Sysmä Sysmän kirkko arkeologinen koekaivaus 2017

- Alue:** Sysmän kirkon seinustalla neljä koekaivausalaa. Sysmän kirkon muinaisjäännöstunnus on 1000014851.
- Tarkoitus:** Selvittää kirkon kunnostushankesuunnittelua varten kirkon seinustojen vierustan arkeologinen tilanne sekä arkeologisten arvojen lisäksi selvittämää kirkonperustusten rakennetta.

Vuoden 2017 tutkimus liittyi seurakunnan tarpeeseen saada rakennusteknistä tietoa erityisesti kirkon perustuksista ja paikan maaperästä kirkon tulevia korjaustöitä varten. Arkeologisesta näkökulmasta voitiin samalla tutkia alueen kulttuurikerroksia ja rakenteita – myös hankkia tietoa mahdollisia tulevia korjaustöihin liittyviä arkeologisia kaivauksia varten.

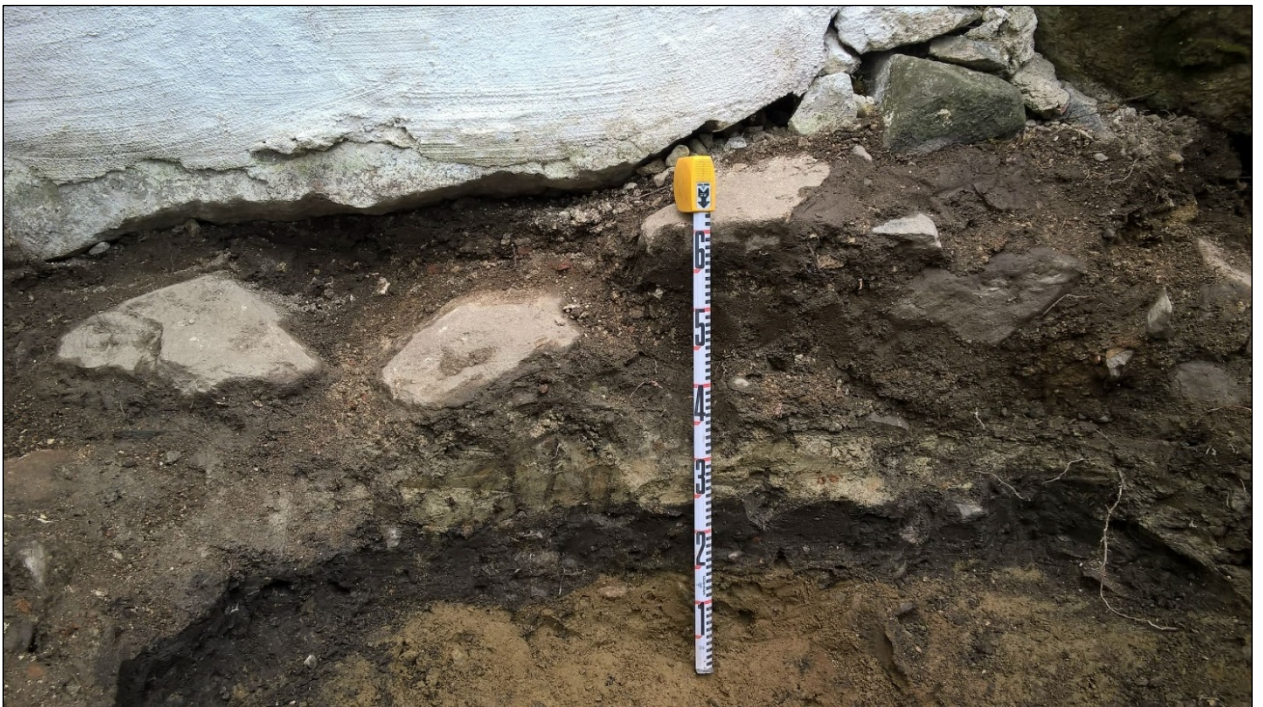
Kansikuva: Tummana erottuvaa rautakauden–keskiajan kulttuurikerrosta kirkon seinän alla.

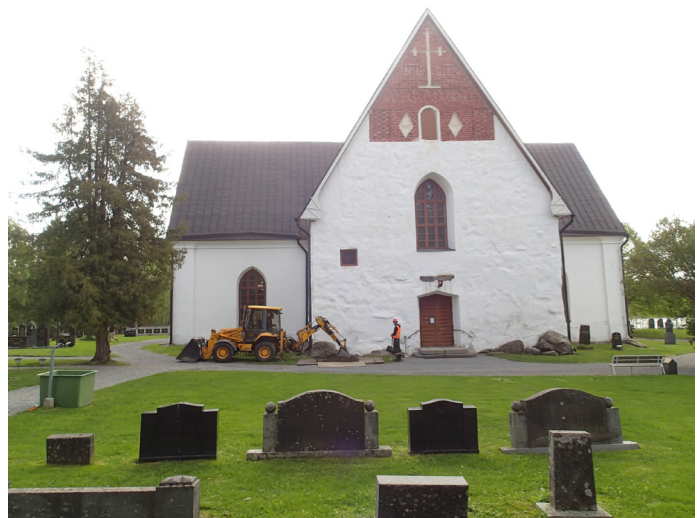
Sysmän kirkko (etelästä), koekuoppaa 1 kaivetaan.

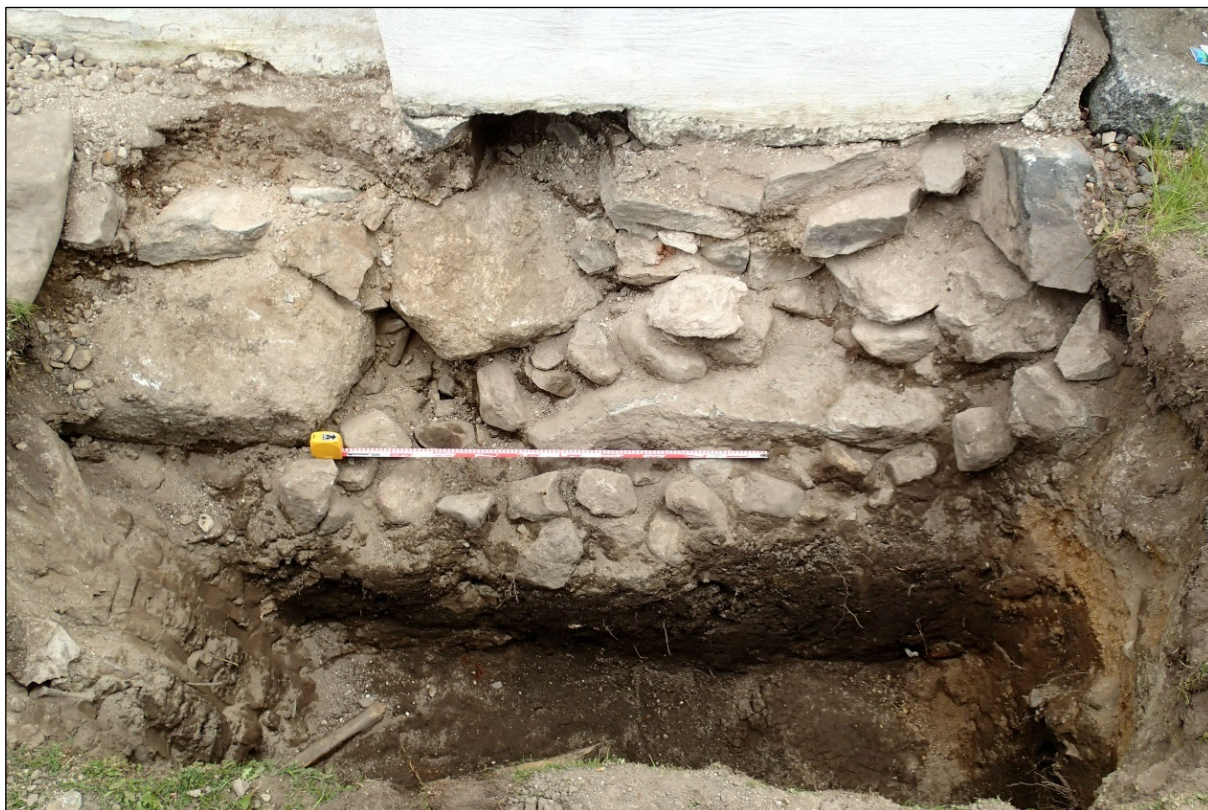
Kuoppa sijaitsi kirkon 1800-luvulla rakennetun eteläisen ristosakaran kaakkoisnurkan kohdalla, kiinni eteläseinässä. Kuopan laajuus oli 2,2 x 1,5 m. Peruskivien ja sortumisvaaran vuoksi kuopan pohjoisseinää ei voitu kaivaa pystysuoraksi, vaan se suuntautui alaspäin etelää kohti viistosti, noin 45 asteen kulmassa. Muurattu seinä alkoi käytännössä vasta maanpinnan tasosta. Sen alta tuli esille muutamia litteitä lohkoittuja kiviä, joiden paksuus oli n. 10 cm ja pituus 0,5–0,7 m. Niiden alla erottui paksumpia ja suurempia karkeammin muotoiltuja lohkokiviä (halkaisija 0,8–1,2 m). Välissä oli runsaasti pienempiä pääosin pyöristyneitä kiviä, joiden halkaisija oli 15–30 cm. Ylimpiä kiviä oli liitetty toisiinsa laastilla. Kivetty kohta ulottui kaikkiaan noin metrin muuratun seinän alareunasta alaspäin.

KUVA. Kirkon 1800-luvun eteläseinän perustusta koekuopan 1 pohjoisleikkauksessa. Mittanauhan pituus 1 m. Etelästä.

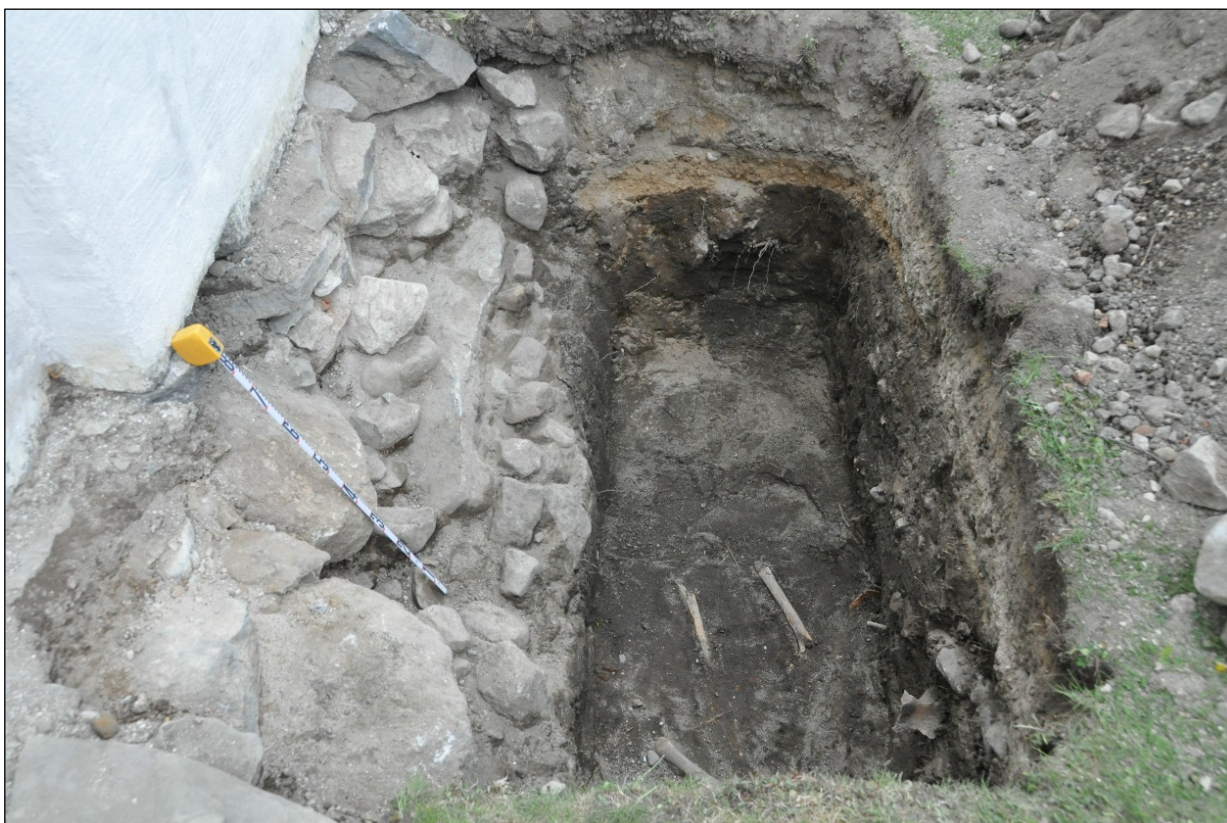
KUVA. Kirkon perustuksia koekuopan 1 pohjoisleikkauksessa lännestä kuvattuna. Kuopan pohjalla on hauta 1.

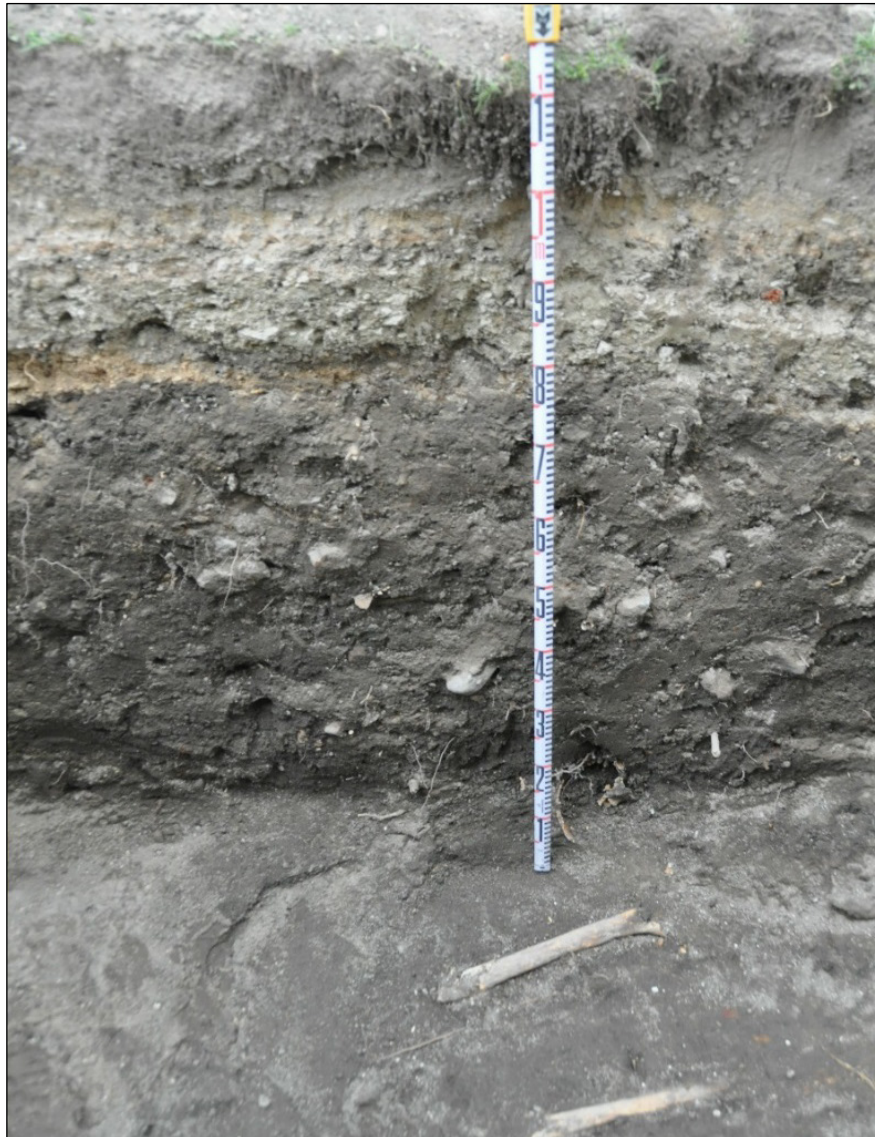
Heti pinnasta alkaen tuli kaivetusta maasta esille tiilenpaloja, laastia ja irrallisia ihmisluiden kappaleita. Maa oli sekoittunutta, eikä minkäänlaisia rakenteita ollut havaittavissa. Kuoppa kaivettiin 117 cm:n syvyyteen. Eteläleikkauksesta todettiin seuraavat kerrokset (mitat cm): 0–17 nurmi ja sen perustuskerros (hiekansekainen savi), 17–38 kerroksellinen kirjava täyttömaa (savea, hiekkaa), 38–117 voimakkaasti humuksensekainen hiekkamoreeni, jossa paljon pienehköjä kiviä ja runsaasti irrallisia ihmisluita ja niiden kappaleita. Kuopan pohjaan (117 cm) tehtiin vielä kairanpisto, jossa todettiin tumman sekoittuneen maan jatkuvan, vähitellen vaaleammaksi muuttuen, vielä 5–10 cm. Alla todettiin puhdas luontainen hietamoreeni.

KUVA. Koekuopan 1 eteläleikkauksen kerrokset. Alhaalla haudan 1 luut. Pohjoisesta.

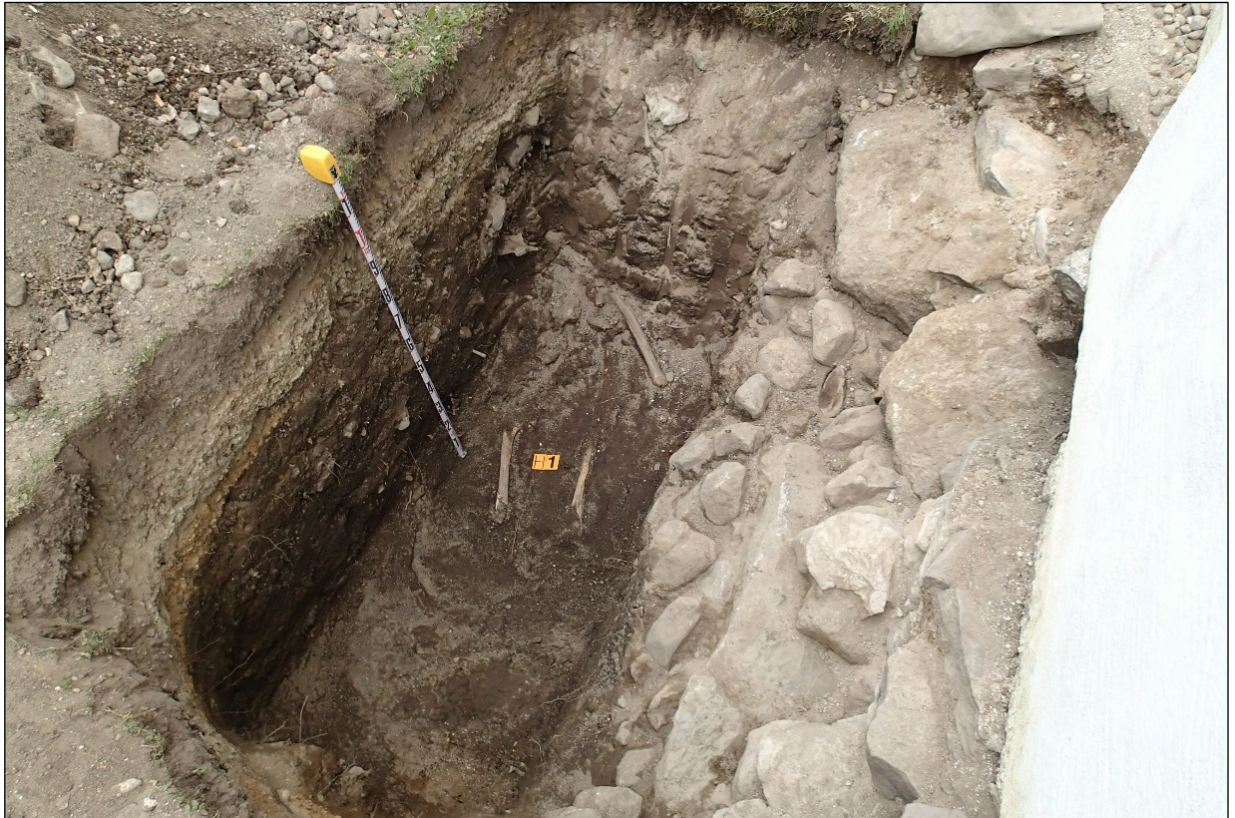
Tuli esille koekuopan 1 eteläosasta, sekoittuneesta hiekkamoreenista, 117 cm:n syvyydessä. Hautaus puhdistettiin esille lastoin. Hautauksesta olivat säilyneet alkuperäisellä paikallaan ainoastaan reisiluut. Niiden välissä samalla korkeustasolla todettiin kapeita ja ohuita puujäännösten kaistaleita, jotka ovat epäilemättä peräisin hautaukseen kuuluvasta arkusta. Vainajan pään suunnaksi mitattiin luiden asennon perusteella 270 gon. Luut olivat pitkälle maatuneet, eikä niitä otettu talteen. Luiden molemmat päät olivat maatuneet kokonaan, joten luita ei mitattu. Koosta päätellen ne kuuluvat aikuiselle.

KUVA Hauta 1:een kuuluvat luut (mitan alapään kohdalla). Oikealla kirkon eteläseinän perustuksia. Idästä.

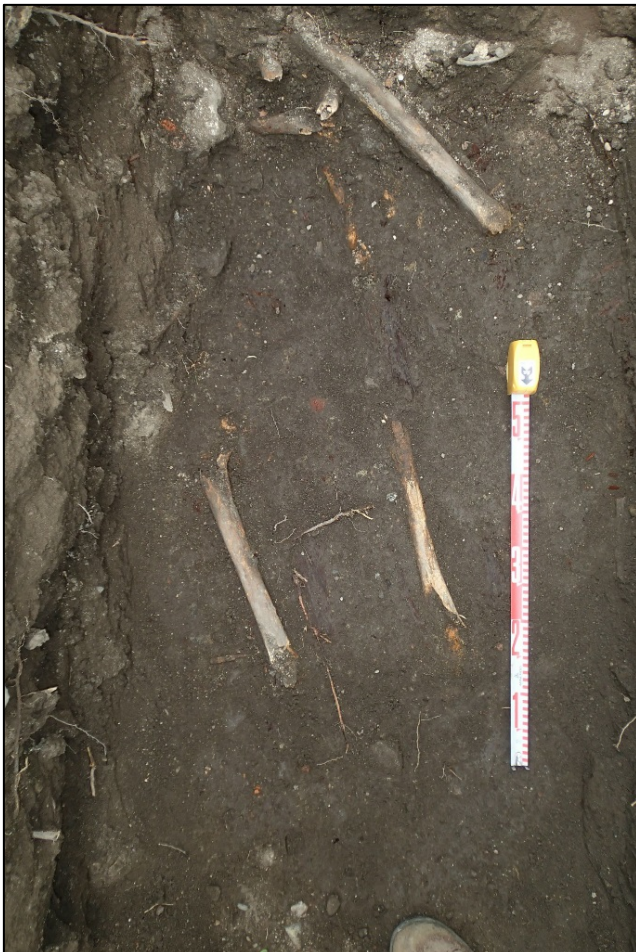
KUVA. Hauta 1. Kuvan yläreunassa näkyy hautaan kuulumaton irrallinen putkiluu. Idästä.

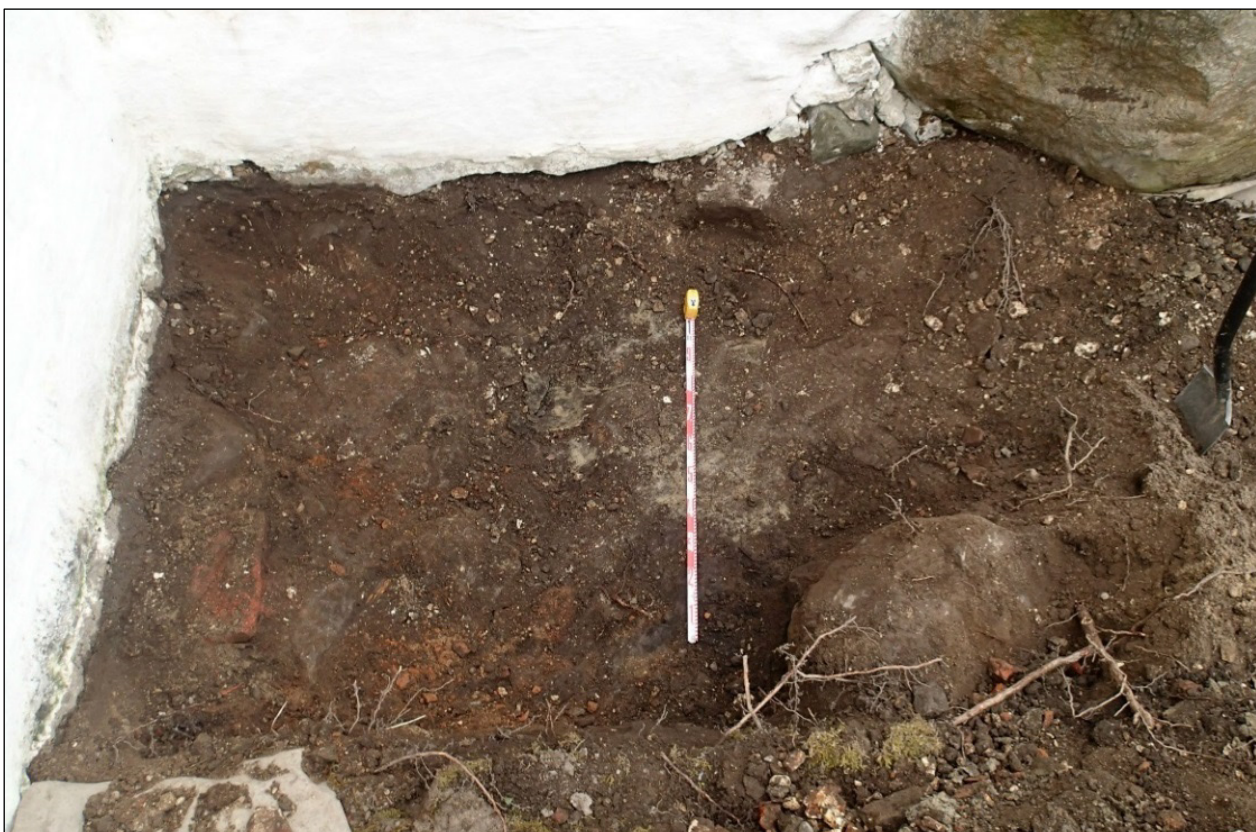
Noin 10–15 cm:n syvyydessä tuli 1 m päässä itäseinästä ja 1,5 m päässä pohjoisseinästä sekoittuneen maan kerroksesta esille suurehko (71 x 60 x 30 cm) kivi, jonka yläpinta oli tasainen. Kiven muodosta ja sijainnista päätellen kyseessä ei ole luonnonkivi luontaisessa asemassaan. Kyseessä saattaa olla johonkin rakenteeseen kuuluva kivi alkuperäisellä paikallaan. Myöhemmin tuli heti sen länsipuolelta esille kaksi samankokoista (halkaisija n. 80 cm) tasalakista kiveä, joiden yläpinta oli samassa tasossa kuin poistetun kiven. Nämä kolme kiveä saattavat olla jonkin rakenteen osa. Kahta viimeksi esille tullutta kiveä ei kaivauksessa poistettu. Kaivausten päättyessä ensin mainittu poistettu kivi asetettiin takaisin alkuperäiselle paikalleen (noin 30 cm:n tarkkuudella).

KUVA. Koekuopan 2 pohja kaivauksen alkuvaiheessa. Oikeassa alakulmassa näkyy tekstissä mainittu mahdollisesti johonkin rakenteeseen kuuluva tasalakinen kivi alkuperäisellä paikallaan, kaivurin kauhan hieman kääntämänä.

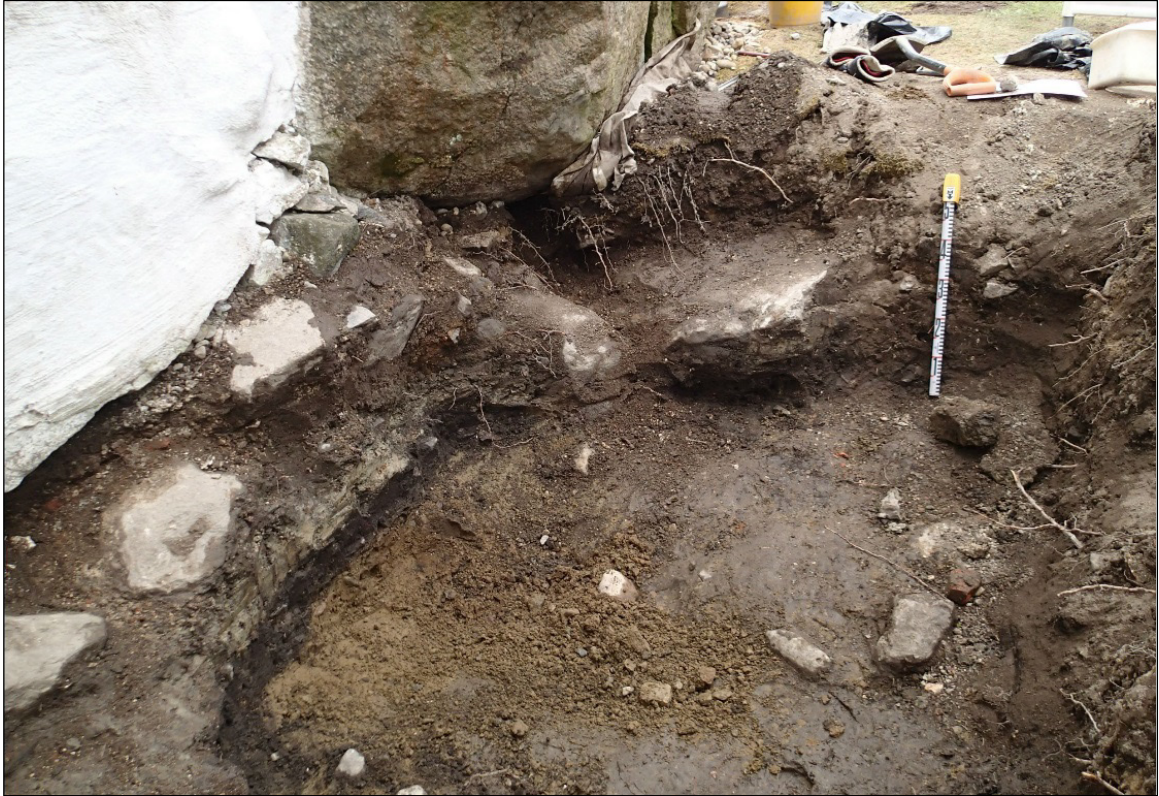
KUVA. Koekuopan 2 pohjoisreunalla todetut kaksi tasalakista kiveä (keskellä ylhäällä, mitan vasemmalla puolella). Mitan kohdalla sijaitti aiemmin poistettu saman kokoinen tasalakinen kivi. Huomaa myös 1500-luvun runkokuoneen seinän kevyehköltä vaikuttava perustus kuvan vasemmassa reunassa.

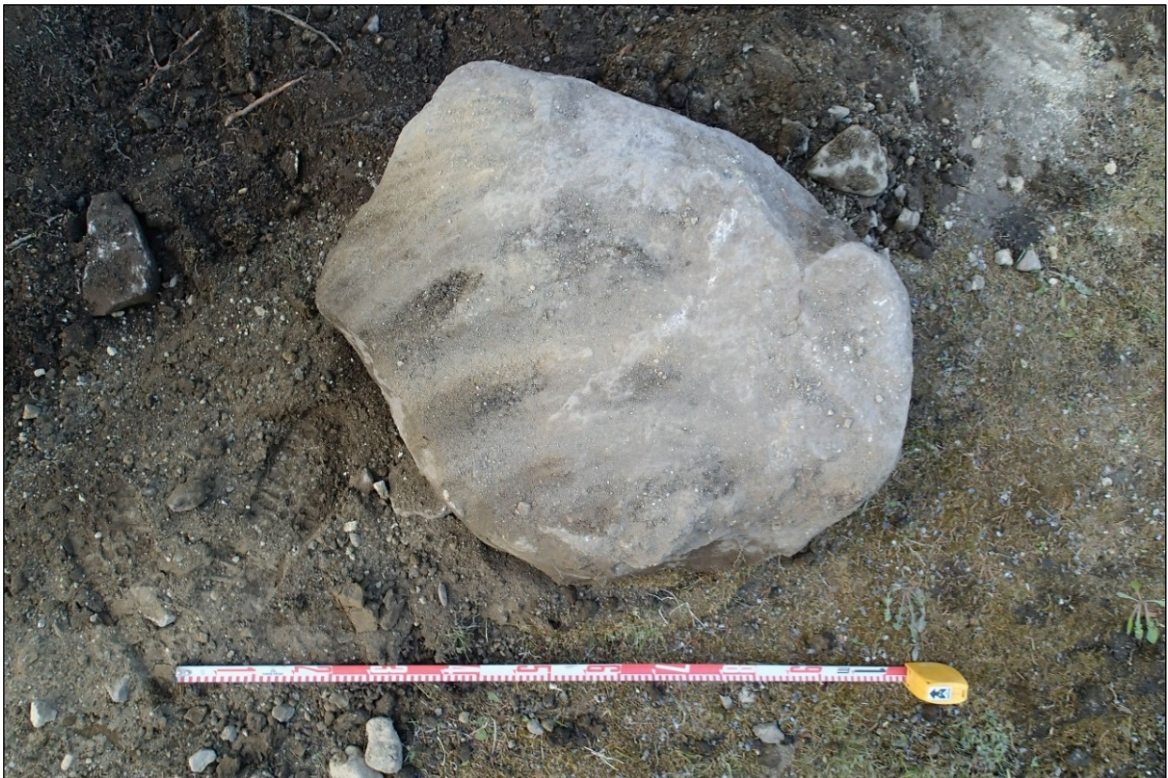
KUVA. Koekuopasta 2 poistettu mahdollisesti johonkin rakenteeseen kuulunut kivi, joka palautettiin paikalleen kaivauksen päättyessä.

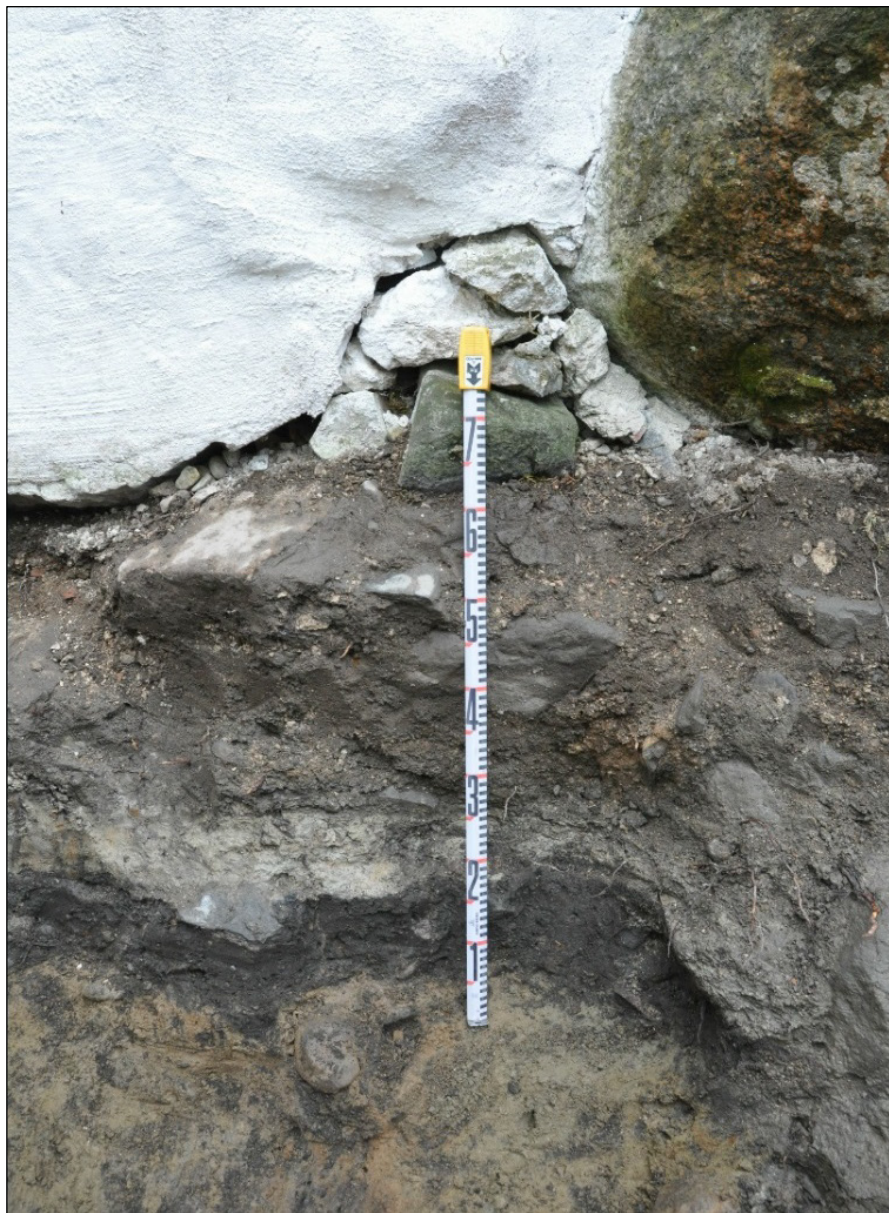
Tumma kerros ulottui koekuopassa 2 vähintään 2 x 2 metrin alalle. Lännessä se jatkui 1500-luvun runkokuoneen seinän alle. Tämä varmistettiin työntämällä kevyt maaperäkaira horisontaalisesti kulttuurikerrokseen muuratun seinän alle – kairanäytteessä sama tumma maa jatkui 12 cm seinän ulkoreunasta sisäänpäin ja muuttui sitten hieman vaaleammaksi.

KUVA. Kirkon seinän alle ulottuva rautakauden–keskiajan kulttuurikerros erottuu tummana mitan numeron 1 kohdalla. Oikealla ylhäällä on kirkon 1500-luvun runkokuoneen koilliskulman suuri peruskivi. Itäkaakosta.

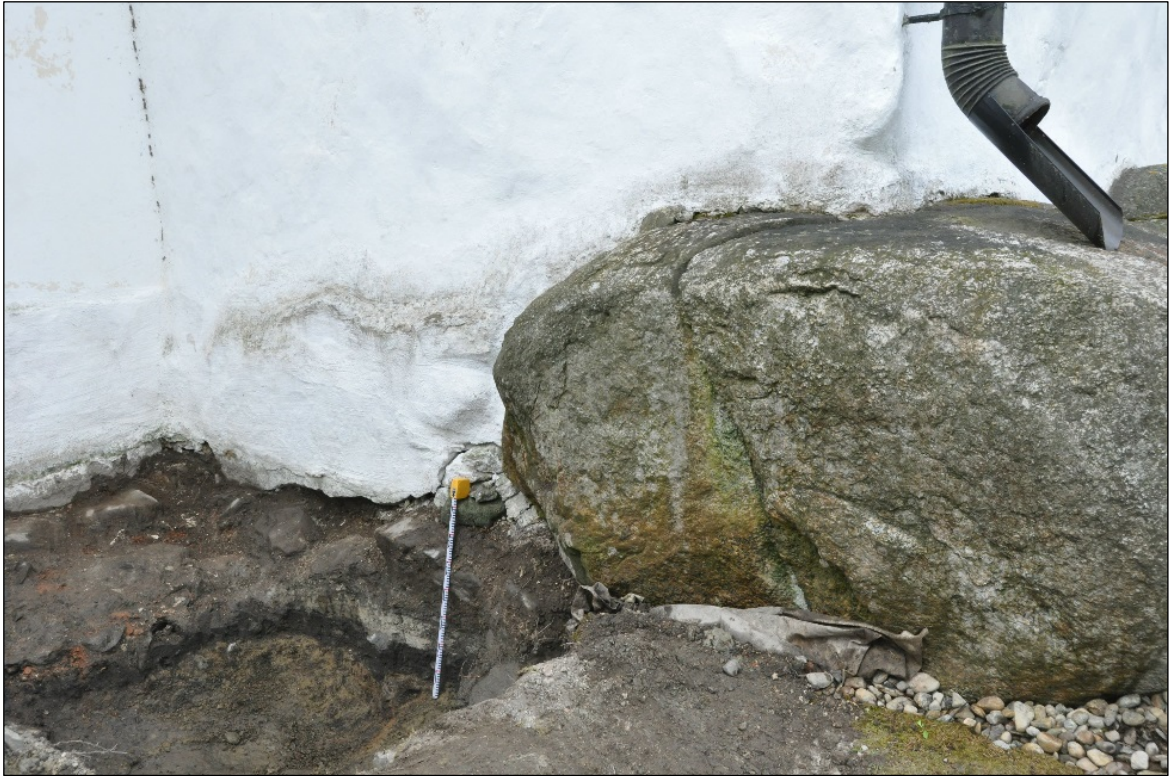
KUVA. Rautakauden–keskiajan kulttuurikerroksen (tumma maa alhaalla vasemmalla) stratigrafinen asema ja laajuus koekuopassa 2. Oikealla on kirkon 1500-luvun runkokuoneen koilliskulman suuri peruskivi. Mitta on samassa paikassa kuin edellisessä kuvassa. Koillisesta.

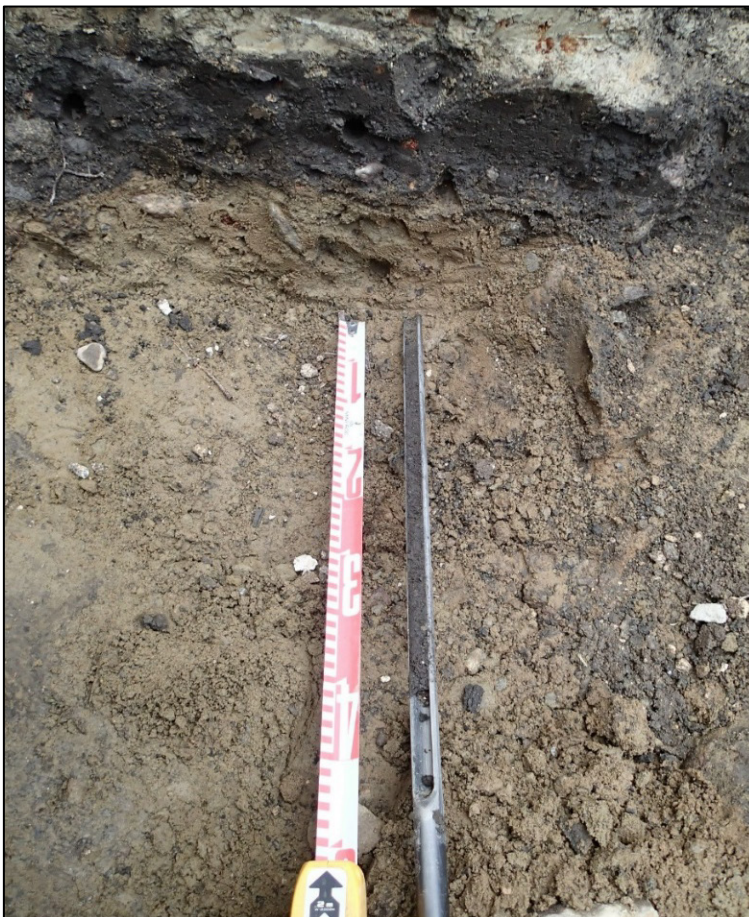
KUVA. Rautakauden–keskiajan kulttuurikerroksesta kiviseinän alta horisontaalisesti kairattu näyte ja sen ottokohta (ylhäällä mitan kärjen yläpuolella). Idästä.

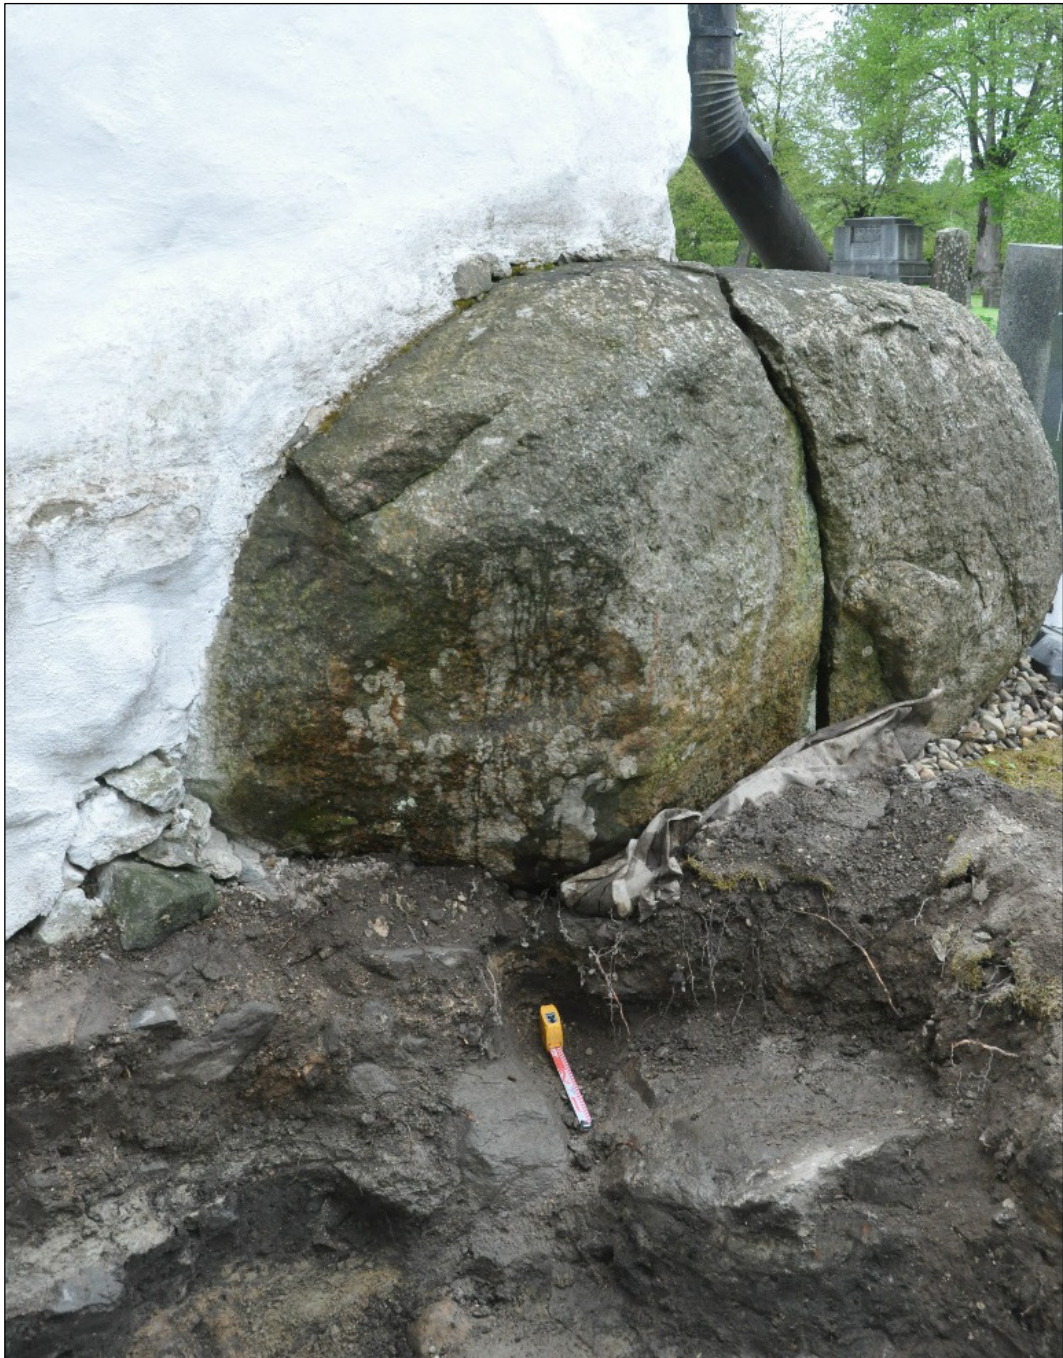
Koekuopan 2 luoteisnurkassa, 1500-luvun runkokuoneen koilliskulmassa, on erittäin suuri maan pinnalle näkyvä peruskivi. Sen alta, 20–30 cm:n syvyydestä, 30–40 cm kiven uloimmasta reunasta kiven keskustaa kohti, löytyi sekoittuneesta maasta noin nyrkinkokoiselta alueelta kymmenkunta punasavikeramiikan palaa. Palat ovat peräisin yhdestä bolus-koristeisesta astiasta, joka on hajonnut löytöpaikalleen. Astia on selvästi asetettu kiven alle tarkoituksellisesti.

KUVA. Paikalleen hajonneen saviastian löytöpaikka (mitan keltaisen kotelon kohdalla ja hieman sen yläpuolella) kirkon 1500-luvun runkokuoneen koilliskulman suuren peruskiven alla. Kaakosta.

Tieteellisesti kiinnostava on myös koekuopasta 2 esille tullut kätkölöytö: kirkon koillisnurkan suuren peruskiven alle asetettu punasaviastia. Käytännön selitystä sille tuskin on määritettävissä, vaan kyse lienee uskomuksellisesta toiminnasta, ns. rakennuskätköstä.

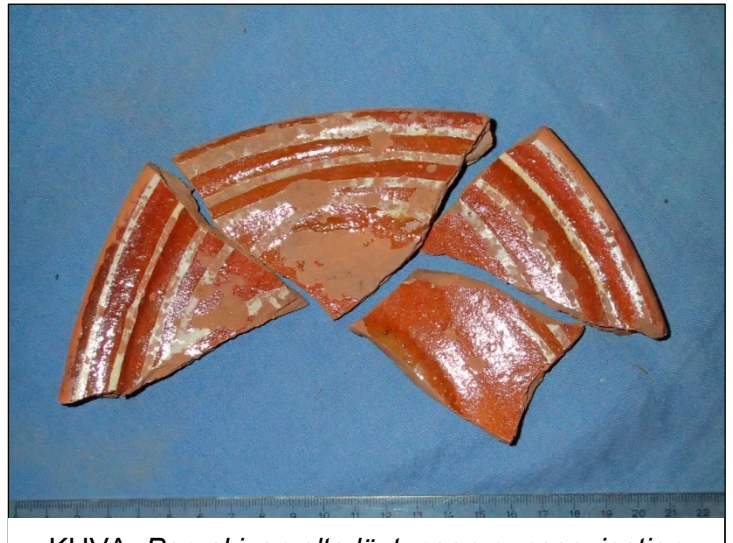
KUVA: Peruskiven alta löytyneen punasaviastian

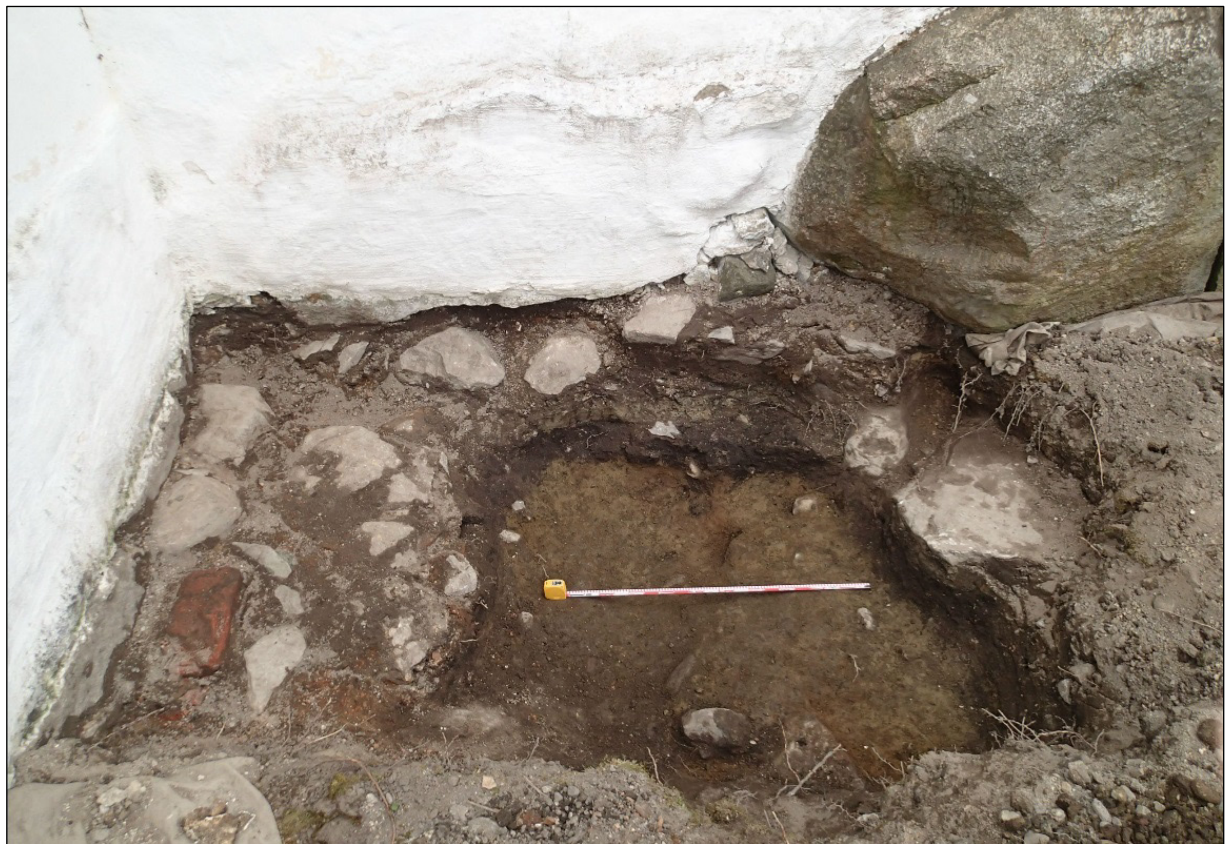
Muurattu seinä ei juuri ulottunut maanpinnan tasoa syvemmmälle. Sen alla oli 1500-luvun runkokuoneen kohdalla (koekuopan länsileikkauksessa) harvakseltaan 30–50 cm:n kokoisia muokkaamattomia luonnonkiviä. Kiviä tuli näkyviin vain yksi kerros, eikä niiden alla ollut näkyvissä muuta kuin maakerroksia. Kaivaus ulottui hyvin lähelle muuratun seinän ulkoreunan pystylinjaa (noin 20 cm:n päähän siitä), joten ainakin mahdolliset kookkaammat syvemmillä olleet peruskivet olisi saatu kaivauksessa näkyviin. Vanhan runkokuoneen koilliskulmaa hallitsee yksittäinen nurkkakivi, jonka halkaisija on suuruusluokkaa 1,5 m. 1830-luvun sakastilaajennuksen perus-

tuksia ei saatu näkyviin yhtä läheltä seinää (koekuopan eteläreuna), koska rakenne jatkui seinälinjasta melko kauas (n. 70 cm) pohjoiseen, eikä sitä voitu purkaa. Paikalla todettiin pienehköjä (halkaisija alle 0,5 m) kiviä, irrallinen tiili (32 x 15,5 x 10,3 cm) ja tiilimurskaa. Havaintojen nojalla on mahdollista sekin, että kohdassa on samantyyppinen rakenne kuin koekuopan 1 pohjoisreunalla saman ikäisen seinän alla.

KUVA. Koekuoppa 2: 1830-luvulla rakennetun sakastilaajennuksen perustusta (vasemmalla) ja 1500-luvun runkokuoneen itäpäädyn perustusta (mitan yläpuolella). Idästä.

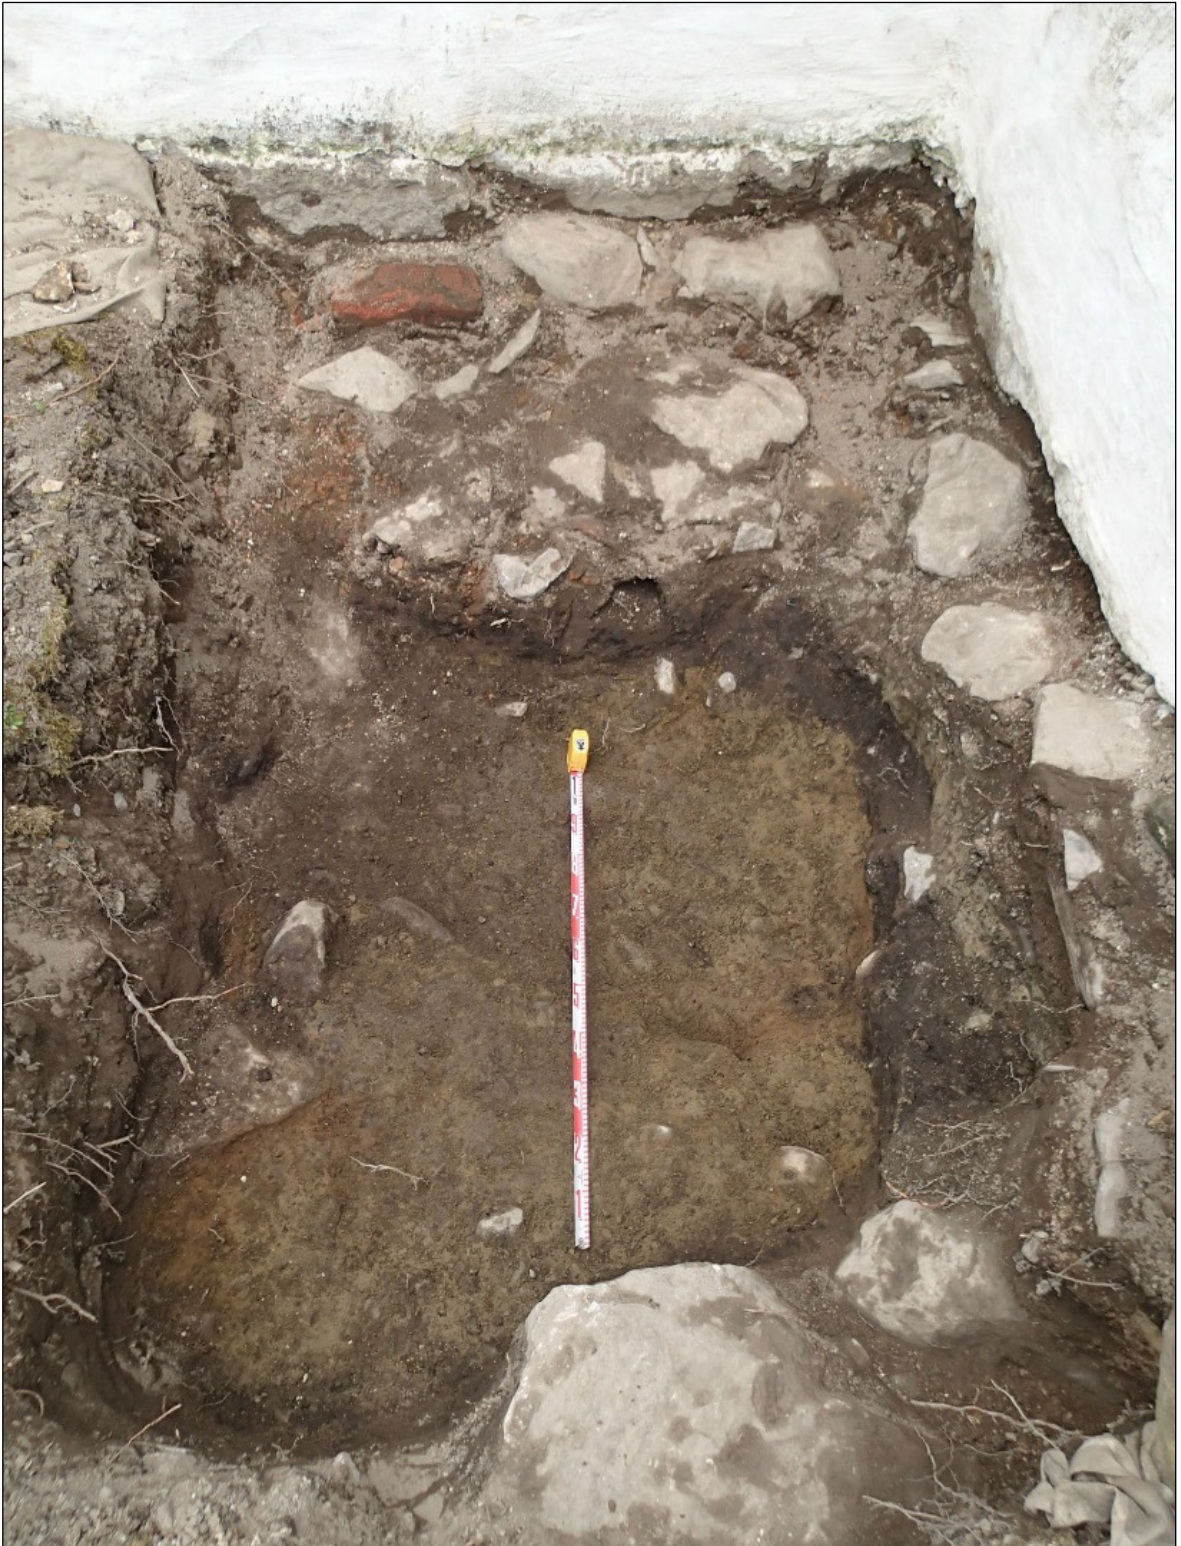
KUVA. Kuten edellä, mutta 1500-luvun seinä oikealla. Pohjoisesta.

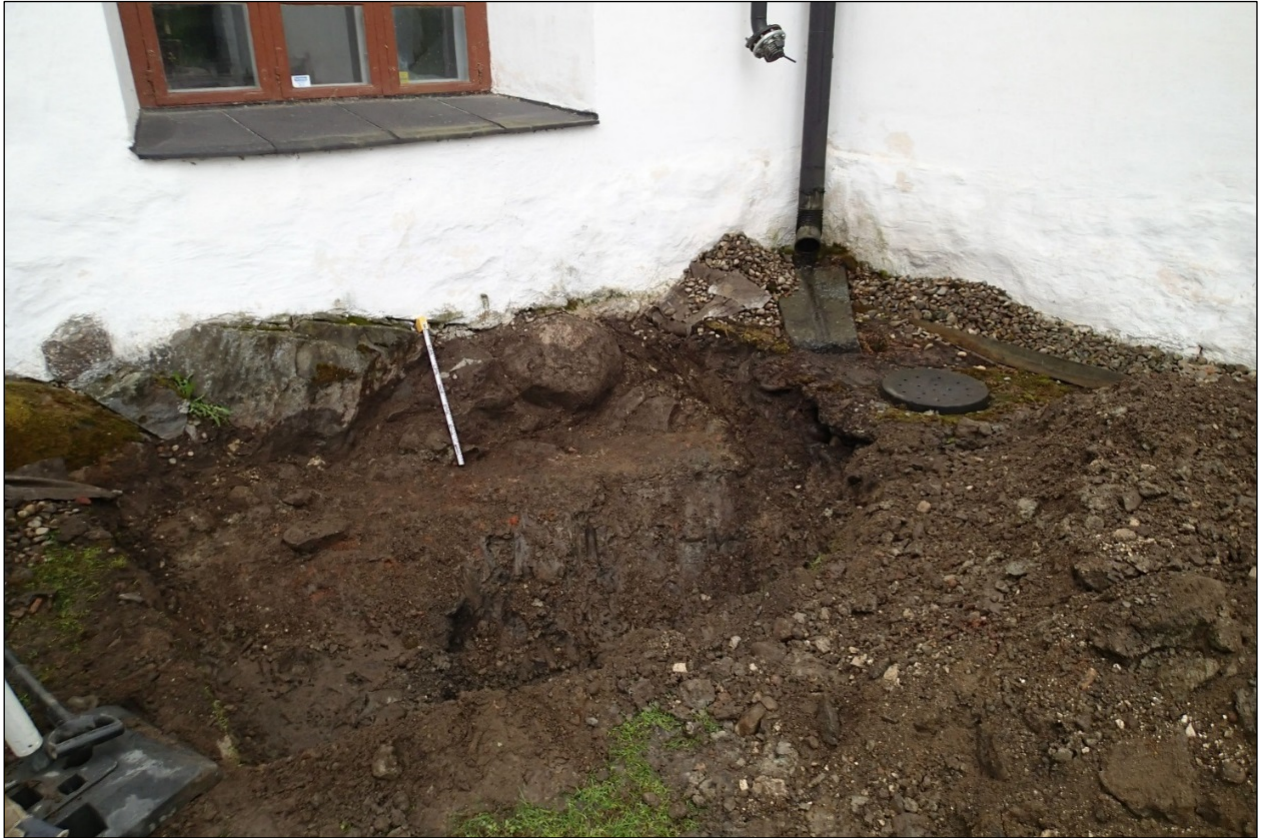
KUVA. Koekuopan 3 sijainti. Ikkunan alla pystyssä oleva mitta osoittaa tekstissä mainitun tiilimurska-alueen länsirajaa. Koillisesta.

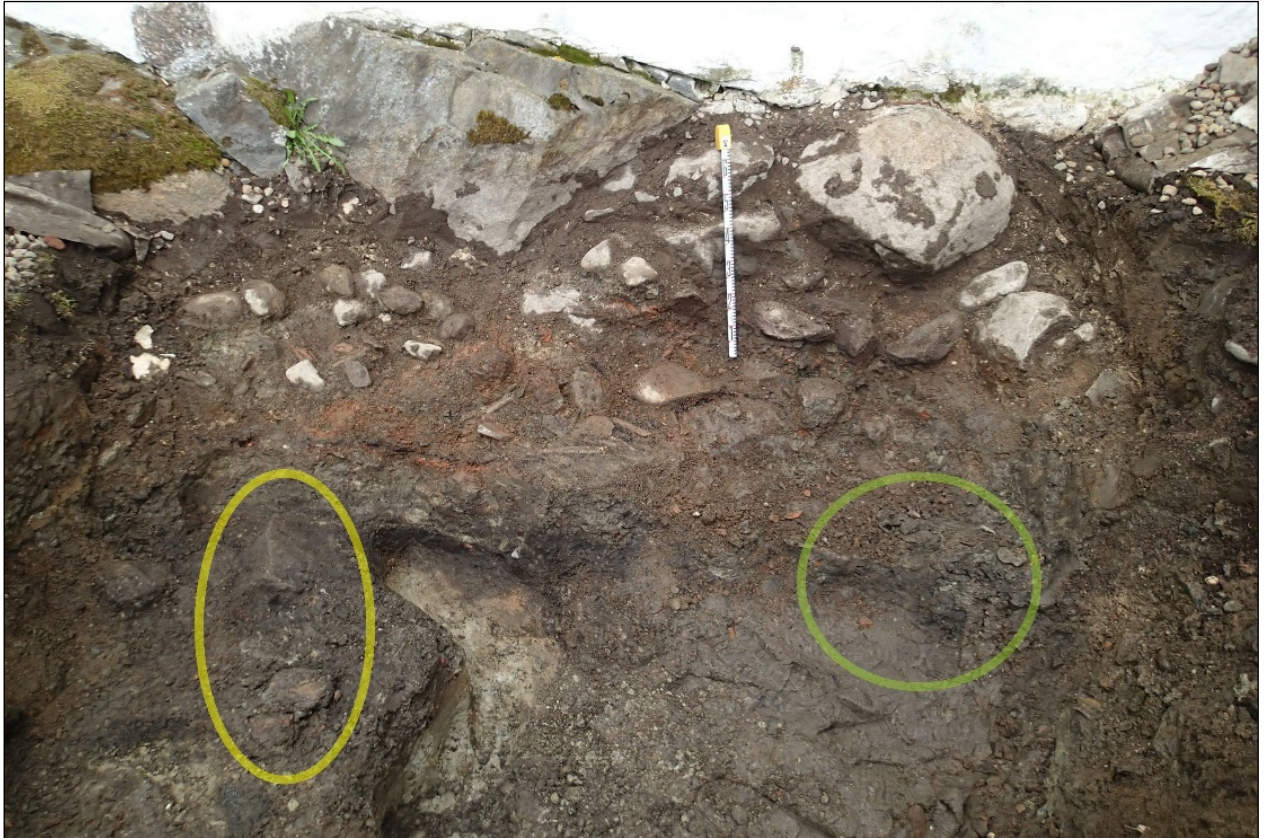
Kuopan pohjan muoto jäi kaivauksen päättyessä epätasaiseksi, koska esille tulleita seinän peruskiviä ei voitu poistaa, joten kuopan eteläinen ja läntinen seinämä oli kaivettava sisäänpäin viistoiksi. Myös tällä kohdalla muurattu seinä päättyi käytännössä nykyisen maanpinnan tasolle. Sen alareunassa oli kaksi suurta (1–1,3 m) kiveä ja niiden alla ja vierellä sekalaista pienempää kiviainesta. Kivikerros näytti ulottuvan vajaan metrin syvyyteen.

Eteläseinämän kohdalla todettiin heti muuratun seinän alla sekoittuneessa maassa (sama täyttömaakerros kuin koekuopassa 2) muutamia isoja (halkaisija 70–130 cm) kiviä ja niiden välissä pienempiä kiviä. Paikoin erottui sen alla n. 10 cm:n savisen maan kerros. 40–45 cm:n syvyydessä alkoi tiilimurskakerros, jonka paksuus oli noin 25 cm. Kerros erottui vain koekuopan itäpuoliskossa. Tiilimurskan seassa oli jonkin verran ihmisluiden kappaleita. Alla erottui ainakin 2,5 metrin matkalla hiilikkerros, joka oli 1–3 cm paksu. Sen alla todettiin 20–21 cm paksu kirjava sekalaisen maa-aineksen kerros (pääosin savea, hieman tiilimurskaa ja hiiltä). Sen alta tuli kuopan itäosassa esille 12–15 cm paksu homogeeninen, voimakkaan tummanharmaaksi värjäytynyt kulttuurikerros, jossa todettiin samanlaisia rautakauden–keskiajan löytöjä kuin koekuopan 2 vastaavassa kerroksessa. Alla oli puhdas luontainen harmaa savi.

KUVA. 1500-luvun alun runkokuoneen pohjoisseinän perustusta koekuopan 3 eteläreunassa. Vasemmassa alakulmassa tummaa rautakauden–keskiajan kulttuurikerrosta sekä siinä todetut, mahdollisesti rakenteeseen kuuluvat, kivet (merkitty keltaisella soikiolla). Samaa kulttuurikerrosta erottui myös kuopan länsiosassa (vihreä ympyrä). Pohjoisesta.

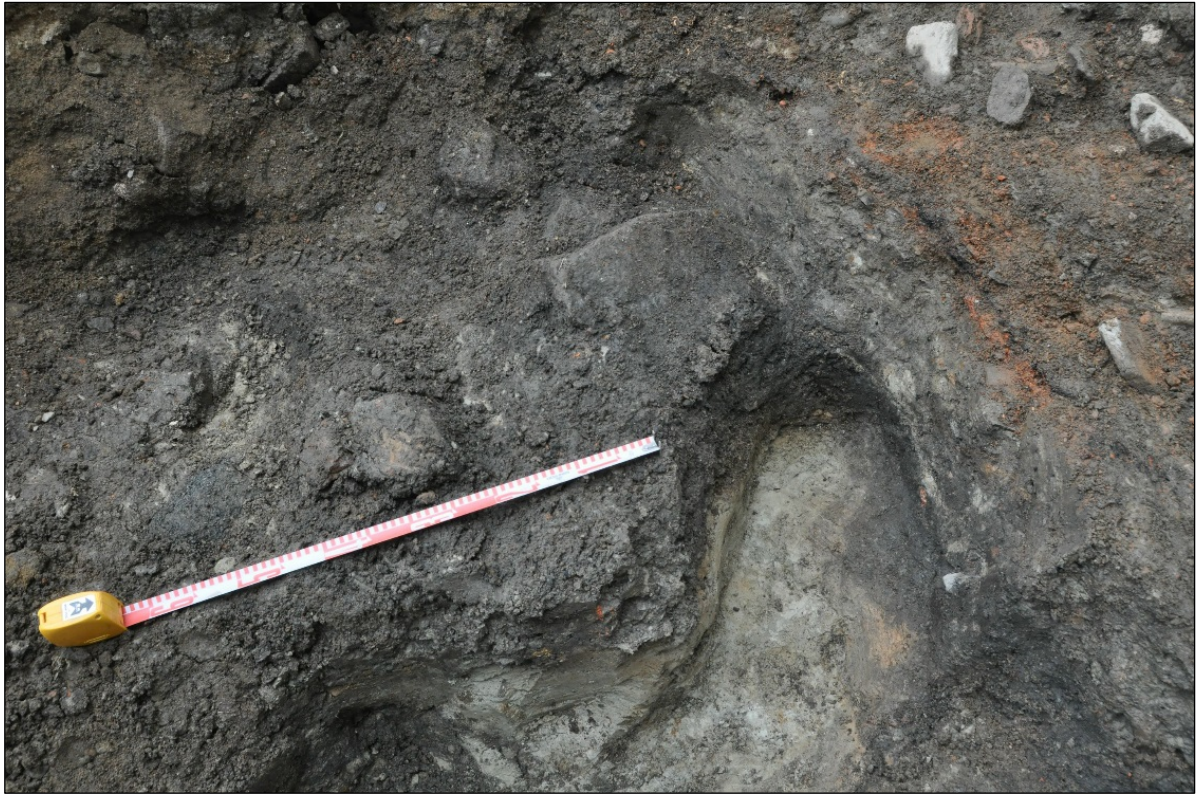
Kuopan itäreunalla todettiin rautakauden–keskiajan kulttuurikerroksessa kaksi kiveä, jotka saattavat olla jonkin rakenteen osia. Niiden yläpinta oli n. 55 cm:n syvyydessä eli kulttuurikerroksen yläpinnan tasalla. Kivistä suurin oli syvällä rautakauden–keskiajan kulttuurikerroksessa ja kuuluu todennäköisesti johonkin rakenteeseen. Kiviä ei poistettu; niiden sijainti kaivauskoordinaatistossa oli: x 833,1; y 212,9; z 83,4 ja x 833,5; y 212,8; z 83,3.

KUVA. Tummassa rautakauden–keskiajan kulttuurikerroksessa todetut, mahdollisesti rakenteesseen kuuluvat, kivet (vasemmalla, mitan yläpuolella).
