Sysmä Sysmän kirkko arkeologinen koekaivaus 2017

- Alue:** Sysmän kirkon seinustalla neljä koekaivausalaa. Sysmän kirkon muinaisjäännöstunnus on 1000014851.
- Tarkoitus:** Selvittää kirkon kunnostushankesuunnittelua varten kirkon seinustojen vierustan arkeologinen tilanne sekä arkeologisten arvojen lisäksi selvittämää kirkonperustusten rakennetta.

Vuoden 2017 tutkimus liittyi seurakunnan tarpeeseen saada rakennusteknistä tietoa erityisesti kirkon perustuksista ja paikan maaperästä kirkon tulevia korjaustöitä varten. Arkeologisesta näkökulmasta voitiin samalla tutkia alueen kulttuurikerroksia ja rakenteita – myös hankkia tietoa mahdollisia tulevia korjaustöihin liittyviä arkeologisia kaivauksia varten.

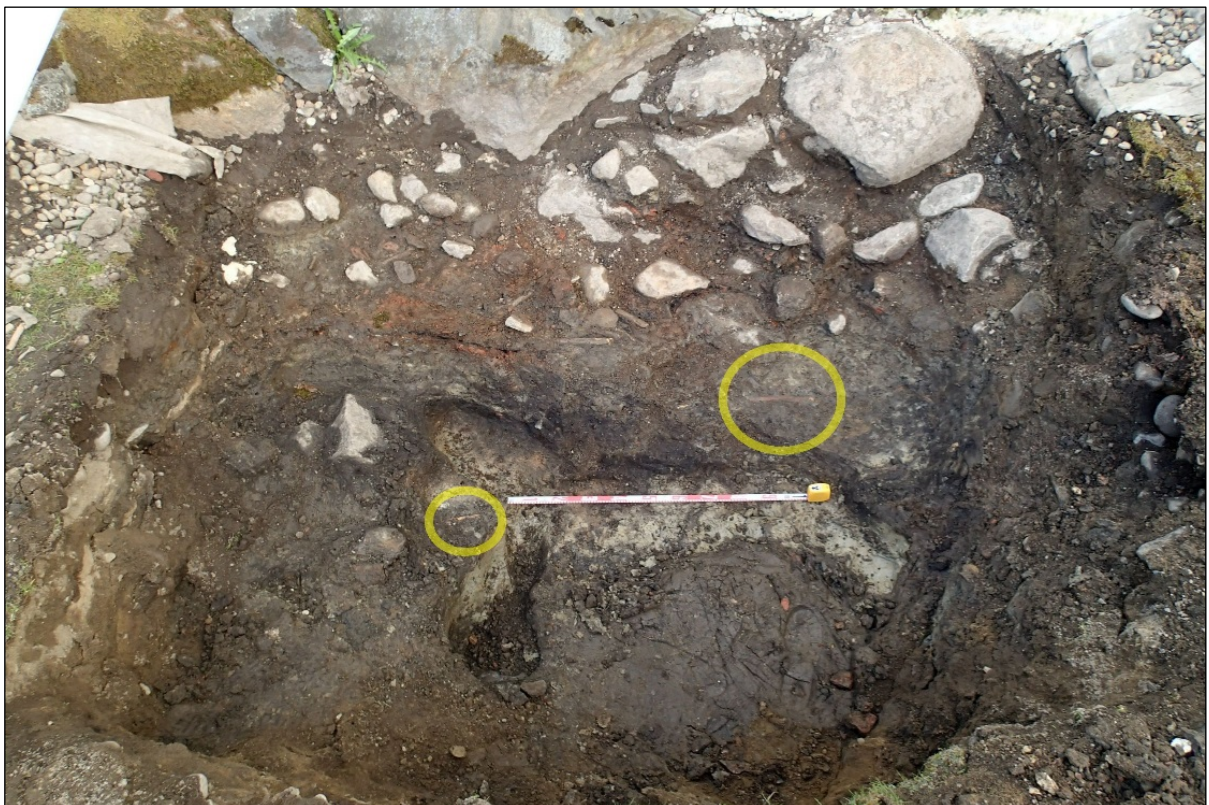
Koekuopan pohjan tasolla todettiin myös jäännöksiä kahdesta tai kolmesta itä–länsi-suuntaisesta ruumishautauksesta: samalla korkeustasolla sijainneita luita, jotka olivat todennäköisesti alkuperäisellä paikallaan. Yksi tällainen jäännös sijaitsi kuopan lounaisnurkassa noin 75 cm:n syvyydellä: paikalla todettiin tummassa läikässä itä–länsi-suuntainen putkiluu.

Toinen ilmeinen hauta todettiin em. mahdollisen kivirakenteen vieressä, sen länsipuolella. Kyseessä olivat (koosta päätellen) lapsen sääriluut n. 70 cm:n syvyydellä. Luut olivat tummassa maassa, joka ei tällä kohdalla ollut rautakauden–keskiajan kulttuurikerrosta, vaan sitä hieman vaaleampaa maata, jossa oli myös tiilensiruja. Luihin liittyvä maakerros oli noin 10 cm ylempänä kuin rautakauden–keskiajan kulttuurikerros, jota erottui luista noin 0,5 m etelään. Tummiin kerrosten rajaa oli vaikea hahmottaa. Ilmeisesti hautakuoppa oli kaivettu vanhemman kulttuurikerroksen läpi, jolloin kulttuurikerrosta oli joutunut haudan täytemaahan. Luiden alla oli puhdas savi. Kumpaakaan luulöytökohtaa ei tutkittu tarkemmin, koska tutkimus olisi vaatinut kaivausalueen laajentamista, mihin ei nyt ollut mahdollisuuksia. Luita ei poistettu eikä puhdistettu esille vuoden 2017 tutkimusten yhteydessä.

KUVA. Koekuoppa 3 kaivauksen lopputilanteessa. Kuopan itäosan ilmeinen hauta on mitan vasemman päään vasemmalla puolella ja lounaisnurkan ilmeinen hauta mitan keltaisen kotelon yläpuolella (merkitty keltaisilla ympyröillä). Mittanauhan alla erottuu vaaleana puhdas luontainen pohjasavi. Pohjoisesta.

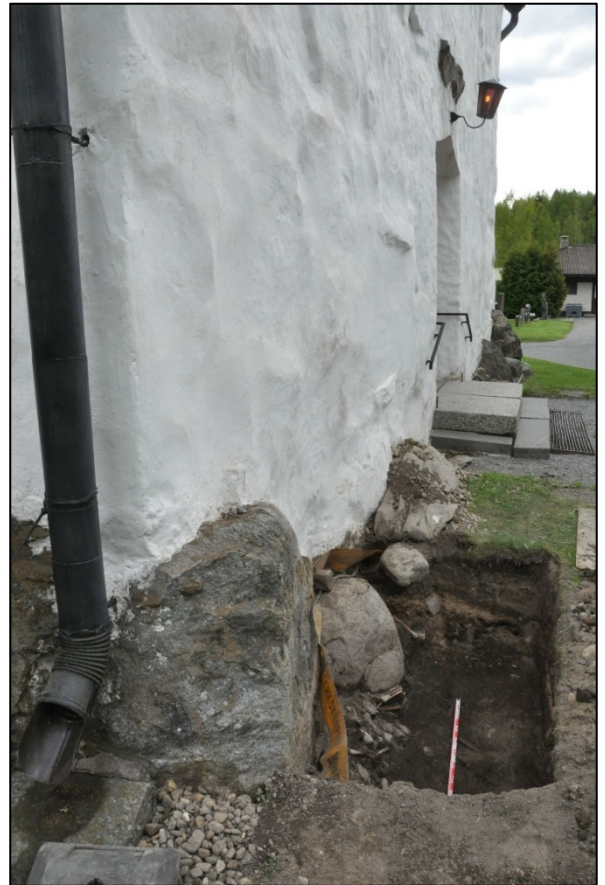
Muuratun seinän alareuna oli tässäkin kohdassa käytännössä aivan nykyisen maanpinnan tasolla. Suuren nurkkakiven lisäksi perustukseen liittyi seinän alareunan tasalla suuri pyöreä kivi (halkaisija noin 1 m) sekä toinen sitä huomattavasti pienempi (halkaisija noin 65 cm) pyöreä kivi. Väleihin oli asetettu pienten kivien silppua.

KUVA. Koekuopan 4 sijainti 1500-luvun alun runkokuoneen luoteisnurkan suuren peruskiven kupeessa. Mittanauha on kuopan pohjalla. Pohjoisluoteesta.

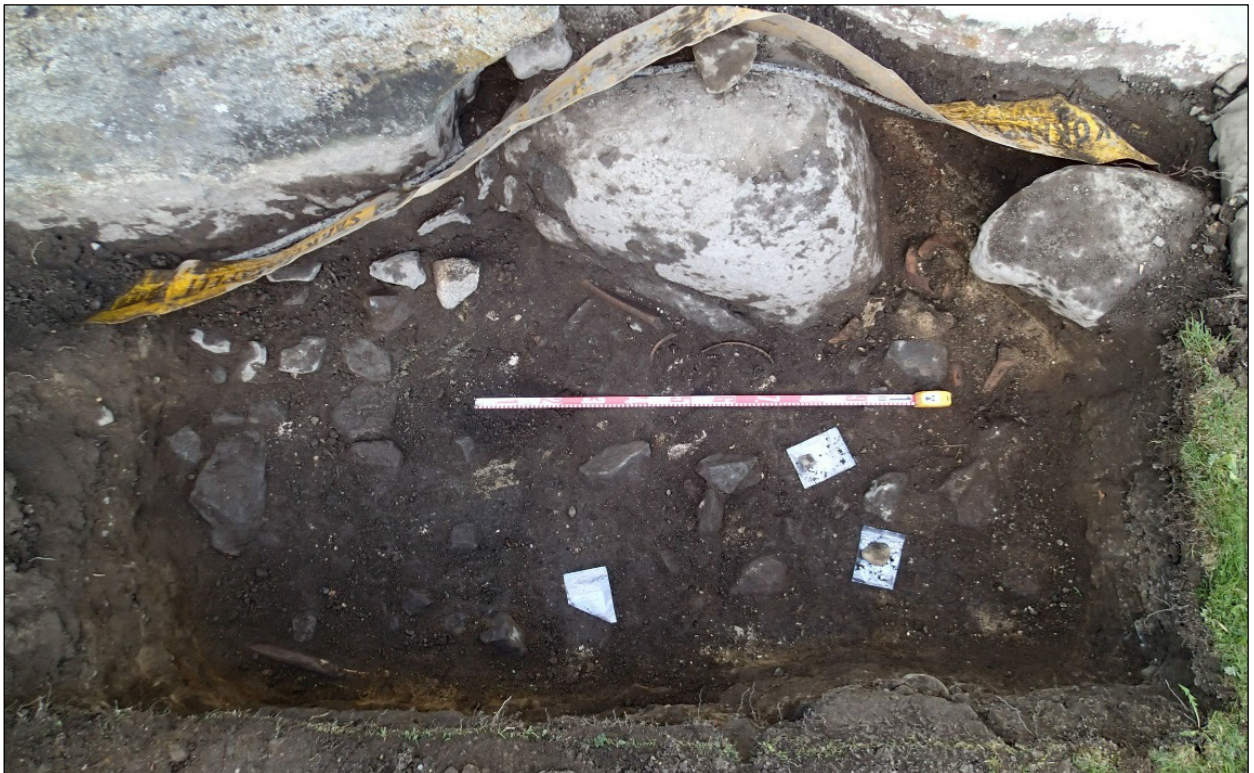
Noin 50 cm:n syvyydessä esille tuli koko kuopan alalla kerros särmikkäitä ja pyörityneitä kiviä, joiden halkaisija oli 10–20 cm. Kivien päältä löytyi runsaasti tasolasia. Minkäänlaisiksi rakenteeksi kivistä kerrosta ei voinut tunnistaa.

KUVA. Puolen metrin syvyydessä esille tulleiden kivien kerros. Yläreunassa erottuu heti maanpinnan alta esille tullut sähkökaapeli keltaisine varoituskävyineen. Länneestä.

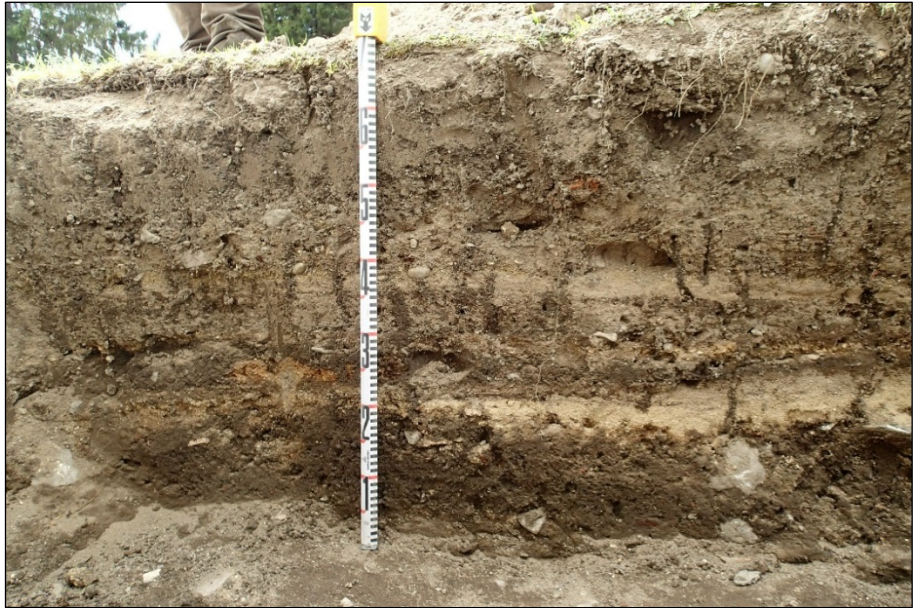
Kuoppa kaivettiin koko alaltaan noin 65 cm:n syvyyteen. Koekuopan länsileikkauksessa todettiin seuraavat kerrokset (mitat cm): 0–21 nurmi ja humuksensekainen savi (nurmen perustus), 21–49 vaihtelevan paksuisia kirjavia hiekan- ja saven- ja humuksensekaisia kerroksia (ainakin osin täytemaata), 49–65 humuksen-, saven- ja hiekansekainen täysin sekoittunut maa. Kuopan pohjaan tehtiin kairanpistoja, joista todettiin täysin sekoittuneen maan jatkuvan tällä kohdalla vielä ainakin 145 cm:n syvyyteen.

KUVA. Koekuopan 4 länsileikkaus. Idästä.

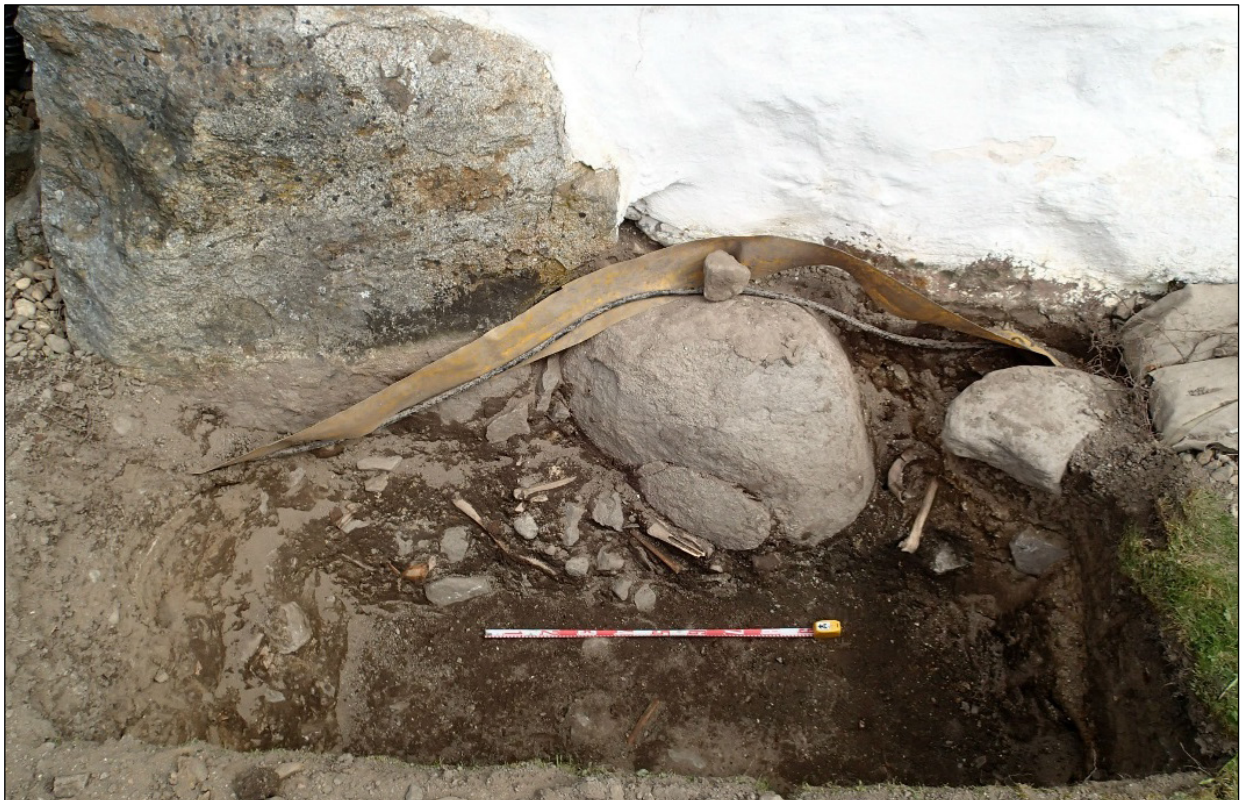
KUVA (alla). Koekuoppa 4 ja sen kohdalta esille tulleet kirkon länsipäädyn perustukset kaivauksen lopputilanteessa. Länneestä.
