# TAMMELA

## Teuro

### konekaivun arkeologinen valvonta

### 2018

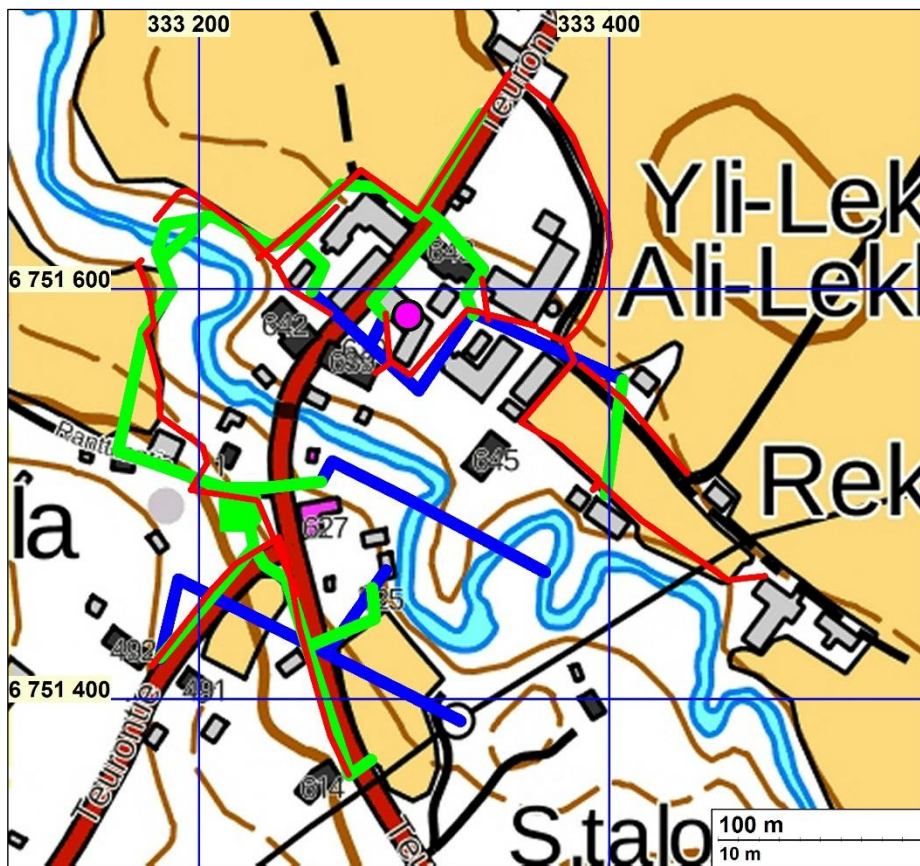
Valvontaan rajatut alueet. *Vihreällä*: Suunnitellut kaivettavat osuudet MV:n lausunnon liitekartasta. *Sinisellä*: Poistettavat ilmajohdot samasta kartasta. Poistot tehdään myöhemmin. *Punaisella*: Toteutuneet kaivut. *Lila piste*: Mahdollisen muinaisjännöksen sijainti muinaisjännösrekisterin mukaan.

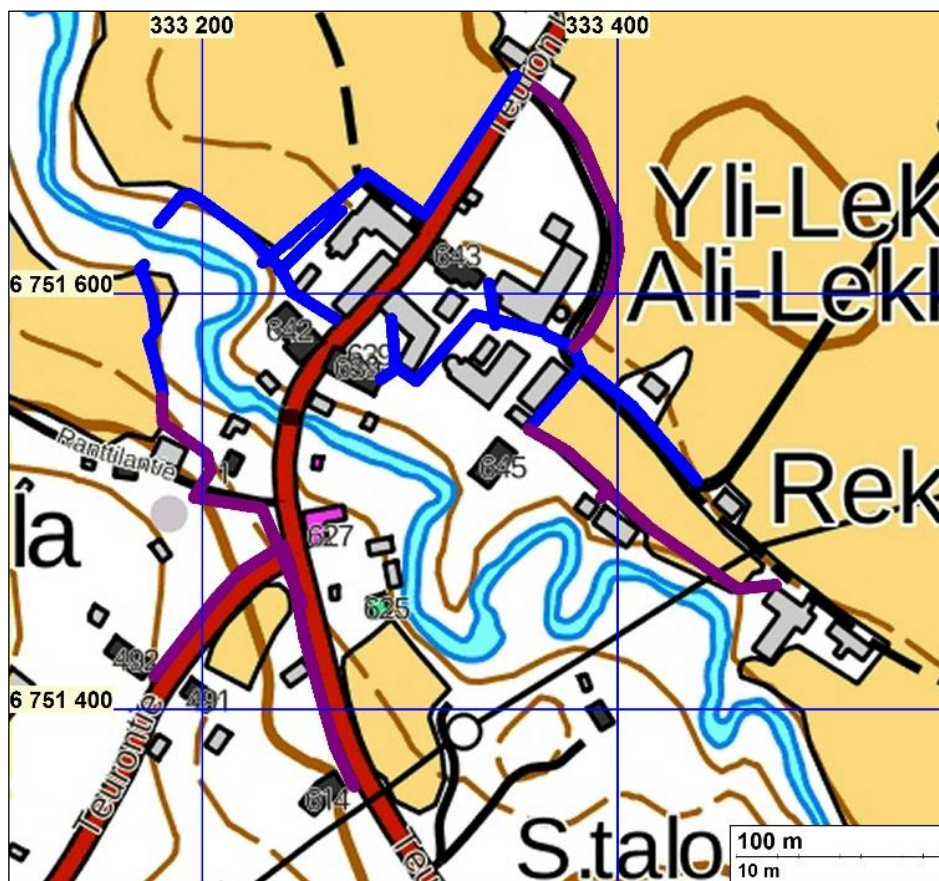
Toteutuneet kaivut. *Sinisellä*: Valvotut osuudet *Violetilla*: Ilman valvontaa kaivetut osuudet.

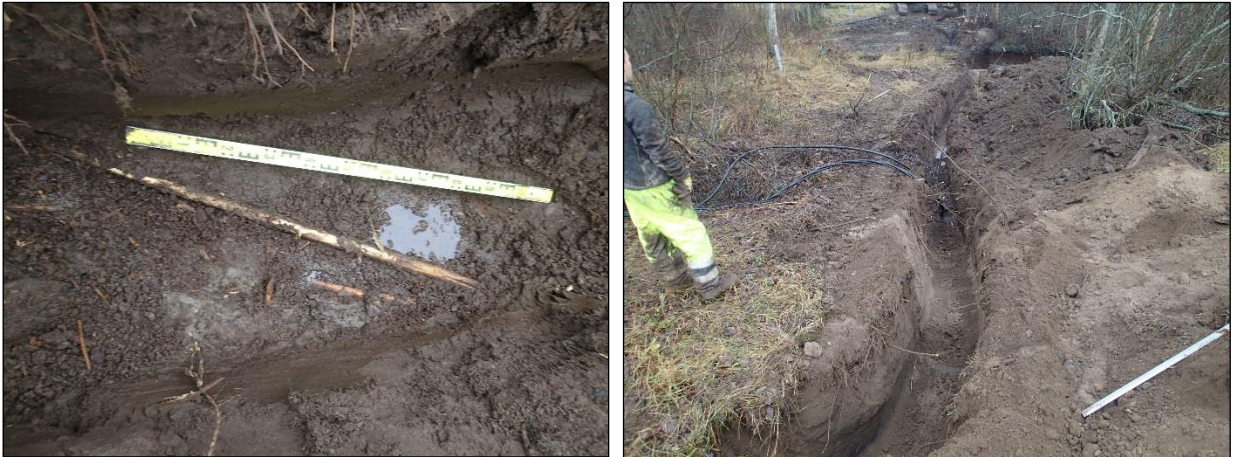
Kaivanto ylitti tässä kohtaa Teuronjoen. Virran penkalla kaivettu maa oli luontaista, ja se sisälsi paljon hyvin säilynyttä puurooskaa, jonka seassa oli pieniä hiilenpaloja. Jäänteet saattoivat löytösyvyytensä perusteella olla melko vanhojakin, mutta on otettava huomioon, että virtaava vesi on saattanut liikuttaa maa-aineista paikalle kerralla vasta hiljattain, esimerkiksi kausitulvien yhteydessä. Hiilien yhteyttä vanhaan paloon ei siis voi todeta. Osuudella ei havaittu mitään selvästi ihmistoimintaan liittyvää.

**Vasemmalla:** (N 6751642 E 333186) Puun jäänteitä n. 70 cm syvyydessä puuroskakerroksen pinnalla, joka sisälsi hiiliä. Riukumaisissa kappaleissa ei ollut työstöjälkiä. **Oikealla:** Lounaaseen. Luontainen joenpenkka alkaa kuvassa näkyvien kaapelien tasalta. Lapiomies seisoo lisätyn peltomaan muodostaman penkereen päällä.

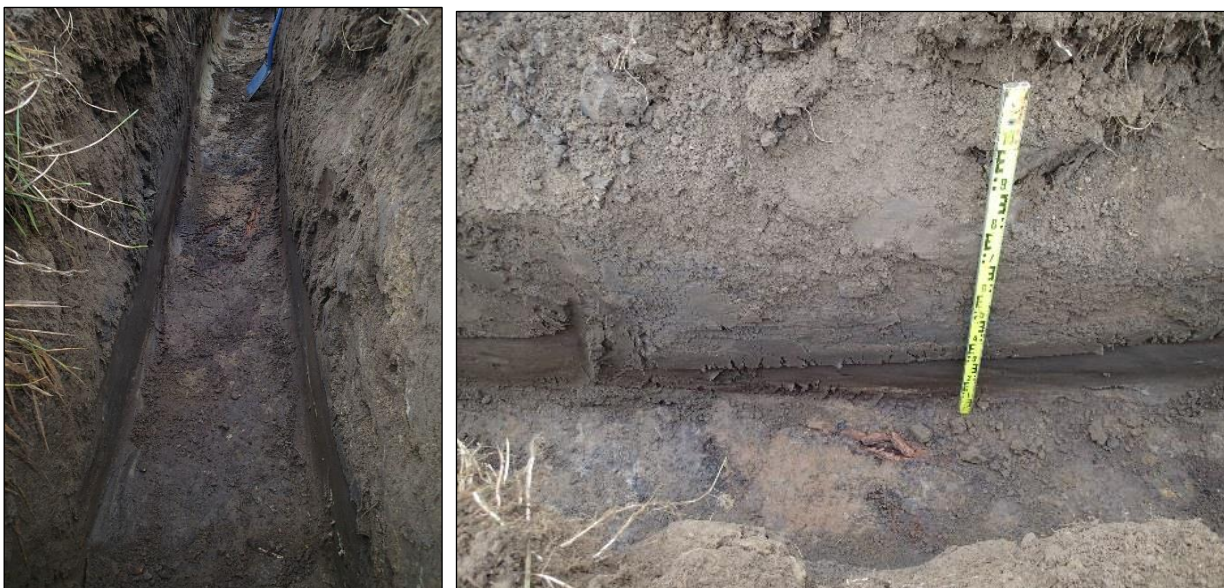
Tällä kohdalla kaivanto kulki pellon reunaa pitkin, jossa kaivettu maa oli pääasiassa siirrettyä peltokerrosta. Maa esiintyi pengerryksenä joen luontaisen penkan vieressä. Ojan seinämissä erottuneet kerrostumat vaikuttivat sekoittuneilta. Osin oja ylettyi myös puhtaaseen pohjamaan, joka joen lähistöllä on harmaata ja veden joustamaksi tekemää hiesua. Pohjamaan ja n. 60 cm paksun peltokerroksen välissä näkyi etenkin osuuden luoteisosalla n. 40 cm tummanharmaan ja ruskean hiesun kerrostuma, jossa esiintyi useissa kohtaa hyvin säilyneitä puunjäänteitä. Kyseessä lienee joen vaikutuksesta syntyynyttä kerrostumaa, ajalta ennen peltokerroksien paikalle siirtämistä. Puunjäänteissä ei esiintynyt työstöjälkiä. Eräässä kohtaa pohjamaan pinta oli n. 3 m matkalla hiilensekaista ja tavallista tummempaa (**Havainto 1, ks. luettelo luvun lopussa**). Siitä ei saatu ajoittavia löytöjä.

**Havainto 1**, (N 6751638 E 333206). **Vasemmalla:** Kaakkoon. Kuvan alareunan ja lapion välillä näkyi tummentunutta pohjamaan pintaa, jossa oli myös hiiliä. Hieman kuvan puolivälin yläpuolella esiintyy pitkänomainen ja n. 10 cm leveä puunjääne, jossa ei esiintynyt työstöjälkiä. **Oikealla:** Puisten jäänteiden kohta lähempää. Pintamaasta lukien: n. 0-60 cm peltokerrostumia ja n. 60-100 cm tummanharmaa ja ruskea hiesu, jossa hyvin säilyneitä luontaisia puita.

**Havainto 1:** N 6751638 E 333206 : Palon jälkiä pohjamaan pinnassa.

**Havainto 1:** *Pellon reunalla:* Palon jäljet todennäköisesti muulta ajalta.

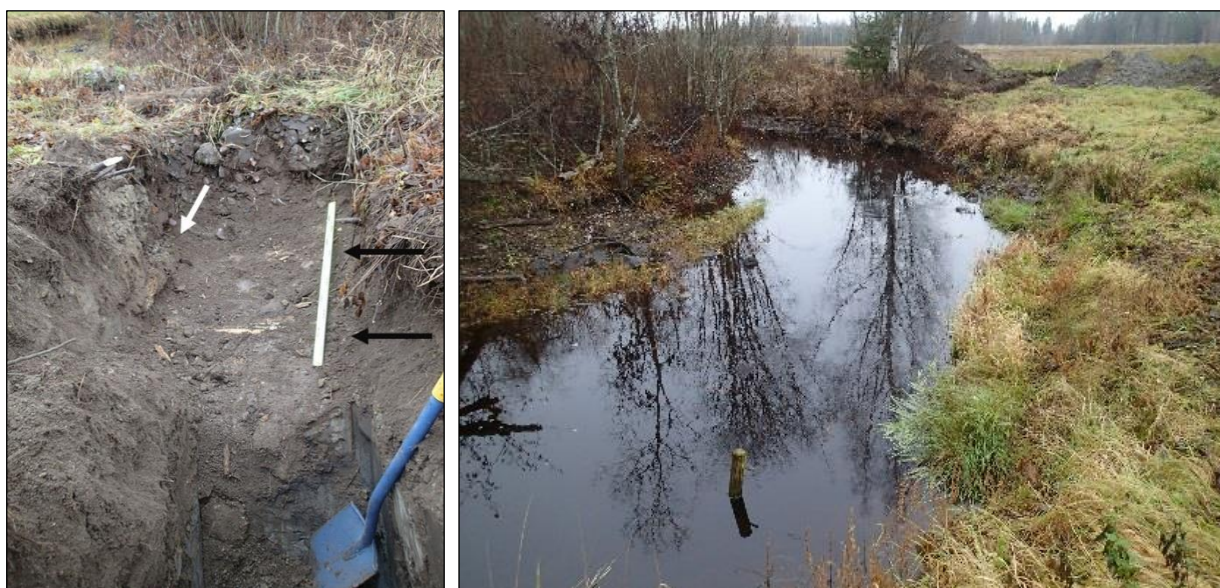
Mustuneiden kerrostumien eteläpuolelta, tulevan jakokaapin kohdalta, tuli esille puurakenne (**Havainto 2**). Siinä kulki kaksi hyvin säilynyttä,  $\varnothing$  n. 25 cm pyöreää parrua n. 40 cm päässä toisistaan n. luode-kaakko suunnassa. Niiden päällä oli poikittain toinen samanlainen asetelma. Ne sijaitsivat n. 30–60 cm syvyydellä. Kaikki niiden yläpuolinen maa oli sekoittunutta, ja se sisälsi tiilenpaloja sekä sepeliä, mikä antoi vaikutelman, että puut olivat kaivettu maan sisään jo rakentaessa. Ne olivat esillä ainoastaan n. 1x1 m alalta, eikä niissä näkynyt tältä osalta laisinkaan työstöjälkiä. Viereisen kiinteistön asukas kertoi, että paikalla oli hänen lapsuudessaan sijainnut sauna, joka vuokraukseen liittyvistä erimielisyyksistä johtuen oli purettu. Kertomuksen tukemana puunjäänteet tulkittiin myöhäisiksi. Ne kaivettiin pois dokumentoinnin jälkeen, siltä osalta joka esillä oli, eli jakokaapin kohdalta.

**Havainto 2**, (N 6751615 E 333229). **Vasemmalla:** Lounaaseen. Luode-kaakko-suuntaiset puut erottuvat vaaleina piirteinä tasossa, latan vasemmalla puolella, mustien nuolten osoittamilla kohdilla. Toinen niiden yläpuolisista poikittaispuista esiintyy ojan myötäisenä, kuvassa vasemmalla olevassa seinämässä, valkoisen nuolen osoittamana. Sen yläpuolinen maa näkyy muuta maata vaaleampana kaivantona. **Oikealla:** Havainto 2, eli saunan perustuksien osa sijaitsee taka-alan vasemmanpuolisen maakasan ja joen välissä. Tällä kohtaa jokea, esiintyi paljon puisia rakenteita, jotka olivat myöhäisiä, päätellen niiden sisältämistä pulteista sekä niiden veden pinnan yläpuolisten osien säilyneisyydestä.

**Havainto 2:** N 6751615 E 333229 : 1900-luvun saunan perustuksia.

**Havainto 2:** *Joen reunalla, ei rakennusta:* Puurakenteet lienevät myöhäisempiä, kuten kaivaessakin tulokittiin. 1884 vuoden karttaa vanhemmat puut olisivat tuskin säilyneet paikalla yhtä hyvin.

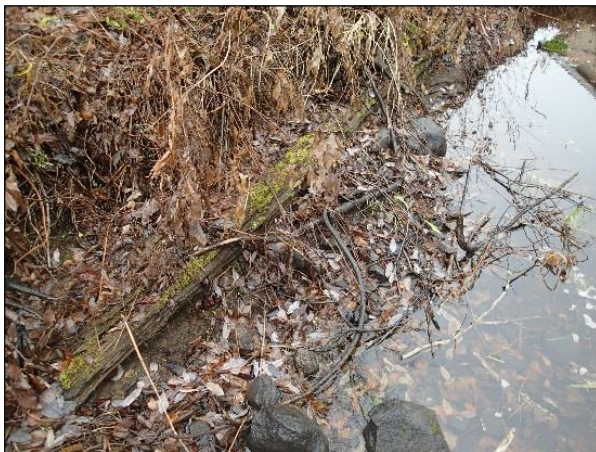
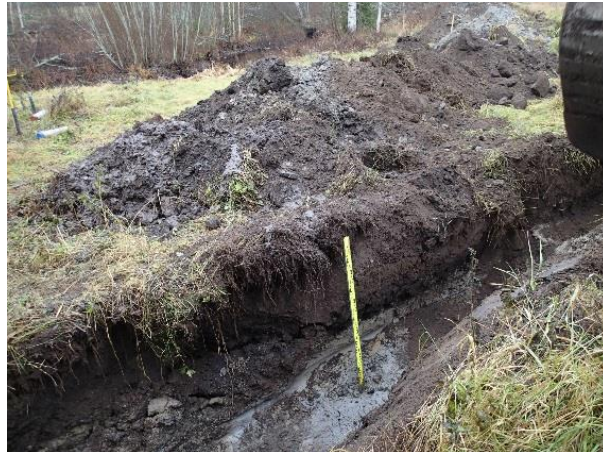
Osuuden kaakkoisosissa, sekoittuneiden peltokerroksien seassa, näkyi vahvasti mustuneita kerrostumia. Tumma väri oli peräisin todennäköisesti pääasiassa humuksesta, sillä maassa ei havaittu hiiliä eikä se värjännyt sormia kuin heikosti. Osa mustuneista kerroksista esiintyi myös peltokerroksien ja pohjamaan välissä. Mustuneet kerrostumat olivat pääasiassa löydöttömiä, joskin niissä esiintyi harvoja tiilenpaloja, sekä muutamia rapautuneen kiven palasia. Kohdan peltokerroksien yläpäästä löytyi lisäksi yksi pala tunnistamatonta punasavista keramiikkaa. Tummuneiden kerrostumien alueella on viereisen kiinteistön asukkaan mukaan sijainnut aikanaan Laurilan tilan päärakennus.

**Vasemmalla:** Puinen pengerrysrakente havainto 2:n edustalla joen rannassa. **Oikealla:** N 6751616 E 333237. Kerrostumia osuuden 2 kaakkoispäässä. Pinnasta lukien: 0-40 cm ruskea peltokerros, jossa harvoja tiilenpaloja, n. 40-70 cm musta sekoittunut kerros, jossa ei kuitenkaan selviä hiiliä ja n. 70-100 cm vaaleanharmaa pohjahiesu.

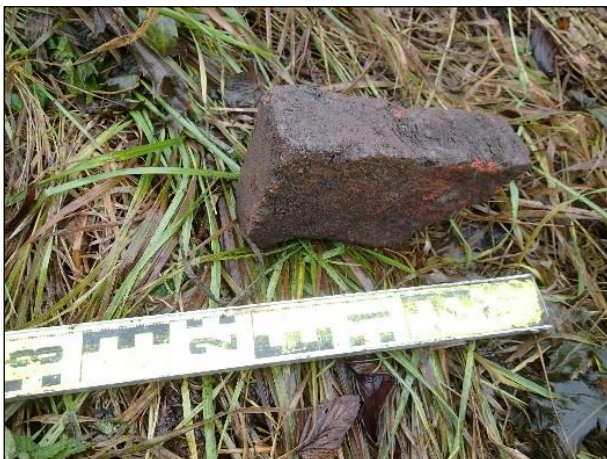
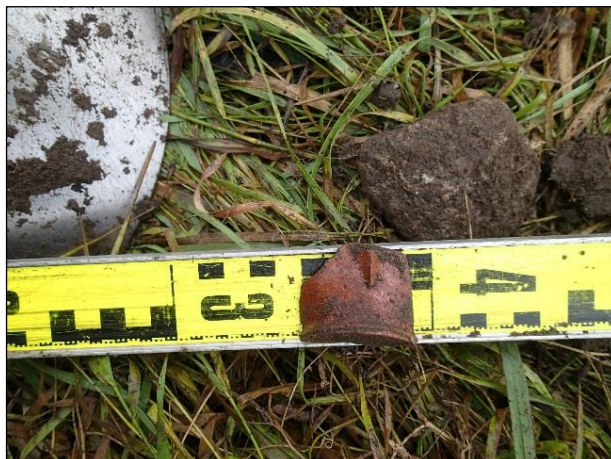
**Vasemmalla:** N 6751602 E 333242. Osuuden 2 kaakkoispään sekoittuneista mustista kerrostumista löytynyt tiili. **Oikealla:** N 6751612 E 333237. Sekoittuneesta maasta löytynyt keramiikan pala.

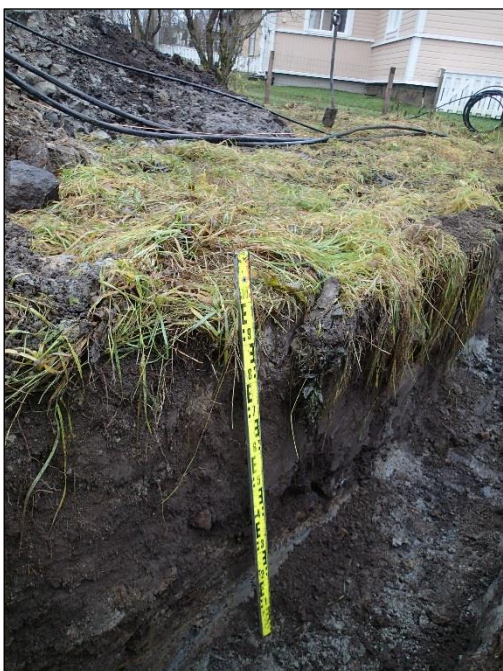
Kaakkoon. Kohta, josta keramiikan pala löytyi. Kerrostumat ovat sekoittuneita pohjal-  
le asti. Paikalla on kaivettu aikaisemmin  
viemäriputkea.

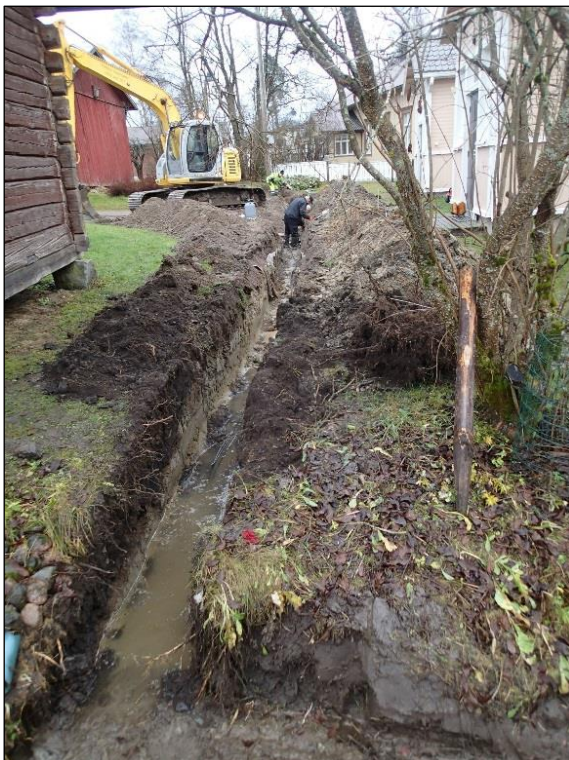
Osuuden 2 ja 3 rajakohta oli ennakkotiedosta poikkeava kaivualue, mutta se valvottiin, koska kaivanto kulki siinä ryhmäkylän alueella ja lisäksi lähellä jokea. Osuudella 3 kaapelioja kulki Teuron kylätie 642:n pihan poikki, luode-kaakko suunnassa. Kiinteistön asukkaan mukaan pihamaata on laskettu n. 60 cm samassa yhteydessä, kun Teuron kylätietä laskettiin. Nykyisen hiekkapihan alueelta nyt kaivettu maa oli kaikki laskemisen yhteydessä lisättyä hiekkaa ja rouhetta, jonka alapuolelta alkoi puhdas pohjamaa. Näiden väliin oli asennettu harsokangas. Vanhaa maata oli kuitenkin jäänyt jäljelle osuuden 3 kummassakin päässä, luoteessa nurmen alueella ja kaakossa kukkapenkin kohdalla. Lisäksi asukas kuvaili, että aikaisemmissa kaivuissa myös hiekkapihan pohjoisemmista osista on paljastunut vanhanoloista työstettyä puuta kerroksena, josta koneen oli vaikea kaivaa läpi. Myös kiinteistön portin kohdalta oli paljastunut rivissä olevia seipäitä useamman kymmenen senttimetrin syvyydessä. Näillä kohdin ei kaivettu tämän valvonnan yhteydessä

Kaakkoon. Näkymä pihan poikki osuuden 3 luoteisrajalta. Havainto 3:n kivikeskittymä esiintyi tumman maakan ja etualan poikittaisen ojan välissä. Hiekkapihan alue, josta vanha maa on poistettu pihaa madaltaessa, on vaaleampien maakasojen kohdalla. Takalalan valkoisen aidan etupuolella erottuu vihreänä kukkapenkki, jonka alueella vanhaa maata on saattanut vielä säilyä melko koskemattomana.

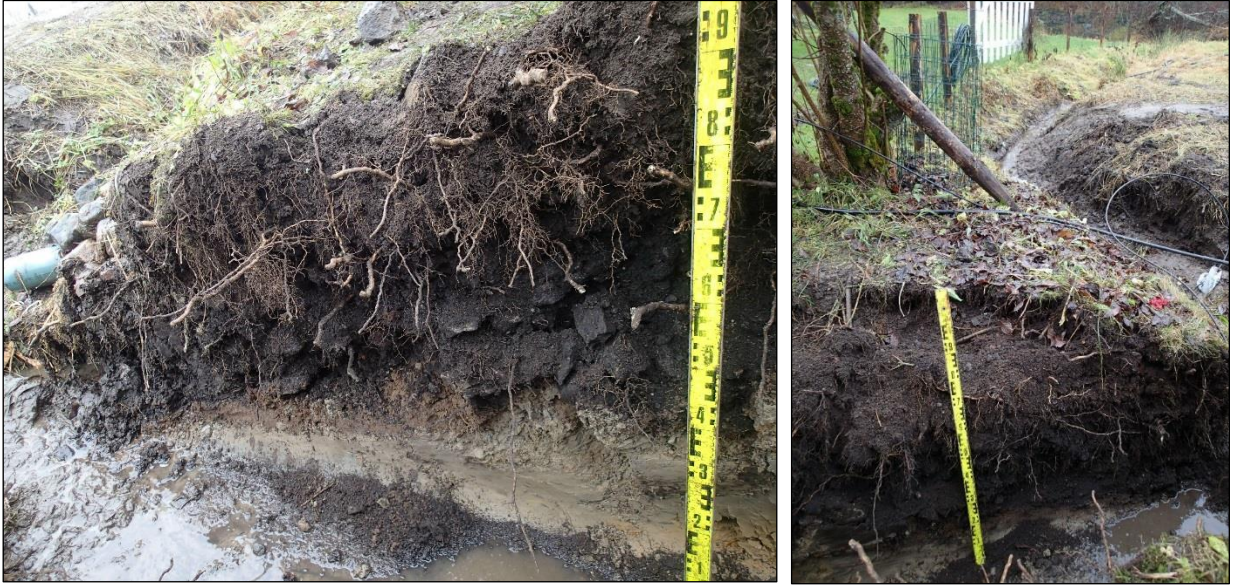
Aivan osuuden 3 luoteispäässä havaittiin maanpinnan alapuolella keskittymä särmiikkäitä nokiä kiviä, jotka vaikuttivat paikalle kaadetuilta kiuaskiviltä (**Havainto 3**). Niiden seassa ollut multa oli samankaltaista kuin niiden yläpuolinen nurmimulta, eikä siinä ollut hiiltä. Se vaikutti lisäksi samankaltaiselta, kuin osuuden 2 kaakkoisosien tummien kerrostumien maat. Ilmavan mullan seassa oli hiekkaa, sekä rapautuneen kiven murua. Kivet esiintyivät paikalla jokseenkin kerroksellisenä kasaumana. Niiden yhteydestä ei löydetty palanutta luuta, keramiikkaa tai muutakaan rautakautiseen kalmistoon viittaavaa aineistoa. Niiden yläpuolella nurmimullassa esiintyi hieman tiilimurua.

**Havainto 3**, (N 6751601 E 333242). **Vasemmalla:** Pohjoiseen. Kiukaan kiviltä vaikuttanut keskittymä. Kerrokset pinnasta lukien: n. 0-25 cm nurmimulta, jossa runsaasti juuria, n. 25-55 cm särmikkäitä kiviä samankaltaisessa maassa kuin ylempi nurmimulta ja n. 55-95 cm luontainen harmaa pohjahiesu, jonka yläosat paikoitellen rusehtavia. **Oikealla:** Lounaaseen. Kivikerrostumat jatkuivat samankaltaisena myös ojan lounaisseinämässä, latan n. 20-50 cm välillä.

**Havainto 3:** N 6751601 E 333242 : Puretuilta kiuaskiviltä vaikuttava keskittymä.

**Havainto 3:** *Asuinrakennuksen kohdalla:* Kuvassa näkyvä rakennus ilmeisesti asukkaan kuvailema entinen päärakennus. Kiukaan kivet ovat päätyneet todennäköisesti paikalleen rakennuksen jälkeen.

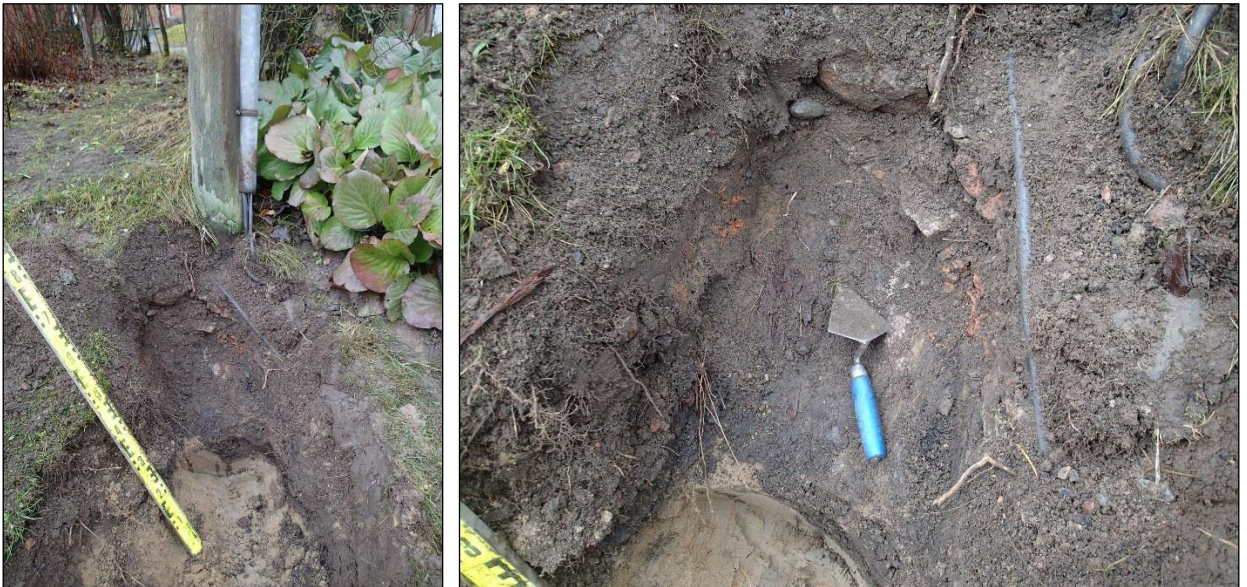
Osuus päättyi kaakossa kukkapenkin reunan sähköpylväälle. Pylvään juuren maassa esiintyi vanhanoloista kulttuurimaata, jossa oli tiiltä, rapautunutta kiveä, hiliä sekä lautamainen puunjäänne (**Havainto 4**). Niiden seassa ei havaittu selvästi nykyaikaisia rakennusaineita, kuten betonia tai muovia. Maat pylvään juurella olivat sekoittuneita, mutta on mahdollista, että ehjiä kulttuurikerroksia on säilynyt heti pylvään kaivannon pohjoispuolella, jossa maata ei ole laskettu.

**Havainto 4**, (N 6751588 E 333261). **Vasemmalla:** Itään. Pylvään juurella esiintynyt sekoittunut kerros oli n. 30 cm paksu. Kerros rajautui hyvin selväpiirteisesti sen aliseen vaaleaan puhtaaseen hietaan. **Oikealla:** Sama lähempää. Lastan tasolla maa vaikutti kiinteämmältä kuin sen yläpuolelta pois kaivettu sekoittunut kerros. On silti epätodennäköistä, että näin lähellä pylvään juurta olisi säilynyt ehjää kulttuurikerrosta. Lastan vasemmalla puolella näkyy ohut lautamainen puujäänne tumman ruskeana lahonneena puuna.

**Havainto 4:** N 6751588 E 333261 : Vanhanoloista, mutta sekoittunutta kerrostumaa sähköpylvään juuressa.

**Havainto 4:** *Asuinrakennuksen kohdalla:* On mahdollista, että pylväänjuuren tiilet ja laasti liittyvät tähän rakennukseen.

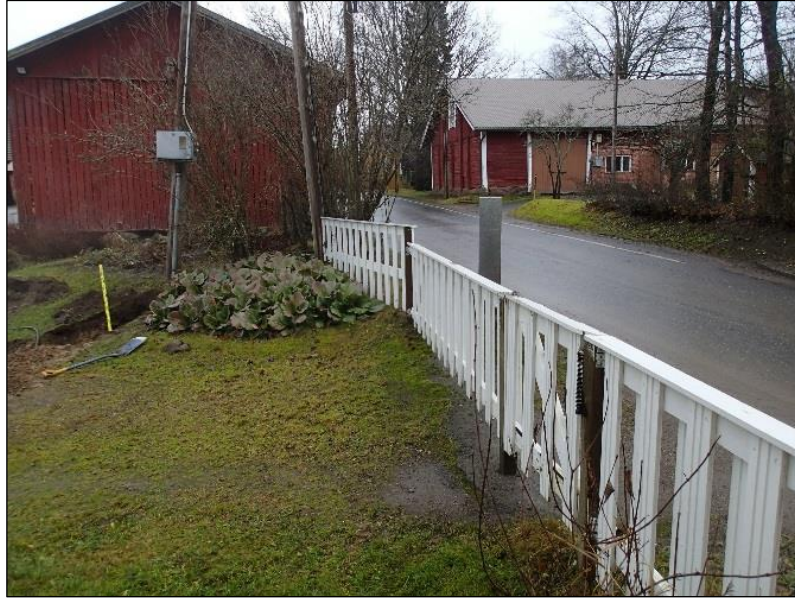
Koilliseen. Havainto 4:n kohdalla on sähköpylväs, johon on asennettu harmaa kaappi. Maan pinta on laskettu istutuksilta kuvaajaan päin, samaan tasoon kuin oikealla näkyvä Teuron kylätie. Istutusten takaa maata ei ole laskettu. Samoin on tien oikealla puolella näkyvän pensaan kohdalla. Useampi metri pensaan takaa esiintyi havainto 8, osuudella 10.

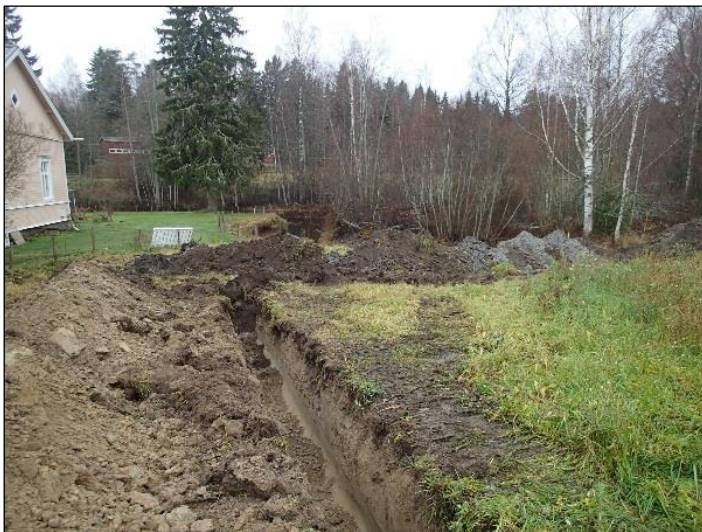
Lounaaseen. Osuuden vallitseva maalaji on luontaista vaaleanruskeaa hie-tää, jonka pinnassa on n. 20 cm pel-tomultaa. Osuus 4 alkaa kohdalta, jossa tummat maakasat vaihtuvat vaaleiksi. Tummien maakasojen edus-talla, kuvassa poikittain, kulkeva kai-vanto on osuutta 3. Osuus 4 kulki pois-päin joelta, eikä sillä havaittu mi-tään muinaisjäännöksiin viittaavaa.

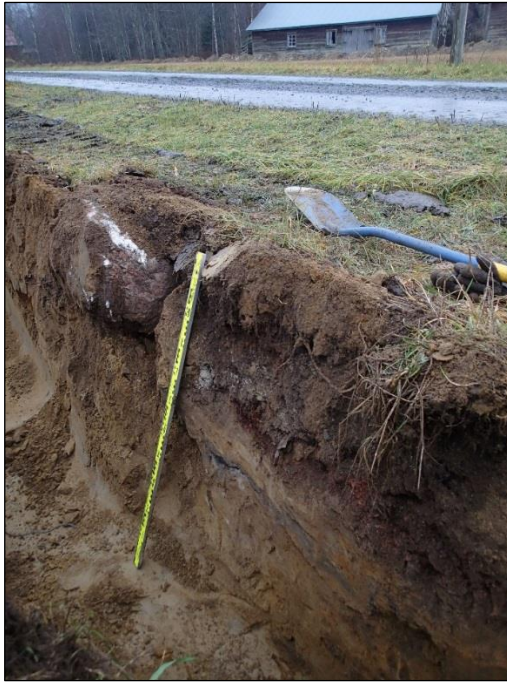
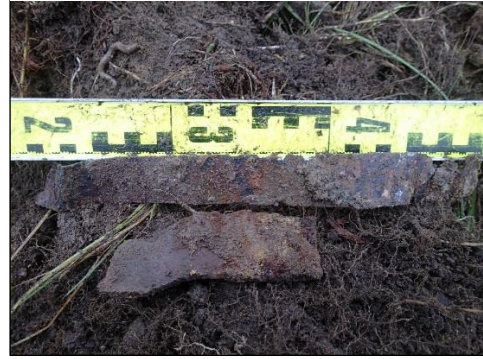
Lausunnon kartasta poikkeava linja, joka valvottiin, koska se kulki verrattain lähellä jokea. Osuudella ei havaittu mitään muinaisjäännökseen viittaavaa. Kaivannon maa oli puhdasta poh-jamaata, jonka päällä oli paksuimmillaan, n. 30 cm peltomultaa. Ainoat kulttuuriset jäänteet ha-vaittiin nykyisen ladon edustalla, ja ne vaikuttivat melko myöhäisiltä.

**Vasemmalla:** Etelään, N 6751546 E 333405. Ladon ja tien välissä näkyy maan peittämä kivi, jonka juurella on sekoittunutta sekä myöhäiseltä vaikuttavaa kulttuurikerrosta peltomullan ja pohjamaan välissä. **Alla:** Raudankappaleita ladon edustan sekoittuneista kerroksista.

**Huomio B:** Osuudella 6 ladon edessä havaittu sekoittunut kulttuurimaa, sijaitsee melko lähellä tätä ulkorakennusta.

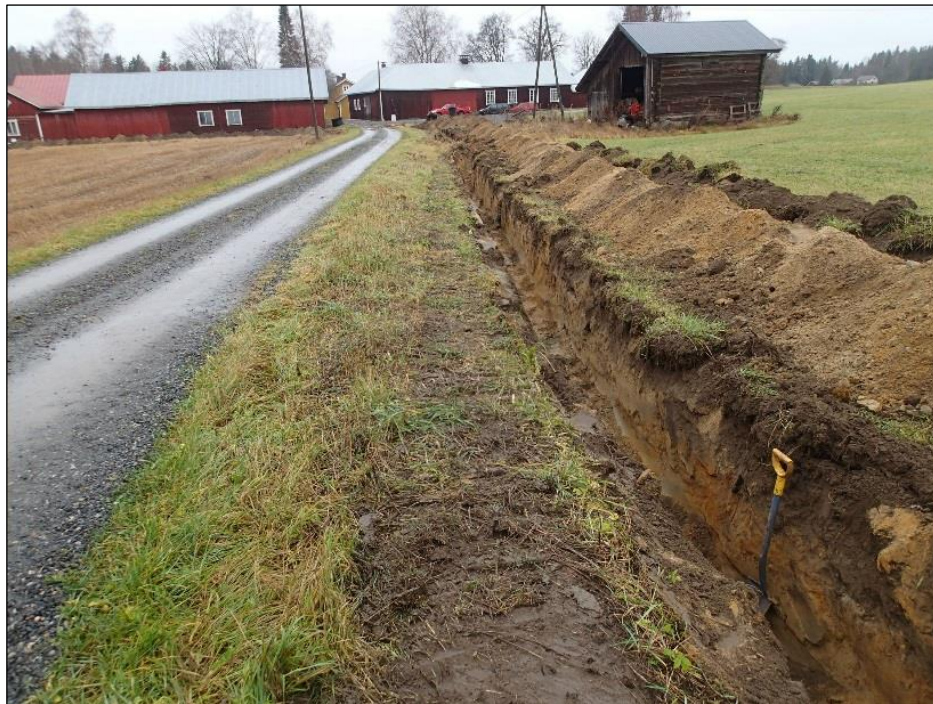
Luoteeseen. Näkymä osuuden 6 päästä. Oikealla taka-alalla näkyy hirsinen lato, jonka edustalla myöhäisiltä vaikuttavat löydöt esiintyivät.

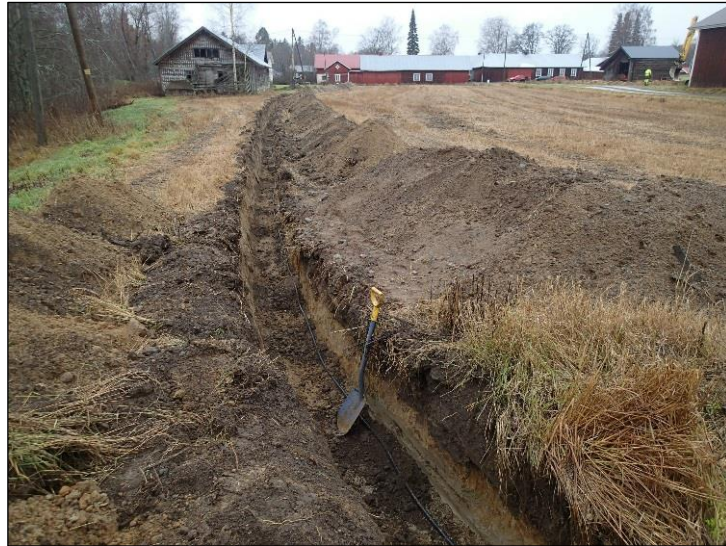
Myöskään tätä linjaa ei esiintynyt museoviraston lausunnon kartassa. Siitä ei annettu valvovalle arkeologille myöskään tietoa kaivuiden edetessä, vaikka se kulki lähellä jokea. Kaivaville urakoitsijoille oli ilmoitettu, että lähellä jokea kulkevat linjat on tärkeä valvoa ryhmäkylän lähistöllä. Osuus oli kaivettu varhain aamulla, ennen arkeologin sovittua paikalle saapumista. Kaivannon seinämät ja maakasat tarkastettiin silmämääräisesti, eikä niissä havaittu muinaisjäännöksiin viittavia jälkiä. Kaivannon maa oli vaaleanruskeaa hietaa, jonka pintaosassa oli n. 30 cm multaa.

Luoteeseen. Näkymä osuuden 7 päästä.

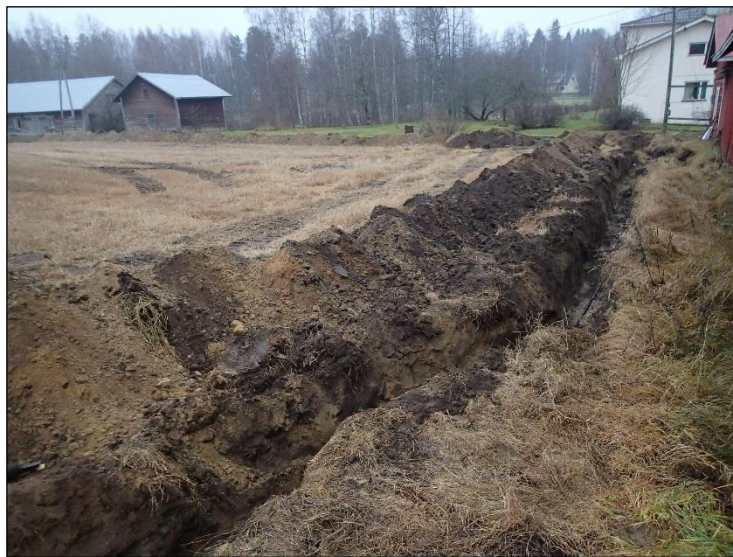
Linja poikkesi lausunnon kartasta, mutta se valvottiin, koska se kulki ryhmäkylän tuntumassa, ja lähellä jokea. Osuus kaivettiin pellon reunaan samansuuntaisesti aikaisemmin asennetun puhe-linkkaapelin kanssa. Osuuden maat olivat puhdasta pohjamaata ja peltomultaa, sekä näistä sekoittuneita maita. Mitään muinaisjäännöksiin viittaavaa ei havaittu.

Lounaaseen. Näkymä osuuden 8 päästä.

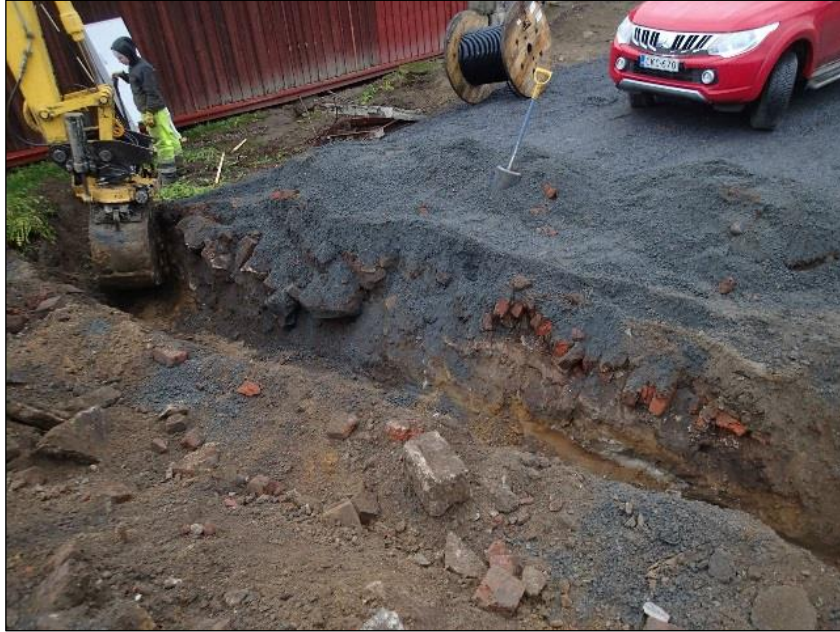
Osuus oli lausunnon kartassa merkitty poistuvaksi ilmajohdoksi, mutta siihen kaivettiin maa-kaapeli. Kohdassa, jossa kaivanto kulki nykyisen tien poikki, tuli esille rakennuksen perustus, joka oli viereisen kiinteistön asukkaan mukaan paikalla sijainneen saunan jäännös (**Havainto 5**). Se näkyi kaapelioidessa kahtena suurin peruskivien tehtynä seinälinjana, jotka kulkivat tien suuntaisesti, eli noin lounais-koillis-suunnassa, n. 4,5 m päästä toisistaan. Jäänteisiin kuului peruskivien lisäksi paljon tiiliä, rautaputken pala, betonivalua ja pakkausmuovia. Asukkaan mukaan sauna oli purettu tietä rakentaessa ja levitetty sen täytteeksi.

**Havainto 5**, (N 6751581 E 333371). Pohjoiseen. 1900-lukulaisen saunan tiiliset ja kiviset jäänteet erottuvat kuvassa oikeasta reunasta kauhalle asti.

**Havainto 5:** N 6751581 E 333371 : 1900-luvun saunan jäänteet.

**Havainto 5:** *Ulkorakennuksen kohdalla:* Rakennuksen perustukset olivat kuitenkin kartan rakennusta myöhempiä, modernien rakennusaineksien ja asukkaan kertoman perusteella.

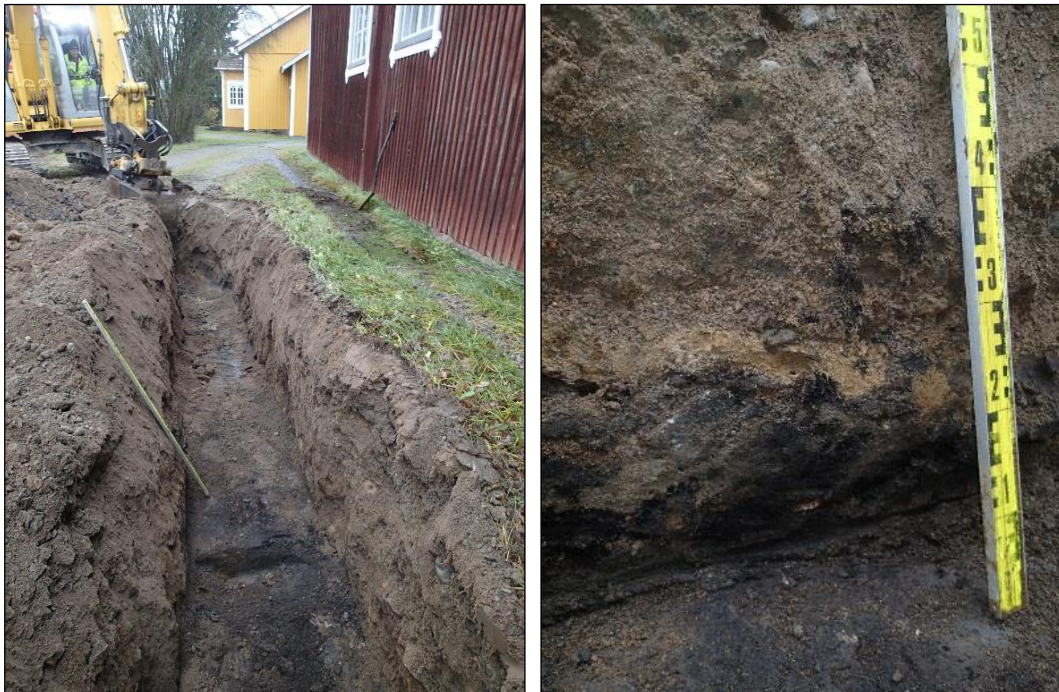
Hieman saunan jäänteiltä luoteeseen päin, tallirakennuksen etelänurkan edustalta, esiintyi palojälkiä muokkauskerrosten alla (**Havainto 6**). Siinä havaittiin n. 4 m matkalla osaksi palaneita puuroskia, hiiliä, hajallaan olevia pienehköjä nokisia kiviä, joista osa oli rapautuneita. Kerrostu-  
massa esiintyi myös harvoja tiilen paloja ja laastia. Kivien lomasta löytyi myös tunnistamaton rautalenkki. Kiinteistön asukas ei osannut sanoa, mihin jäänteet liittyvät. Pihan alueella kaivannon seinämissä näkyi myös paljon mustuneita kerroksia, joissa esiintyi tiilenpaloja. Sekä eräällä kohtaa myös laikkumaisena esiintyvää palomaata, kaivannon pohjalla (**Havainto 7**).

**Havainto 6**, (N 6751581 E 333361). **Vasemmalla:** Luoteeseen. Latan edustalla näkyy esiin puhdistettua palokerrosta. Se jatkui kuitenkin n. 4 m siitä kaivinkoneelle päin. **Oikealla:** Palokerros alkaa n. 80 cm syvyydeltä, muokkauskerrosten alta. Se on yläosastaan sekoittunut puhtaaseen hiekkaan, ja on siltä osin irtainta. Kaivannon pohjalla kerros on melko kovaa.

**Havainto 6:** N 6751581 E 333361 : Muokkauskerroksien alainen palomaa n. 4m matkalla.

**Havainto 6:** *Ulkorakennuksen kohdalla:* Palojäljet voivat liittyä tähän rakennukseen, mutta paikan kerrostumat ovat hyvin epäselviä.

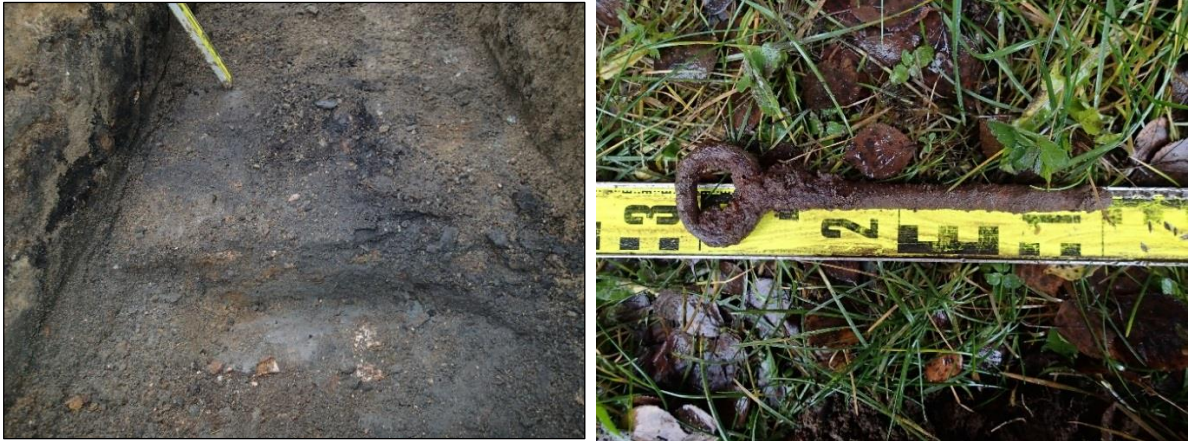
**Vasemmalla:** Havainto 6 palokerros jatkuu kiinteänä ja lohkeilevana ainakin 10 cm kaivannon pohjasta alapäin. **Oikealla:** Havainto 6:n kivien lomasta löytynyt tunnistamaton rautalenkki. Siinä ei havaittu taonnan jälkiä.

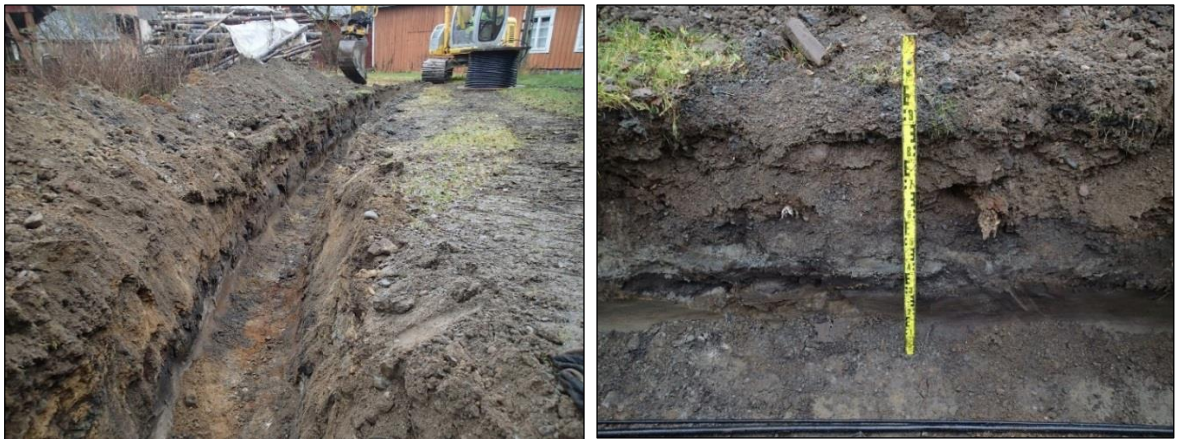
**Vasemmalla:** Itään. Näkymä osuuden 9 kaivannosta, tallipihalta, jossa laikkumaista palomaata havaittiin. **Oikealla:** Etelään, (N 6751585 E 333338). Osuuden 9 kerrostumia pinnasta lukien n. 0-30 cm ruskea, hiekkainen, sorainen ja sekoittunut muokkauskerros, n. 30-40 cm edellistä mustempi sekoittunut kerros, n. 40-50 cm harmaata hiesua, n. 50-60 cm tumma noen tai mul-lansekainen maa, jonka alareunassa ohut kerros harmaata hietaa 60-80 cm vaaleanruskeaa sekoittunutta hiesua.

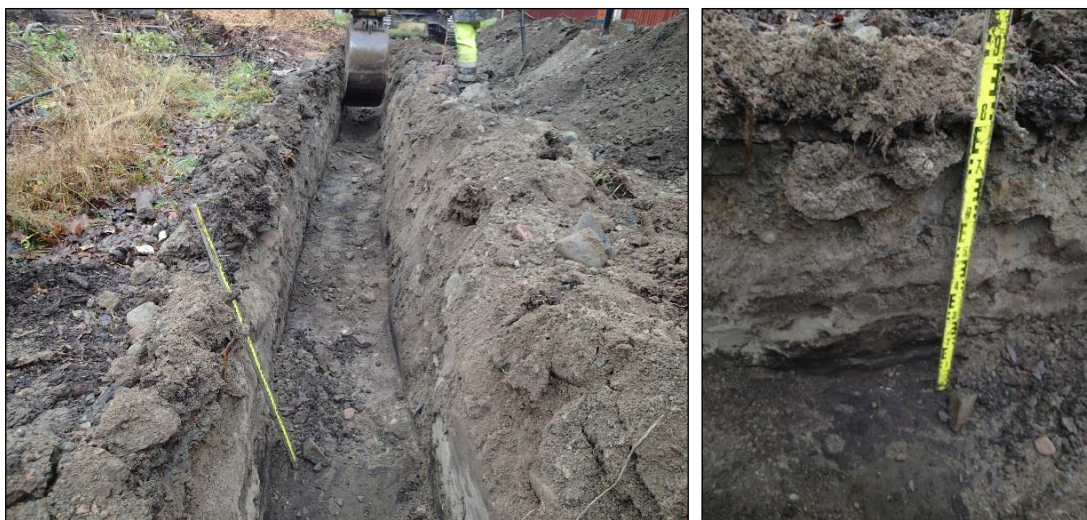
**Havainto 7,** (N 6751581 E 333328) **Vasemmalla:** Lounaaseen. Laikkumaisia palojälkiä esiintyy ojan pohjalla. **Oikealla:** Latan kohta lähikuvassa. Palojälki muistuttaa havainnon 6 palomaata. Se on yhtälailla kiinteä, mutta toisaalta rapautuneita ja nokisia kiviä, palanutta puuroskaa tai hiiliä ei siinä tavattu.

**Havainto 7:** N 6751581 E 333328 : Muokkauskerroksien alainen palomaa laikkuina.

**Havainto 7:** *Ulkorakennuksen kohdalla:* Palojäljet voivat liittyä tähän rakennukseen, mutta paikan kerrostumat ovat hyvin epäselviä.

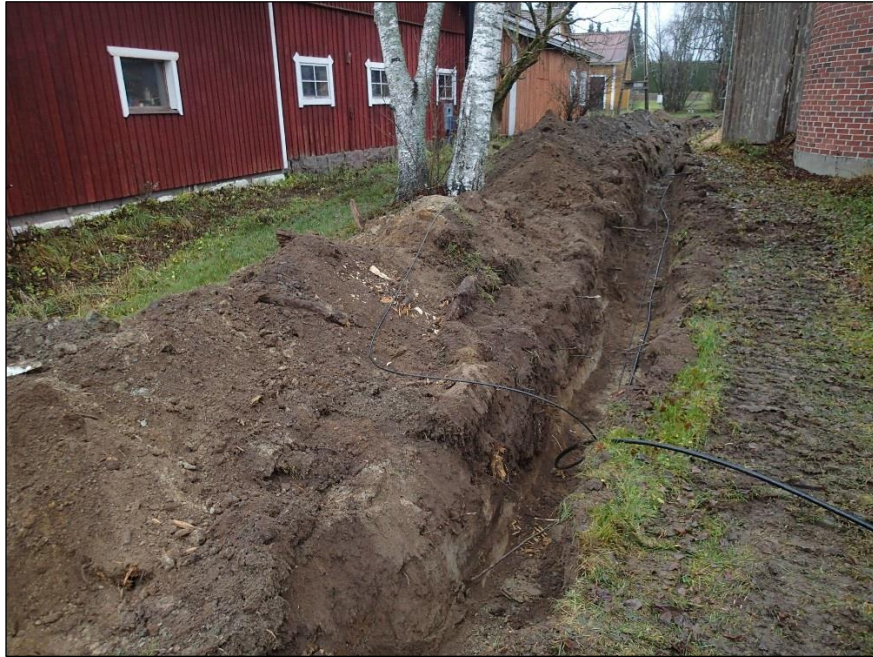
Koilliseen. Näkymä osuuden 9. lounaispäästä. Havainto 7:n laikkumaiset palojäljet loppuvat n. punaisen ja vaaleanruskean tallirakennuksen rajalle. Maat siitä kuvan alareunaan asti ovat sekoittuneita, mutta puhtaita ja löydöttömiä.

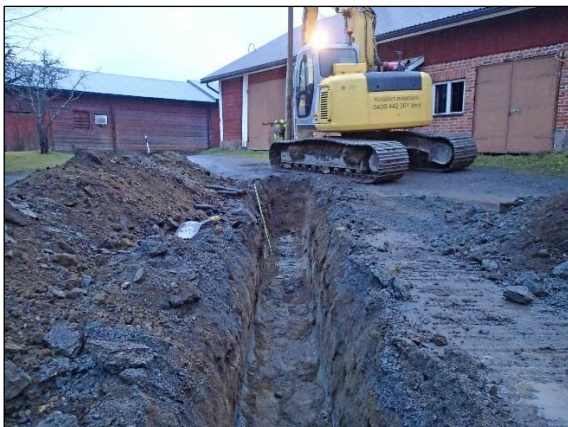
Kaivanto kulki Teuron kylätie 639:n pihassa, jonka maata on muokattu vahvasti viimeisinä vuosikymmeninä. Maat olivat pääasiassa nykyaikaisen maanrakentamisen yhteydessä tuotua mursketta ja hiekkaa sekä niiden alaista luontaista silttiä. Pihan alueella sijaitsevat paljon salaojaputkia sekä niiden betonisia kaivoja. Siltti hiekkapihan alueella esiintyi nykyaikaisen täyttömaan ja pohjasiltin välissä runsaasti vanhalta vaikuttavaa puuainesta sisältävä kerros (**Havainto 8**). Kerros jatkui n. 5 m matkalla, ollen paksuimmillaan n. 20 cm. Se esiintyi ainoastaan ojan itäseinämässä. Puut olivat päästään sahattuja seiväsmaisia kappaleita, paksuimmillaan n. 10 cm. Suuri osa puista oli myös kuoretomia ja ohuita oksien kappaleita. Kerroksen sisällä oli myös harvoja muovirokia. Kyseessä on todennäköisesti pois alkuperäiseltä paikaltaan siirtynyt kerros. Osa sen puista voi olla samoja seipäitä, joita asukkaiden kertoman mukaan on aikaisemmissa kaivuissa tullut esille Teuron kylätien tuntumassa. Osuuden 10:n hiekkapihan ja Teuron kylätien välissä sijaitsee pensas, jonka maa vaikuttaa olevan samalla korkeudella, kuin vastapäisen pihan kukkapenkki, jossa havainto 4 sijaitsee. Tästä päätellen, pensaan kohdalla saattaa sijaita vielä ehjää kulttuurikerrosta.

**Havainto 8**, (N 6751581 E 333292, latan kohta). Pohjoiseen. Puuta sisältänyt kerros esiintyi ojan itäseinämässä n. 1 m latalta kaivinkoneelle päin ja n. 4 m latalta kuvaajaan päin. Vasemmalla taka-alalla näkyy nurmea, joka on säilynyt Teuron kylätien laskemista edeltävällä tasolla.

**Havainto 8:** N 6751581 E 333292: Vanhalta vaikuttavia sahattuja seipäitä puita, siirretty kerros.

**Havainto 8:** *Pihamaan kohdalla:* Kerrostuma oli siirretty alkuperäiseltä paikaltaan modernina aikana, muoviroskista päätellen.

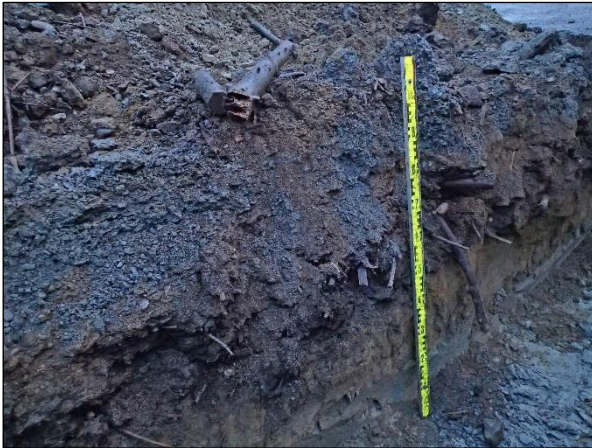
Havainto 8:n kerrostumat lähikuvassa. Pinnasta lukien: 0-20 cm harmaa murske ja ruskea sorahiekka, n. 20-40 cm multainen kerros, jossa runsaasti sahattuja luonnonpuita sekä muutamia muovioskia, n. 40-70 cm puhdas ja ruskea hietä sekä n. 70-90 cm harmaa ja luontainen siltti.

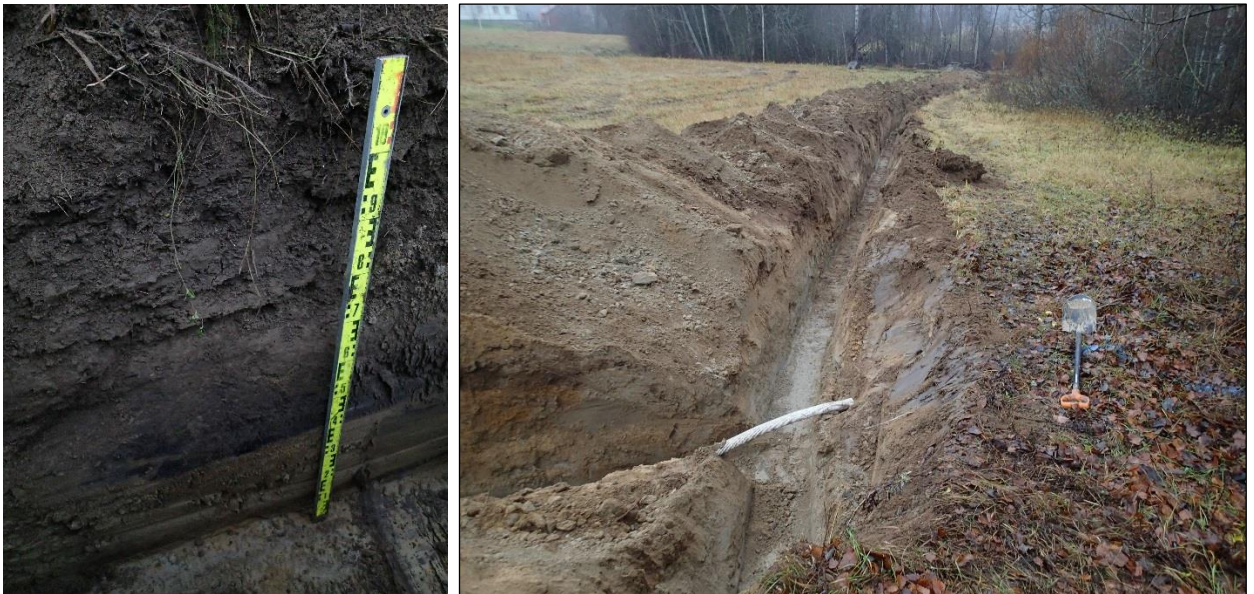
Osuudella kaivettiin hieman eri suunnassa kuin jotta sen kaivu valvottiin. Osuus alkoi joen penkalta, jossa esiintyi ainoastaan luontaisia maita. Joen penkan viereiselle pellon reunalle oli tuotu maata. Kohdassa, jossa tuotu maa alkoi, esiintyi luontaisen pohjamaan ja täyttökerroksen välissä n. 20 cm paksu ja n. 1 m leveä nokijälki ojan itäseinämässä (**Havainto 9**). Muutoin osuuden kaivettu maa oli löydötöntä kyntökerrosta, sekä sen alaista puhdasta hietaa.

**Vasemmalla:** Havainto 9. **Oikealla:** Pohjoiseen. Näkymä Osuuden 11 eteläpäätä.

**Havainto 9:** N 6751578 E 333174 : Nokijälki peltokerroksen ja luontaisen maan välissä.

**Havainto 9:** *Pellon reunalla:* Kartta ei selitä nokihavaintoa.

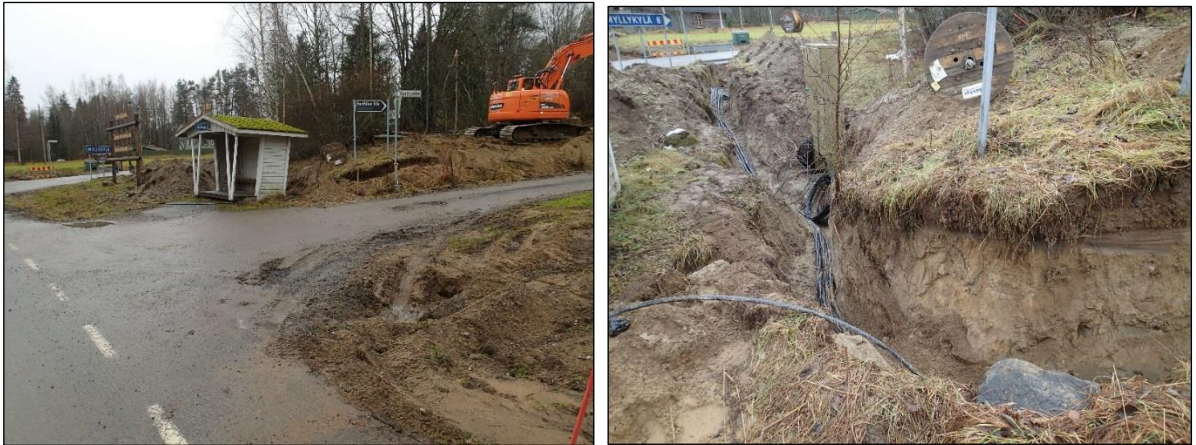
Kaivettiin valvomatta, ohjeistuksesta huolimatta. Ojan seinämät ja maakasat tarkastettiin, eikä niissä havaittu muinaisjäänöksiin viittavia jälkiä.

**Vasemmalla:** Lounaaseen. Näkymä Teuron kylätien yli. Ranttilantie nousee kuvassa oikealle. Osuus 13 alkaa kaivinkoneen perän kohdalta jatkuen kuvassa vasemmalle linja-autopysäkin takana. **Oikealla:** Etelään. Näkymä edellisen kuvan pysäkin takaa.

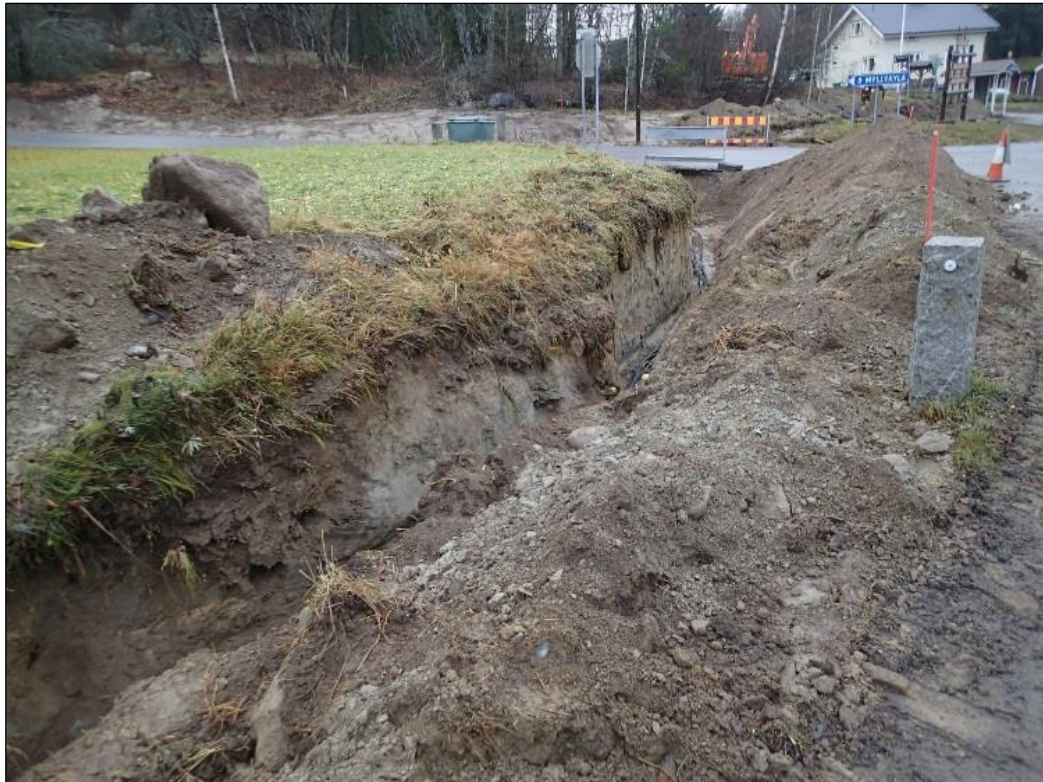
Luoteeseen. Näkymä osuuden 13 eteläpäätästä. Taka-alalla poikittain kulkeva tie on Teurontie.

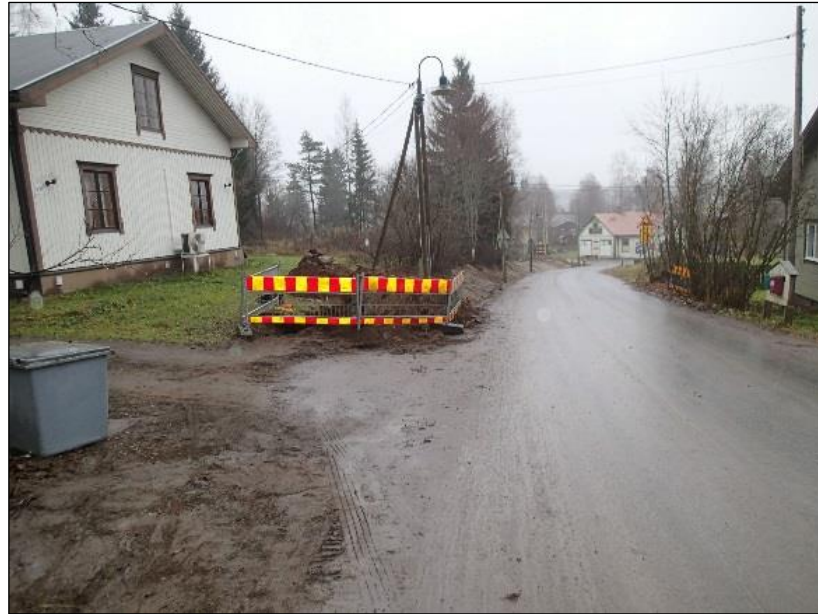
Osuus oli kaivettu jo ennen valvonnan alkamisen päivämäärää. Peitetyn kaivannon pintamaa tarkastettiin, eikä siinä havaittu muinaisjäänöksiin viittavia jälkiä tai löytöjä.

Itään. Näkymä Teurontie 492 tasalta kohti kylän keskustaa. Valvottavaksi määritetyn osuuden 15 pää on työmaa-aidan kohdalla. Osuus oli kaivettu jo ennen valvonnan alkamisen päivämäärää.

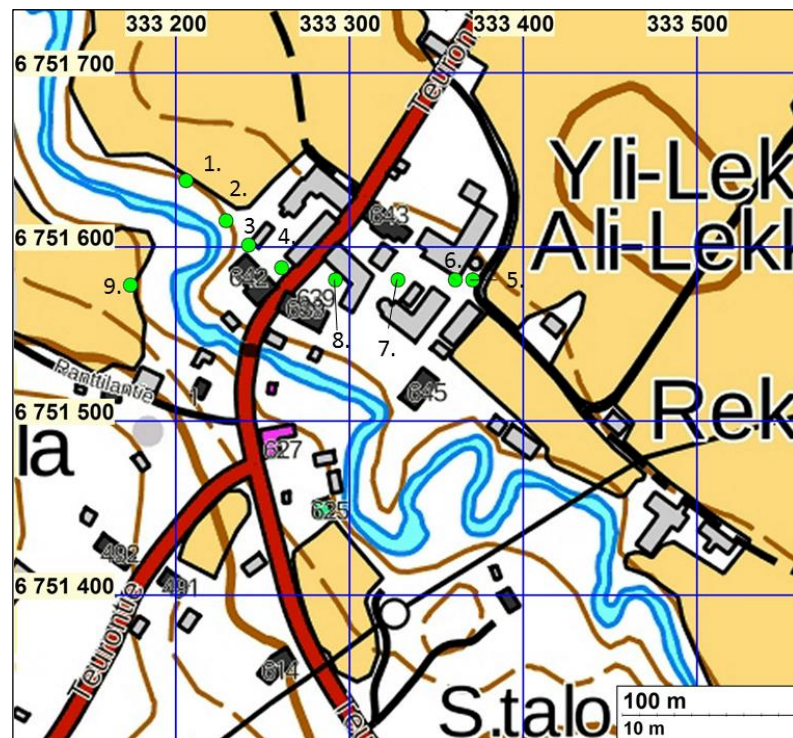
Valvonnan kaikki havainnot vihreällä pisteellä merkittyinä.
