# TAMMELA

## Teuro

### konekaivun arkeologinen valvonta

### 2018

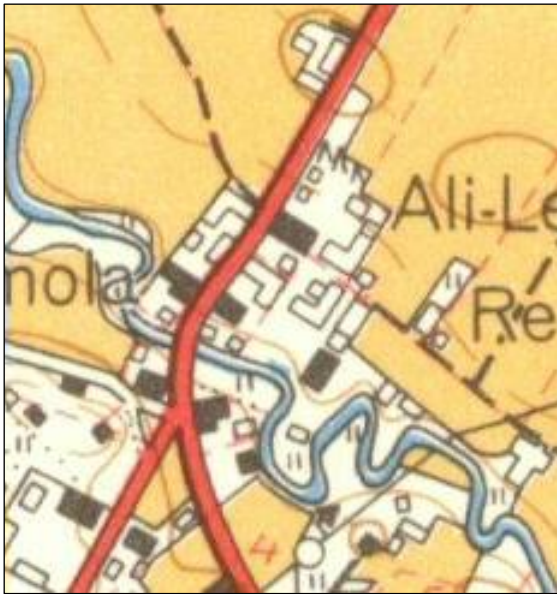
**Peruskartta 1960.** Osuuden 6 nykyisen ladon kohdalla on merkittynä kaksi eri rakennusta. Ne säilyvät samoina, myös vuosien 1979 ja 1990 peruskartoilla. Myös havainnon 5 kohdalle on merkitty pieni rakennus, joka lienee asukkaan kuvailema sauna. Saunan yli kulkeva tie puuttuu vielä. Muutoin rakennuskanta on sama kuin nykyisin,

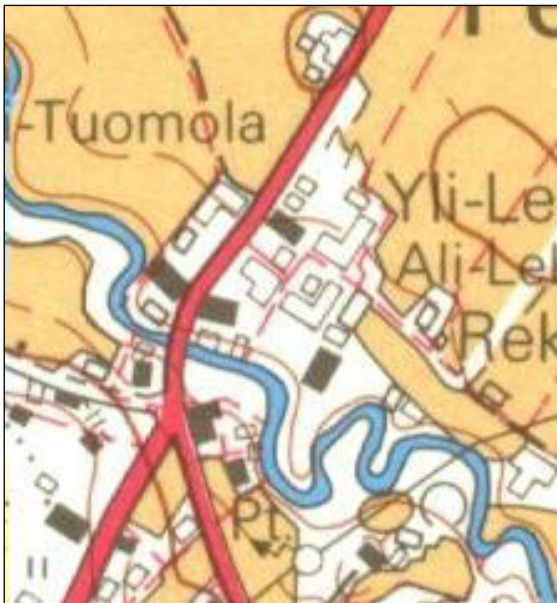
**Peruskartta 1979.** Havainnon 5 kohdalla sijainnut rakennus on kadonnut. Sauna lienee purettu jo tässä vaiheessa, ja jäljelle jääneet perustukset on levitetty tien pohjaksi tietä rakennettaessa. Muutoin rakennuskanta on sama, kuin vuoden 1960 kartalla.

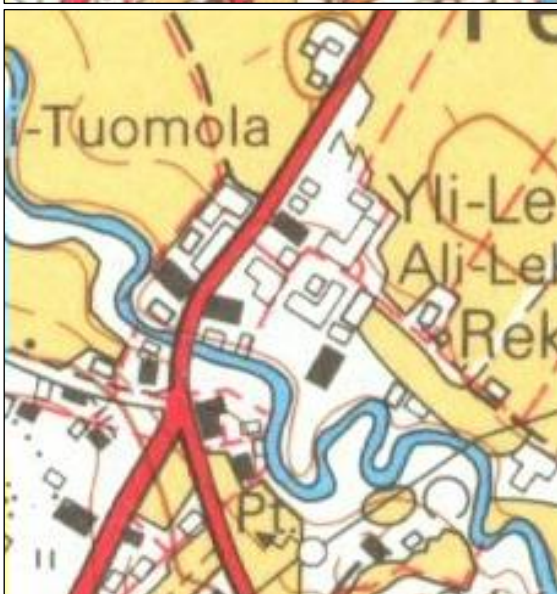
**Peruskartta 1990.** Rakennuskanta on sama kuin vuoden 1979 kartalla.

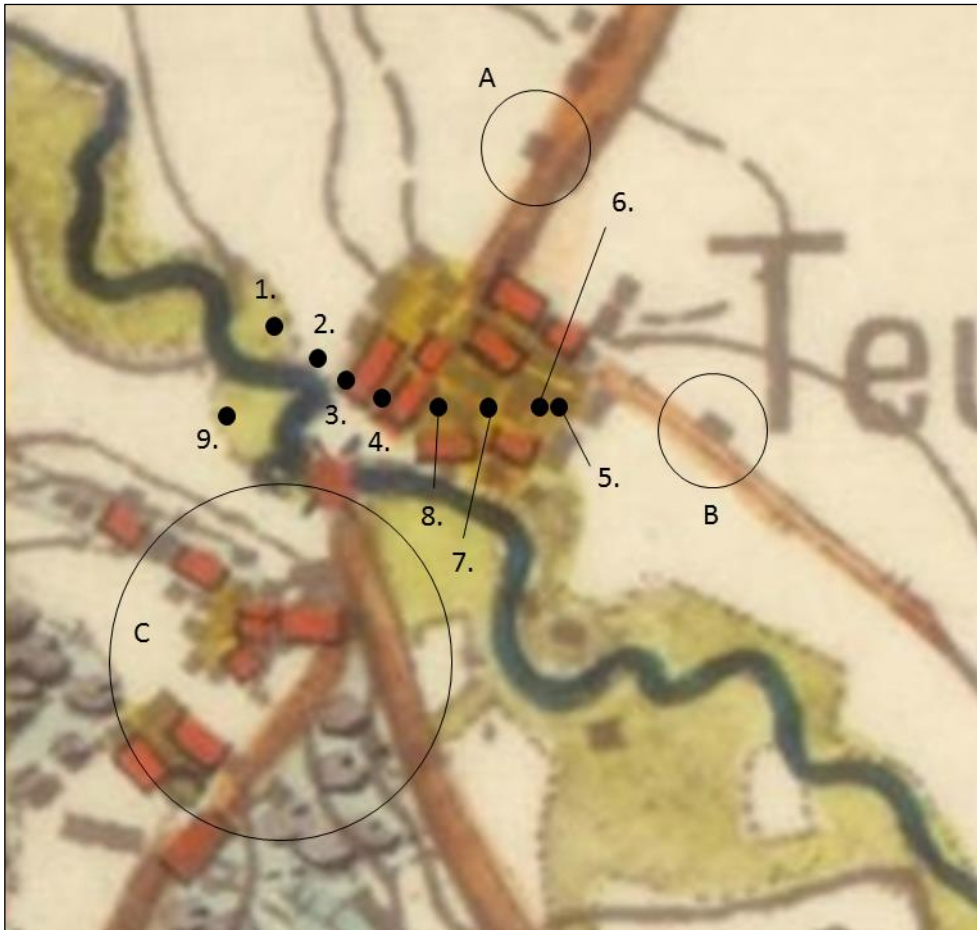
**Vuoden 1884 topografinen kartta.** Tämän valvonnan havainnot mustilla pisteillä merkittyinä ja muut huomiot ympyröitynä. Havaintojen sijainnit on arvioitu silmämääräisesti, karttaa asemoimatta.

**Havainto 1:** *Pellon reunalla:* Palon jäljet todennäköisesti muulta ajalta.

**Havainto 6:** *Ulkorakennuksen kohdalla:* Palojäljet voivat liittyä tähän rakennukseen, mutta paikan kerrostumat ovat hyvin epäselviä.

**Havainto 7:** *Ulkorakennuksen kohdalla:* Palojäljet voivat liittyä tähän rakennukseen, mutta paikan kerrostumat ovat hyvin epäselviä.

**Havainto 8:** *Pihamaan kohdalla:* Kerrostuma oli siirretty alkuperäiseltä paikaltaan modernina aikana, muoviroskista päätellen.

**Huomio B:** Osuudella 6 ladon edessä havaittu sekoittunut kulttuurimaa, sijaitsee melko lähellä tätä ulkorakennusta.

**Huomio C:** Valvomatta kaivettujen ojien alueella näkyy paljon rakennuskantaa.

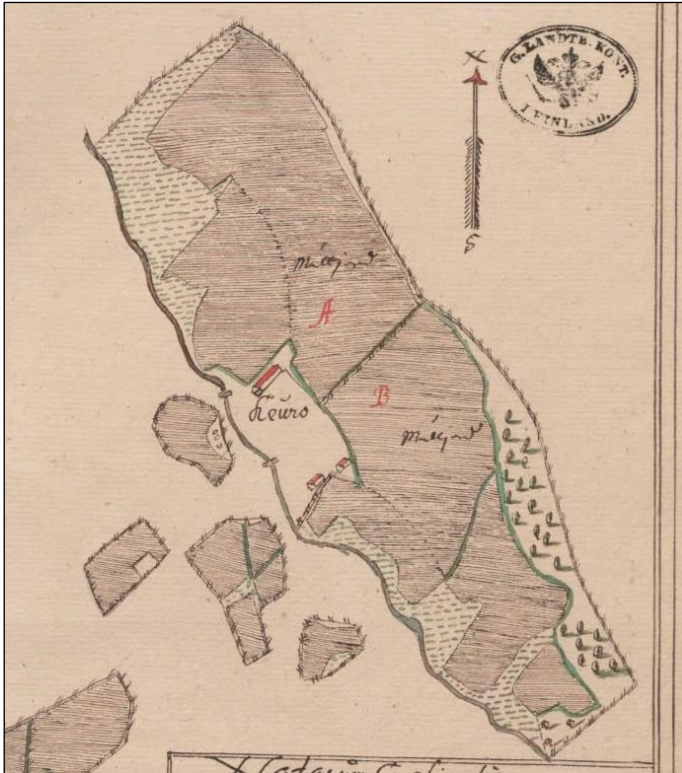
Maakirjakartan rakennuksien sijain-  
teja on vaikea arvioida. Kartan ajoit-  
tus ei ole tiedossa.
