# Tampere Nurmi Vanhan tielinjan kartoitus 2012

**Tilaja: Tampereen kaupunki**

Projekti: M1114\_01124, verkko: 4028708, vaihe: 1130

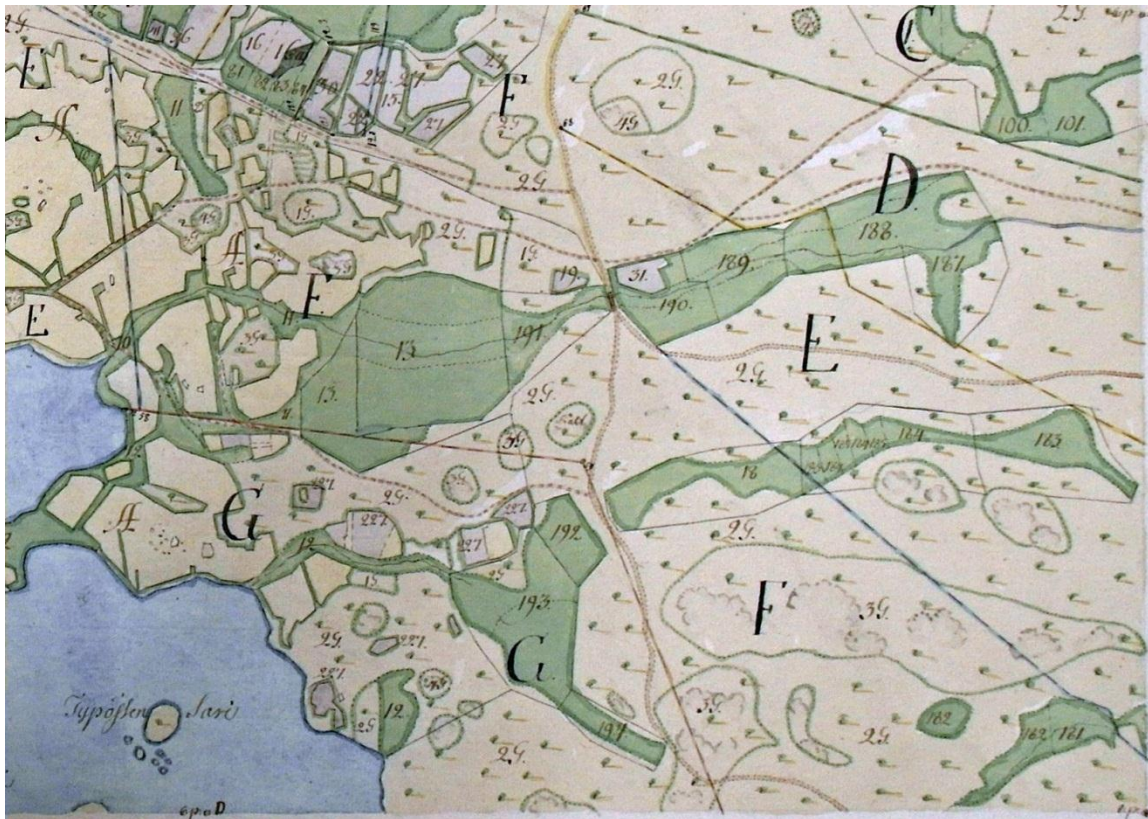
**1792**

Nurmi 1792 (H51 - 1). Tutkittua alue keskellä, karttojen rajan pohjoispuolella. Tekstissä mainittu vanha peltolohko – moisio – korostettu vihreällä päälle. Jokin havaittu peltoraunio saattaa liittyä siihen. Kyseinen pelto osana laajempaa peltoa v. 1953 kartalla (alla).

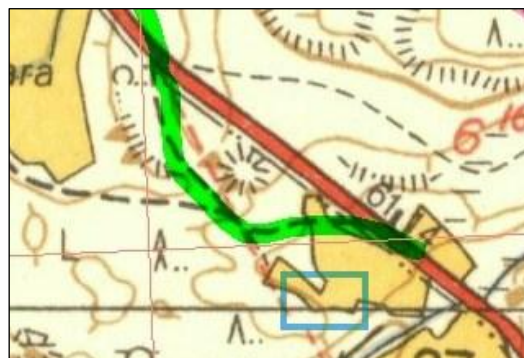
Ote peruskartasta 1953. Vanhat 1792 tielinjat vihreällä, moisio sinisellä.

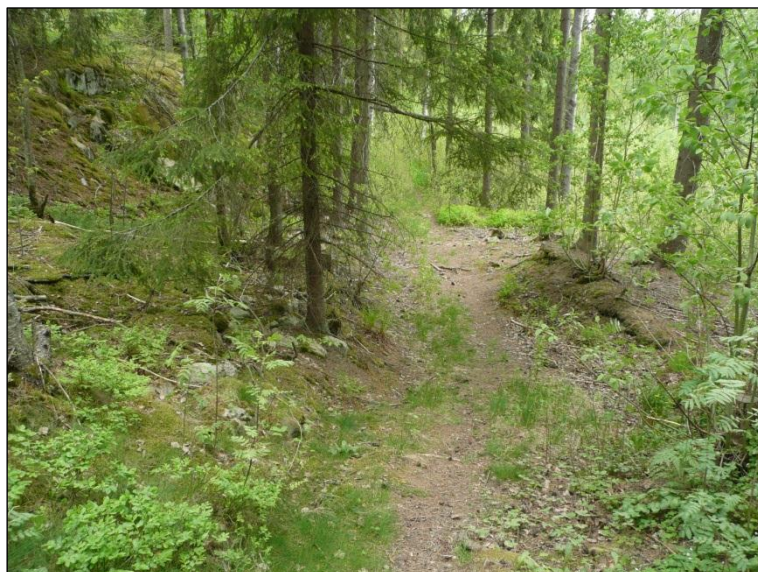
Tieuran keskiosaa kallion kupeessa

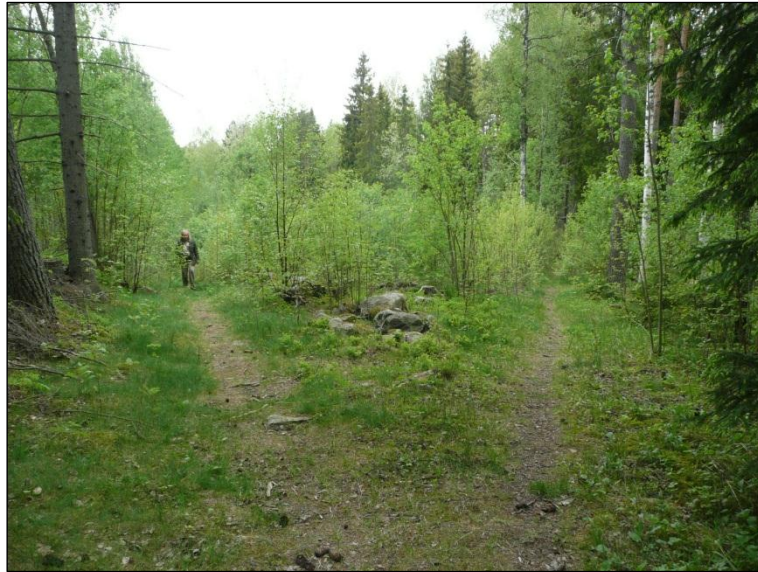
Tilustien (vas) ja vanhan tieuran risteyskohta

Tutkimusalueella ja sen lähistöllä havaittiin myös kaksi muuta tieuraa Vanhaan tieuraan, sen keskivaiheilla, yhtyy Ketaran kartanolle menevä tilustien ura. Kyseinen tie on merkitty 1953 kartalle, mutta sitä ei ole aiemmissa kartoissa. Lisäksi tutkimusalueen eteläosassa, v. 2010 muinaisjäännösalueen eteläpuolella, metsittyneen pellon etelänurkasta lähtee tieura etelälounaaseen kohti Hangaslahtea. Tie on osin pengerrytetty ja osin leikattu rinteeseen. Paikallisen henkilön mukaan kyseinen tieura on vanha maantie, joka on jatkunut talvella talvitienä. Kyseistä tietä ei näy millään käytetyllä kartalla.

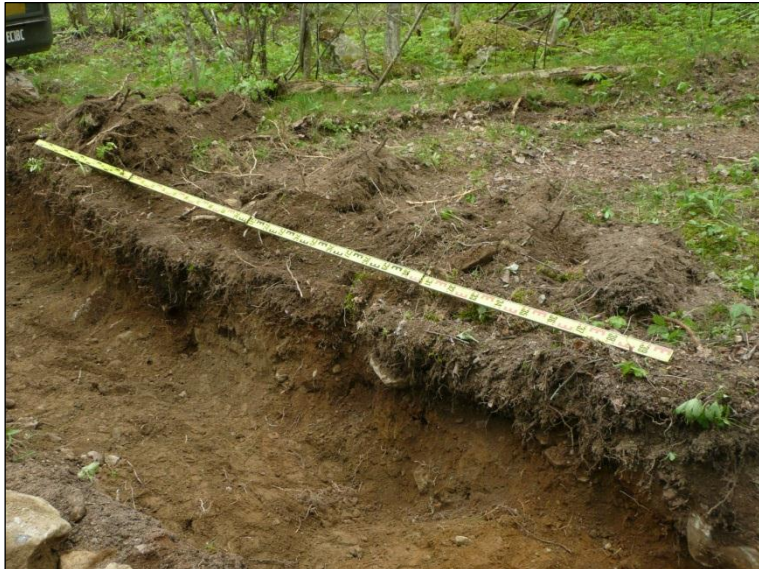
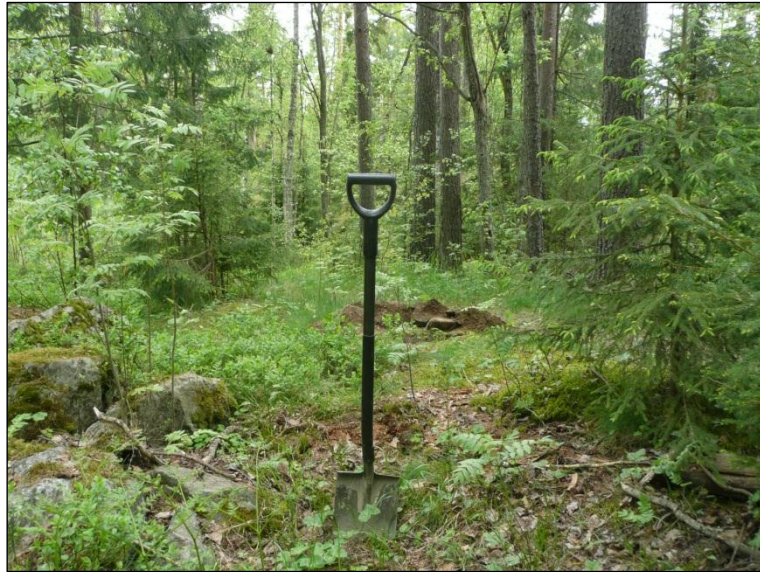
0 – 5              humuksensekainen hiekka  
5 – 24             sekoittunut hiekka  
24 – 36           kerroksittainen sekoittunut hiekka, nyrkinkokoisia kiviä 29 cm syv. alaspäin  
36 – 67           puhdas hiekkamoreeni

Koekuoppa1 tieuralla.  
Ja sen sisältö

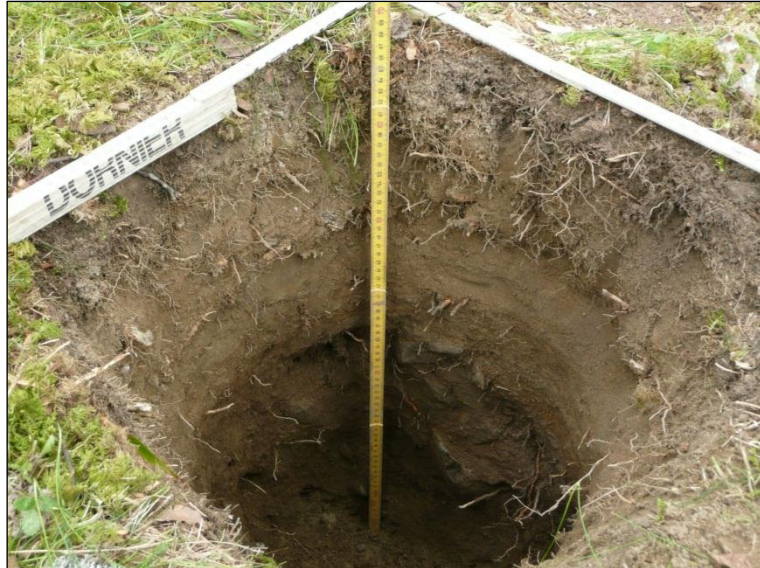
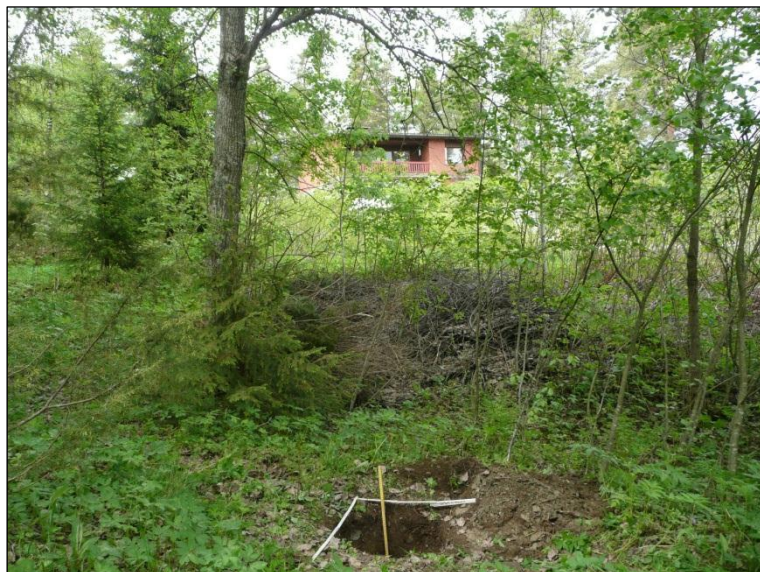
0 – 3              pintamulta  
3 – 14             soransekainen hieta / hiesumoreeni  
14 – 29           sekoittunut hiesu  
29 – 40           puhdas savi

Koekuoppa 3 tieuralla

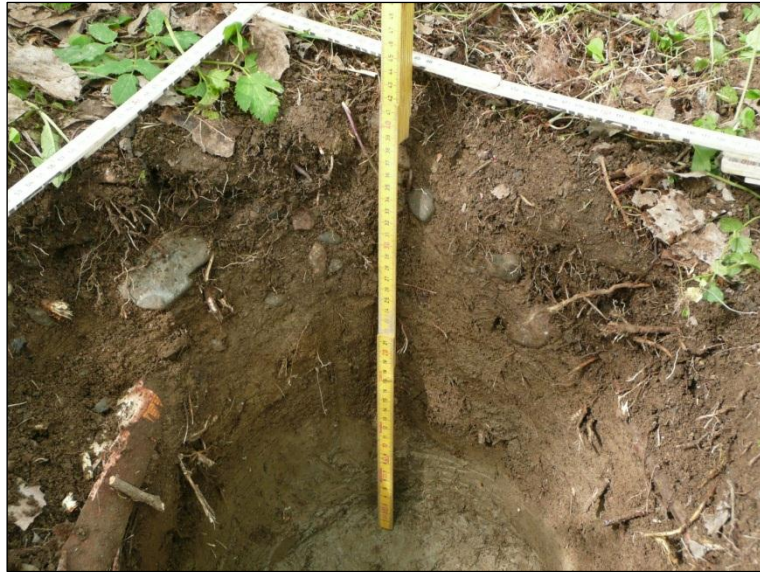
Koekuoppa 3 tieuralla

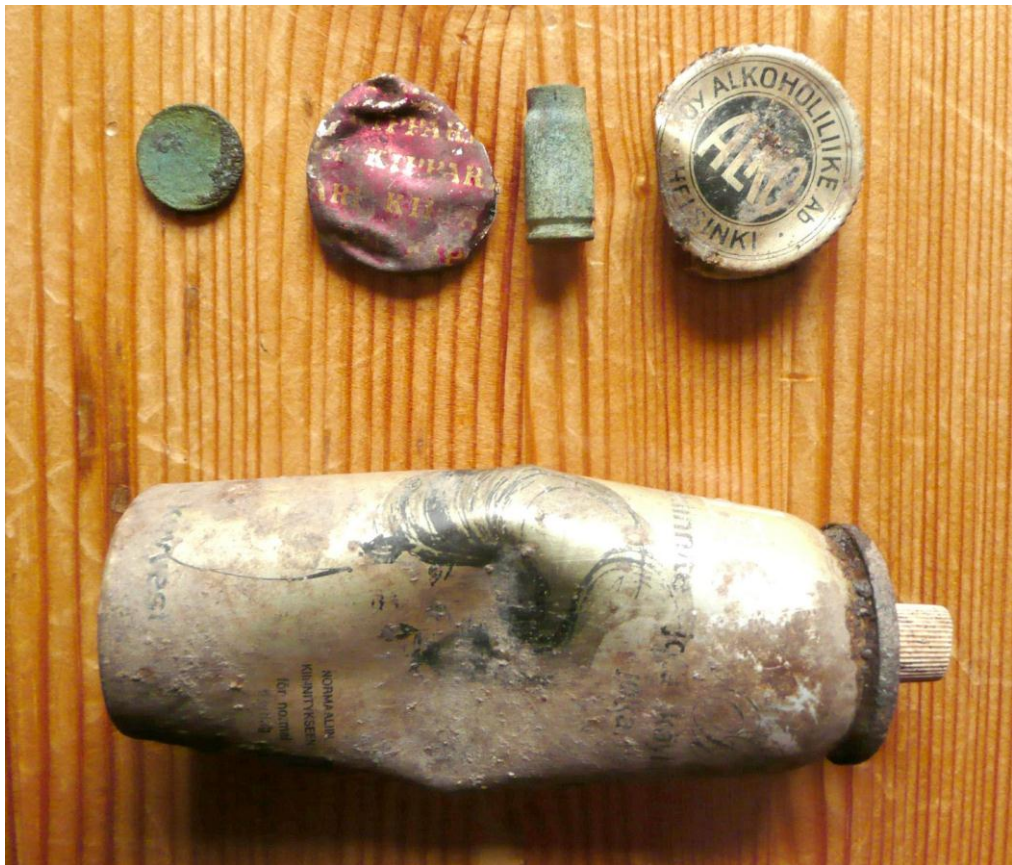
Tieuralta metallinilmaisetsinnässä löydettyjä esineitä

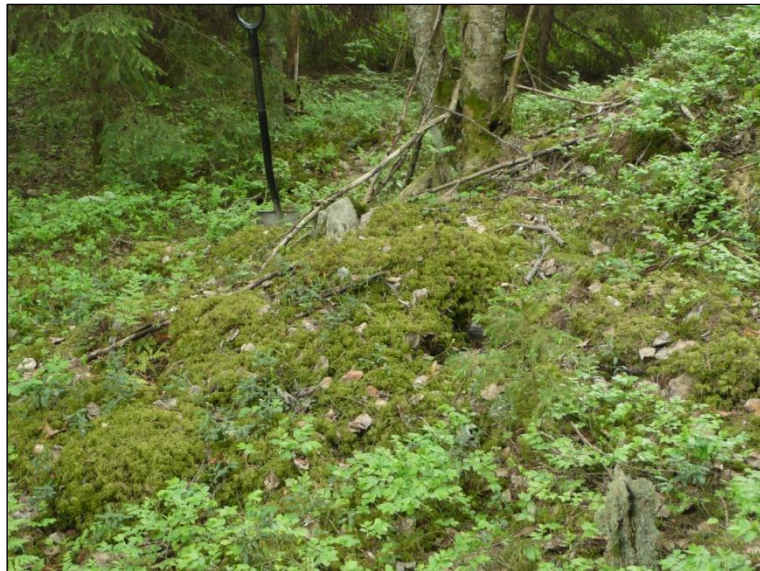
Raivausröykkiö kallion reunassa lähellä tieuraa
