Tampere

Pispalanharju

Pyykkimettän puiston (Pyykkimetsä 1 ja 2) kunnostustöiden arkeologinen valvonta 2014

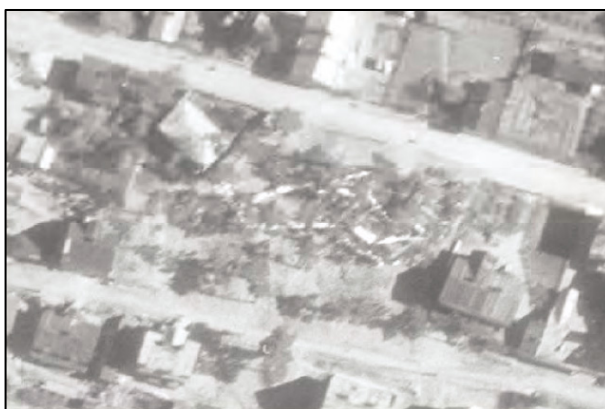
Kuva 2. Maanmittauslaitoksen ilmakekuva-arkiston vuoden 1946 ilmakekuva Pyykkimettän puistosta (MA-arkkitehdit, 2005: 59. http://www.tampere.fi/tiedostot/5aoHnSj69/pispala56_63.pdf 15.12.2014).

Harjun laen puusto Pyykkimettän puistossa koostuu männyistä ja lehtipuista. Toiselta puiston luode–kaakko-suuntaiselta sivulta avautuu jylhä maisema länteen ja lounaaseen, Pyhäjärven suuntaan (Kartat 1–2; Kuva 1). Puistossa on leikkipuiston lisäksi Punakaartilaisuistomerkki, joka kertoo myös alueella käydyistä myöhemmistä, sisällissodan viimeisistä taisteluista. Pyykkimettän puisto on havaittavissa esimerkiksi vuoden 1946 ilmakuvassa (Kuva 2).

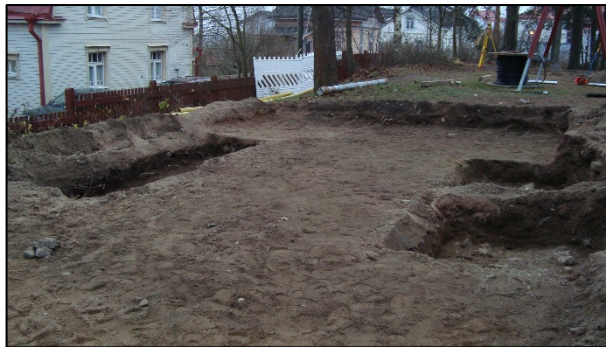
Kaivetusta luode–kaakko-suuntaisesta koekuopasta 1a (Kartta 4; Kuva 3) ei 35–40 cm:n syvyydellä havaittu jälkiä suojahuoneeseen tai bunkkeriin liittyvistä rakenteista, muutamia irtonaisia sementinkappaleita lukuun ottamatta. Maaperä oli tällä syvyydellä ruskeaa hiekkansekaista soraa ja vaaleanruskeaa hiekkaa (myöhempää täyttöä, leikkipuistoon ajettua turvahiekkaa). Koekuopan koko oli 8,1 x 5,0 m.

Kuva 3. Koekuoppa 1a. Koekuopat 1b, 1c ja 1d alemmalla tasolla, kuva itään.

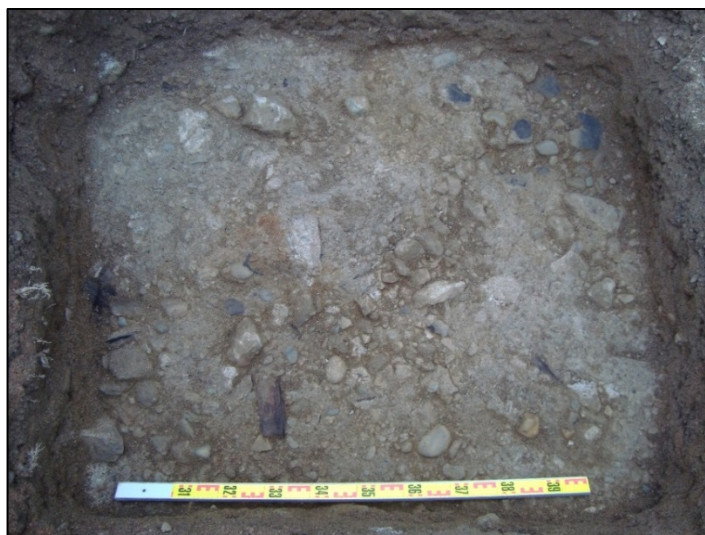
Koekuoppaa 1a kaivettiin keinunjalan eli koekuoppa 1b:n (Kartta 4; Kuva 4; Liite 10) kohdalta syvemmälle 45–55 cm:iin, josta paljastui koko kuopan laajuudelta betonirakennetta peittävää, hiiltyneitä puun- tai päreenkappaleita ja irtonaisia sementinpaloja sisältävää ”naamiointisementtiä” tai muurattua kiveä (Yksikkö: 2 Sementti). Sementtikerros oli todennäköisesti hajonnut osittain ja sen päällä oli nokeentuneita betonin-, sementin tai tiilenkappaleita. Rakenne näytti jatkuvan jokaiseen koekuopan leikkaukseen. Luode–kaakko-suuntaisen koekuopan koko oli 1,5 x 1,3 m ja maaperä ruskeaa hiekkansekaista soraa.

Kuva 4. Koekuoppa 1b, kuva lounaaseen.

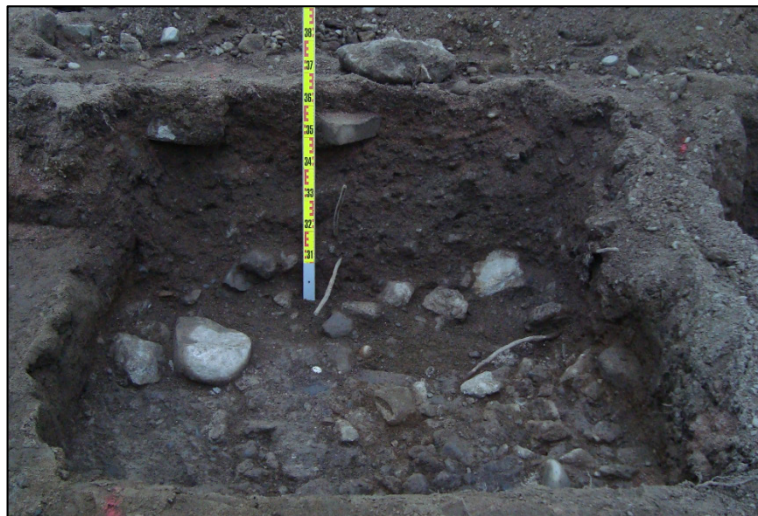
Koekuoppaa 1a kaivettiin toisen keinunjalan eli koekuoppa 1c:n (Kartta 4; Kuva 5; Liite 10) kohdalta syvemmälle 55–65 cm:iin, josta paljastui myös naamiointisementin peittämä rakenne. Sementin pinnassa oli hiiltyneen puun tai päreän kappale, pala kirkasta pullolasia, alumiininen Alkon pullonkorkki ja muutamia kiviä. Löydöt jätettiin dokumentointitasoon. Todennäköisesti osittain hajonnut rakenne näytti jatkuvan koekuopan jokaiseen leikkaukseen. Dokumentointitasosta, sementin seasta pisti esiin yksi noin 50 cm pitkä tukirauta sekä lounais- ja luoteisleikkauksista kolme muuta tukirautaa. Tukirautojen halkaisijat olivat noin 1 cm. Lounaisleikkauksen pintaosassa näkyi myös muutamia harmaita tiiliä. Dokumentointitasossa havaittiin lisäksi mahdollinen rakenteessa olevan aukon raja koekuopan länsikulmassa. Luode–kaakko-suuntaisen koekuopan koko oli 1,6 x 1,2 m ja maaperä ruskeaa hiekkansekaista soraa.

Kuva 5. Koekuoppa 1c, kuva lounaaseen.

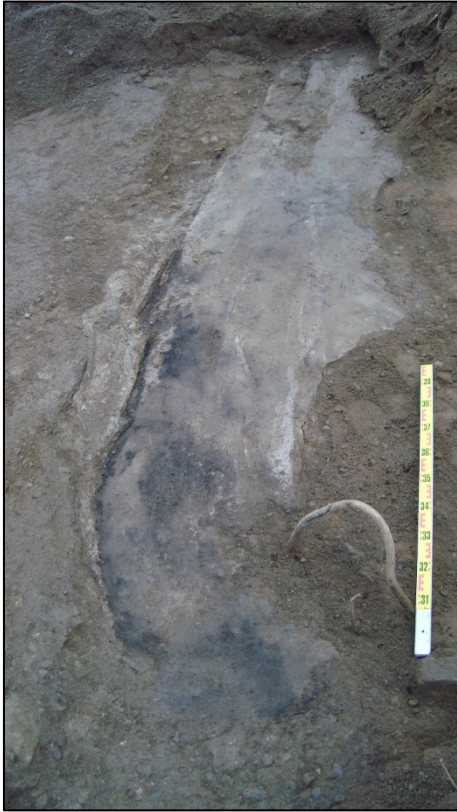
Epäsäännöllisen muotoinen, lounas–koillinen-suuntainen koekuoppa 2 (Kartta 4; Kuvat 6–8; Liite 11) kaivettiin suurimmaksi osaksi noin 25–45 cm:n syvyyteen ja valaisinpylvään kuopan (1,1 x 0,6 m) osalta noin 80–100 cm:iin. Koska betonisia ja sementin peittämiä rakenteita tuli esille hyvin läheltä maanpintaa, jouduttiin kaapelille ja valaisinpylväälle etsimään valaistussuunnitelmasta poikkeavaa paikkaa ja kaapelille varattua ojaa laajentamaan 7,3 x 4,8 m suureksi koekuopaksi. Alkuperäisestä suunnitelmasta poiketen (pohjoisinta) valaisinpylvästä ei voitu rakennehavaintojen vuoksi sijoittaa sille varatulle paikalle vaan sen kuoppa saatiin kaivettua löytyneiden rakenteiden länsipuolelle, puiston halki kulkevan polun vastakkaiselle (harjun rinteeseen) puolelle. Maaperä vaihteli paikalla vaaleanruskeasta hiekasta ruskeaan soraan.

Kuva 6. Koekuopan 2 betoni- ja sementtirakennetta. Vasemmalta luode–kaakkosuuntainen seinälinja sekä nokeentunutta tai tervattua pärekerrosta (musta viiru sementin ja betonin välissä seinälinjan tuntumassa) ja nokeentunutta betonia (mustanharmaa). Oikealla rakenteessa oleva aukko ja paksumpi tukirauta, kuva luoteeseen.

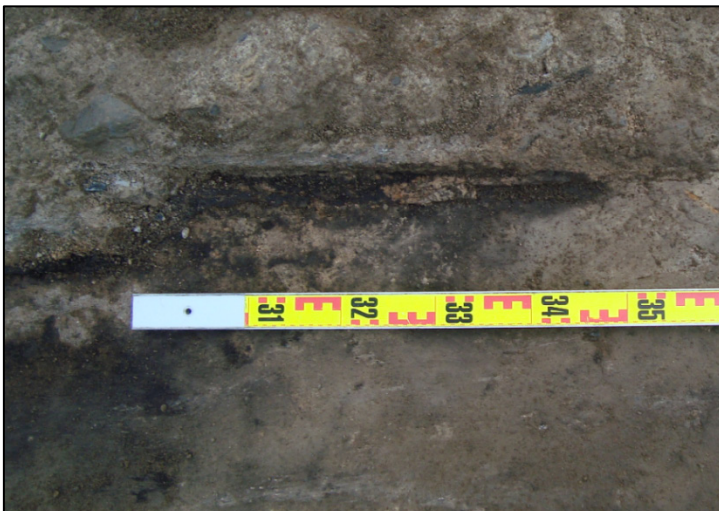
Kuva 7. Koekuopan 2 nokeentunutta tai tervattua pärekerrosta luode–kaakko-suuntaisen seinälinjan yhteydessä, sementin ja betonin välissä, kuva lounaaseen

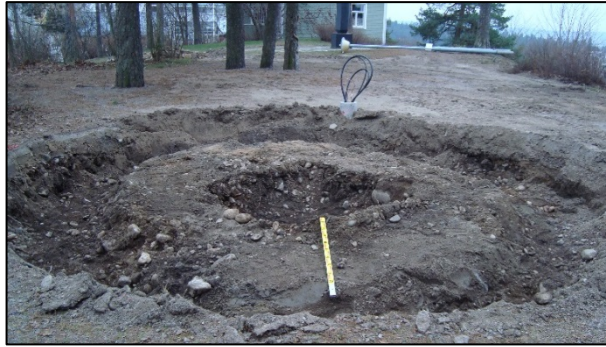
Kiipeilyverkon turva-alustaa varten kaivettiin ensin noin 5,3 x 5,5 m suuri ja noin 40–50 cm syvä ympyränmuotoinen koekuoppa 3a (Kartta 4; Kuva 9), jossa ei havaittu rakenteita. Rakenteettoman koekuopan pohjalta löytyi lasia (LÖ12, LÖ20, LÖ21), posliinia (LÖ19) ja tiiltä (LÖ12) (Kuvat 10 ja 27; Liitteet 7 ja 9). Maaperä oli paikalla vaaleanruskeaa täyttöhiekkaa ja tummanruskeaa soraa.

Kuva 9. Koekuoppa 3a, 3b ja 3c, kuva kaakkoon.

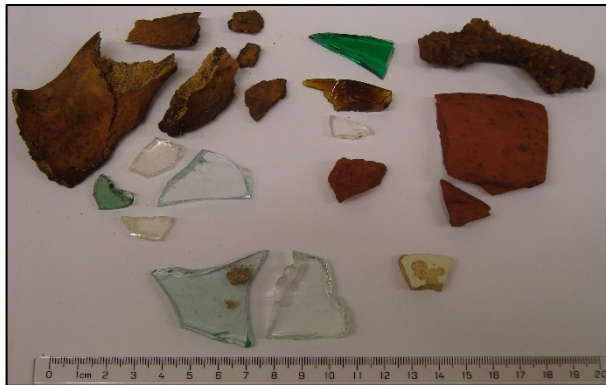
Kuva 10. LÖ11–LÖ15.

Koekuopan 3a keskelle kaivettiin neliönmuotoinen, 1,3 x 1,1 m suuri ja (maanpinnasta) noin 70–80 cm syvä koekuoppa 3c (Kartta 4; Kuva 9) kiipeilyverkon keskikohdan perustusta varten. Rakenteettomasta kuopasta löytyi lasia (LÖ14), punasavikeramiikkaa (LÖ13, LÖ16), fajanssia (LÖ15) ja metalliesineen katkelma (LÖ13) (Kuva 10; Liitteet 7 ja 9). Maaperä oli nyrkinkokoisia pyöristyneitä kiviä sisältävää tummanruskeaa soraa.

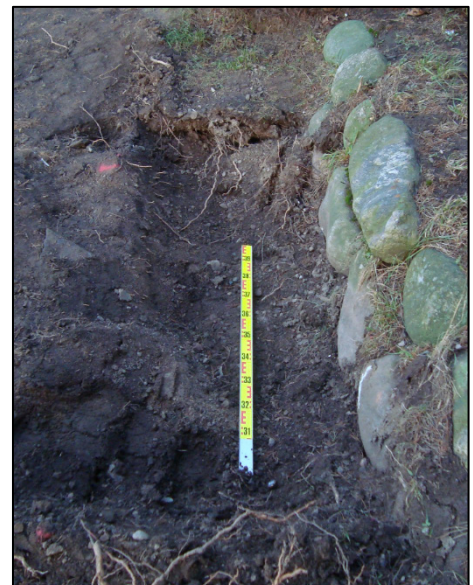
Kaikki penkkejä varten kaivetut koekuopat 5–10 ja 12–13 (Kartta 4; Kuvat 11–12) olivat rakenteettomia ja löydöttömiä, keskimäärin 30–40 cm:n syvyisiä sekä luode–kaakko-suuntaisia. Koekuoppien pituus vaihteli 1,2 m:stä 1,9 m:iin ja leveys 0,5 m:stä 0,9 m:iin. Maaperä oli näissä koekuopissa mullansekaista ruskeaa soraa.

Kuva 11. Koekuoppa 5. Oikealla pyöristyneistä luonnonkivistä ladottua kivimuuria, kuva luoteeseen.

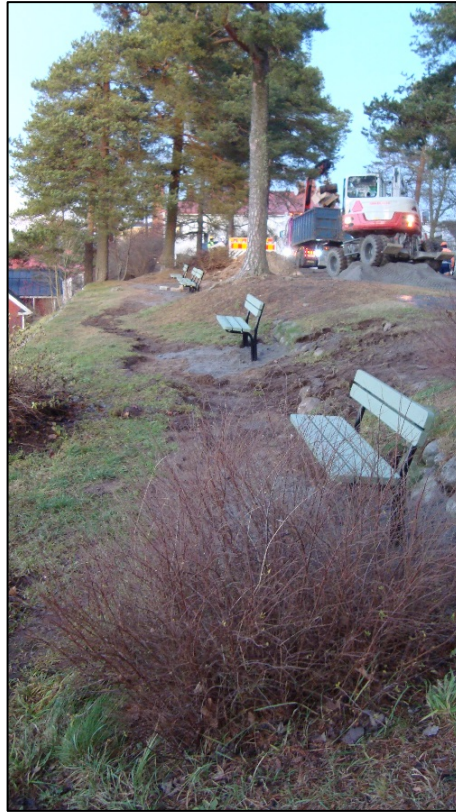
Kuva 12. Asennettuja penkkejä näköalapaikalla, kuva luoteeseen.

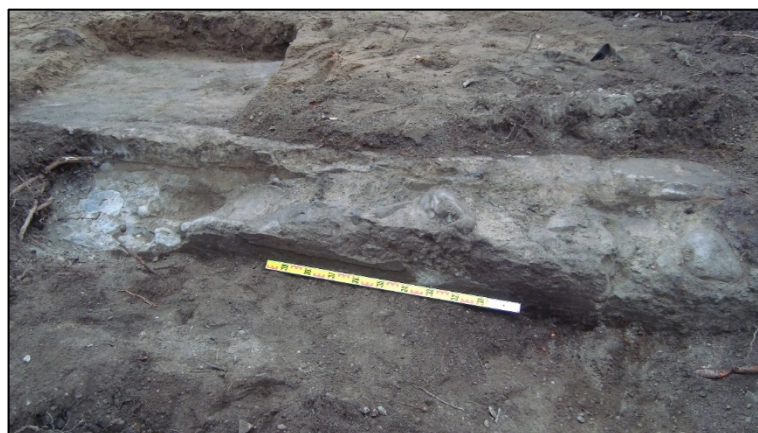
Epäsäännöllisen muotoisen, 5,0 x 4,9 m:ä suuren koekuopan 11 (Kartta 4; Kuvat 13–15; Liite 13) eteläpäässä havaittiin osittain sementin peittämä 3,7 x 2,0 m:n kokoinen betonirakenne. Vaakasuoran, noin 10–15 cm paksun, betonisen katto-osan pinnassa oli sementin lisäksi kolme tukirautaa (halkaisijat noin 1 cm) ja nokeentunutta betonia tai nokeentuneiden tai tervattujen päreiden osia. Tukirautojen pituudet vaihtelivat noin 9 cm:istä 21 cm:iin. Katossa havaittiin myös noin 26 cm:n pituinen ja 6–7 cm leveä, matala kouru tai hirrestä jäänyt painauma kohtisuorassa seinälinjaa vasten. Rakennetta oli pystysuoraan paljastuneena noin 40–50 cm katon yläpinnasta harmaaseen mullansekaiseen soraan.

Kuva 13. Koekuoppa 11, kaksi kaakko–luode-suuntaista seinälinjaa (mittakaavalatan suunnassa). Seinälinjojen välissä pyöristyneitä luonnonkiviä. Vasemmassa yläkulmassa rakenteen betonista katto-osaa, kuva kaakkoon.

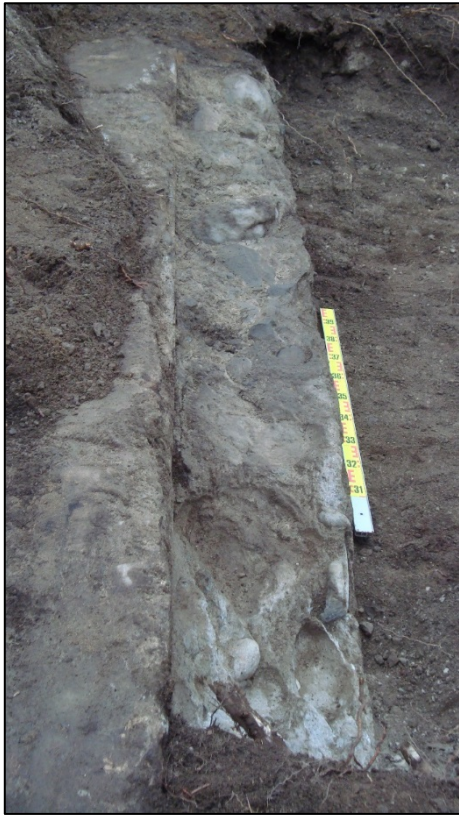
Rakenteen kahden yhdensuuntaisten, lounaasta koilliseen kulkevien seinälinjojen (Kuva 14) välissä näkyi rakenteeseen muurattuja pyöristyneitä luonnonkiviä, joista osa oli irronnut. Luonnonkivistä suurimmat olivat 30 x 25 cm ja pienimmät 10 x 6 cm. Paljastetuista seinälinjoista uloimman pituus oli 3,1 m ja sisemmän pituus 3,7 m. Molemmat seinälinjat jatkuivat sekä lounaaseen että koilliseen koekuopan leikkauksiin. Seinälinjojen etäisyys toisistaan oli 33–37 cm, jonka voinee olettaa vastavan keskimääräistä seinänpaksuutta. Koekuopan syvyys vaihteli noin 25–30 cm:stä (rakenteen betonikatto) noin 50–60 cm:iin (harmaa mullansekainen sora). Maaperä oli vaaleanruskeaa täyttöhiekkaa ja harmaata mullansekaista soraa.

Kuva 14. Koekuopan 11 rakenteen seinälinjat, kuva lounaaseen.

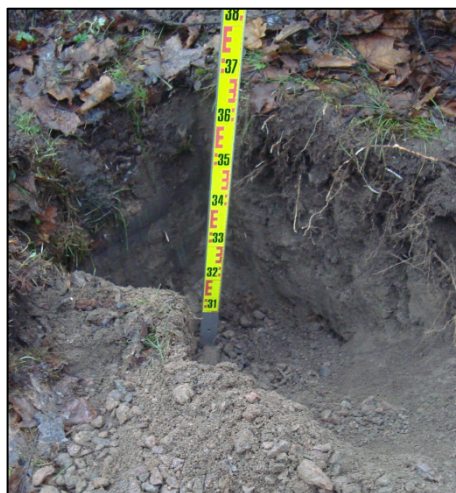
Roska-astioita varten kaivetuissa nelikulmaisissa koekuopissa 14–17 (Kartta 4; Kuva 16) ei havaittu merkkejä muinaisjännöksestä. Ne olivat kaikki noin 60–65 cm syviä ja keskimäärin 0,4 x 0,4 m:n kokoisia. Maaperä oli koekuopissa ruskeaa soraa.

Kuva 16. Koekuoppa 17, kuva itään.

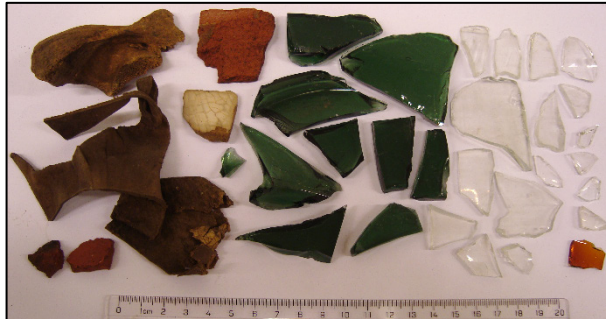
Noin 0,5 x 0,4 m:n kokoisesta ja noin 50–60 cm syvästä luode–kaakko-suuntaisesta koekuopasta 20 (Kartta 4; Kuva 19) ei havaittu merkkejä puolustusvarustukseen liittyvistä rakenteista. Koekuopasta löytyi lasia (LÖ29), nahanpala (LÖ29), palamatonta luuta (LÖ29), punasavikeramiikkaa (LÖ29), fajanssia (LÖ29) ja tiiltä (LÖ29) (Kuva 17; Liitteet 7–9). Maaperä oli ruskeaa soraa.

Kuva 17. LÖ29 koekuopasta 20.

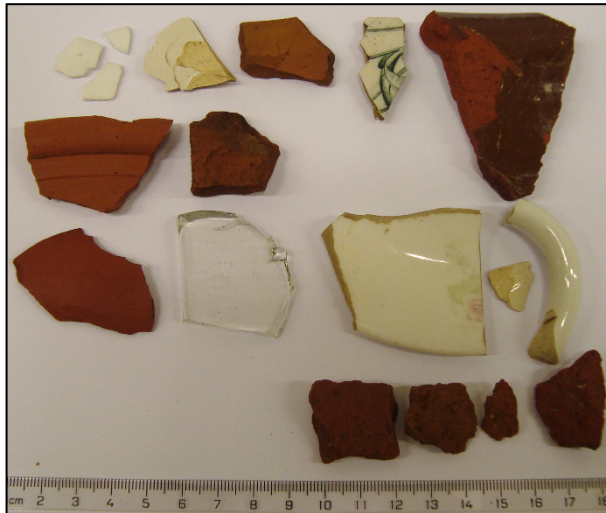
Kuva 18. LÖ30–LÖ35.

Noin 0,6 x 0,5 m:n kokoisesta ja noin 50–60 cm syvästä luode–kaakko-suuntaisesta koekuopasta 22 (Kartta 4; Kuva 19) ei havaittu merkkejä puolustusvarustukseen liittyvistä rakenteista. Koekuopasta löytyi lasia (LÖ34) ja punasavikeramiikkaa (LÖ34) (Kuva 18; Liitteet 7 ja 9). Maaperä oli ruskeaa soraa.

Koekuopasta löytyi hiiltä (LÖ35), posliinia (LÖ35), fajanssia (LÖ35), tiiltä (LÖ35) (Kuva 18; Liitteet 7 ja 9). Maaperä oli ruskeaa soraä.

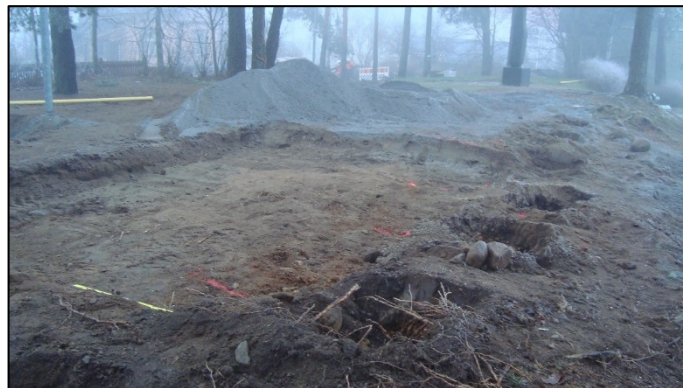
Noin 0,5 x 0,4 m:n kokoisesta ja noin 50–60 cm syvästä luode–kaakko-suuntaisesta koekuopasta 19 (Kartta 4; Kuva 19) ei havaittu merkkejä puolustusvarustukseen liittyvistä rakenteista. Maaperä oli ruskeaa soraa.

Noin 0,6 x 0,4 m:n kokoisesta ja noin 50–60 cm syvästä luode–kaakko-suuntaisesta koekuopasta 21 (Kartta 4; Kuva 19) ei havaittu merkkejä puolustusvarustukseen liittyvistä rakenteista. Maaperä oli ruskeaa soraa.

Noin 0,7 x 0,4 m:n kokoisesta ja noin 50–60 cm syvästä luode–kaakko-suuntaisesta koekuopasta 23 (Kartta 4; Kuva 19) ei havaittu merkkejä puolustusvarustukseen liittyvistä rakenteista.

Noin 0,5 x 0,4 m:n kokoisesta ja noin 50–60 cm syvästä luode–kaakko-suuntaisesta koekuopasta 24 (Kartta 4; Kuva 19) ei havaittu merkkejä puolustusvarustukseen liittyvistä rakenteista. Koekuopasta löytyi lasia (LÖ36) ja punasavikeramiikkaa (LÖ36) (Kuva 26; Liitteet 7 ja 9). Maaperä oli ruskeaa soraä.

Kuva 19. Aitaa (KK19–KK24) ja liukumäkeä (KK18a) varten kaivettuja koekuoppia, kuva itään.

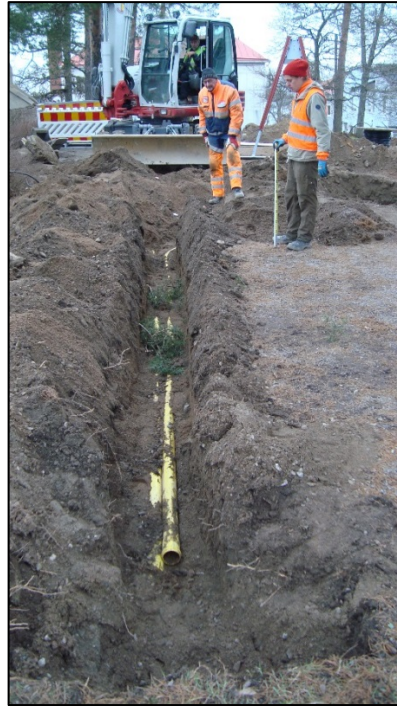
Länsi–itä-suuntaisesta ja pohjoiseen kohti koekuoppaa 3 (KK3, Kiipeilyverkko) kaartuvasta, noin 24,4 m pitkästä ja 0,4–0,6 m leveästä koeojasta 1 (Kartta 4; Kuva 20) ei löytynyt puolustusvarustukseen liittyviä rakenteita. Koeojan syvyys oli noin 50–60 cm. Pohjoiseen kaartuvassa koeojan päässä kulki vanhempi kaapeliputki. Myös kaksi noin 80–100 cm:n syvyistä, 1,0 x 0,6 m:n ja 1,6 x 1,2 m:n suuruista valopylvään paikkaa olivat löydöttömiä. Maaperä vaihteli koeojassa ja valopylväiden paikoissa vaaleanruskeasta täyttöhiekasta ruskeaan, nyrkinkokoisia pyörityneitä kiviä sisältävään soraä.

Kuva 20. Koeojaa 1, kuva luoteeseen.

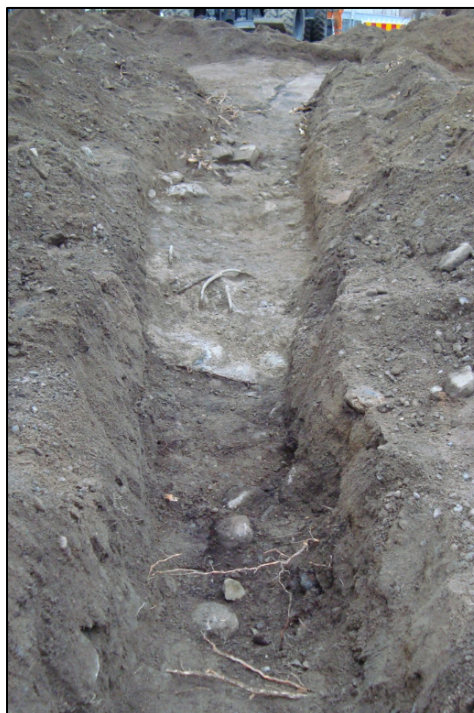
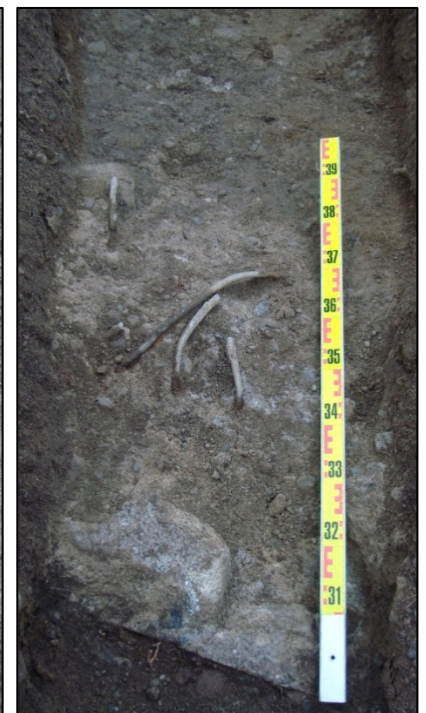
Koekuopan 3 eteläpuolelta luoteeseen kulkevan, luode–kaakko-suuntaisen sekä noin 20,3 m pitkän ja 0,4–0,9 m leveän koeojan 2 (Kartta 4; Kuvat 21–22; Liite 12) luoteispäästä löytyi sementin peittämä, noin 5,6 x 0,5–0,9 m:n kokoinen betonirakenne. Rakenne jatkui koekuopassa 2. Rakenteen kaakkoispään lounas–koillinen-suuntainen seinälinja (Kuvat 21–22) oli noin 0,5 m pitkä ja jatkui koeojan molempiin leikkauksiin. Sementin pinnassa oli seitsemän tukirautaa (hal-kaisijat noin 1 cm, pituudet 9–34 cm) ja harmaita tiiliä. Rakenteen päältä löytyi rautanauloja (LÖ6, LÖ8) ja lasia (LÖ5, LÖ7). Muualta koeojasta löytyi lasia (LÖ1, LÖ2, LÖ4), palamatonta luuta (LÖ1), punasavikeramiikkaa (LÖ41) ja osittain hajonnut paristo tai patruuna (LÖ3, rakenteen seinälinjan ulkopuolelta) (Kuvat 23–24; Liitteet 7–9). Koeojan syvyys oli noin 35–50 cm.

Kuva 21. (vas) Koeojan 2 rakennetta. Keskellä seinälinjaa, kuva luoteeseen.

Kuva 22. (oik) Koeojan 2 rakenteen tukiraudoistusta ja seinälinjaa, kuva luoteeseen.

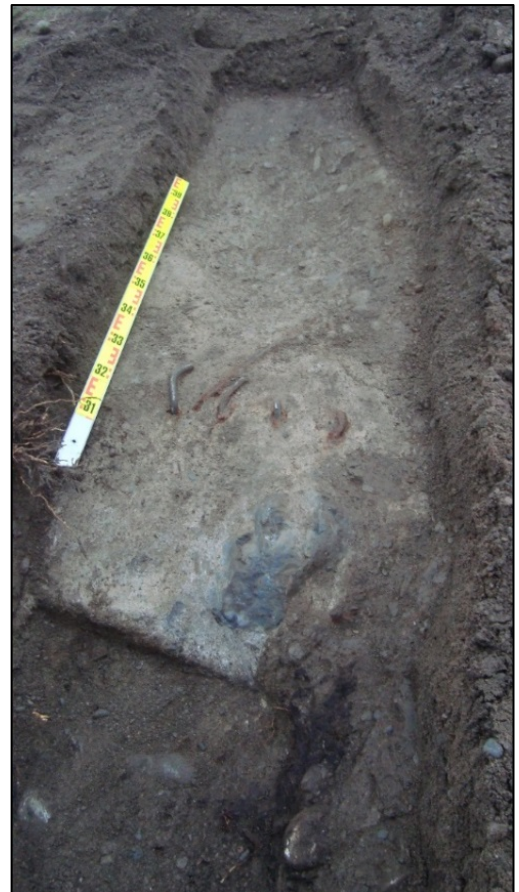
Koejan 2 lounaispuolelle kaivettiin samansuuntainen koeja 3 (Kartta 4; Kuva 25; Liite 14), joka oli 10,6 m:n pituinen, 0,4–0,6 m leveä ja 15–50 cm syvä. Aitaa varten kaivettua koejaa ei voitu jatkaa suunnitelman mukaisesti loppuun asti, koska koejan luoteispäädystä, läheltä maanpintaa, löytyi noin 2,2 x 0,4–0,6 m:n kokoinen, sementin peittämä betonirakenne. Aidan perustaminen olisi edellyttänyt ainakin 40–50 cm:n syvyyttä, mutta rakenteen pinta tuli vastaan jo noin 15 cm:n syvyydessä. Koejan kaivaminen keskeytettiin.

Rakenteen kaakkoispään lounas–koillinen-suuntainen seinälinja (Kuva 25) oli noin 0,4 m:n pituinen ja jatkui molemmista päistään leikkaukseen, maan alle. Rakenteeseen oli muurattu kiinni pyöristynyt, 20 x 15 cm suuri luonnonkivi, joka näkyi seinälinjan tuntumassa. Sementin pinnassa oli kuusi tukirautaa ja yksi lyhyempi tukirauta työntyi esiin lounaisleikkauksesta. Tukirautojen halkaisijat olivat noin 1 cm ja pituudet 4–39 cm. Sementin pinnasta löytyi lisäksi lasia (LÖ40). Seinälinjan reunassa ja osittain sen päällä havaittiin hiiltyneen puun kappale (20 x 12 cm), joka voi mahdollisesti olla hirrestä (Kuva 25). Hiiltyneen puun päällä olleesta sorakerroksesta löytyi punasavikeramiikkaa ja lasia (LÖ38). Seinälinjan

Kuva 25. Koejan 3 rakenne. Keskellä tukiraudat rivissä. Edessä oikealla seinälinjaa ja hiiltyneen puun kappale (tumma), kuva luoteeseen.

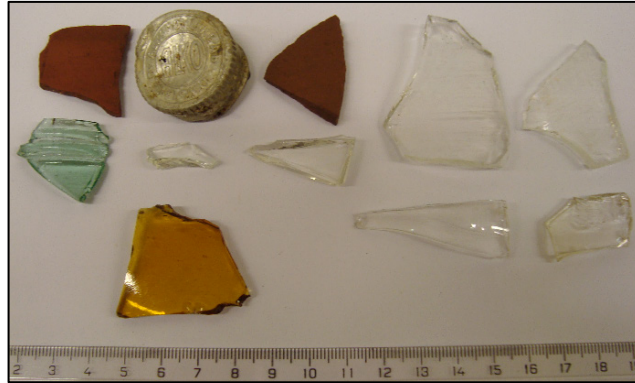
Kuva 26. LÖ36–LÖ40.

ulkopuolelta löytyi lisää lasia (LÖ39) ja alumiininen pullonkorkki (LÖ37) (Kuva 26; Liitteet 7 ja 9). Maaperä oli koeojassa ruskeaa soraa ja vaaleanruskeaa täyttöhiekkaa. Koeojan pohjan poikki, noin 1,75 m päässä rakenteen ulkoreunasta kulki vanhempi kaapeliputki vaaleanruskeassa täyttöhiekassa.

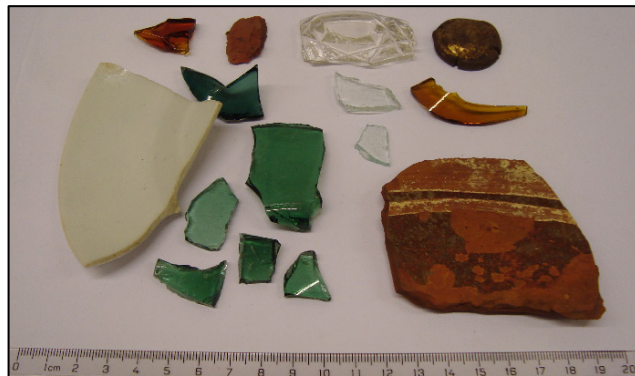
Kuva 27. LÖ21–LÖ25.

Noin 9,5 x 4,0 m:n kokoinen alue (Kartta 4) kuorittiin pinnastaan noin 10–20 cm:n syvyydelle. Kuoritulla alueella ei havaittu puolustusvarustukseen liittyviä rakenteita. Alueelta löytyi lasia (LÖ24, LÖ27, LÖ28), posliinia (LÖ30), punasavikeramiikkaa (LÖ32) ja alumiinisia pullonkorkkeja (LÖ23, LÖ28) (Kuvat 18 ja 27; Liitteet 7 ja 9). Alueen kaakkoispäässä kulki pätkä pyöristäneistä luonnonkivistä ladottua muuria. Maaperä oli ruskeaa mullasekaista soraa.

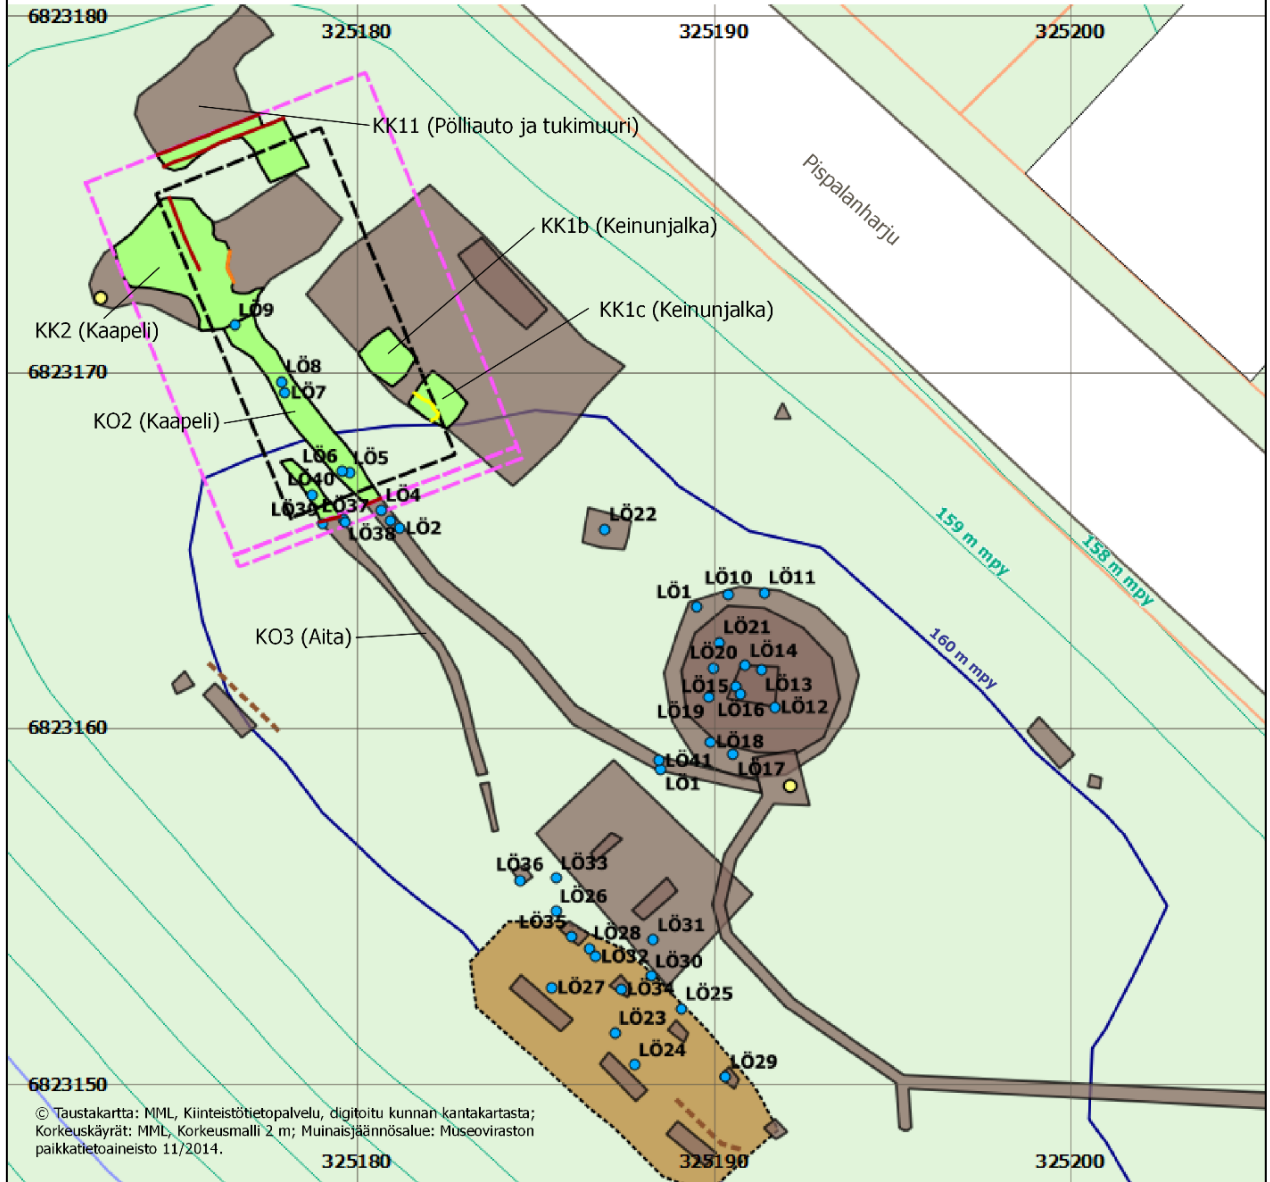
TAMPERE PISPALANHARJU (1000006152)
 Pyykkimettän puiston (Pyykkimetsä 1 ja 2) kunnostustöiden arkeologinen valvonta 13.11.–5.12.2014
 Mikroliitti Oy/Hannu Poutiainen & Viivi Honkanen
 Yleiskartta: Rakenteet ja löydöt
 Piirt. ja digit. Viivi Honkanen
