# Tampere Tampellan masuuni konekaivun arkeologinen valvonta 2013

Tapani Rostedt

Kustantaja: Tampereen kaupunki

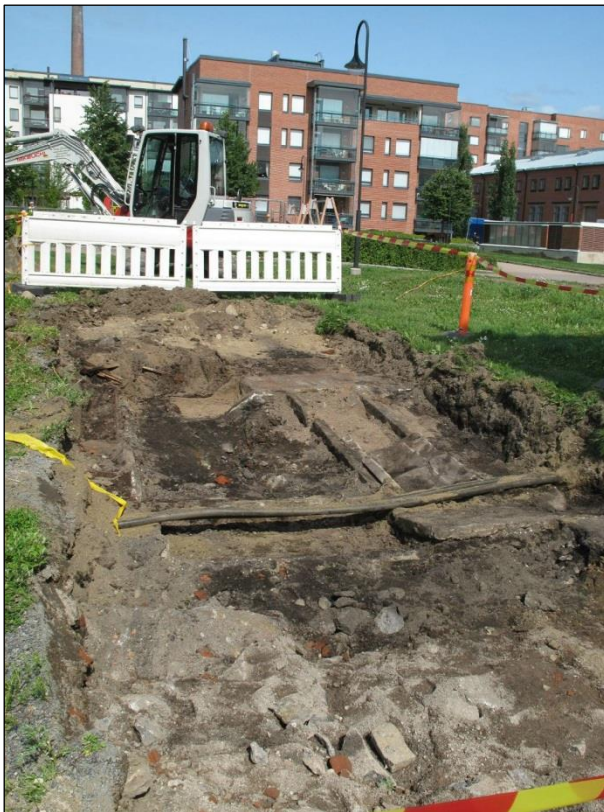
Kaukolämpöputkeen liittyviä rakenteita.

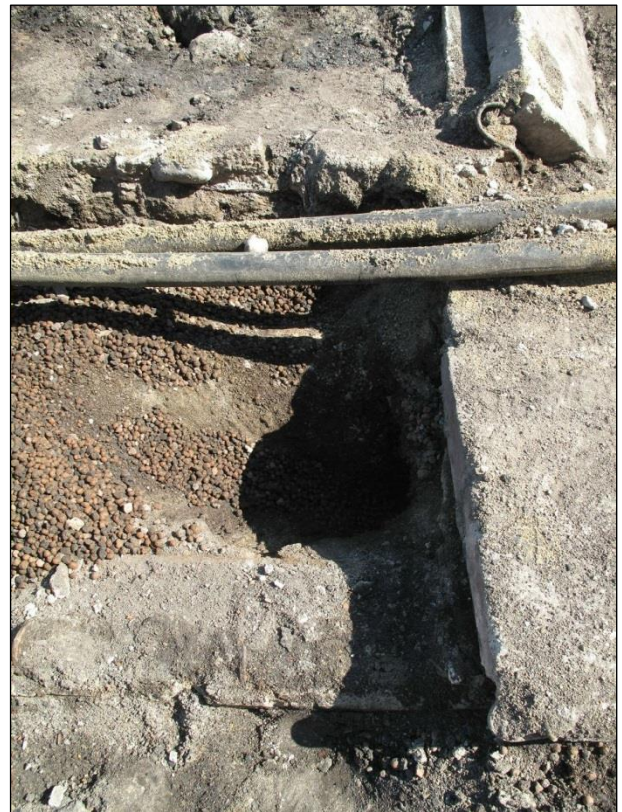
**Rakenne R 160:** Osittain betonilaatoilla (90 x 200 cm) päällystetty betonikouru, kooltaan (näky-  
viltä osiltaan) 1800 x 90 cm. Z=97.40m. Liittyy ilmeisesti kaukolämpöjärjestelmään joka raken-  
nettu alueelle. Niissä osissa rakennetta, joissa betonilaattapäällystys puuttuu, havaittiin että

rakenteen betonikourussa on edelleen jäljellä alueelle vedetty kaukolämpöputki joka on tuettu lekasoralla.

Lekasora (M 164) rakenteen R 160 sisällä.

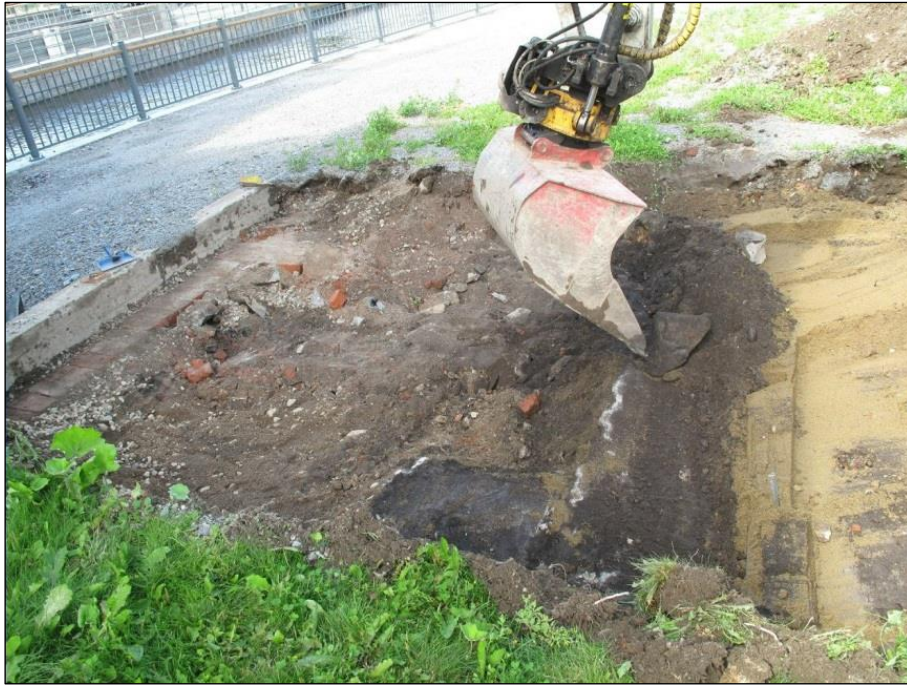
**Rakenne R 161.** Laastilla muurattu tiilirakenne, kaakko-luode - suuntainen. Pituus paljastetulta osaltaan 7,16 m ja leveys 0,27–0,90 m. Z=97.33m. Rakenteessa on havaittavissa kaksi levennystä, kooltaan 0,9 x 0,5m. Rakenteeseen tehdyn kuopan (koneellisesti poistettu isohko kivi) perusteella siinä on jäljellä vähintään 4 tiilikerrosta. Rakenne liittyy ilmeisesti vuonna 1922 tehtyyn pajarakennuksen laajennukseen. Maakerros M 162. Karkea vaalea hiekka/sora. Liittyy ilmeisesti rakenteisiin R 151–153 sekä R 158–159. Z=97.39m. Maakerros M 163. Harmaa karkea sora. Myöhemmässä maankäytössä maat on vaihdettu. Z=97.20m. Maakerros M 164. Leikasora rakenteen R 160 sisällä.

Rakenne R 161 paljastumassa.

Luode-kaakko-suuntainen, laastilla muurattu tiilinen seinärakenne (R 161) on sijainniltaan paljastetulta osin yhteneväinen vuoden 1922 layout -piirroksen seinälinjan kanssa. Rakenne R161 liittyy tämän perusteella vuoden 1922 pajan seinälinjaan. Nymanin mukaan uusi pajarakennus (17x47 m) valmistui vuonna 1900. Rakennuksen seinät olivat 66 cm paksut ja punatiiliset, lisäksi oli 120 cm paksut hormilliset pilasterit. Rakennus lepäsi graniittisen kivijalan päällä. Pajaa laajennettiin 1900-luvulla useasti. Havainnot seinälinjan sijainnista ja rakenteellisista yksityiskohdista tukevat sitä päätelmää, että kyseessä on osa vuonna 1922 valmistuneen pajarakennuksen laajennuksen ulkoseinää. Betonirakenteet R150, R151, R152 ja R155- R 159 näyttävät maastohavaintojen ja karttojen asemoinnin perusteella liittyvän aikaisintaan vuoden 1922 layout -piirroksessa kuvattuun pajarakennukseen. Rakenteiden yhteydestä löydettiin myös selvästi myöhäisempää historiallisen ajan purkujätettä ja hylättyä käyttöesineistöä. Rakenteet R 153, R 154 ja R 160 liittyvät pajaan myöhemmässä vaiheessa rakennettuun kaukolämpöputkeen.

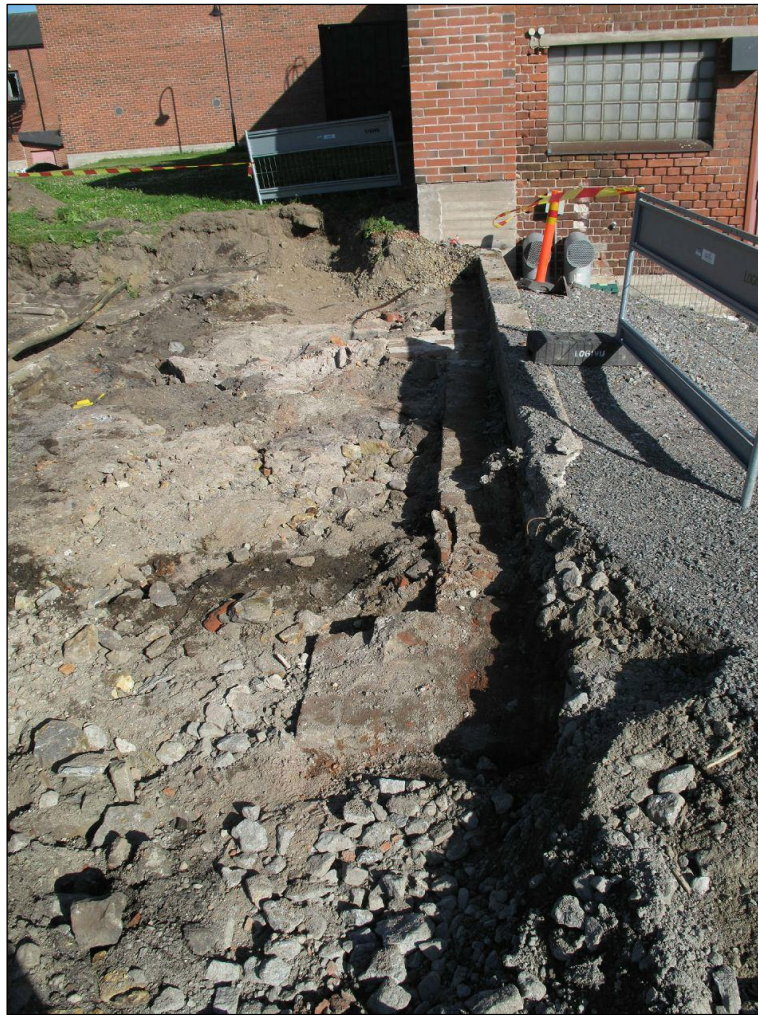
**M 163:** Harmaa karkea sora. Vanhan pajarakennuksen tiiliperustuksen (R 161) lounaispuolella olevan alue.

Rakenne R 161, etualalla M 163.

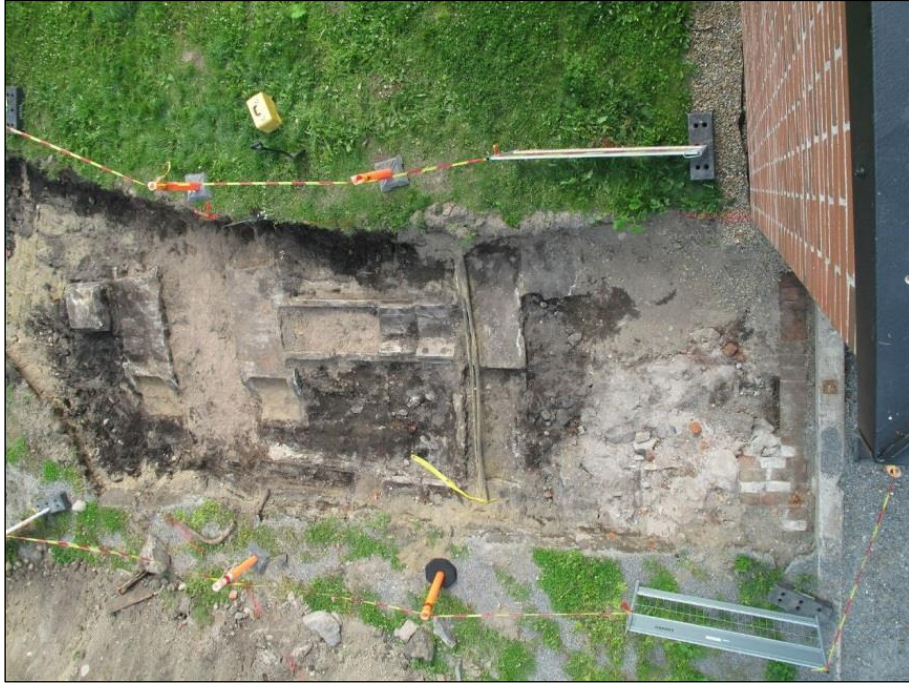
Rakenteet tutkimusalueen keskiosissa.

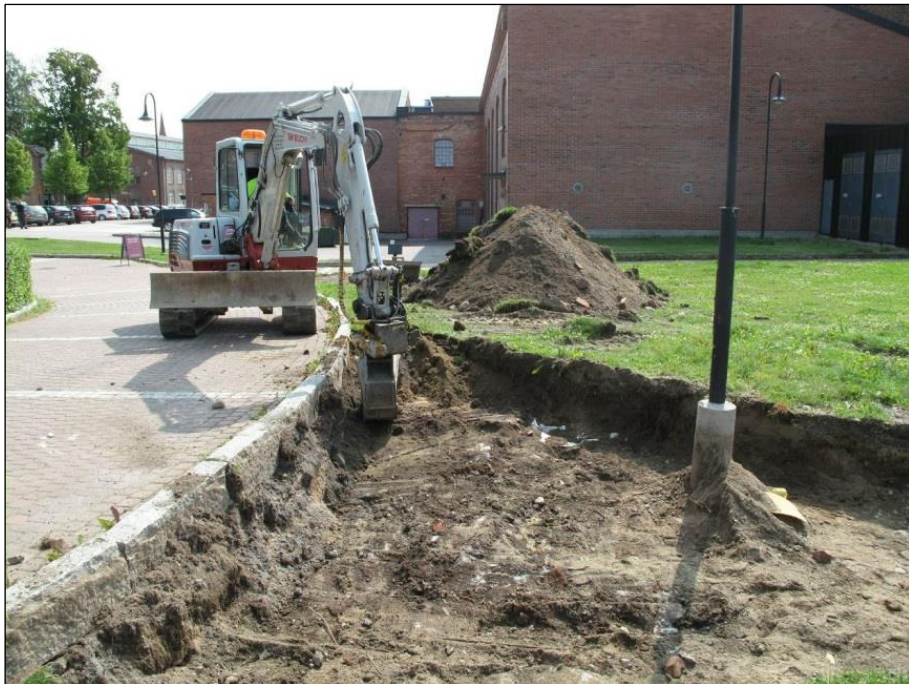
Tutkimusalueen koillisosaa.

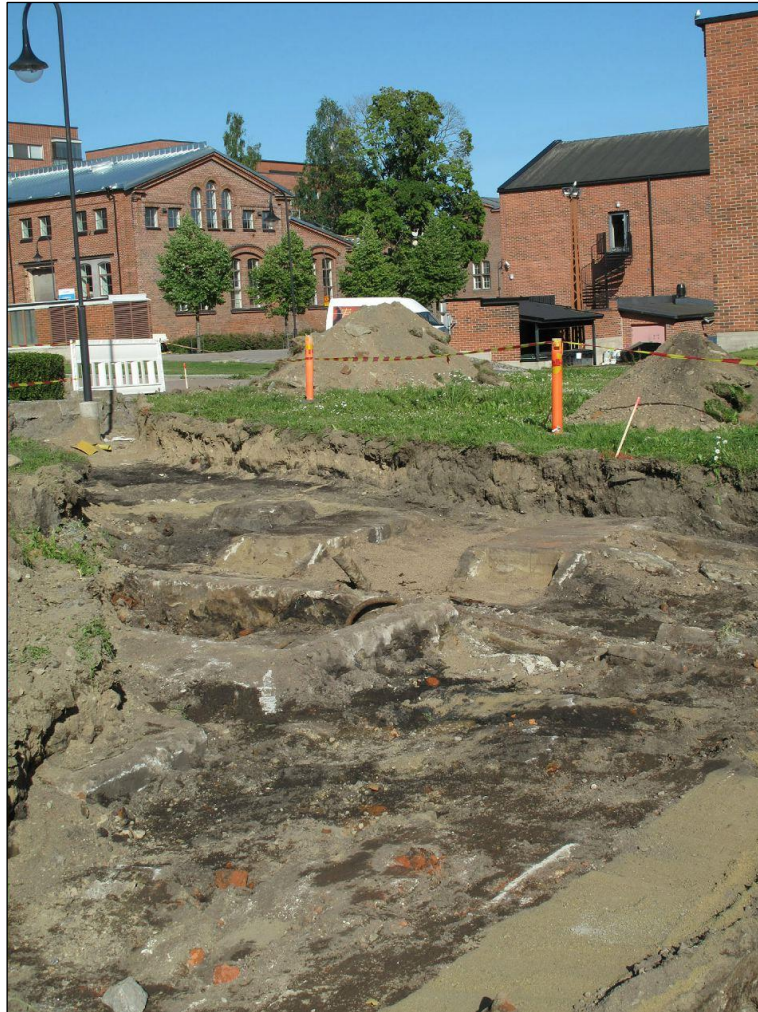
Tutkimusalueen länsiosaa.
