Valkeakoski Linnanen Maakaapelilinjan arkeologinen tarkkuusinventointi 2019

Tilaja: Elenia Oy

- Alue:** Valkeakoski, entisen Sääksmäen Saarioiskulma, Linnanen, Linnastenvuoren eteläpuolella kulkeva maakaapelilinjan osuus.
- Tarkoitus:** Selvittää sijaitseeko maakaapelilinjalla kiinteitä muinaisjäännöksiä tai muita suojeltavaksi arvioitavia kulttuurihistoriallisia jäännöksiä.

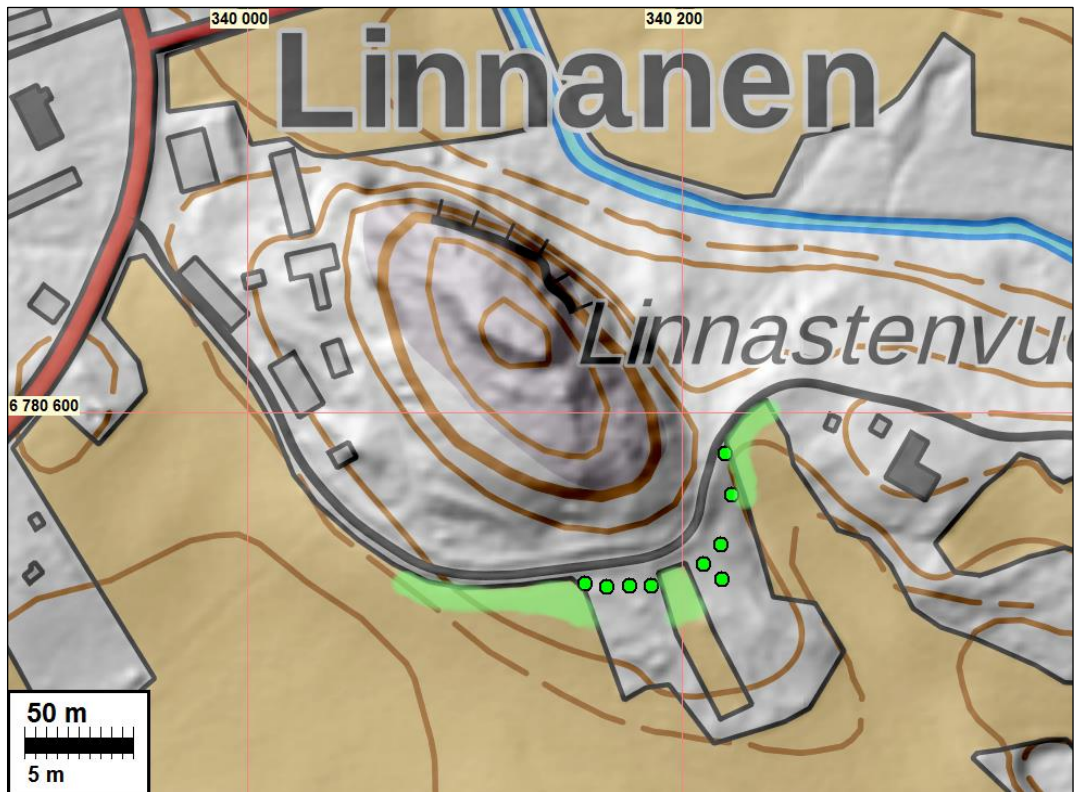
Maastokartta jonka pohjalla on laserkeilausaineistosta laadittu rinnevarjostus. Tehdyt koekuoopat vihrein palloin ja pintapoimintamenetelmällä tutkitut peltoalueet vihreällä.

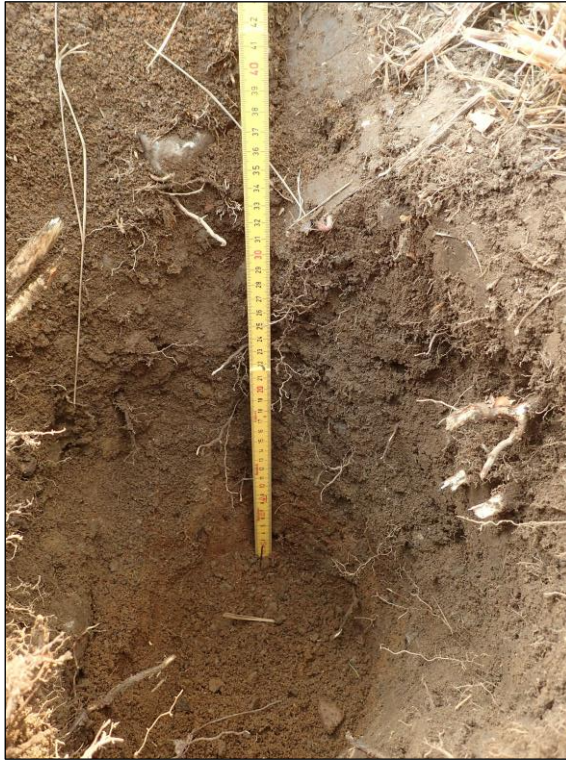
Koekuoppa linjan keskiosassa. Kaikki koekuopat maakerroksiltaan samanlaisia, kerrospaksuudet hieman vaihtelevat. Pinnassa sekoittunut peltomulta 20-35 cm ja sen alla sorainen moreenimaa.

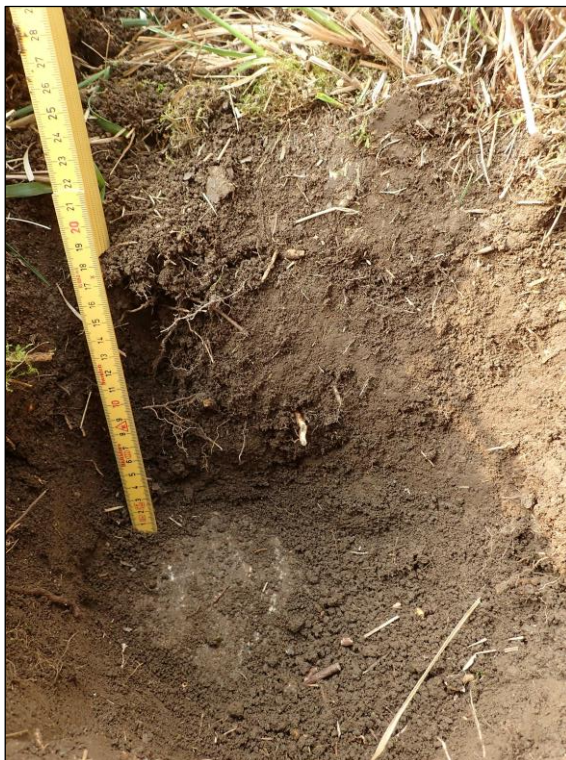
Harjanteen reunamilla, missä tie kaartuu pohjoiseen oli parissa koekuopassa kalliopinta heti sekoittuneen kerroksen alla. Huom. kalliopinta on sikäli oletus, että kyseessä voi olla myös suuri maan alainen kivi.

Kuopat kaivettiin sekoittuneen kerroksen alapuoliseen syvyyteen.
