# Valkeakoski Muntee Maakaapelin kaivamisen arkeologinen valvonta 2019

Tilaaja: Elenia Oy

**Alue:** Valkeakoski, Sääksmäki Muntee. Maakaapelilinja Munteen kylästä etelään Itkontien varsilla, sijaitsevien muinaisjäännösten Muntee, Itko 5, Itko 3 ja Itko kohdilla.

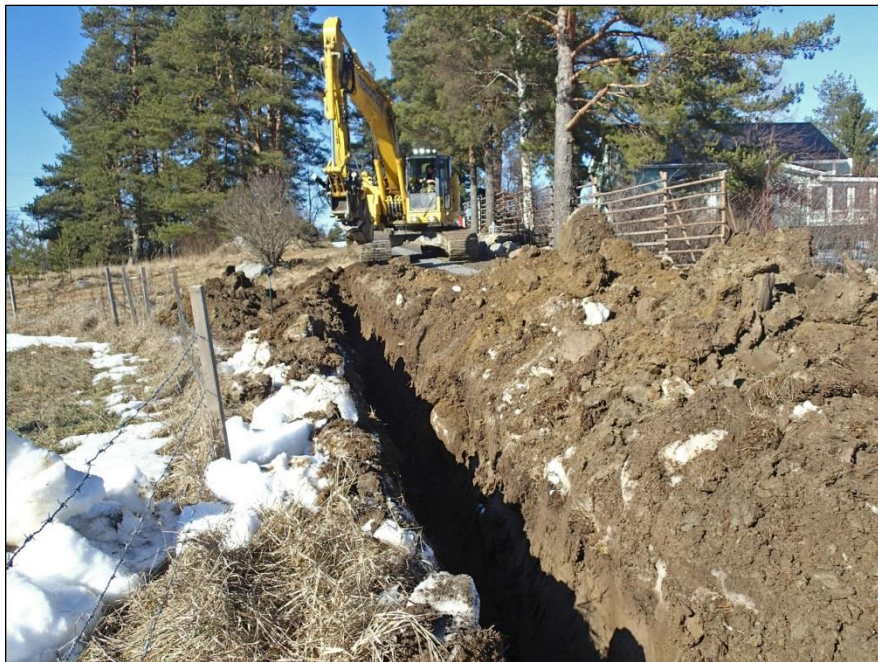
Kansikuva: Maakaapelikaivantoa Itko 5 muinaisjäännösalueen tuntumassa, Itkontien länsipuolella.

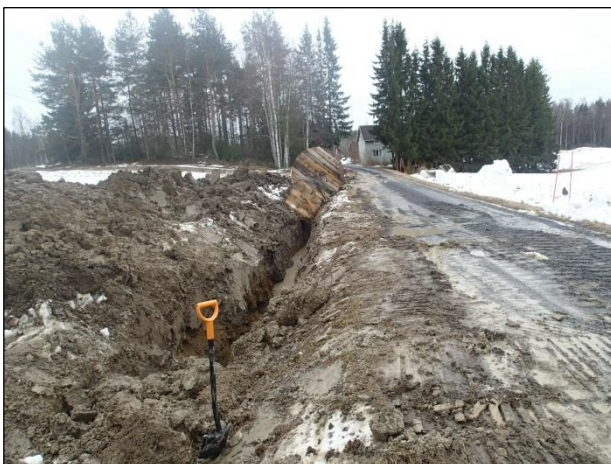
Kuva alla: maakaapelikaivantoa moreenikumpareen pohjoispuolella. Talon paikalla (kuvassa oik.) on ollut sittemmin tuhoutunut vasarakirveskulttuurin hauta. Moreenikumpareella Itkontien itäpuolella (kuvassa vas.) sijaitsee mahdollinen vasarakirveskulttuurin asuinpaikka. Kumpareen laelta on löytynyt nuorakeramiikkaa. Maakaapelilinja kiertää moreenikumpareen pellon puolelta. Kuva etelään.

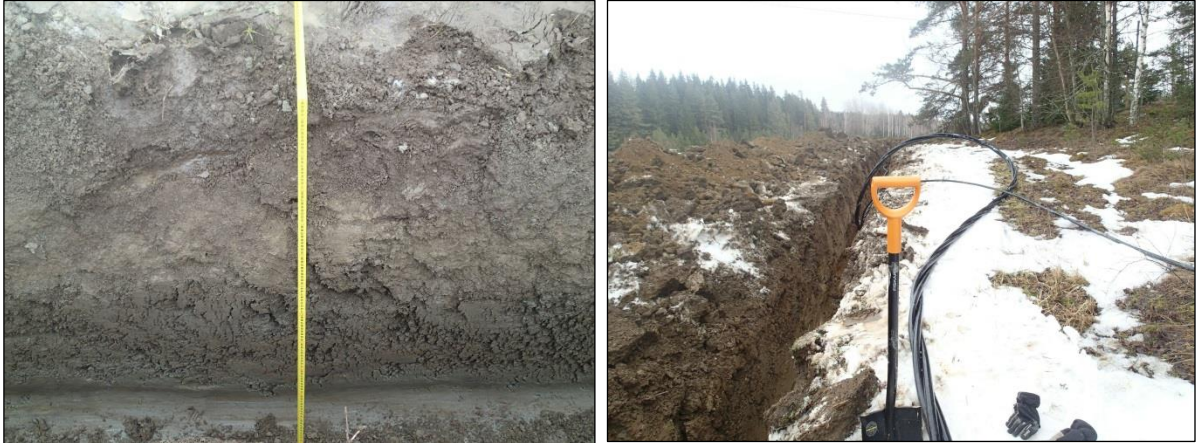
Kaivannoissa normaalit peltomaan maakerrokset. Maakaapelikaivantoa moreenikumpareen pohjoispuolella.

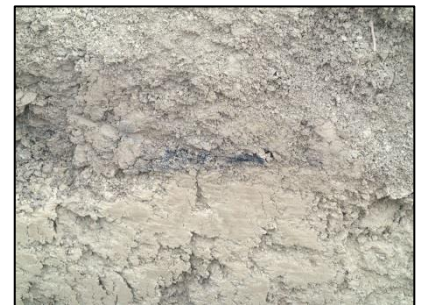
Itkontien 109 kohdalla havaittiin hiukan nokea ja hiiltä heti muokkauskerroksen alapuolella, luontaisen savikerroksen yläpuolella. Kyseessä on parin senttimetrin kerros, jota on kolmessa kohdassa parin metrin matkalla (kartalla nro 1).

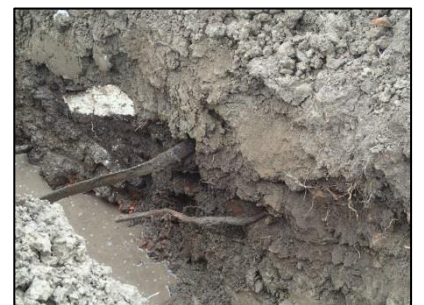
Itko 3 muinaisjäännösalueen itäosan pohjoispuolella, Itkontie 103 kohdalla, todettiin sekoittunut kerros. Ylinnä on normaali muokkauskerros, sen alla sekoittuneita kerroksia, joissa tiilenkappaleita ja tiilenmurua, laastia, hiiltä, useita hevosenkenkiä, rautarojua ja styroksia ja mahdollista raudoitusta. Kyseistä kerrosta havaittiin yhdessä kohdassa noin kahden metrin matkalla enimmillään noin 0,5 m paksuudelta (2)

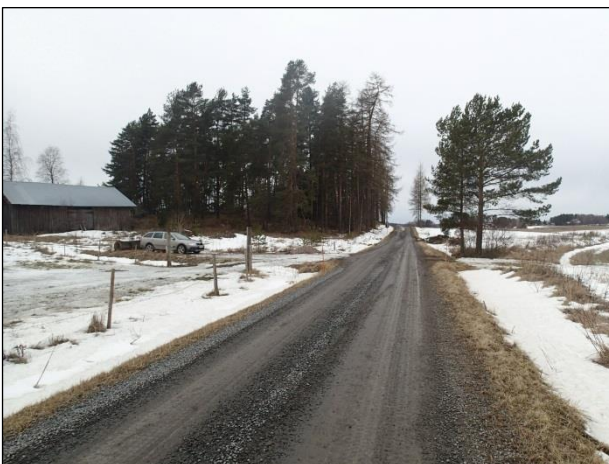
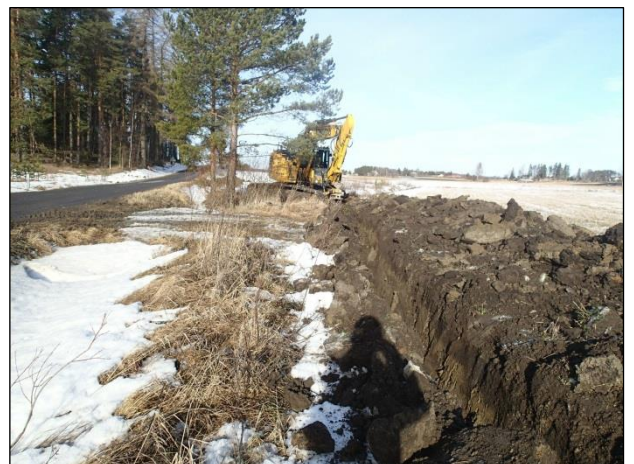
Vasemmalla: Kuvassa vasemmalla näkyvä metsäinen kumpare on muinaisjäynnösalueen kaakkoisosaa. Arkeologinen valvonta aloitettiin Itkontien varresta, kuvassa oikealla näkyvän männyn tuntumasta Maa-kaapelikaivantoa Itko 3 muinaisjäynnösalueen kaakkoiskulman itäpuolella. Kaivannossa normaalit maakerrokset. Vasemmalla Itkontie. Kuva luoteeseen.

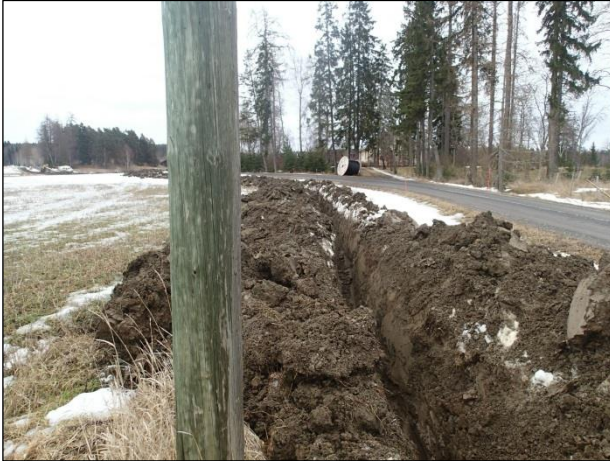
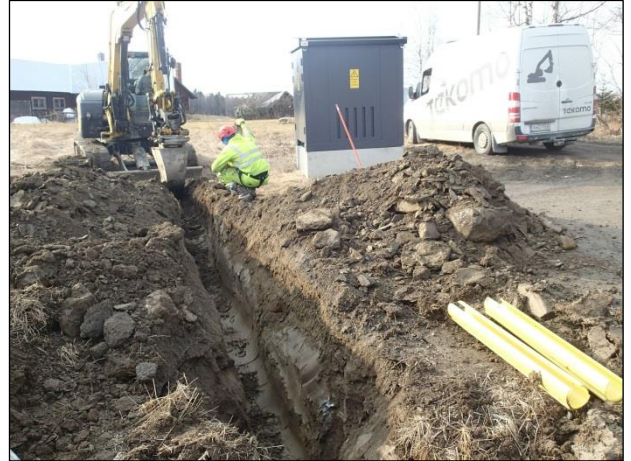
Vasemmalla: maakaapelikaivantoa Itko 3 muinaisjäännösalueen ja tilakeskuksen pohjoispuolella. Kaivannossa normaalit maakerrokset. Oikealla Itkontie. Kuva kaakkoon. Oikealla: Itkontien alitus uudelle muuntajalle Itko 3 muinaisjäännösalueen keskiosan pohjoispuolella, tilakeskuksen tuntumassa. Kuva kaakkoon.

Itko 3 muinaisjäännöksen keskiosan ja tilakeskuksen paikkeilla tehtiin Itkontien alitus uudelle muuntajalle. Tien kohdalla todettiin normaalit tiekerrokset 40 – 50 cm ja niiden alla savi. Kaivannosta löytyi yksi tiilenpuolikas tiekerroksen alaosasta, lisäksi pari kappaletta nykyaikaita tiilikappaleita. Tontin puolella vanhalla heinittyneellä pellolla todettiin normaali muokkauskerros ja sen alla savi.

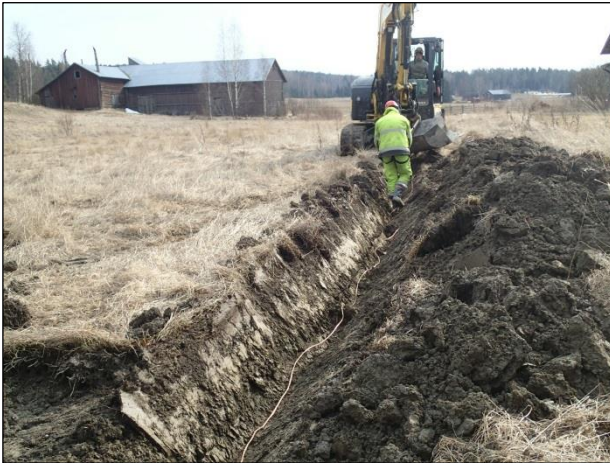
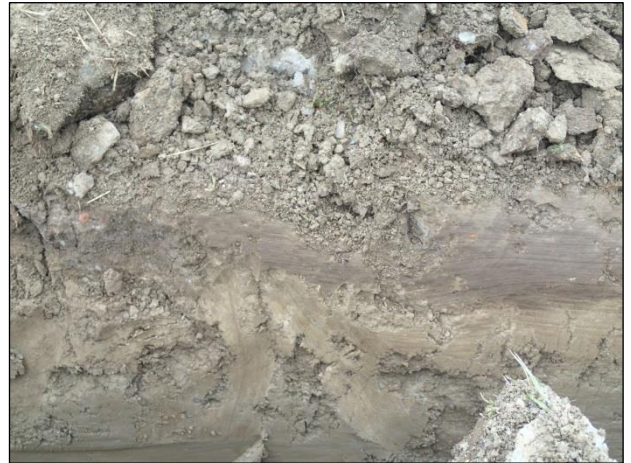
Oikealla: Kaivanto maadoituskaapelille uuden muuntajan paikalla Itko 3 muinaisjäännösalueen keskiosan pohjoisreunassa. Kaivannossa normaalit kerrokset, ylinnä peltomulta, sen alla savi. Kuva lounaaseen. Vasemmalla: Maakerroksia maakaapelikaivannon seinämässä Itko 3 muinaisjäännösalueen itäosan pohjoispuolella. Kaivannossa normaalit maakerrokset, ylinnä muokkauskerros, sen alla sen alla savi.

Muinaisjäännösalueella, pellolla uuden muuntajan paikalla, todettiin muokkauskerrosta noin 30 – 35 cm, sen alla on savi. Uuden muuntajan paikalta kuorittiin pintamaata noin 4 x 4 m alalta ja savea noin 2,5 x 3 m alalta. Muuntajalta kaivettiin maadoituskaapelia varten noin 10 m roilo puolen metrin syvyyteen. Paikalla on normaali peltomulta ja sen alla savi.

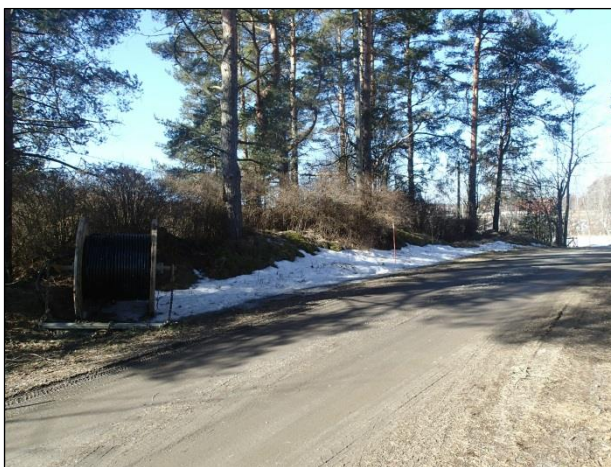
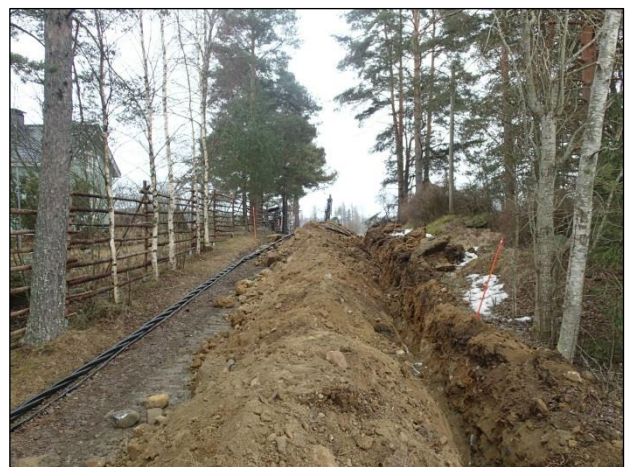
Vasemmalla: Itko 5 muinaisjäännösalueen itäreunan tuntumassa ja Itkontien länsipuolella on metrin korkeinen ja pari metriä korkea penkka, jossa on kasattua maata ja suurehkoja kiviä. Se lienee syntynyt maantien rakentamisen tai kunnostuksen yhteydessä. Maakaapelioja kaivettiin penkan viereen maantien reunaan. Kuva luoteeseen. Oikealla: Maakaapelikaivantoa Itko 5 muinaisjäännösalueen vieressä, kumpareella ja sen luoteisrinteellä Itkontien länsireunassa. Kaivannossa normaalit kerrokset, yllinä tiekerrosta, sen alla luontainen kivinen hiekkamoreeni. Kuva kaakkoon.

Mäen laella muinaisjäännöksen rajan tuntumassa on selvä kasattu penkka, siinä ja sen vieressä on suurehkoja kiviä. Todennäköisesti ne on kasattu tien ja mahdollisesti myös viereisen omakotitalon rakentamisen yhteydessä. Kaapeliojan kohdalla oli pinnassa normaali turve ja humuskerros 10 – 20 cm. Sen alla oli normaali hyvin kivinen ja kova moreeni.

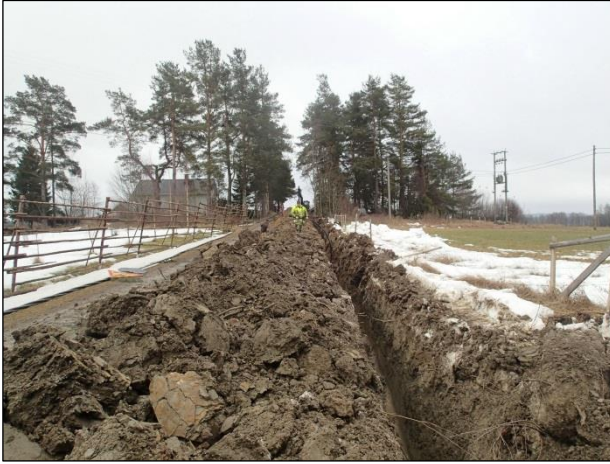
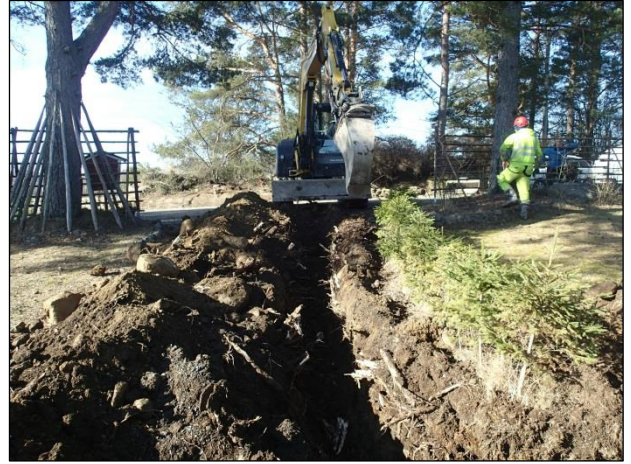
Vasemmalla: Maakaapelikaivantoa Itko 5 muinaisjäännösalueen luoteispuolella Itkontien länsireunassa. Kaapelikaivanto tuli käytännössä maantieojan kohdalle. Kaivannossa normaalit kerrokset, ylinnä sekoittuneita kerroksia, niiden alla savi. Kuva kaakkoon. Oikealla: Itko 5. Kaapelikaivanto omakotitalon nurkalta päälinjalle Itkontien varteen (kuvassa kaivinkoneen kohdalla). Talon nurkalla todettiin sekoittunutta kerrosta, nurmikon reunassa ja pihatiellä 5 - 15 cm multaa ja hiekkaa. Alinna luontainen kivinen hiekkamoreeni. Kuva lounaaseen.

Itko 5 muinaisjäännöksen itäpuolella, kumpareen laella, kaivettiin pj-kaapelioja asuinrakennuksen etelänurkalta pihatien kohdalle ja siitä maantien varteen päälinjalle. Kaapelioja kaivettiin osan matkaa samalle kohdalle, johon jo aiemmin oli asennettu antennikaapeli. Talon nurkalla todettiin sekoittunutta kerrosta, nurmikon reunassa ja pihatiellä 5 – 15 cm multaa ja hiekkaa. Alinna on luontainen kivinen hiekkamoreeni. Tien alituksen kohdalla oli tiekerrosta 10 – 15 cm ja sen alla luontainen moreeni. Missään kohdassa kaapelikaivantoa ei ollut havaittavissa mitään arkeologisesti merkittävää.

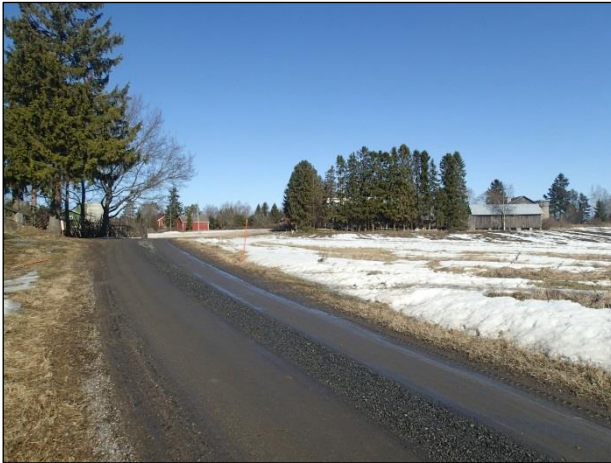
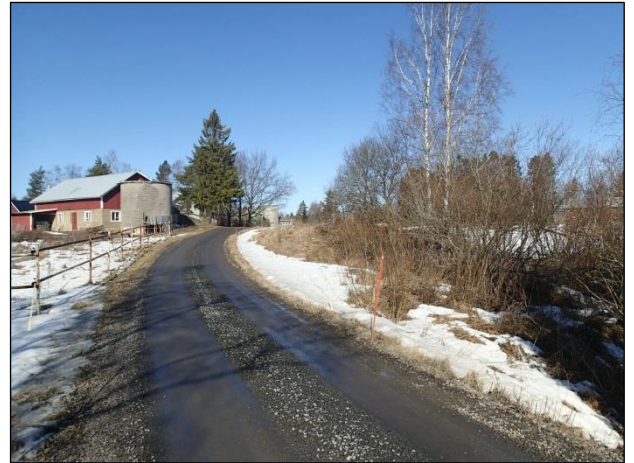
Vasemmalla: Munteen muinaisjäätösalueella maakaapelilinja (runkolinja) kulkee Itkontien varressa, sen itälaitaa. Kuva pohjoiseen. Oikealla: valvonta alkoi Itkontien varresta, Oikolanjokeen laskevan puron pohjoispuolelta. Kaapelikaivanto kaivettiin puron pohjoispuolella Itkontien itäpuolen maantieojaan. Noin 25 m purosta pohjoiseen on rinteessä pellon tuntumassa pengerrys ja siihen liittyvä betonirakenne (kuvassa oik.). Kuva pohjoiseen.

Arkeologinen valvonta alkoi Itkontien varresta, Oikolanjokeen laskevan puron pohjoispuolelta. Kaapelikaivanto kaivettiin puron pohjoispuolella Itkontien itäpuolen maantieojaan. Noin 25 m purosta pohjoiseen on rinteessä pellon tuntumassa pengerrys ja siihen liittyvä betonirakenne, todennäköisesti ajosilta, mahdollisesti paikalla olleeseen talousrakennukseen. Rakenteen kieppeiltä, sen länsipuolelta, tuli kaapeliojasta hiukan tiiltä. Muutoin kaapeliojassa todettiin sekoittunutta kerrosta ja sen alapuolella savea. Kiinteistön navetan paikkeilla, kaapeliojassa tien vastakkaisella puolella, törmättiin muutamaa maahan upotettuun kiveen. Kyseisessä paikassa, jossa on lähiympäristöä hieman korkeampi kohta, maalaji sekoittuneen kerroksen alla on moreenia.

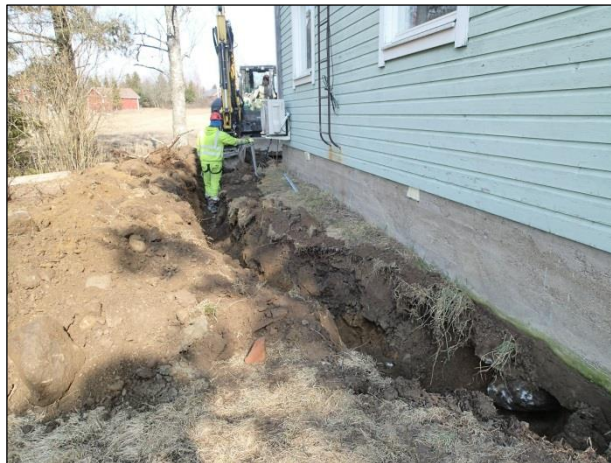
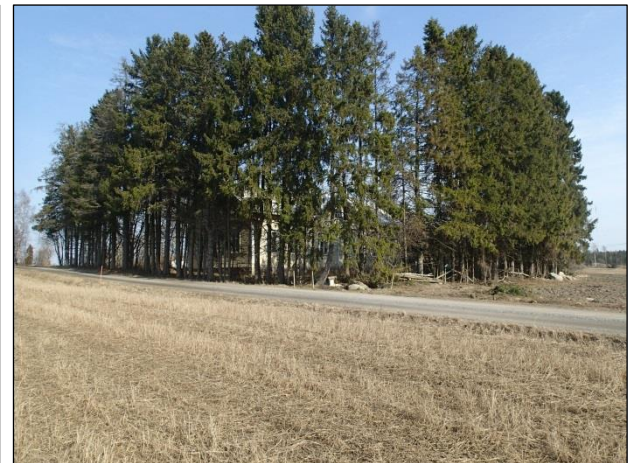
Vasemmalla: Kiinteistöllä 4-3 olevan asuinrakennuksen lounaiskulmalta lähtien kaivettiin pj-kaapelia varten kaivanto. Siinä todettiin sekoittunutta kerrosta ja modernia tiiltä. Koilliseen. Oikealla: muinaisjäätösalueella kiinteistölle 4-2 vedetty pj-linja lähtee Itkontien varresta, kuvassa kuusiaidan keskivaiheilta, kulkee pellolla kuusiaidan viertä ja kiertää asuinrakennuksen koilliskulmalle. Kuva pohjoiseen.

Kiinteistöllä 4-3 olevan asuinrakennuksen lounaiskulmalta lähtien ja sen jälkeen 1,5 m etäisyydellä talon länsiseinästä kaivettiin pj-kaapelia varten kaivanto. Siinä todettiin sekoittunutta kerrosta noin 30 – 40 cm, jossa oli modernia tiiltä. Sekoittuneen kerroksen alapuolella oli noin 10 cm savea ja sen alla moreeni. Asuinrakennuksen pohjoispuolella on pellonreunassa maan sisään upotettuja kiviä ja niiden yhteydessä modernia tiiltä. Sitä on paikalla olevan viemärikaivannon vieressä. Kiinteistön koillisrajan tuntumassa tehdyn Itkontien alituksen kohdalla on tiekerrosta noin 60 cm ja sen alla savi.

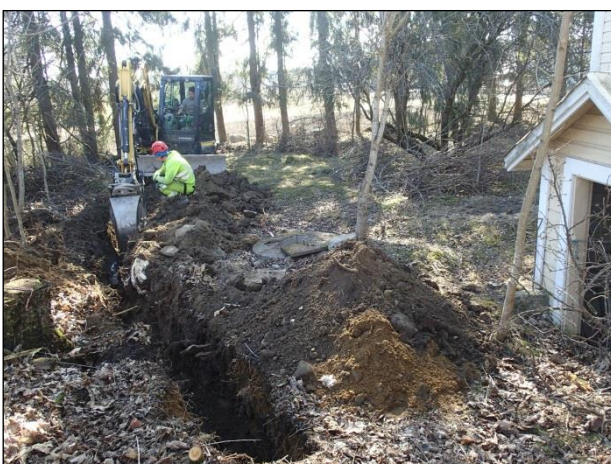
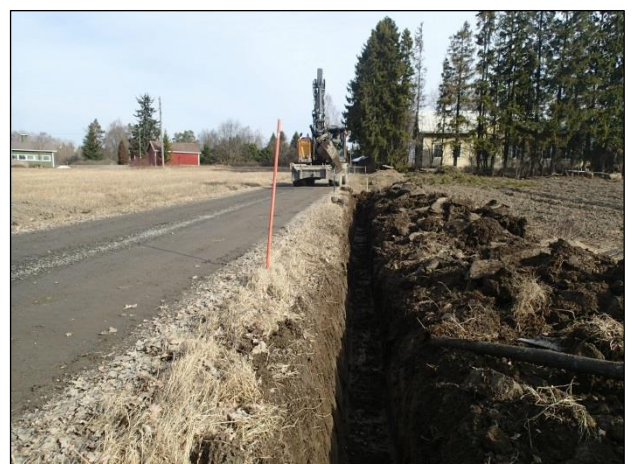
Vasemmalla: Kiinteistölle 4-2 kaivettua pj-linjaa viemäreiden (kuvassa oik.) vieressä. kaivannossa todettiin sekoittuneet kerrokset asennussyvytyteen saakka. Kuva etelään. Oikealla: Maakaapelikaivantoa Munteen muinaisjäätösalueen itäosassa kiinteistön 908-439-4-2 eteläpuolella. Kaivannossa ylinnä sekoittuneet kerrokset, niiden alla luontaiset kivennäismaakerrokset. Kuva koilliseen.

Kiinteistölle 4-2 vedetty pj-linja lähtee asuinrakennuksen koilliskulmasta kaakkoon ja kiertää paikalla olevat viemärikaivot niiden itäpuolelta. Kyseisellä kohdalla on maaperän pintaosassa ajettua hiekkaa, jonka alla on sekoittunut kerros kaapelin asennussyvyyteen saakka. Viemärikaivoista etelään suuntautuu viemäriputki. Sen viereen, itäpuolelle, kaivettiin kaapelioja. Pellon laidassa on viemäriputken ohella myös salaojaputki. Maaperä kaapeliojassa todettiin sekoittuneeksi asennussyvyyteen saakka. Pellonreunasta Itkontielle saakka on kaapeliojan kohdalla normaali muokkauskerros noin 30 cm ja sen alla savea ja moreenia.

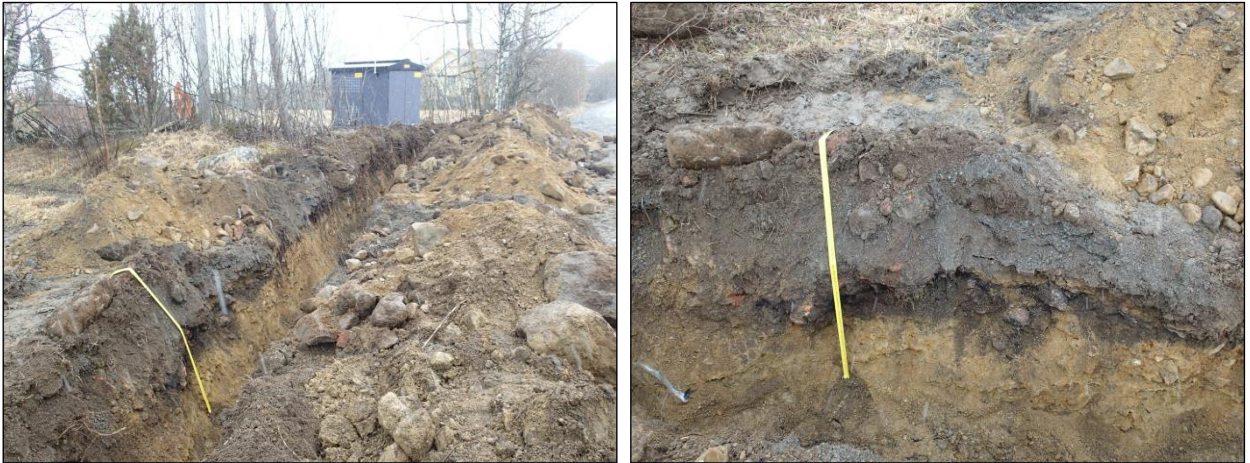
Vasemmalla: Munteentien pohjoispuolella 10 m matkalla on epäyhtenäinen myöhäisen historiallisen ajan "kulttuurikerros". Muutamia senttejä turpeen ja pintamaan alapuolella todettiin hiiltä ja nokea sekä rikkonaisia tiiliä ja niiden kappaleita. Taustalla uusi muuntaja. Kuva koilliseen.

Munteentien pohjoispuolella 10 m matkalla epäyhtenäinen myöhäisen historiallisen ajan ”kulttuurikerros”. Muutamia senttejä turpeen ja pintamaan alapuolella todettiin hiiltä ja nokea sekä rikkonaisia tiiliä ja niiden kappaleita, lisäksi muutamia nyrkinkokoisia rapautuneita kiviä. Ko. kerrok-

sen paksuus on noin 10 – 30 cm. Siellä täällä havaittiin myös muutamia isompia pyöreähköjä kiviä sokin sokin. Löytöinä tuli vihreää pullolasia, fajanssia, rautaisen kääntöveitsen (partaveitsen) teräosa ja rautarojua. Löytöjen ja maakerrosten perusteella kyseessä on rakennuksen purkujäte, jota on paikalle levitetty. Esineiden perusteella se on peräisin varhaisintaan 1800-luvulta.

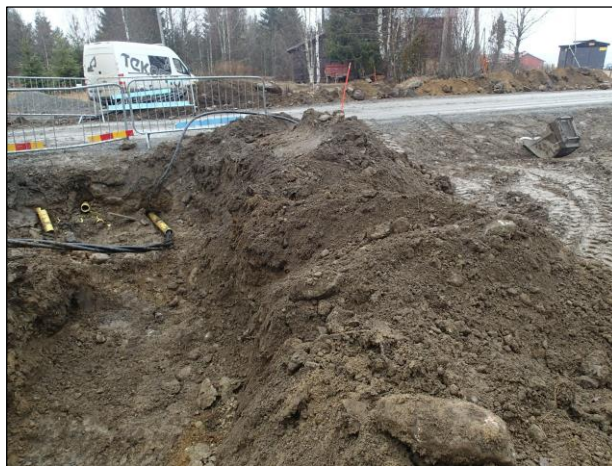
Munteentien alitus. Ylinnä on sekoittuneita kerroksia ja niiden alla luontaiset kivennäismaakerrokset. Kuva pohjoiseen.
