# Vesilahti Hinsala Maakaapelin kaivamisen arkeologinen valvonta 2018

Hannu Poutiainen

Tilaja: Elenia Oy

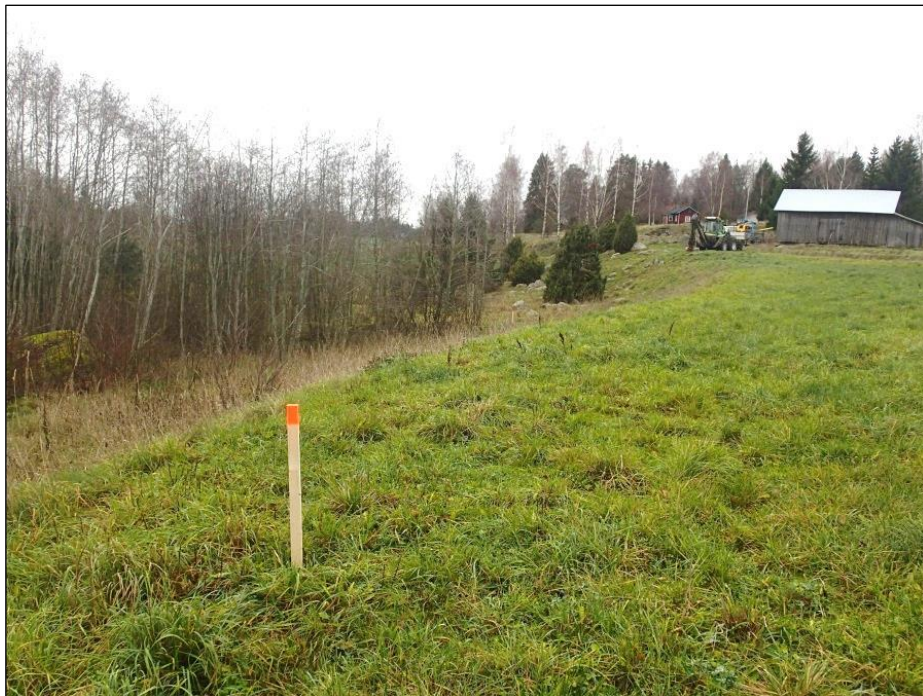
*Kansikuva:* Arkeologin valvonnassa kaivettavaa maakaapelilinjaa pellon laidalla Tonttimäen kalmistoalueen läntisen osan kaakkoispuolella. Kalmistoaluetta näkyy Ladon ympäristössä. Kuva luoteeseen.

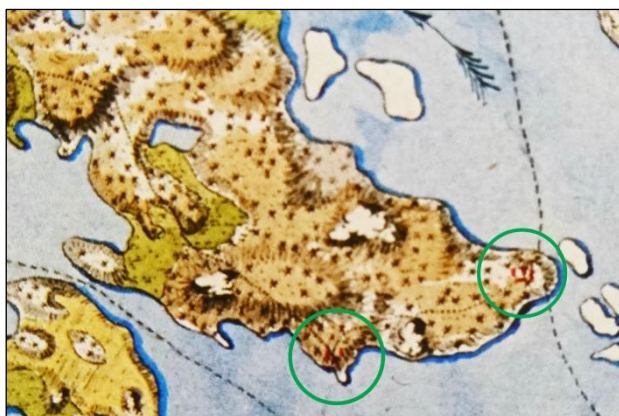
Ote niin sanotusta kuninkaan kartasta (s. 326 Harju 2012), joka on laadittu 1700- ja 1800-lukujen taitteessa. Hinsalan (vasen) ja Niemenpään kylät on ympäröity vihreällä. Hinsalan kylä on merkattu kartassa ilmeisesti väärään paikkaan, Lemmenniemeen. Todellisuudessa kylä on sijainnut lännemässä, seuraavassa niemessä, Hinsalansalmen koillispuolella. Hinsalanniemen itäosa on piirretty karttaan epätarkasti. Niemenpään kylä on merkattu liian pohjoiseen, joskin koko niemennitosa on piirretty karttaan liian kapeaksi.

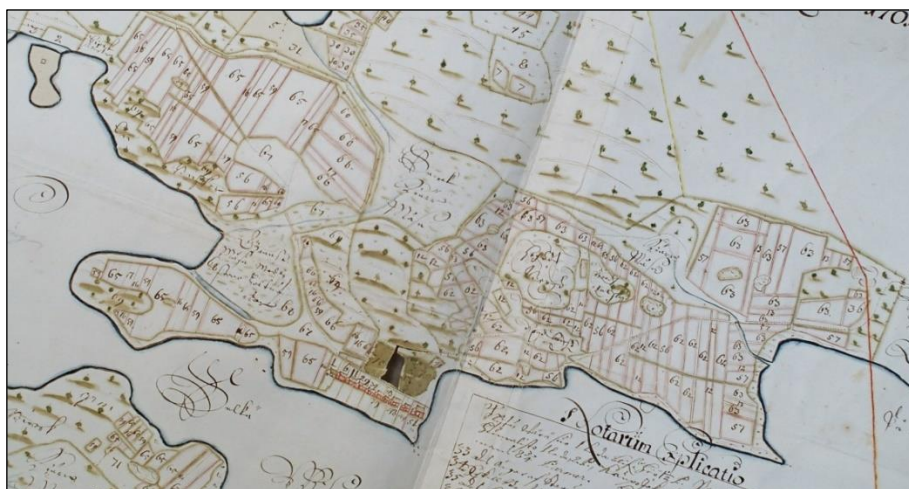
Ote vuoden 1701 kartasta (Mört). Kartta on mittasuhteiltaan vääristynyt, joten sen tarkka asemoiminen nykykoordinaatistoon ei ole mahdollista. Tälläkin asemointitarkkuudella Hinsalan kylän sijoittumisesta tutkittavaan linjaan nähden saa selkeän kuvan. Kartan kaakkoislaidassa vaalean punaisella viivalla rajatun mahdollisen muinaisjäännöksen, *Lemmenniemen*, kohdalla ei ole merkattu asutusta.

*Hinsala 2* (mj.tunnus: 1000012317) historiallisen ajan kylätontti rajautuu Hinsala(Hinsala) kylätonttiin sijaiten sen koillispuolella Hinsalantien pohjois-koillispuolella. Olof Mörtin vuoden 1701 kartalla alue on rakentamaton, vaikkakin tonttimaaksi mitattu. Paikalla vuonna 2003 tehdystä koekaivauksessa todettiin, että tonttimaalla ei ole lainkaan kulttuurikerrosta. Kartta-aineiston ja maastotutkimuksen perusteella on todettu, että mitattua tonttia ei ole koskaan otettu käyttöön ja kyseessä on ns. ”grästomt”.

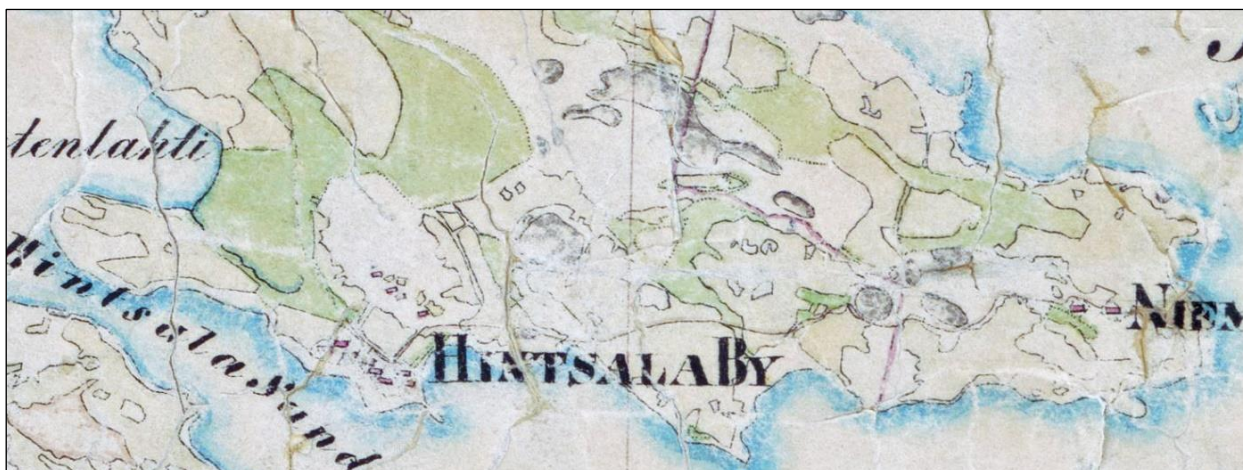
Ote vuoden 1848 kartasta (Mörne).  
Hintsalan alueen asutus sijoittuu tällä kartalla Hintsalan ja Niemepään kyliin.

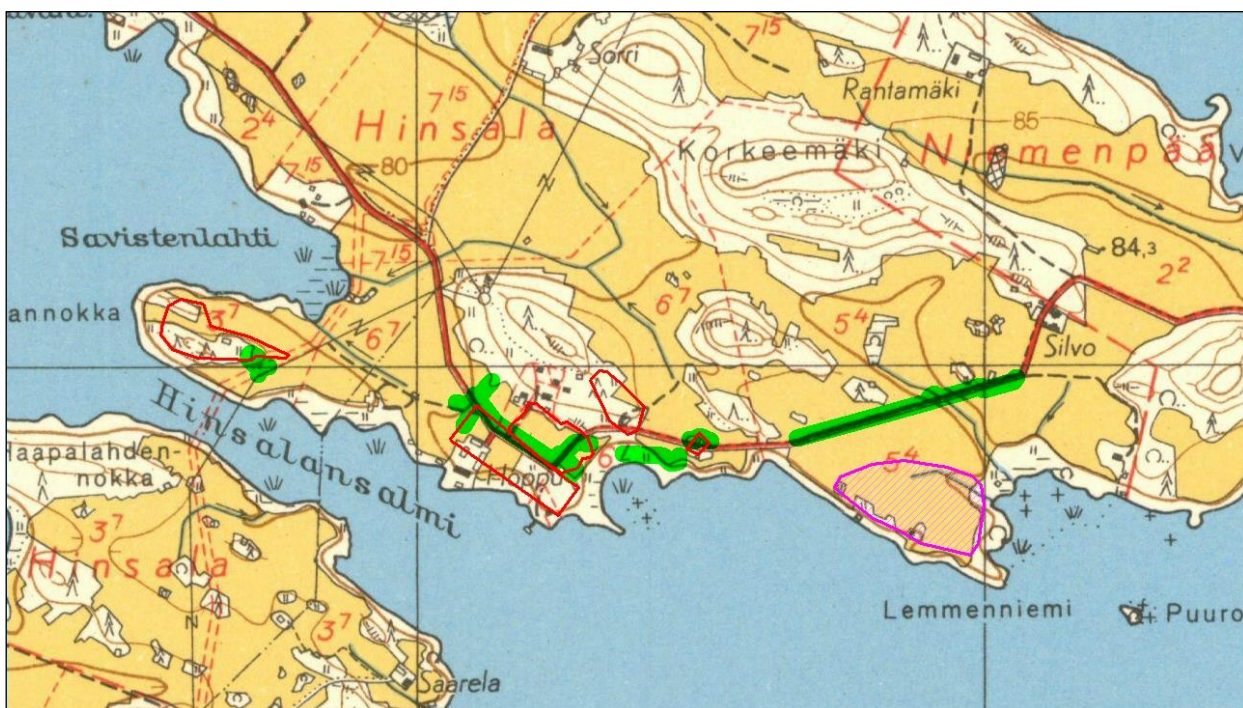
Ote peruskartasta vuodelta 1954, linjojen kohdilla ei ole rakennuksia, tiet ovat nykyisillä kohdin ja maankäytön tilanne on muutoinkin pääasiallisesti saman kuin nykyhetkellä. Muinaisjäännösalueet punaisella rajauksella, muu kulttuuriperintökohde on sinipunaisella viivoituksella. Maakaapelilinja vihreällä.

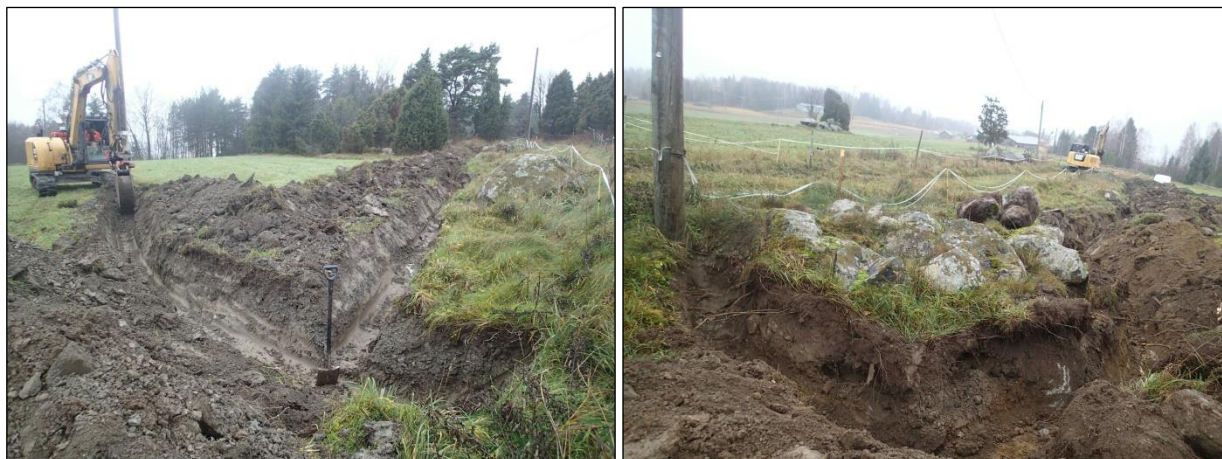
Kaapelikaivannosta ei paljastunut mitään arkeologisesti merkittävää. Turpeen alla on normaali multakerros ja sen alla kivinen hiekkamoreeni. Havaintojen perusteella kyseessä on todennäköisesti luontainen muodostuma, johon aikain saatossa on kivisestä maaperästä kasattu kiviä peltoviljelyn ja luultavasti myös mökkitien rakentamisen yhteydessä.

Vasen: Maakaapelikaivantoa Sauvalanniemen muinaisjäännösalueen kaakkoispuolella. Ylinnä kaivannossa on muokkauskerros, sen alla on savea. Länteen. Oikea: maakaapelilinjaa Sauvalanniemen muinaisjäännösalueen reunavyöhykkeellä. "Kivimuodostelma" kierrettiin. Turpeen ja alla multakerros ja sen alapuolella kivinen hiekkamoreeni. Itään.

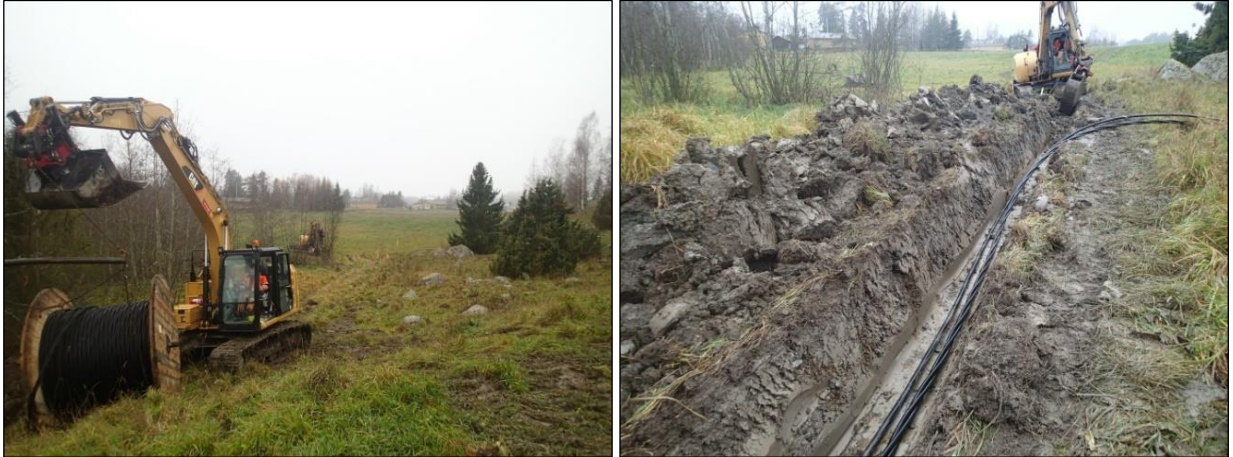
Kaapelilinjalta, heti törmän alapuoliselta tasaisemmalta kohdalta, kosteikon koillispuolelta, paljastui pienialainen anomalia. Multakerroksen alta, noin 20 cm syvyydestä, tuli esiin ohut kerros (maksimipaksuus 5 cm) nokea, hiiltä ja tiilenmurua noin 4 m matkalla (kohdassa N 6803725 E 316707, havainto 1). Yhdessä kohtaa murusiksi mennyttä tiiltä havaittiin 10 cm paksuudelta ja 25 cm matkalla (kohdassa N 6803722 E 316710, havainto 2).

Pellon puolella kaapelikaivannossa todettiin normaali muokkauskerros ja sen alla savi. Törmän alapuolisella kosteikon alueella on pinnassa multa, sen alla kivinen ja osin karkeamman kivennäismaan sekainen savi.

Vasen: Maakaapelilinjaa Tonttimäen kalmistoalueen läntisen osan eteläpuolella. Linja kulkee kostea ja kivisen notkelman kautta ja nousee sitten pellolle. Kalmistoaluetta on oikealla kuvan ulkopuolella. Taus-talla näkyy Hinsalan kylätontilla olevia rakennuksia. Oikea: Kaivannossa oli silkkaa savea ja sen alla savi-liejua. Kuvat länteen.

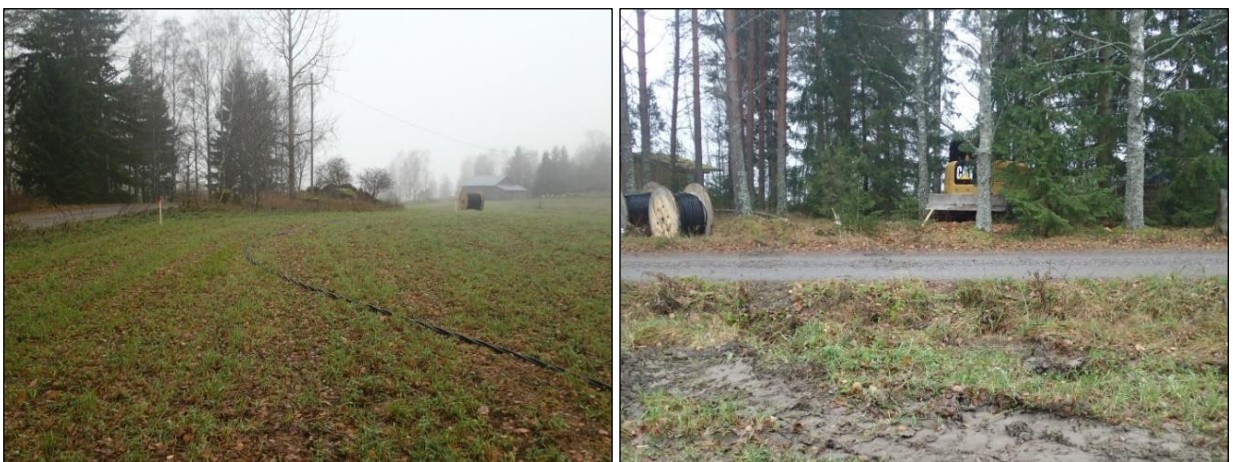
Vasen: Maakaapelilinjaa Kattelianmäen länsipuolella Tonttimäen kalmistoalueen itäisen osan ympäris-tössä Niemenpääntien varressa. Tien oikean reunan tuntumassa puiden ja kivien paikkeilla mahdollinen hautaröykkiön kohta länteen. Oikea: Tien alituskohta Tonttimäen kalmistoalueen itäisen osan itäpuolella Niemenpääntien kohdalla. Etelään.

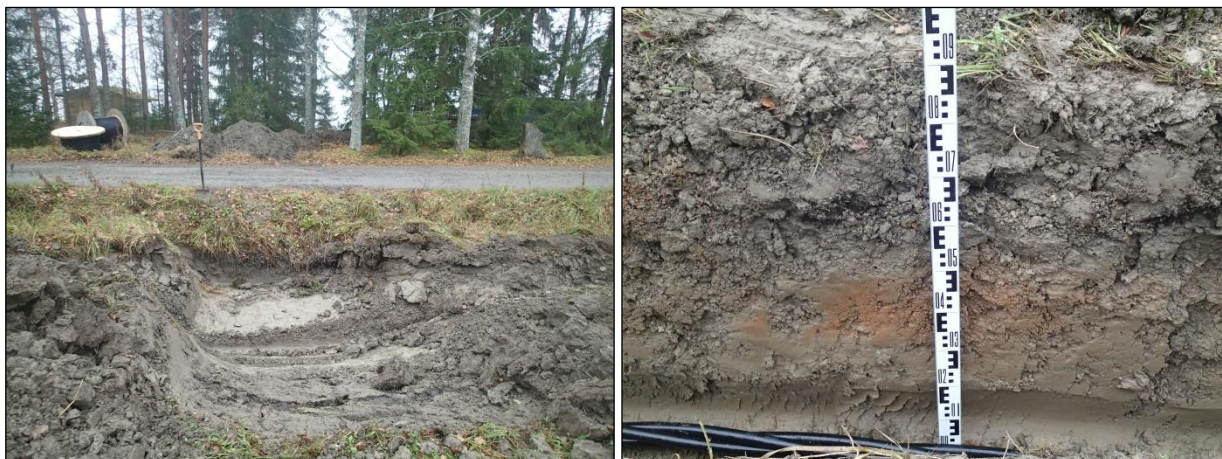
Kaapelikaivannossa näkyi muutamia yksittäisiä tiilenpaloja, mutta niiden lisäksi ei näkynyt mi-tään merkkiä muinaisjäännöksestä tai kulttuurikerroksesta ts. hiiltä, nokea, rapautuneita kiviä, palanutta savea yms. Metallinilmaisimella löytyi yksi rautaisen avaimen katkennut osa.

Vasen: Tien alituskohta Tonttimäen kalmistoalueen itäisen osan itäpuolella Niemenpääntien kohdalla. Kuva etelään. Oikea: Kaivanto Kattelianmäen länsipuolella Tonttimäen kalmistoalueen itäisen osan ympäristössä. Kaivannossa pohjoisseinämässä näkyy hajonnutta tiiltä.

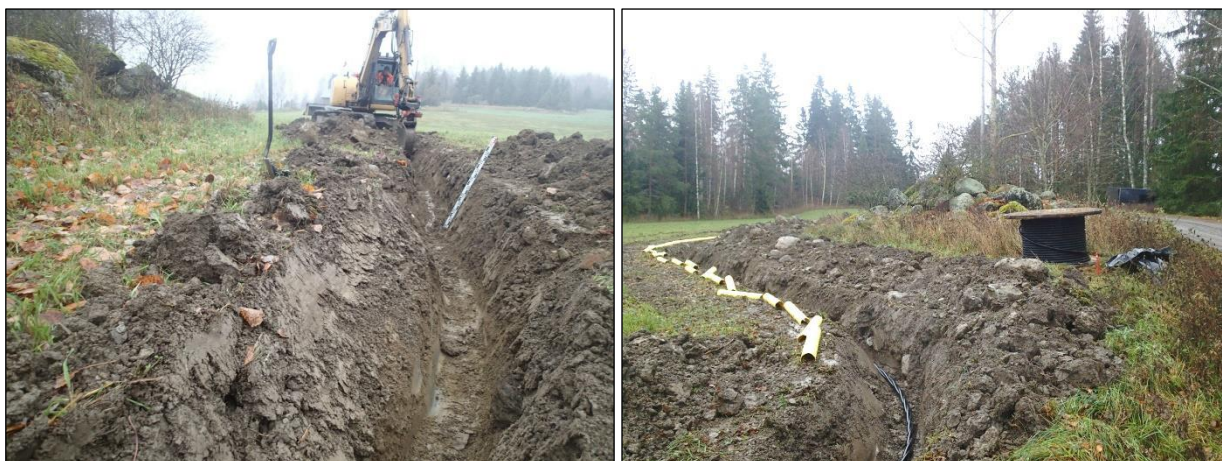
Maakaapelilinjaa Kattelianmäen länsipuolella Tonttimäen kalmistoalueen itäisen osan ympäristössä Niemenpääntien varressa vasemmassa kuvassa mahdollisen hautaröykkiön aluetta kuvassa vasemmalla kivikossa, hajonnutta tiiltä mitan ja lapion kohdalla. Länteen. Oikeassa kuvassa vasemman reunan tuntuun puiden ja kivien paikkeilla mahdollinen hautaröykkiön kohta. Itään.

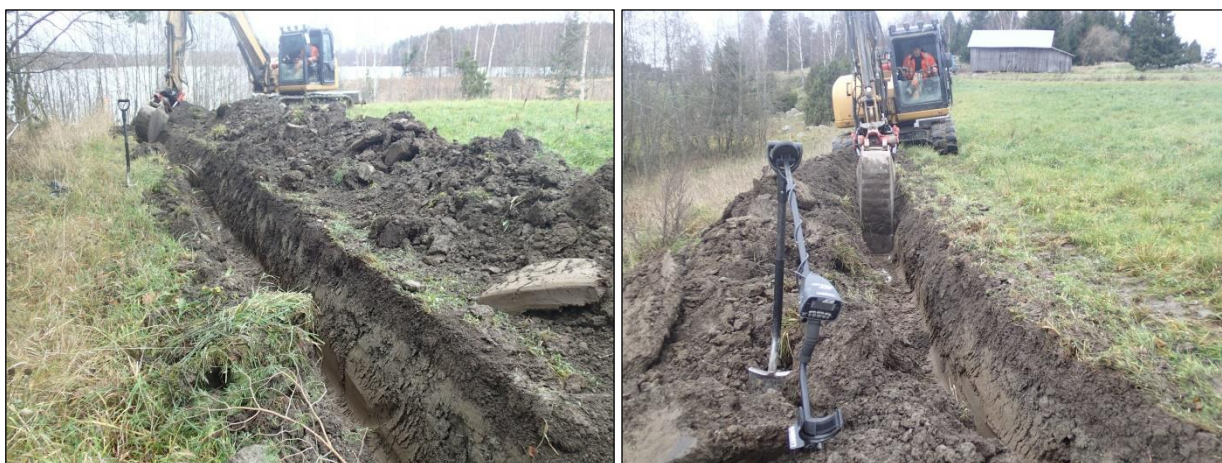
Kaapelikaivanto Tonttimäen kalmistoalueen läntisen osan kaakkoispuolella. Vasen: Muokkauskerroksen alla silkkaa savea. Taustalla Hiedanlahti. Lounaaseen. Oikea: Multakerroksen alla nokea, hiiltä ja tiilenmuruja ohuehko kerros. Pohjoiseen.

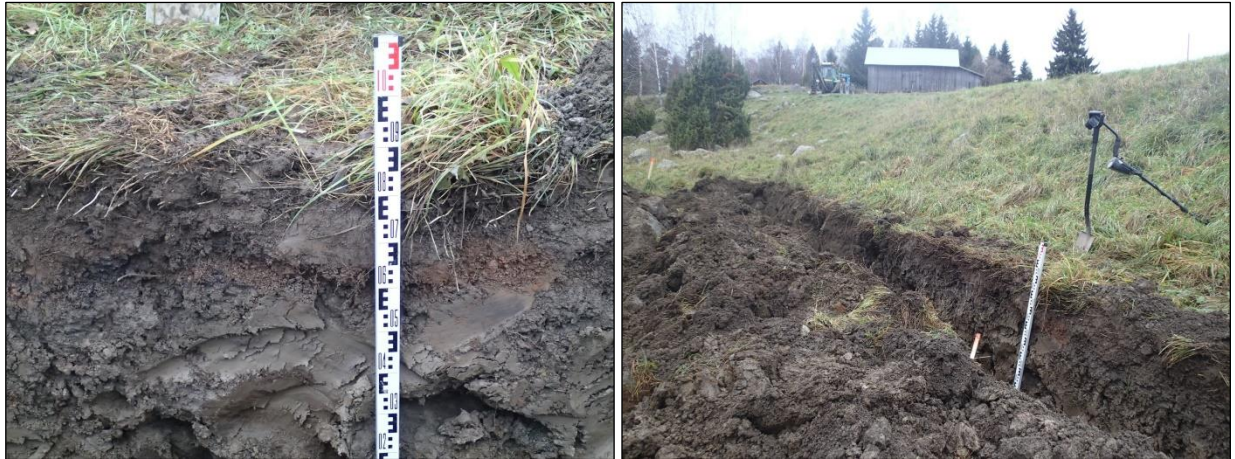
Vasen: Kaapelikaivanto Tonttimäen kalmistoalueen läntisen osan kaakkoispuolella. Muokkauskerroksen alla silkkaa savea. Kalmistoaluetta näkyy Ladon ympäristössä. Oikea: Kaapelikaivanto Tonttimäen kalmistoalueen läntisen osan kaakkoispuolella. Multakerroksen alla nokea, hiiltä ja tiilenmurua ohuehko kerros, mitan ja lapion paikkeilla. Kalmistoaluetta näkyy ladon ympäristössä. Kuvat luoteeseen.

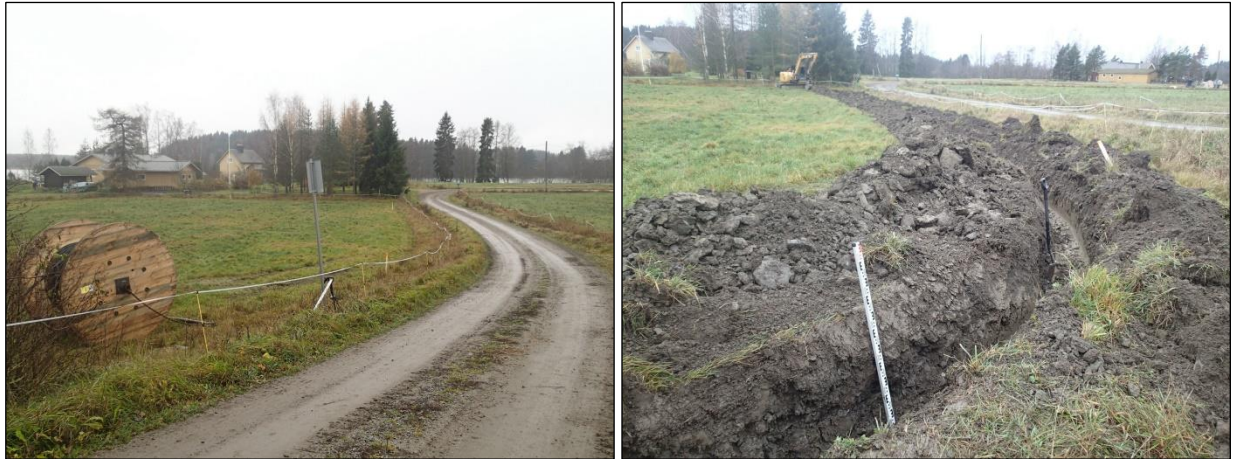
Arkeologisesti valvotun päälinjan osuudella, sen koillispään ja kylätontin koillisrajan tuntumassa, Niemenpääntien varressa osuttiin pienialaisiin kivimuodostumiin. Kyseessä on kaksi perättäistä

”kivipesää”, jotka ovat noin metrin etäisyydellä toisistaan (kohdissa N 6803758 E 316596, havainto 3 ja N 6803758 E 316593, havainto 4). Ne ovat 40 cm syvyydessä maanpinnasta, savessa. Kivet ovat pääosin nyrkin kokoisia, jokunen isompi kivi joukossa. Toinen kivipesä on pituudeltaan 2,5 m, toinen 1,2 m. Maa-aines niiden kohdalla on ympäröivää savista maaperää hieman tummempi, ja joukossa on vähän humusta. Kivet jatkuvat kaapelikaivannon pohjaa (75 cm) syvemmälle. Kivien kohdalta löytyi yksi tiilenkappale kaivannosta, ei muita löytöjä. Kyseiset ”kivipesät” ovat luultavasti myöhäiseltä historialliselta ajalta.

Kaapelilinjaa Niemenpääntien varressa ja Hinsalan kylätontilla. Linja kulkee ensin tien vasenta puolta ja siitä erkanee yksi haara vasemmalla näkyvälle talolle. Pellon kulmauksessa on tien alitus, jonka jälkeen linja jatkuu tien oikealla puolella pellon laidassa. Vasen: Lounaaseen. Oikea: Mitan ja lapion välisellä kaivannon osalla osuttiin kahteen kivipesään (havainnot 3 ja 4). Länteen.

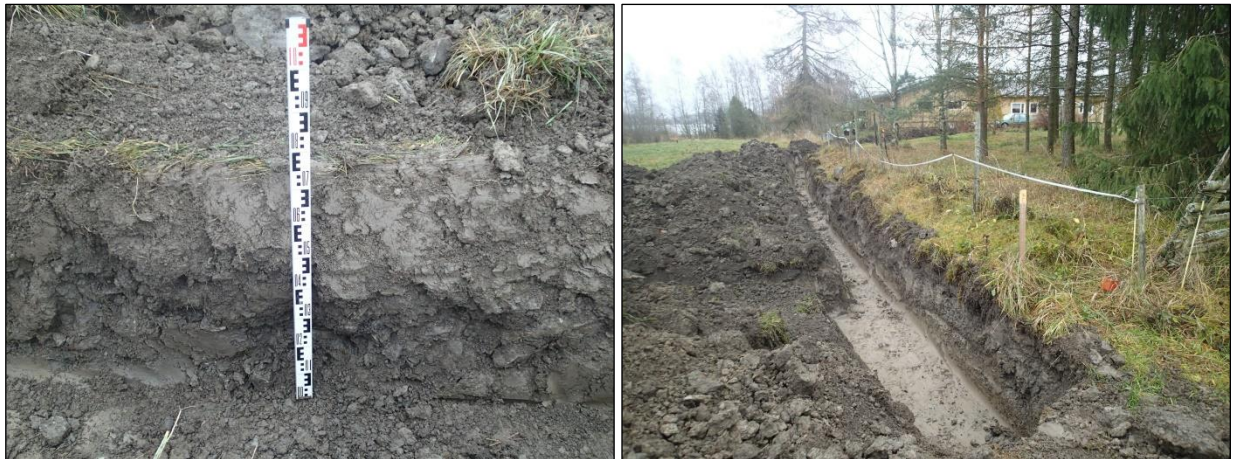
Vasen: Osa kivipesästä Niemenpääntien varressa Hinsala 2 kylätontin itäosassa. Oikea: Kaivantoa Hinsalan kylätontilla, kiinteistölle 922-405-6-22 menevä haara. Muokkauskerroksen alla savea. Löytöinä yksittäisiä paloja kirkasta lasia, tiiltä ja fajanssia. Kaakkoon.

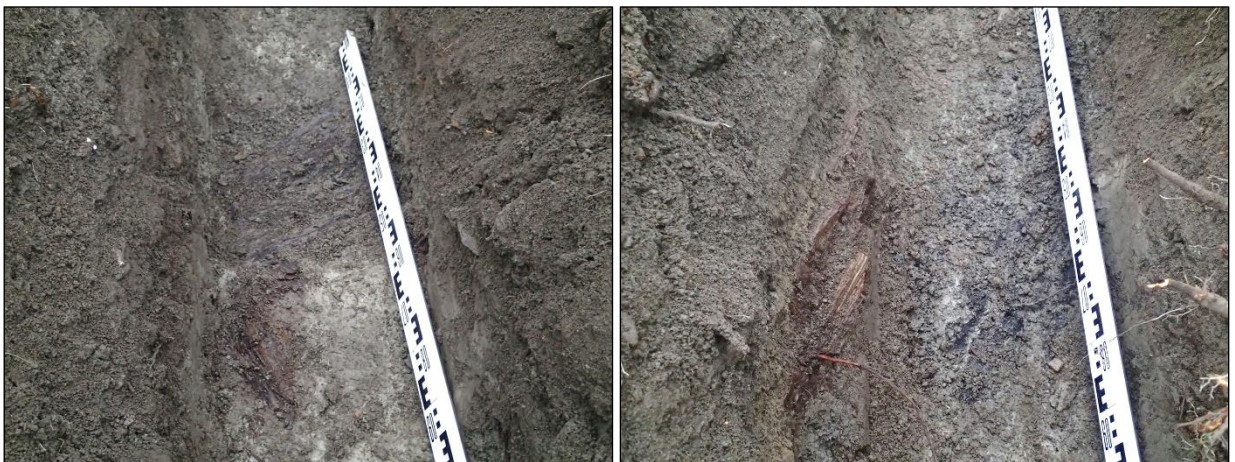
Kiinteistön 922-405-6-22 asuinrakennukselle menevän sivuhaaran talon puoleisesta osasta paljastui maatuneita ja osin hiiltyneitä rakennuksen tai rakenteen jäännöksiä. Taloa lähinnä olevat jäännökset ovat noin 3,5 m etäisyydellä sähkötolpasta. Jäännöksiä on 4,5 m matkalla ja ne ovat 60 - 70 cm syvyydellä nykyisestä maanpinnasta. Osa puujäännöksistä on samansuuntaisia ja toisiinsa nähden osin likimain suorakulmassa. Osa puujäännöksistä on kuitenkin hajallaan siellä täällä sikin sokin. Ainakin kahdessa kohdassa vaikutti olevan hirsien jäännöksiä. Puurakenteiden alkuperäisestä koosta ja muodosta ei kuitenkaan voi sanoa mitään varmaa, kun ne ovat maatuneita ja deformatuneita. Kontekstista tuli kirkasta tasolasia, resenttiä tiiltä, fajanssia ja lankanaula (kohdassa N 6803698 E 316559, havainto 6 ja N 6803699 E 316560, havainto 7).

Paikalla on aiemmin ollut tieltävästi Kärjen talo, joka sittemmin muutti Säijään. Käytännössä koko Hinsalan kylä paloi kesällä 1838. Tulipalossa säästyivät Tontinmäen pikkutalot ja rannassa ollut Priarin aitta. Muut rakennukset tuhoutuivat. (Hoppu 2003) Vaikuttaa hyvin mahdolliselta, sekä esinelöytöjen että hiiltyneiden rakenteiden perusteella, että em. jäännökset ovat peräisin v. 1838 tulipalon jäljiltä.

Kaapeliojaa Hinsalan kylätontilla, (kiinteistön 922-405-6-22 alueelta) hiiltyneitä ja maatuneita puujäänköksiä (havainnot 6 ja 7).

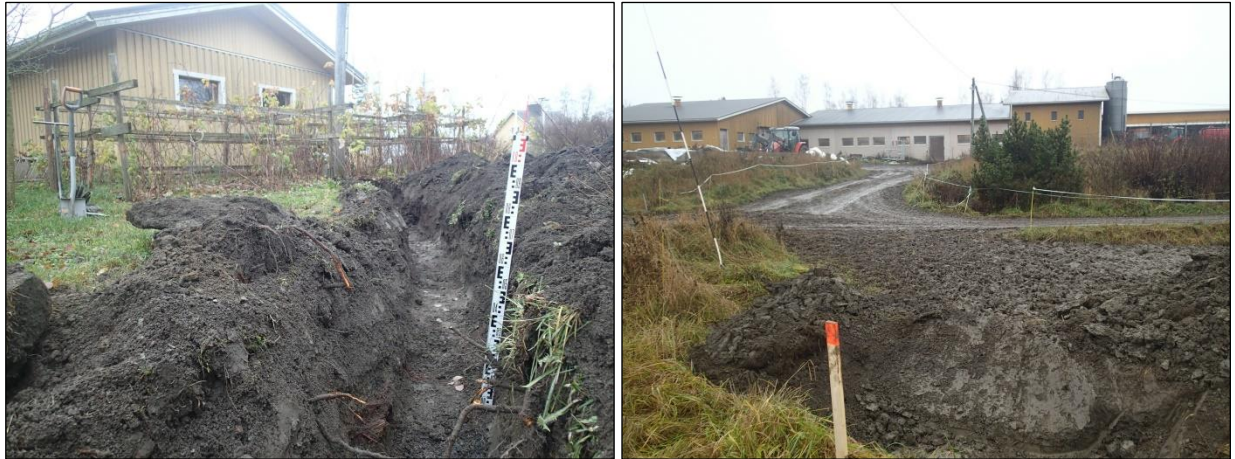
Vasen: Kaapelikaivantoa Hinsalan kylätontilla. Kiinteistön 922-405-6-22 alueelta paljastuneita hiiltyneitä ja maatuneita puujäännöksiä. Etelään. Oikea: Maantien alitusta varten kaivettu kuoppa Hinsalantien varressa. Maa-aines yläosassa on sekoittunutta ja sen alla silkkää savea. Navetalle johtavan tien ja luoteispuolella olevan lietealtaan välille kaivettiin sähköpylväälle johtava kaapelikaivanto arkeologisessa valvonnassa. Lounaaseen.

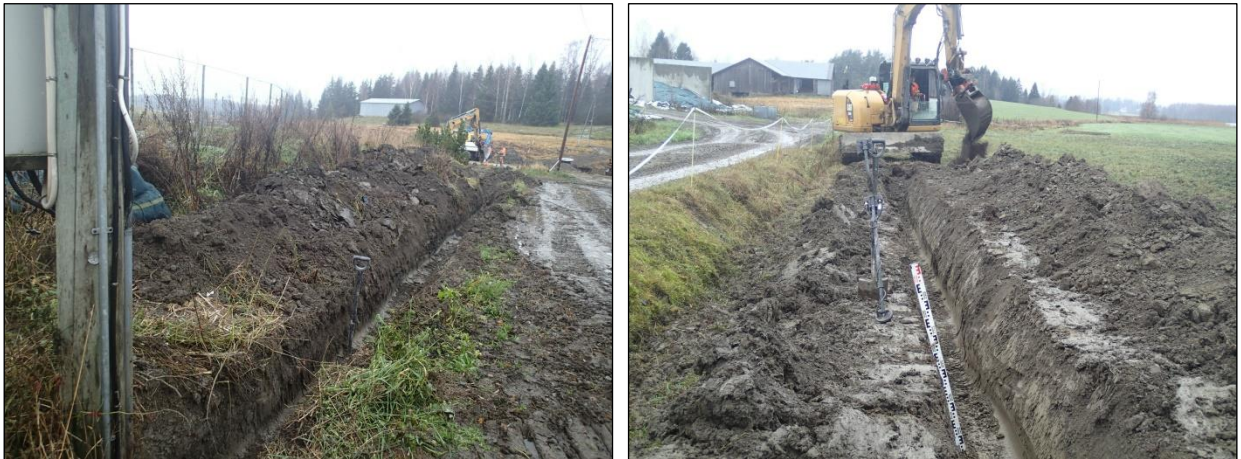
Hinsalantien varresta lounaaseen Hopun tilalle erkaantuvan sivuhaaran varrella, sen luoteispuolella, on lieteallas, joka on kaivettu yli 3,5 m syvyyteen. Sen penkan reuna ulottuu kaapelilinjalle saakka. Maakerrokset paikalla ovat täysin sekoittuneet. Sauvalannokkaan menevän pelto- ja mökkitien varteen kaivetussa kaapeliojassa todettiin normaali muokkauskerros ja sen alla savi.

Vasen: Kaapelikaivantoa Hinsalantien varresta lounaaseen Hopun tilalle erkaantuva haara, kuvassa vasemmalla lietealtaan penkkaa. Maakerrokset paikalla ovat täysin sekoittuneet. Koilliseen. Oikea: I-J – ojan luoteispää. Muokkauskerroksen alla silkkää savea. Kuva luoteeseen.

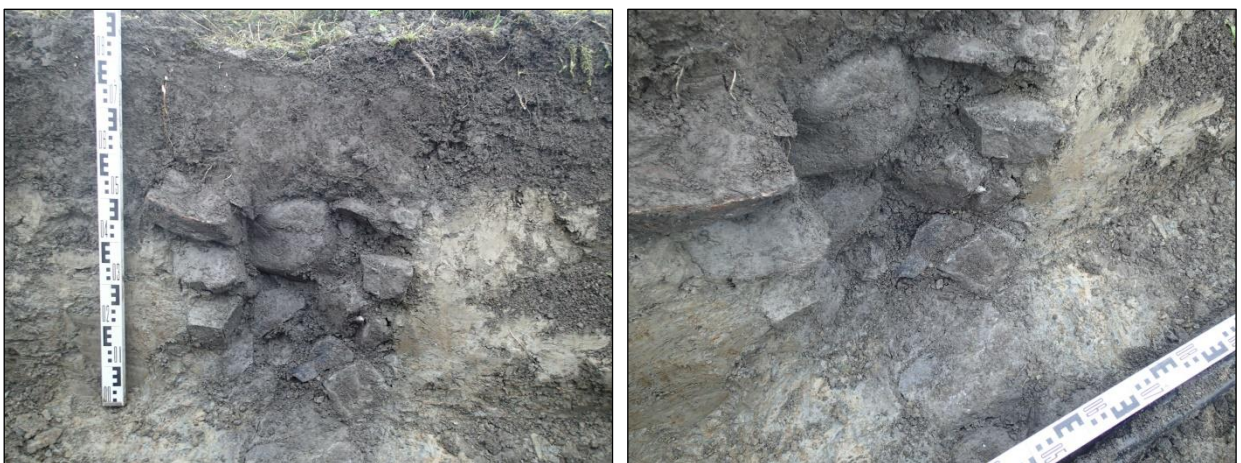
Kyseessä on pieni kiveys noin 30 cm muokkauskerroksen alla. Kiveyksen leveys kaivannon suunnassa on 60 cm, korkeus on 60 cm. Kivet ovat kooltaan noin 10 - 20 cm. Kiviä on viidessä kerroksessa. Kiveys on ylhäältä levein, noin 60 cm, ja tyvestä 50 cm. Pohjalta alimpien kivien kohdalla leveys on 30 - 35 cm, mutta alinna oli enää yksi tai kaksi kiveä vierekkäin. Kuoppa oli kaivettu saveen, ja siihen oli viistetty lähes pystysuorat seinämät.

Kiviin liittyy humuksen sekaista savea, ja rakenteen ympärillä on kova tiivis vaaleanharmaa savi. Rakenteessa ei ollut havaittavissa hiiltä, nokea eikä rapautuneita kiviä eikä kulttuurikerrosta rakenteen ympärillä. Yksittäisiä hiilenhippuja oli kuitenkin kivien seassa pohjalla saakka. Löytöinä kontekstista tuli yksi tiilenkappale ja palamattoman luun kappale. Vaikka kiveys maa-

kaapelikaivannon pituussuunnassa on halkaisijaltaan vain 0,6 m, on mahdollista, että sen ulottuvuus poikittaiseen suuntaan on (selvästikin) suurempi. Kyse voi olla esim. perustuksesta tai sen osasta tai vanhakantaisesta salaojasta.

Pieni kiveys kaapelikaivannon seinämässä noin 30 m Hinsalantien kaakkoispäästä luoteeseen. Saveen on tehty kaivanto, johon kivet on ladottu. Etualalla on pari kiveä tasossa (havainto 8).

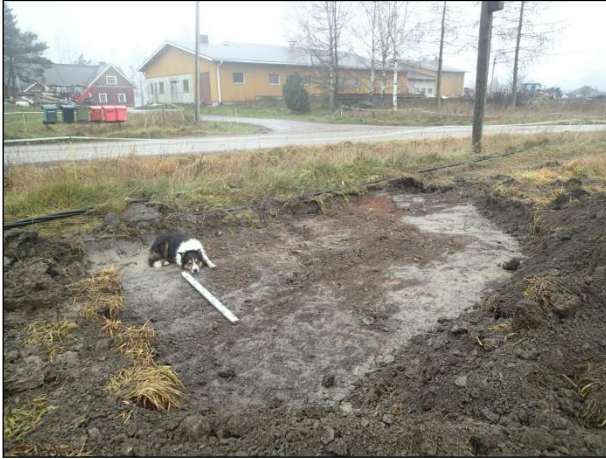
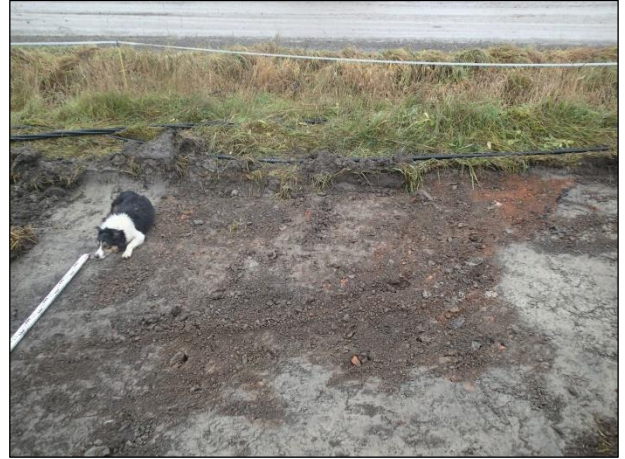
Lähellä Hopun tilan pihatien risteystä paljastui maakaapelikaivannon kohdalta tiilimurska-alue (kohdassa N 6803781 E 316443, havainto 9). Paikalla on selvästi normaalia ohuempi ruokamultakerros, vain 15 - 17 cm. Paikalla kuorittiin peltomultaa hieman laajemmalla alueella. Ohuen peltomultakerroksen alta tuli esiin tiilenkappaleita, murentunutta tiiltä, pienehköjä kiviä ja fajanssia. Selvimmän tiilimurskakohdan ja saven rajalla todettiin noin 5 cm levyinen hiilijuova metrin matkalla. Osa maa-aineksesta on kuitenkin selvästi sekoittunutta.

Esille otetun tiilimurska-alueen laajuus kaapelikaivannon suunnassa eli luode-kaakkosuunnassa oli 3,7 m, lounas-koillisuunnassa noin 2,5 m. On kuitenkin otettava huomioon, että ilmiö näytti jatkuvan maantien suuntaan kaivamattomalle alueelle, todennäköisesti enintään noin 1,2 m eli ojan reunaan saakka.

Tason dokumentoinnin jälkeen siihen kaivettiin lapiolla kaksi koekuoppaa. Niissä todettiin olevan varsin sekoittunutta kerrosta ja siinä pienellä alueella kiveä. Sen jälkeen tiilimurskakerroksesta kaivettiin läpi kaivinkoneella. Kaivannon seinämässä todettiin tiilimurskakerrokseen liittyvä pienialainen kiveys, tai pikemmin sen jäännös, 2,2 m matkalla. Siinä on yksi kivikerta, ja kiveyksen toisessa päässä on lattea kivi (koko noin 55x10 cm) lappeellaan. Toinen vastaavanlainen kivi lähti kaivettaessa pois. Kiveyksen yläpuolinen kerros on täysin sekoittunut. Rakenteen yhteydessä on tiilenkappaleita ja tiilimurskaa - ei kokonaisia tai edes puolikkaita tiiliä - ja jonkin verran hiiltä.

Murskaantuneen tiilen ja sekoittuneen maa-aineksen alue Hinsalantien varressa Hopun tilalle johtavan pihatien tuntumassa (havainto 9). Taustalla Hopun tilan rakennuksia. Länteen.

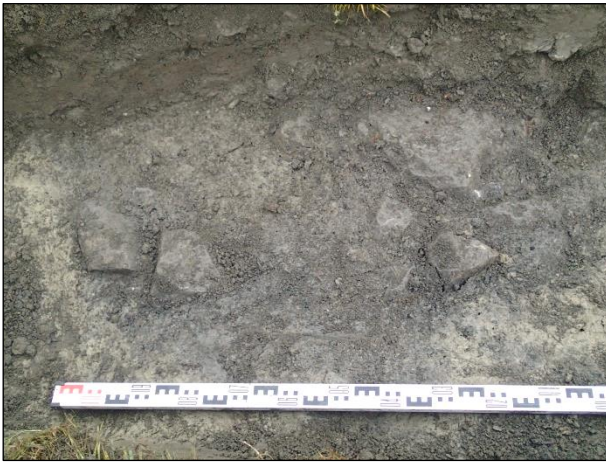
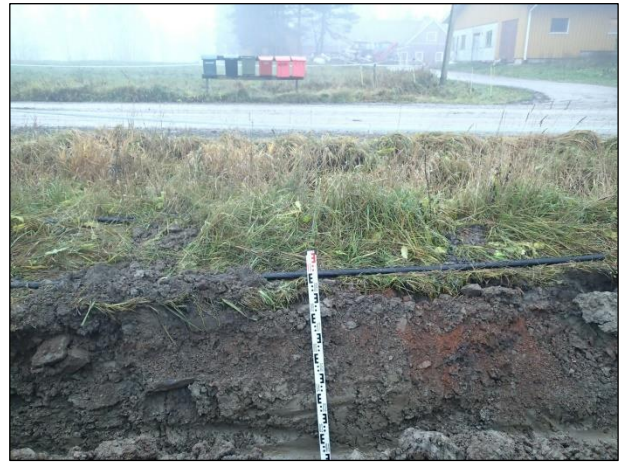
Edellisestä havaintokohdasta noin 20 m luoteeseen paljastui 30 cm muokkauskerroksen alapuolelta pienialainen ja varsin selvärajainen kiveys (kohdassa N 6803793 E 316431, havainto 10). Sen halkaisija luode-kaakkosuunnassa on 1,7 m ja vastakkaisessa suunnassa 0,7 m. Kivet siinä ovat nyrkin ja pään kokoisia. Tason puhdistuksen ja dokumentoinnin jälkeen kiveys peitettiin ja se kierrettiin maantien puolelta liki ojan reunaa.

Vasen: Pienialainen kiveys Hinsalantien varressa Hopun tilan navettarakennuksen kohdalla (havainto 10). Lounaaseen. Oikea: Murskaantuneen tiilen ja sekoittuneen maa-aineksen alue Hinsalantien varressa Hopun tilalle johtavan pihatien tuntumassa. Kaapelikaivannon seinämässä näkyy mitan vasemmalla puolella muutamia ilmiöön liittyviä kiviä. Taustalla Hopun tilan rakennuksia. Länteen.

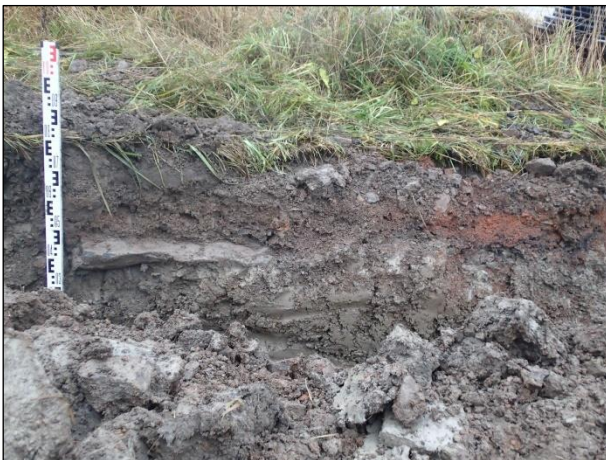
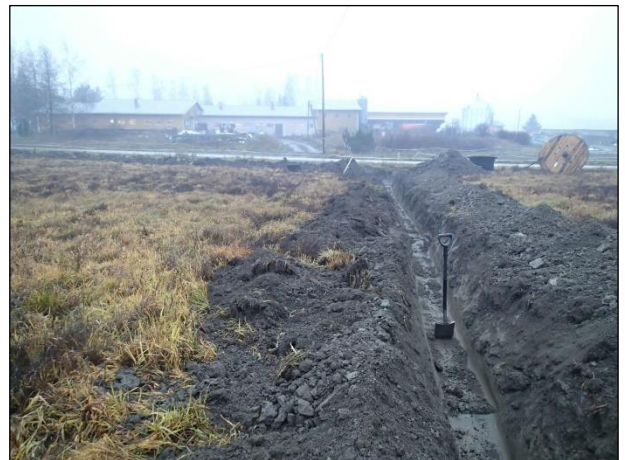
Vasen: Murskaantuneen tiilen ja sekoittuneen maa-aineksen alue Hinsalantien varressa Hopun tilalle johtavan pihatien tuntumassa. Kaapelikaivannon seinämässä näkyy mitan vieressä muutamia ilmiöön liittyviä kiviä. Länteen. Oikea: Kaapelilinjaa Hinsalantien varresta koilliseen Riihimäen kallioalueen suuntaan erkaantuva haara. Muokkauskerroksen alla on silkkää savea. Taustalla Hopun tilan rakennuksia. Länteen.

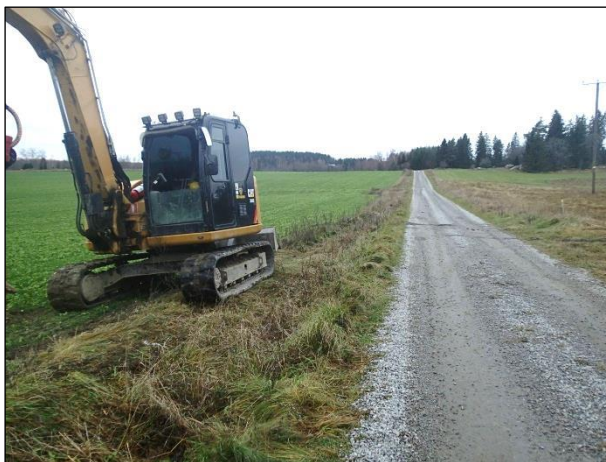
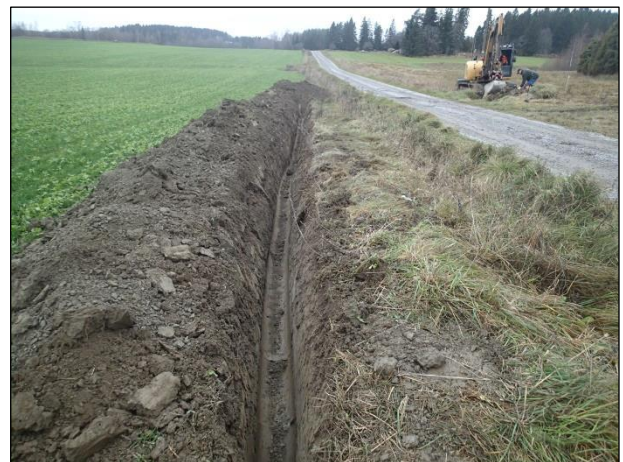
Sekä tien eteläpuolella että pohjoispuolella muokkauskerroksen alapuolinen maa-aines koostui valtaosin savesta. Kulttuuriperäisiä anomalioita tai muita merkkejä muokkauskerroksen lisäksi oli kaivannossa hyvin vähän. Yhdessä kohtaa osuttiin puusta ja osin kivistä tehtyyn salaojaputkeen. Lisäksi siellä täällä oli yksittäisiä ja pieniä tiilenpaloja.

Oikea: Kaapelilinjaa välillä Silvo - Kattelianmäki Niemenpääntien varressa. Linja kulkee aluksi tien eteläpuolella ja alituksen jälkeen pääosin tien pohjoispuolella. Vasen: Kaapelikaivannossa oli muokkauskerroksen alla savea. Kuvat länteen.

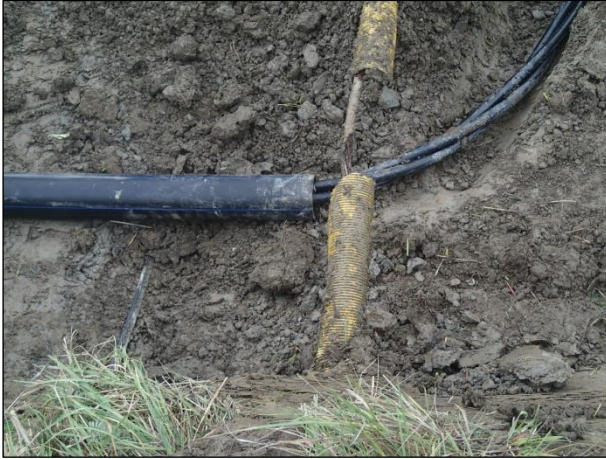
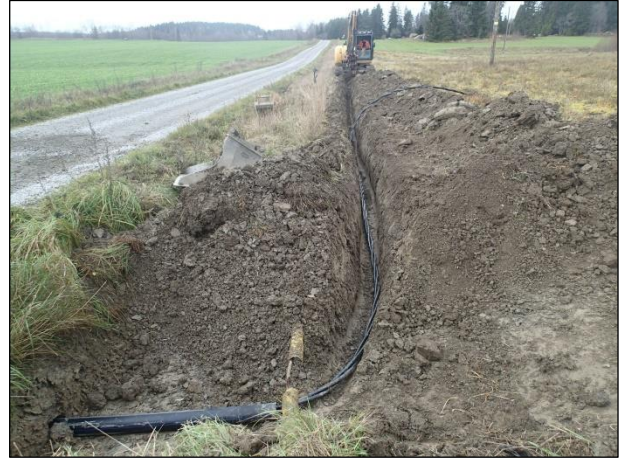
Maantien alitusta varten kaivetuissa kuopissa oli silkkää savea. Maantien pohjoispuolelta alituksen kohdalta tuli esiin kaksi vierekkäistä (niiden väli 0,5 m) puhelinkaapelia 70 cm ja 90 cm syvyydestä. Syvemmälle kaivettu oli vedetty vuonna 2004 ja aina Hinsalantien päähän saakka. Toinen, armoroitu kaapeli, on todennäköisesti vanhempaa perua. Uusi maakaapeli kaivettiin edellisten viereen mutta enempi pellon eli pohjoisen puolelle.

Kaapelilinjaa välillä Silvo - Kattelianmäki, Niemenpääntien varressa. Alituksen kohdalla tien pohjoispuolella paljastui kaksi aiempaa vierekkäistä kaapelikaivantoa, jotka kuvassa kulkeva kohtisuoraan. Kuvat länteen.

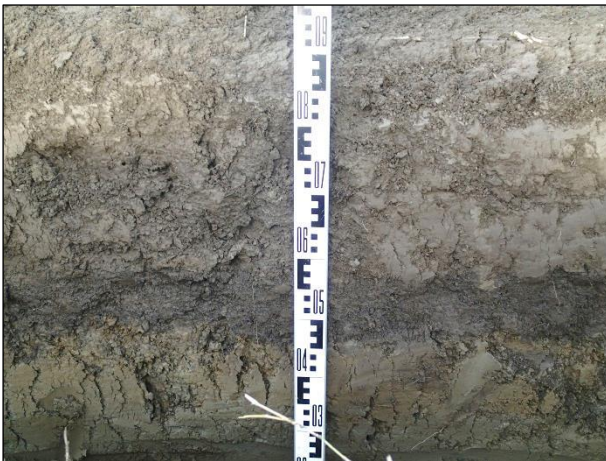
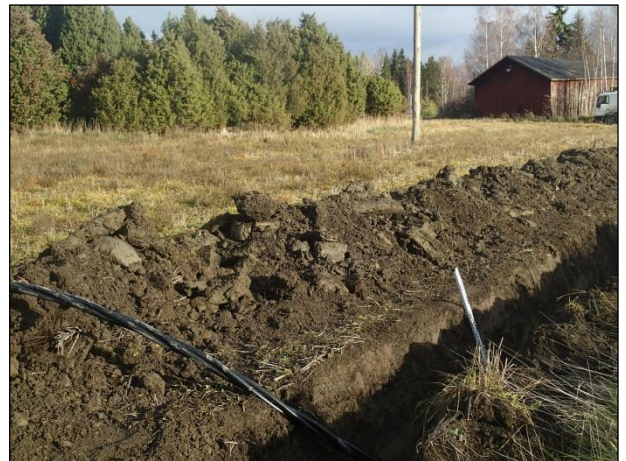
Yhdessä kohtaa maantien pohjoispuolella, tien varressa olevan notkelman kohdalla, osuttiin suhteellisen pienialaiseen anomaliaan (kohdassa N 6803807 E 317239 ja N 6803806 E 317233, havainto 11). Sitä todettiin kaivannossa noin 8 m matkalla. Muokkauskerroksen (paksuus noin 30 cm) alta paljastui tummaa humuksen sekaista savea (paksuus maksimissaan 10 cm), jossa nokea ja muutama pieni hiilenpala sekä pari tiilenmurua. Ko. kerroksen alla on ruskeanharmaa tiivis savi. Kaivannon seinämät ja kaivettu maa-aines tarkistettiin lastalla ja metallinilmaisimella, mutta paikalla ei havaittu löytöjä eikä mitään rakenteita. Kyse saattaa olla osin luontaisen ja osin viljelytoiminnan aiheuttaman eroosion synnyttämä ilmiö notkelmassa.

Vasen: Kaapelilinjaa välillä Silvo - Kattelianmäki Niemenpääntien varressa. Itäosassa tien pohjoispuolella muokkauskerroksen alla tumma nokinen kerros jossa muutamia tiilenpaloja. Pohjoiseen. Oikea: Nokinen kerros on mittakepin kohdalla. Koilliseen.

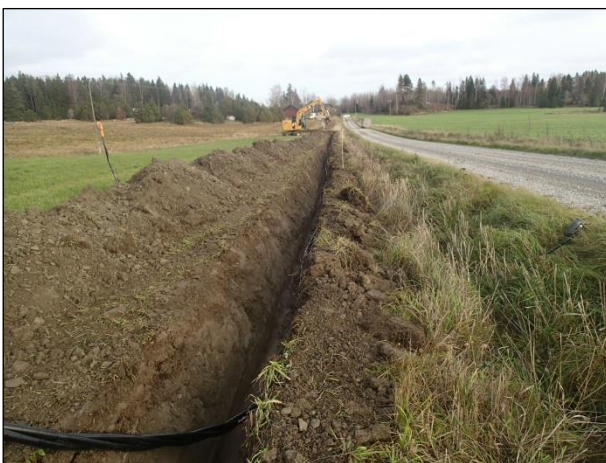
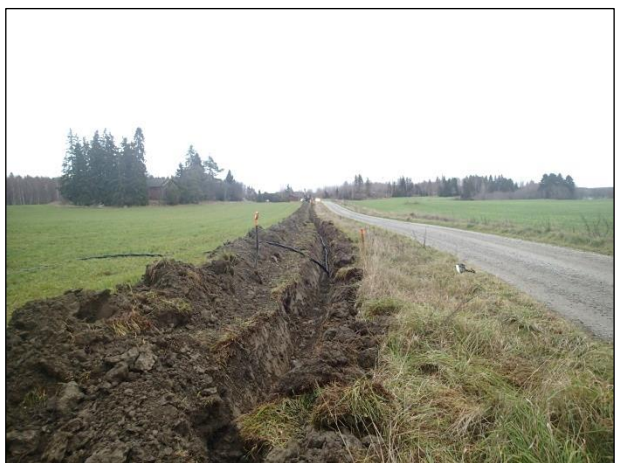
Vasen: Kaapelilinjaa välillä Silvo - Kattelianmäki Niemenpääntien varressa. Itään.

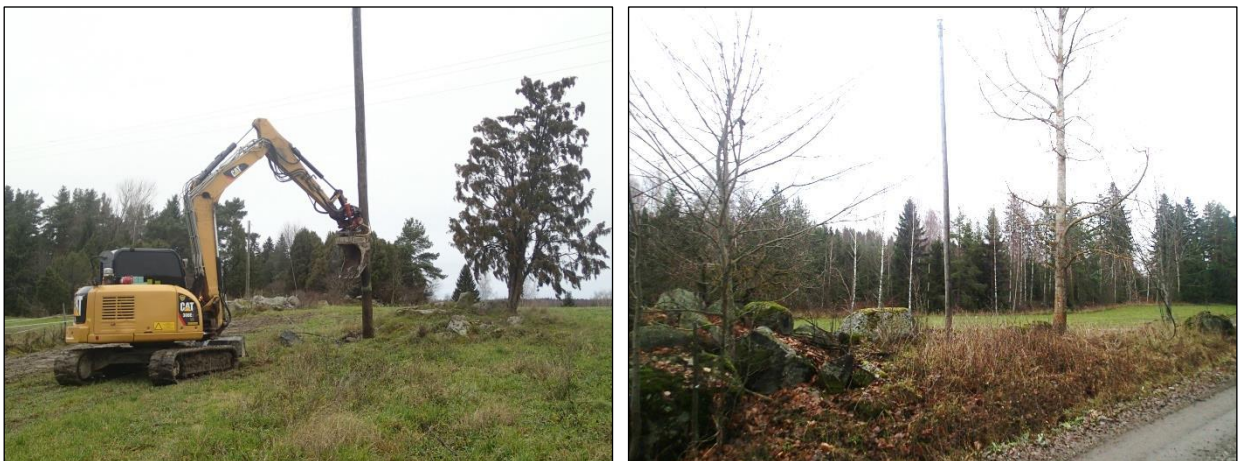
Sähköpylväiden poiston yhteydessä ei tullut arkeologisesti merkittäviä havaintoja.

Vasemmalla arkeologisessa valvonnassa Sauvalanniemen muinajäännösalueelta poistettu sähköpylväs. Kuva länteen. Oikealla poistettu sähköpylväs Tonttimäen kalmistoalueen itäosan kohdalla. Koilliseen.

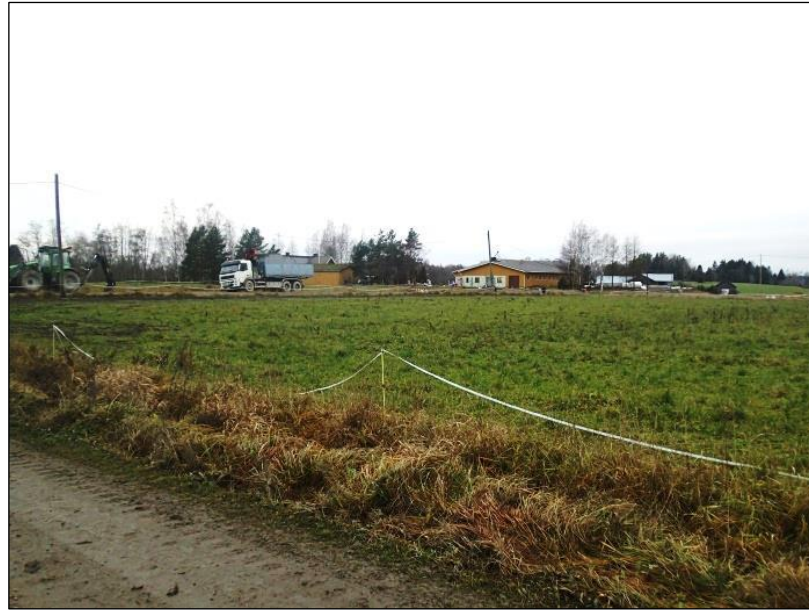
Arkeologisessa valvonnassa poistetut sähköpylväät Hinsalan kylätontilla Hinsalantien varressa. Länteen.
