Vesilahti
Järvenranta, Suomela, Sakoinen
Vattenfall verkko oy:n
maakaapelin suunnittelualueen
muinaisjäännösinventointi
2011

Alue: Suunnitellun uuden maakaapelin linjauksen alue Järvenrannan-Suomelan-Sakoisten välillä ja alueilla.

Tarkoitus: Tarkistaa onko alueella muinaisjäännöksiä. Etsiä uusia muinaisjäännöksiä. Tarkistaa ennestään tunnetut muinaisjäännökset. Mastotyön pääpaino oli suunnitellun uuden kaapelilinjan liepeillä,

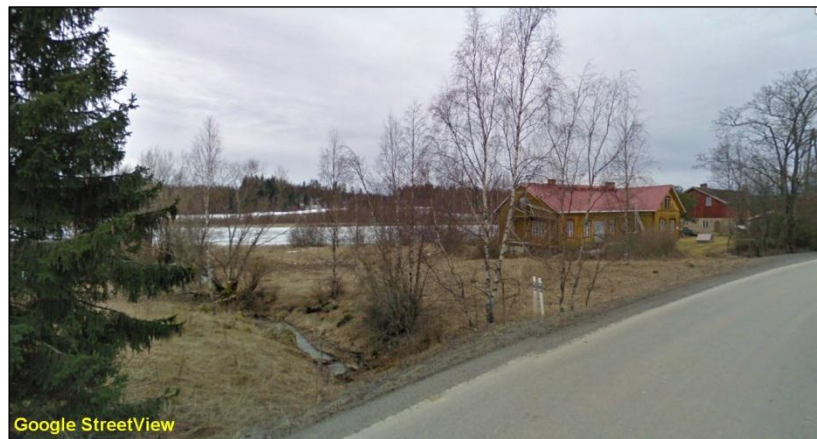
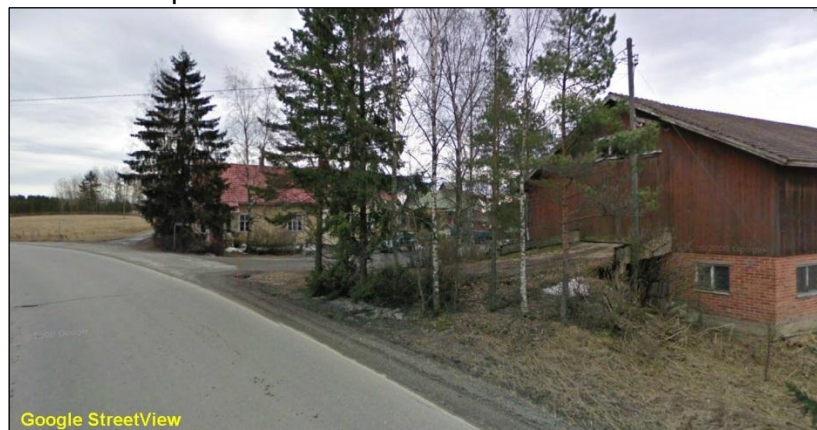
70 Järvenranta

Kaapeliliinja kulkee tien etelävierustalla kylätontin halki n. 90 m matkalla – osan matkasta aivan tontin laidalla. Tien perustus ulottuu tiestä 1-3 m etäisyydelle. Jos kaapeliliinja kaivetaan aivan tien varteen, tien perustuksen kohdalle sen mahdollinen vaikutus muinaisjäännökseen on vähäinen. Alue on muutoinkin tien vierustalla sekoittunut. Keskellä tonttia, tien eteläpuolella on arkeologin kannalta ehjempää maastoa (missä sijainnut v. 1918 palanut rakennus). Mitä lähemmäksi tietä kaivanto tehdään sitä vähemmän vaikutuksia mahdolliseen muinaisjäännökseen. Inventoijien mielestä koekaivauksiin ei ole tarvetta mutta kaapelikaivannon kaivamisen arkeologinen valvonta voisi olla paikallaan.

Kylätontin eteläosaa lounaaseen ja alla itään.
Kaapelikaivanto suunniteltu tien eteläreunalle.

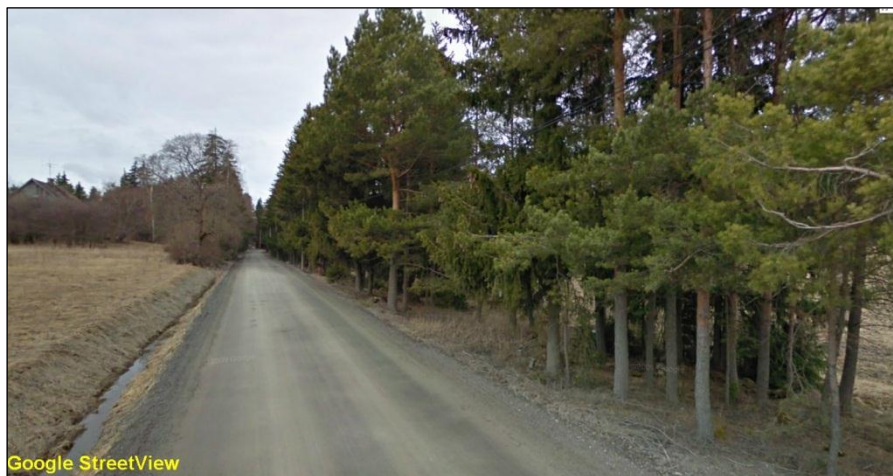
72 Yliskylän kylätontti

Kaapelilinja kulkee Rautialan tien pohjoispuolella kun kylätontti sen eteläpuolella. Tien pohjoispuolella, pellon ja tien välin kapeassa metsämaastossa ei havaittu mitään mainittavaa. Kylätontin säilyneisyys pellossa (jossa paikoin ohut maakerros kallion päällä) on muutoinkin kyseenalaista. Kaapelilinjasta lähtee pistolinja etelään kylätontin (oletettu rajaus 1788 kartan perusteella) länsireunaa sivuten. Tämä linjan kohta tarkastettiin hyvin (koekuopat, kairaukset) eikä mitään viitteitä muinaisjäännöksestä havaittu. Ei toimenpiteitä.

Kylätontti vasemmalla pellossa (harjanteen laella, tien varressa jo alarinne), kaapelikaivanto tien varteen oikealle. Länteen.

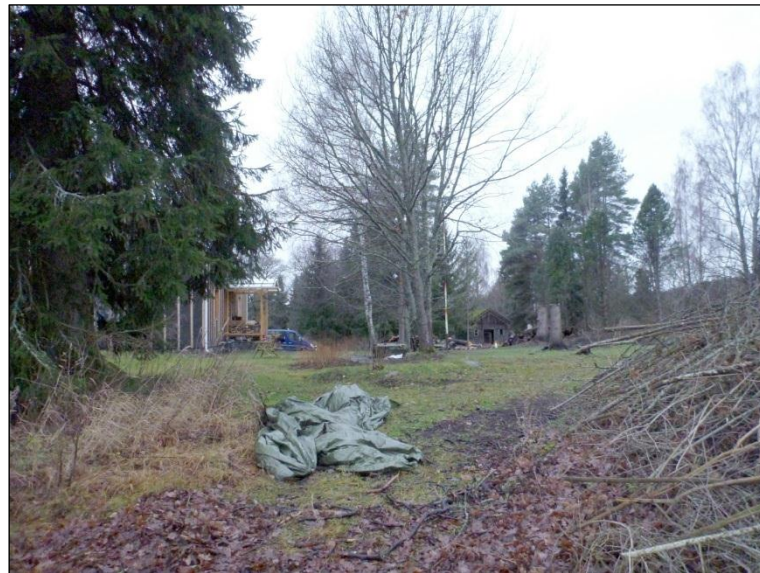
2011: Kalmiston tarkkaa paikkaa pihamaalla ei voitu inventoinnissa määrittää – Pihamaa nyt nurmikko, vaikuttaa tasatulta. Pihalla suuria kantoja vasta kaadetuista puista.

Kaakosta pihamaalle jossa jossain ollut kalmisto.

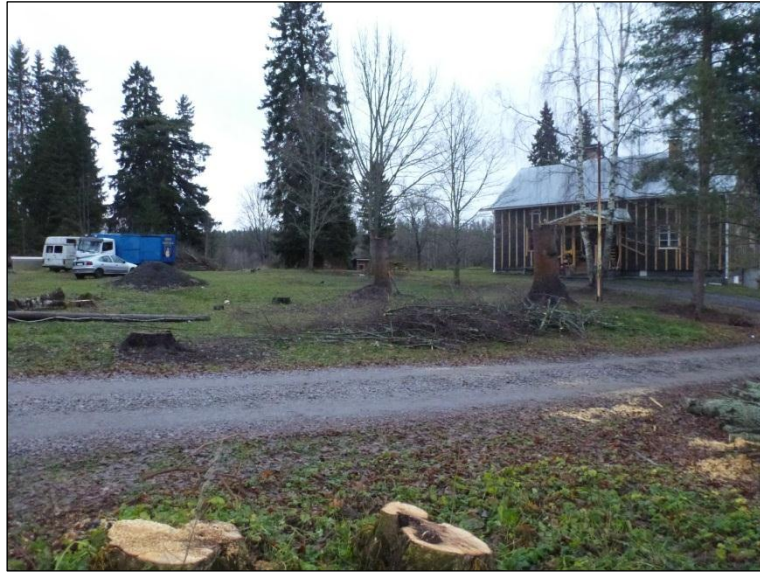
Pihamaata luoteesta

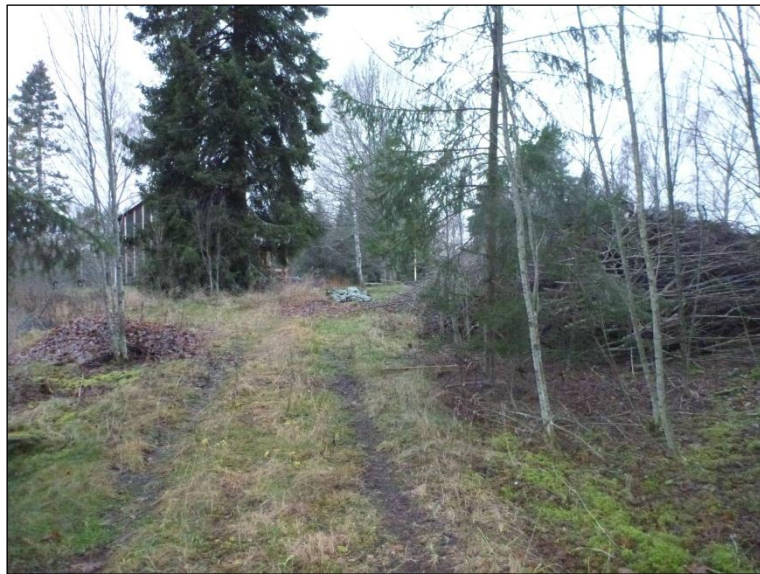
Tieura pihalle idästä. Taustalla kuusen takana asuinrakennus.

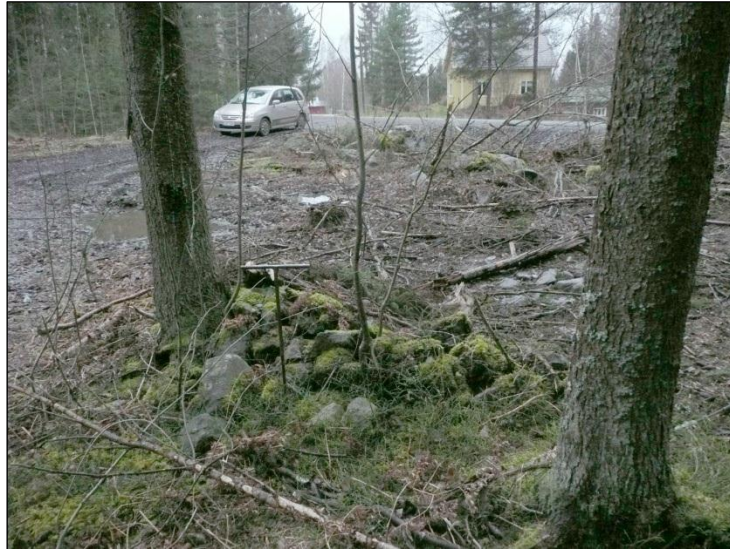
Metsätraktorin rikkomaa kiviroykkiötä muinaisjäännösalueella tien varressa

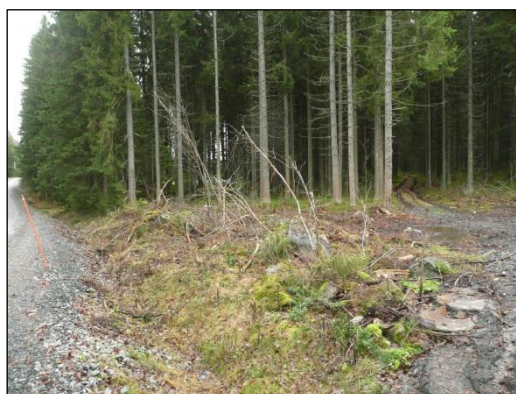
Metsätraktorin rikkomaa kiviroykkiötä tien laidalla

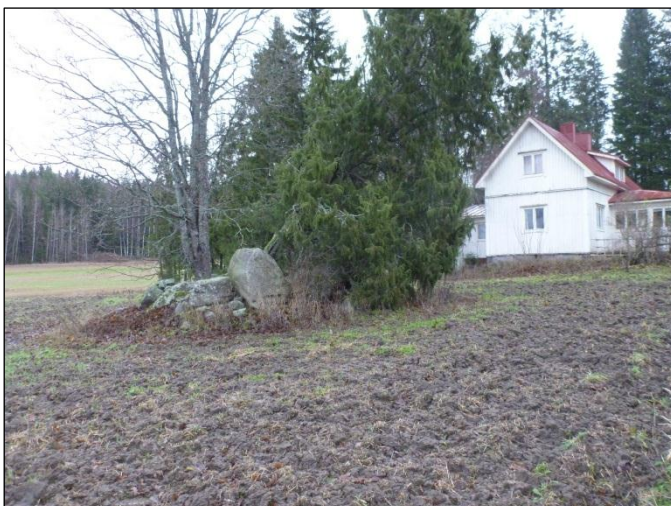
Talon länsipuolella on pieni peltosaareke jossa kivikasa. Se on likimain kuvauksia vastaava röykkiö (koko, korkeus). Päällä kuitenkin suuria kiviä, joista osa selvästi nostettu röykkiöön melko äskettäin (ei sammalta, eikä jäkälää). Ei voi kuitenkaan varmasti yhdistää kumpaankaan kuvauksen röykkiöistä eikä röykkiön funktioksi voi arvella ilman tarkempia tutkimuksia muuta kuin raivausröykkiö (N 6800331 E 317185).

Vas: epämääräinen kiviraunio talon länsipuolella.

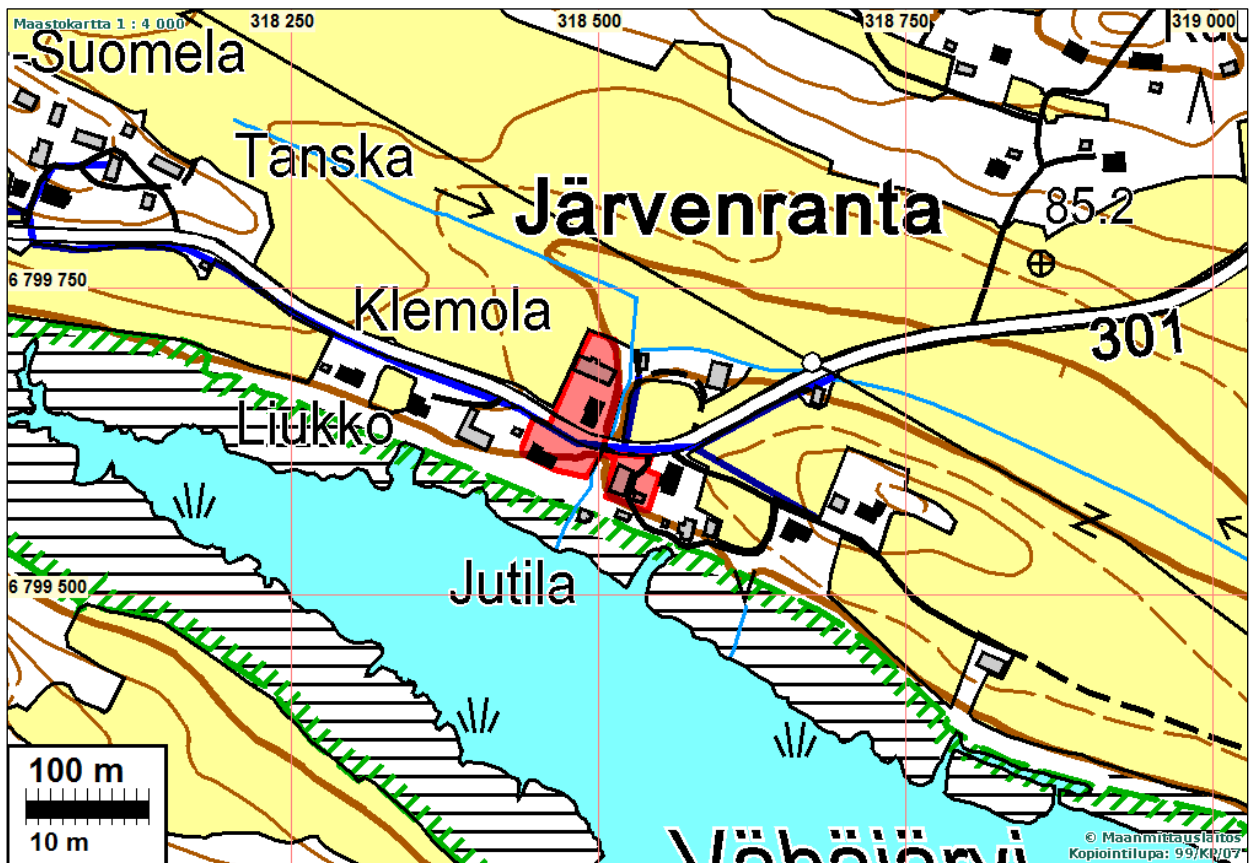
Kylätontin eri osissa olevat rakennukset ovat vahvasti perustettuja, kivi- ja betoni-perustaisia. Piha-alueilla on vanhoja suurikokoisia puita. Kylätontin kaakkoisosassa tilan pihamaa on voimakkaasti tasattu ja hiekoitettu. Rakennusten ja maantien välissä on hyvin kapea rakentamaton maakaistale. Kylätontin luoteisosassa pihapiiri on ruohottunutta puutarhaa ja pihamaata. Asuinrakennuksen ja maantien välissä on vain kapea rakentamaton maakaistale. Kylätontin koillispuolella (pohjoisosan itäpuolella) on rakentamaton alue, joka havaintojen perusteella on kesannolla olevaa peltoa. Maa-aines on savea ja muokkauskerroksessa savimultaa. Koe-kuopituksessa ja maanäyte-kairauksissa ei paikalla todettu mitään merkkejä muinaisjäännöksestä. Kylätontin lounaisosassa todettiin kesannolla olevalla pellolla pienellä alueella kulttuurikerrosta (nokea, tiiltä, kirkasta ikkunalasia, vihreää pullo-lasia, pajanauvoja) ja kiveystä (N 6799620 E 318484). Isännän mukaan paikalla on ollut rakennus, joka tuhoutui tulipalossa kansalaissodan melskeissä.

Järvenrannantien varresta löydettiin hieman fajanssia ja punasavikeramiikkaa, mutta ei mitään merkkejä kiinteästä muinaisjäännöksestä.

Kylätontti punaisella.

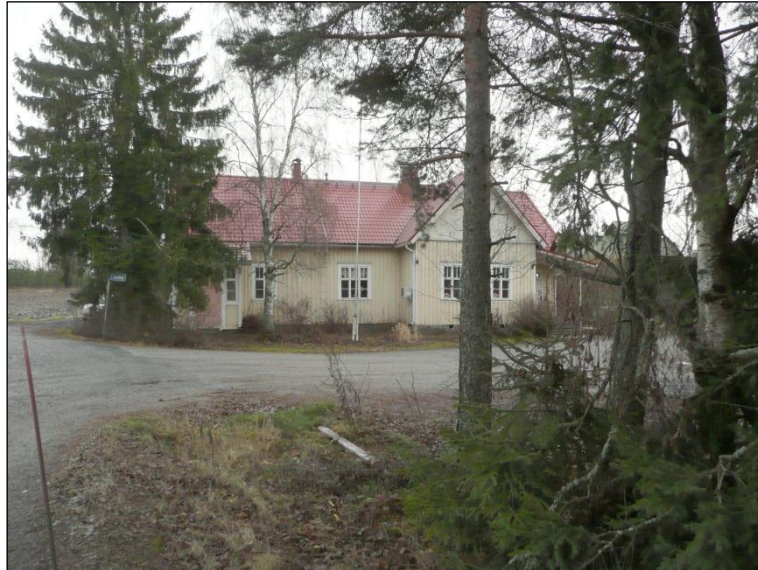
Kylätontin kaakkoisosaa maatalon pihapiirissä

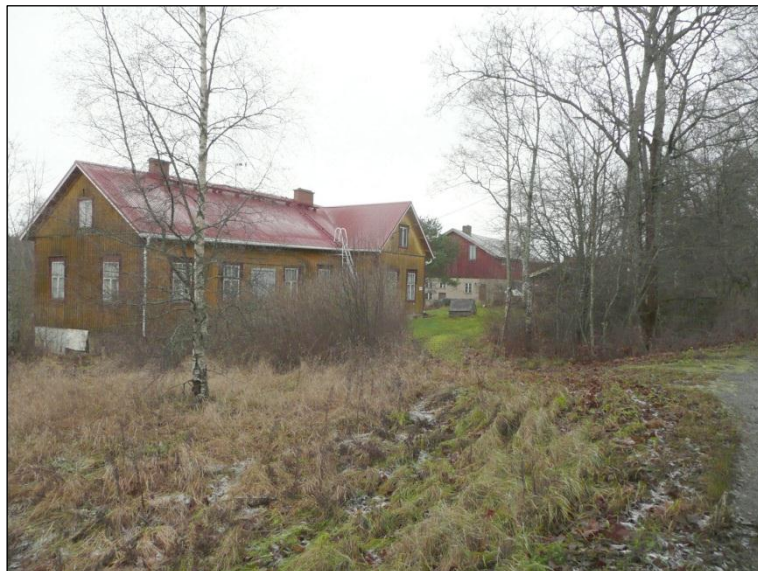
Kylätontin lounaisosaa maatalon pihapiirissä

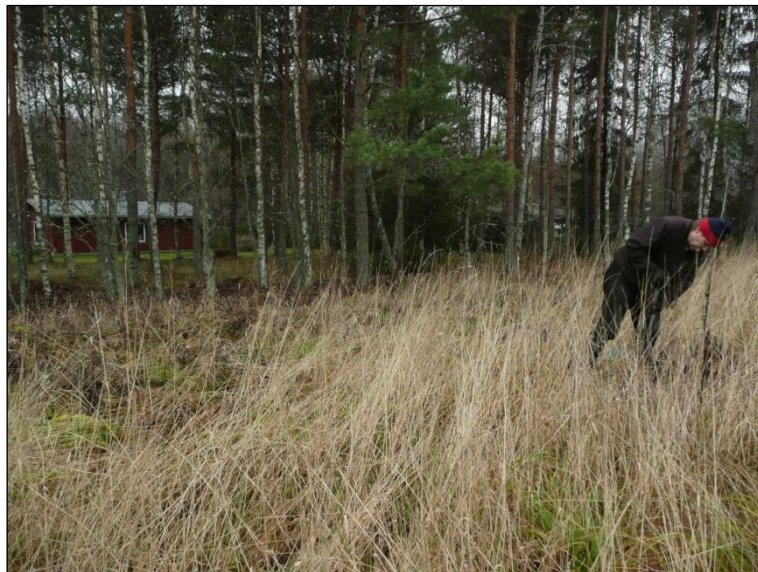
Inventoinnissa kylätontin pohjoisosaan (peltoa) kaivettiin koekuoppia ja tehtiin maanäytekairauksia. Todetut kerrokset ovat normaalia savimaan muokkauskerrosta ja puhdasta savea. Mitään merkkejä mahdollisesta (säilyneestä) muinaisjäännöksestä ei paikalla todettu. Pelto oli kesannolla.

Koekuopitusta kylätontin pohjoisosassa

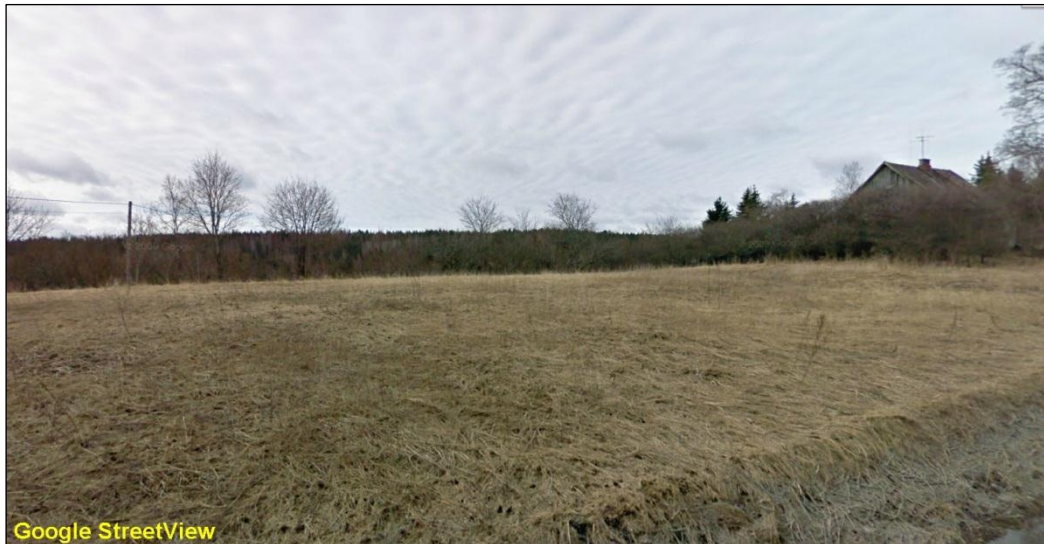
Koekuopituksessa ja maanäyttekairauksessa havaittiin tiiltä ja palanutta savea sekoittuneessa muokkauskerroksessa, mutta säilyneitä kulttuurikerroksia tai rakenteita tai niiden jäännöksiä ei todettu. Kylätontin länsireunassa ei todettu tiiltä tms. edes sekoittuneessa kerroksessa, vaan maa-aines on normaalia muokkauskerrosta. Maakaapeli on suunniteltu kaivettavaksi kylätontin karttapaikannuksen mukaista länsireunaa pitkin missä ei siis havaittu kiinteää muinaisjäänöstä.

Kylätonttia pellossa. Tieltä lounaaseen.

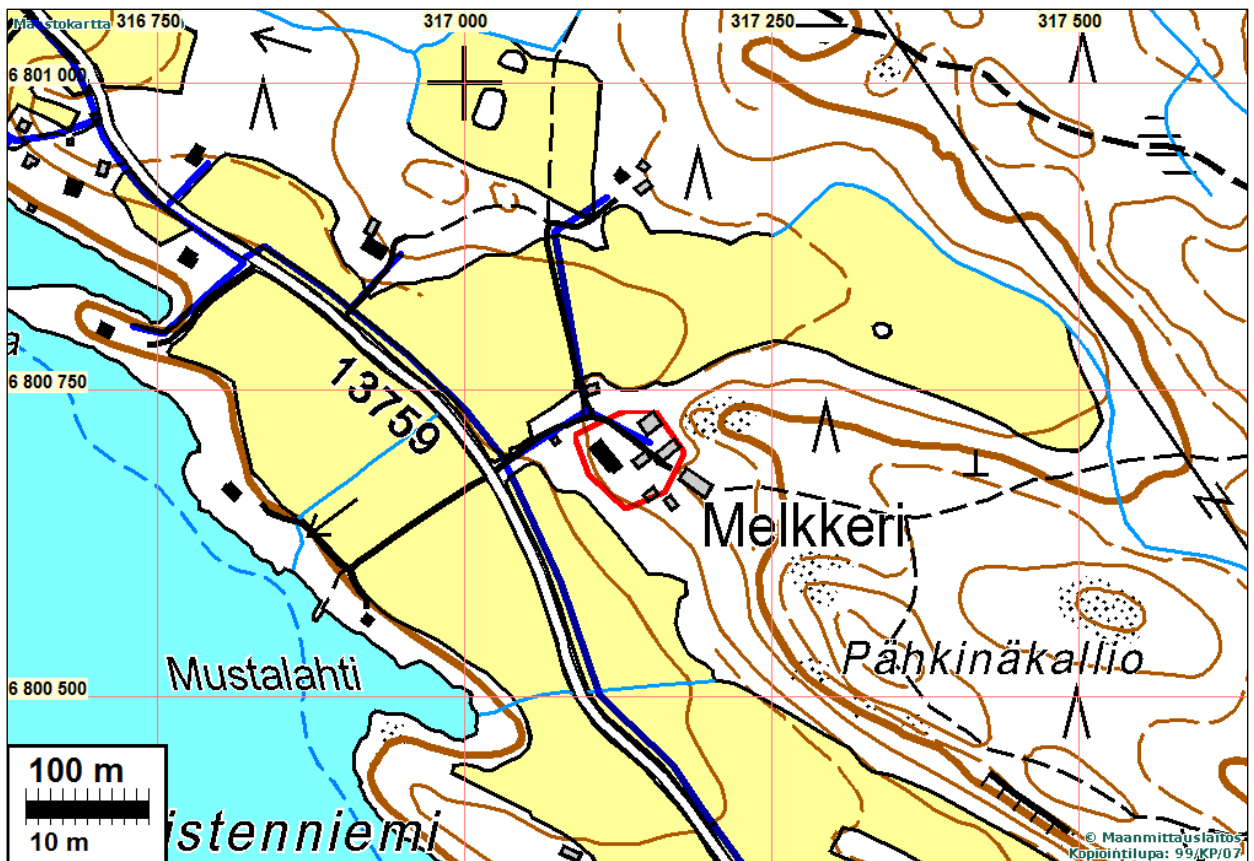
Tilalle kulkemaan suunniteltu maakaapelin linja menee isojakokartan perusteella tehdyn kylätontin rajauksen poikki pitkin pihatien reunaa. Piha on tasattua hyvin hoidettua nurmikko. Rakennukset ovat vahvasti perustettuja, kivi- ja betoniperus- taisia. Piha-alueella, piha- ja kylätien luoteispuolella - vanhan kylätontin ulkopuo- lella - on oletettavasti suhteellisen nuoren rakennuksen kiviperustus 8x6x0,8 m (N 6800722 E 317077). Kylätontti vaikuttaa arkeologisessa mielessä tuhoutuneelta pinnallisesti ja silmävaraisesti arveltuna. Mitä maan alla vähissä rakentamatto- missa maastonkohdissa on, ei ole tietoa.

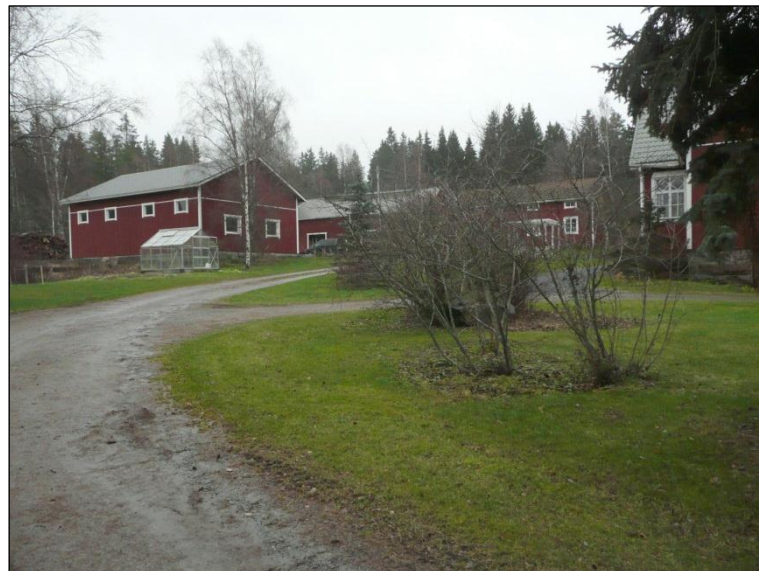
Maatalon pihapiiriä kylätontin kaakkoisosassa

Kaapelilinjasta pistolinja kylätontin pohjois-koillisosaan. Pihamaata jossa rakennusten välillä saattaa paikoin, silmänvaraisesti arvioituna, olla ehkä maan alla jäljellä jotain merkkejä vanhasta asutuksesta. Suosittelemme kaapelin kaivamisen arkeologista valvontaa.

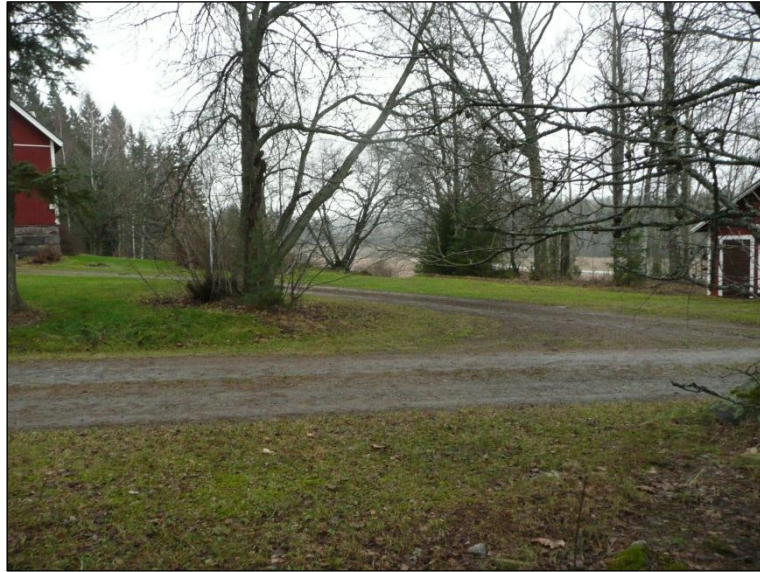
Maatalon pihapiiriä kylätontin länsiosassa

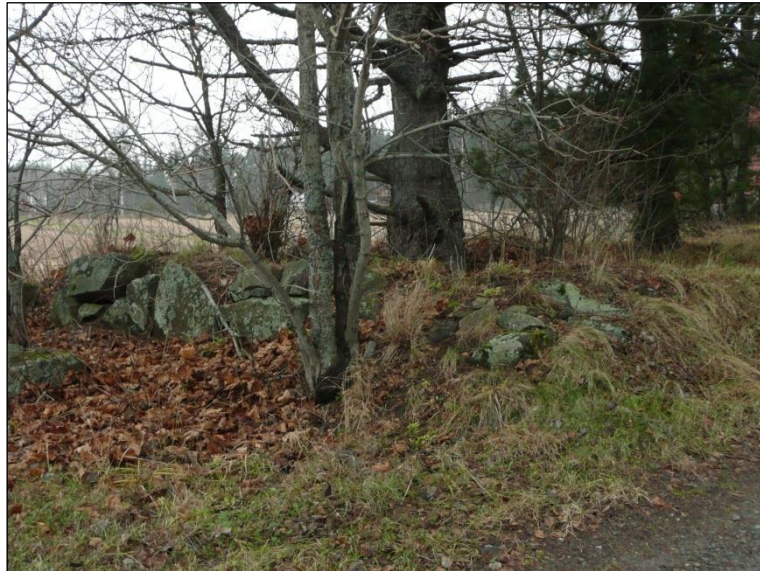
Rakennuksen kiviperustus maatalon pihapiirissä rajatun kylätontin ulkopuolella

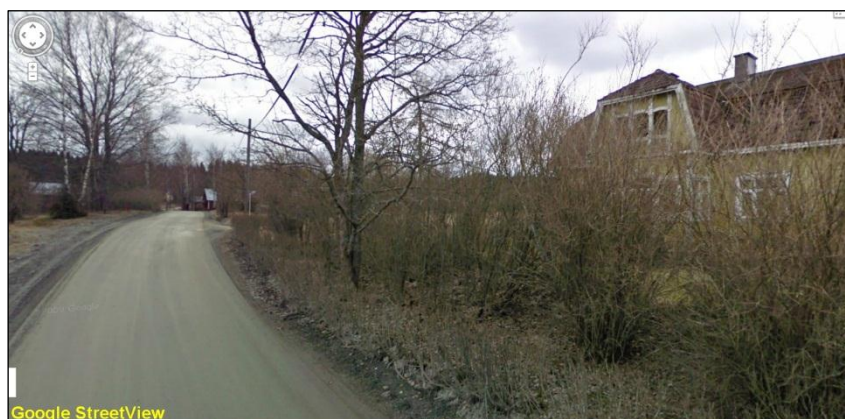
Maakaapeli on suunniteltu kulkemaan maantien eteläreunaa Kurjen tilan puolella. Tilojen piha-piirissä, asemoinnissa rajatun kylätontin alueella on päärakennukset ja ulkorakennuksia. Piha-alueella on kasvimaata, puutarhaa ja heinikkoa kasvavaa pihamaata sekä vanhoja suurikokoisia puita. Rakennukset ovat vahvasti perustettuja, kivi- ja betoniperustaisia. Kurjen tilan puolella maantien ja ulkorakennusten välissä on vain hyvin kapea rakentamaton kaistale.

Kylätonttia kohdalla missä kaapelilinjalta leikkaa tontin. Itään.

Kaapelikaivanto kulkee tien vartta kylätontin länsiosan pohjoislaidalla sekä leikkaa sen lyhyellä matkalla joka pihamaata. Periaatteessa jotain voi olla maassa jäljellä vanhasta asutuksesta. Kohdalla missä linja kulkee kylätontin halki. Kylätontin itäosassa linja kulkee tontin ulkopuolella. Kylätontin länsilaidalle tulee pistolinja etelään kiviperustaisen ulkorakennuksen kupeessa. Alueella voisi harkita kaivuutyön arkeologista valvontaa.

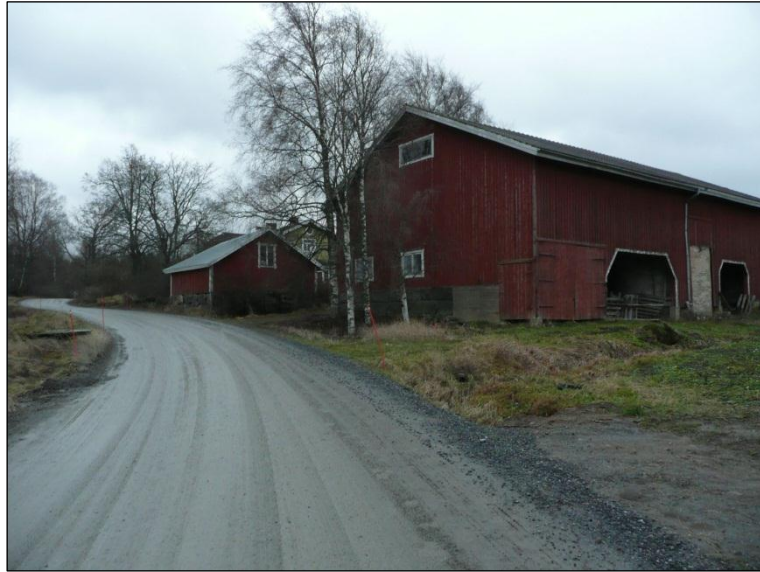
Kylätontin eteläosan länsipuolta

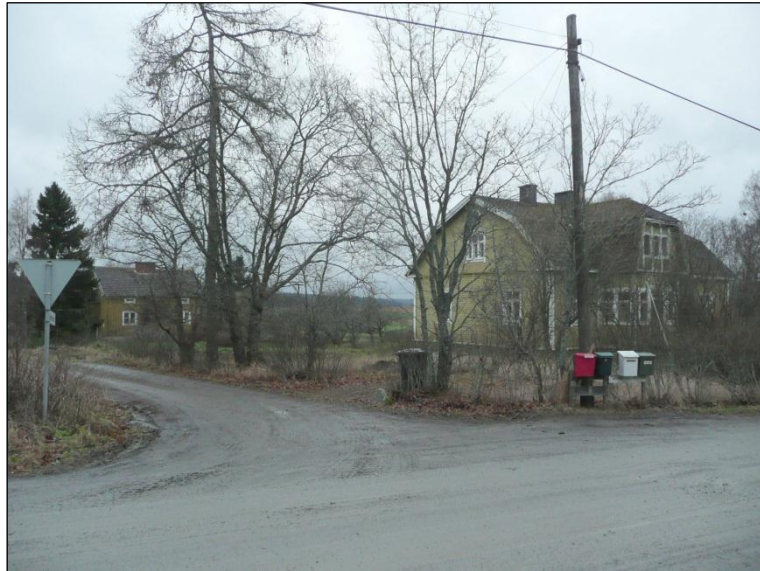
Kylätontin eteläosan itäpuolta

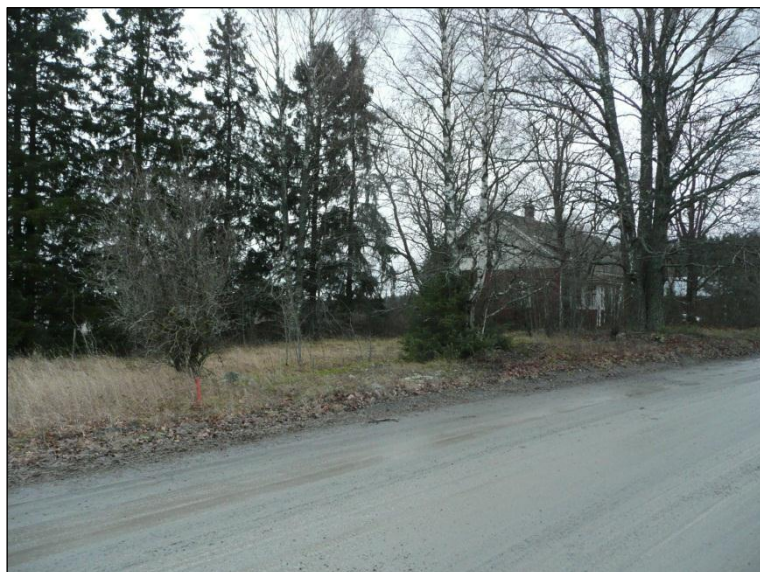
Kylätontin pohjoisosan länsipuolta
