AKAA Naskalantie Kaapeliojan kaivun arkeologinen valvon- ta 2018

Tilaja: Eltel Networks Oy

Alue: Akaa Pätsinniemi (mj. rek. tunnus 1000019476)

Tarkoitus: Valvoa paljastuuko sähkökaapelin kaivun yhteydessä merkkejä muinaisjäännöksestä.

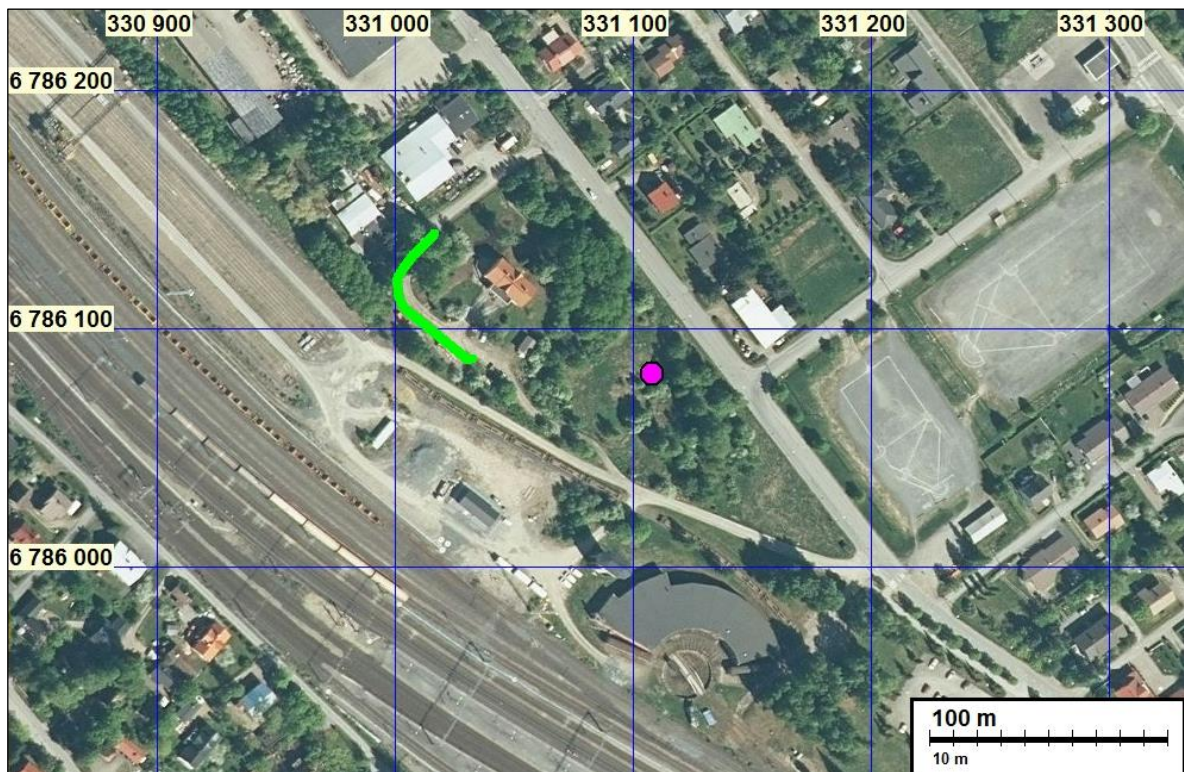
Valvottu kaivanto-osuus on merkitty ilmapokuvaan vihreällä viivalla. Pätsinniemen mahdollisen muinaisjäännöksen (mj. rek. tunnus 1000019476) sijainti on merkitty puolestaan lilalla pisteellä.

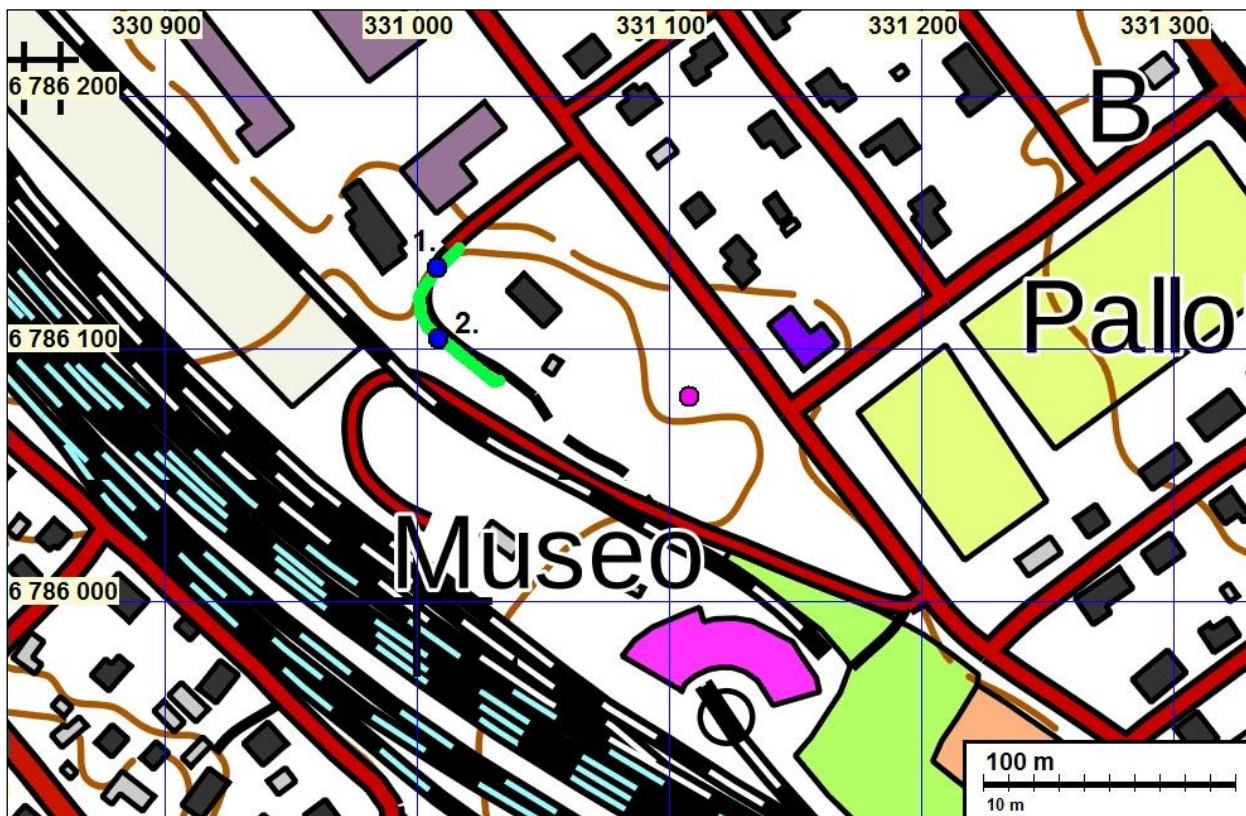
Valvonnan merkittävimmät havainnot sinisillä pisteillä. Lila piste: Mahdollisen muinaisjäännöksen sijainti.
Vihreä viiva: Valvottu kaivanto-osuus.

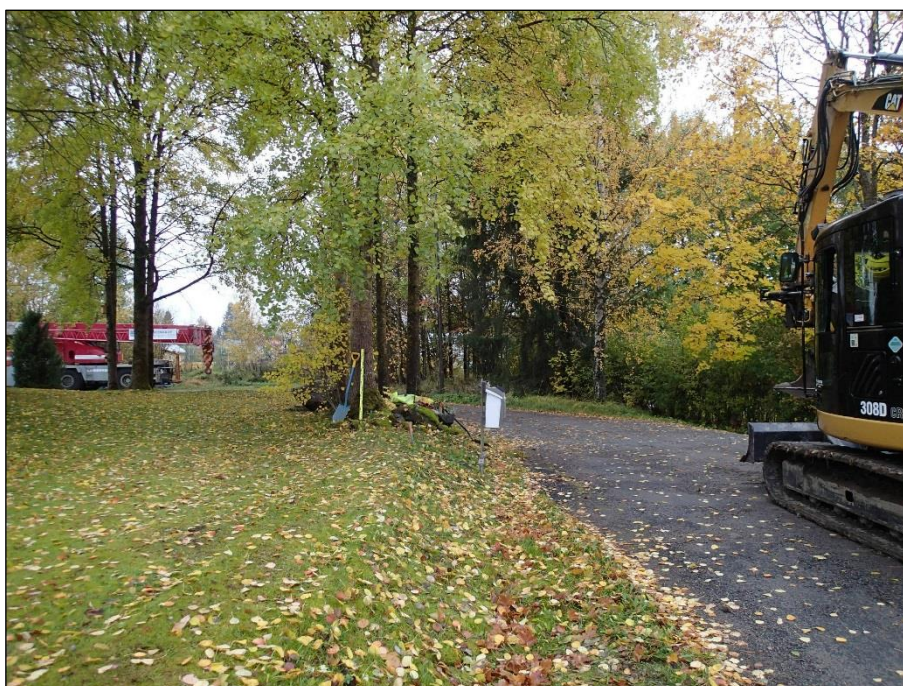
Lounaaseen. Kaivualue ennen aloittamista. Ojan kaivu aloitettiin postilaatikkojen takaa.

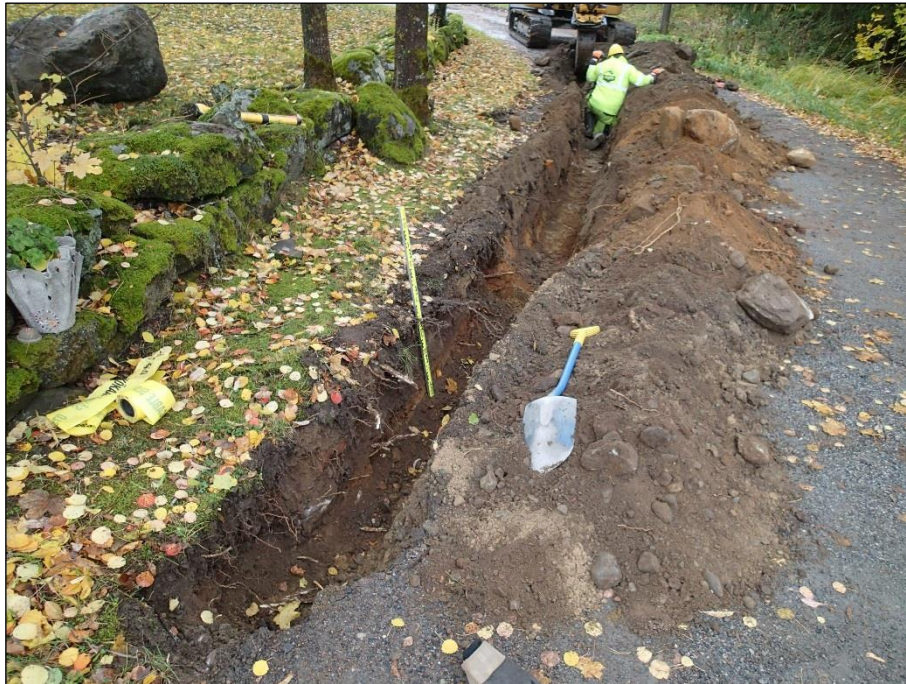
Lounaaseen. Ojan pohjoinen alkupää auki kaivettuna. Pintakerrokset vaikuttavat tien parantelussa syntyneiltä. Pohjamaa on suurikivistä ja soraista hiekkaa, jossa ei ole huuhtoutumiskerrosta. Latan kohdalla havaittiin tiilimurskaa (havainto 1).

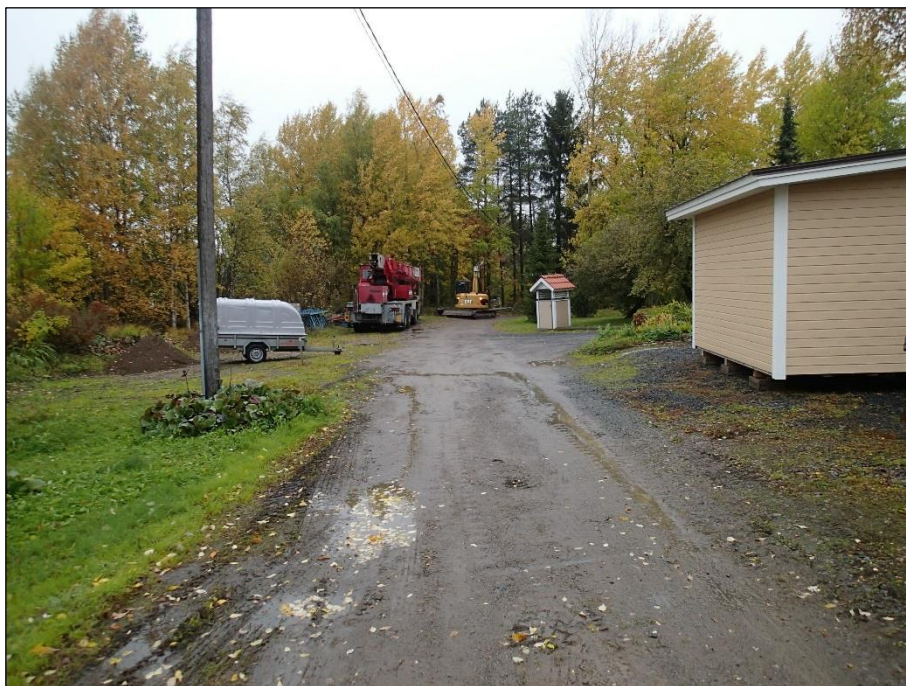
Luoteeseen. Kaivualan loppupää ennen kaivua. Kaivu päättyi etualan sähköpylväälle.

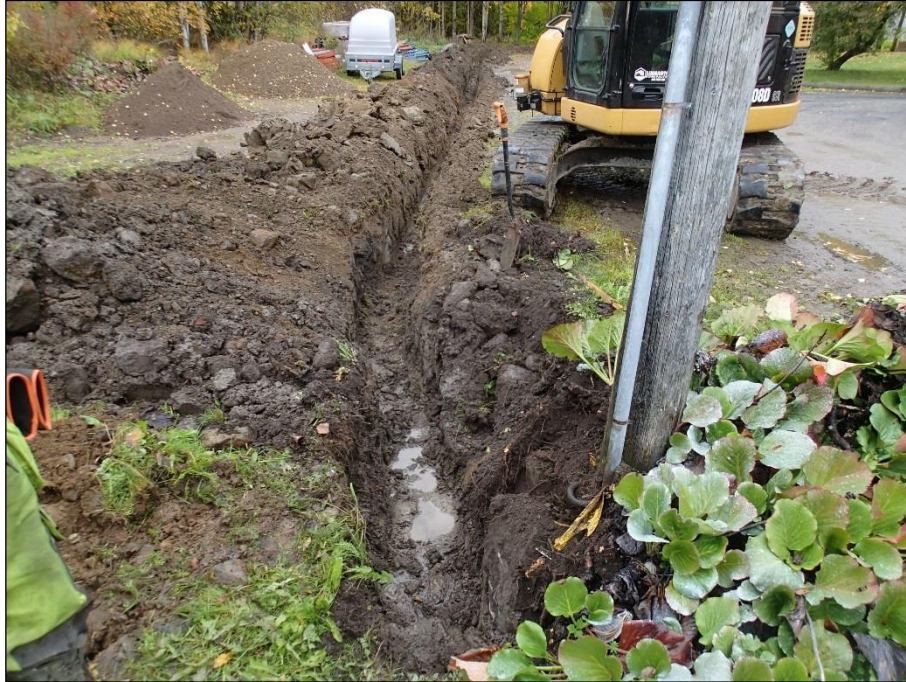
Luoteeseen. Ojan kaakkoinen loppupää valmiiksi kaivettuna.

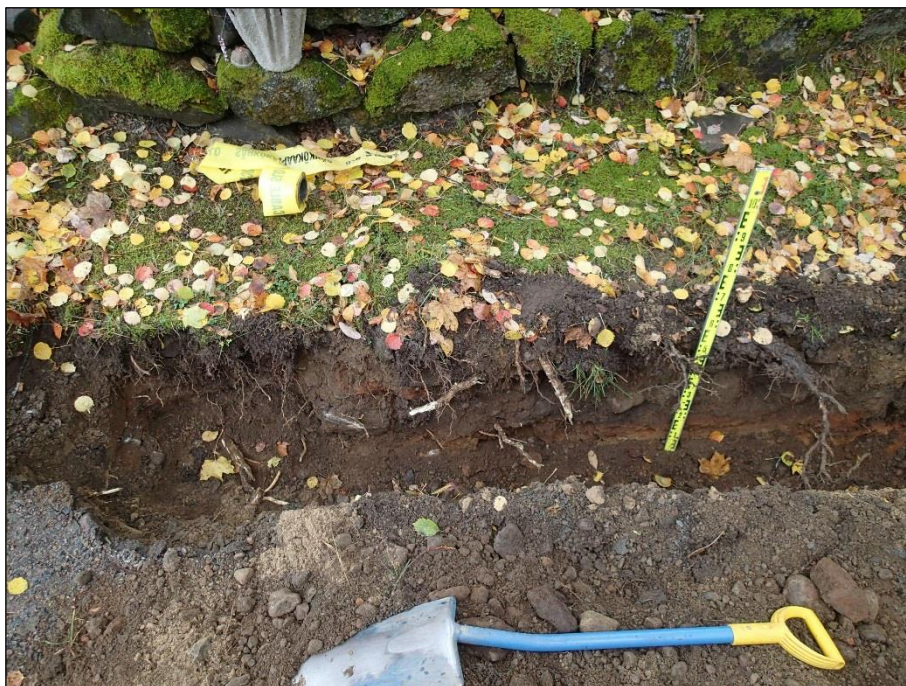
Havainto 1. Kaakkoon. Tiilimurskakerros ojan pohjoisessa alkupäässä, pohjamaan pinnassa. Se esiintyi kuvan latan n. 10-20 cm välillä. Sen päällä olevat kerrostumat olivat soraisia hiekkakerrostumia, joista alimmassa esiintyi myös \varnothing n. 20 cm kiviä. Tiilimurskakerros näkyi myös ojan luoteisseinämässä, ja se jatkui ojassa n. 3 m matkalla. Kohdassa ei havaittu ehjiä rakenteita eikä mitään löytöjä. Pohjamaa on kohdalla suurikivistä sorahiekkää, jossa ei ole huuhtoutumiskerrosta. Kuvassa ojan pohjalle on tippunut tummaa sekoittunutta sorahiekkää pintakerroksista.

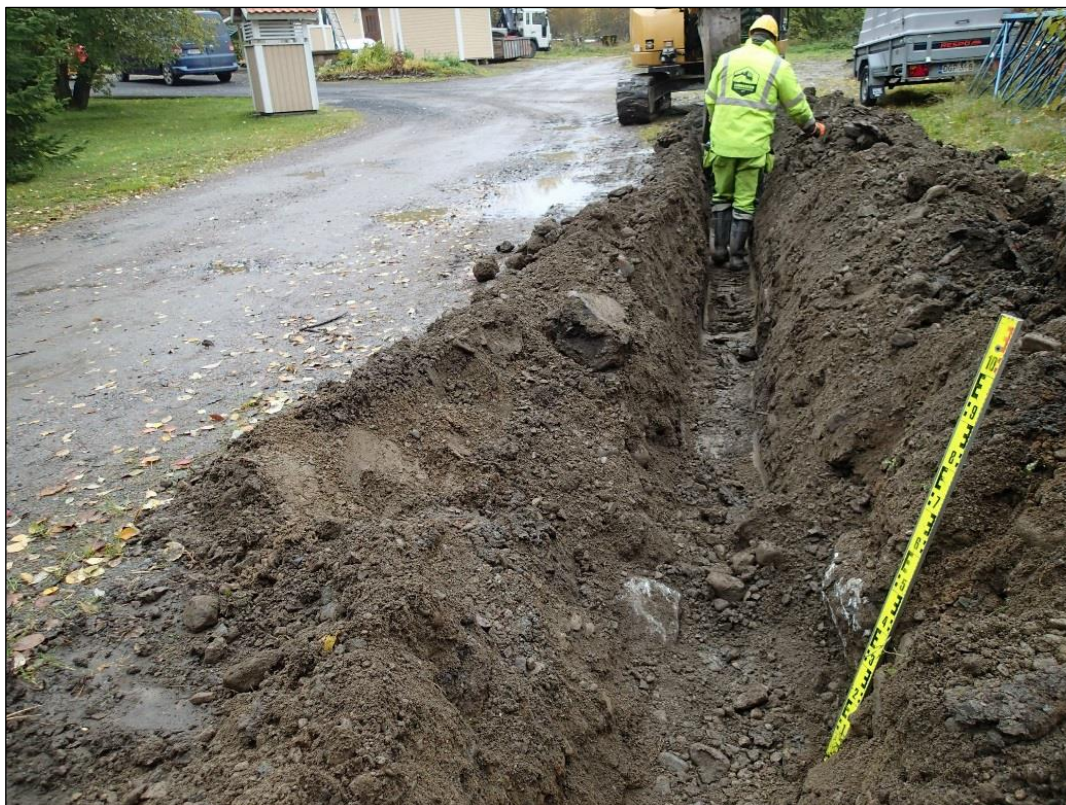
Kaakkoon työntyvällä haaralla oja kulki kolmen suuren kiven muodostaman linjan läpi. Kiveys vaikutti rakennuksen seinälinjalta. Kivien yhteydessä tavattu maa oli mustaa, mutta hiiletöntä ja noetonta. Sen kerrostumista tuli esille myös hyvin myöhäiseltä vaikuttava tiili sekä yksi pala vaaleansinistä astialasia. Kyseiset ilmiöt tulivat esille kohdasta, jossa vuosien 1900 ja 1959 kartoilla esiintyi rakennus. Kaivannossa havaitut teennökset vaikuttivat myös hyvin myöhäisiltä, joten kaivaminen suoritettiin loppuun rakenteen esilletulosta huolimatta.

Havainto 2. Kaakkoon. Seinälinjalta vaikuttavat kivet näkyvät heti latan takana. Kahden kiven välistä on kaivettu pois yksi iso kivi. Kivet ovat kiinni pohjasavessa. Niiden yhteydestä ei löydetty muuta ehjää rakennetta.

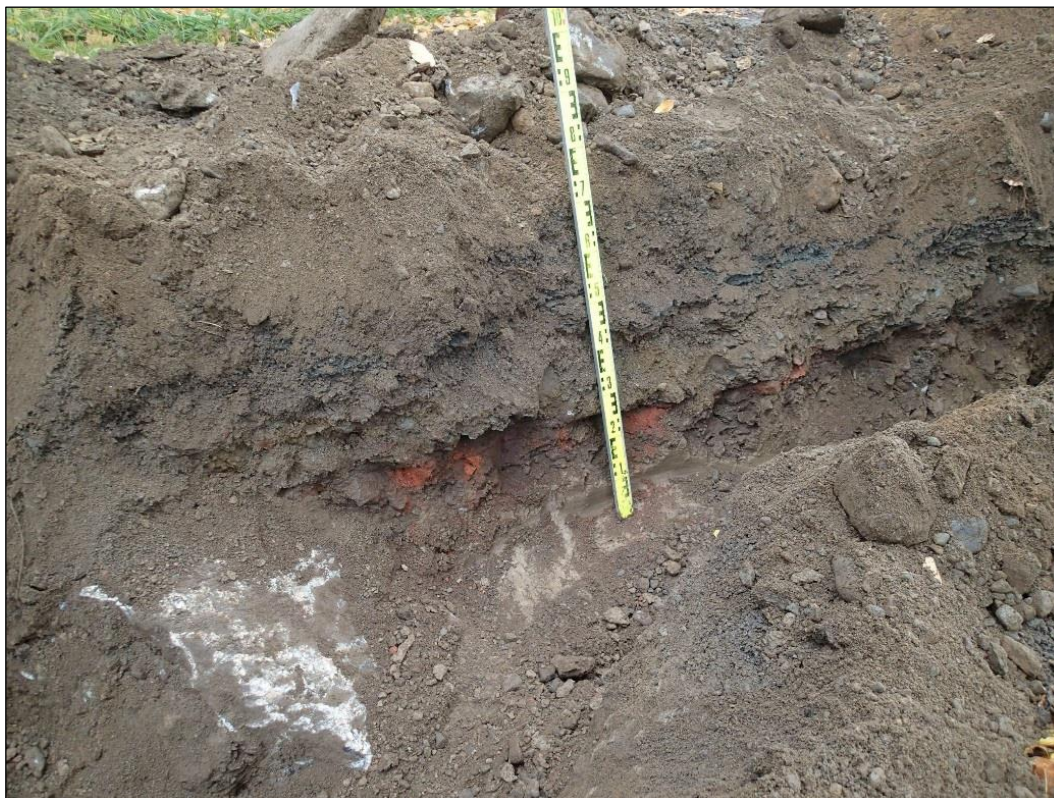
Havainto 2. Lounaaseen. Kerrostumat latan kohdalla pohjasta lukien: n. 0-10 cm harmaa pohjasavi, n. 10-20 cm harmaa hiekkasepeli, n. 20-25 cm ja n. 25-70 cm hiekkaisia täyttökerroksia, joissa vaihtelevasti soraa ja sepeliä. Latan n. 50 cm korkeudella levittäytyvä harmaa kerros oli mustempi kuin kuvassa erottuva väri antaa ymmärtää. Siinä ei kuitenkaan havaittu hiiltä tai nokea.

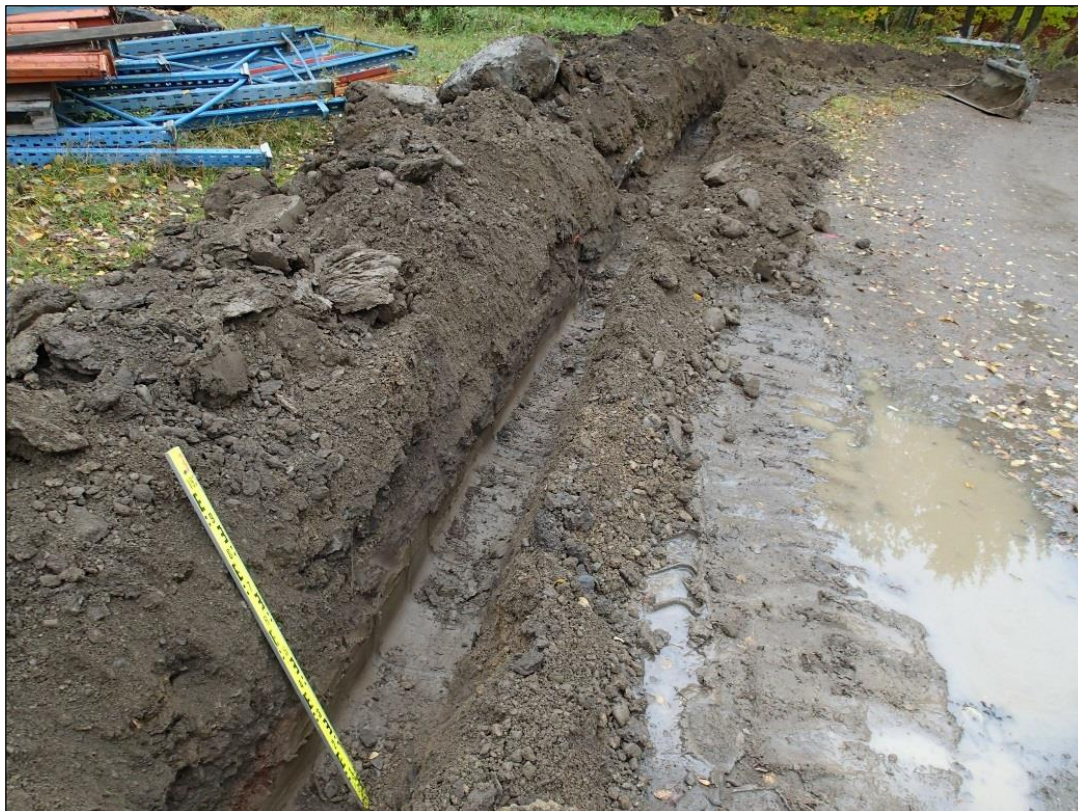
Luoteeseen. Ojan kaakkoon suuntaava haara on pohjamaaltaan tasalaatuista ruskeanharmaata savea, joka alkaa hieman ennen havainto 2:en seinälinjalta vaikuttavaa kiveystä. Kiveys sijaitsee kuvan taka-alalla, kohdassa, jossa ojan vasemmalle puolelle on nostettu yksi suuri kivi, eli keskimäinen mahdollisen seinälinjan kolmesta kivistä..

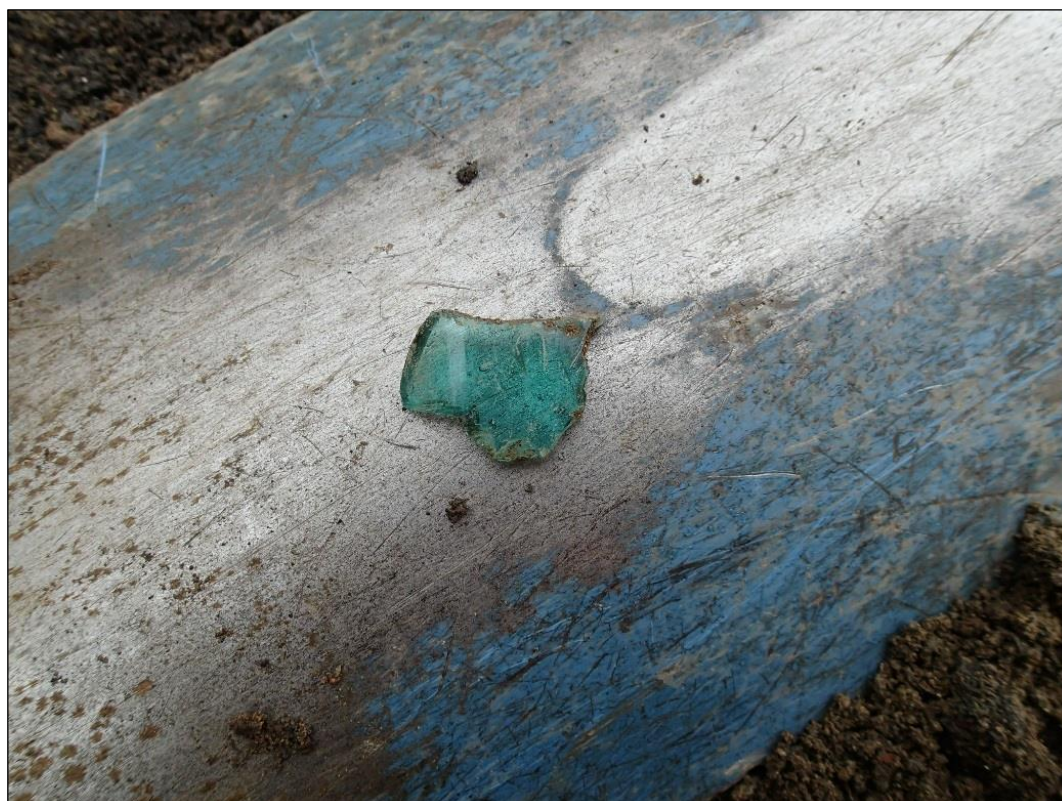
Kaakkoisen haaran soraisista kerrostumista löytynyt vaaleansininen astialasin pala. Lasi vaikutti verrattain vanhalta suurten ilmakupliensa perusteella. Se on kuvattu lapion terälle asetettuna.

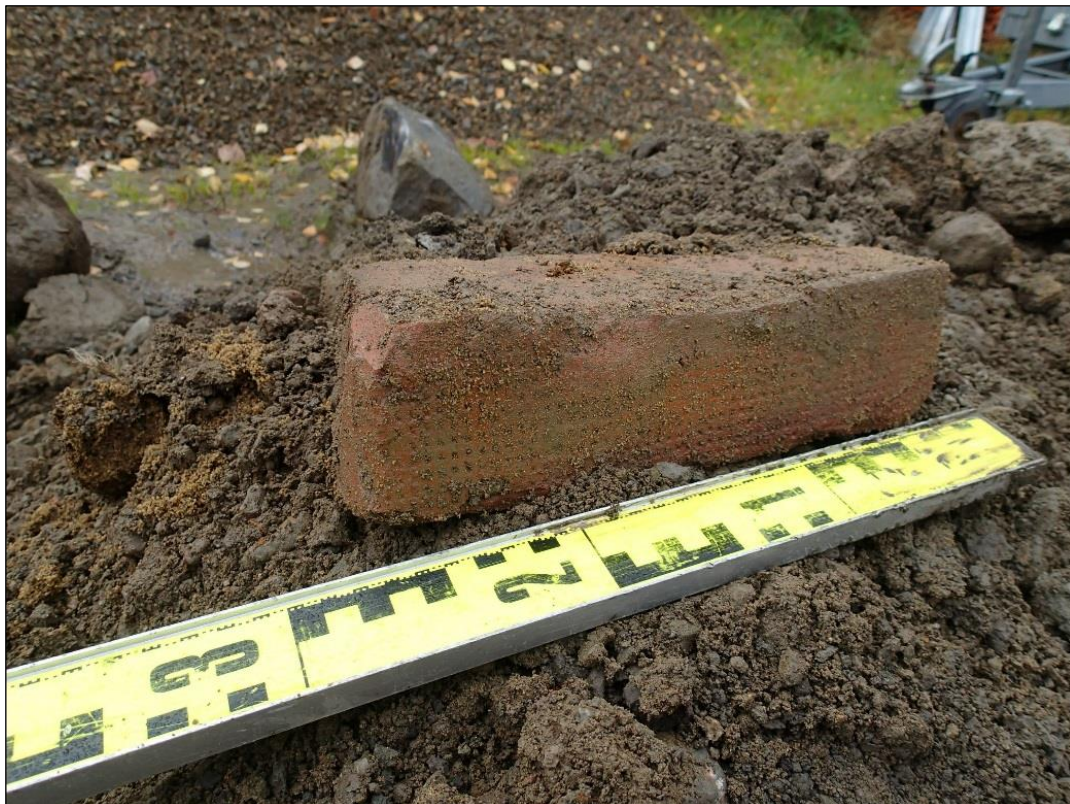
Irrallinen ehjä tiili, joka löytyi ruskean saven päällisistä soraisista kerrostumista, hieman kaakkoon päin havainto 2:lta. Tiili vaikuttaa kuviointinsa perusteella tehdasvalmisteiselta.

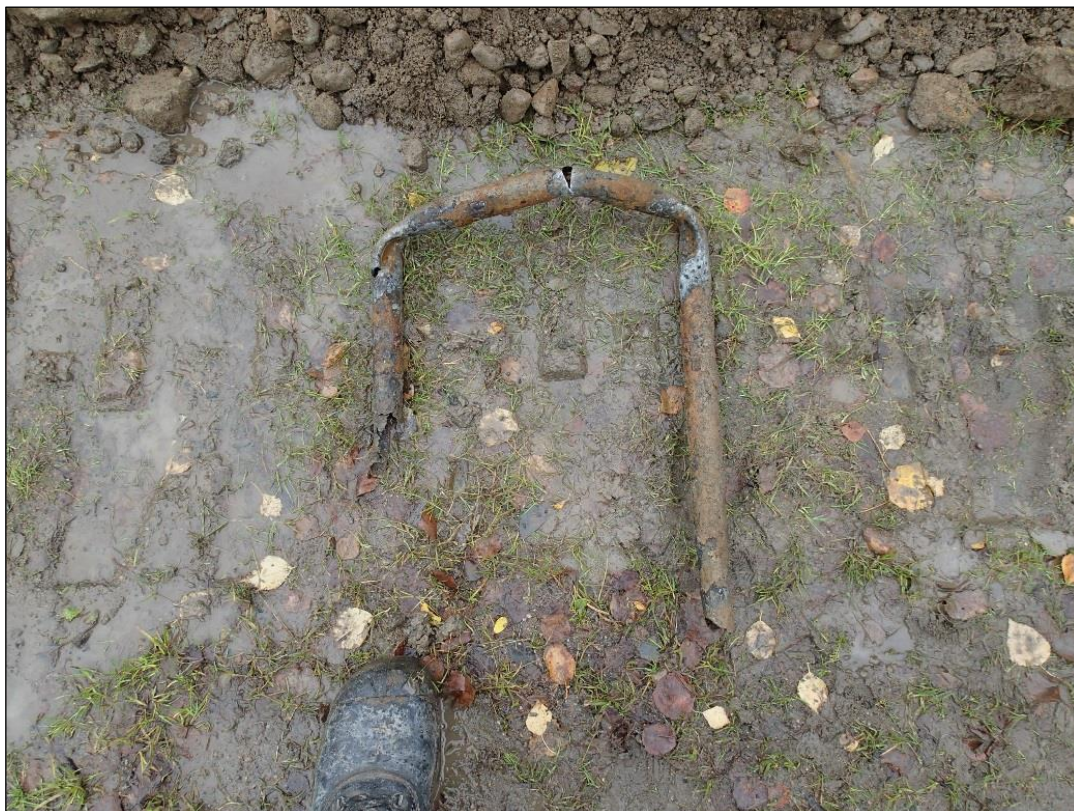
Ojan kaakkoisesta loppupäästä saven päällisistä sorasekaisista kerrostumista esille tullut rautaputki, ilmeisesti sinkitty.

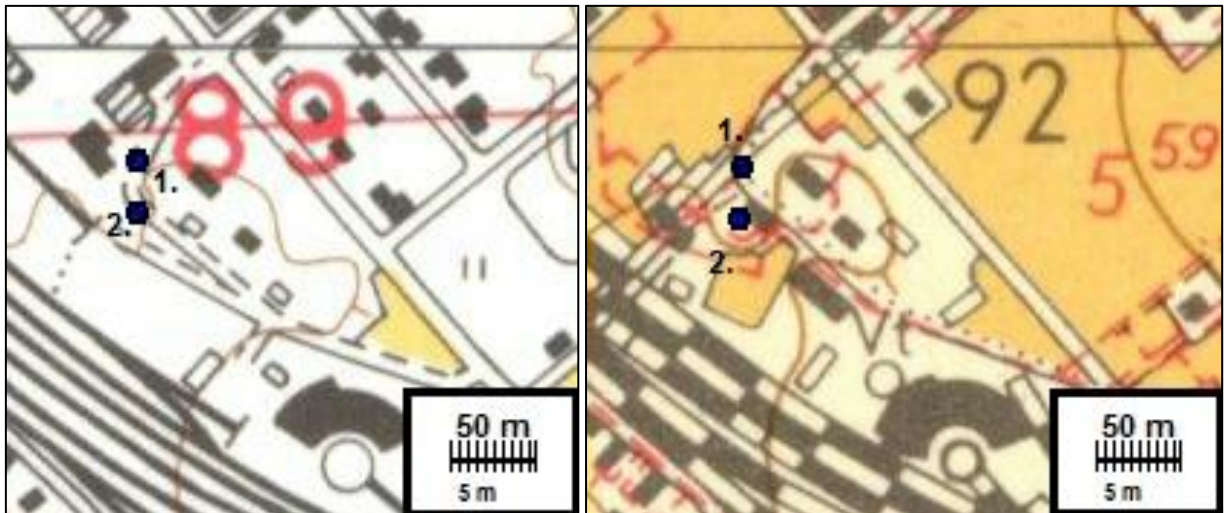
Vasemmalla: 1992 peruskartta. Ei rakennuksia havaintojen kohdilla. Oikealla: Peruskartta 1952. Havainto 2:n kohdalla on rakennuksen kulma.

Tutkimuksessa ei havaittu kiinteitä muinaisjäännöksiä. Havaintojen 1. ja 2. jäänteet saattavat olla peräisin rakennuksesta, joka on myöhäisintään vuodelta 1900. On siis myös mahdollista, että rakennus on rakennettu jo 1800-luvun alkupuoliskolla tai varhemmin, jolloin sen määrittäminen muinaisjäännökseksi voisi olla perusteltua. Tähän viittaavia aineistoja ei tullut kuitenkaan esille kaivun yhteydessä. Lisäksi havainnon 2. kohdalla on rakennus, joka on vanhojen karttojen perusteella varhaisintaan vuodelta 1901 ja myöhäisintään vuodelta 1957 (1959 peruskartan kartoitusvuosi), jolloin sitä ei voida määrittellä muinaisjäännökseksi.

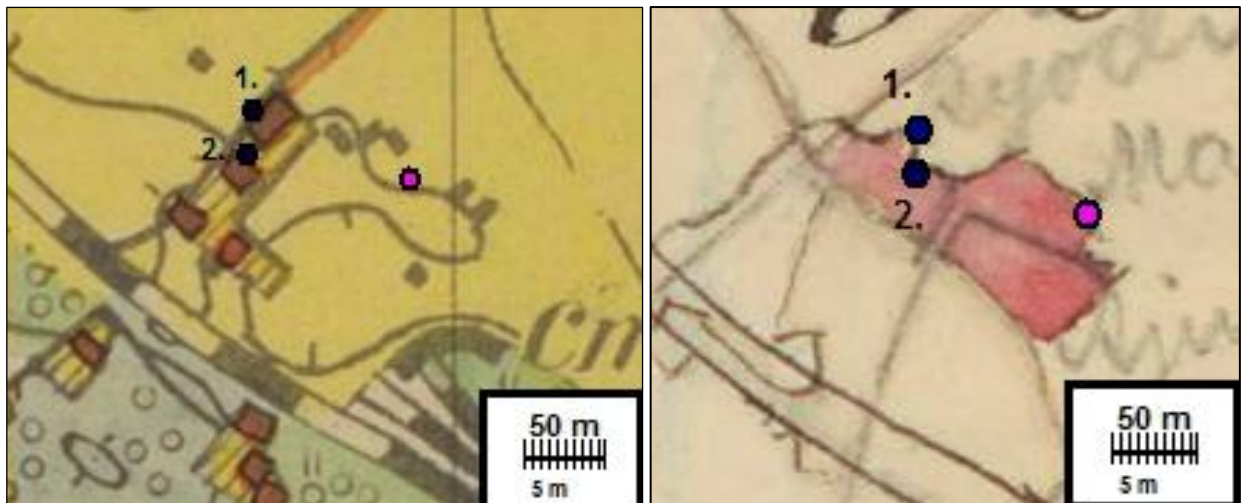
Vasemmalla: Vuoden 1900 senaatinkartta. Kummatkin havainnot osuvat rakennusten seinien kohdille. Oikealla: 1842 pitäjänkartta. Kummatkin havainnot sijoittuvat tontin laidalle. Kummassakin kartassa on myös mahdollisen muinaisjäännöksen sijaintipiste lilalla vertailun helpottamiseksi.
