Espoo Kallvik

Vanhan tiilitehtaan alueen arkeologinen tarkkuusinventointi 2017

Tilaja: Espoon kaupunki

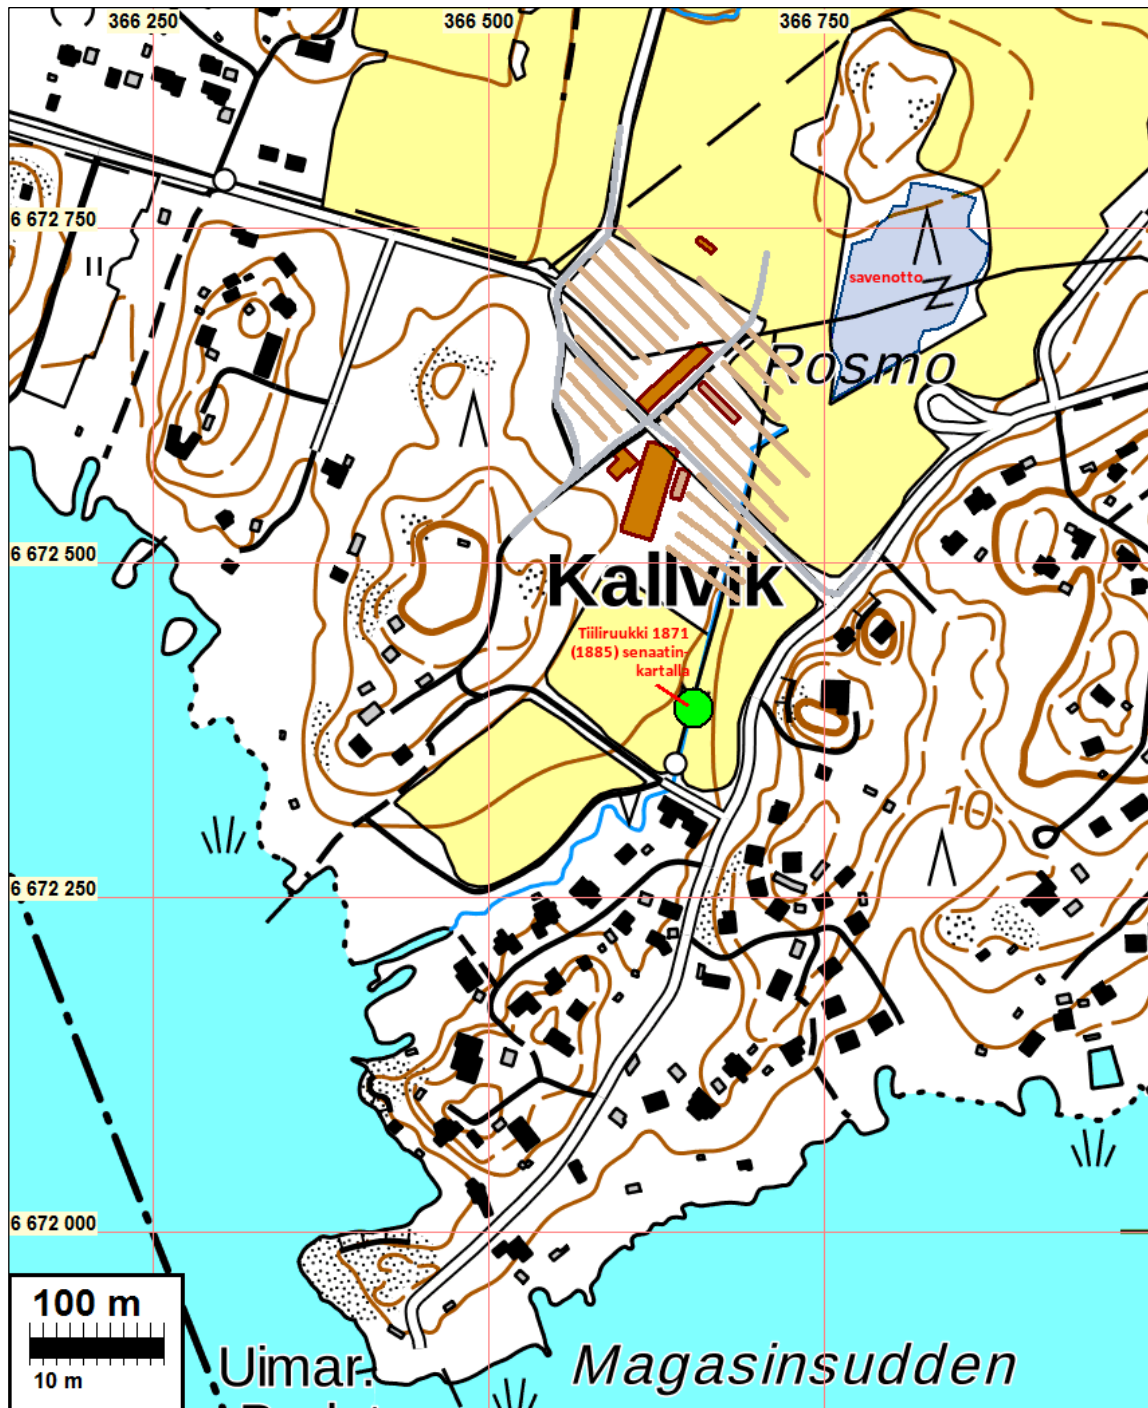
Tiilitehtaan v. 1917 kartalta paikannetut rakennukset on piirretty nykyiselle kartalle ruskealla, rakennukset voimakkaalla ruskealla ja tiilienkuivausvajat vaalean ruskealla. V. 1917 tiet harmaalla. Savenottoa siniharmaalla. Aiemmassa, v. 1911 piirretyssä kartassa on rata tiilitehtaalta Magasinsuddenin kärkeen.

Senaatinkartalle v. 1871/1885 merkitty tiiliruukki on merkitty vihreällä pallolla.

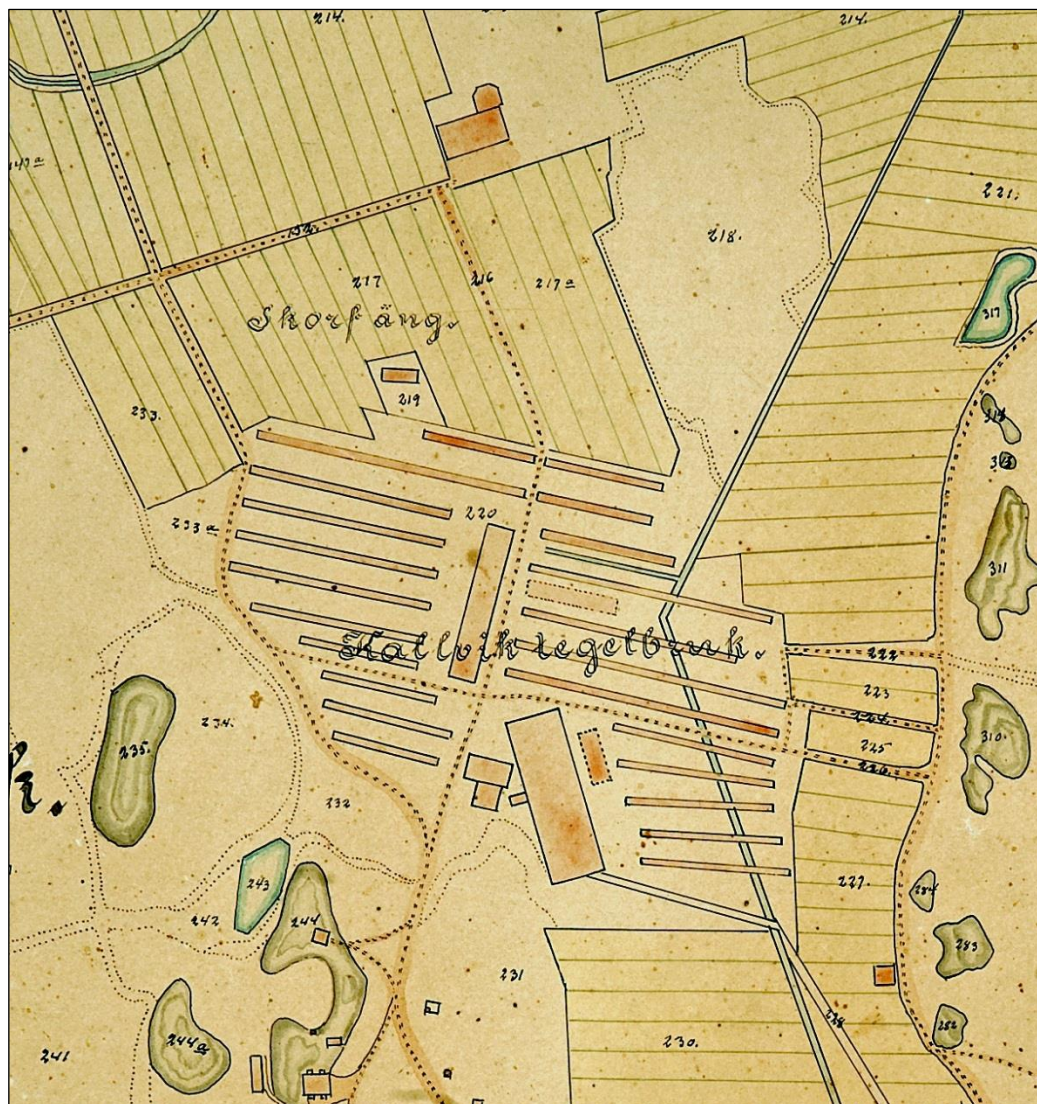
Ote v. 1917 kartasta.

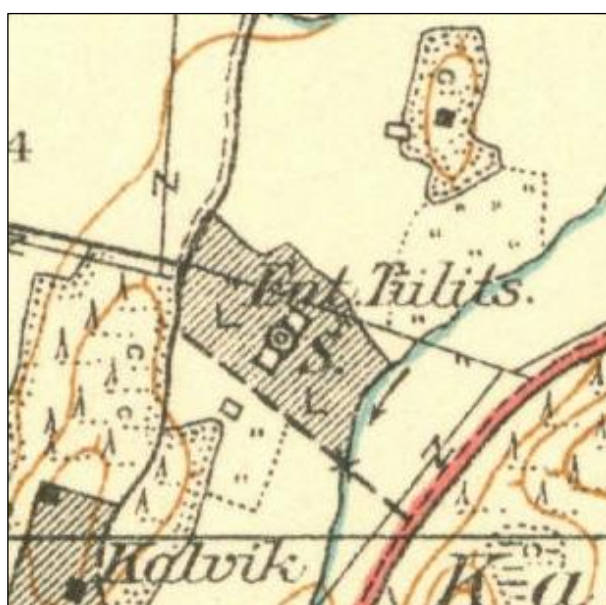
Ote v. 1939 topografikartasta. Tiilitehtaan koillisempi isompi rakennus piippuineen on edelleen jäljellä. Karttakuva on sama v. 1945 topografikartalla.

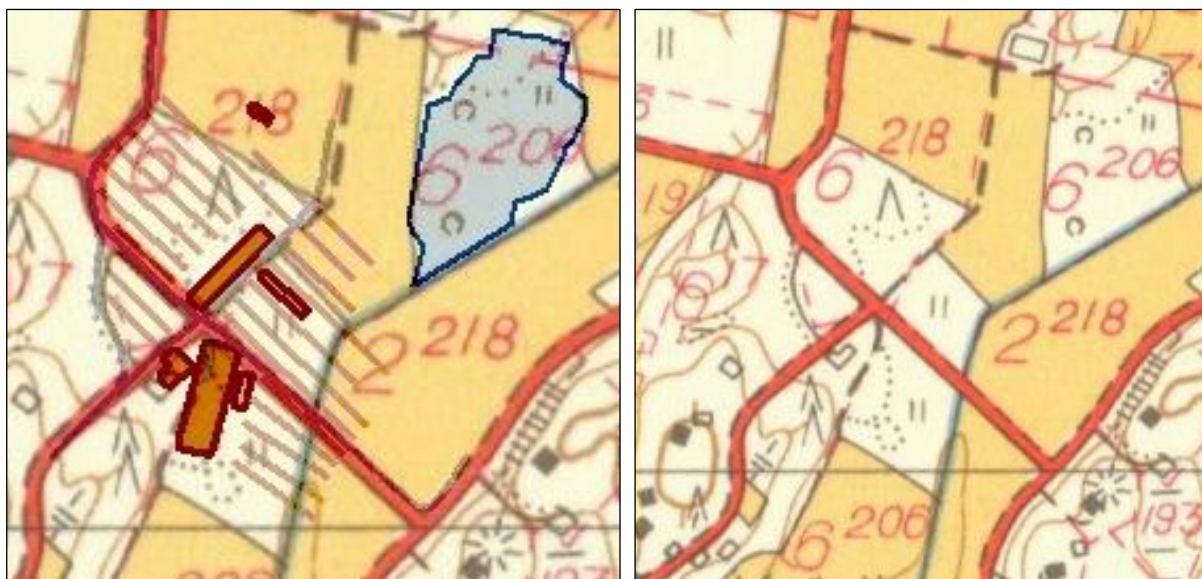
Ote v. 1961 peruskartasta, vasemmanpuoleiseen on piirretty päälle v. 1917 kartalta paikannetut rakenteet. Jäljellä on v. 1939 kartalle merkitty "vaja" tms. eteläisen ison rakennuksen länsipuolella. Se saattaa olla jääne v. 1917 kartalle liki samalle kohdalle merkitystä rakennuksesta.

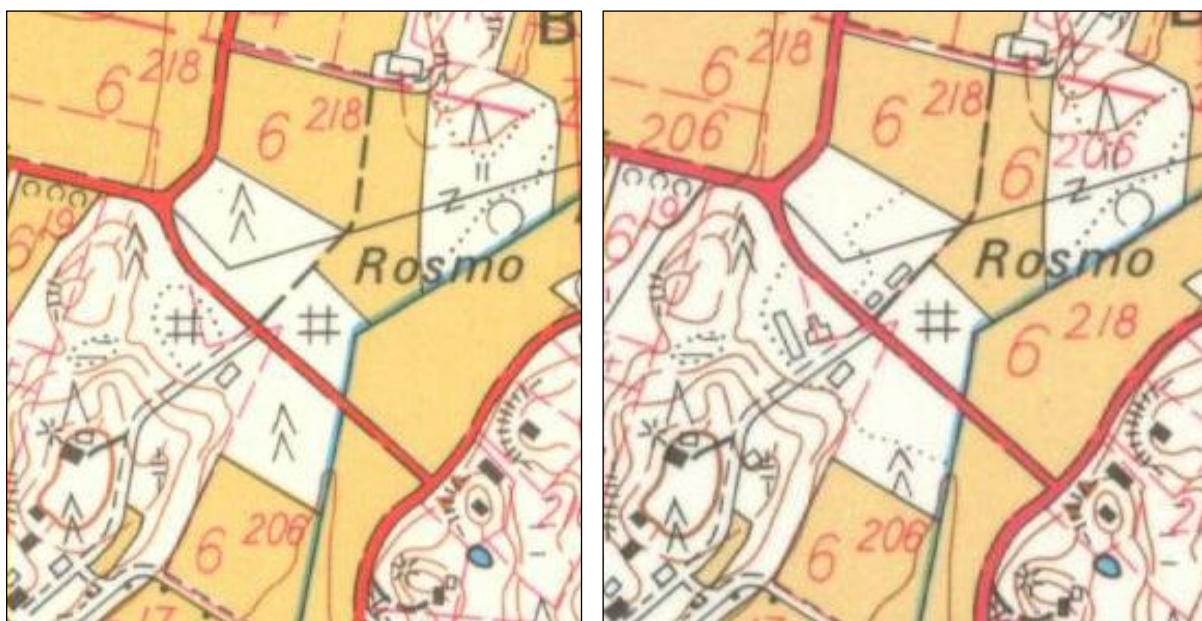
Otteet v. 1981 ja 1991 peruskartoista. Alue on suurimmalta osin merkitty varastoalueeksi (piste-
viiva). V. 1991 kartalla alueella on useita rakennuksia. Nyt niistä ei ole mitään jäljellä.

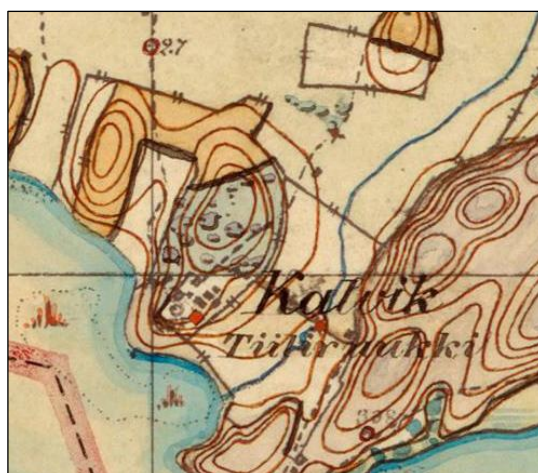
Ote senaatinkartasta v. 1871 (1885). Sii-
hen on merkitty myö-
hemmän tiilitehtaan
eteläpuolelle tiiliruuk-
ki.

Vuoden 1871 (täydennys 1885) senaatin kartalle on nyt tutkitun tiilitehtaan alueen eteläpuolelle merkitty pisteenä tiiliruukki. Myöhemmän tiilitehtaan alue on kartassa tyhjänä. Onko Kallvikissä ollut ennen nyt tutkittua laajempaa tiilitehdasta pienimuotoisempaa tiilenpoltoa, hieman eri paikassa kuin myöhemmin? Vai onko kyseessä vain viitteellinen tiilitehtaan merkintä (mitä pidän epätodennäköisenä)?

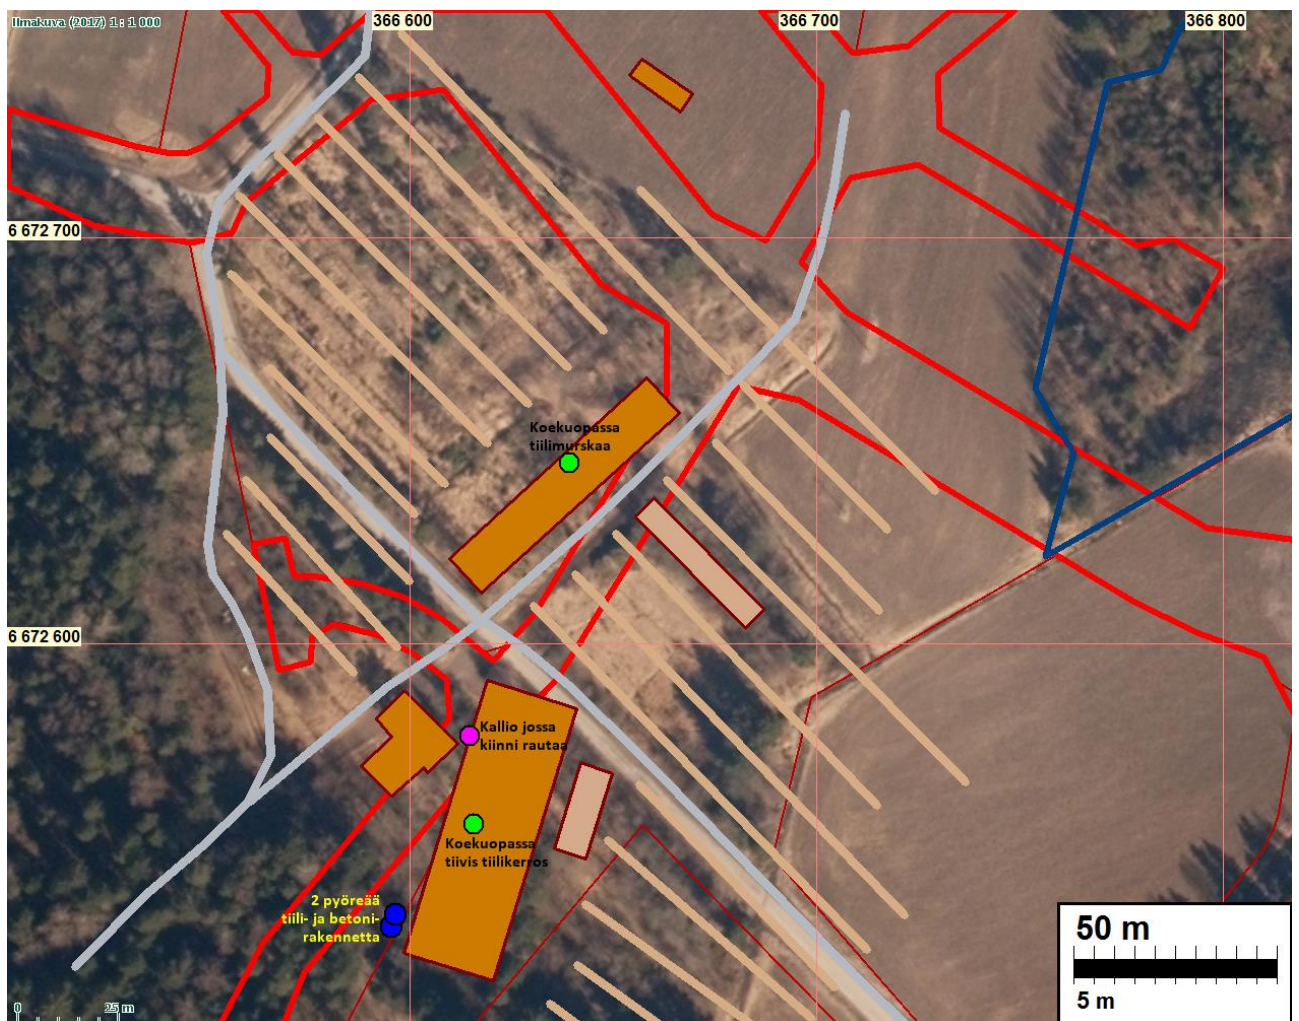
V. 1917 kartalta paikannetut tiilitehtaan rakennukset ruskealla. Suunnitellut uudet katualueet punaisella. Havaintokohdat sinipunaisella pallolla (rauta kalliossa) ja vihreillä palloilla (tiilitä) ja sinisellä pallolla (kaksi pyöreän rakenteen perustaa).

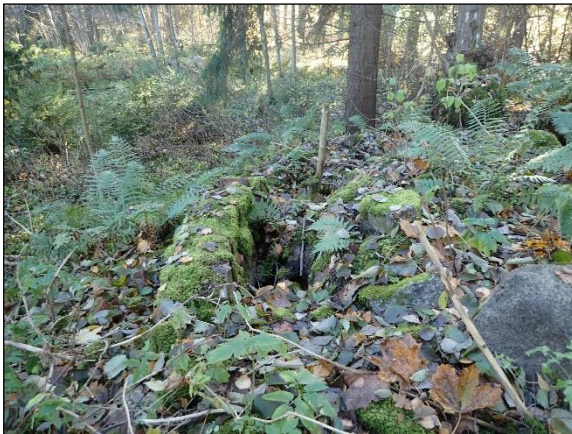
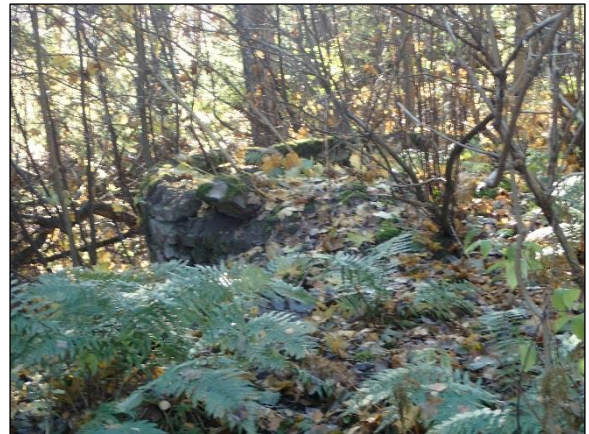
Ainoa mahdollisesti tiilitehtaaseen liittyvä rakenteen jäännös. kaksi pyöreää betoniseinäisen rakennuksen pohjaa rinteän laen reunalla, eteläisemmän vanhan tehdasrakennuksen vieressä

Eteläpuolisen tehdasrakennuksen paikan eteläpäähän länsipuolella on jyrkkä rinne – tai vanha, tehdasrakennuksen takia tehty maaleikkaus – muutaman metrin korkuinen. Rinteen laen reunalla on kaksi pyöreää rakennetta joiden halkaisija on noin 7 m. Rakenteet ovat kiinni toisissaan (N 6672532 E 366596 / N. 6672842 E 25477557). Rakenteen reunat ovat valettua betonia joka on 10 - 15 cm paksu seinämä jonka ulkopuolella on paikoin jäljellä tiilivuorausta. Rakenteiden sisäpuolella on isohkoja kivenlohkareita (kuvia s.11). Vuoden 1911 karttaan on alueelle piirretty pyöröuneja – ei tosi tälle kohdalle. Ne ovat kuitenkin halkaisijaltaan kaksikymmenmetrisiä. Nämä nyt havaitut rakenteet ovat pienempiä ja ne eivät vaikuta uuneilta. Ne kuitenkin ehkä liittynevät viereiseen tiilitehtaaseen – varmuutta siitä ei ole. Aluetta ei tutkittu kauemmaksi luoteeseen, missä on Kallvikin tilan rakennuksia ja niiden jäänteitä.

semmän tehdasrakennuksen länsipuolella, jyrkän rinteen laen reunalla on kaksi betonista ja tiilestä rakennetun, pyöreän rakenteen pohjaa. Niiden funktio ja ajoitus on tuntematon. Ne vaikuttavat liian pieniltä ollakseen pyöröuunin pohjia. On kuitenkin mahdollista, että ne liittyvät tiilitehtaaseen. Nämä ovat mahdollisesti ainoat säilyneet rakenteen jäännökset tiilitehtaasta.

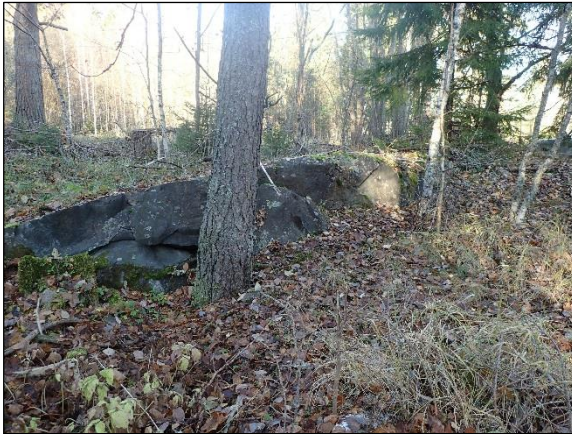
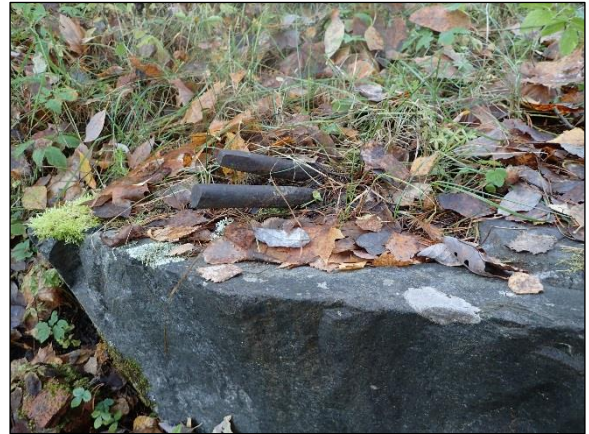
Eteläisemmän ison tehdasrakennuksen luoteisseinämän kupeessa oleva kallioleikkaus, jossa on kiinni rauta tankoa.

Kurtiniityntien lounaispuolella maasto on pohjoisosassa (Kallivikiin menevän tien pohjoispuolella) korkeammalla ja myös kuivempaa. Tien eteläpuolella on pieni kalliopaljastuma, josta on louhittu reuna pois. Kallio on ollut aivan tehdasrakennuksen kupeessa ja sitä on ilmeisesti louhittu pois juuri tehdasrakennuksen takia. Kalliosta pisti esiin kaksi raudanpätkeä – ilmeisesti vanhoja harusten kiinnityskohtia tms. (N 6672577,0 E 366614,7 / N 6672886,8 E 25477574,6). Kallion kupeessa, vanhan tehdasrakennuksen kohdalla koekuopissa oli 10 - 20 cm paksu täytemaa tai sekoittunut maa ja sen alla ohut, muutaman sentin paksuinen nokinen maakerros ja alla ns. pohjamaata. Yhdessä kohdin (N 6672555,2 E 366615,5 / N 6672865,0 E 25477576,2) havaittiin täytemaakerroksen (n. 20 cm) alla tiivis tiilikerros, jossa rikkonaista tiiltä. Kyse voi olla tiililattian tai uunin pohjan jäänteet tms. tai vain maahan jäänyttä tiiviimpää tiilijätettä.

Alueella ei ole jäljellä maanpäälle näkyviä rakenteita vanhasta tiilitehtaasta muutoin kuin yhdessä kohdin kallioon kiinnitetyt betoniraudan kappaleet. Tiilenkuivausvajojen välissä olleita oja on edelleen jäljellä alueen koillisosassa. Maanalaisia (ehjiä) rakenteita ei havaittu. Yhdessä kohdin vanhan tehdasrakennuksen kohdalla havaittiin tiivis tiilikerros ohuen täytemaan alla. Tiilet olivat paikalla rikkonaisia ja sekaisin. Tiilitehtaan useimmat rakennukset on purettu jo ennen vuotta 1939 ja viimeinen tehdasrakennus ennen vuotta 1961. Alue on ollut sitten joutomaata ja varastoaluetta, missä yhteydessä alueen maaperää on tasattu, kaiveltu ja täytetty. Alueella on runsaasti hajallaan siellä täällä rakennusjätettä ja maa-ainesjätettä. Alueen eteläosassa, eteläi-

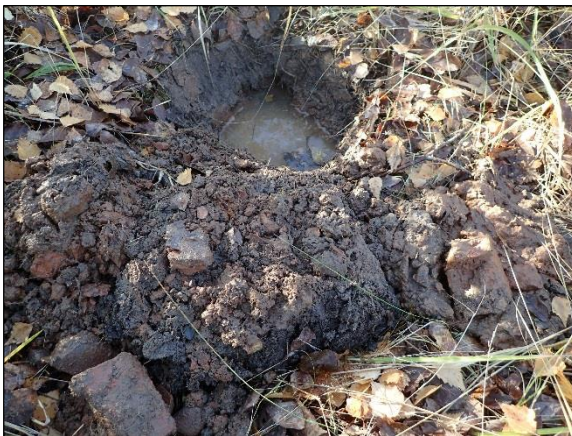
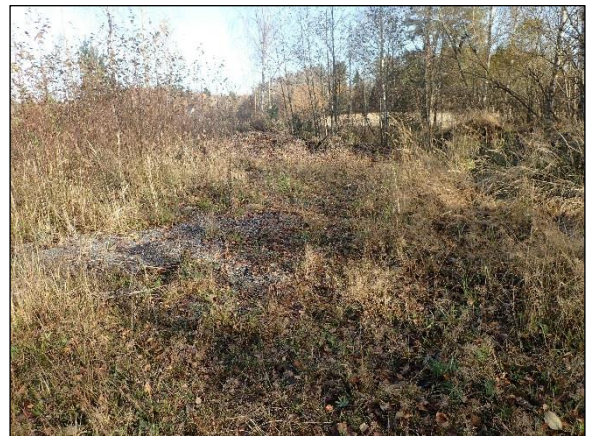
Tuulimurskaa koekuopassa joka on pohjoisemmän tehdasrakennuksen kohdalla. Oikealla: tasoitettua maastoa jossa pinnassa on sepeliä, pohjoisemmän tehdasrakennuksen kohdilla.

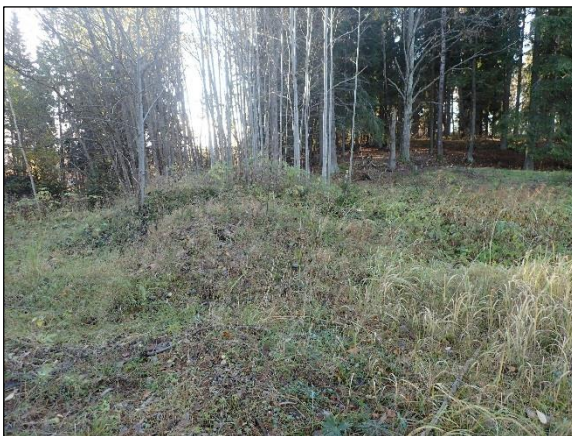
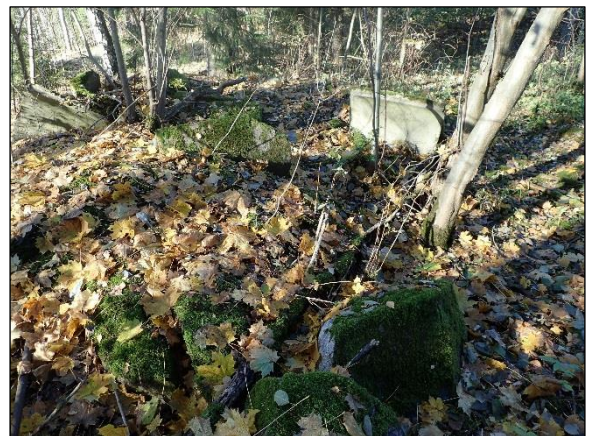
Kurtinniityntien lounaispuolella kasattua maata, kohdassa missä v. 1917 kartalla on ollut pieni rakennus, tehtaan länsipuolella. Oikealla nykyaikaista betonijätettä vanhan tehtaan kohdalla.

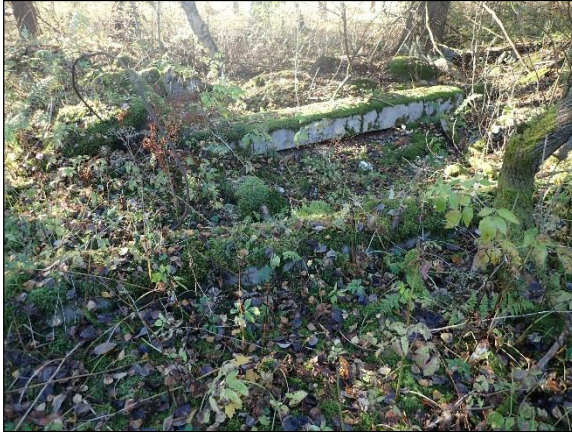
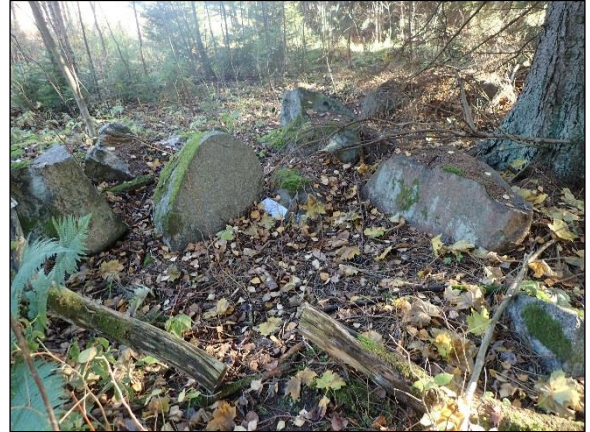
Nykyaikaista betoni jätettä eteläisemmän tehdasrakennuksen eteläpuolella. Seassa mahdollisesti tehtaan kivijalasta peräisin olevia lohkokiviä.

Tehdasrakennuksen ala on tasattua maata. Alueen laitamilla, tehdasrakennuksen paikan etelä- ja kaakkoispuolella (missä vanhaa kuusikkoa) on nykyaikaisen rojun seassa lohkokiviä, ilmeisesti tehdasrakennuksen kivijalasta peräisin.

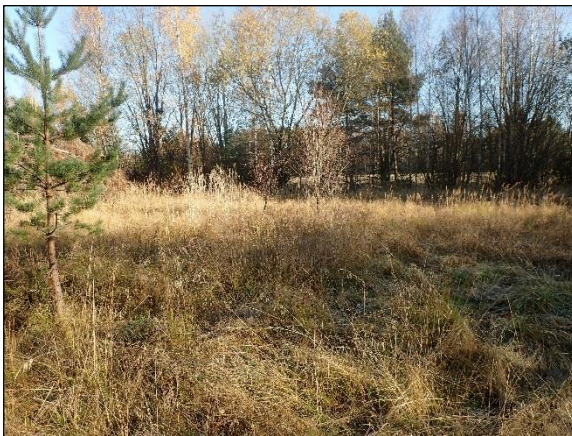
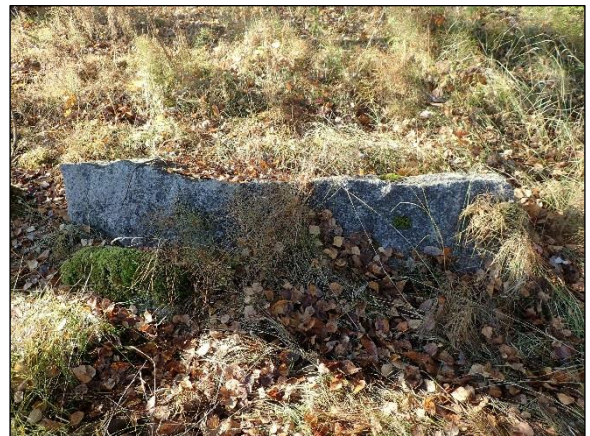
Kurtinniityntien koillispuolta, sen eteläosaa missä siellä täällä lohkokiviä, jotka ilmeisesti jäännöksiä tehdasrakennuksen kivijalasta. Kuvien alueella on ollut tilienkuivausvajoja.

Itäpuolen eteläosa on kokonaisuudessaan ollut varastoaluetta. Alueella on mm asfalttikasoja. Alueen reunamilla näkyy siellä täällä isompi, porajälkinen lohkokivi. Ne ovat ilmeisesti jäänteitä tehtaan pohjoispuolisen rakennuksen perustuksista. Se että lohkokivet ovat hajan hajan ja pääosin nyt heinää kasvavan alueen laidoilla, pellon reunamilla, kertoo sen, että alue on puskettu koneella tasaiseksi. Itse tehdasrakennuksesta ei ole mitään jäljellä. Sen kohdalle tehdyissä koekopissa oli sekoittunutta ja paikoin pintaosiltaan ”ryönäistä” savimaata (ja kuopat heti veden täyttämiä) ja joissain kuopissa oli tiilimurskaa saven seassa pinnasta n. 20 cm syvyyteen. Vielä v. 1945 kartalla näkyvät tehdasrakennus on siis purettu varsin tarkasti ja sen kohta on puskettu tasaiseksi. Alueella on myös myöhempiä kaivantoja ja oja, jotka eivät liity tiilitehtaaseen.

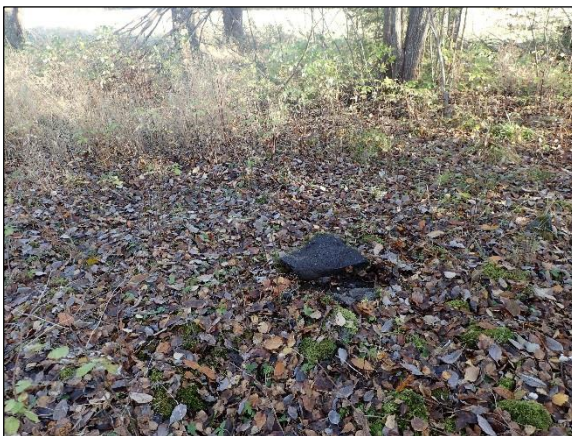
Asfalttijätettä ja nykyaikaisia betonitiiliä kasassa Kurtinniityntien lounaispuolella, vanhan tehdasrakennuksen kaakkoisliepeillä.

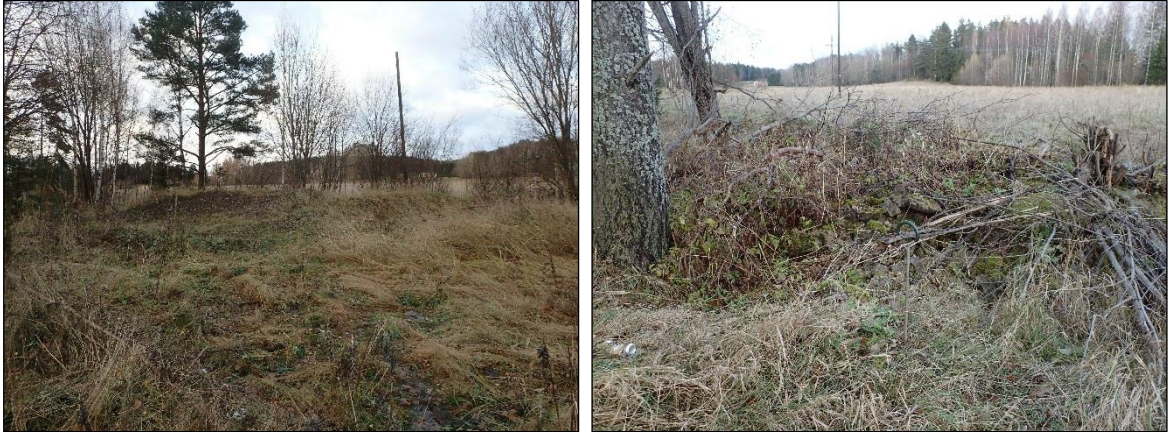
Tiilitehtaan aluetta Kurtinniityntien koillispuolella. Vasemmalla puskettuja maakasoja tehdasrakennuksen koillisreunamilla ja oikealla betonirojukasa (vanhaa betonia) pellon reunassa. Lähellä, nykyisessä pellossa on sijainnut pyöröuuni v. 1911 kartalla. Lieneekö pellostä puskettu purettu ja hajotettu uuninpohja metsän reunaan?

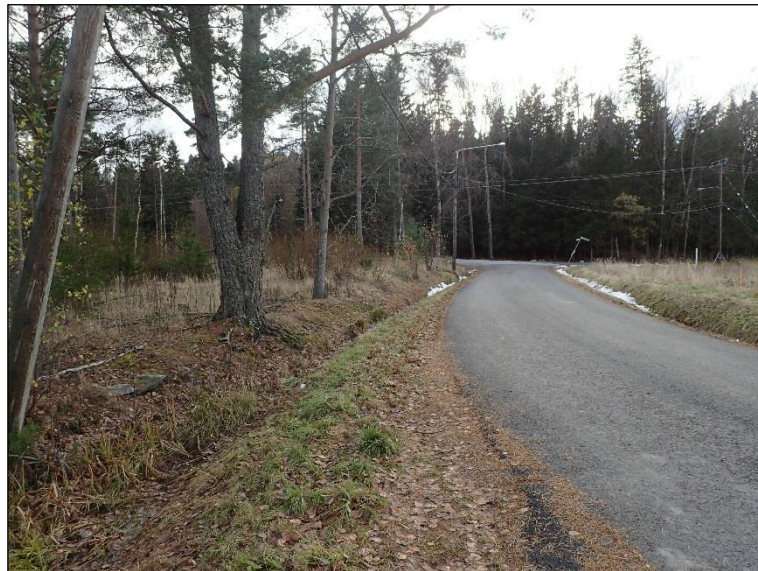
Tiilitehtaan alueen itäosan pohjoispäätä lounaaseen. Tien vasemmalla puolella ryteikköalue jossa on oja joiden välissä on ollut tiilenkuivausvajoja. Tien kohdilla on kulkenut rata ja sen reunamilla (vasemmalla puolella) on ollut pyöröuuneja (v. 1911 kartalla). Niistä ei koekuopissa ja käsikairauksella havaittu mitään merkkejä.

Myöskään radoista ja ratapohjista ei ole jäljellä mitään näkyviä merkkejä.

(paikoin ohuen täytemaan alla) savea ja koekuopat täyttyivät liki heti vedellä. Koillispuolen pohjoisosassa on pitkät ojat jotka on kaivettu siellä olleiden tiilenkuivausvajojen väliin – varastoalue ei ole sinne ulottunut. Kuitenkin siellä on erilaista jätettä maastossa. Ojat olivat veden täyttämiä. Kuivausvajoista ei ole säilynyt mitään – ovat ilmeisesti olleet keveitä puurakenteita.
