Hämeenkyrö Mahnalan Maisematie muinaisjäännösinventointi 2015

Alue: Hämeenkyrö Mahnala. Suunnitellun kevyenliikenteen väylä reitti Maisematien (tie nro 2623) varrella, ulottuen Raimonjärven eteläpuolelta Mihariin.

Tarkoitus: Selvittää onko suunnitellulla kevyenliikenteen väylällä ja sen välittömässä läheisyydessä kiinteitä muinaisjäännöksiä.

Maastotyö: 23.10.2015.

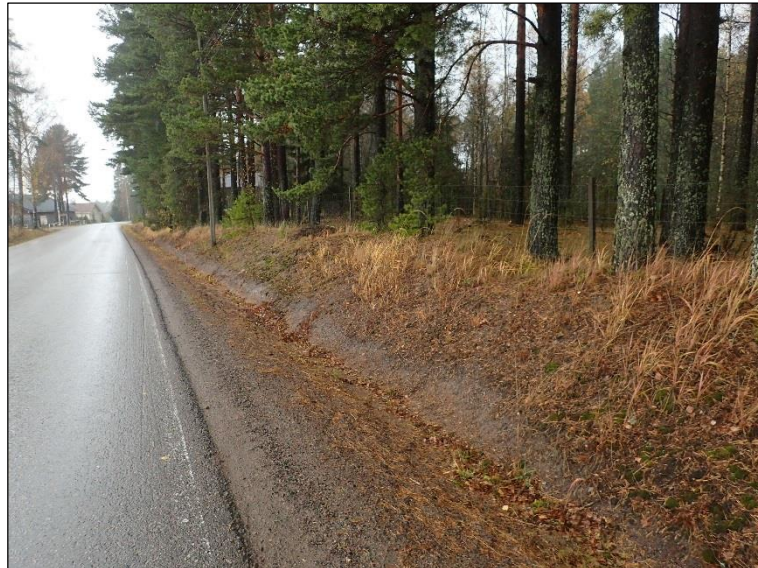
Kansikuva: Suunnitellun kevyenliikenteen väylän kulkua Maisematie 659 alueella. Maantien ja metsäisen laidunalueen välistä maantieojaa. Länteen.

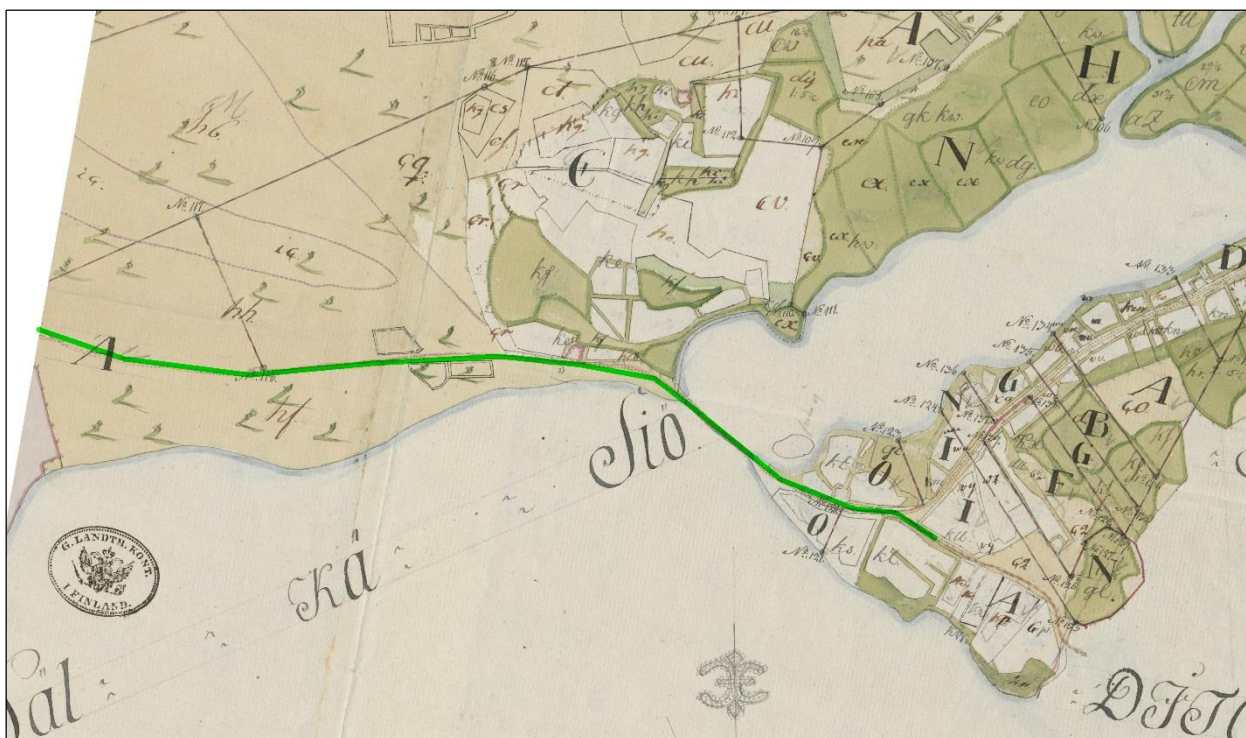
Ote isojakokartasta vuodelta 1785 Mahnala (A17:16/11). Nykyinen tielinja, maantie 2623 on vihreällä.

Hämeenkancaantien linjaus merkittiin nykykartalle käyttäen sekä vuoden 1785 isojakokarttaa että vuoden 1848 Hämeenkyrön pitäjänkarttaa. Kevyenliikenteen väylän suunnittelualueella historiallisen tien linjaus noudattelee nykyisen kunnostetun ja kestopäällystetyn maantien 2623 linjausta varsin tarkasti Arostentien risteukseen saakka, eli Maisematie 619 kohdalle saakka. Menettäessä siitä luoteeseen päin Hämeenkancaantien linjaus näyttää etääntyvän nykyisestä maantiestä koilliseen, enimmillään noin 30 m. Sen mukaan vanhan tien linjaus kulkisi ensin pientaloalueen halki ja myöhemmin pellon poikki, kunnes yhtyisi nykyiseen maantiehen Peltolan tilan kohdalla. Pientaloalue on suhteellisen tiiviisti rakennettu, ja tontit ulottuvat maantiehen saakka.

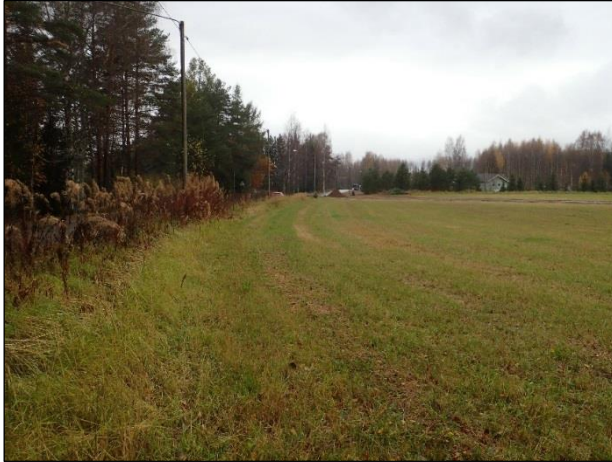
Linjan kulkua Maisematie 583 alueella. Tasaista nurmella olevaa peltoa. Luoteeseen.

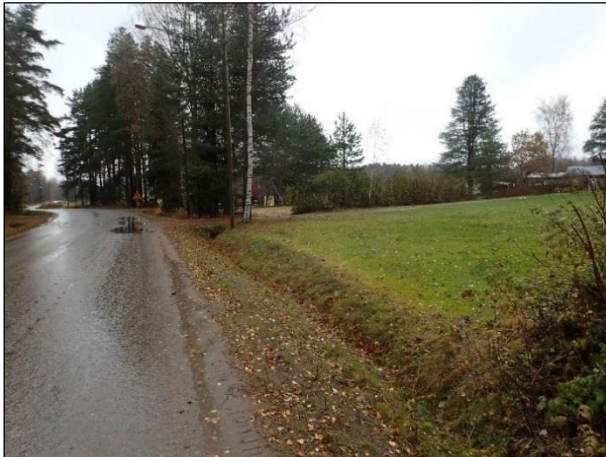
Linjan kulkua Maisematie 587 alueella. Maantieojaa ja hoidettua pihamaata. Luoteeseen.

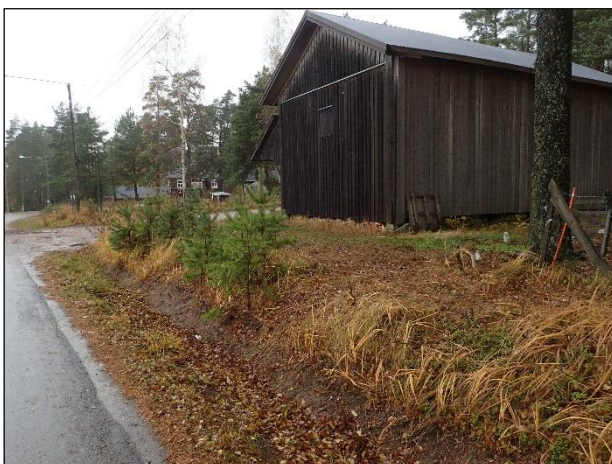
Linjan kulkua Maisematie 649 alueella. Talousrakennuksia ja risteysaluetta. Länteen.

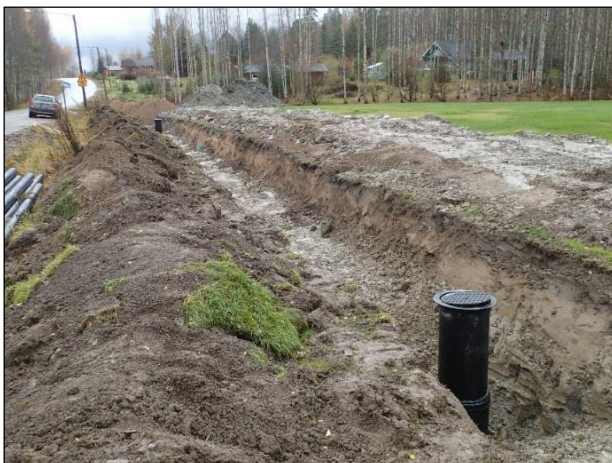
Juuri kaivettua vesihuoltolinjan kaivantoa Maisematie 539 kohdalla. Luoteeseen.

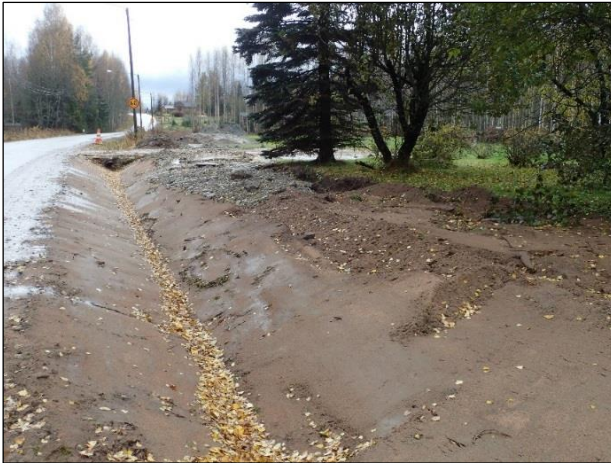
Linjan kulkua Maisematie 547 alueella. Samalla paikalla juuri perattua maantieojaa, kaivettua ja peitettyä vesihuoltolinjaa sekä hoidettua pihamaata. Luoteeseen.

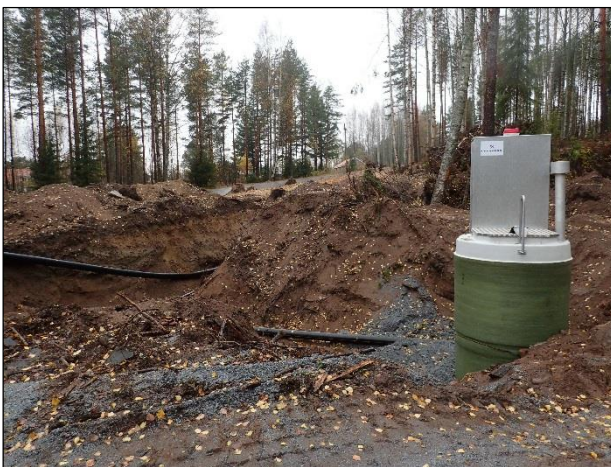
Tuore vesihuoltolinjan kaivanto Maisematie 715 kohdalla. Luoteeseen.

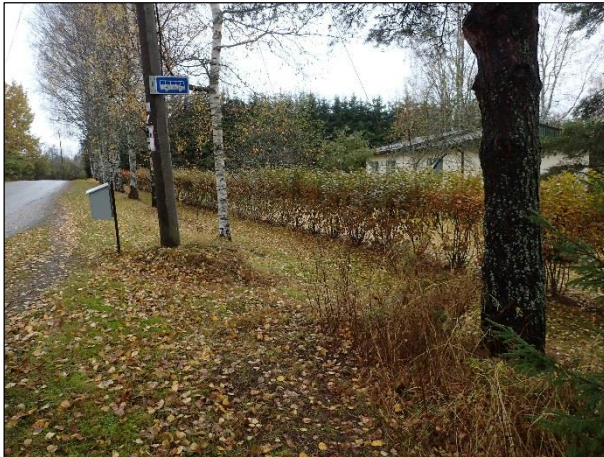
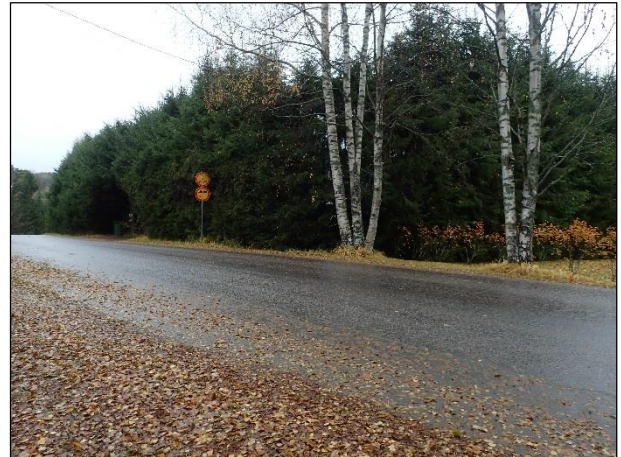
Linjan kulkua Maisematie 835 alueella. Maantien penkkaa ja pihamaata. Luoteeseen (vas.) Linjan kulkua Maisematie 831 alueella. Maantien penkkaa, kuusiaitaa ja pihamaata. Luoteeseen(oik.).

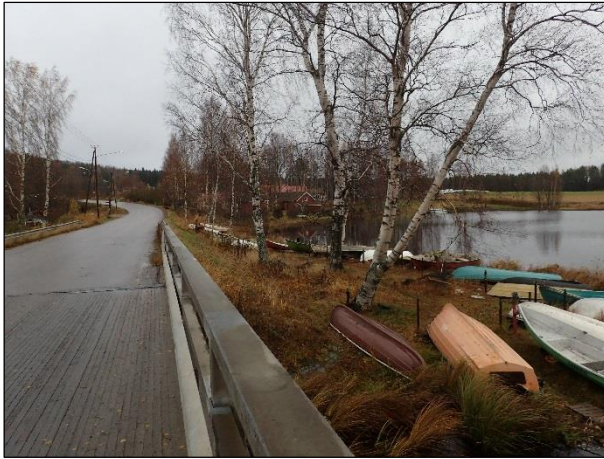
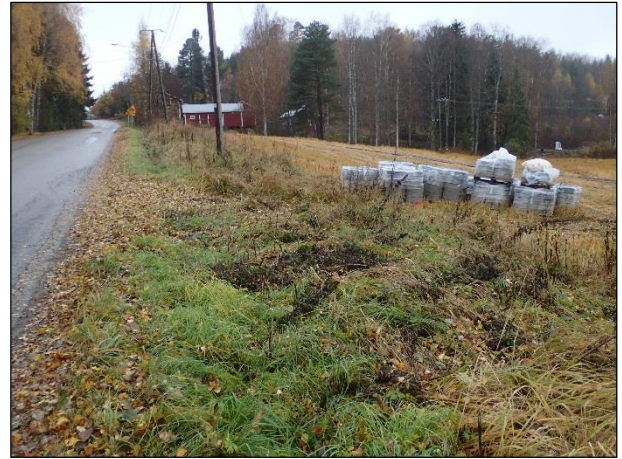
Vuoden 1785 isojakokartalla (Mahnala A17:16/11) havaittu yksinäistalotontti, joka on merkitty Hämeenkancaantien varteen Miharin sillasta länsiluoteeseen, sijoitettiin nykykartalle. Isojakokartan perusteella tontti on sijainnut Miharin sillan ja Ranniston tilan välisellä alueella, joka nykyisen on peltoa. Ranniston tilalta paikalle on matkaa noin 150 m. Paikalla ei havaittu mitään muinaisjäännökseen viittaavaa.

Linjan kulkua Maisematie 813 alueella. Sillan pengerrystä. Luoteeseen (vas). Linjan kulkua Maisematie 790 alueella. Maantieojaa, pellon piennarta ja savimultaista peltoa. Länteen. Vuoden 1785 isojakokartalle merkityn yksittäistalon paikka on peltoalueella tien vieressä (oik.)

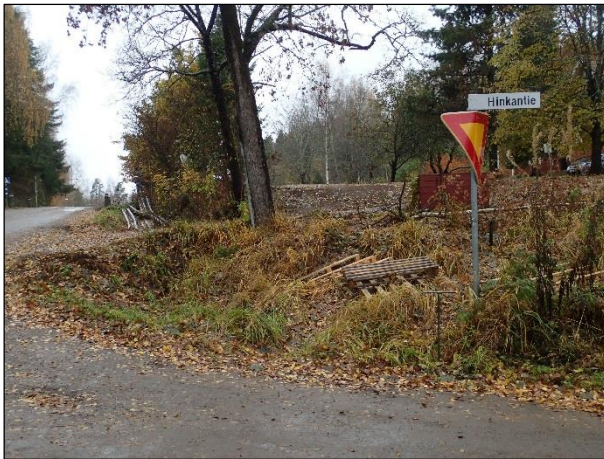
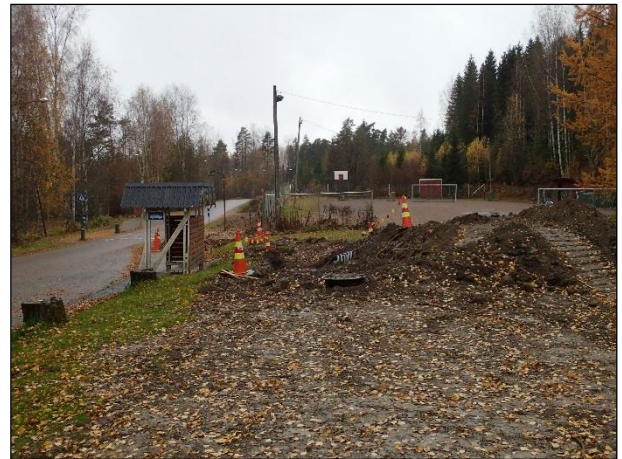
Linjan kulkua Maisematie 772 alueella. Risteysalueesta eteenpäin maantieojaa ja ajetulla maa-aineksella korotettua koulun pysäköintialuetta. Länteen(vas). Linjan kulkua Maisematie 765 alueella. Maantien vieressä koulun pysäköintialuetta ja urheilukenttä. Länteen (oik.).

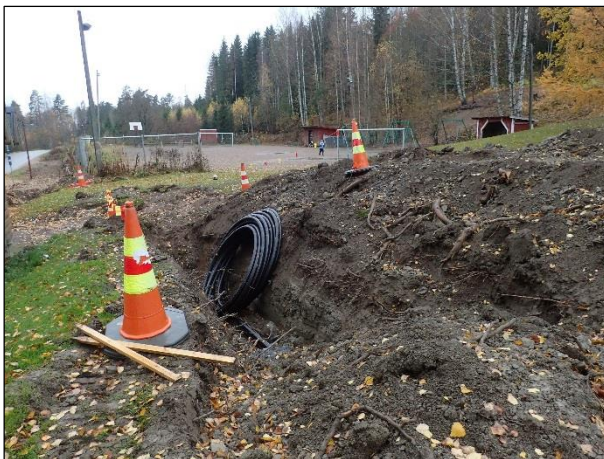
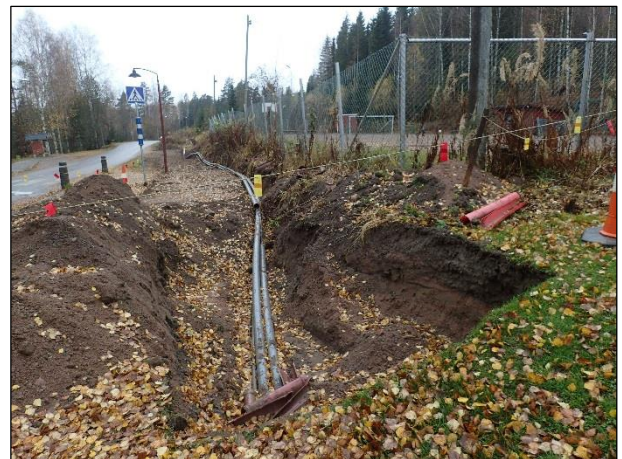
Tuore vesihuoltolinjan kaivanto Maisematie 763 kohdalla. Taustalla koulun urheilukenttä. Länteen (vas). Tuore vesihuoltolinjan kaivanto Maisematie 761 kohdalla. Taustalla koulun urheilukenttä. Länteen (oik).

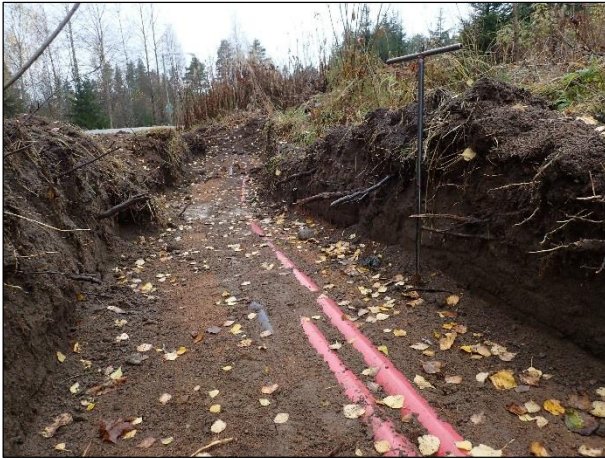
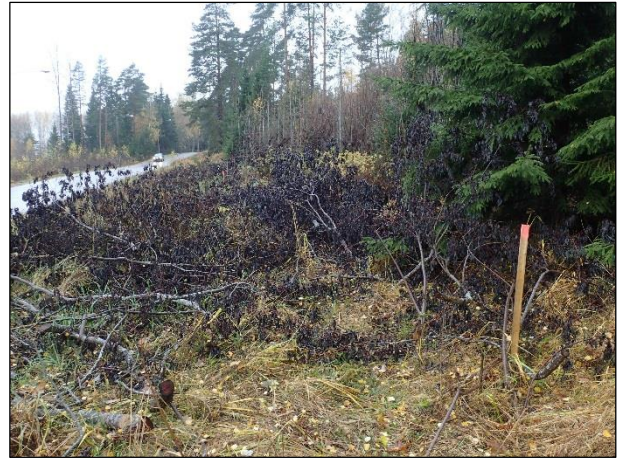
Tuoretta vesihuoltolinjan kaivantoa Maisematie 751 kohdalla. Länteen (vas.). Linjan kulkua Maisematie 745 alueella. Samalla kohdalla myös raivattua ja merkittyä vesihuoltolinjan kulkua. Länteen (oik.).

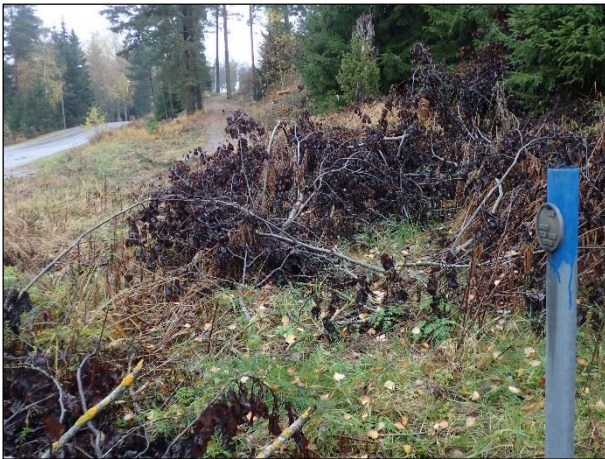
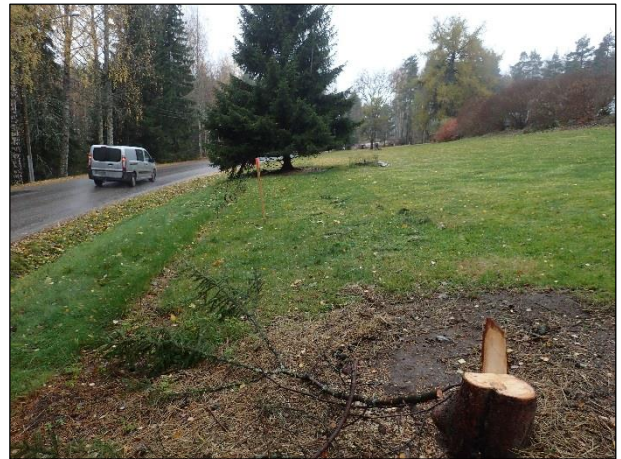
Linjan kulkua Maisematie 743 alueella. Vesihuoltolinjaa varten raivattua aluetta. Taustalla omakotitaloilte johtava hiekkatie. Länteen (vas). Linjan kulkua Maisematie 729 alueella. Maantiejaa ja omakotitalon hoidettua pihamaata. Länteen (oik.).

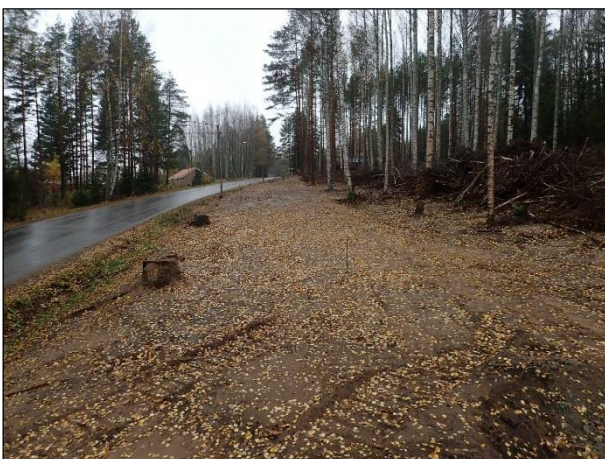
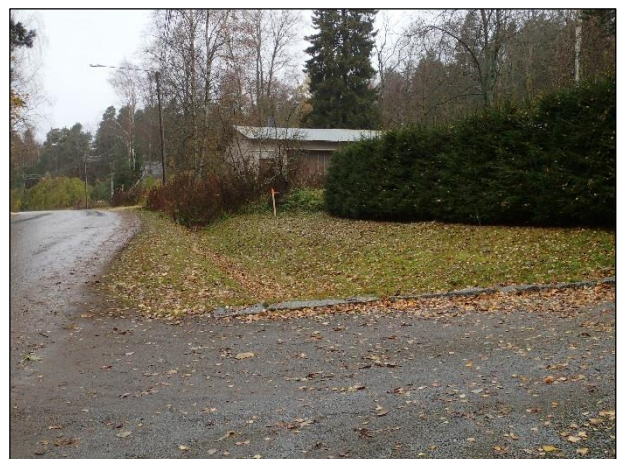
Linjan kulkua Maisematie 712 kohdalla. Samalla paikalla juuri kaivettua ja peitettyä vesihuoltolinjaa. Luoteeseen (vas.). Linjan kulkua Maisematie 697 alueella. Maantiejaa, hoidettua nurmikkoa ja pihamaata. Samalla kohdalla myös merkittyä vesihuoltolinjan kulkua. Luoteeseen (oik.).

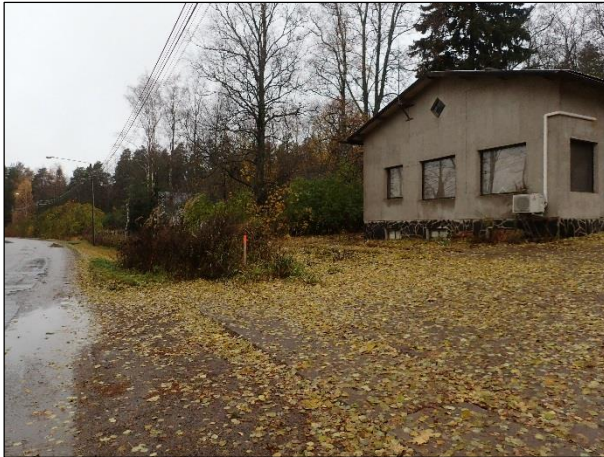
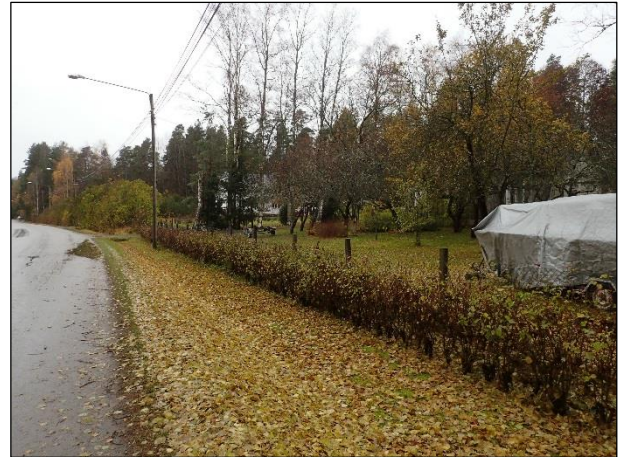
Linjan kulkua Maisematie 689 alueella. Maantieojaa, pensasaitaa ja tasattua pihamaata. Samalla kohdalla myös merkittyä vesihuoltolinjan kulkua. Luoteeseen. Linjan kulkua Maisematie 687 alueella. Maantien pengertä, pensasaitaa ja hoidettua pihamaata. Länteen (oik.).

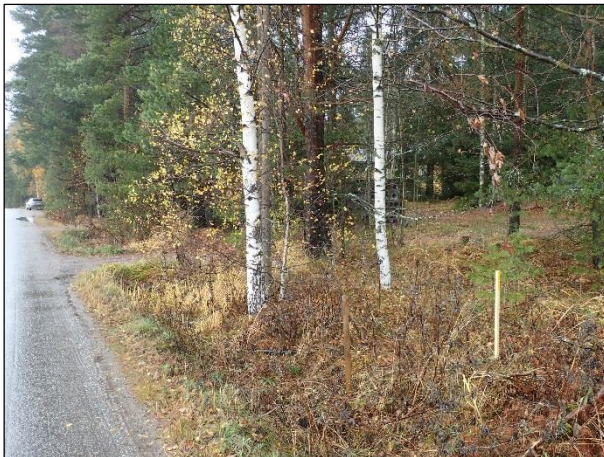
Linjan kulkua Maisematie 675 alueella. Maantien ja talojen välistä metsäistä aluetta. Samalla kohdalla myös merkittyä vesihuoltolinjan kulkua. Länteen (vas.). Linjan kulkua Maisematie 673 alueella. Maantien ja talojen pihamaan välissä kapea metsäinen kaistale. Samalla kohdalla myös merkittyä vesihuoltolinjan kulkua. Länteen (oik.).

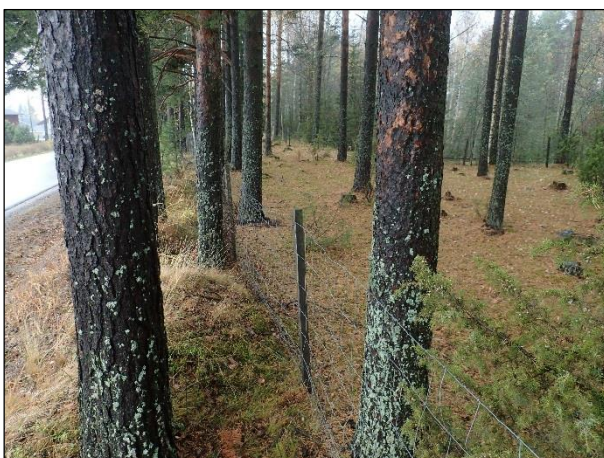
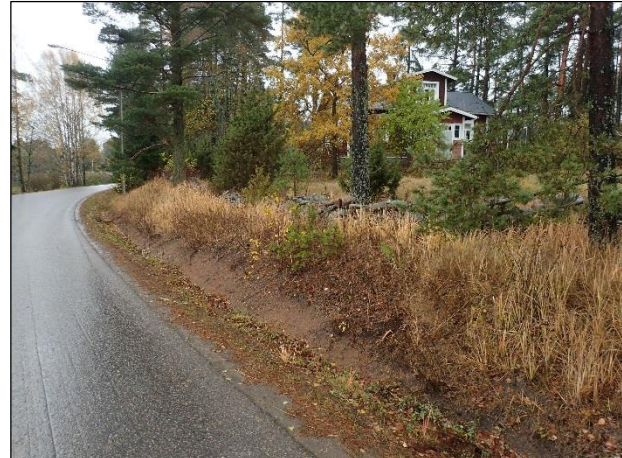
Linjan kulkua Maisematie 661 alueella. Metsäistä laidunalueetta. Länteen (vas.). Linjan kulkua Maisematie 645 alueella. Maantieojaa ja hoitamatonta nurmikenttää. Länteen (oik.).

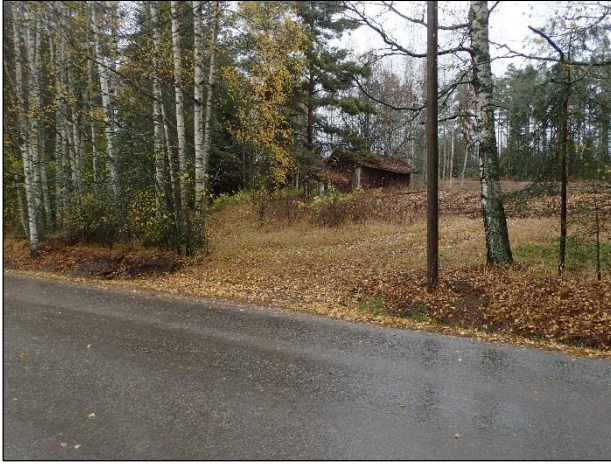
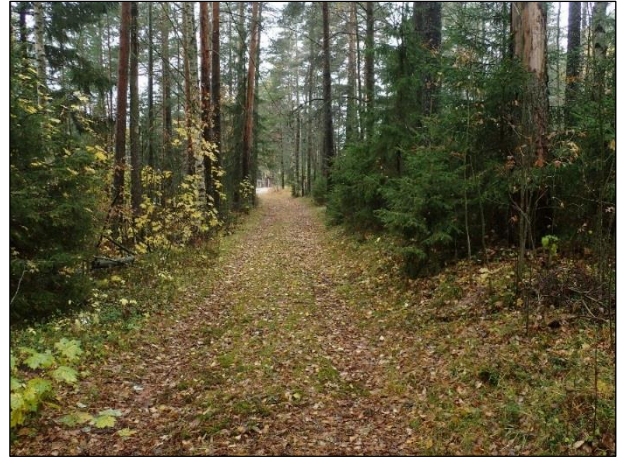
Linjan kulkua Maisematie 635 alueella. Kapea metsäkaistale ja hiekkamultaista peltoa mulloksella. Luoteeseen (vas.). Linjan kulkua Maisematie 627 alueella. Kapea metsäkaistale ja taloon johtava hiekkatie. Taustalla Maisematie. Länteen(oik).

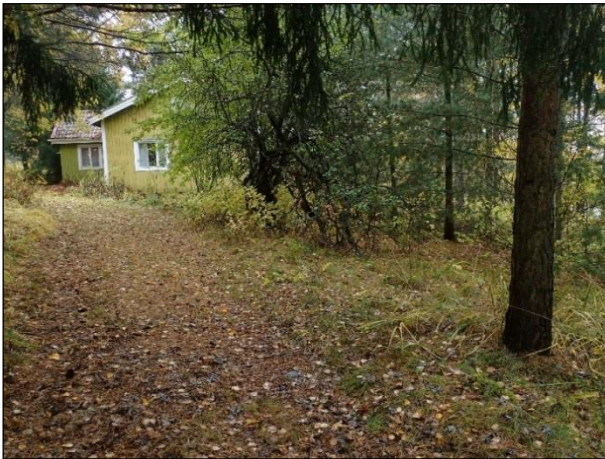
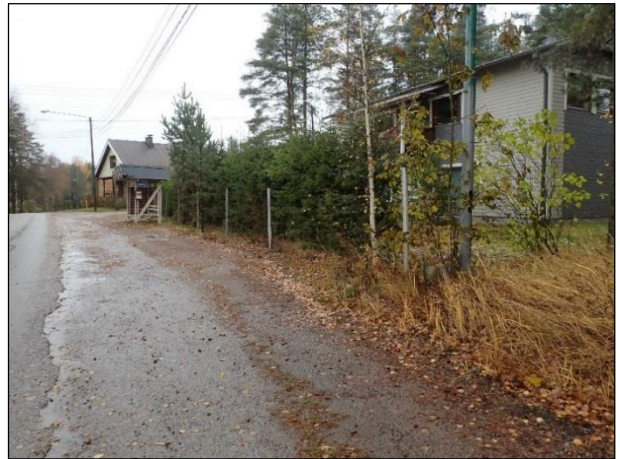
Linjan kulkua Maisematie 627 alueella. Kapea metsäkaistale ja taloon johtava hiekkatie. Itään (vas.). Linjan kulkua Maisematie 623 alueella. Omakotitalon tonttia, kuusi- ja verkkoaita kestopäällysteen reunaan saakka. Luoteeseen (oik.).

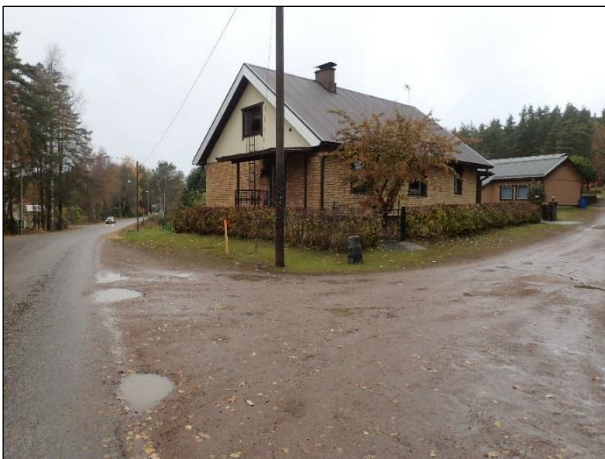
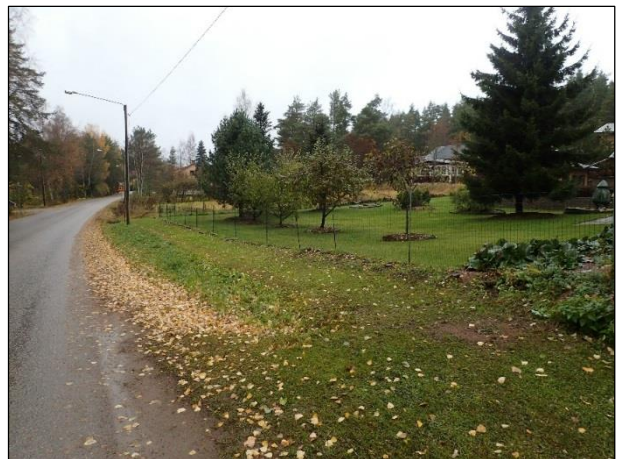
Linjan kulkua Maisematie 619 alueella. Risteysaluetta sekä pensasaitaa ja hoidettua pihamaata. Samalla kohdalla myös merkittävä vesihuoltolinjan kulkua. Luoteeseen (vas.). Linjan kulkua Maisematie 617 alueella. Maantien penkkää, pensasaitaa ja hoidettua pihamaata. Luoteeseen (oik.).

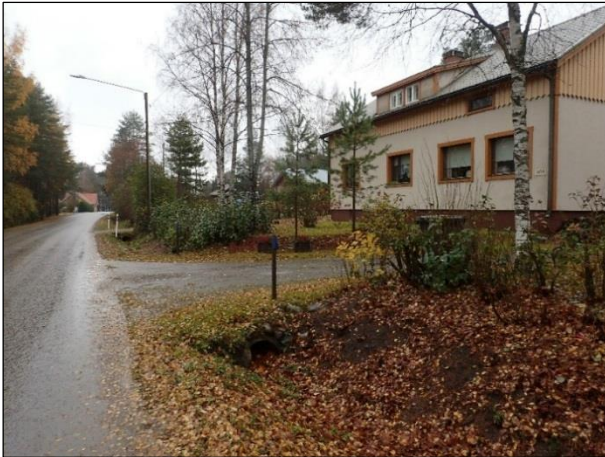
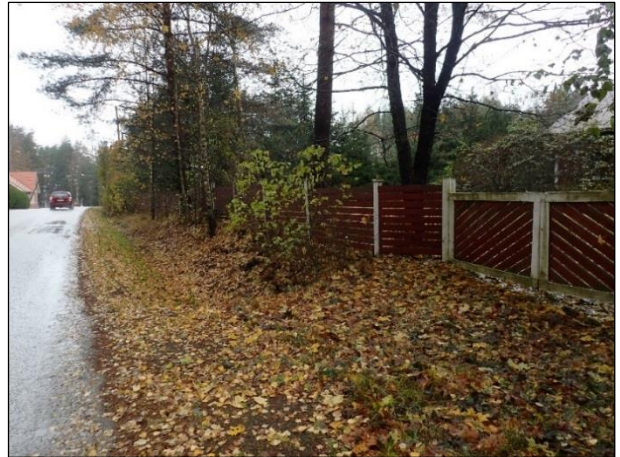
Linjan kulkua Maisematie 605 alueella. Maantieojaa, pensasaitaa ja hoidettua pihamaata. Luoteeseen (vas.). Linjan kulkua Maisematie 597 alueella. Maantieojaa ja lauta-aidalla rajattua pihamaata. Luoteeseen (oik.).

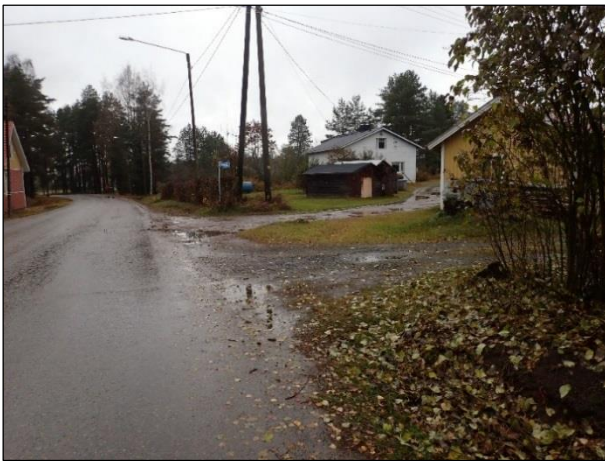
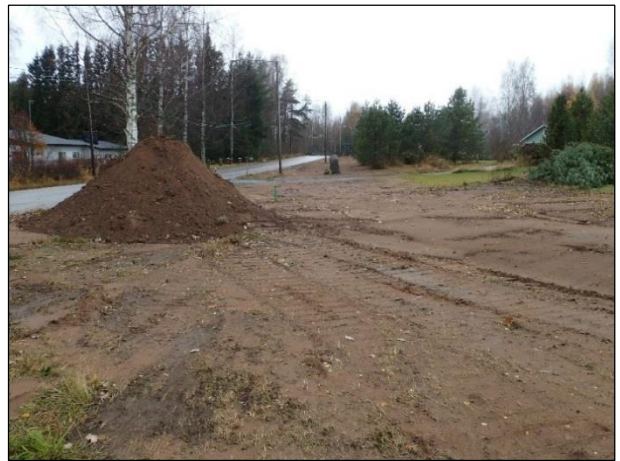
Linjan kulkua Maisematie 591 alueella. Maantieojaa, pensasaitaa, rakennuksia ja pihamaata. Luoteeseen (vas.). Linjan kulkua Maisematie 559 kohdalla. Samalla paikalla juuri kaivettua ja peitettyä vesihuoltolinjaa. Luoteeseen (oik.).

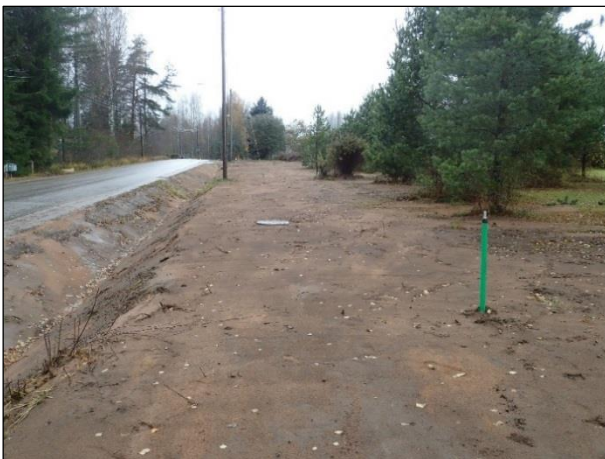
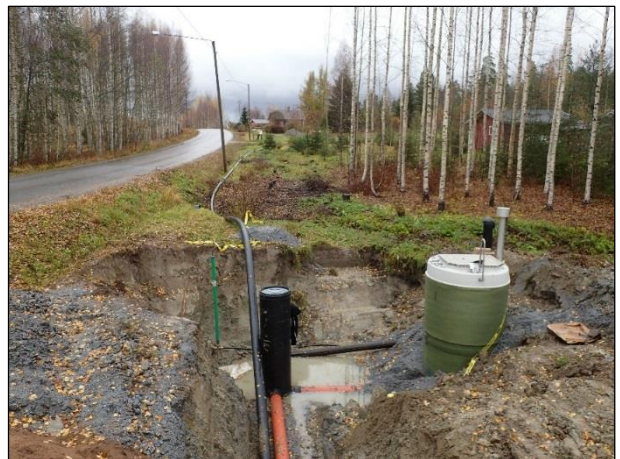
Linjan kulkua Maisematie 555 alueella. Samalla paikalla juuri perattua maantieojaa sekä kaivettua ja peitettyä vesihuoltolinjaa. Luoteeseen (vas). Juuri kaivettua vesihuoltolinjan kaivantoa Maisematie 535 alueella. Luoteeseen (oik.).
