HÄMEENLINNA

Hattelmalanjärvi

Kosteikon ruoppaamisen arkeologinen valvonta 2018

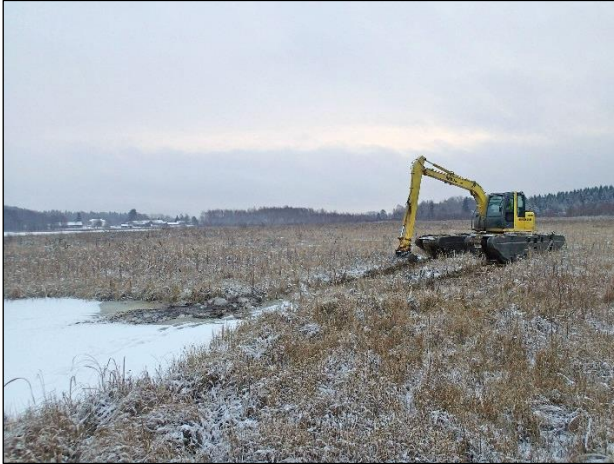
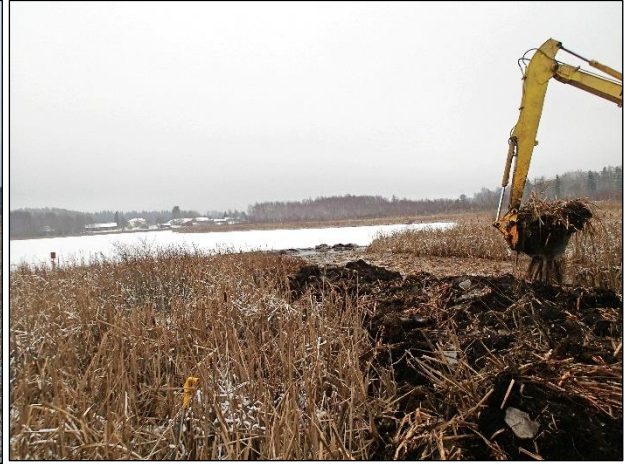
Vasemmalla: Ruoppauksen läntinen aloituskohta. Oikealla: Ruoppauksen päätekohta idässä. Kummassakin kuvassa näkyy vastarannalla Lassilan ja Klemolan taloja.

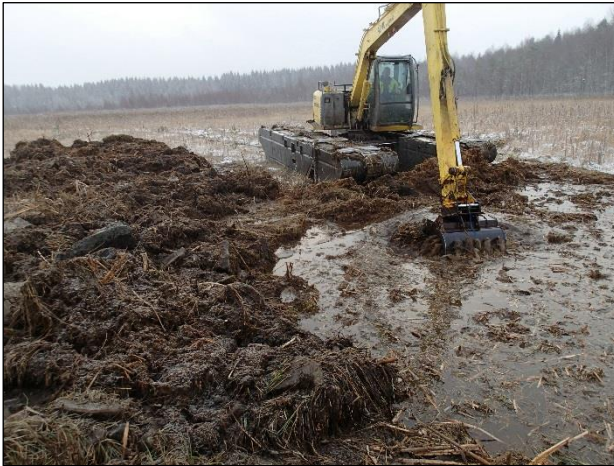
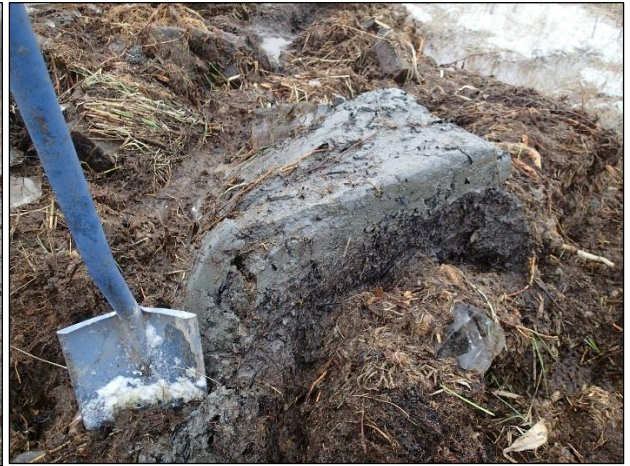
Vasemmalla: Ruoppaus käynnissä. Vesi estää näkyvyyden kaivantoon, joten havainnot on tehtävä läjityskasasta, joka näkyy kuvassa vasemmalla. Oikealla: Ylösalaisin läjityskasaan tippunut kauhallinen, josta näkee, että eloperäiset kerrostumat alkavat heti saven yläpuolelta, ilman kuivan maan kerrostumia.

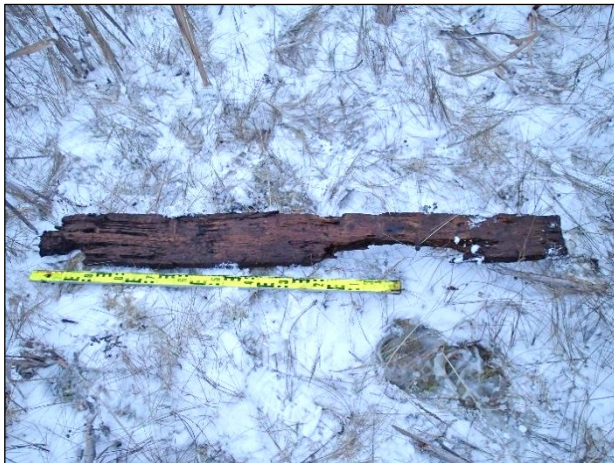
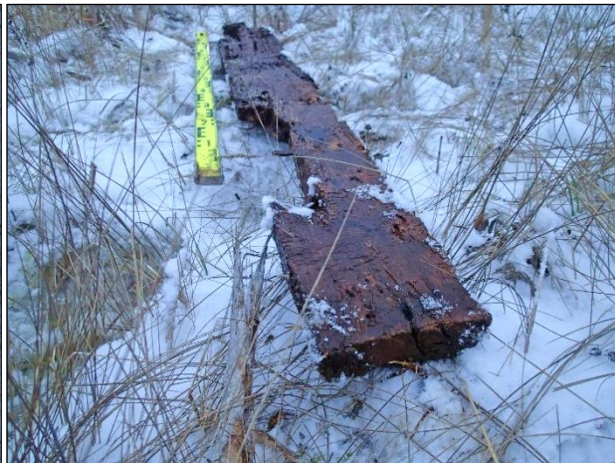
Havainto 1:n puunkappale

Sahattu ja porattu lauta, jossa ei ole kirveen tai kivityökalujen jättämiä työstöjälkiä. 153 x 18 x 4 cm. Ne ovat sahattu poikki kummastakin päästään. Toinen kapeampi pitkittäissivu on suorakulmainen, toinen ns. tuppeen sahattu. Melkein keskellä suorakulmaista kapeampaa pitkittäissivua \varnothing 2,5 cm ja 5,5 cm syvä kolo, joka on porattu laudan sisään. Tämän vieressä, n. 30 cm päässä \varnothing 2 cm puolikas reikä, joka on porattu laudasta läpi. Vaikuttavat tehdyn metalliporalla. Samalla puolella lautaa myös n. 35 x 10 cm repeämä. Kyseessä saattaa olla soutuveeneen kylkeen liitetty hankaimen paikka. Löytö nousi esiin eloperäisistä kerrostumista. Se laskettiin takaisin löytökoh- taansa dokumentoinnin jälkeen.

Valvonnassa ei havaittu merkkejä muinaisjäänöksistä. Jokseenkin vanhoilta vaikuttavia puulöytöjä tuli esille kahdessa kohtaa, joiden pääteltiin työstöjälkiensä perusteella olevan melko myöhäisiä. Ne ovat luultavasti varhaisintaan 1800-luvulta, mutta voivat olla paljon myöhempiäkin. Ne esiintyivät hajalöytöinä, jotka ovat saattaneet ajalehtia paikalle mistä kohtaa järveä tahansa.

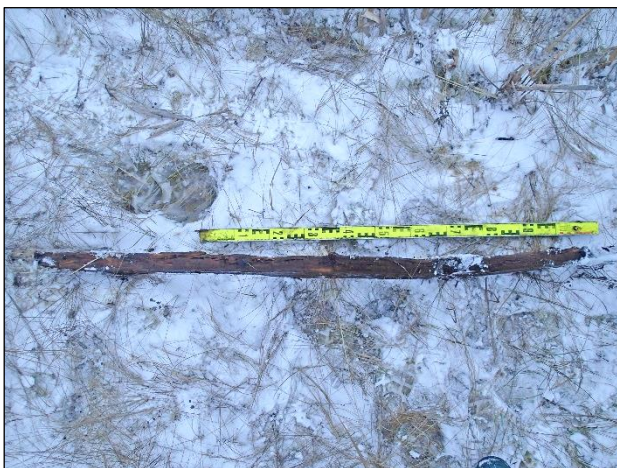
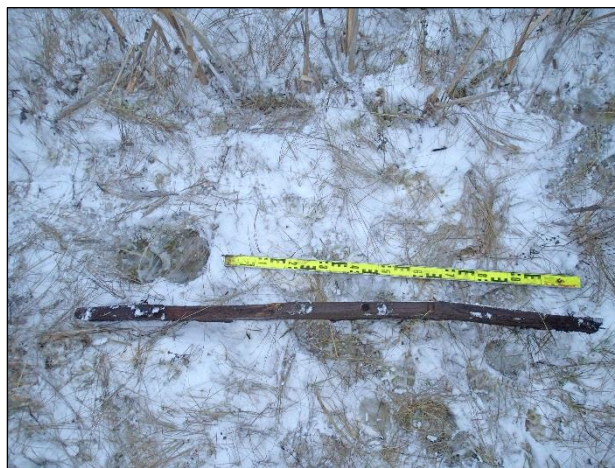
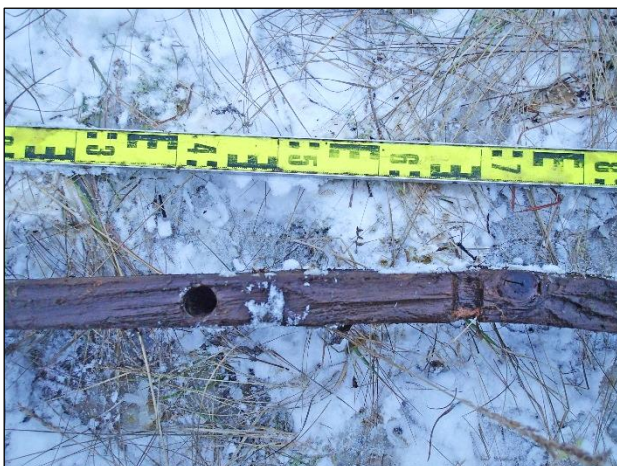
Vas. ylh: Laudan tuppeen sahattu sivu.

Oik. ylh: Sivun, jolla esiintyy kaksi reikää sekä repeämä.

Vas. alh: Poraukset lähikuvassa. Vasemman puoleinen on \varnothing 2,5 cm ja 5,5 cm syvä. Oikean puoleinen on \varnothing 2 cm reijän puolikas.

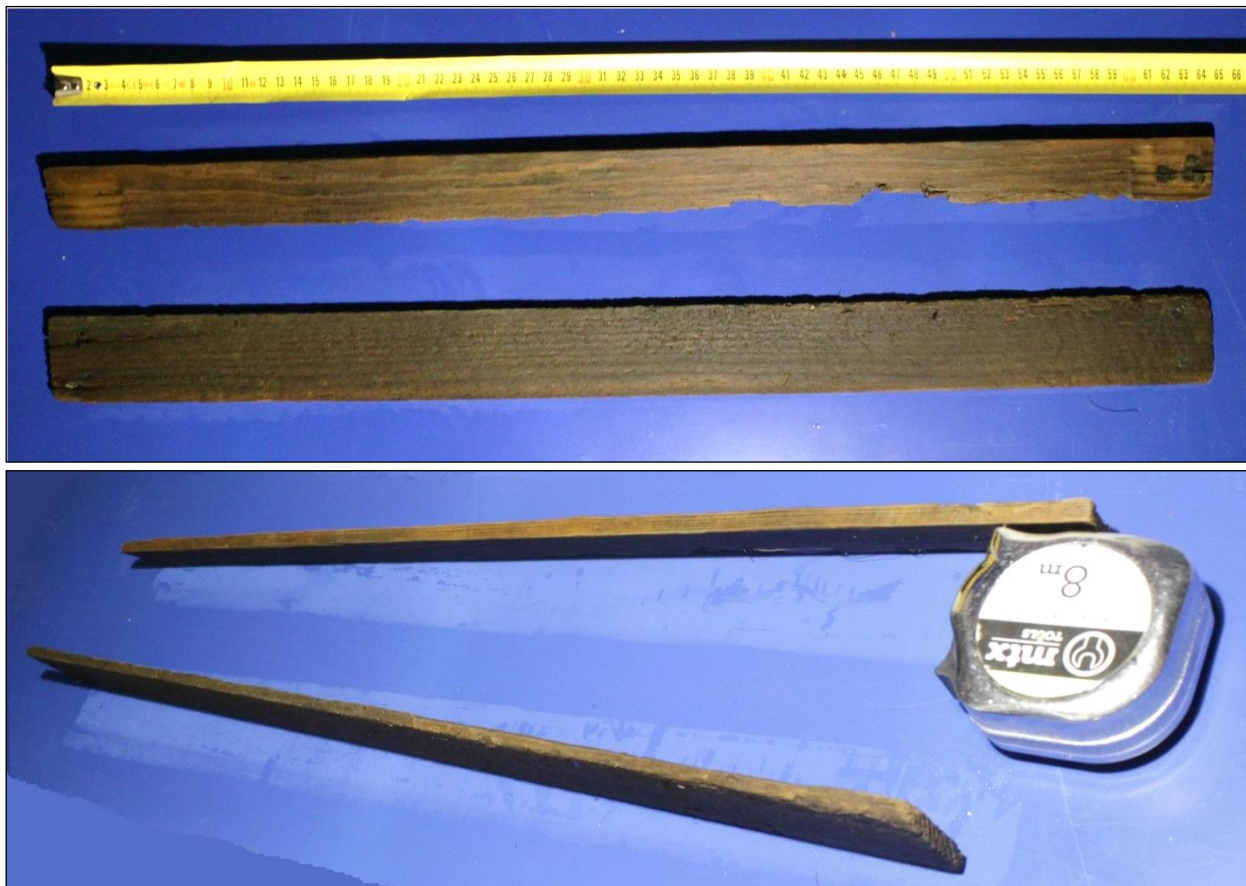
Kaksi sahattua n. 65 cm pitkää ja n. 0,7 cm paksua puunkappaletta, joiden päissä on n. 4,5 cm matkalla tummempi suoraviivainen alue. Tummentumat ovat hävinneen poikittaiskappaleen jättämä. Tummentuneilla kohdilla on myös ohuita naulanreikiä. Leveämpi, n. 4,8 cm, kappale on sahattu kaikilta sivuiltaan. Ohuempi kappale on sahattu vain toiselta leveämmältä ja toiselta

kapeammalta sivultaan, ja sen selkäpuoli on säilynyt luontaisena puun pintana, jossa näkyy kuoren alle pesineiden hyönteisten koloja. Leveämmässä kappaleessa on pyörivän sahanterän jättämiä jälkiä. Kappaleet ovat melko lyhyitä ollakseen kiinteän kalastuslaitteen osia. Ne voivat silti olla peräisin esimerkiksi siirreltävästä liistepyydyksestä. Kappaleet nousivat esille eloperäisten kerrostumien seasta. Ne otettiin talteen huolellisempaa dokumentointia varten.

Ylempänä: Havainto 2:n puunkappaleet. Kapeampi kappale on esillä sahatulta sivultaan. *Alempana:* Puunkappaleet ovat hyvin suorakulmaisia.
