# HÄMEENLINNA Hattelmalanjärvi Kosteikon ruoppaamisen arkeologinen valvonta 2019

Tilaja: Vanajavesikeskus, FRESHABIT LIFE IP –hanke

**Alue:** Hattelmalanjärven pohjoisrannan ja lasku-uoman soistumat.

**Tarkoitus:** Valvoa tuleeko ruoppauksen yhteydessä esille muinaisjäännöksiä.

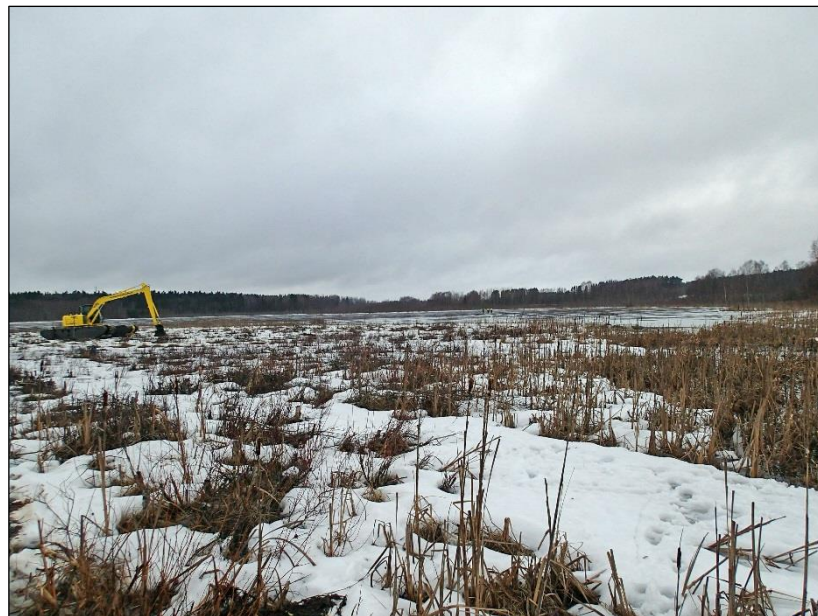
*Kansikuva:* Ruoppauskohde 2:n alue on ruovikkoa, jonka melko tiheässä kasvaneet riukumaiset puut on raivattu pois. Ruoppaus tehtiin kuvan vasemmasta laidasta oikeaan laitaan, kaivinkoneen tasalle. Lasku-uoma kulkee kuvan oikeassa laidassa, jossa ruovikko on tiheimmillään. Luoteeseen.

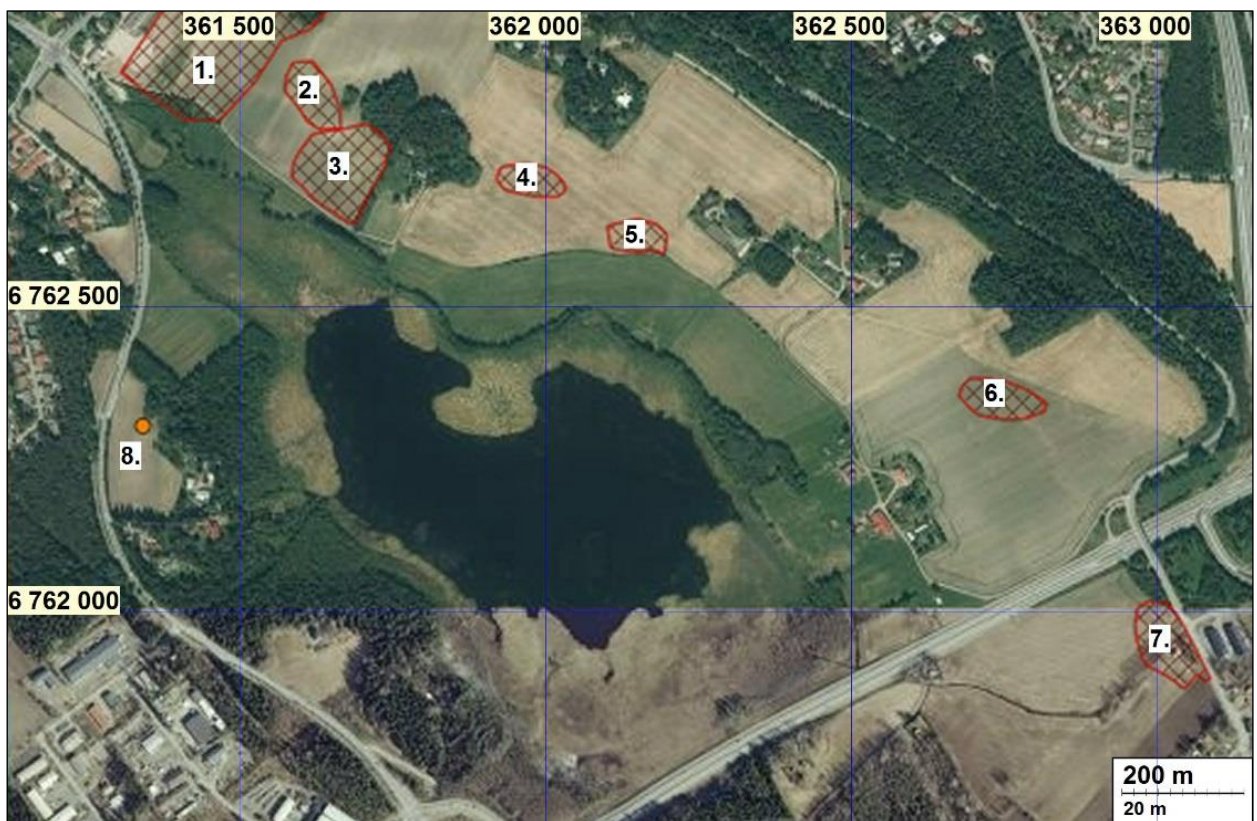
Muinaisjäännösrekisteriin merkityt kiinteät muinaisjäännökset punaisella ristikolla ja löytöpaikka oranssilla pisteellä. **1:** Kalmanmäki, rautakautinen polttokenttäkalmisto (mj-tunnus 109010001); **2:** Hiero 1, rautakautinen asuinpaikka (109010002); **3:** Hiero 2, moniperiodinen asuinpaikka (109010003); **4:** Hiero 3, rautakautinen asuinpaikka (109010004); **5:** Hassukoivu 2, kivikautinen asuinpaikka (109010005); **6:** Lassila, rautakautinen asuinpaikka (109010066); **7:** Tyrynoja, rautakautinen/keskiaikainen asuinpaikka (109010058); **8:** Sanja, 1800-luvun sinettileimasimen löytöpaikka (1000023833).

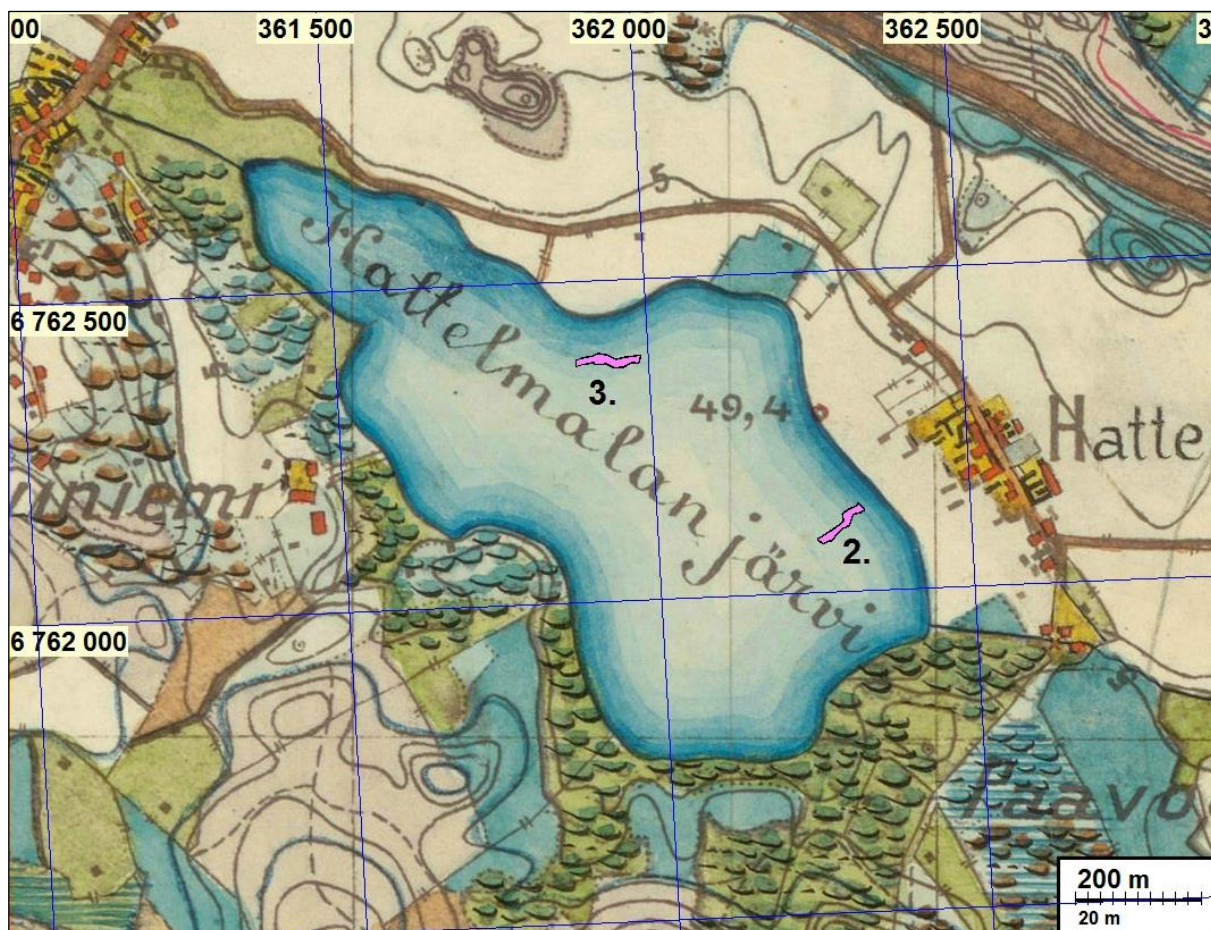
Ruoppausalueet vuosien 1872, 1875 ja 1884 mittauksiin perustuvalla senaatinkartalla. Alueet sijaitsevat avoveden kohdalla. Kosteikkoa, eli sinistä vaakaviivoitusta, ei ole merkitty mihinkään Hattelmalanjärven ranta-alueille.

Alue 2 ruopattiin 18.-19.3. ja alue 3, 25. ja 28.3.2019. Ruoppauksien tavoitesyvyys oli 60-70 cm, ja ne tehtiin kelluvalla kaivinkoneella, jonka reikäkauha oli n. 60 cm leveä. Kummankin alueen kohdalla järvestä poistettu massa oli melkein kokonaan turvetta, joka oli huonosti maatonutta, eli melko myöhäistä kerrostumaa. Kaikki tutkimuksen löydöt tulivat esille sen sisältä, minkä perusteella niiden voidaan arvioida olevan korkeintaan n. 100 vuotta vanhoja. Verrattaessa nykyistä peruskarttaa 1800-luvun lopun senaatinkarttaan, nähdään, että ruoppaukset tapahtuivat alueilla, jotka ovat soistuneet vasta 1800-luvun lopun jälkeen.

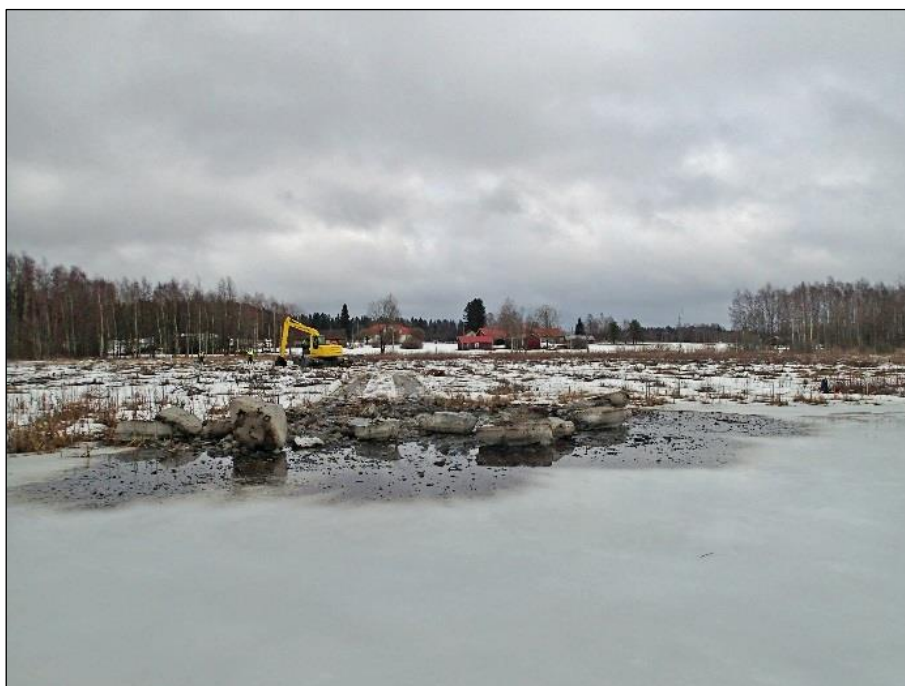
Alue 2 ennen ruopauksen aloittamista. Ruopattu alue alkoi kuvan etualalla näkyvän rikutun jään kohdalta, ja kulki siitä itään, eli kuvassa näkyvien koneen jälkien suuntaan. Lassilan tilan rakennukset näkyvät taustalla. Itään.

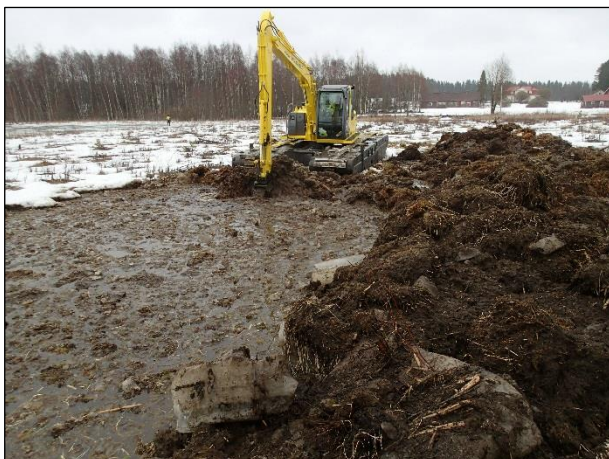
*Vasemmalla:* Näkymä ruoppaustyöstä. Veden pinta on kaivannon yläreunan tasalla, eikä sen alle näe. Itään.

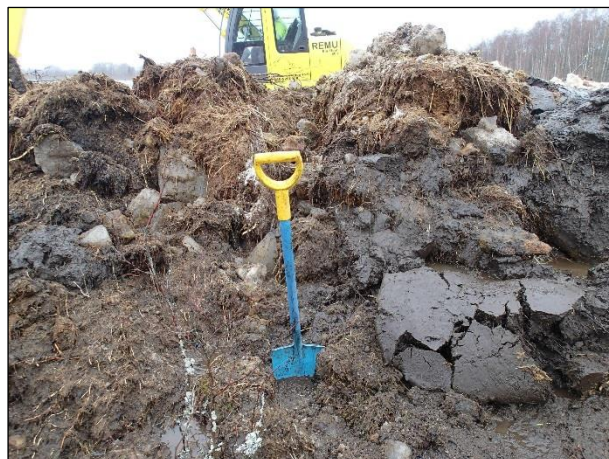
*Oikealla:* Alueen 2 ruopattu massa oli huonosti maatonutta turvetta. Lapion oikealla puolella näkyy saviliejua, jota esiintyi vain muutamassa kauhallisessa koko alueella.

Alue 2 ruopattiin 18.-19.3. Ruoppaus tehtiin rahkaturvevoittoiseen ruovikkoon, jonka riukumainen puusto oli raivattu pois lähivuosina. Ruoppaus ei yltänyt järvisedimentteihin asti, kuin muutamien kauhallisten kohdalla. Kaivanto päättyi koillisesta päästään nykyisen lasku-uoman suulle. Suu on kuitenkin kehittynyt nykyiselle paikalleen soistumisen myötä, ja se on sijainnut vielä 1800-luvun lopulla n. 200 m kaakkoisempana.

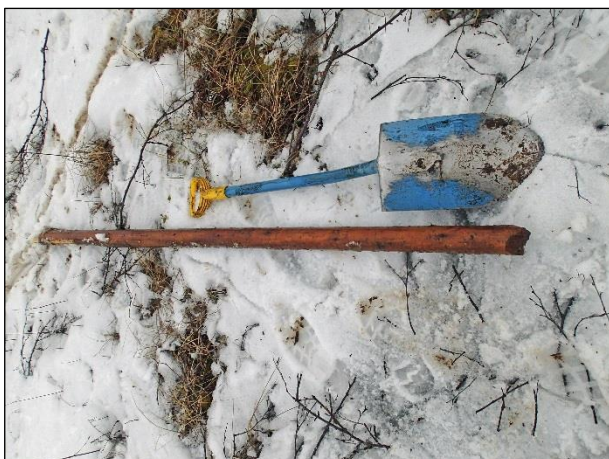
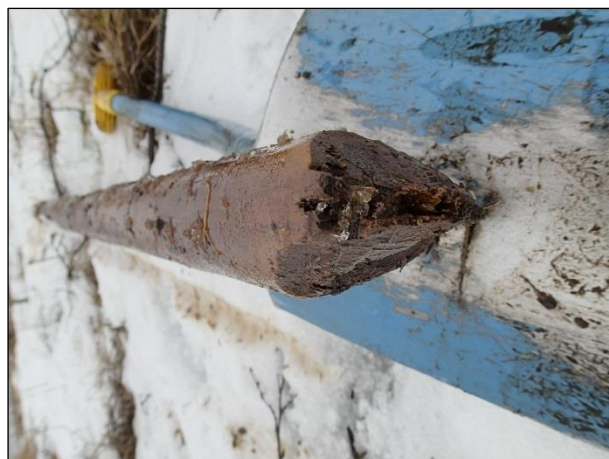
**Löytö 1.** Todennäköisesti nykyaikainen puuesine, joka löytyi pintaturpeen seasta.

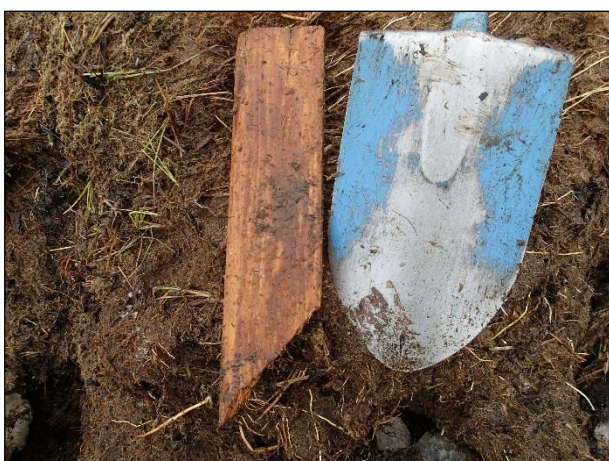
*Vasemmalla:* **Löytö 2.** Nykyaikaista lautaa.

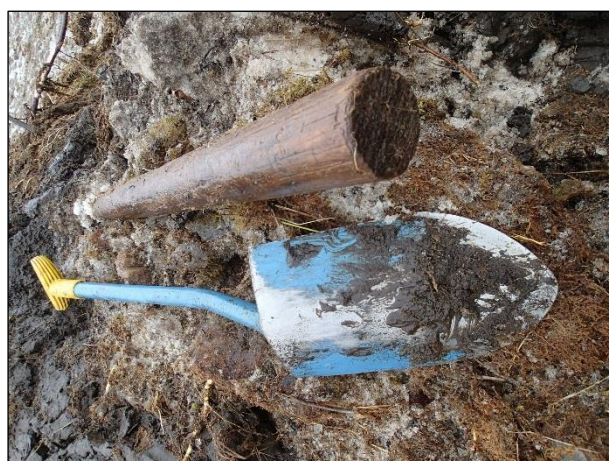
*Oikealla:* **Löytö 3.** 101 cm pitkä ja Ø 7,5 cm puunkappale, joka on katkaistu sahaamalla. Katkesi toisesta päästään ruopatessa. Puu ei kellunut. Se laskettiin takaisin veteen kaivannon reunalta, löytökohtansa tasalta.

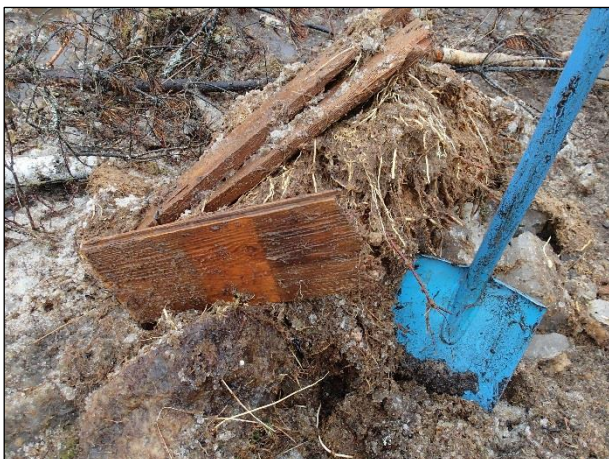
**Löytö 4.** Nykyaikaista lautaa.

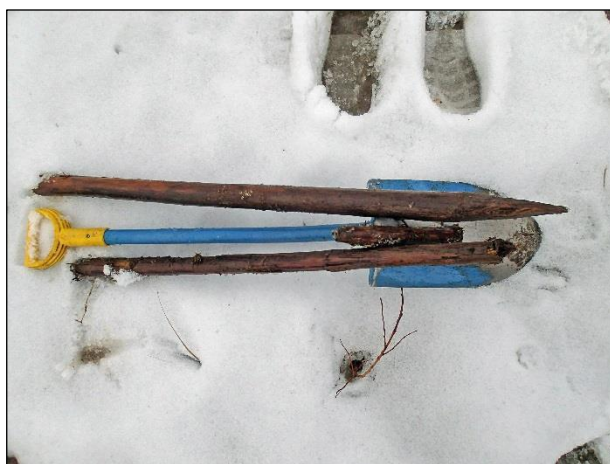
**Löytö 5.** Vasemmalla: Heinäseivästä muistuttanut esine ylimpänä ja alempana kaksi palaa mahdollisesti kuorittua sekä karsittua puuriukua, joissa ei havaittu työstöjälkiä. Puut olivat kaikki täysin vettyneitä, eivät-kä kelluneet. Kaksi alinta laskettiin takaisin veteen löytökohtansa tasalle, ruoppausalueen reunaan.

Kaikki löydöt olivat joko selvästi moderneja tai vaikeasti ajoitettavia puuesineitä. Jälkimmäisetkin olivat, yhtä lukuun ottamatta, sahaamalla työstettyjä, joten ne olivat historiallisen ajan esineitä (löydöt 1 ja 3). Löytö 5:en kuului yksi kirveellä teroitettu paalumainen kappale, joka kuitenkin vaikutti vahvasti heinäseipään kappaleelta. Löytö 5:n kaksi muuta puukappaletta olivat kuoretomia, mutta niissä ei ollut työstöjälkiä. Ne saattavat olla myös esimerkiksi heinäseipään paloja, tai yksinkertaisesti vesakon raivauksessa paikalle jääneitä riukuja.

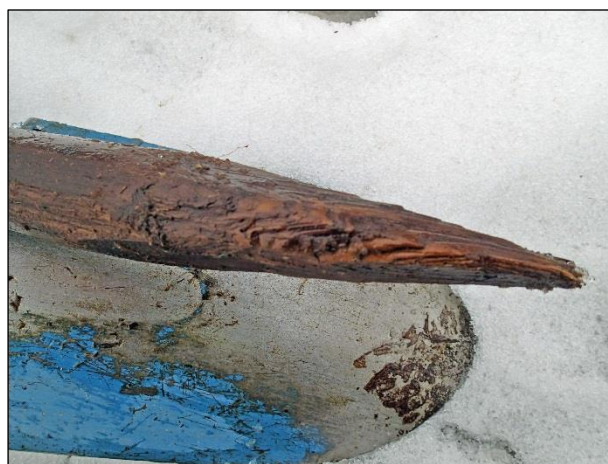
Oikealla: Teroitetun kappaleen pää lähikuvassa. Kärki vaikuttaa kirveellä työstetyltä.

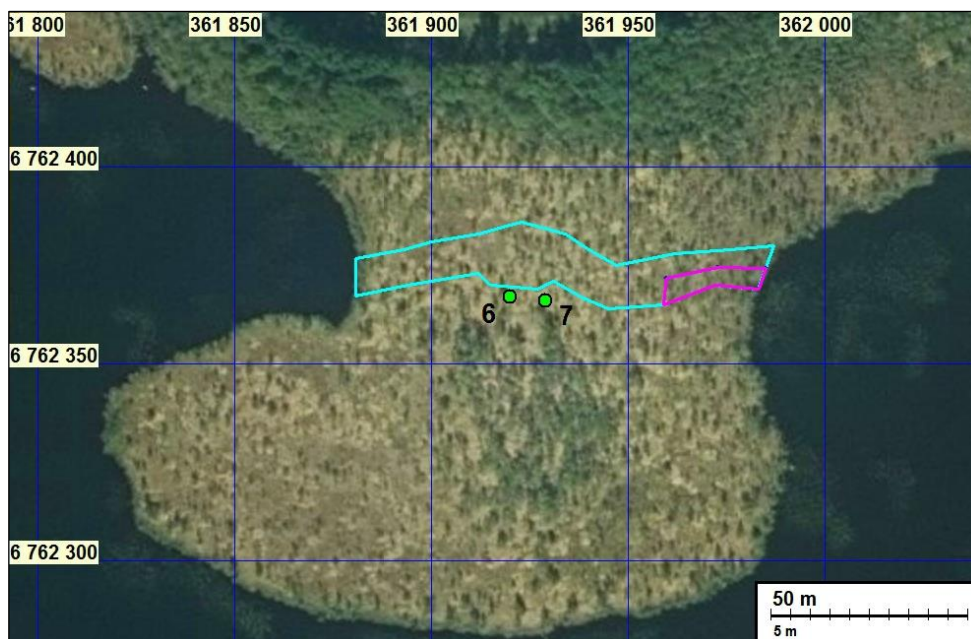
**Turkoosi viiva:** Ruopattu alue.

**Lila viiva:** Alueella useita nykyaikaisen laudan kappaleita.

**Vihreät pisteet:** Hajalöydöt.

**6:** N 6762366 E 361929. Kasalöytö. Tiilenpala.

**7:** N 6762367 E 361920. Kasalöytö. Puukolla teroitettu kieron seipään pää..

Kaivannossa havaittiin selvästi modernia lautaa sekä seipään kaltaisen kieron puunkappaleen pää, jota on vaikea ajoittaa (hajalöytö 7). Pää vaikutti puukolla vuollulta kaartuvan leikkausjätkensä perusteella. Se oli halkaisijaltaan 2 cm ja pituudeltaan 42 cm. Se laskettiin takaisin veteen kaivannon reunalta, löytökohtansa tasalta.

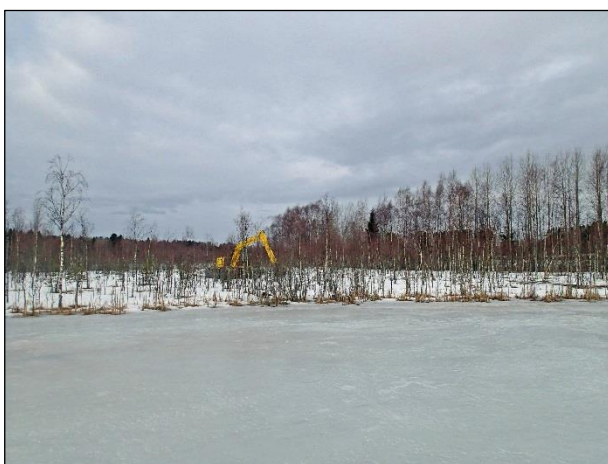
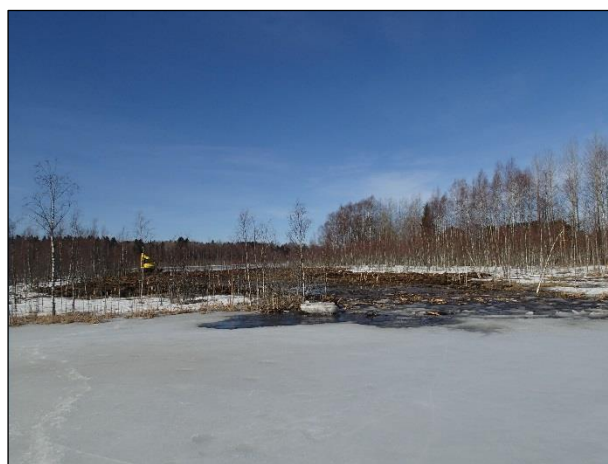
Ruoppausalueen itäinen pää ennen ruoppaamista ja sen jälkeen. Länteen.

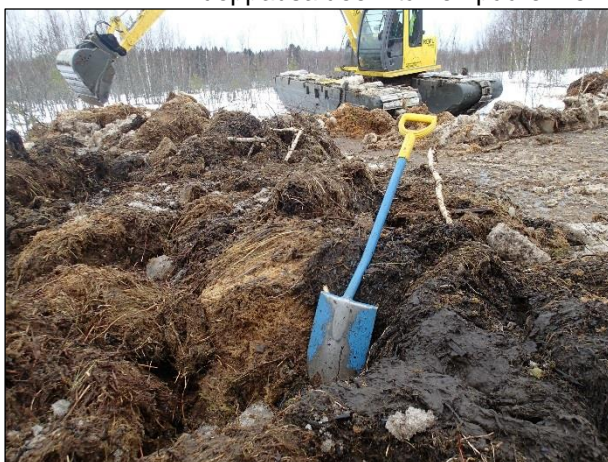
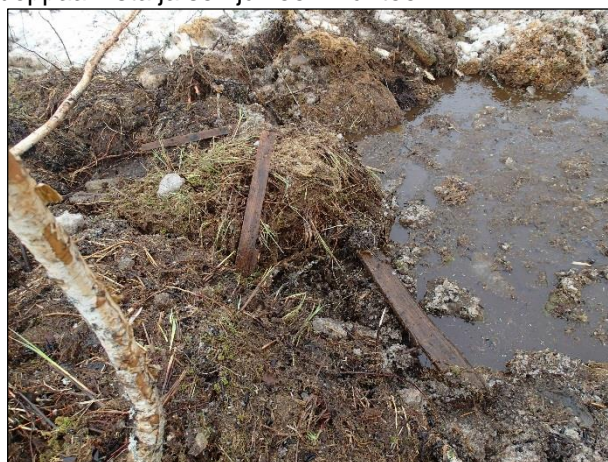
*Vasemmalla:* Kaivannosta poistettu massa oli pääasiassa huonosti maatonutta turvetta, jota näkyy lapion vasemmalla puolella. Lapion oikealla puolella näkyvää tummaa liejua nostettiin vain muutaman kauhallisen verran. *Oikealla:* Modernia lautaa kaivannon kaakkoisosalla.

Ruopattu aines oli käytännössä kokonaan huonosti maatunutta turvetta. Kasoissa esiintyi ainoastaan muutamissa kohdin vähän liejua. Ruoppausalueen keskivaiheilla kokeiltiin kaivinkoneen puomin avulla kuinka syvää vesi oli, ja todettiin, että savinen pohja esiintyi vasta n. 2 m syvyydellä.

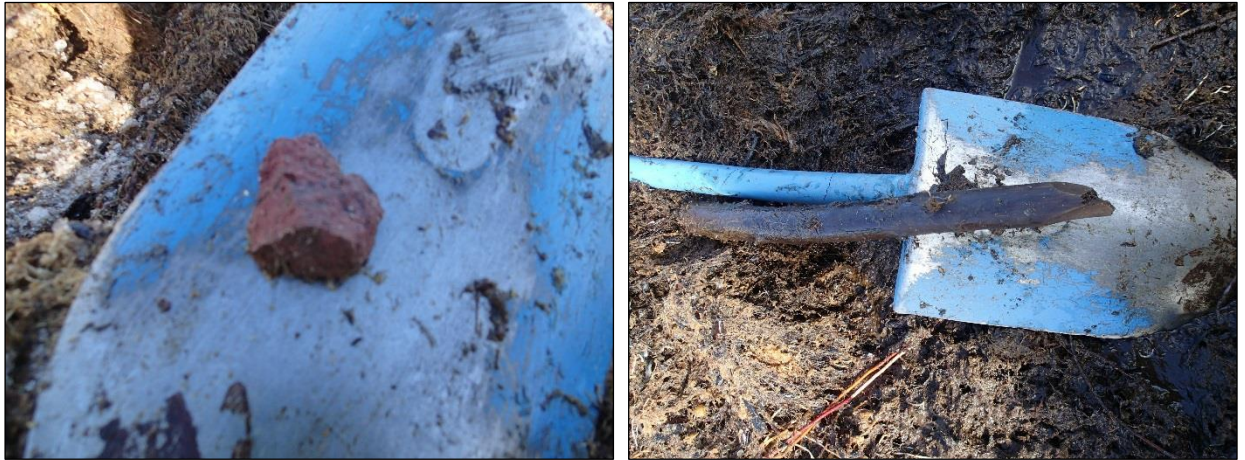
*Vasemmalla:* **Löytö 6.** Kasasta löytynyt tiilenpala.

*Oikealla:* **Löytö 7.** Kieron seipään kaltaisen kappaleen pää, joka on kaartuvasta leikkausjäljestä päätellen teroitettu puukolla. Pituus 42 cm, Ø 2 cm. Löytö laskettiin takaisin veteen.
