Hämeenlinna Vanaja Kirkonkulma Maakaapelin kaivamisen arkeologinen valvonta 2018

Tilaaaja: Elenia Oy

Alue: Hämeenlinna Vanaja Kirkonkulma.

Tarkoitus: Valvoa maakaapelilinjan koneellista kaivua Vanajan Kirkonkulman alueella Museo-
viraston lausunnossaan esittämällä kaapelilinjaosuuksilla.

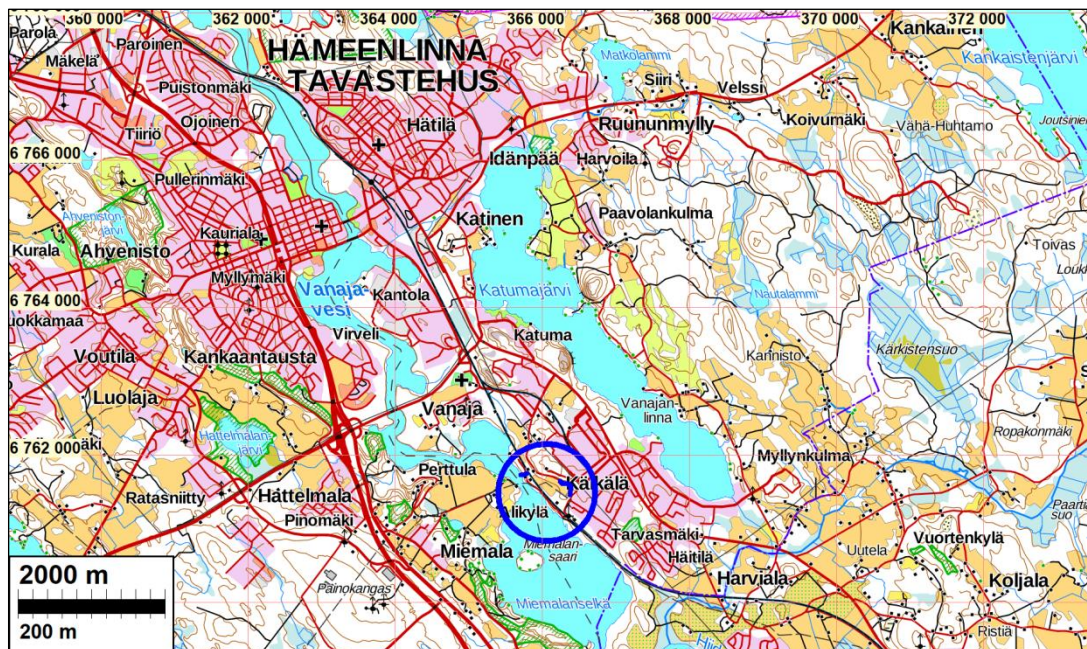
Valvonnassa kaivettu alue on sinisen ympyrän sisällä.

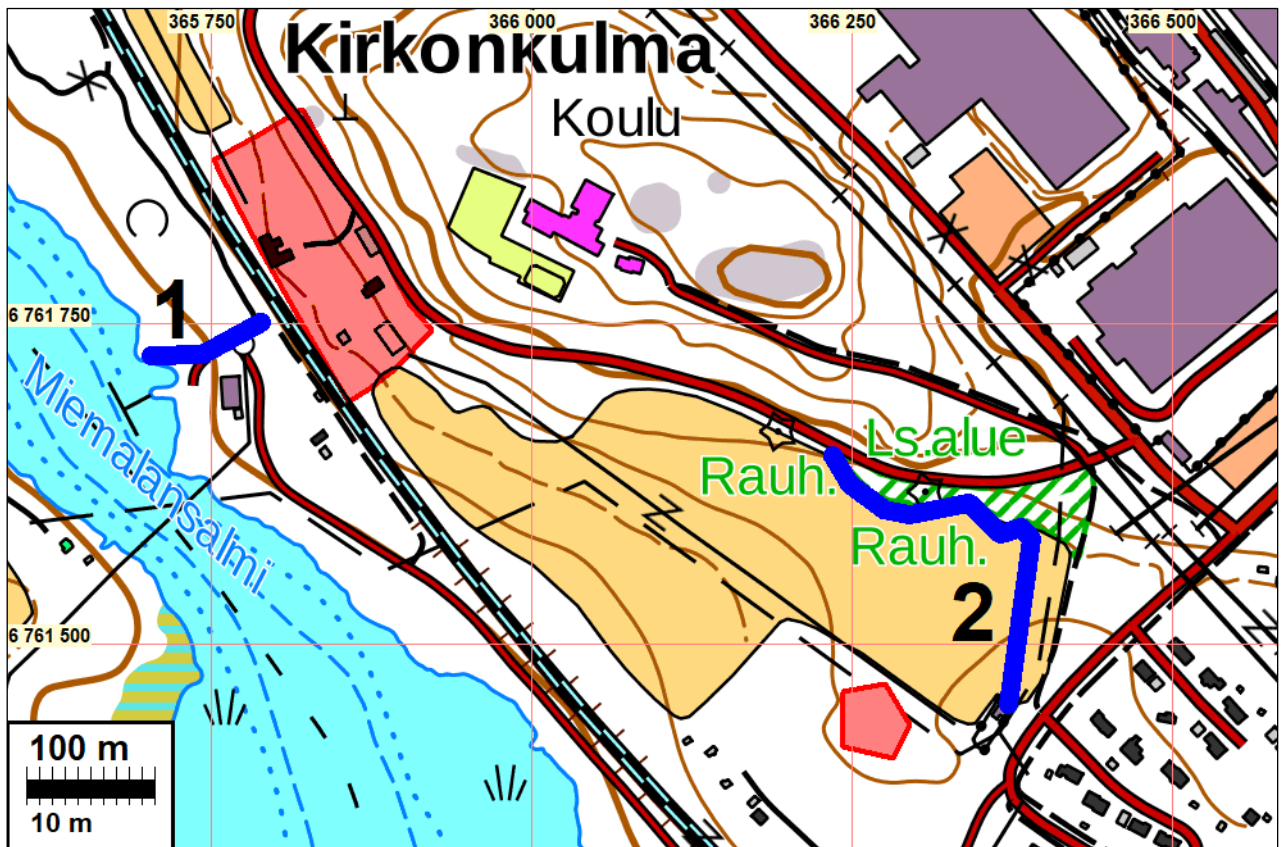
Arkeologin valvonnassa kaivetut maakaapelilinjat (1-2) sinisellä.
Muinisjäännösalueet punaisella.

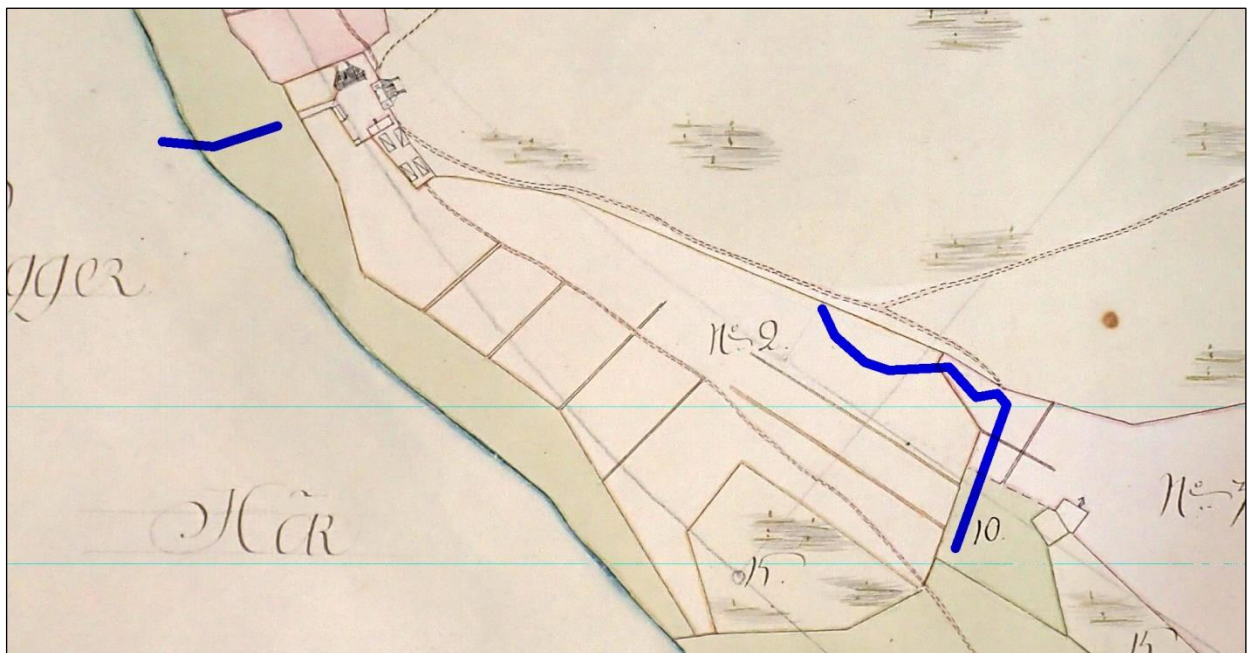
Ote kartasta vuodelta 1789. Maakaapelilinjat on merkitty kartan päälle sinisellä, linjat sijoittuvat niitty- ja peltoalueelle. Läntisemmän maakaapelilinjan länsipää on vedessä, alue on nykyisin vesijättöä. Kartan asemointi on karkea, suuntaa antava.

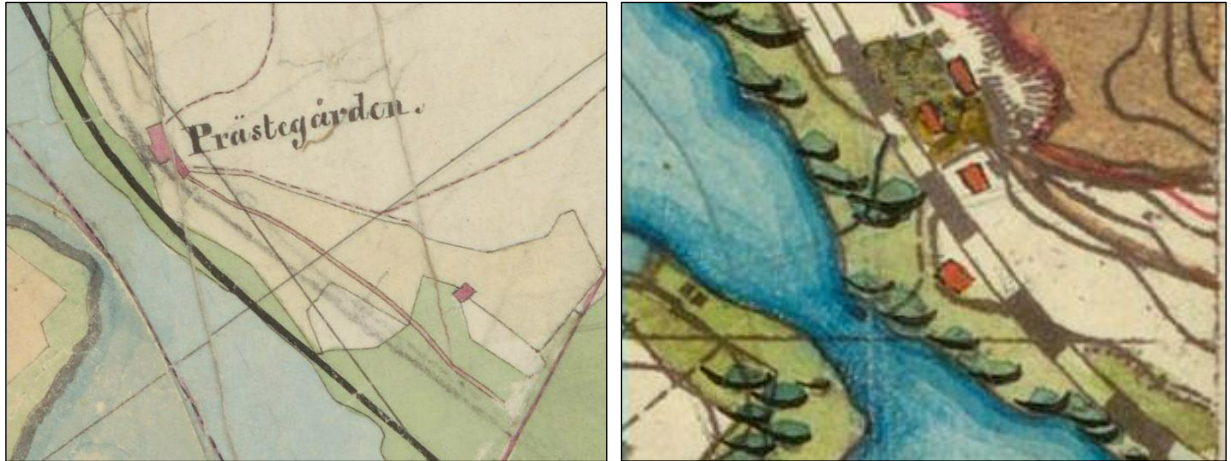
Vasen: Ote pitäjänkartasta vuodelta 1842 (2131 09 Vanaja). Valvonnassa kaivettavat alueet ovat niittyä ja peltoa. Oikea: Vanajan vanhan pappilan aluetta kuvattuna vuosien 1872–75–84 Senaatin kartalla (Vanaja XIV 27). Valvonnassa kaivettavat alueet ovat niittyä ja peltoa.

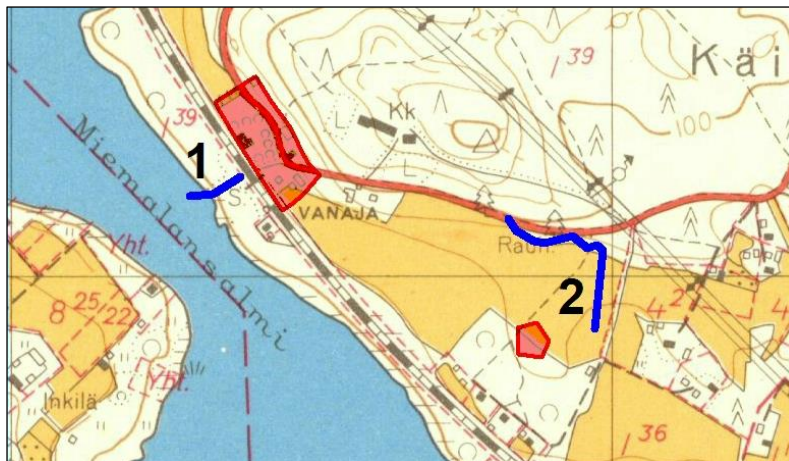
Ote peruskartasta vuodelta 1961 (2131 09 Vanaja), valvonnassa kaivetut maakaapelilinjat on merkattu sinisellä. Muinaisjäännösalueet punaisella. Linjan 1 länsipää on nykyisin vesijättöä.

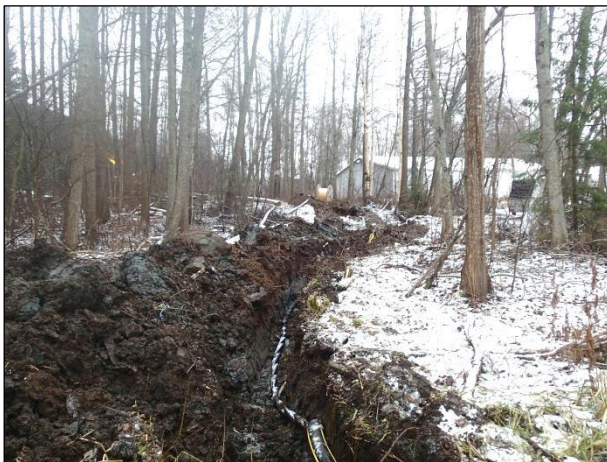
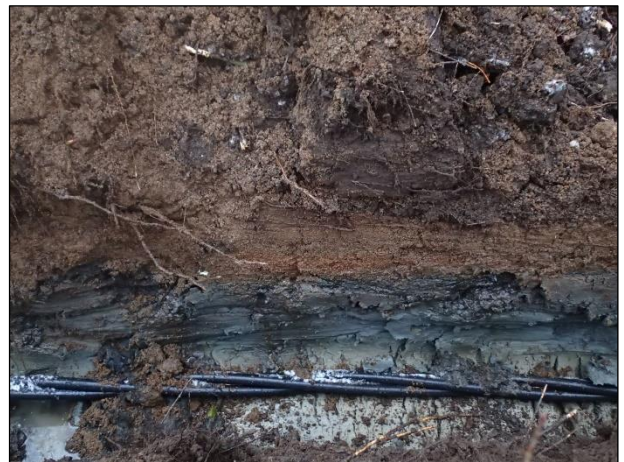
Vasen: Kaivanto Miemalansalmen rannassa, venesataman pohjoispuoleisessa niemekkeessä. Etualalla vesijättöä, taempana vanhaa rantatörmää. Itään. Oikea: Kaivannon seinämää Miemalansalmen rannassa vesijätöllä. Ylinnä turvetta ja sen alla savea.

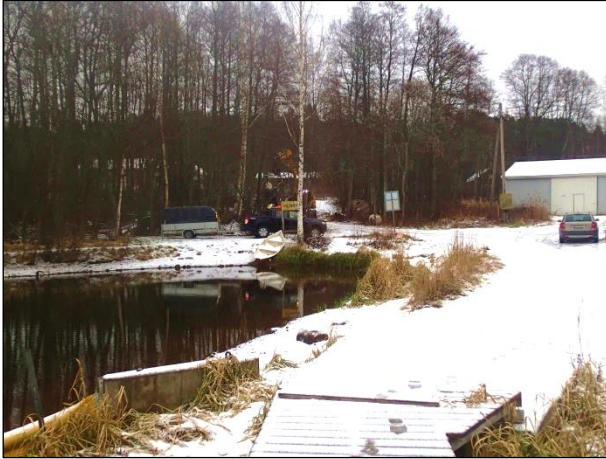
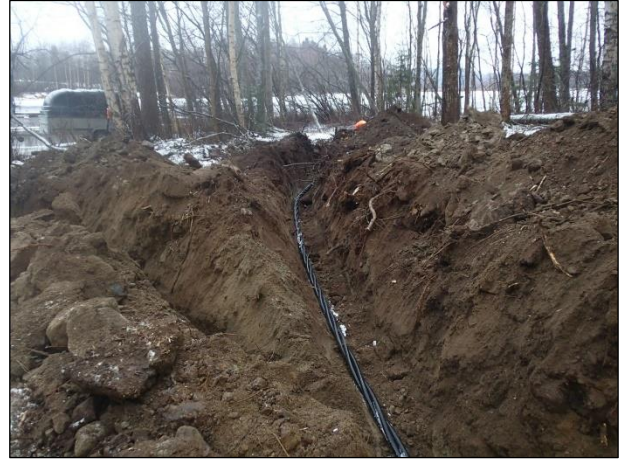
Vasen: Kaapeliliinia Miemalansalmen rannassa. Kaapeliliinia kulkee vasemmalla näkyvässä niemekkeessä ja rantaan tulevan pistotien varressa kaivinkoneen kohdalla. Pohjoiseen. Oikea: Kaivantoa vanhan rantatörmän päällä. Maa-aines on täysin sekoittunutta. Taustalla Miemalansalmi. Länsiluoteeseen.

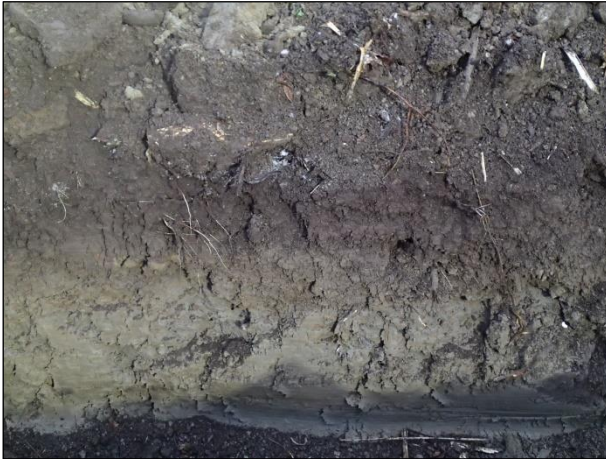
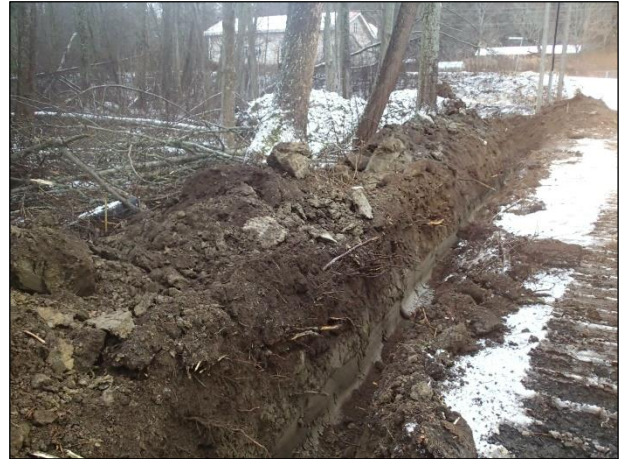
Vasen: Kaivannon seinämää Miemalansalmen rannassa vesijätöllä. Ylinnä turvetta ja mutaa ja niiden alla savea. Oikea: Kaivantoa rannalle johtavan tien varressa. Muutamien metrin matkalla oli maakaapelikaivannossa näkyvissä ns. normaali multakerros (noin 30 cm) ja sen alla normaali kivennäismaa. Pohjoiskoilliseen.

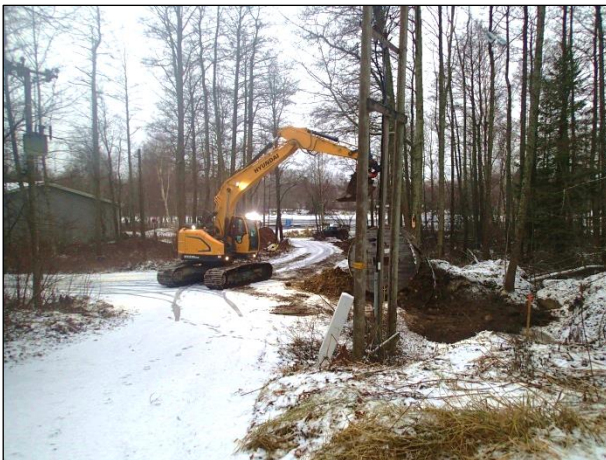
Maakaapeliliinia Miemalansalmen rannassa kulkee osan matkaa venesatamaan ja varastorakennukselle menevän tien sekä radan huoltotien luoteisreunan tuntumassa. Lounaaseen.

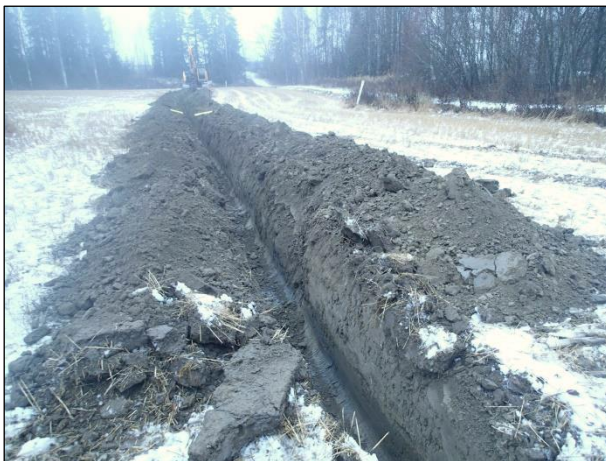
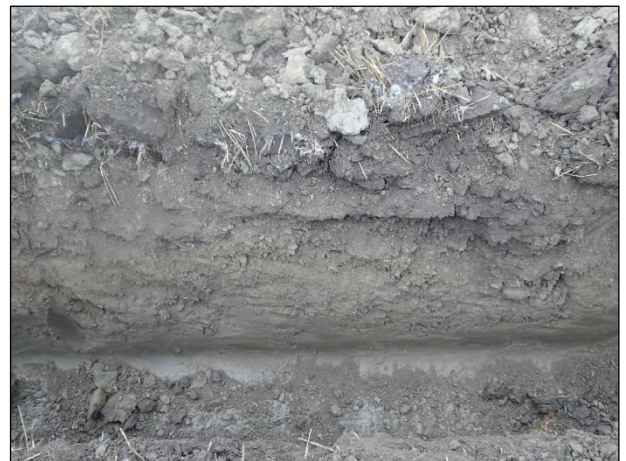
Vasen: Maakaapelikaivantoa Vanajan vanhan pappilan ja Rautaruukintien välisellä peltoalueella. Oikea: Kaivannon seinämää, ylinnä normaali muokkauskerros ja sen alla luontainen hiesu.

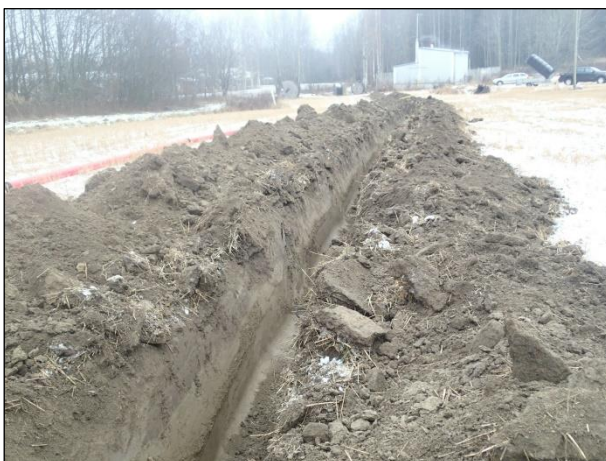
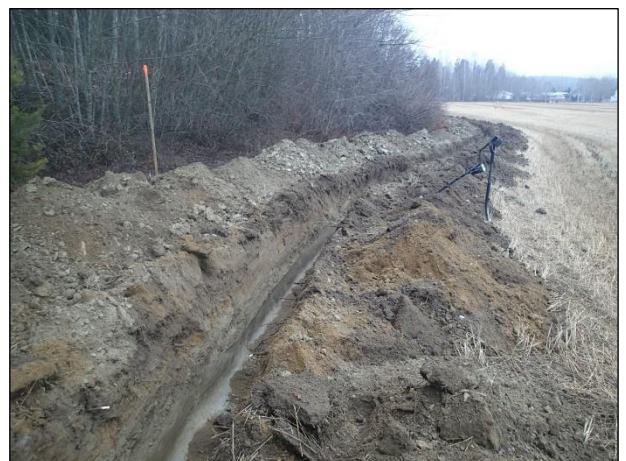
Vasen: Kaivantoa Vanajan vanhan pappilan ja Rautaruukintien välisellä peltoalueella, linjan pohjois-eteläsuuntainen osuus. Kaivannossa ylinnä normaali muokkauskerros ja sen alla luontainen hiesu. Etelään. Oikea: Linjan länsipäätä. Ylinnä normaali muokkauskerros ja sen alla luontaiset kerrokset, soraa, hietaa ja hiesua. Kaakkoon.

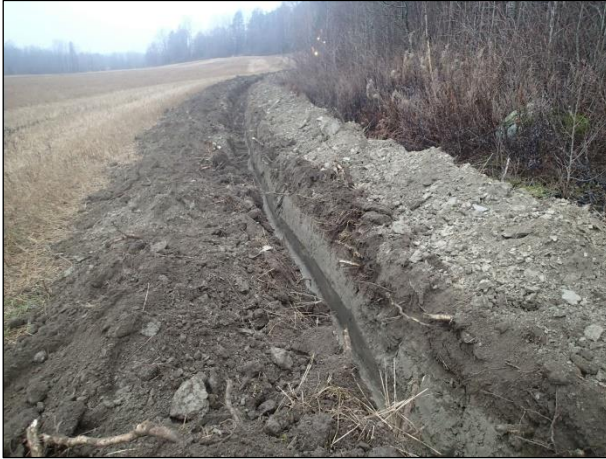
Kaivantoa Vanajan vanhan pappilan ja Rautarukintien välisellä peltoalueella, linjan itäosassa. Ylinnä normaali muokkauskerros ja sen alla luontainen hiesu. Länteen.
