Hämeenlinna Miemala Maakaapelin kaivamisen arkeologinen valvonta 2018

Tilaja: Elenia Oy

Perustiedot

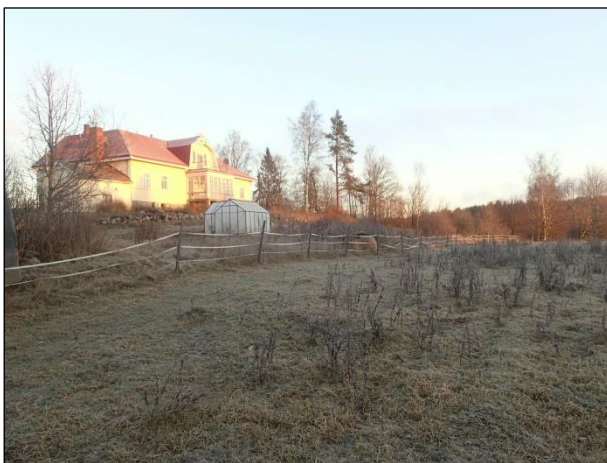
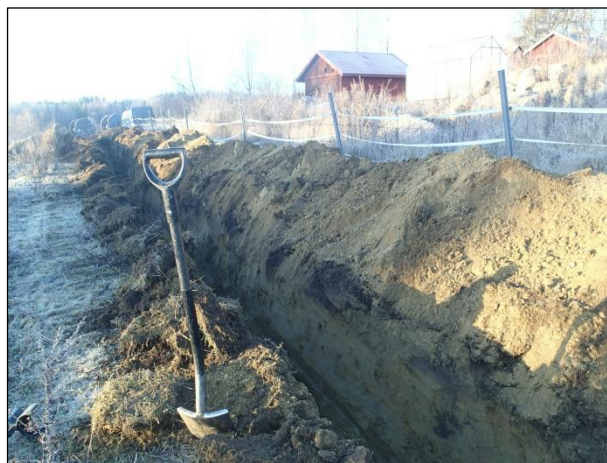
Tiirikkalan pihapiirin etelänurkan kohdalta kaapelilinja kulkee tilan eteläpuoleisella pellolla, laitumena olevan pellon reunassa, pitkin aitoviertä. Kaivannossa näkyi normaali muokkauskerros (30 – 35 cm) ja sen alla kivinen hietamoreeni. Samoin kaapelikaivannossa Tiirikkalan tilan kaakkoispuolisella peltoalueella, päärakennuksesta itäkaakkoon, kaivannossa oli normaali muokkauskerros ja sen alla kivinen hietamoreeni.

Oikea: Tiirikkalan tilan päärakennus Miemalan historiallisen ajan asuinpaikan muinaisjäännösalueella. Kaapeliliinja kulkee laitumena olevan pellon reunassa pitkin aitoviertä. Kuva pohjoiseen. Vasen: Kaapelikaivantoa Tiirikkalan tilan eteläpuolisella pellolla. Kaivannossa normaali muokkauskerros ja sen alla kivinen hietamoreeni. Oikealla Tiirikkalan tilan ulkorakennuksia.

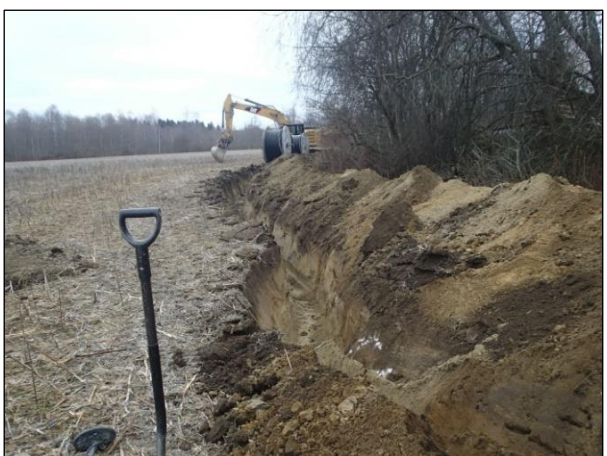
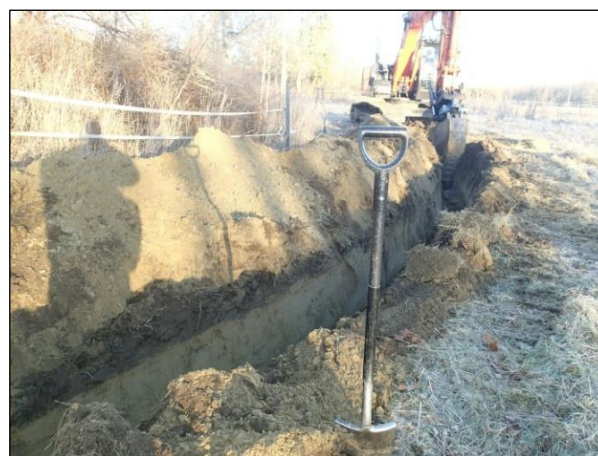
Vasen Kaapelikaivantoa Inkilän talon koillispuolisella pellolla. Kaivannossa normaali muokkauskerros ja sen alla kivinen hietamoreeni. Kaakkoon. Oikea: Kaapelikaivantoa Tiirikkalan tilan kaakkoispuolisella peltoalueella päärakennuksesta itäkaakkoon. Kaivannossa normaali muokkauskerros ja sen alla kivinen hietamoreeni. Koilliseen.

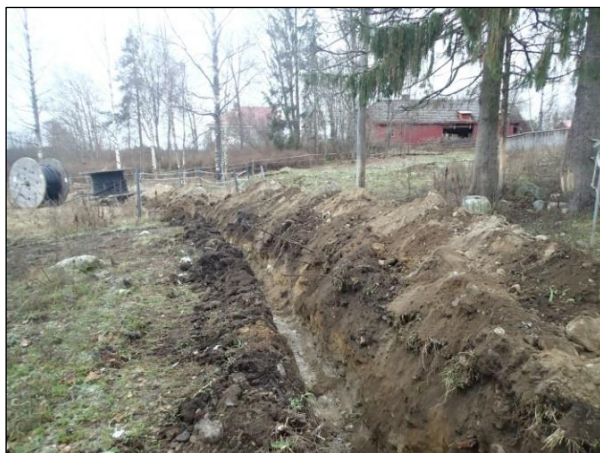
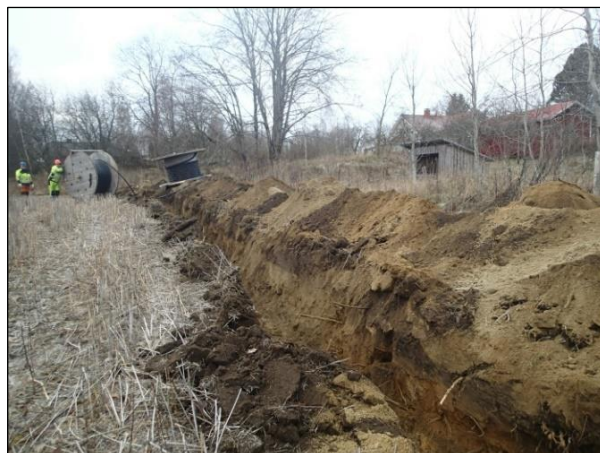
Tiirikkalan tilan itäpuolisella laidunalueella kaapelikaivannossa oli paikoin havaittavissa sekoitunutta kerrosta, erityisesti peltotien kohdalla ja sen liepeillä. Muutoin linjalla oli normaali muokkauskerros ja sen alla kivinen hietamoreeni aina Inkilän talon koillispuoleiselle peltoalueelle saakka. Yksittäisiä resentejä tiiliä ja niiden kappaleita sekä hiukan modernia roinaa tuli esiin paikka paikoin.

Vasen: Kaapelikaivantoa Tiirikkalan tilan itäpuolisella laidunalueella. Kaivannossa paikoin sekoittunutta kerrosta, erityisesti peltotien kohdalla ja sen liepeillä. Muutoin normaali muokkauskerros ja sen alla kivinen hietamoreeni. Taustalla Tiirikkalan tilan päärakennus ja ulkorakennuksia. Länsilounaaseen. Oikea: Kaapelikaivantoa Inkilän talon kaakkoispuolisella pellolla. Kaivannossa normaali muokkauskerros ja sen alla kivinen hietamoreeni. Oikealla Inkilän rakennuksia. Länteen.

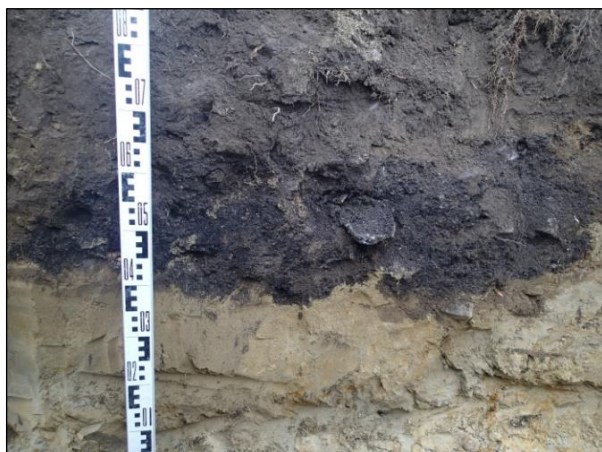
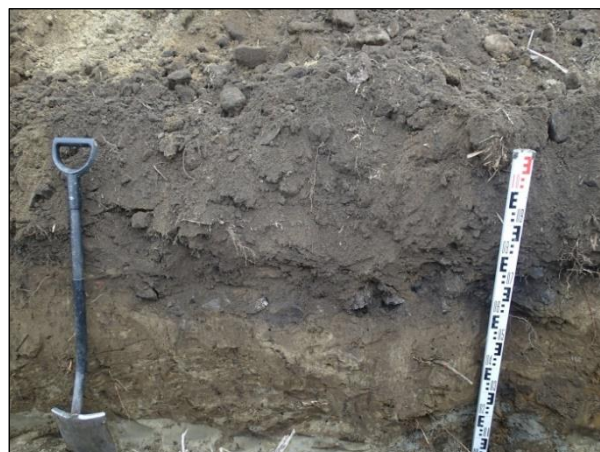
Inkilän talon pohjoispuoleiselta pellolta, noin 30 - 35 cm kyntökerroksen alapuolelta, paljastui pienialainen rakenne kaapelikaivannosta (kohdassa N 6761507 E 365404 havainto A). Se erottui kaivannon seinämässä selvästi linssimäisenä rapautuneiden kivien (koko noin 10 – 15 cm) ja nokisen mustan kulttuurikerroksen muodostamana rakenteena. Sen leveys on ainakin 120 cm ja paksuus 10 - 25 cm (kaivannon seinämässä). Kulttuurikerroksesta löytyi vihertävää tasolasia ja vähän tiiltä sekä palamattomia eläinluita. Rakenteen alapuolella ja pieneltä osin myös sivulla on ns. koskematonta maata, joten rakennetta varten on ilmeisesti kaivettu maahan kuoppa. Kyseessä on todennäköisesti tulisijan jäännös, joka löytöjen perusteella on historialliselta ajalta.

Noin 4 m edellisestä luoteeseen paljastui toinen mahdollinen mutta hyvin vähäinen jäännös (kohdassa N 6761507 E 365397 havainto B). Paikalla havaittiin muutamia nyrkin kokoisia kiviä yhdessä kerroksessa, mahdollisia kulttuurikerroksen rippeitä, palamattomia eläinluita ja resenttiä tiiltä. Ilmiön leveys on ainakin 140 cm ja paksuus 10 cm (kaivannon seinämässä). Sekoittunut kerros jatkuu selvästi syvemmälle (paksuus 45 cm) ja laajemmalle (leveys 280 cm).

Vasen: Mahdollinen tulisijan jäännös kaapelikaivannossa (havainto A) Inkilän talon pohjoispuoleisella pellolla. Rakente rajautuu yläpuolelta ja osin myös sivuilta sekoittuneeseen kerrokseen. Rakenteen alapuolella ja pieneltä osin myös sivulla on ns. koskemattomaa maata. Oikea: Mahdollisia kulttuurikerroksen rippeitä ja sekoittunutta kerrosta kaapelikaivannossa Inkilän talon pohjoispuoleisella pellolla (havainto B).

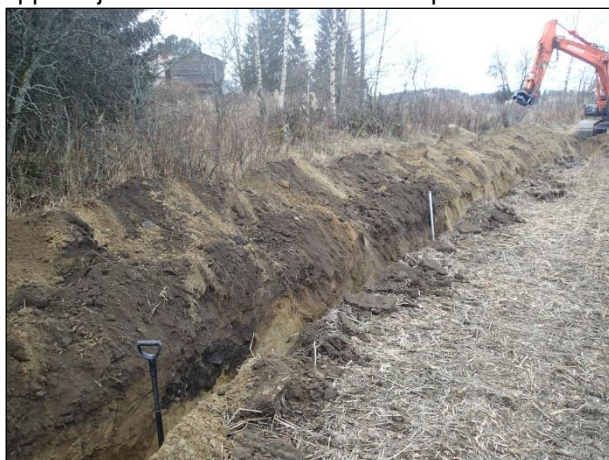
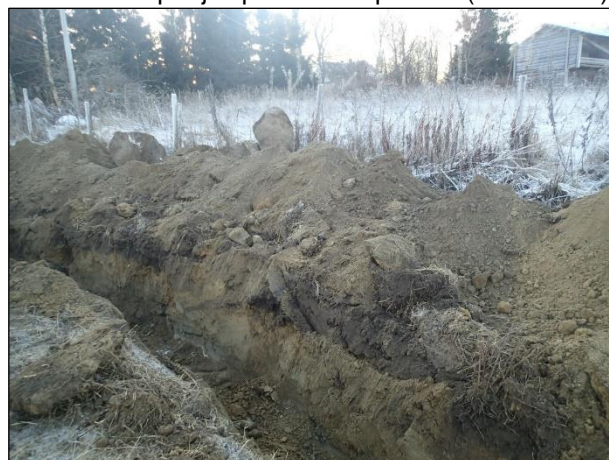
Vasen: Mahdollinen tulisijan jäännös kaapelikaivannossa (havainto A) lapiosta oikealle sekä mahdollisia kulttuurikerroksen rippeitä ja sekoittunutta kerrosta mitan kohdalla kaapelikaivannossa Inkilän talon pohjoispuoleisella pellolla. Lounaaseen. Oikea: Maakaapelikaivantoa Inkilän talon luoteispuoleisella pellolla lähellä Alikyläntietä. Kaivannossa normaali muokkauskerros ja sen alla kivinen hietamoreeni. Etelälounaaseen.

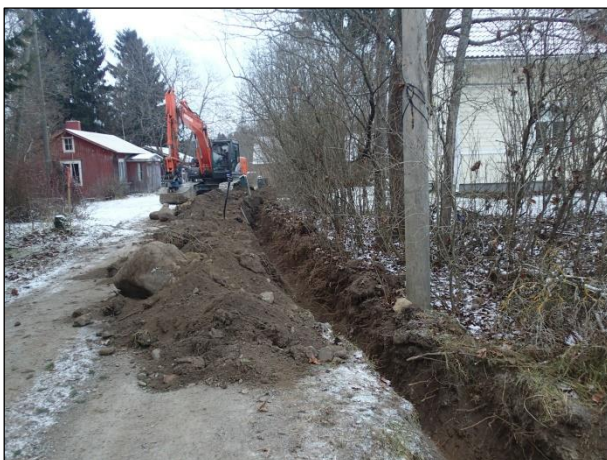
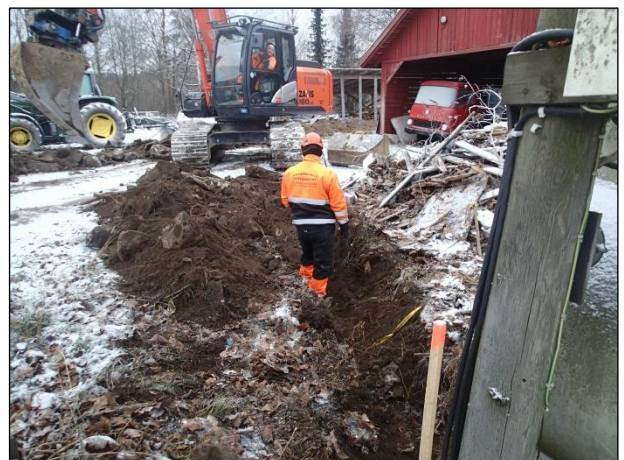
Ahteenkujan varressa, lähellä Inkilän asuinrakennusta, tuli esiin kaapelikaivannossa esiin kulttuurikerroksen rippeitä. Sekoittuneen kerroksen alapuolella on ohuehko ja epäyhtenäinen tiilimurskakerros ja sen alapuolella osan matkaa nokista ja hiilensekaista palokerrosta.

Vasen: Maakaapelikaivantoa Ahteenkujan varressa Inkilän pihapiirin tuntumassa. Sekoittuneen kerroksen alapuolella on ohuehko ja epäyhtenäinen tiilimurskakerros ja sen alapuolella osan matkaa nokista ja hiilensekaista palokerrosta. Taustalla Inkilän rakennuksia. Kuva koilliseen. Oikea: Ahteenkujalta Tiirikkalan tilan pihan alueelle kulkevaa kaapelikaivantoa. Piha-alueella talousrakennuksen edustalla sekoittunutta kerrosta ja runsaasti resentiä tiiltä sekä ainakin kolme aiemmin kaivettua kaapelikaivantoa ja asennettua kaapelia. Luoteeseen.

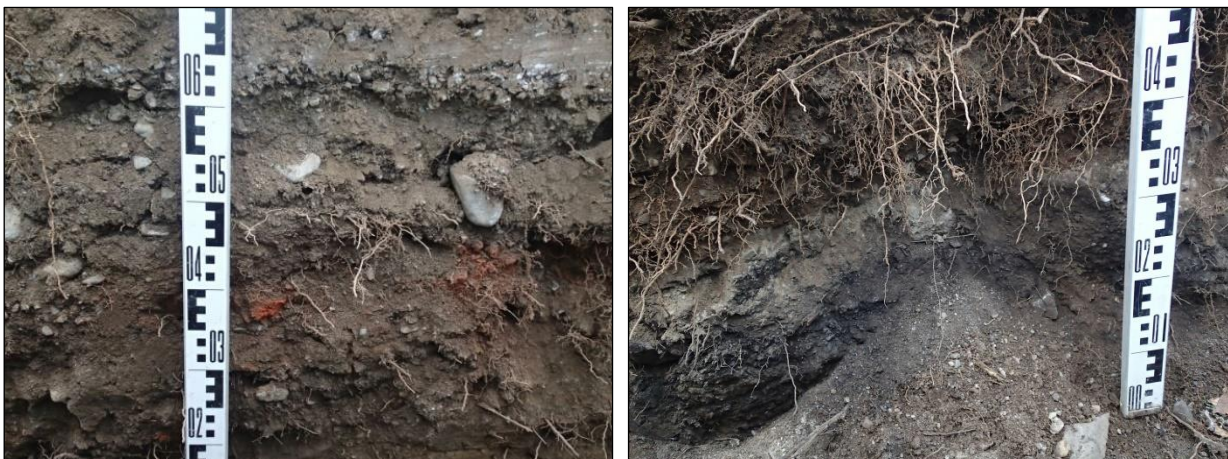
Kujan päästä omakotitalon nurkalle saakka oli 12 m matkalla näkyvässä epäyhtenäinen tiilimurskakerros (paksuus 5-10 cm) noin 35 cm sekoittuneen kerroksen alapuolella (kohdassa N 6761421 E 365379 – N 6761429 E 365386, havainto C). Ko. kohdalla kaivanto kaivettiin tien reunaan pensasaidan vierustaan

Inkilän asuinrakennuksen länsinurkalta eteenpäin oli kaapelikaivannossa havaittavissa selvä palokerros (paksuus vaihtelee 10 - 25 cm välillä) noin 45 - 50 cm maanpinnan alapuolella. Palokerroksen yläpuolella on vaihtelevasti sekoittunutta multaa ja harmaata hietaa. Sekä palokerroksessa että sekoittuneessa kerroksessa on paikoin tiilenkappaleita. Palokerrosta on ainakin 10 m matkalla eli maakaapelikaivannon päähän saakka liki talon pohjoisnurkkaa (kohdassa N 6761429 E 365387, N 6761433 E 365393, havainto D). Muutoin kerrokset kaapeliojassa olivat talon pihapiirissä täysin sekoittuneet ja kaivannosta tuli varsin runsaasti resentiä punaista ja keltaista tiiltä.

Vasen: Maakaapelikaivantoa Ahteenkujan varressa Inkilän pihapiirin tuntumassa. Sekoittuneen kerroksen alapuolella on ohuehko ja epäyhtenäinen tiilimurskakerros (havainto C). Oikea: Maakaapelikaivantoa Ahteenkujan varressa Inkilän pihapiirin tuntumassa. Sekoittuneen kerroksen alapuolella on nokista ja hiilensekaista palokerrosta (havainto D).

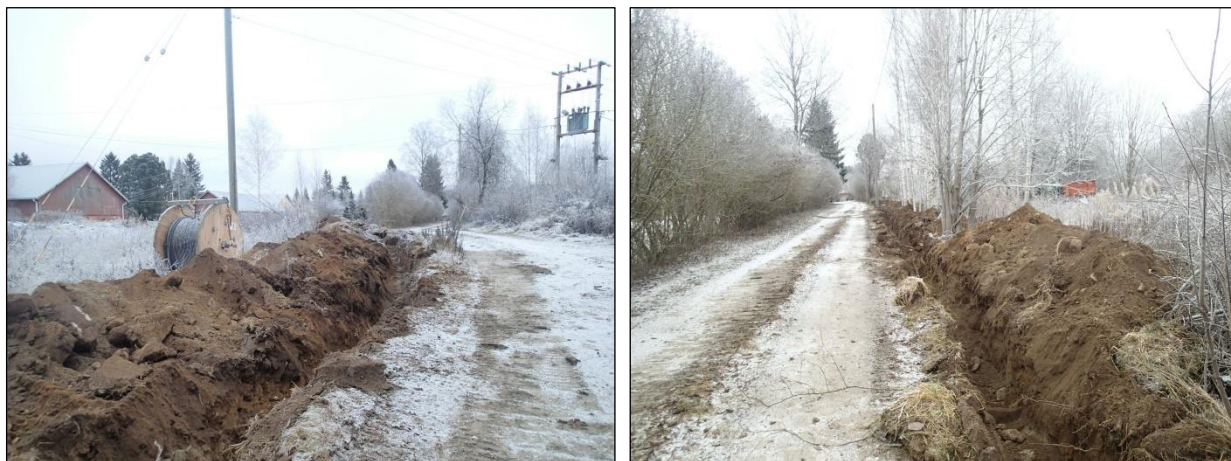
Patakiventien varressa, muuntajan kohdalla ja Ahteenkujan lounaisosassa on maakaapelikaivannon kohdalla normaali (noin 30 – 35 cm) sekoittunut kerros ja sen alla kivinen hiekka- ja hietamoreeni. Ahteenkujan luoteisosassa, Inkilän pihapiirin tuntumassa havaittiin normaalia paksumpi ja tummempi sekoittunut kerros (maksimipaksuus 65 cm). Siitä löytyi resentiä tiiltä, vihreää astialasia ja hiukan punasavikeramiikkaa.

Vasen: Kaapelikaivantoa Ahteenkujan varressa sen lounaispäässä. Ylinnä normaali sekoittunut kerros, sen alla normaali kivinen hiekka- ja hietamoreeni. Vasemmalla Juppalan rakennuksia. Oikea: Kaapelikaivantoa Ahteenkujan varressa sen keskivaiheilla ja koillisosassa. Ylinnä normaali sekoittunut kerros, sen alla normaali kivinen hiekka- ja hietamoreeni. Kuvat koilliseen

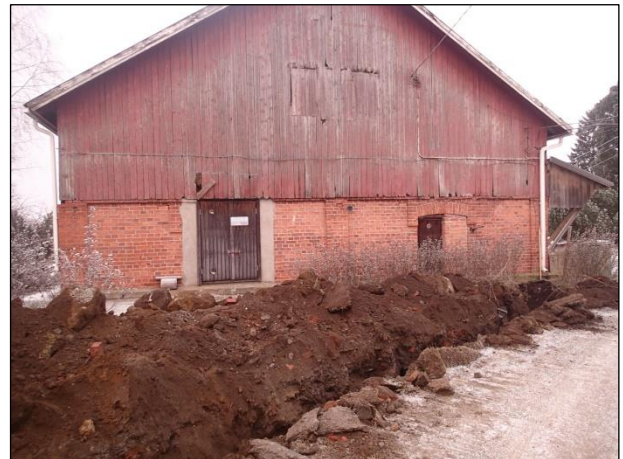
Ahteenkujan reunasta Juppalan pihan suuntaan (koilliseen) havaittiin kaapelikaivannossa, 35 - 45 cm maanpinnan alapuolella, tiilimurskakerrosta noin 6 m matkalla (kohdassa N 6761372 E 365307, N 6761371 E 365308, havainto E). Kyseessä on murusiksi hajonnutta kellertävän oranssinpunaista tiiltä (vain joitain hieman isompia siruja seassa), joka vaikutti ominaisuuksiltaan vanhemman sorttiselta, eli ei resentiltä eikä modernilta. Tiilimurskakerroksen paksuus oli yleensä noin 5 cm, enimmillään noin 10 cm. Sen yläpuolella on sekoittunut kerros, jossa on paikoin resenttiä tiiltä. Tiilimurskan alla todettiin sekoittunutta kerrosta (paksuus noin 15 cm). Yhdessä kohdassa tiilimurskan alapuolella havaittiin paksumpi (noin 35 cm) pienialainen humuksen ja kivennäismaansekainen kerros, jossa on myös hiukan nokea. Ahteenkujan ja em. osittain punatiilisen talousrakennuksen välisellä osuudella oli kaapelikaivannossa nähtävissä myös selvästi myöhäisen historiallisen ajan rakentamisen yhteydessä muodostuneita ja täysin sekoittuneita kerroksia. Tiilirakennuksen edustalla, pihatien tuntumassa, sen länsipuolella, on kaksi suurehkoa ja syvään kaivettua tuorerehun varastoa. Maaperää on niitä rakennettaessa jouduttu kaivelemaan laajalla alueella.

Tiilirakennuksen seinustalta lähtien noin 10 m matkalla on runsaasti resenttiä tiiltä, tiilenkappaleita ja murskaantunutta tiiltä. Tiilien päällä on pihakerrosta noin 15 cm ja tiilien alla täysin sekoittunut kerros. Kaapelikaivannossa havaitut tiilet mitä ilmeisimmin ovat peräisin tiilirakennuksen rakentamisesta, ja sekoittunut kerros on tulosta tuorerehualtaiden rakentamisesta.

Vasen: Kaapelikaivantoa Ahteenkujalta Juppalan tilalle. Mahdollinen kulttuurikerroksen jäännös etualalla mutkan kohdalla (havainto E). Taustalla Juppalan tilan rakennuksia. Pohjoiseen. Oikea: Kaapelikaivantoa Juppalan tilan talousrakennuksen edustalla. Kaapelikaivannossa usean metrin matkalla sekoittunutta kerrosta ja rikkoutuneiden resenttien tiilien kappaleita. Luoteeseen.

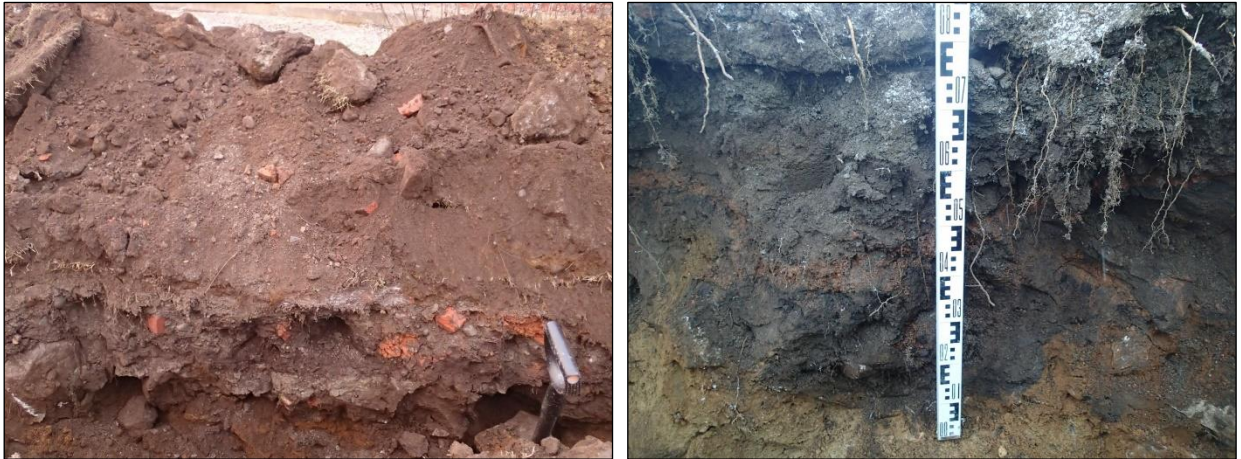
Vasen: Kaivannossa Juppalan tilan talousrakennuksen edustalla usean metrin matkalla sekoittunutta kerrosta ja rikkoutuneiden resanttien tiilien kappaleita. Länteen. Oikea: Kaivanto Ahteenkujalta Juppalan tilalle, Ahteenkujan puoleinen pää. Yllynnä sekoittunut kerros, sen alla epäyhtenäinen tiilimurskakerros ja sen alla pienialainen mahdollinen kulttuurikerroksen jäännös (havainto E).

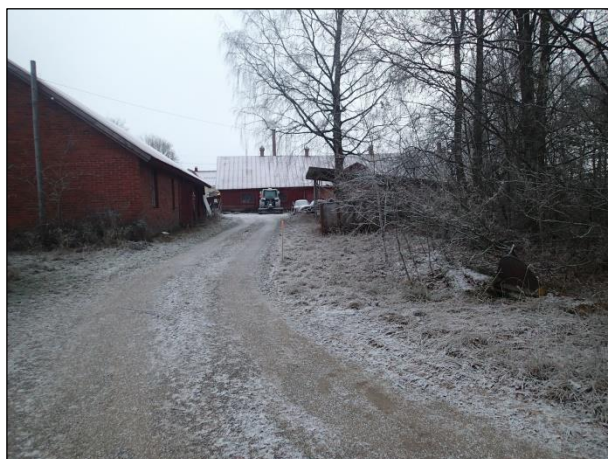
Kaapelilinja Ahteenkujalta Tiirikkalan tilalle pihatien lounaisreunassa, kuvassa oikealla. Kaakkoon.

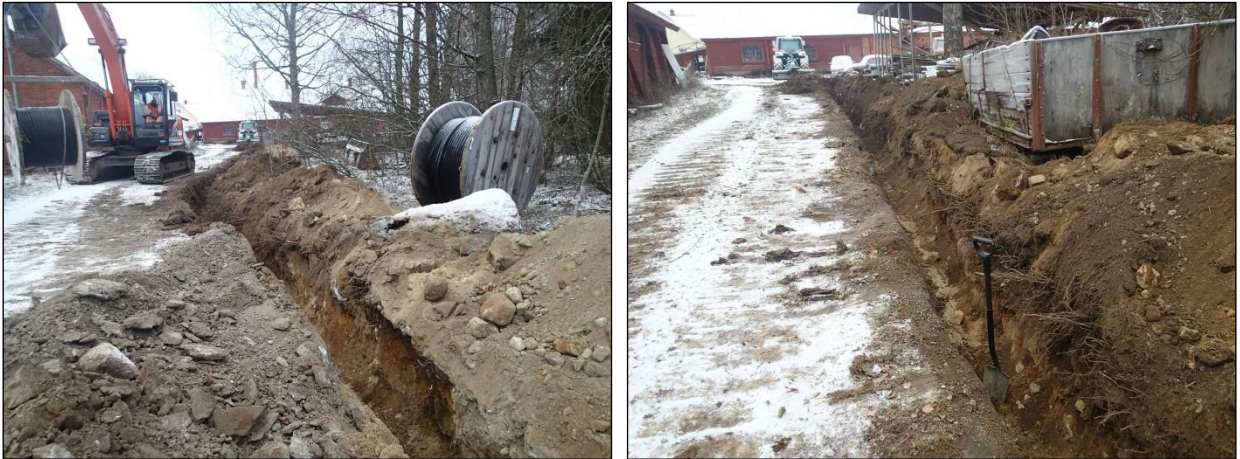
Tiirikkalaan menevän pihatien varressa, Ahteenkujan puoleisessa osassa oli kaapelikaivannossa havaittavissa normaali sekoittunut kerros (noin 30 cm) ja sen alla kivinen hietta- ja hiekkamooreeni. Pihassa on kaapelilinjan koillis- kaakkoispuolella kaksi punatiilirakennusta. Niiden lähellä kaapelikaivannossa on sekoittunut kerros normaalia paksumpi ja siinä näkyi runsaasti resanttia tiiltä. Tiilirakennusten likeltä menee sähkötolpalle ainakin kolme aiemmin kaivettua kaapelikaivantoa ja asennettua kaapelia. Maakerrokset niiden kohdalla ovat selvästi sekoittuneet.

Ahteenkujalta Tiirikkalan tilan pihan alueelle kulkevaa kaapelikaivantoa. Ahteenkujan puoleisessa osassa normaali muokkauskerros ja sen alla kivinen hieta- ja hiekkamoreeni. Talousrakennuksen edustalla sekoitettua kerrosta ja runsaasti resentiä tiiltä. Kuvat kaakkoon.

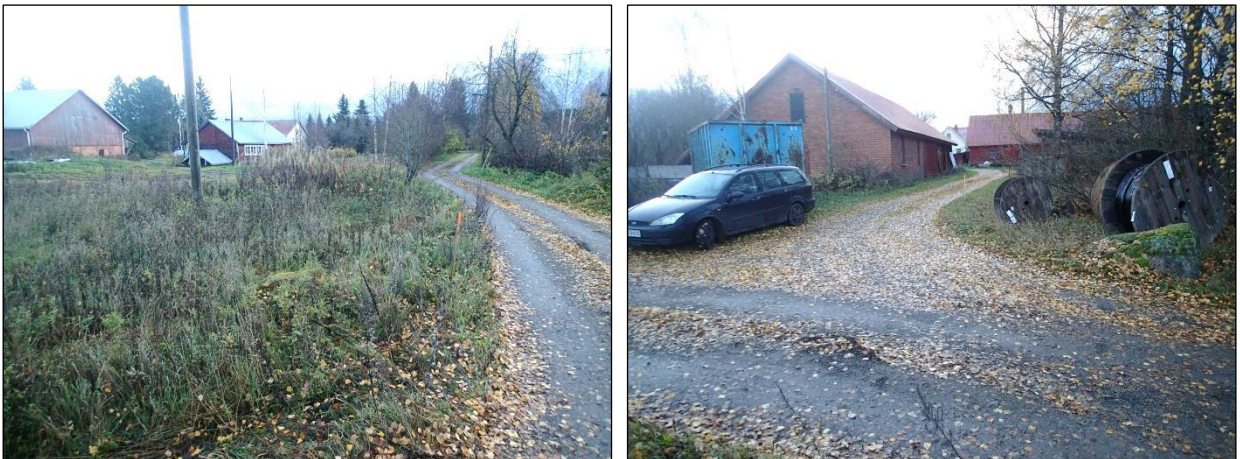
Vasen: Ahteenkujan viertä kulkeva maakaapelilinja ennen kaivua. Koilliseen. Oikea: Ahteenkujalta kaakkoon haarautuvan osuuden alue ennen kaivua.

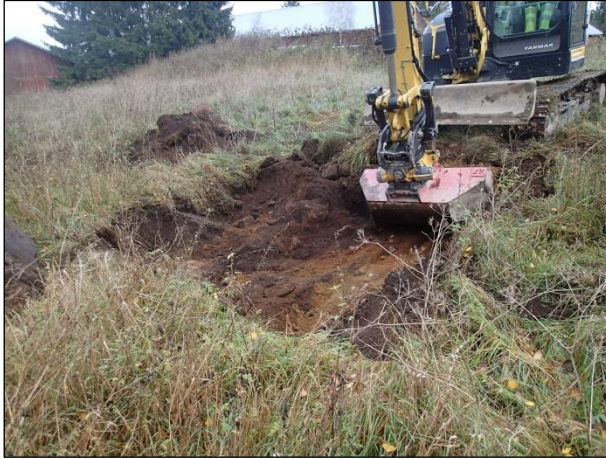
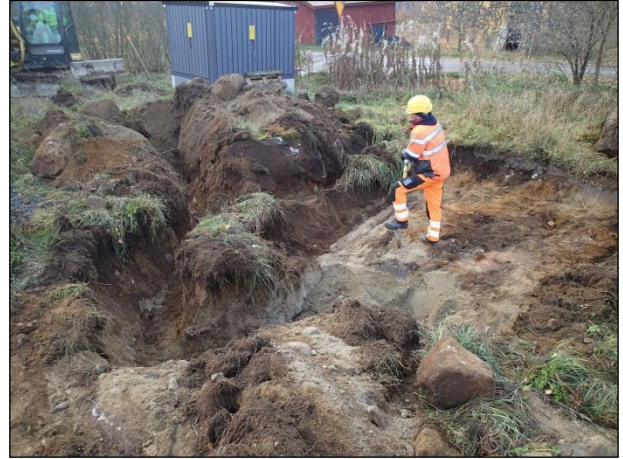
Ei havaittu maanalaisia ihmistoiminnan merkkejä. Maaperä on tutkimusalueelle tyypillistä suurikivistä hiekkamoreenia, jonka podsolimaannoksesta puuttuu huuhtoutumiskerros. Pintamaana on n. 20 - 40 cm multaa.

Vasen: Puistomuuntamon paikkaa kaivetaan Ahteenkujan ja Patakiventien risteyksen vieressä. Pohjoiseen. Oikea: Kuvan mies seisoo valmiiksi kaivetun puistomuuntajan kaivannon kohdalla. Myös muuntajan yhdysojat ovat valmiiksi kaivettuja. Itse muuntamokoppi seisoo kuvan taka-alalla vielä pois paikaltaan. Etelään.

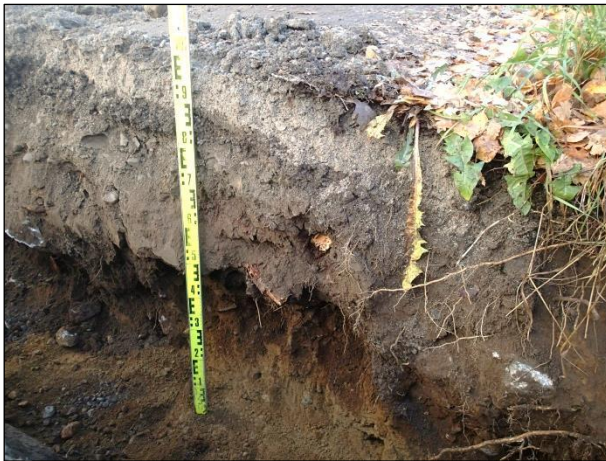
Patakiventien leikkauksessa erottuu monta tien rakennus- ja paranteluvaihetta, jotka vaikuttivat hyvin myöhäisiltä. Kerrostumat olivat harmaita ja sepelinsekaisia. Luoteeseen.
