Hämeenlinna

Vanajan vanha pappila

arkeologinen valvonta

2019

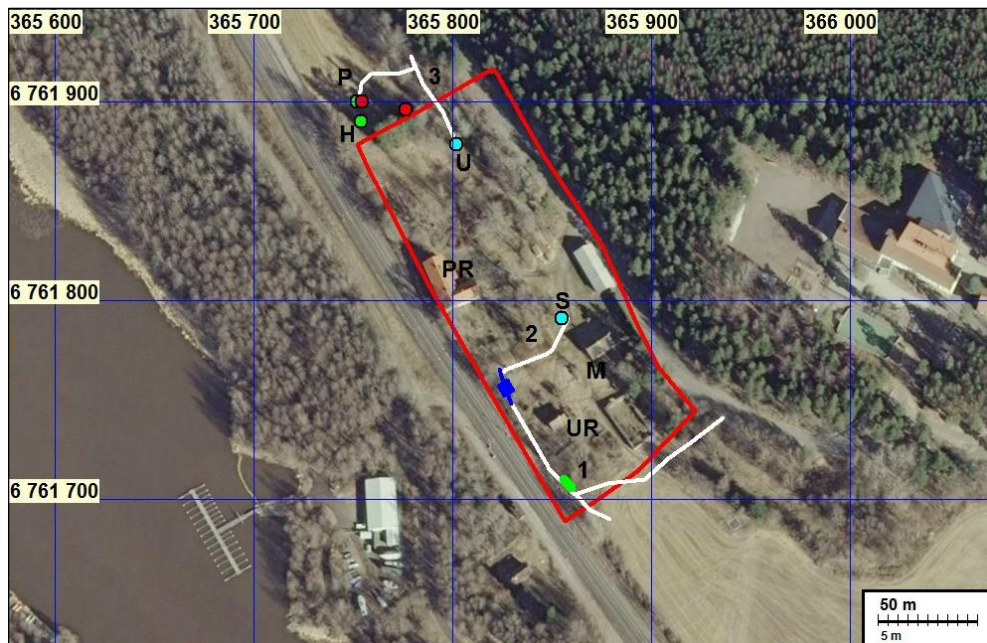
Valvontatutkimuksen kaivut

Merkinnät eivät vastaa kaivantojen todellista leveyttä

Punainen viiva: Muinaisjäännösrajaus

Valkoinen viiva / 1,2 ja 3: Valvonnassa kaivetut ojat

Vihreä viiva: Ojan 1 levennetty kohta

Sininen: Muuntajan kohta yhdyskaivantoiheen

Turkoosi piste / S ja U: Suuntaporaus sisäänmeno ja ulostulo

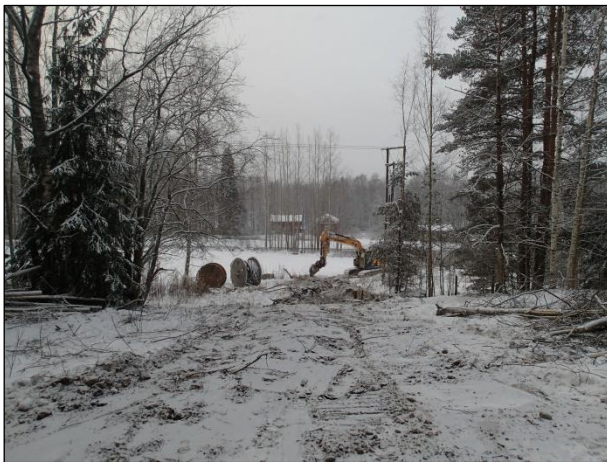
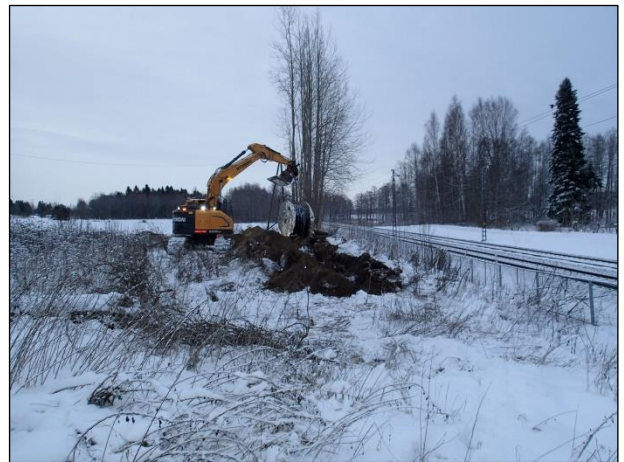
Vasemmalla: Ojan 1 alkupään kulkua Vanhanpappilantieltä muinaisjäännösalueen eteläpuoliselle pellolle. Lounaaseen.

Oikealla: Ojan 1 kaivantoa muinaisjäännösalueen eteläkulmassa, junaradan tuntumassa. Etelään.

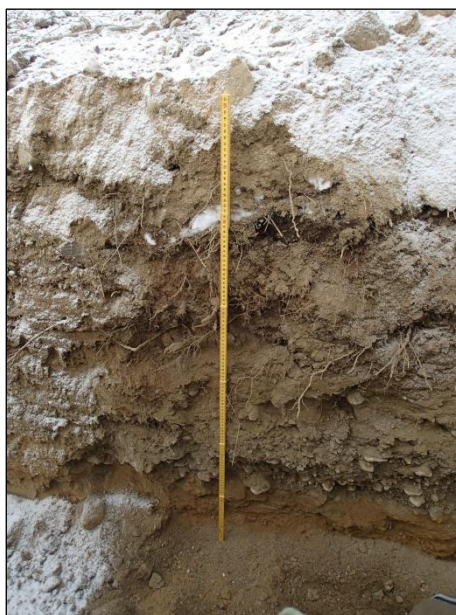
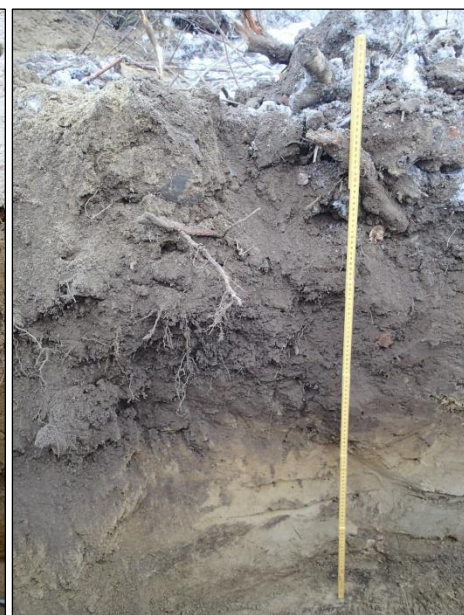
Vasemmalla: Kaivannon seinämää ojan 1 itäpäässä, muinaisjäännösalueen ulkopuolella.

Oikealla: Kaivannon seinämää muinaisjäännösalueen etelä-lounaisosassa.

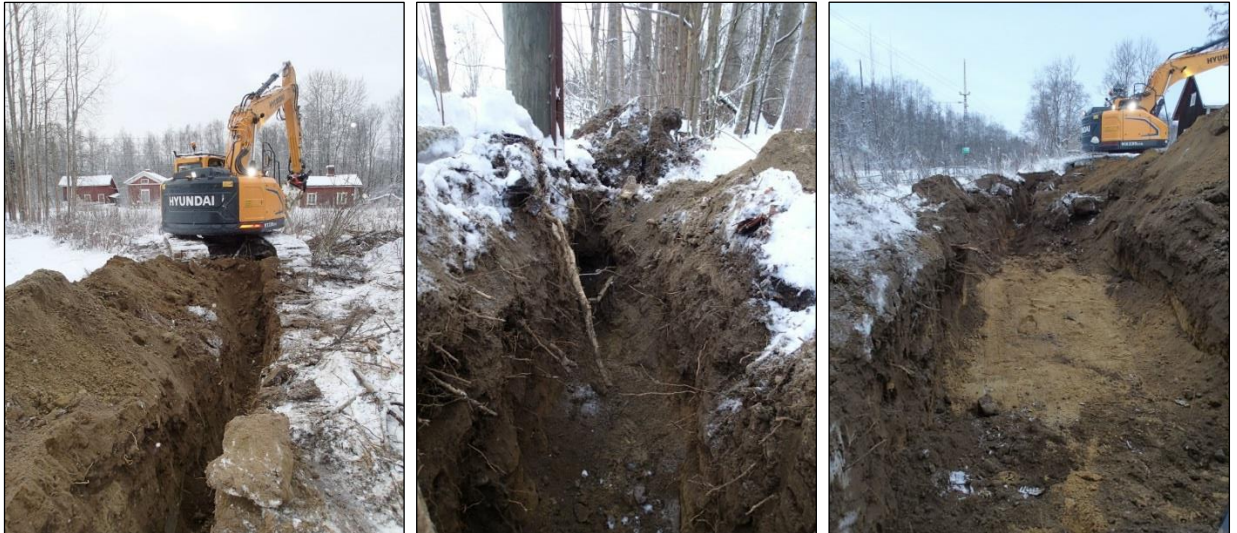
Vasemmalla: Muinaisjäänös alueen eteläpuolisen pellon reunaan kaivettua kaapeliojaa. Länsilounaaseen.

Keskellä: Linjalta etelään tehdyn kaivannon pää.

Oikealla: Kaapeleiden yhdistämistä varten kaivettu levennys.

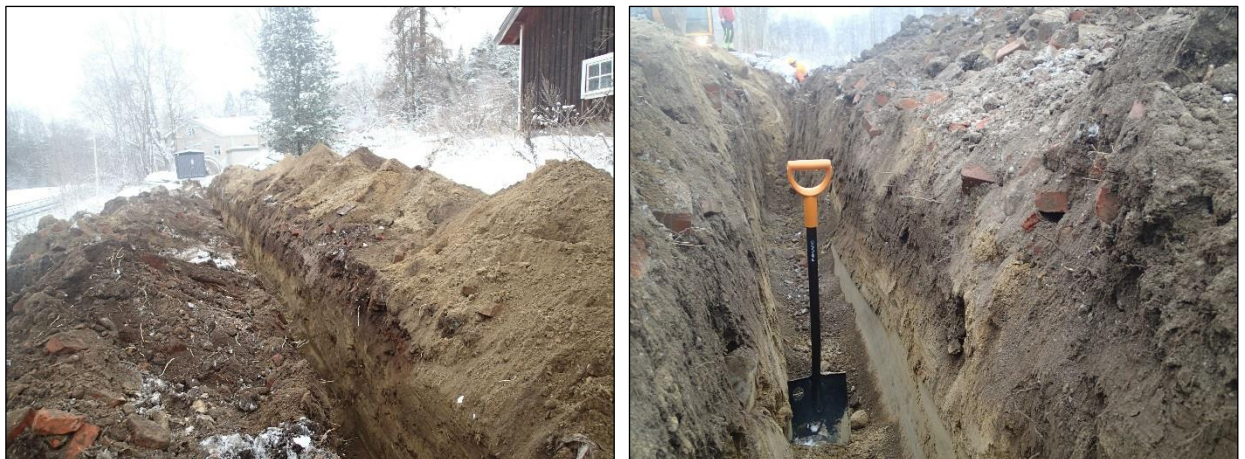
Vasemmalla: Kaapeliojaa radan varressa. Kaivannossa on ylinnä sekoittunut kerros, jonka alla on normaali hieta. Taustalla näkyy sekä uusi tummanharmaa muuntaja että vanha vaaleanharmaa muuntaja. Niiden takan hämöttää vanhan pappilan päärakennus. Oikealla näkyvän ulkorakennuksen vieressä kaapeliojassa oli runsaasti resentiä purkujätettä sekoittuneessa pintamaassa. Sekoittuneen kerroksen alla oli normaali hieta. Luoteeseen.

Oikealla: Sama kohta kaakkoon päin kuvattuna.

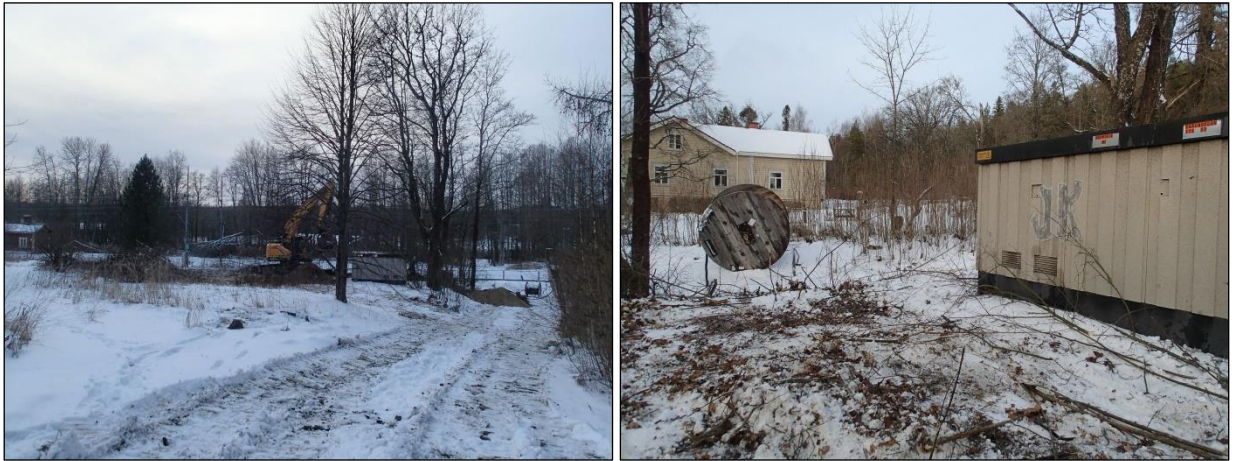
Vasemmalla: Vanha vaaleanharmaa muuntamo näkyy puiden välissä. Uuden muuntamon paikka on vanhan muuntamon takana, kaivinkoneen oikealla puolella. Länteen.

Oikealla: Uusi muuntamon paikka, vanhan vieressä. Taustalla pappilan päärakennus. Pohjois-koilliseen.

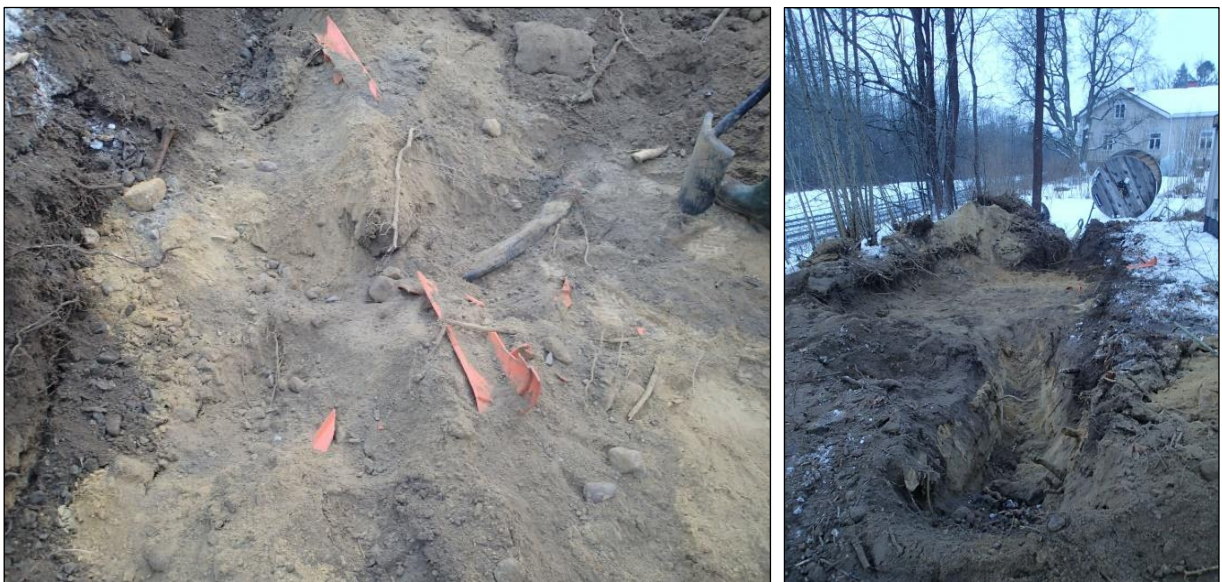
Vasemmalla: Uuden muuntamon kaivannosta esiin tullut kaapeli, joka oli edelleen käytössä.

Oikealla: Muuntamon paikka kaivettuna määräsyyvyteen. Kuvan etualalla on etelään johtavan kaapeliojan yhdyskaivanto. Toinen yhdyskaivanto kaivettiin taustalla näkyvää kelaä kohti. Luoteeseen.

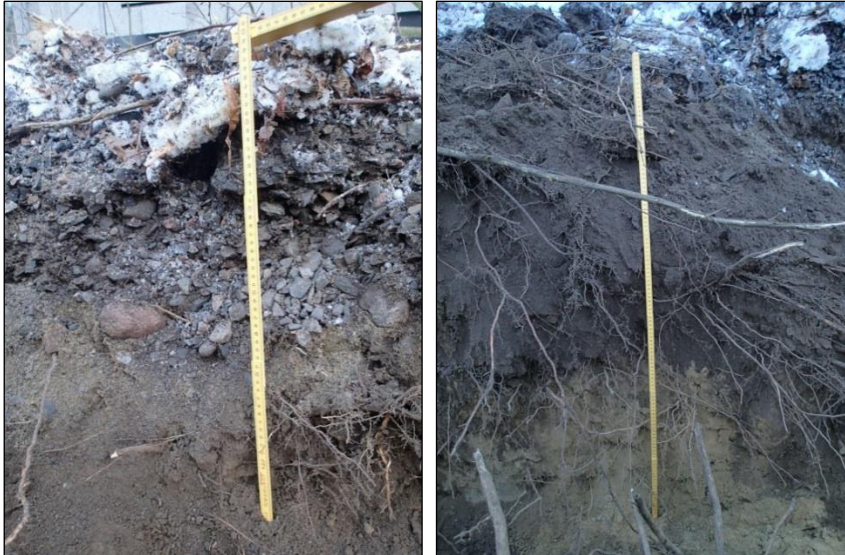
Vasemmalla: Muuntamo-kaivannon itälaidan leikkausta, jossa vanhan muuntamon perustamiseen kasattu soraa ja sen alla sekoittunutta maata.

Oikealla: Kaivannon länsileikkausta, jonka yläosassa on sekoittunut muokkauskerros ja sen alla puhdas hiekka.

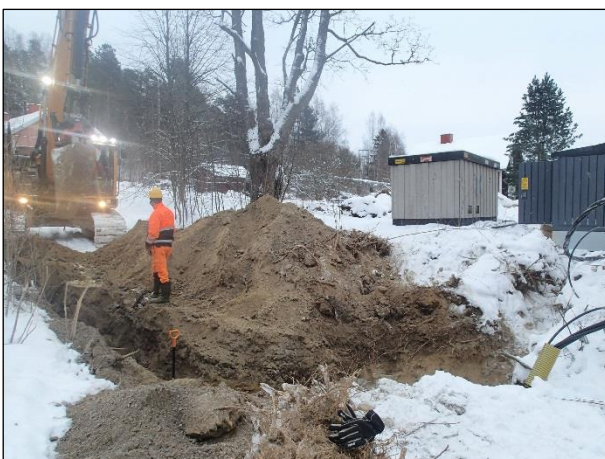
Vasemmalla: Uudelta sähkökaapilta luoteeseen ja koilliseen kulkevaa kaivantoa. Kaivannossa on ylinnä sekoittunut tiekerros, jonka alla on normaali hietä. Koneen takana erottuu vaalean punainen muonamiesten mökki. Oikealla uusi muuntaja. Itään.

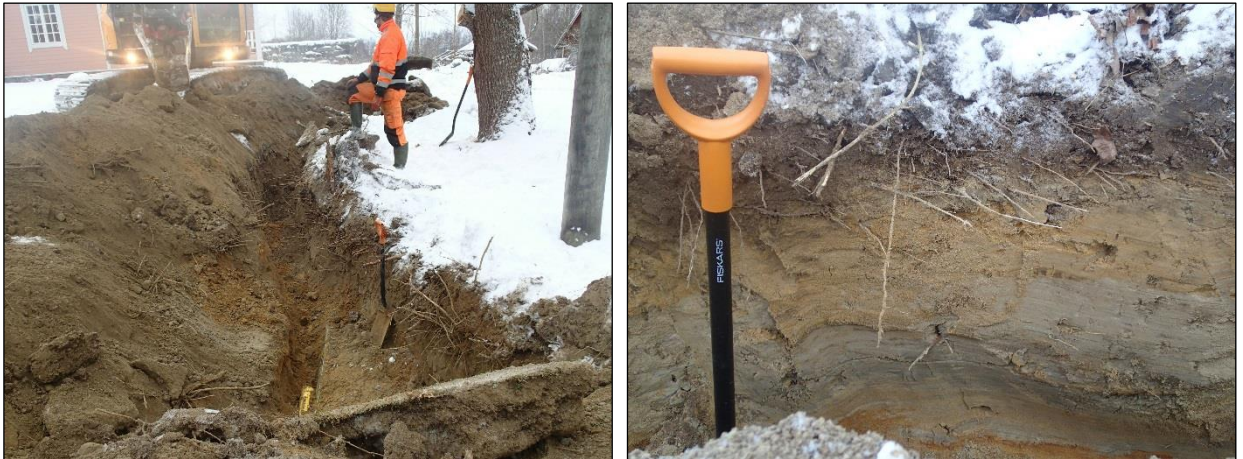
Vasemmalla: Kaapeliojaa vanhan pappilan piha-alueella. Kuvan alareunassa näkyy keltainen suojaputki, joka on suuntaporauksen sisäänmenon kohdalla. Nurmikkomullan alla on normaali hiekkamoreeni. Takalalla oleva rakennus on muonamiesten mökki. Etelään.

Oikealla: Kuva ojan 2 leikkauksesta. Kaivannossa on ylinnä sekoittunut tiekerros, jonka alla esiintyy normaali hieta.

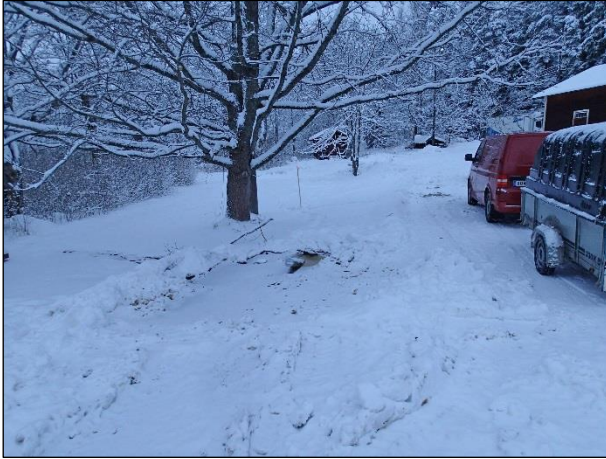
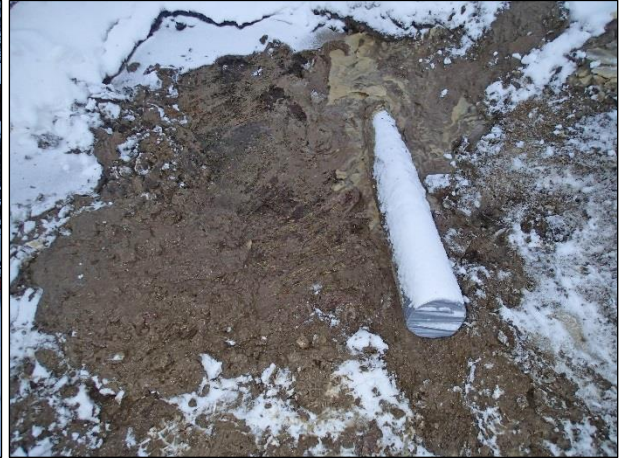
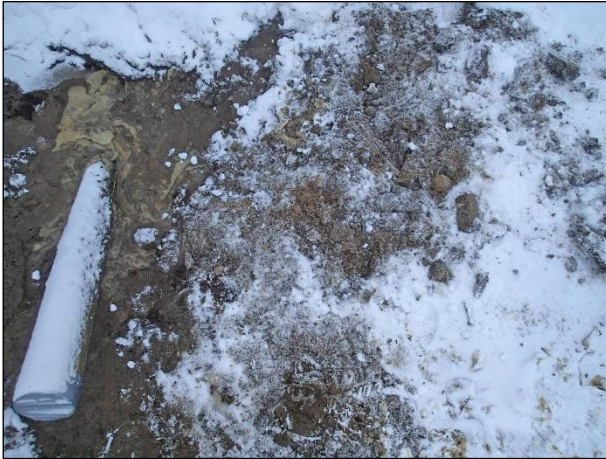
Vas. ylh.: Sisäänmenon ympäristö paikalle saavuttuani. Aukon kohta näkyy kuvassa rusehtavana laikuna kinoksen edessä. Luoteeseen.

Oik. ylh.: Sisäänmenon kohta lumien poiston jälkeen. Porauksesta nousseen hiekan alta pilkottaa tummaa nurmimultaa. Maata oli kaivettu n. 30 cm leveä, n. 50 cm pitkä ja n. 10 cm paksu kerros. Luoteeseen.

Vas.: Putken koillispuolella oli kasa hiekkasoraa, jota tutkin lastalla ja lapiolla. Maa oli luontaista. Luoteeseen.

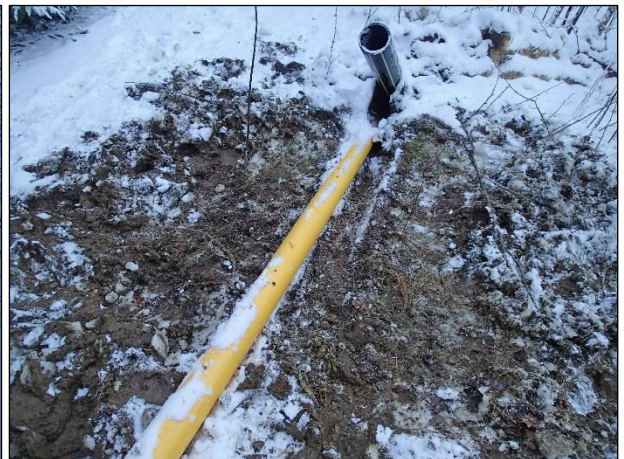
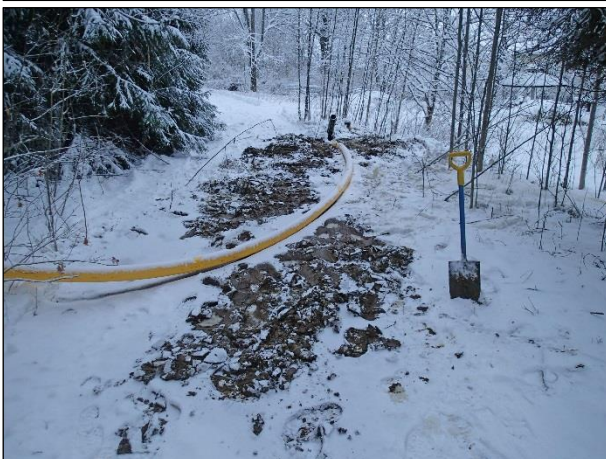
Vas. ylh.: Ulostulon ympäristö paikalle saavuttuani. Keltaisen putken juurella näkyy mustan putken pää, joka on ulostuloaukon kohdalla. Kaakkoon.

Oik. ylh.: Ulostulon putki lähikuvassa, lumien poiston jälkeen. Tumma pintamulta pilkottaa maanpinnalle nousseen hiekkaverhon alta. Putki näyttää työnnetyn läpi ilman kaivua. Kaakkoon.

Vas.: Maan pinnalle nousseen hiekan alue erottuu kuvassa tummana. Se esiintyi muutaman senttimetrin paksuisena vetisenä kerroksena. Se oli puhdasta ja löydötöntä. Kaakkoon.

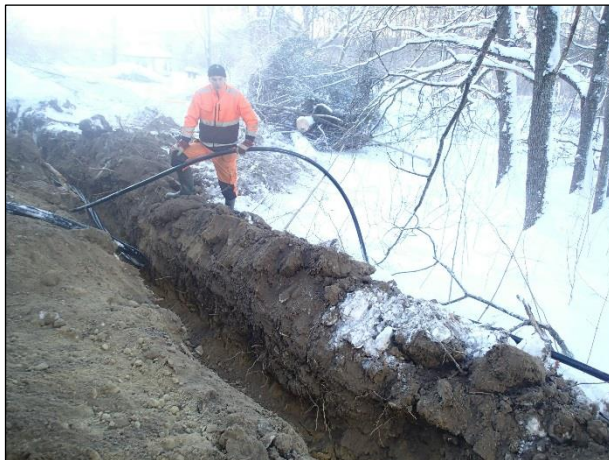
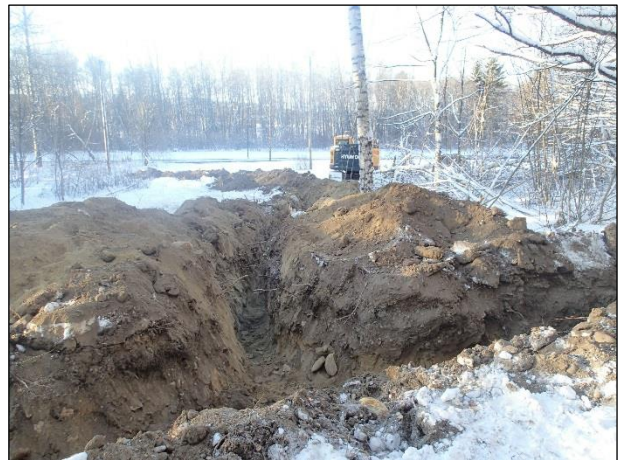
Vasemmalla: Maakaapeliojaa vanhan pappilan pohjoispuolella, vanhan tieuran reunaan kaivettuna. Tiekerroksen alla on normaali luontainen moreeni. Etelään.

Oikealla: Vanhan tieuran reunaan kaivettua kaapeliojaa ja siitä pellolle kääntyvä osuus. Tiekerroksen alla on normaali luontainen hietä ja hiesumoreeni, pellolla muokkauskerroksen alla taas normaali hietä. Lounaaseen.

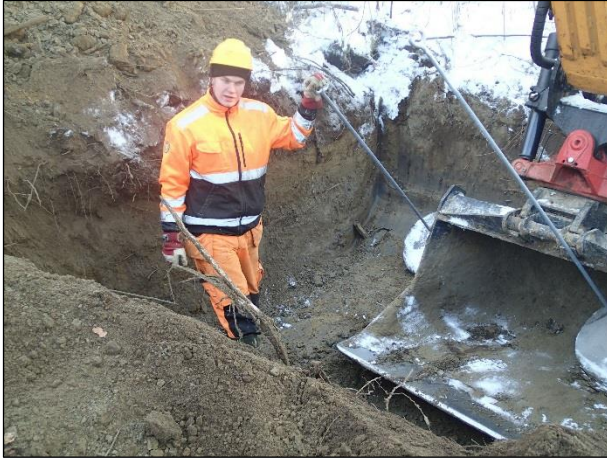
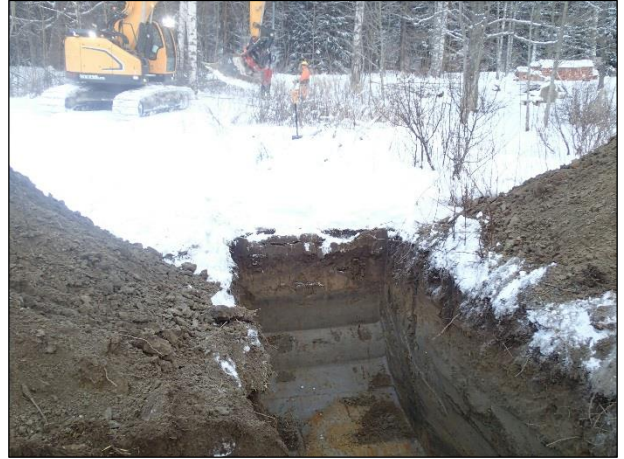
Vasemmalla: Haruskuoppa pohjaan kaivettuna. Vasemmalla olevassa leikkauksessa näkyy sekoittunut muokkauskerros ja sen alla luontaiset maakerrokset.

Oikealla: Pylväskuoppa pohjaan kaivettuna. Seinämissä näkyy sekoittunut muokkauskerros ja sen alla luontaiset maakerrokset.

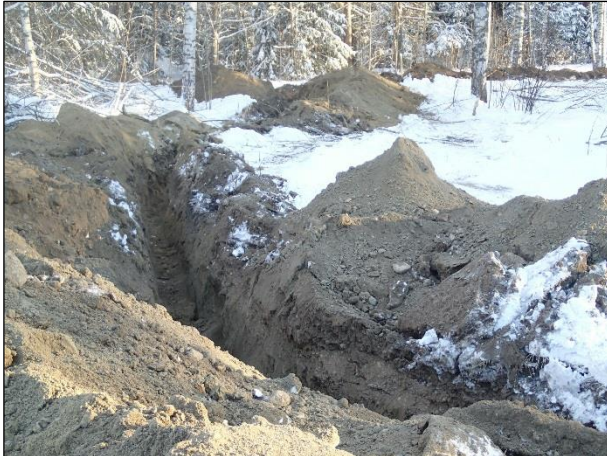
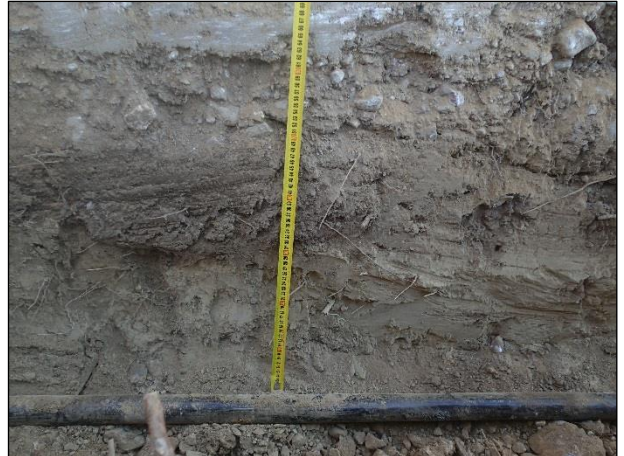
Vasemmalla: Pellolle kääntynyt osuus etualalla. Kuvan taka-alan maakasat ovat tien reunaa kulkevan osuuden kohdalla. Pellolla muokkauskerroksen alla on normaali hieta. Koilliseen.

Oikealla: Tien reunaan kaivetun osuuden seinämää.
