# Jämsä

## Turkinkylän vesihuoltolinjan muinaisjäännösinventointi 2005

Timo Jussila ja Timo Sepänmaa

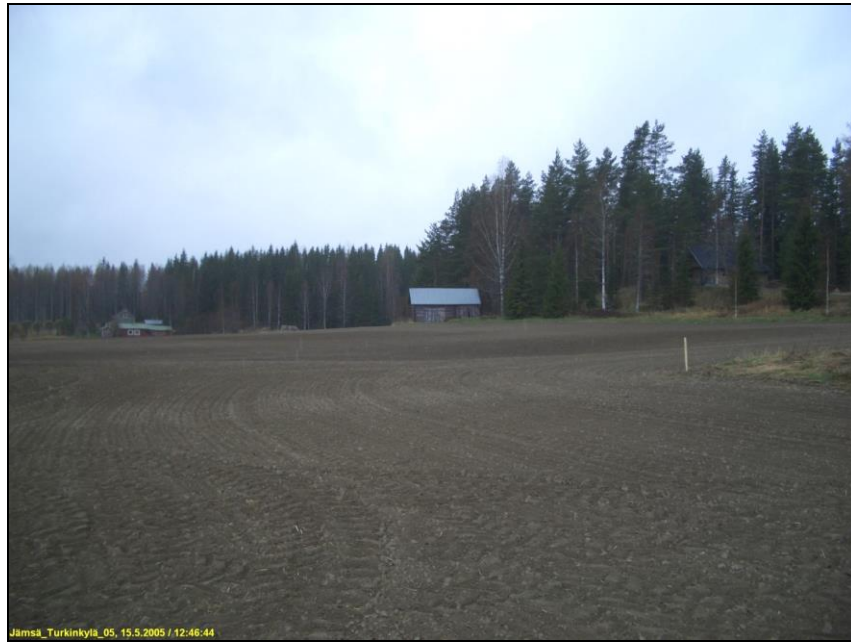
Mahdollista asuinpaikkatasannetta Koiviston eteläpuolella. Katiskoski on löytänyt kvartsin kuvan etualalta, missä vesijohtolinja kulkee vasemmalta oikealle puutarhan reunaan, josta kiviesineitä.

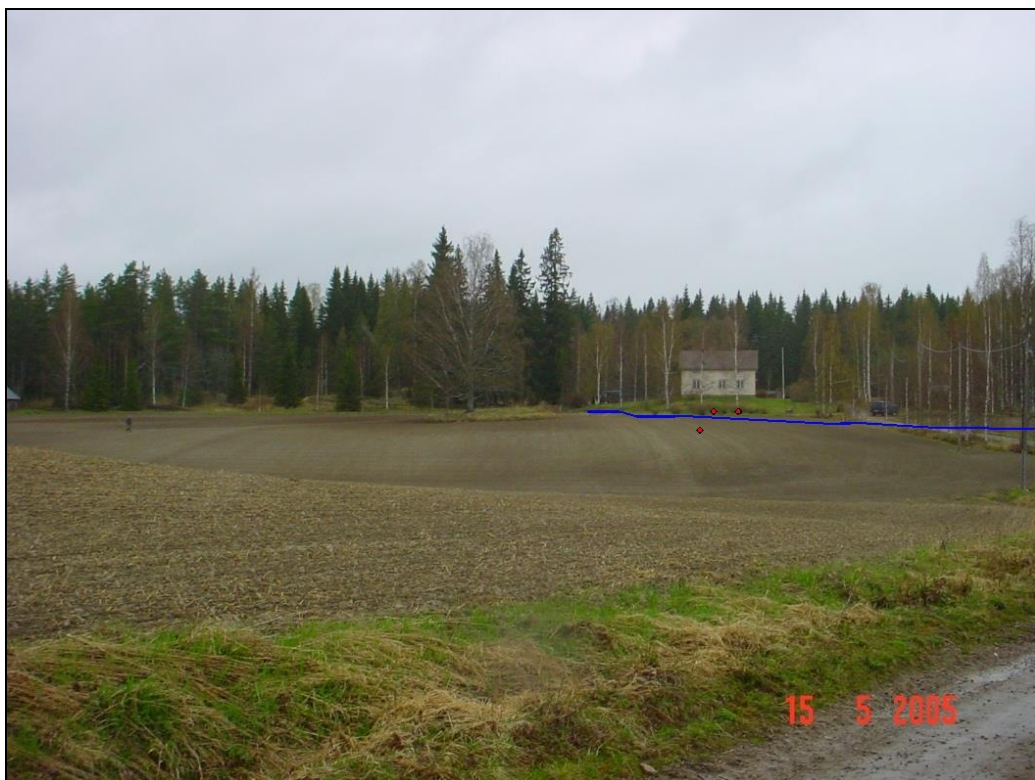
Koiviston talo, kuvattu pohjoiseen. Vesihuoltolinja merkitty kuvaan sinisellä, oletetut löytöpaikat punaisella pisteellä.

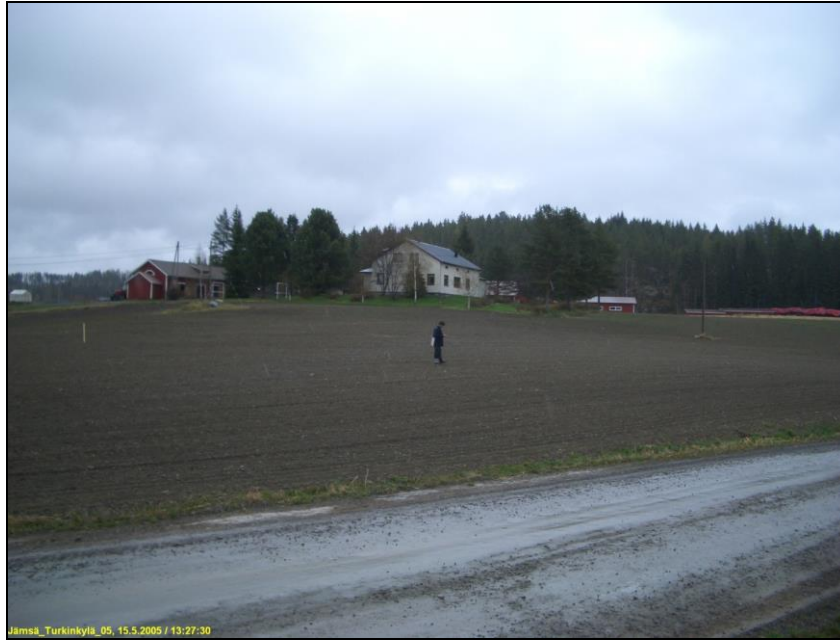
Kuvattu koilliseen Turkkilan talon suuntaan. Sepänmaa seisoo kvartsinlöytöpaikalla, minkä sivuitse (oik.) vesijohtolinja kulkee.

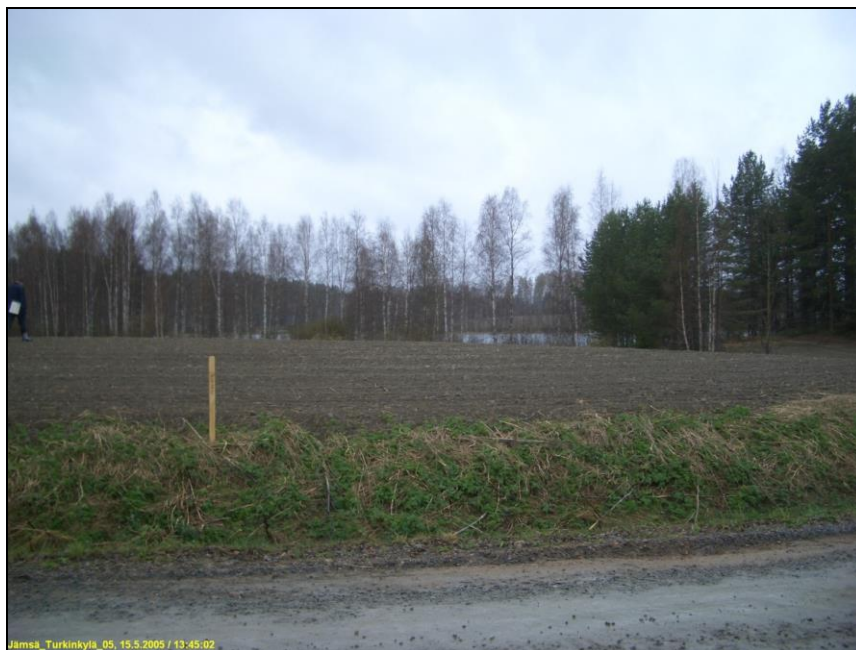
Vesihuoltolinja haaraantuu Turkkilan eteläpuolella länteen kulkien aivan maantien varressa, jossa se viistää n. 15 merin päästä lähimmästä kvartsilöydöstä. Mielestäni linja ei aiheuta toimenpiteitä mahdollisen, epäillyn muinaisjäännöksen suhteen, mikäli se kaivetaan aivan tien varteen, sen ojaan, kuten on suunniteltu. Mikäli kuitenkin museoviranomaisten mielestä se ei sovi, voisi linjan siirtää kulkemaan maantien pohjoispuolelta, missä aivan tien varressa on alavaa ja kosteaa maastoa, ennen sen pohjoispuolella, ylempänä peltorinteessä olevaa mahdollista asuinpaikkaa.

Tien eteläpuolinen mahdollinen asuinpaikka kuvan oikealla laidalla kumpareen järven puoleisella laidalla. Kuvattu lounaaseen. Vesihuoltolinja kulkee aivan tien varressa.

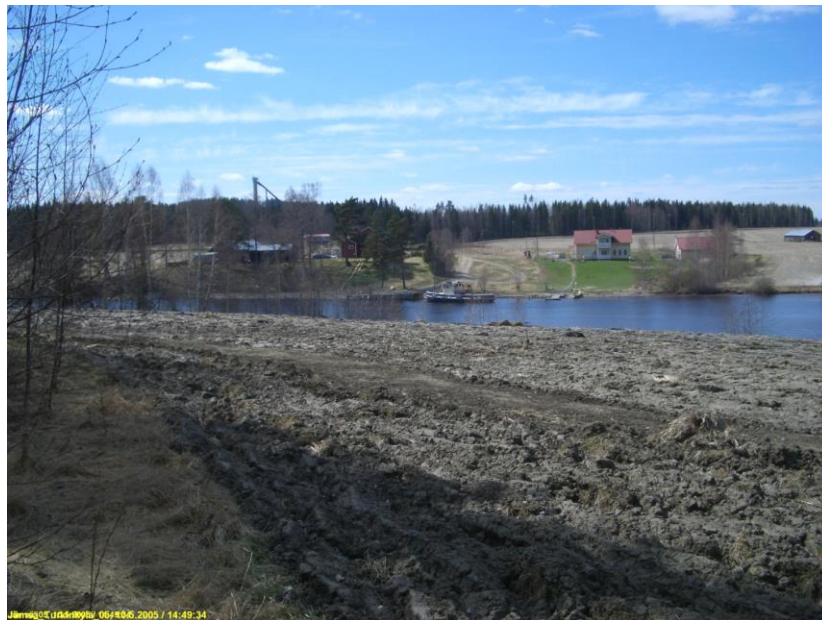
Huomiot: Pellosta yksi kvartsi-iskos. Maaperä on silttinen moreeni. Perusteellisesta, kahteen kertaan tehdystä tarkastuksesta huolimatta mitään muuta esihistoriaan viittaavaa ei paikalta löydetty. On hyvin epävarmaa onko paikalla muinaisjäännöstä ja jos olisikin, se lienee hyvin suppea-alainen ja sijaitsee lähellä jyrkän törmän reunaa n. 15-20 m etäisyydellä vesihuoltolinjasta, joka kulkee tällä kohden pellon reunassa. Mielestäni löytö ei aiheuta mitään toimenpiteitä vesihuoltolinjan suhteen.

Löytöpaikka pellon kulmauksesta (vas.) oikealle törmän reunalta. Kuvattu länsi-lounaaseen.
