JANAKKALA

Vanaantaka – Kernaala – Hakoinen

Maakaapelointitöiden arkeologinen valvonta 2018 ja 2019

Tilaja: Elenia Oy

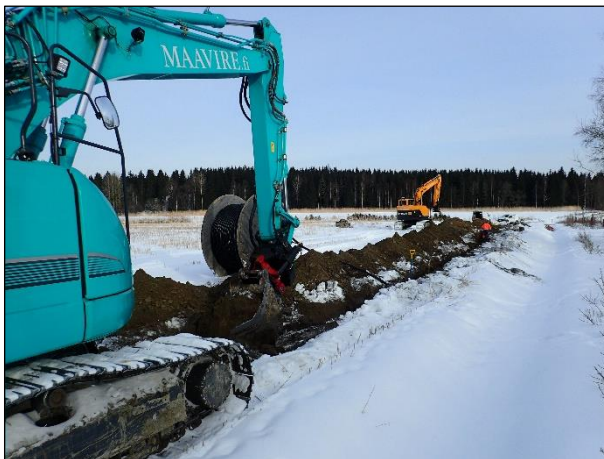
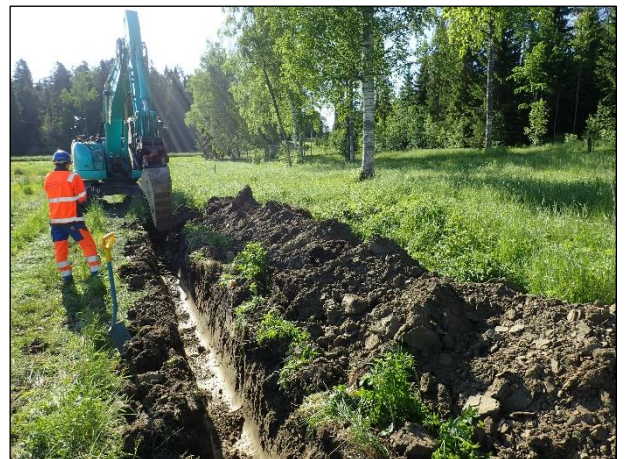
Sääolosuhteet pitkäkestoisen valvonnan aikana ehtivät vaihtua huomattavasti. Vasemmalla kuva
Vanaantaan alueelta maaliskuun alussa, jolloin pakkasta oli toistakymmentä astetta (pohjoiseen).
Oikealla kuva Hakoisten alueelta, muinaislinnan pohjoispuolelta. Kuva on otettu kesäkuussa, jolloin
lämpöä oli viitisentoista astetta (itään).

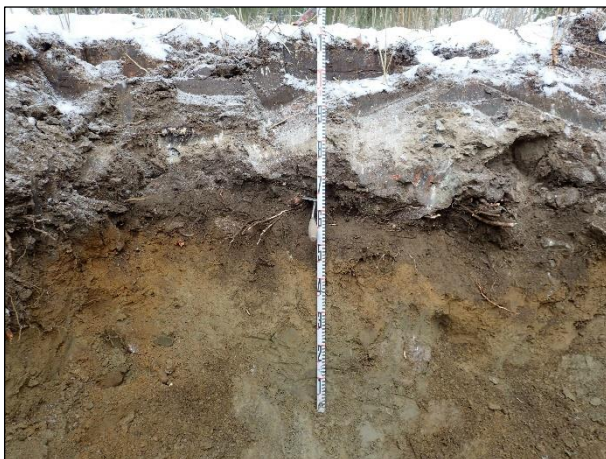
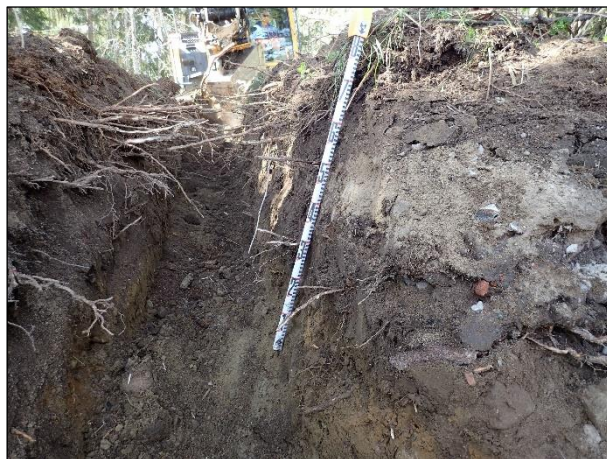
Ylävasen: 03/2018 kaivettu kohta, josta paljastui rakennusjätettä yms. 45 cm syvyydeltä (lastan kohdalta). Etelään. *Yläoikea:* sama kohta 05/2018. Paikalla on modernin ajan purku tms. jätterokseja paikoin jopa metrin syvyyteen. Etelään. *Alavasen:* kivijalka on kaapeliojan suoran osuuden kohdalla, kaapelin alla. Lounaaseen. *Alaoikea:* kivijalka kaapeliojan oikealla puolella. Lappio on pystyssä kivijalan kulmalla. Koilliseen.

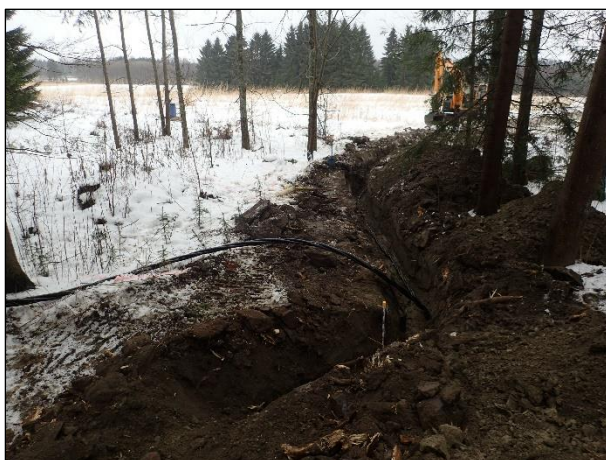
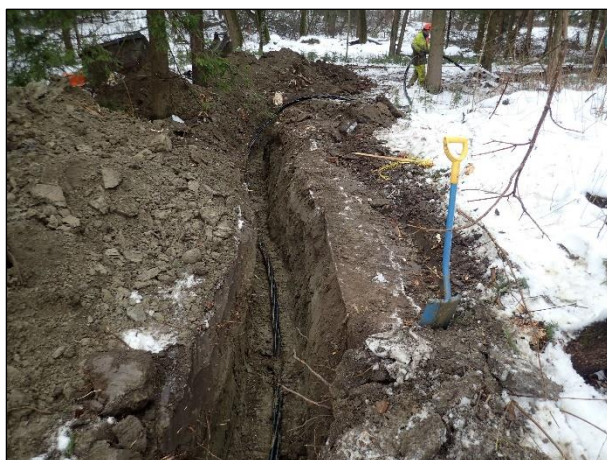
Kaapeliojan kaivaminen jatkui kohti länttä eteläisemmän tilustien eteläpuolella maaliskuussa 2018. Tilustien kupeeseen tunkkausalitusta varten tehdyn kaivannon kohdalla, noin 60 cm syvyydestä, nousi uuden ajan romua ja roskaa, kuten tiilen paloja ja pahoin hapettunut akku. Kaapeliojan kääntyessä tilustien varresta kohti Hakasen peltoa kaapeliojan leikkauksesta todettiin

lohkokivistä tehty rakennuksen kivijalka (keskikohta N 6751476,3 E 372914,1, paljastuneen osuuden pituus noin 9 m, kartalla B). Ojan kohdalla maan pinnalla ja kaivannon pintakerroksissa oli runsaahkosti tiilen kappaleita yms. rakennusjätettä. Paikalle on merkitty rakennus ainoastaan v. 1962 peruskartalle – paikalta todettu kivijalka liittyy aivan ilmeisesti kyseiseen rakennukseen.

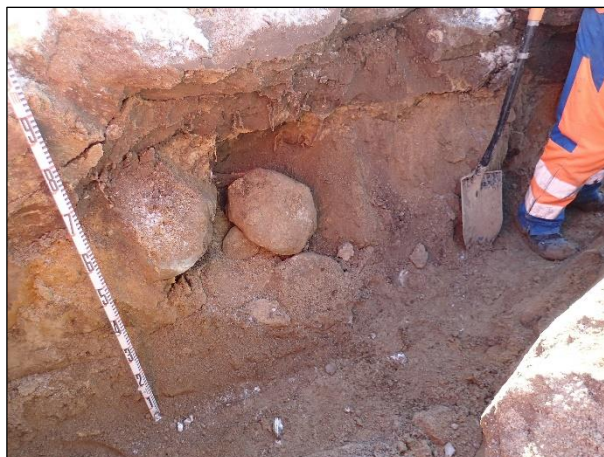
Monikkalan kartanon nw-puolelta, peltoon tehdystä kaapeliojasta todettu irtokivien ja lehmänkallon kohta. Paikalla on ollut lato v. 1962 peruskartassa.

Monikkalan kartanon alueella valvonnassa kaivettu kaapelioja tehtiin Monikkalantien etelä- ja länsipuolelle, pellon pientareeseen. Maaperä pellon muokkauskerroksen alla oli pääasiassa hiesua/hiuetta, paikoitellen muokkauskerroksen alla oli hiekka- ja/tai soralinssettä. Valvotun linjan n-päästä (N 6753025 E 370687, kartalla A) muokkauskerroksen alta todettiin muutaman neliön kokoinen sekoittunut kohta, jossa oli useita suurehkoja kiviä (Ø 30-60 cm) sekä osa naudan kalloa. Paikalla on ollut lato tms. rakennus vuoden 1962 peruskartan laatimisen aikaan – kyseessä on mitä ilmeisemmin ladon kohdalta peltoon kaivetut roska- ja hukkakivet.

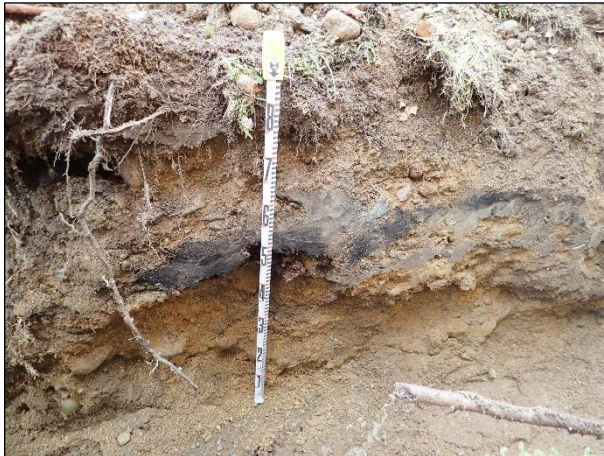
Ylävasen: talolle menevän pistolinjan talon puoleisesta päädyistä havaittu palo/purkukerros. Koilliseen. *Yläoikea*: havaittu kerros sijoittui väliittömästi talon kivijalan pohjoispuolelle. Länteen. *Oikea*: Niemelän talon pohjoispuolisesta pellostä havaittu ”hiililinski”. Samoilta paikkeilta on metallinilmäimellä löytynyt rautakautinen kupurasoljen pala. Länteen.

Mäen länsipuolelle tehdyn talolle menevän pistohaaran pituus oli hieman alle 80 metriä. Pistohaara sijoittui n-päästään pohjois-eteläsuuntaisesti pellon laitaan, josta se kääntyi kohti itää ja taloa. Pellon kohdalla maalaji noin 20 cm paksun muokkauskerroksen alla oli hiesua. Kohti taloa mentäessä maaperä muokkauskerroksen alla vaihtui hiekkamoreeniksi. Tämä kaapelilinjan pistohaara päättyi talon ne-kulmalle. Alkaen noin metrin päässä talon kivijalasta ja jatkuen siitä viisi metriä pitkin avattua kaapeliojaa (keskikohta N 6751416 E 371175, kartalla A) 15-35 cm

paksun pintakerroksen (nurmimulta/savi) alta paljastui 5-15 cm paksu noen sekainen kerros. Tästä kerroksesta todettiin hiiltä ja nokea, tiilen paloja, palaneita lasin paloja, fajanssin muruja ja muutama palaneen luun kappale. Noen sekaisen kerroksen alla maalaji oli hiekkamoreeni. Tumma kerros tulkittiin havaintojen perusteella paikoilleen leviteteksi palo-/purkukerrokseksi. Vanhojen karttojen perusteella mäellä on ollut asutusta ainakin 1700-luvun lopulta lähtien. Samalla mäellä sijaitsee myös pistekohdemainen, rautakauteen ajoittuva, kiinteä muinaisjäännös (*Kekkilä-Heikkilä*). Muinaisjäännösrekisterin pistetieto osoittaa mäen länsilaitaan. Saukkosen inventointikertomuksen perusteella (Saukkonen 1984 s. 281) koko mäen eteläosan voisi rajata muinaisjäännösalueeksi.

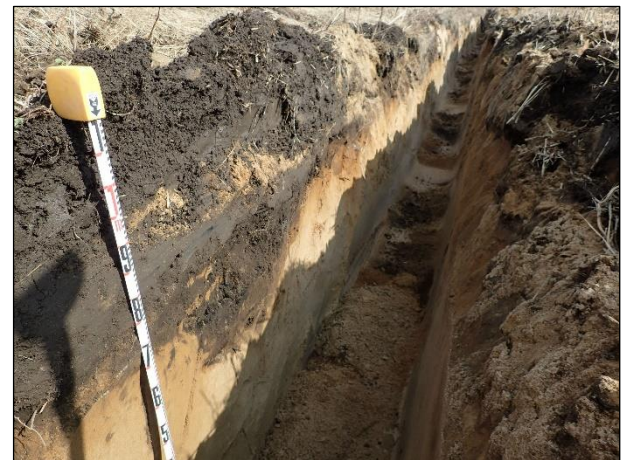
Seuraava arkeologisesti mielenkiintoinen havainto kaapelojasta saatiin Kernaalantien ja Niemelän pihatien risteyksen itäpuolelta (N 6751429 E 370998, kartalla B). Tällä paikalla pellon muokauskerroksen paksuus oli noin 30 cm ja sen alla maalajina oli hiesun sekainen hiekka. Muokauskerroksen alta havaittiin noin metrin levyinen ja 40 cm syvä hiilien, mullan ja hiekan sekainen kohta, jossa oli muutama pieni tiilen pala. Tämä havaittu ”hiililinski” sijoittuu vain muutaman metrin päähän paikalta aiemmin löytyneestä rautakautisesta irtolöydöstä (*Heraharju*, N 6751428 N 370995).

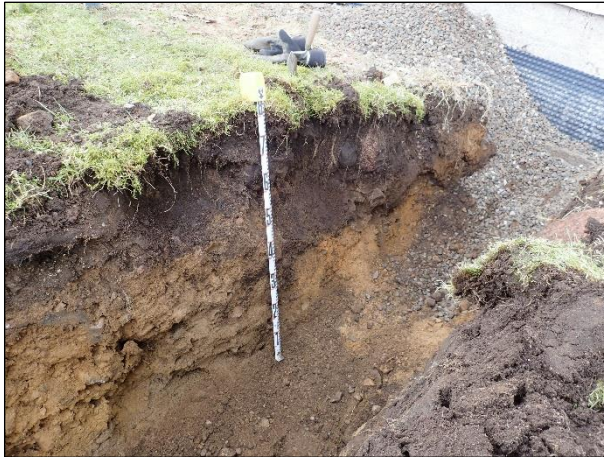
Vasen: osin paikalla säilynyttä kalmistoa havaittiin kaapeliojasta noin metrin matkalta, talon sokkelin n-puolelta, kuvassa mitan oikealta puolelta. Kaakkoon. Oikea: kaapeliojan kohta peitettyä. Kalmisto on todennäköisesti sijainnut paikan korkeammalla kohdalla, nykyisen talon kohdalla. Kuvan oikeassa laidassa Museoviraston Olli Soinen. Lounaaseen.

jota kiertää noin 40 cm leveä sorapatja. Kaivetusta kaapeliojasta, välittömästi sorapatjan n-puolelta, havaittiin noin 10 cm paksuisen nurmikerroksen alta tumma, nokinen moreenikerros. Tämän kerroksen paksuus oli 5-15 cm, pääosin kuitenkin 5 cm. Kaapeliojan kaivamisen jälkeen kohtaa puhdistettiin lastalla ja tarkastettiin metallinilmaisimella, jolloin kohdalta löydettiin palaneen luun kappaleita sekä kolme tunnistamatonta rautaesineen katkelmaa (löydöt on talletettu Kansallismuseon kokoelmiin päänumerolla KM 41825: 1-2 (diar. 28.2.2019)). Valvonnan yhteydessä nähdyn perusteella pitäisin todennäköisenä, että paikalla ollut polttokenttäkalmisto on sijainnut Niemelän päärakennuksen kohdalla. Vaikka kalmisto on suureksi osaksi tuhoutunut talon rakentamisen ja pihan muokkauksen yhteydessä on sitä kuitenkin säilyneenä, joskin pirstaleisena, talon ympärillä nurmikerroksen alla.

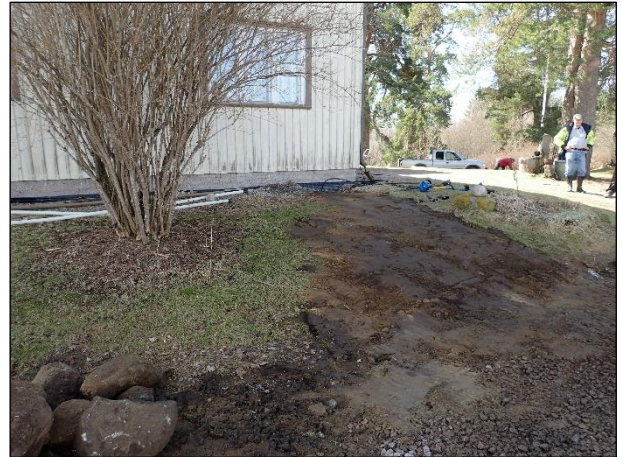
Niemelän talolle kaivettu kaapeloja sijoittui siis kiinteään muinaisjäännöksen (*Niemelä 1* (mj-tunnus 165010048)) pohjoisosaan. Kaapeloja sijoittui pääosin pihatien ja autopihan kohdalle, jossa maaperä 20-40 cm paksun sekoittuneen pintakerroksen (sora, tiilen kappaleita, hiekkaa) alla oli suurimmaksi osaksi savista hiesua ja lähempänä rakennuksia hiekkamoreenia. Päärakennukselle tehdyn itäisemmän pistohaaran päädyistä, aivan talon kulmalta, havaittiin merkkejä muinaisjäännöksestä noin 1,1 metrin matkalta (keskikohta N 6751336,9 E 370999,7, kartalla C). Paikalla oleva talo on rakennettu v. 1949 (talon isännän tiedonanto). Talossa on betonisokkeli,

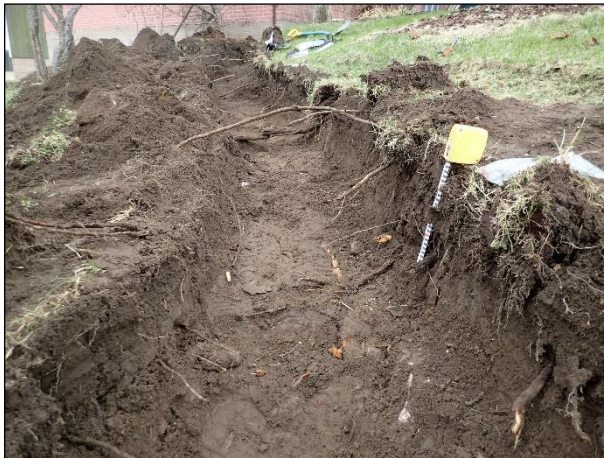
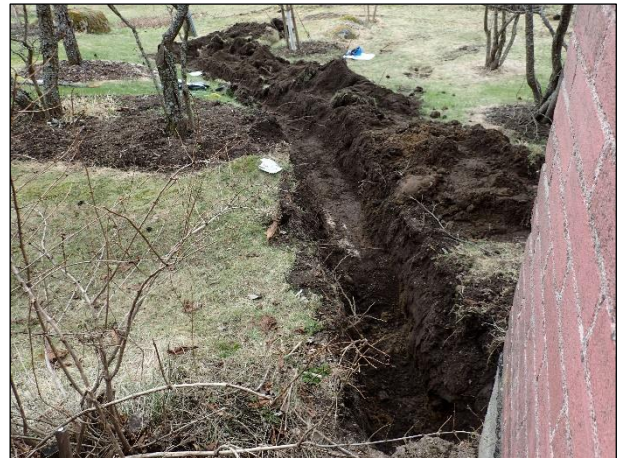
Heraharjun talon pihapiirin keski- ja eteläosassa sijaitsee rautakautinen poltto- ja ruumiskalmisto *Makasiininmäki* (mj-tunnus 165010047). Pihan ja muinaisjäännöksen lounaiskulmaan oli tarkoitus kaivaa valvontatöiden yhteydessä noin 15 m pituinen maakaapeli välille sähköpylväs (N 6751419,5 E 370861,4) talousrakennuksen kaakkoiskulma (N 6751432,8 E 370854,1, kartalla oja on merkitty tunnisteella D). Paikalla suoritettiin valvonta 24.4.2018. Kaapeliojaa ryhdyttiin kaivamaan 40 cm leveällä kauhalla talousrakennuksen kaakkoiskulmalta kohti kaakkoa, eli sähköpylvästä. Valvonnan yhteydessä nurmi- ja paikalle tuotu ruokamultakerros poistettiin kaimkoneella. Multakerroksen paksuus kaivannon kohdalla oli 20-40 cm. Talousrakennuksen kullalla maa oli sekoittunutta moreenimaata noin metrin etäisyydelle rakennuksen kivijalasta. Sekoittuneen maa-aineksen jälkeen kaivannosta paljastui kallio noin 40 cm syvyydestä. Kalliota jatkui vajaa kaksi metriä, minkä jälkeen maanpinta laskee kohti etelää. Multakerroksen alla maa-aines muuttui kiviseksi moreeniksi, mutta ei kuitenkaan puhtaaksi sellaiseksi. Konekaivu lopetettiin heti multakerroksen poiston jälkeen, koska sen alapuolelta todettiin merkkejä rautakautisesta kalmistosta. Talousrakennuksen puoleisesta kaivannon päädyistä, kallion päältä löydettiin palaneen luun kappaleita. Palanutta luuta löytyi myös kallion alapuolelta, kaivannon keskivaiheilta. Tältä kohtaa palaneet luut löytyivät välittömästi multakerroksen alta, noin nyrkin kokoisten kivien päältä. Luiden yhteydestä tavattiin myös hieman hiilen muruja, muutama epä-määräiseksi sulanut pieni pronssin tms. kappale sekä pala mahdollista rautakauden keramekoitteista keramiikkaa. Avattu kaapelioja puhdistettiin lastalla koko matkalta. Havaintoja

muinaisjäännöksestä ei siis saatu ojan luoteispäästä, talousrakennuksen kulmalta – maa sillä kohtaa on sekoittunut rakennustöiden yhteydessä noin metrin etäisyydelle rakennuksesta. Havaintoja muinaisjäännöksestä ei saatu myöskään noin kolmen metrin matkalta kaapeliojan kaakkoispäässä (sähköpylväältä luoteeseen). Maanpinta tällä kohtaa on tasaista ja noin 35 cm paksuisen multakerroksen alta paljastui kivistä moreenia – samanlaisen kerroksen yläosasta löytyi palanutta luuta edempää kaivannosta. Ei siis voida poissulkea sitä mahdollisuutta, että myös tällä kohtaa kaapeliojaa on muinaisjäännöstä, vaikka siitä ei saatukaan suoria viitteitä valvonnan yhteydessä. Valvonnan aikana muinaisjäännöstä ei kaivettu lainkaan pois. Sen pinta otettiin esiin siinä määrin, mikä oli tarpeellista muinaisjäännöksen toteamiseksi. Valvonnan lopuksi taso peitettiin puutarhaharsolla ja sen päälle lapiotiin maata. Kaivettu oja peitettiin ja siistittiin kaivinkoneella seuraavana päivänä. Näiden toimien jälkeen paikalla oli tarkoitus suorittaa arkeologinen pelastuskaivaus, jonka jälkeen kohta ”vapautuisi” maakaapelille. Kaivauksia varten laadittiin tutkimussuunnitelma ja haettiin tutkimuslupa Museovirastolta, joka myönnettiin 29.5.2018 (MV/85/05.04.01.02/2018). Kesäkuussa työn tilaaja ilmoitti, että paikalla oleva ilmalinja jää paikoilleen, minkä vuoksi myös paikalla suunnitellut arkeologiset kaivaustutkimukset peruuntuivat. Kaivausten peruuntumisesta ilmoitettiin tässä vaiheessa Museoviraston intendentti Olli Soiniselle sekä Museoviraston kirjaamoon. Huhtikuun valvonnan yhteydessä saadut löydöt on talletettu Kansallismuseon kokoelmiin päänumerolla KM 41824:1-8 (diar. 28.2.2019).

Ylävasen: kalmistolöytäjä paikalta saatiin heti nurmikerroksen poistamisen jälkeen, 20-40 cm syvyydestä. Luoteeseen. *Yläoikea:* nurmikerros poistettu koko suunnitellun maakaapelin kohdalta. Kuvattu talousrakennuksen kulmalta kohti kaakkoa. *Oikea:* valvonnassa havaittu kalmistoalue sijoittuu rakennuksen ja sähköpylvään väliin. Koilliseen.

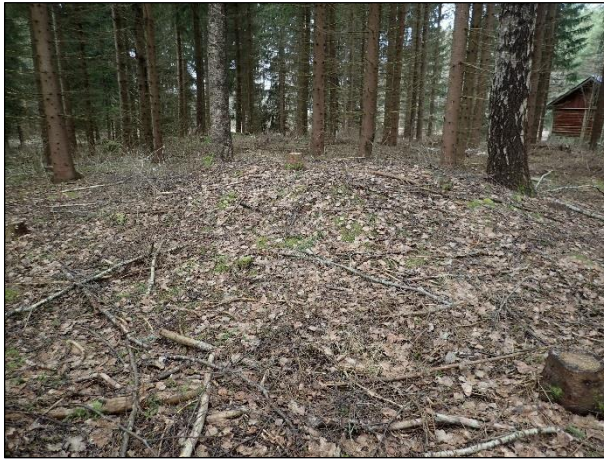
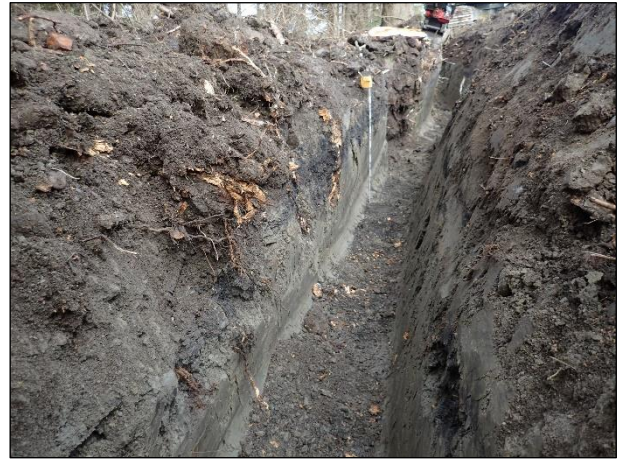
Makasiininmäen muinaisjäännökseltä länteen kaapelioja sijoittui Kernaalantien etelä-länsipuolelle. Perttulan talon pohjoispuolella kaapelilinja sijoittui kiinteään muinaisjäännöksen *Perttula* (mj-tunnus 1000028643) koillisreunaan. Kyseinen muinaisjäännös on tarkemmin tutkimaton kohde, jonka rajausta perustuu paikalta metallinilmallisella saatuihin lukuisiin rautakautisiin löytöihin. Vanhojen karttojen perusteella muinaisjäännöksen kaakkoisosassa sijoittuu rautakautisen-keskiaikaisen Kernaalan kylätontin kohdalle (pitäjänkartassa nimellä Sikala) – vanha kylätontti

on ilmeisesti jatkunut myös Kernaalantien pohjoispuolelle, kiinteän muinaisjäännöksen *Kukkomäki* (mj-tunnus 165010046) kaakkoisosaan. Tämän osuuden valvonnan yhteydessä saatiin muutamia viitteitä muinaisjäännöksestä. Valvotun linjan eteläpuoliselta metsäalueelta, Perttulan talon itäpuolelta, havaittiin romahtanut uuni tms. rakenne (N 6751383 E 370708, kartalla E). Paikalla on halkaisijaltaan noin 3 m kokoinen matala humuksen peittämä kumpare. Kohtaan ei tehty koekuoppaa, mutta kasvillisuuden seasta havaittiin tiilen tai palaneen saven paloja. Valvonnassa kaivetusta kaapeliojasta, metsäosuuden kohdalta, havaittiin noin 4,5 m pituinen ja 10-15 cm paksu tumma kerros (keskikohta N 6751425 E 370729, kartalla F). Kerrosta ei havaittu ojan kaivamisen yhteydessä vaan vasta valmiin ojan molemmista leikkauksista. Kerroksen päällä on sekoittunutta pintamaata noin 25 cm. Kerroksesta todettiin muutamia hieman nyrkkiä suurempia kiviä, muutama tiilen pala sekä noen ja hiilen värjäämää hiekkaista hiesua. Tästä havainnosta edelleen noin 15 m länteen kaapeliojan kohdalla pintamaana oli liki puoli metriä paksu löyhä kivenmurikoiden ja tiilen palojen rytö (keskikohta N 6751439 E 370711, kartalla F). Tämä kivien ja tiilien keskittymä on epäilemättä rakennuksen purkujätettä. Jätterkos jatkui koilliseen, tien alle, ja sillä onkin mahdollisesti pohjustettu Kernaalantien etelälaitaa. Aiemmin mainittu tumma kerros ei sen sijaan voi oikein olla tien pohjustusta vähäkivisyytensä vuoksi. Kyseessä on mahdollisesti vanha maanpinta, joka on peittynyt tien parannustöiden yhteydessä.

Ylävasen: kartan kohta E, kaivetun ojan eteläpuolen metsästä havaittu uuni tms. rakenne. Lounaaseen. *Yläoikea:* ojan vasemmalla (etelä)laidassa erottuu tumma kerros (kartan F). Luoteeseen. *Oikea:* tumman kerroksen itäpuolella ollut paksu purkujätterkos. Luoteeseen.

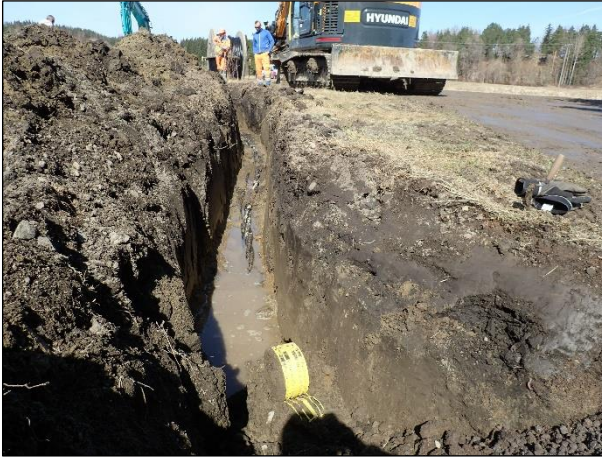
Ylävasen: kuvattu Kernaalantien ja talolle menevän pihatien risteyksestä kohti luodetta. Tumman maan kohdat alkoivat tästä jatkuen kohti luodetta. *Yläoikea:* paikoin tumman maan kohdat jatkuivat merin syvyyteen. Koilliseen. *Alavasen:* sama kuin yläoikea. Itään. *Alaoikea:* karttalaukku läntisimmän tumman maan kohdalla. Havainnot jatkuivat siitä kohti kaakkoa, kohti kaivinkonetta. Kaakkoon.

Kernaalantien ja Perttulan talolle vievän pihatien risteyksen länsilaidalta ja risteyksen luoteispuolelta todettiin tummia sekoittuneen maan pirstaleisia kohtia noin 28 metrin matkalta (ääripisteet N 6751458 E 370679 ja N 6751489 E 370670, kartalla G). Tällä kohtaa pellon muokkauskerros oli 20-35 cm paksu. Muokkauskerroksen alla koskemattomana pohjamaana oli vaalea savinen hiesu. Sekoittuneet tumman maan kohdat ulottuivat syvimmillään metrin syvyyteen, ulottuen kuitenkin keskimäärin 50-60 cm syvyyteen maanpinnasta. Levein tumma kohta oli noin

3,5 metrin levyinen. Näistä tummista kohdista ei havaittu rakenteita, tosin kapeasta kaapeliojasta sellaisten havaitseminen on varsin haastavaa. Tummat kohdat koostuivat hajanaisista kivistä (\varnothing keskimäärin 20 cm), muutamista tiilen paloista ja palamattomista eläinten luista. Maa-aines näissä kohdissa oli kosteaa ja löyhää, hiilen murujen liki mustaksi värjäämää savista hiesua. Kyseessä on mahdollisesti paikalla olleen vanhan kylätontin jäännökset – asian varmistaminen vaatisi kuitenkin jatkotutkimuksia.

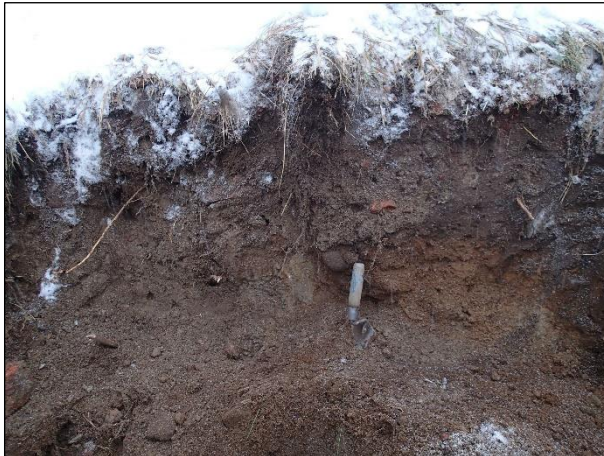
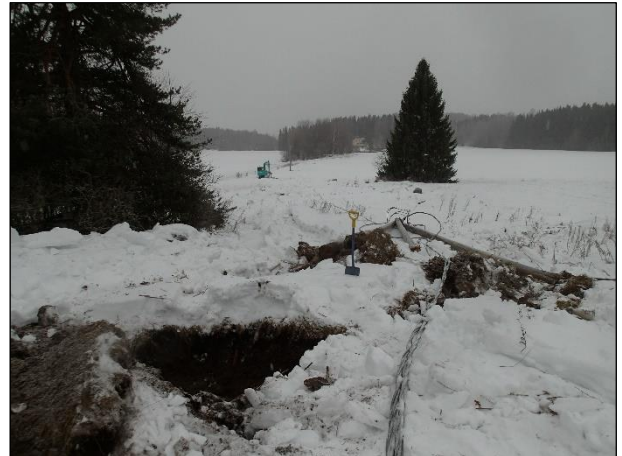
Helmikuussa 2019 Kernaalan keskiosasta poistettiin valvonnan yhteydessä 18 sähköpylvästä. Poistettavaksi aiottuja pylväitä oli alueella alun perin 24, mutta neljä pylväistä oli päätetty jättää paikoilleen (yksi *Makasiinmäen* muinaisjäännöksen kohdalla ja kolme Heikkilä talon pihapiirissä). Kaksi valvonnassa poistettaviksi tarkoitetuista pylväistä oli poistettu paikoiltaan ennen arkeologien paikalle saapumista. Toinen näistä pylväistä sijaitsi *Kukkomäen* muinaisjäännöksen pohjoisosassa ja toinen muinaisjäännösalueen ulkopuolella pellossa. Näiden pylväiden ennen aikainen poisto oli johtunut inhimillisestä kartanlukuvirheestä. Pylväisen poiston valvonnan yhteydessä ei havaittu mitään arkeologisesti mielenkiintoista, lukuun ottamatta *Kukkomäen* keskeltä poistettua pylvästä (N 6751600 E 370672). Tämän pylvään poistamiseksi piti kaivaa n. 2 x 2 x 0,5 m kokoinen kuoppa. Kaivetun kuopan kohdalla maa-aines oli hiekkasoraa, jonka seassa oli tiilen paloja ja puun säleitä. Kuopan sw-kulmassa, 20 cm syvyydessä, oli alle puolen neliömetrin kokoinen alue, jossa puujätteet olivat hiiltyneitä. Kohtaa puhdistettiin lastalla, jolloin kerroksen pinnasta todettiin tiilen puolikas ja pienempiä palaneen saven tai tiilen muruja.

Vasen: Kukkomäen laelta poistetun pylvään poistokuopan luoteisleikkaus. Oikea: etualalla on Kukkomäen iso poistokuoppa. Lapion takana ja oikealla tukipylyväiden paikat. Luoteeseen.

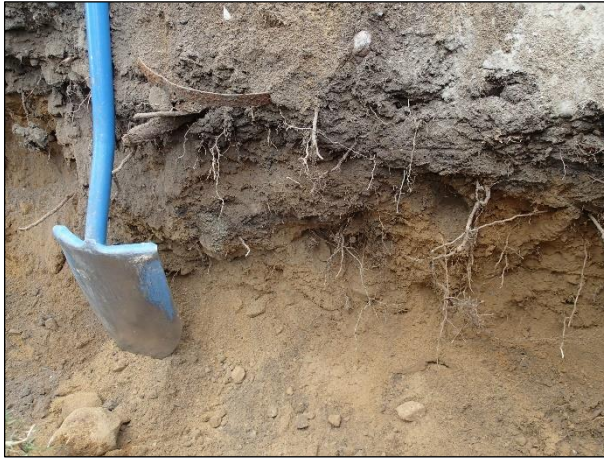
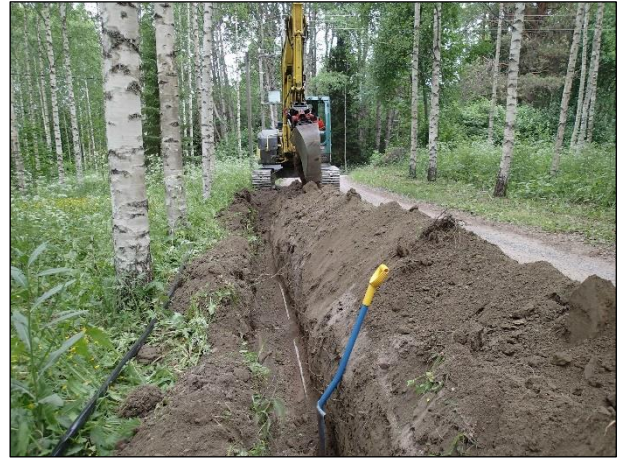
Vasen: mökille menevän pistolinjan kohta Veittostentien varressa. Tältä kohtaa tien muokkauskerroksesta löytyi tiilen paloja, pala fajanssia sekä rautavartaan pätkä. Oikea: viimeisellä kaapeliojan suoralla ennen kaivulinjan pohjoista loppua, koivikon kohdalla maa oli muokattua kaivannon pohjalle saakka. Noin 50 cm paksu muokauskerros oli täysin noeton ja löydötön. Sen alta paljastui luontainen ja puhdas vaaleanharmaa hiesu. Pohjalla näkyi paikoitellen valkoisia salaojaputkia. Koilliseen.

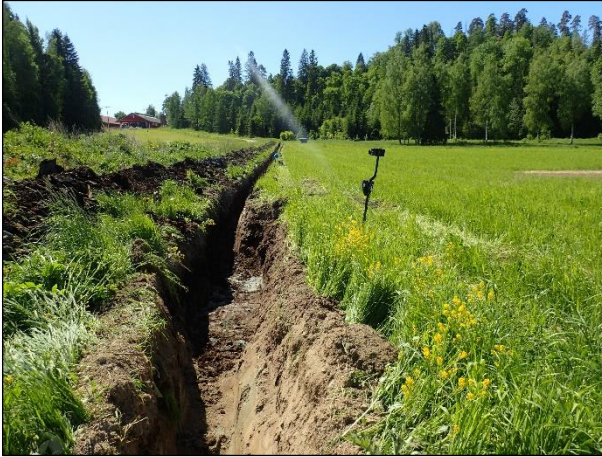
Ylävasen: Hamppulantien varressa, tien alavimmalla kohdalla havaittu vanha vesijättökerros alkaa pys-
tyssä olevan metallinilmaisimen kohdalta. Takana oikealla näkyy linnavuori. Etelälounaaseen. *Yläoikea:*
linnavuoren luoteiskulman valmista kaapeliojaa; tällä kohtaa pellon muokkauskerroksen alla maalaji oli
moreeni. Länteen. *Alavasen:* linnavuoren pohjoispuolta; tällä kohtaa pellon muokkauskerroksen alla maa-
laji oli hiekan sekainen savi. Itään. *Alaoikea:* kohti kartanon talousrakennuksia kaivettu pistolinja. Etelään.

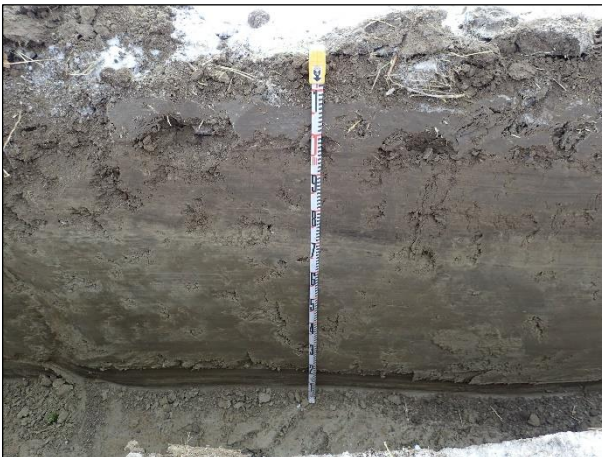
Vasen: valvotun linjan itäosa (Vanantaan alue). Savisen pellon muokkauskerros oli 35 cm paksuinen. Oikea: Vanantaan alue. Tuhoutunut muinaisjännös (*anaantaka 1*) on sijainnut kuvan taustalla olevien kuusin oikealla (itä)puolella. Koilliseen.

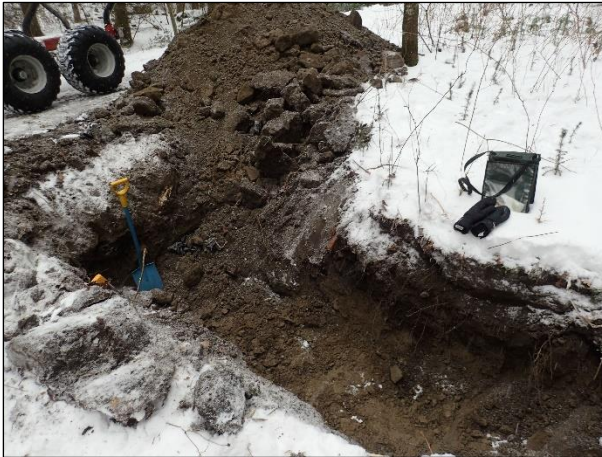
Tunkkauskuoppia Vanaantaan tilusteiden laidoilla. Vasemmalla eteläisemmän tilustien n-puoli ja oikealla eteläisemmän tilustien s-puoli.

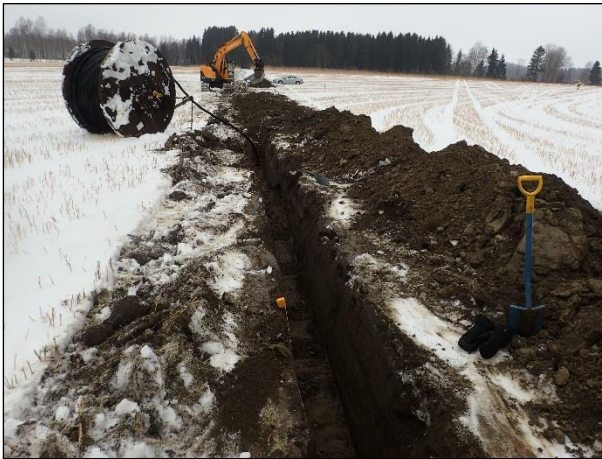
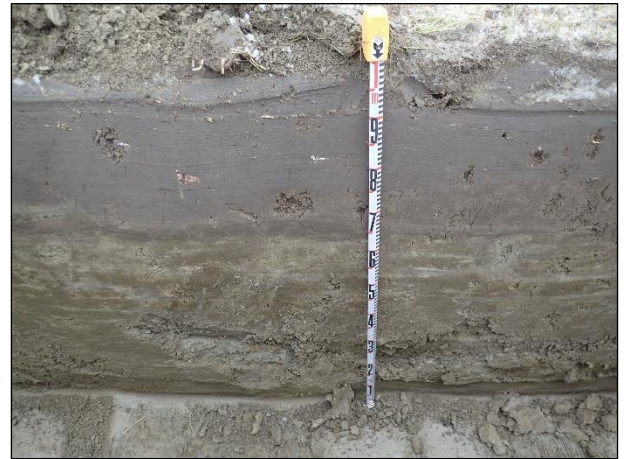
Vanantaan länsiosan peltoalue. Vasemmalla yleiskuva ojasta kohti läntti ja oikealla saman kohdan eteläleikkaus.

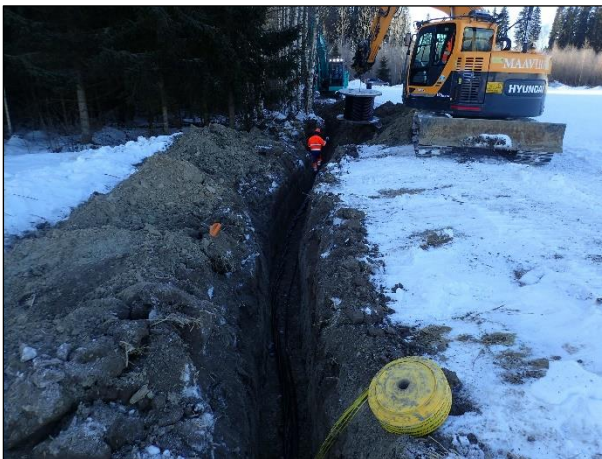
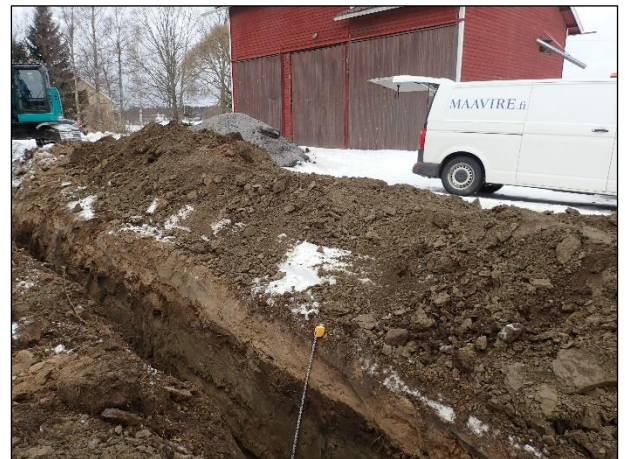
Vasen: Kernaala NE, Kalliolan e-osaa. Etelään. Oikea: Kernaala NE, Kalliolan talojen s-puolta. Luoteeseen.

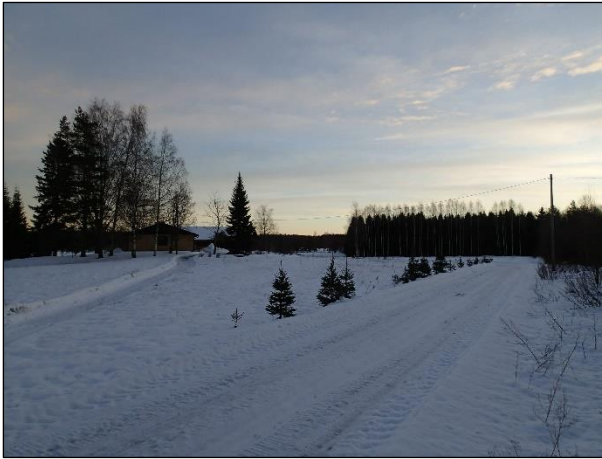
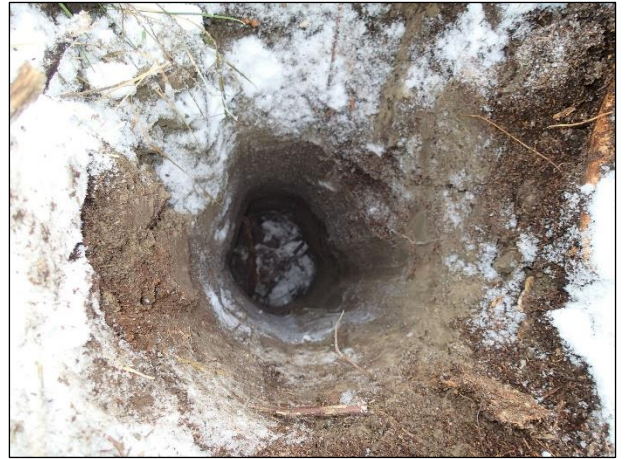
Kernaala NE, Kalliola. *Vasen*: Kaksi itäisempää poistettua pylvästä Kalliolassa. Toinen tien oikealla puolella ja toinen talon edustalla, koivujen oikealla puolella. Itäkoilliseen. *Oikea*: muokkauskerroksen alla maaperä oli savista.

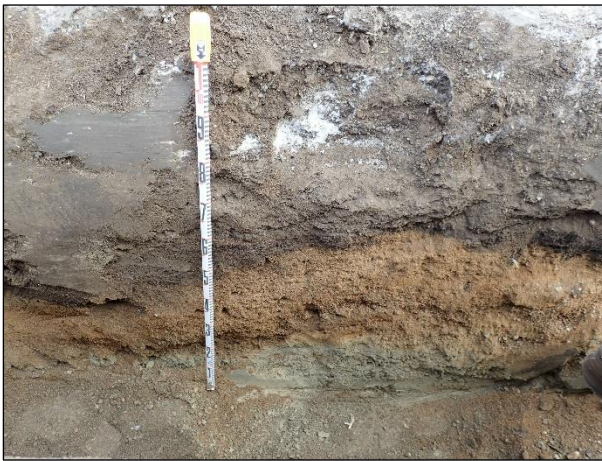
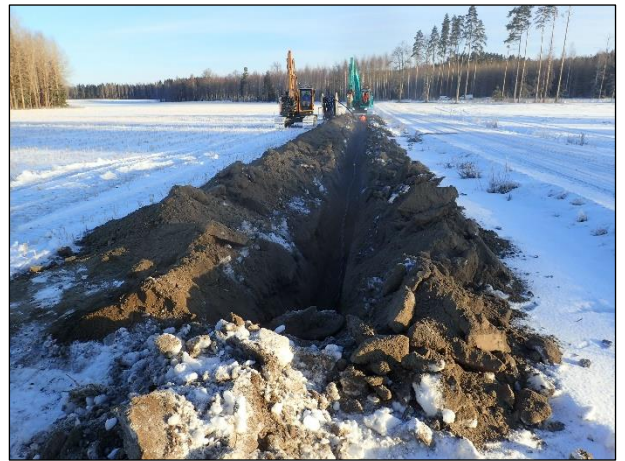
Kernaala NE, Monikkalan alue. *Vasen*: pellon muokkauskerroksen alla oli paikoin hiekka ja/tai sorakerros ennen savisempää pohjamaata. *Oikea*: Monikkalan alueelle valvonnassa kaivetun linjan n-pääty. Etelään.

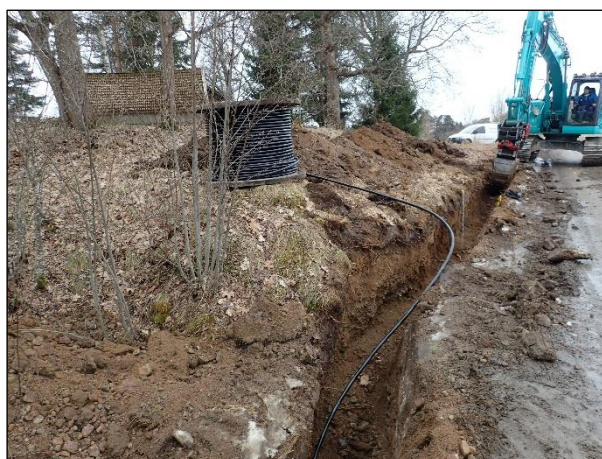
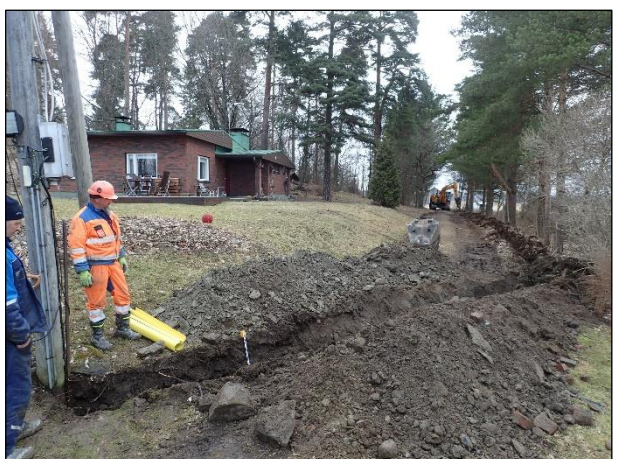
Kernaala keskiosa. *Vasen*: Heikkilän talon kohdalla olevan mäen n-osa. Maaperä mäen kohdalla oli moreeni. Länteen. *Oikea*: mäen itäpuolella talolle menevän pistohaara. Pohjoiseen.

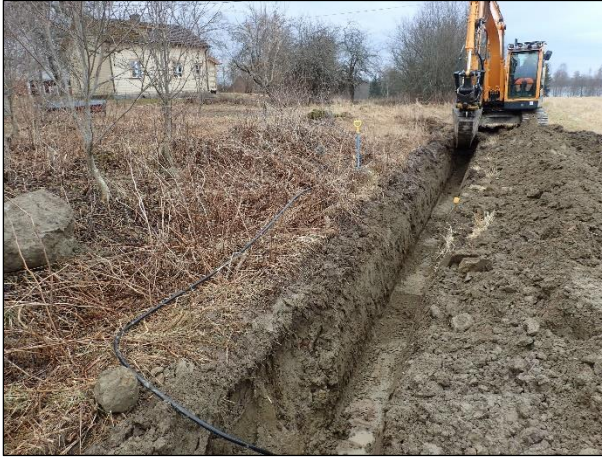
Kernaala keskiosa. Vasen: Heikkilän talon kohdalla olevan mäen länsipuolella talolle menevän pistohäärän alkua. Pellon kohdalla maaperä oli savista. Etelään. Oikea: samaa kuin edellinen kuva. Kaapeliojan päädyssä näkee savikon muuttumisen moreenimaaksi. Kuvan oikeassa laidassa pilkottaa kasvi/perunamaa, josta v. 1984 inventoinnissa on löytynyt rautakauden esineistöä. Itään.

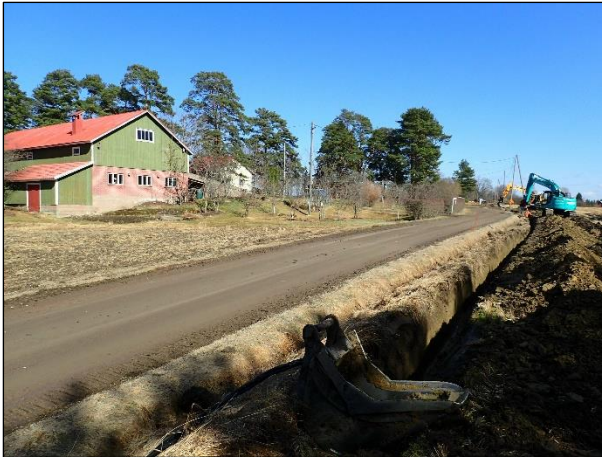
Kernaala keskiosa. Vasen: vasemmassa laidassa näkyvän talon pihapiirin eteläosassa on rautakautinen kalmisto *Makasiininmäki*. Koilliseen. Oikea: Niemelän talolle menevän pistolinjan n-osaa. Etelään.

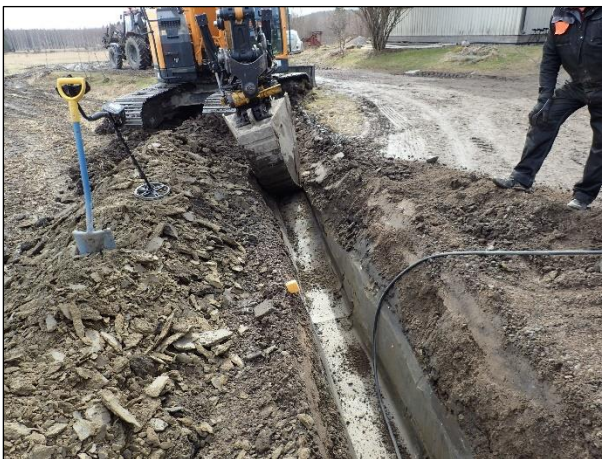
Kernaalan keskiosa. Vasen: muinaisjäännöksen *Niemelä 1* pohjoisosaa. Tällä kohtaa paikalla ei ole muinaisjäännöstä – pirstaleisia havaintoja siitä saatiin oikeassa yläkulmassa pilkottavan talon kulmalta. Kaakkoon. Oikea: muinaisjäännöksen *Pertula* koillisosan kaapelilinjaa. Taustalla oikealla näkyvä saareke on muinaisjäännöksen *Kukkomäki* aluetta. Itään.

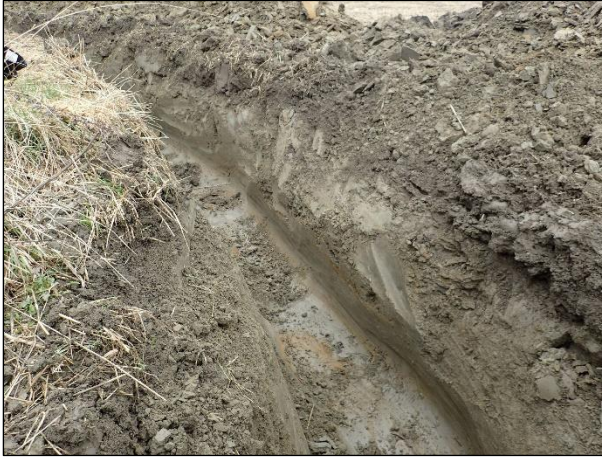
Kernaala W. Pelloille sijoittuneen kaapeliojan kohdalla maaperä oli hyvin savista. Vasen kohti luodetta ja oikea kohti itää.

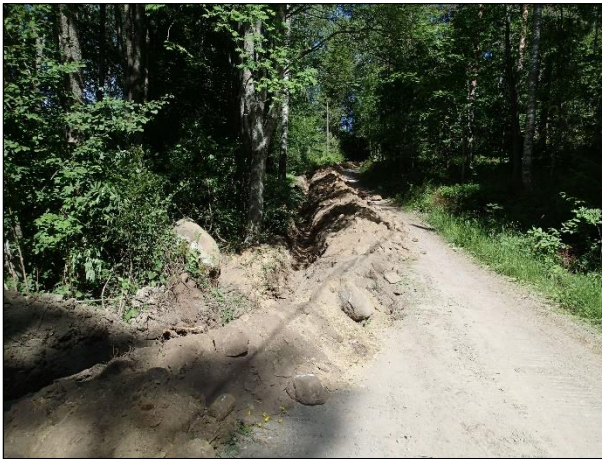
Kernaala W. Vasen: Veittostentien varteen kaivettu kaapelioja. Pohjoiseen. Oikea: Räikälänjoen itäranalle päättyneen kaapeliojan kohtaa. Itään.

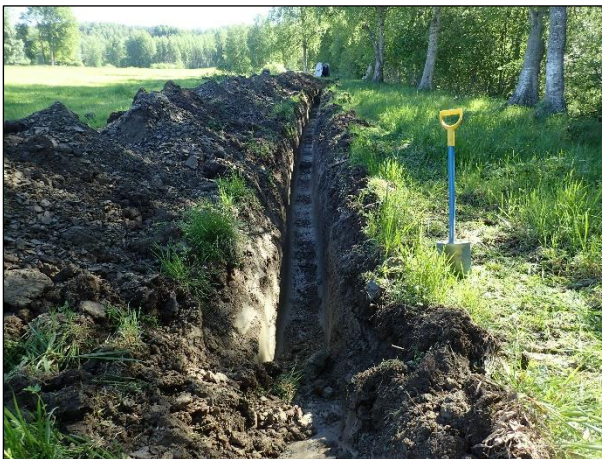
Hakoisten alue. Vasen: Räikälänjoen länsipuolen pellon kaapeliojaa. Koilliseen. Oikea: Hamppullantien varteen tehty itäisempi tunkkausokuoppa. Länteen.

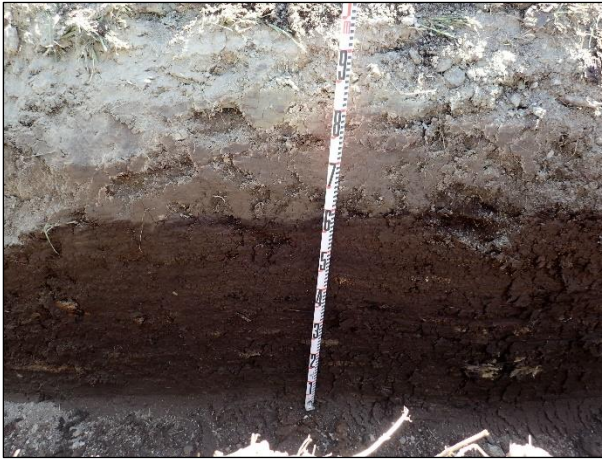
Hakoisten alue. *Vasen:* Hamppulantien matalimmalta kohdalta todettu kostea tumman maan kohta. *Oikea:* Hakoisten alueen länsiosan kaapeliojaa. Itäkaakkoon.

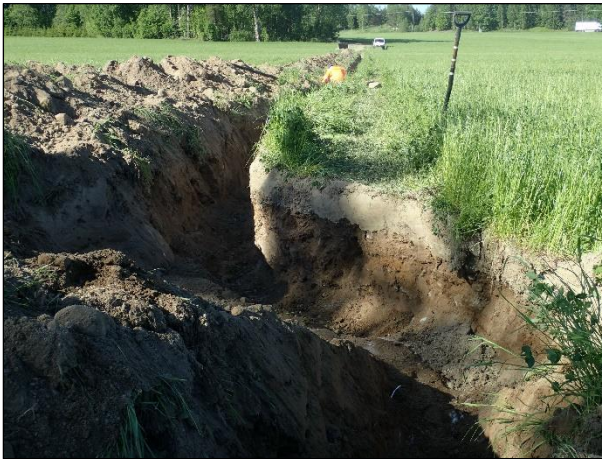
Hakoisten alue. *Vasen:* linnavuoren luoteiskulmalla maaperä oli kivikkoista moreenia. Lounaaseen. *Oikea:* linnavuoren koillispuolen kosteapohjaista savipeltoa. Luoteeseen.

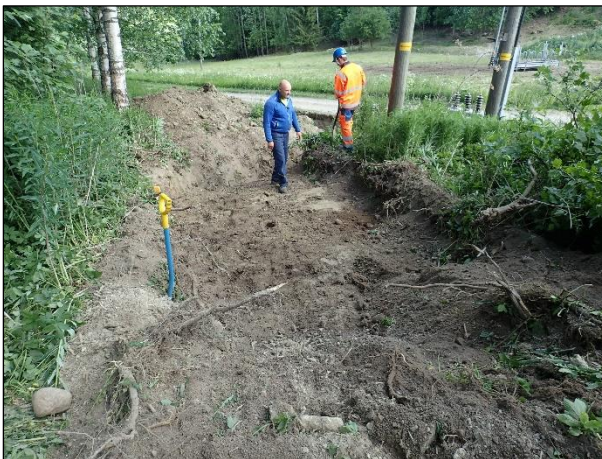
Hakoisten alue. *Vasen:* valvontatyöt loppuivat kartanon talousrakennusten n-puolelle, johon tulee muuntajakoppi. Kuvassa näkyvä matala kaivanto on kaivettu muuntajakopin asennukseen tarvittavaan määräsyyvyyteen. Pohjoiseen. *Oikea:* Hamppulantien eteläosan kaapelikaivantoa, kohdassa missä Hamppulantien länsilaitaa kulkeva kaapeliojaa haarautuu kohti linnavuoren pohjoislaitaa. Etelään.
