JOKIOINEN JÄNHIJOKI

Maakaapeliojan kaivun arkeologinen valvonta 2018

FM Juuso Koskinen

Tilaja: Elenia Oy

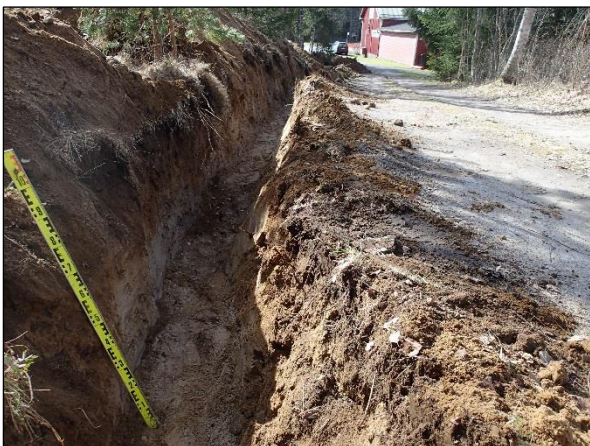
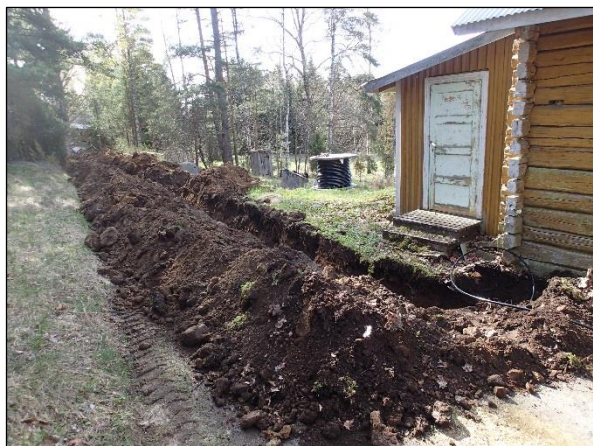
Vasemmalla: Kuvaussuunta etelään. Lukkarinkujan varteen kaivetussa ojassa maa vaihtui vallitsevasti luontaiseksi podsolimaannokseksi. Taka-alan punainen talo sijaitsee Lukkarinkujan risteyksessä. **Oikealla:** Kuvaussuunta kaakkoon. Lukkarinkujan kaivuun valmis pääty.

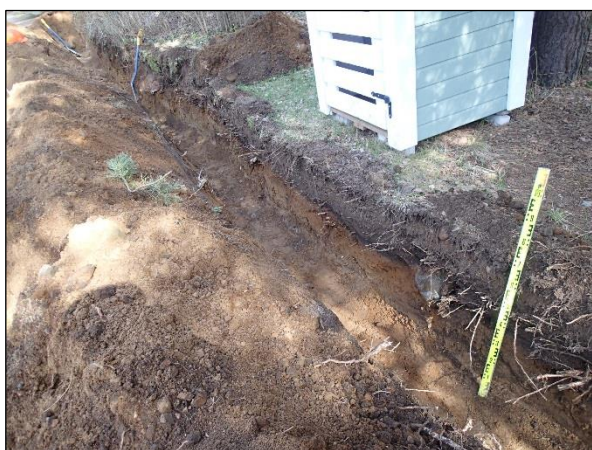
Havaintopiste 5

Ojan itä- ja länsiseinämässä esiintyi nokista ja multaista hiekkaa n. 5 cm paksuna kerrostumana, n. 6 m matkalla. Kerrostuma myötäilee ehjän podsolimaannoksen pintaa. Ilmiön pohjoispäässä esiintyi muutama välittömästä lähiympäristöstään poikkeava isompi kivi. Kohdasta ei tullut esille mitään löytöjä.

Vasemmalla: Kuvaussuunta pohjoiseen. Havaintopisteen kerrostumat pintamaasta lukien: 0-25 cm nurmimulta, 25-30 cm nokinen hiekan ja mullan kerrostuma sekä 30-70 cm luontainen pohjahiekka podsolimaannoksineen. **Oikealla:** Kuvaussuunta luoteeseen. Sama kohta ojan länsiseinämässä.
