KAUHAVA Haaruskangas vesihuoltolinjan arkeologinen koetutkimus 2017

Tilaja: Kauhavan Vesi Oy

Perustiedot

Tarkoitus: Selvittää onko suunnitellun vesijohdon linjalla alueelta entuudestaan tunnettujen kiinteiden muinaisjäännöksiä (Haaruskangas A ja Haaruskangas B) säilyneitä kerroksia.

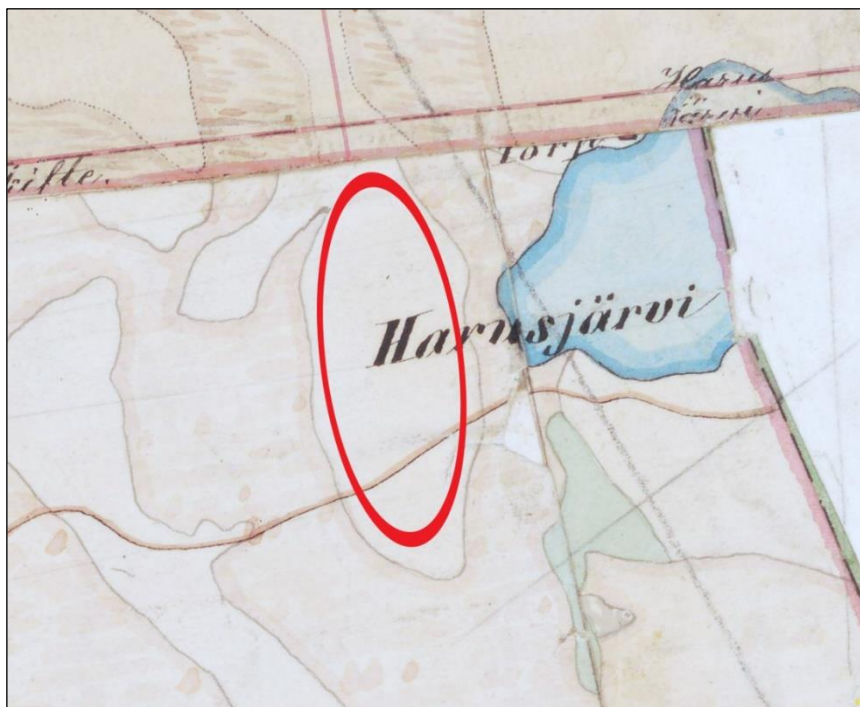
Ote vuoden 1845 pitäjänkartasta (2312 07 + 10 Alahärmä). Haaruskangas on kartan laatimisen aikaan ollut koskematonta soiden ympäröimää metsämaata, jonka eteläosan halki on kulkenut tuolloin vielä oikaisematon Haarusentie. Muinaisjäännösalue sijoittuu punaisen ovaalin sisäpuolelle.

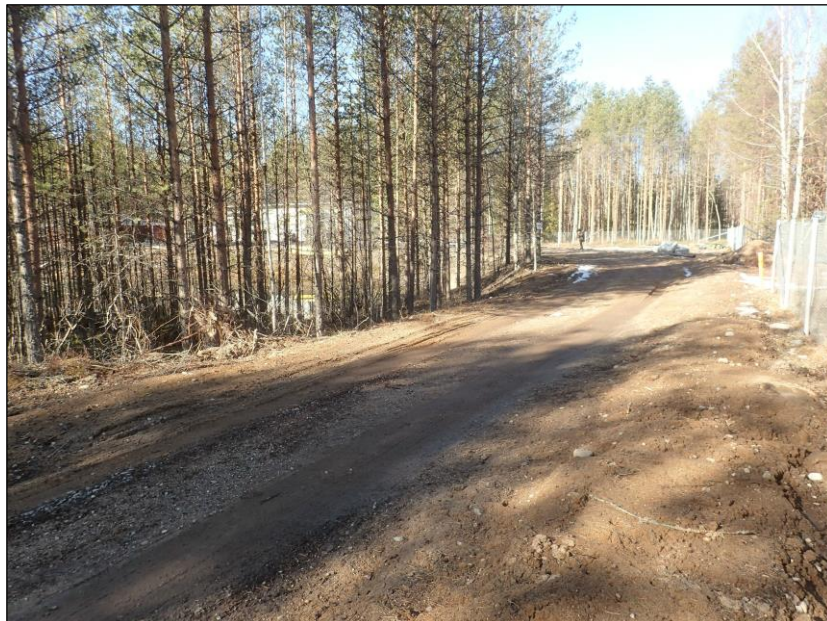
Pohjoisemmalle vedenottamolle johtava tie. Suunniteltu vesijohto kulkee tien viertä. Länteen.

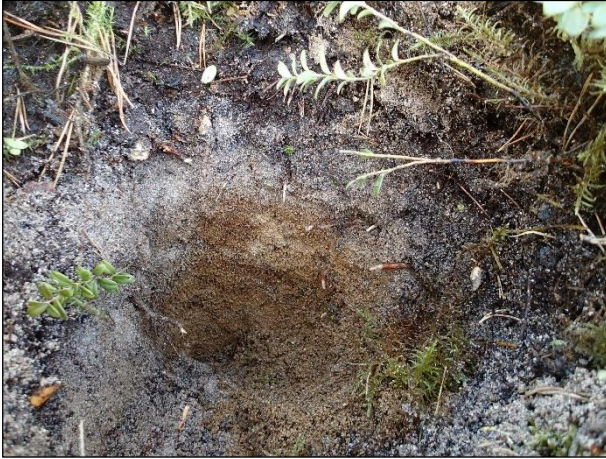
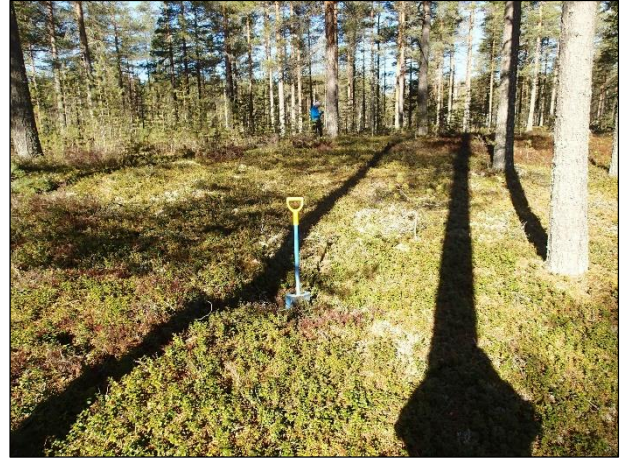
Vasen: Matalaan kuoppaan tehdystä koekuopasta näkee noin 10 cm paksun huuhtoumakerroksen. Oikea: Lapio pystyssä havaitussa maakuopassa. Luoteeseen.

Koordinaattipisteessä N 7021606 E 297819 havaittiin noin 3 x 2 metrin kokoinen ja noin 30 cm syvä painanne. Matalaan painanteeseen tehdystä koekuopasta havaittiin noin 20 cm paksu noen, hiilimurskan ja vaalean hiekan sekainen kerros. Koekuopan perusteella havaittu painanne tulkittiin hiilihaudan tai -miilun jäännökseksi. Kuvassa koekuoppa: ohut tumma kerros kuopan leikkauksen puolivälissä on hiilihaudan/-miilun pohjataso.

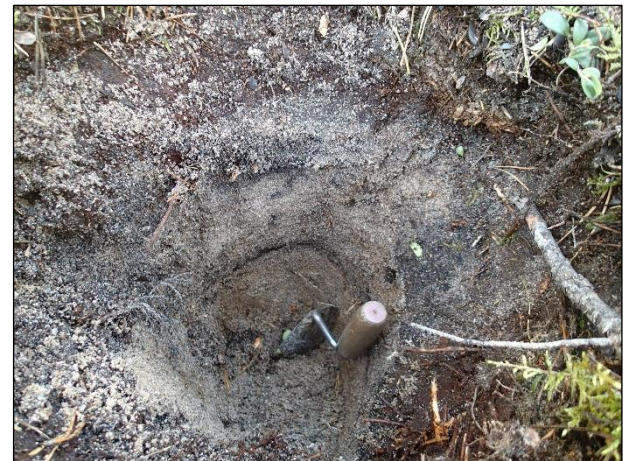
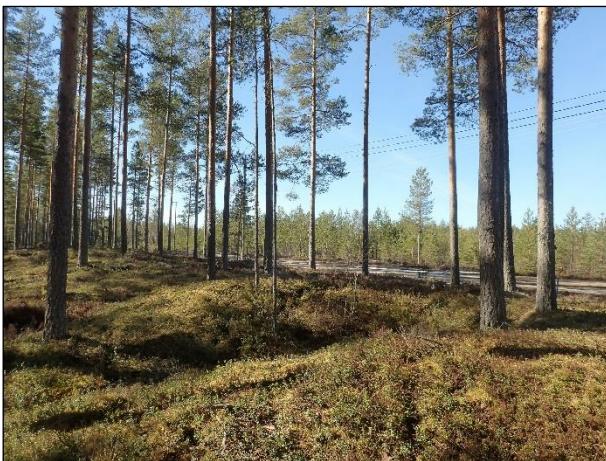
Haaruskankaantien itäpuolelta havaittiin tervahauta (N 7021485 E 297872). Tervahaudan halkaisija on noin 9 m, josta vallin osuus on noin 2 m. Vallin korkeus on tervahaudan ulkopuolelta noin 50 cm ja sisäpuolelta noin 1 m. Tervahaudan halssiaukko antaa kohti suota eli itään. Tervahaudan vallin ulkoreunan ja Haaruskankaantien välinen etäisyys on noin 6 m.

Vasen: Kuvassa Haaruskangas C:n tervahauta. Männyn rungon varjo on tervahaudan halssin kohdalla. Lounaaseen.

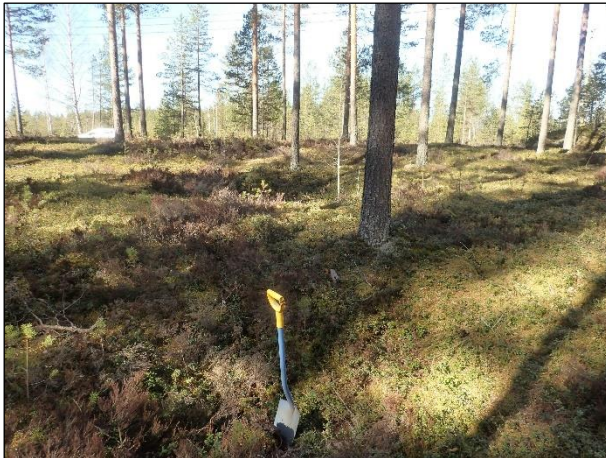
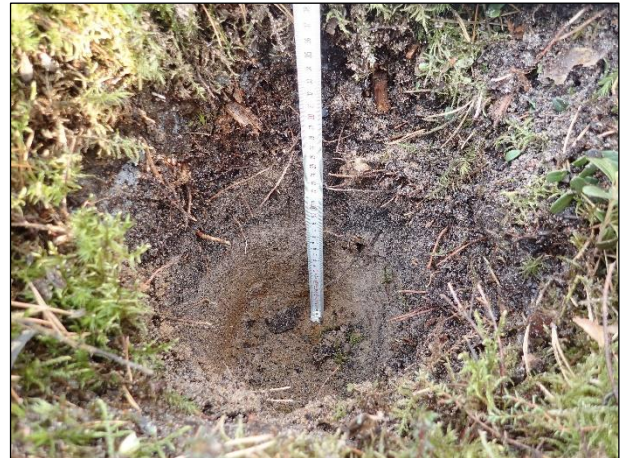
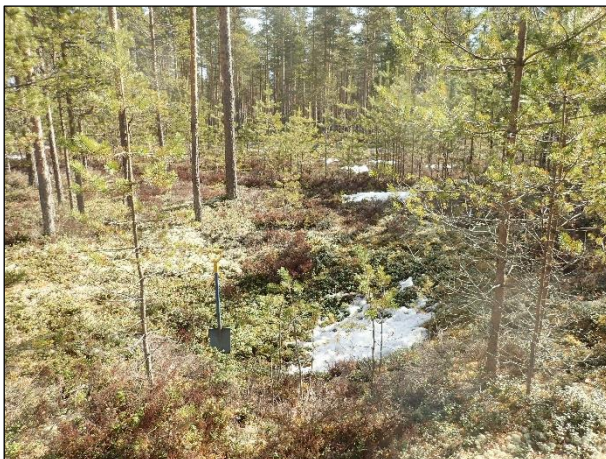
Haaruskangas C:n muinaisjäännösalueen eteläosassa, Haaruskangastien molemmin puolin havaittiin yhteensä viisi kuoppaa. Haaruskankaantien itäpuolella sijaitsevat kolme kuoppaa sijoittuvat kutakuinkin itä-länsi suuntaisesti loivasti itään, kohti suota, viettävässä hiekkarinteessä.

Näistä läntisimmän (N 7021392,5 E 297878,5) halkaisija on pohjalta noin 1 m ja maan tasalta noin 3 m, syvyyttä kuopalla on noin 1,1 m. Kuopan pohjalle tehdystä koekuopasta paljastui noin 10 senttisen kummitakerroksen alta noin 10 cm:n paksuinen vaalea hiekka – huuhtouma, jonka alla hiekan väri muuttui punertavan keltaiseksi. Tietä lähinnä oleva kuopan ja tien välinen etäisyys on noin 7 m. Haaruskentien itäpuolisista kuopista keskimmäisen (N 7021396 E 297888,5) halkaisija sen maanpinnan tasalta on noin 4 m ja pohjalta noin 1 m – syvyyttä kuopalla on noin 90 cm. Itäisin kolmesta kuopasta (N 7021396,5 E 297895,5) on muodoltaan soikeahko. Pohjalta tämän kuopan halkaisija on noin 1 x 1,3 m ja maanpinnan tasalta noin 1,4 x 2 m, syvyyttä kuopalla on noin 70 cm. Kaikkien kolmen kuopan muoto on loivan suppilomainen. Kahteen itäisempään kuoppaan tehtyjen käsikairausten perusteella niiden pohjalla olevat maakerrokset ovat samanlaiset, kuin tietä lähinnä olevassa kuopassa: noin kymmensenttisen kummitakerroksen alla on noin kymmensenttinen harmaan hiekan (huuhtouma)kerros, jonka jälkeen hiekan väri muuttuu punertavan keltaiseksi.

Haaruskankaantien länsipuolella on kaksi samankaltaista kuoppaa (N 7021388 E 297841 ja N 7021485 E 297872) samassa linjassa tien itäpuolella olevien kuoppien kanssa. Kuopat ovat hieman matalampia kuin tien itäpuolella olevat kuopat, eikä niitä tässä yhteydessä tutkittu paikakatietojen ja valokuvien ottamista tarkemmin. Tämä johtui siitä, että suunniteltu vesijohtolinja on tarkoitus tehdä tien itälaitaan – työn tilaajalta saatu toimeksianto koski vain suunnitellun vesijohtolinjan tarkastamista. Kolmen itäisemmän kuopan huuhtoumakerrosten (kuopat eivät voi olla nuoria) sekä niiden rinteeseen ja toisiinsa nähden sijoittumisen perusteella kuopat tulkittiin pyyntikuoppaketjuksi.

Ylävasen: Lappio pystyssä Haaruskankaantien itäpuolelta havaitussa itäisimmässä kuopassa. Kaksi muuta tien itäpuolella olevaa kuoppaa ovat kuvan keskellä olevan männynrungon vasemmalta puolella, lappion varren yläpuolella. Länteen.
Yläoikea: Haaruskankaantien itäpuolelta havaittuun kuoppaan tehty koekuoppa: noin 10 cm:n kummitakerroksen alla on noin 10 cm paksu harmaan hiekan kerros (huuhtouma), jonka alapuolella hiekan väri muuttuu punertavan keltaiseksi.
Alavasen: Lappio pystyssä Haaruskankaantien länsipuolelta havaitussa itäisemmässä kuopassa. Matalien mäntyjen takana voi erottaa Haaruskankaantien. Itään.

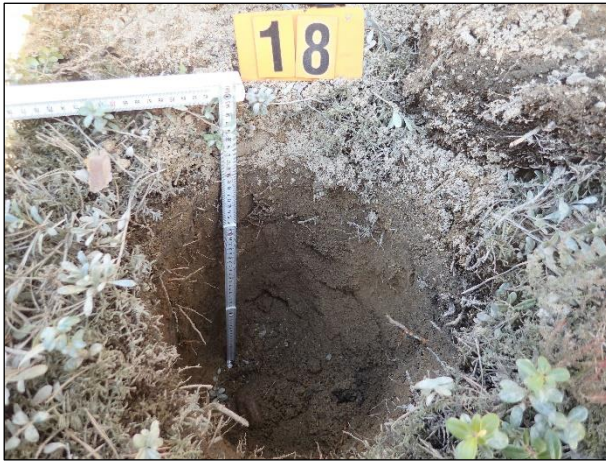
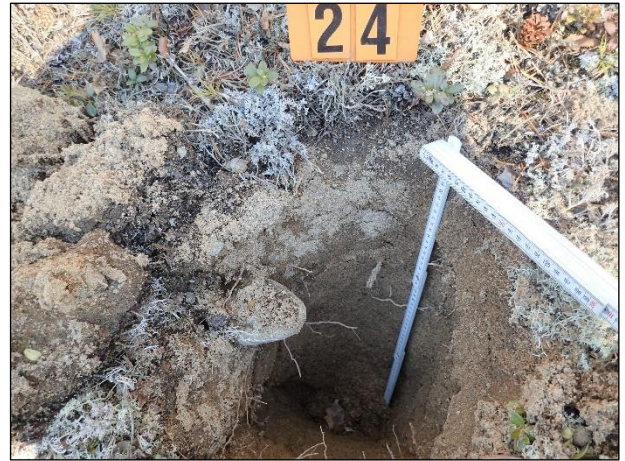
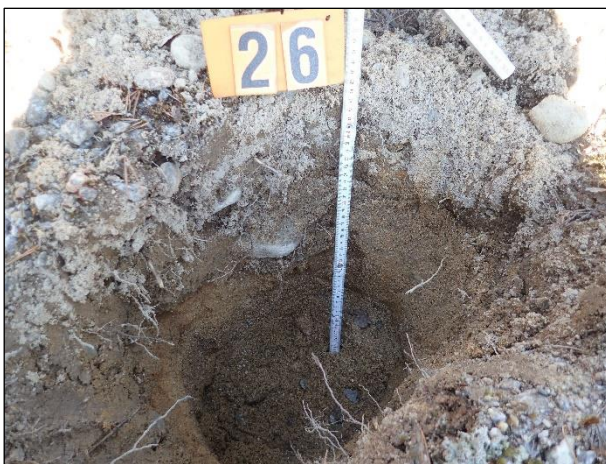
Ylävasen: Koekuoppa 18. Tien itälaitaan tehty koekuoppa sijoittui vanhan vesijohdon kohdalle. *Yläoikea:* Koekuoppa 24. Aivan tien itälaitaan tehty koekuoppa sijoittui vanhan vesijohdon kohdalle. *Alavasen:* Koekuoppa 26. Sekoittuneessa hiekassa on paljon pieniä kiviä. Kyseessä on ilmeisesti vanhan, myöhemmin oikaistun Haaruskan kaantien pinta.

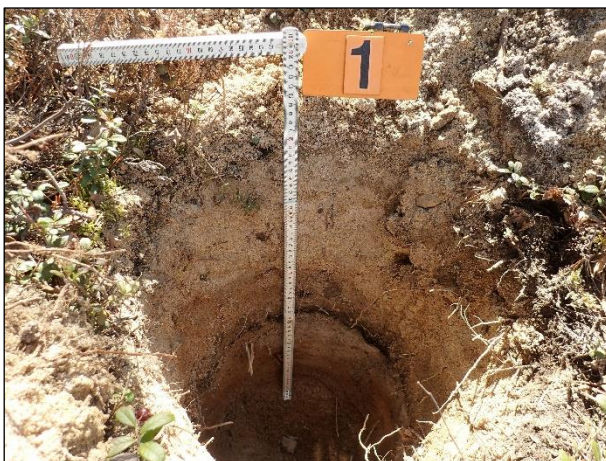
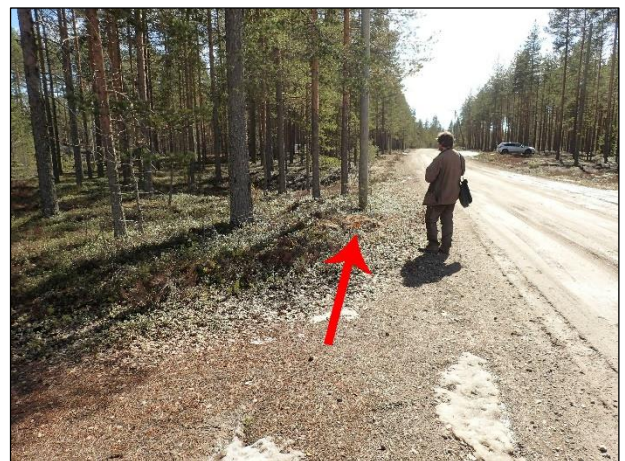
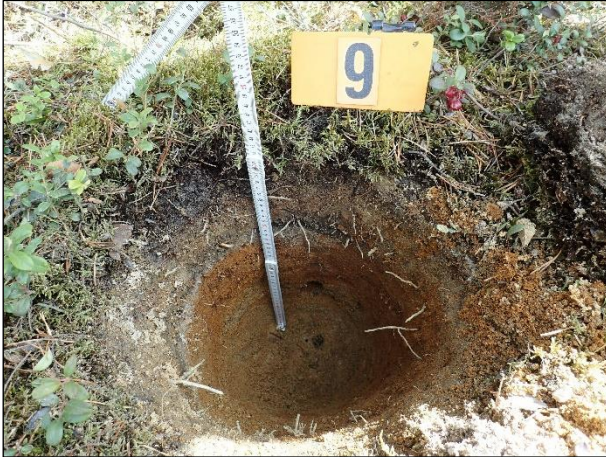
Sen sijaan heti auratun tien ulkopuolelta tehtiin havaintoja sekä kivikautisesta toiminnasta sekä siitä, että häiriintymättömät maakerrokset alkavat välittömästi tien reunasta. Koekuoppien 1, 4, 6, 7, 9, 10 ja 13 perusteella on selvää, että tien teon yhteydessä puskettu maa on osin kerrostunut häiriintymättömien maakerrosten päälle. Näistä häiriintymättömistä kerroksista havaittiin myös kivikautisia kerroksia (koekuopat 9 ja 10).

Edellinen sivu, ylävasen: Koekuopasta 1 näkee selvästi, että tien teossa pusketun maan alla on säilynyt häiriintymättömiä maakerroksia. Musta kerros kuopan alaosassa on vanha kunnakerros. *Edellinen sivu, yläoikea:* Punainen nuoli osoittaa koekuoppa 1 sijainnin. Männikössä voi erottaa asumuspainanteita. Etelään *Alavasan:* Koekuoppa 9. Noin 13 paksun sekoittuneen kerroksen ja noin 5 cm:n paksuisen kunnat- ja huuhtoumakerroksen alapuolisesta punertavan ruskeasta hiekasta löytyi kiviesineen katkelma.

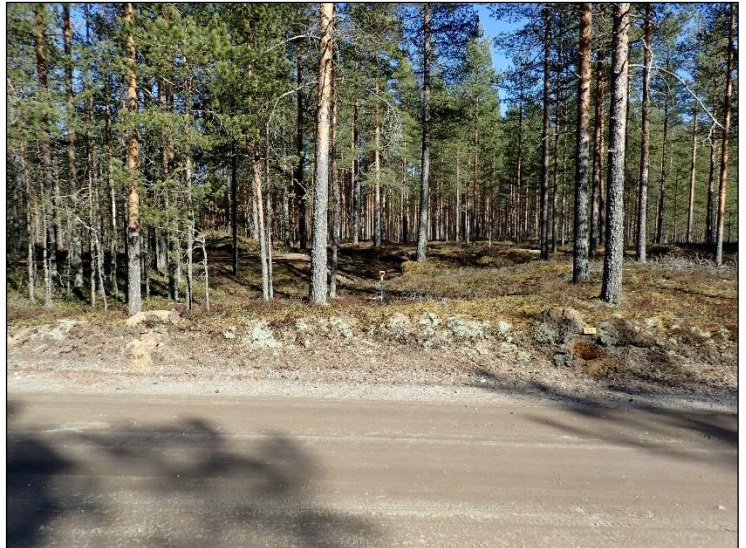
Oikea: Lapiro on pystyssä asumuspainanteeseen tehdyssä koekuopassa 32 – löytönä siinä tuli yksi kvartsi-iskos. Kuvan oikeassa laidassa, tien penkassa näkyy auki oleva koekuoppa 31. Kuvasta näkyy myös selvästi, kuinka syvään Haaruskan-kaantietä on aurattu. Suunniteltu vesijohto rakennetaan tien kohdalle, ei rikkoontumattoman maan kohdal-

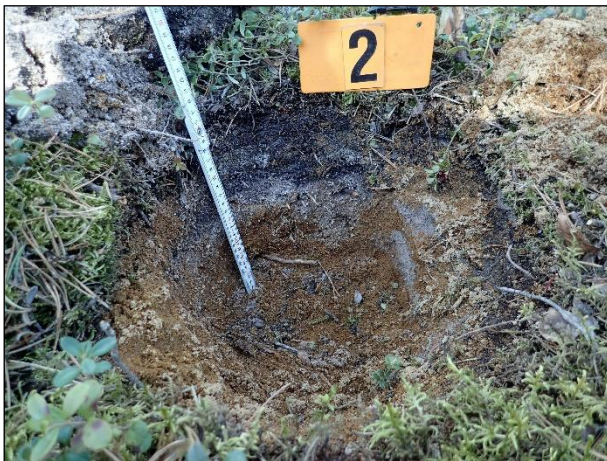
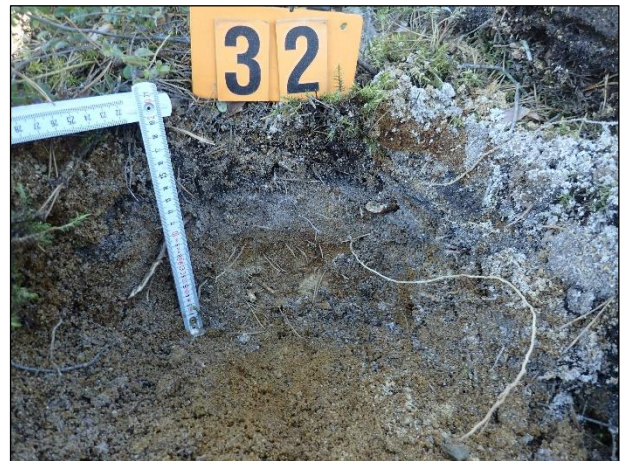
Kiistattomia todisteita kivikautisesta toiminnasta tehtiin koekuopista 2, 5, 9, 10 ja 32. Löytöinä näistä koekuopista tuli yhteensä viisi kvartsi-iskosta, kolme pientä keramiikan palaa, yksi kivi-esineen katkelma sekä kappale palanutta luuta. Palanut luu löytyi koekuopasta 10 – samassa yhteydessä kuopassa havaittiin myös enemmän palanutta luuta, mutta se oli niin pientä ”muhjua”, ettei sen talteen ottamista pidetty tarkoituksenmukaisena. Näiden löytöjen lisäksi koekuopasta 13 löytyi rapautunut, palaneen oloinen, nyrkin kokoinen kivi. Löydöt tehtiin huuhtoumakerroksen alapuolisesta punertavan/ruskean hiekkakerroksen yläosasta, lukuun ottamatta palanutta kiveä – se löydettiin huuhtoumakerroksesta.

Vasen: Koekuopasta 2 löytyi kolme pientä kvartsi-iskosta sekä keramiikan palanen. Löydöt tehtiin harmaan hiekkakerroksen alapuolelta. *Oikea:* Koekuopasta 32 löytyi yksi kvartsi-iskos harmaan hiekan alapuolisesti kerroksesta.

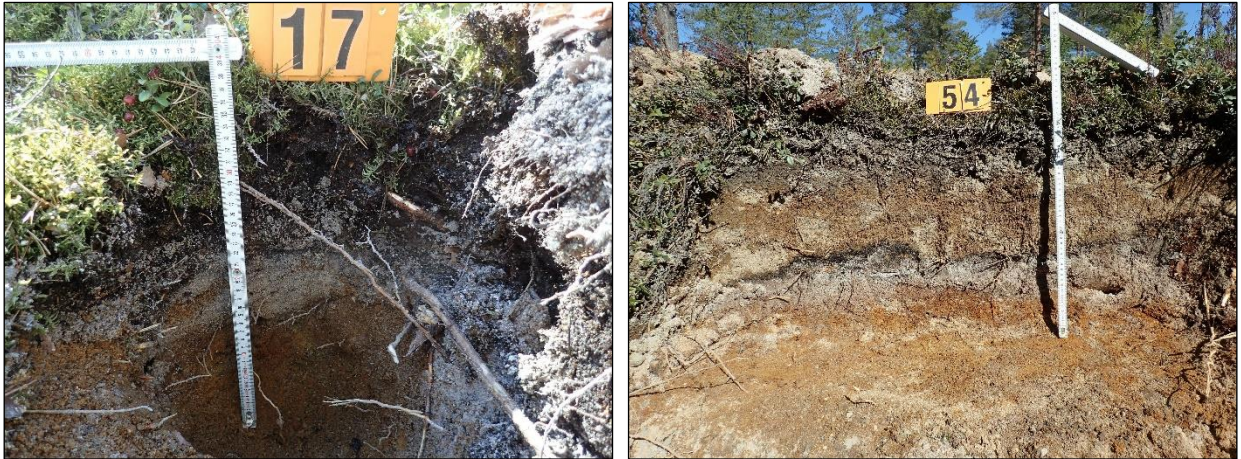
Haaruskangas A.n alueelle tehdyistä 55 koekuopasta 36 sijoittui sellaisille kohdille, joissa maakerrokset ovat häiriintymättömiä. Nämä koekuopat tehtiin auratun tien ulkopuolelle, keskimäärin alle metrin päähän tien laidasta. On kuitenkin muistettava, että vaikka näiden kuoppien maakerrokset ovat häiriintymättömiä, eli niissä on säilynyt huuhtouma- ja rikastumiskerros, ei niistä havaittu merkkejä muinaisjäännöksistä.

Vasen: Koekuopan 17 ehjä kunta-, huuhtouma- ja rikastumiskerros. Oikea: Koekuoppa 54. Ylimpänä on sekoittunut kerros, jonka alapuolella vanha kunnakerros (musta epäsäännöllinen viiva). Tämän alapuolella on harmaan hiekan huuhtouma- ja punertavan ruskean hiekan rikastumiskerros.

Haaruskangas A:n alueelle tehtyjen 55 koekuopan perusteella voi todeta, että suunnitellun vesijohtojon voi rakentaa Haaruskankaantien itälaitaan, tien alueelle. Mikäli vesijohto tehdään niin sanottuun koskemattomaan metsämaahan, on paikalla oleva muinaisjäännös vaarassa tuhoutua. Alueella aiemmin tehtyjen tutkimusten mukaan sekä nyt tehtyjen koetutkimusten perusteella ei ole varmuutta siitä, onko kiinteää muinaisjäännöstä olemassa tai säilyneenä Haaruskankaantien ja Haaruksentien risteyksen koillispuolella. Nyt tehdyissä koetutkimuksissa kuitenkin selvisi, että alueella on laajalti maanotolta säästynyttä aluetta. Siksi teiden risteyksen alue olisi mahdollisen muinaisjäännöksen kannalta turvallisinta kiertää sen koillispuolelta, vanhan maanottoalueen kautta.

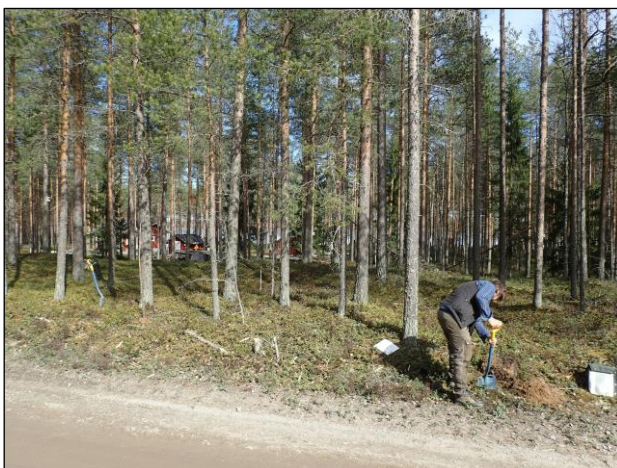
Timo Sepänmaa kaivaa koekuoppaa 20. Sepänmaan vasemmalla puolella olevassa metsikössä on useita asuuspainanteita. Itään.

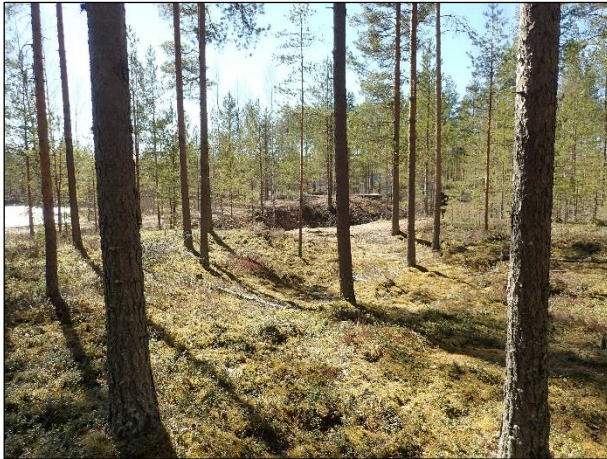
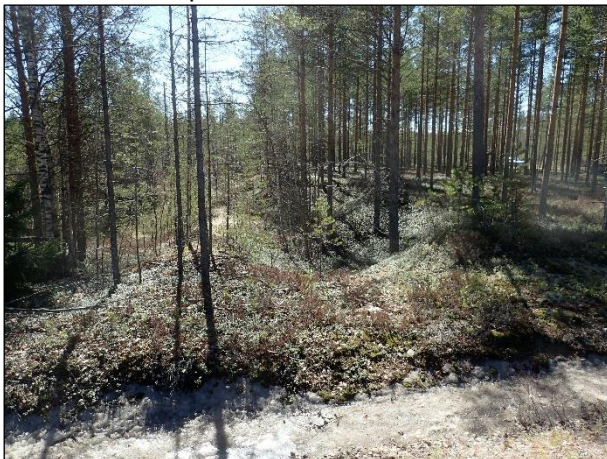
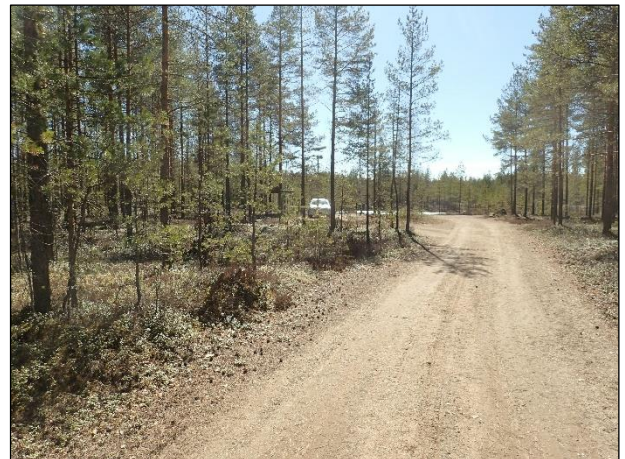
Ylävasen: Haaruskangas B:n läntisin painanne. Sen edestä, kuvassa painanteen takaa havaittiin yksi kvartsi-iskos. Kuvan taustalla näkyy vedenottama. Lounaaseen. *Yläoikea:* Läntisimpään painanteeseen tehty kairaus: vasemmalla oleva nuoli osoittaa kunnakerroksen alarajan, sen oikealla puolella on noin 5 cm:n paksuinen huuhtoumakerros. Huuhtouman oikealla puolella on asteittain vaaleneva rikastumiskerros, jota voisi värinsä ja "rasvaisuutensa" puolesta pitää kulttuurikerroksena – löytöjä kairanäytteeseen ei kuitenkaan osunut. *Alaoikea:* Haaruskangas B:n koillisnurkka on kuvan oikeassa laidassa näkyvä mäntymetsä. Kuvan etualalla pilkottaa Haarusentie. Kuvan suunteisesti kulkee vanha vesijohto, joka erottuu selvänä kohoumana maanottokuopassa. Etelään. *Alaoikea:* Haaruskangas B:n halki kulkeva pohjois-etelä suuntaista tietä ei ole perustettu yhtä syvään kuin Haaruskankaantietä. Kuva otettu kohti etelää heti Haarusentien eteläpuolelta.

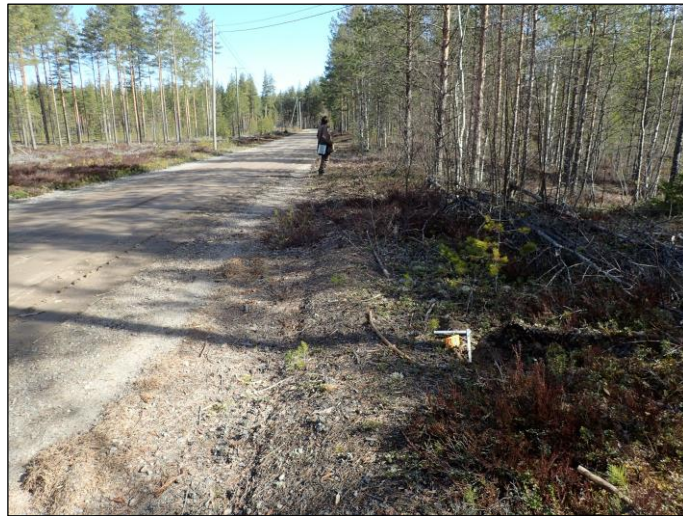
Haaruskangas A:n eteläistä osaa, Haaruskankaantien itälaitaa pohjoiseen. Vesijohto rakennetaan kuvan suuntaisesti tien laitaan. Pohjoiskoilliseen.

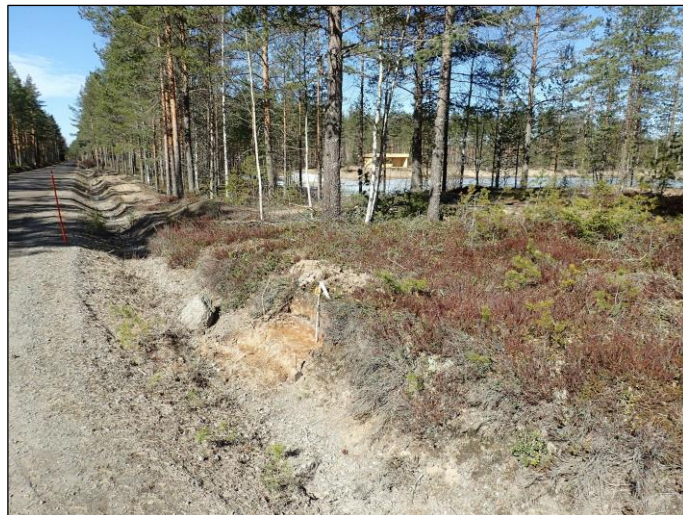
Haaruskangas A:n lounaisosa Haaruksentien pohjoispuolella. Muinaisjäännösalue ei jatku tien poikki menevän varjon kohtaa kauemman länteen. Länteen.

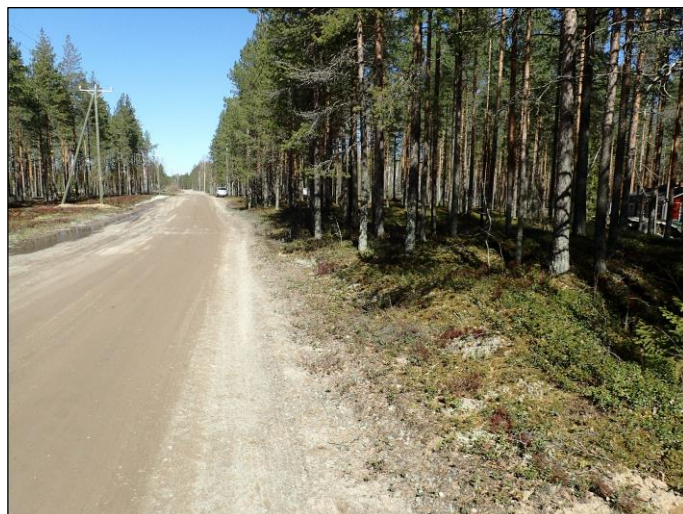
Haaruskangas A:n koillisosaa. Vesijohto rakennetaan kuvan suuntaisesti tien laitaan. Kuvan oikeassa laidassa olevassa männikössä on useista asumuspainanteita. Pohjoiseen.
