**KUORTANE – LAPUA - ALAJÄRVI  
- maantie n:o 711 parantamisalueen  
arkeologinen inventointi  
välillä Ruona – Menkijärvi  
sekä kohteiden  
Kuortane Soukkakangas 1 ja  
Kuortane Rappukangas  
arkeologinen tarkkuusinventointi  
2023**

**Tilaaaja: Destia Oy**

*Alue:* Maantien n:o 711 parantamisalue välillä Kuortane Ruona – Alajärvi Menkijärvi.

*Tarkoitus:* Selvittää alueella olevat arkeologiset kohteet sekä kiinteiden muinaisjäännösten ja muiden kulttuuriperintökohteiden osalta niiden suojelualuerajaukset tiehankkeen suuntaan.

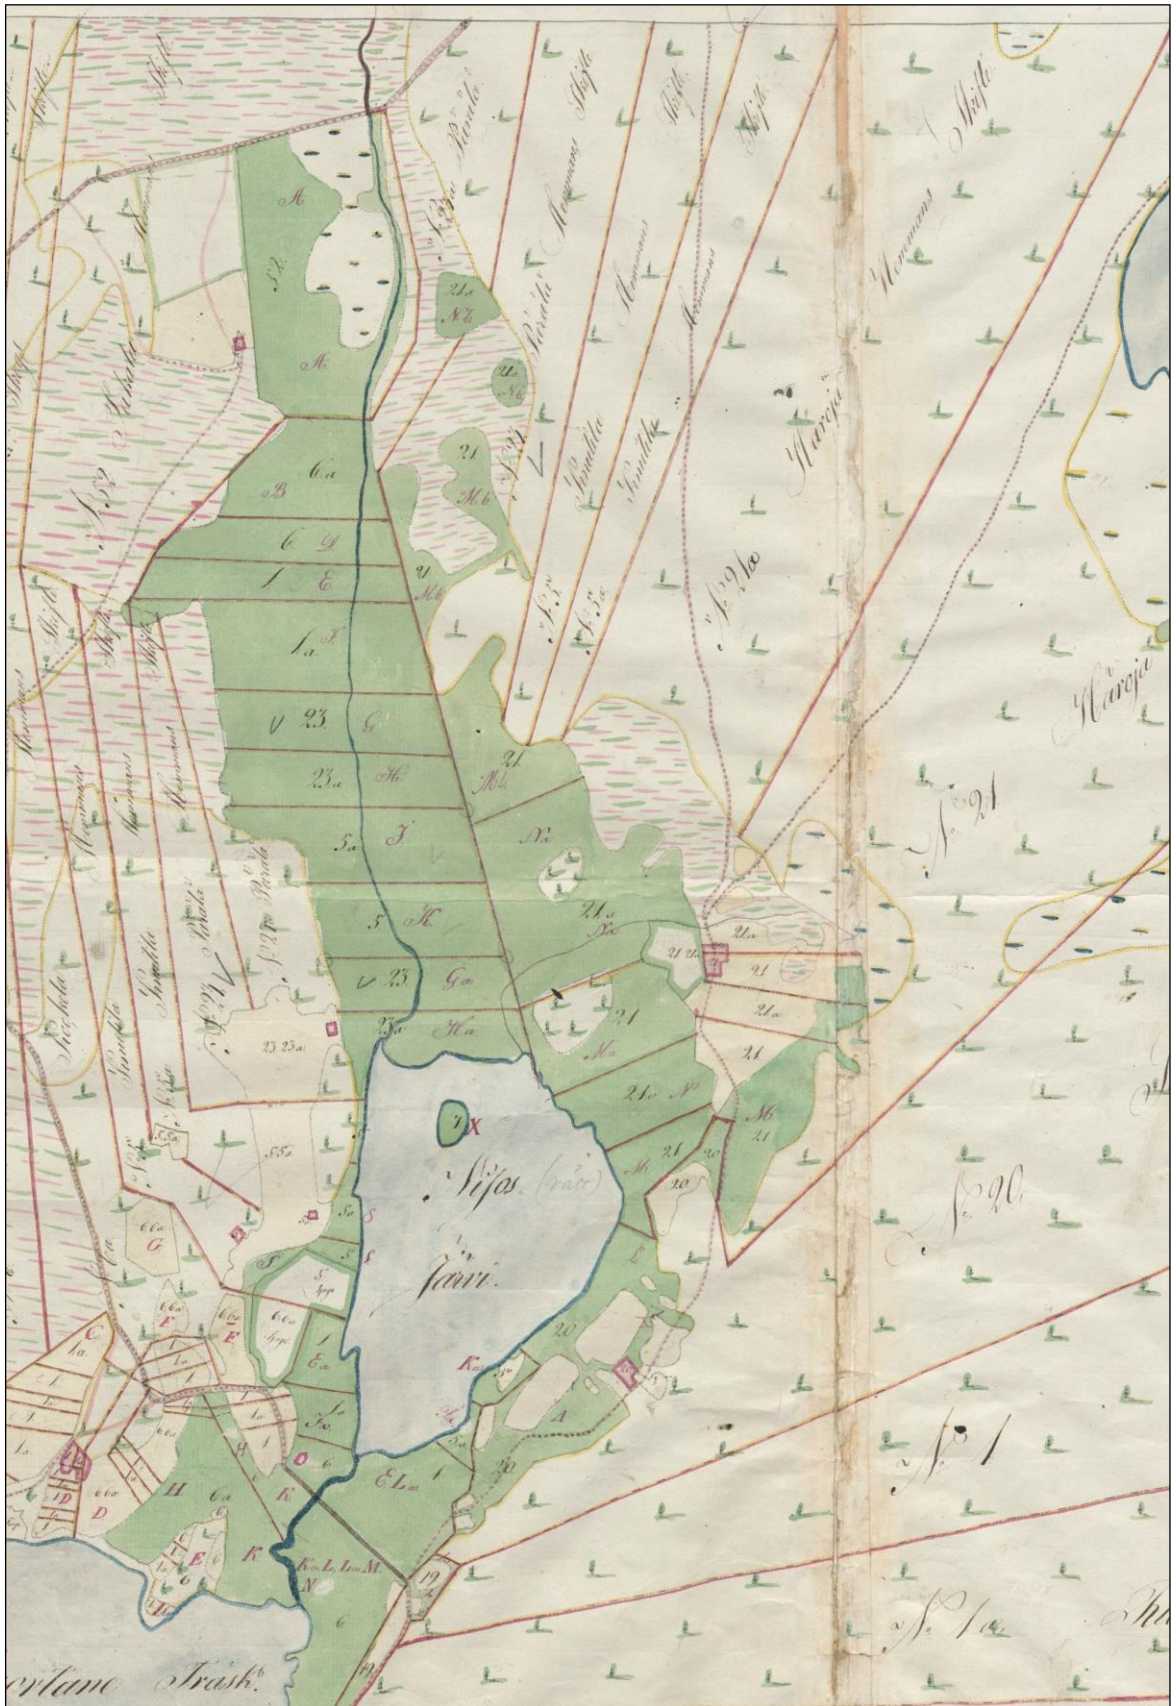
Ote vuosien 1737-39 Kuortaneen Kuortaneen kylän isojakokartasta (Åkerman 1737-39) . Sikäli kuin karttaa voi asemoida silmävaraisesti, ovat Ruonan silta (kohde 4), Sippolan talo (kohde 14) ja Herojan talo (kohde 13) samoilla paikoilla kuin nykyisin.

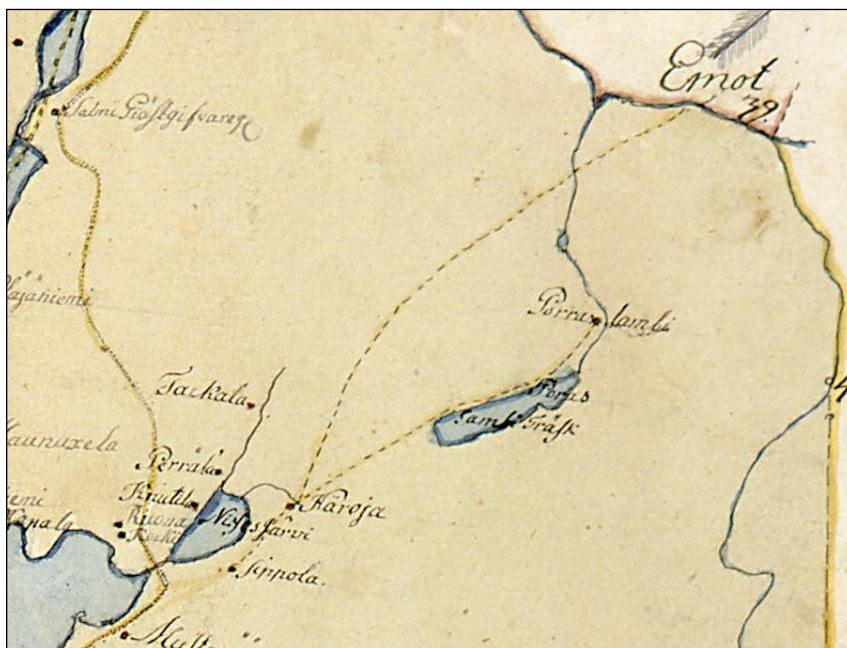
Ote vuoden 1773 kartasta (Åkerman 1773). Koskee Kuortanetta. Sikäli kuin karttaa voi asemoida silmävaraisesti, ovat Ruonan silta (kohde 4), Sippolan talo (kohde 14) ja Herojan talo (kohde 13) samoilla paikoilla kuin nykyisin.

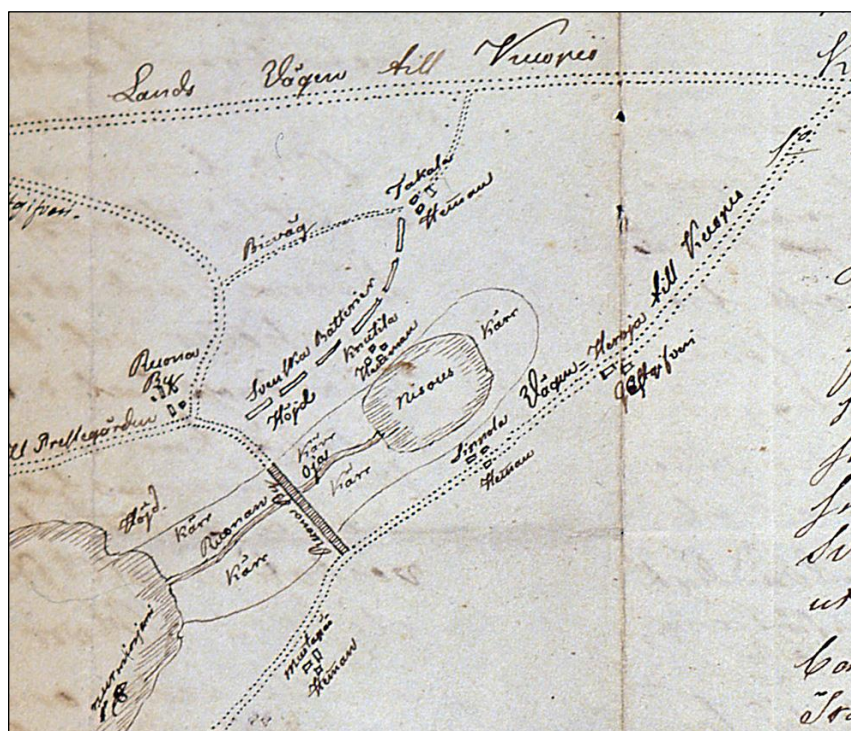
Ote Kuortaneen Ruhan taisteluihin (1808) liittyvästä taistelukartasta (Tuntematon tekijä 1808?). Sikäli kuin karttaa voi asemoida silmävaraisesti, ovat Ruhan pengertiesilta (kohde 4) sekä Sippolan (kohde 14) ja Herojan (kohde 14) sijainneet samoilla kohdilla kuin nykyisin. Herojan kohdalle (ilmeisesti eri rakennukseen viitaten), on merkitty Kestikievari. Kyseistä merkintää ei muilla vanhoilla kartoilla esiinny.

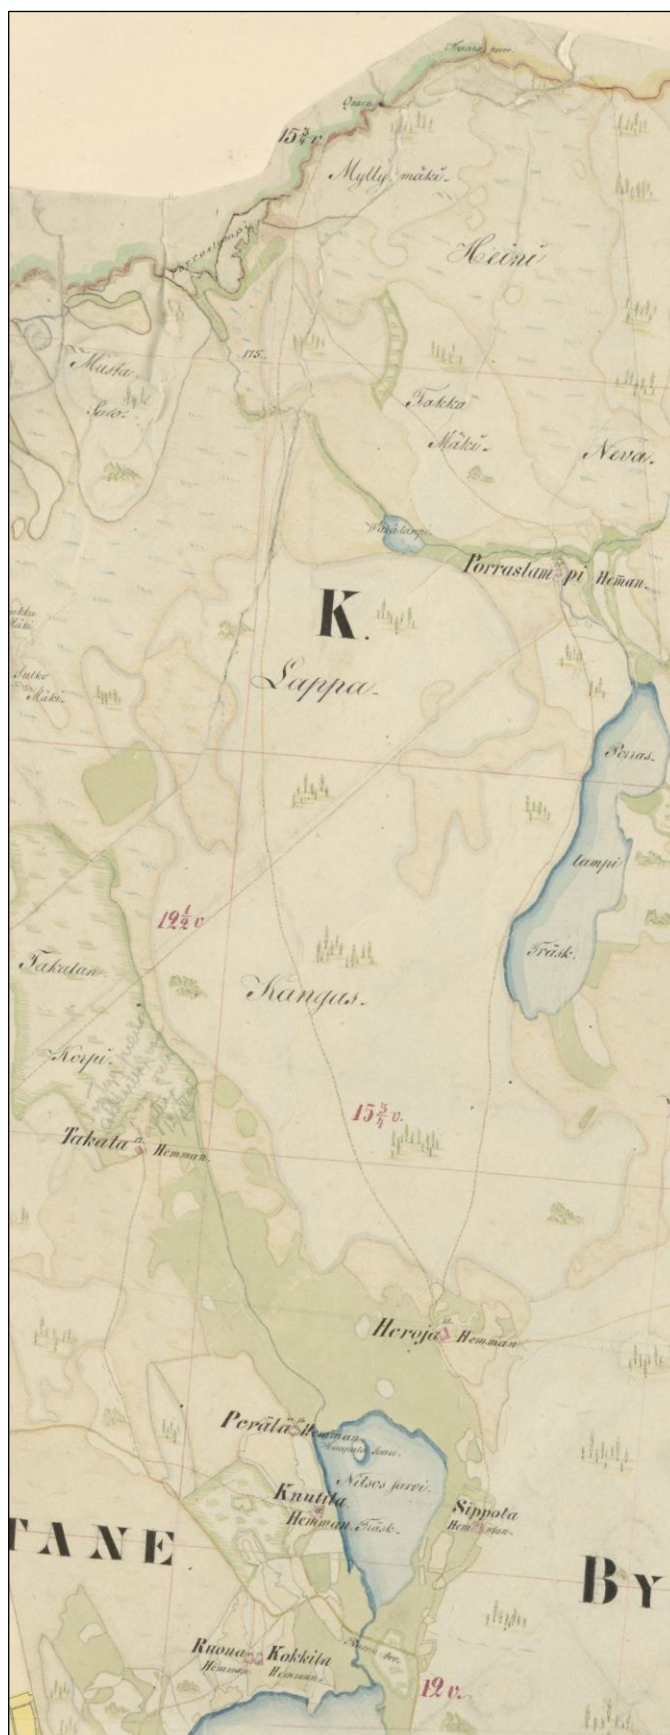
Ote Kuortaneen pitäjänkartasta v. 1845 – kartassa on myöhempiä päälleliimauksia ja merkintöjä sekä repeämiä. Nykyinen tie linjavaihtoehtoineen kulkee Sippolan talon itäpuolitse, mutta toisin kuin karttaan merkitty vanha tie, Herojan talon itäpuolitse pohjoiseen. Kartan pohjoisosaan, Lapuan rajalla olevan Lakajoen varteen merkitty mylly sijaitsee paranneltavasta tielinjasta yli 300 m itään, joten kohtaa ei inventoinnissa tarkastettu.

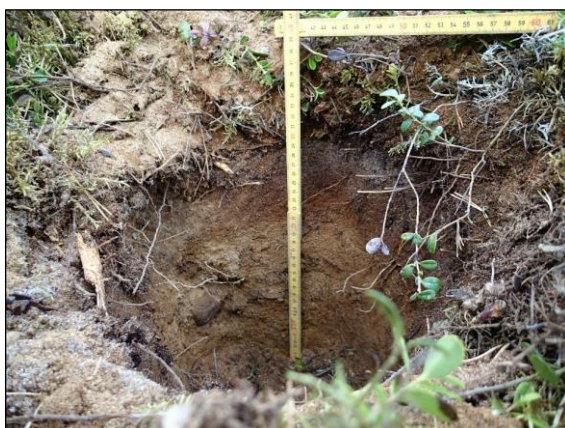
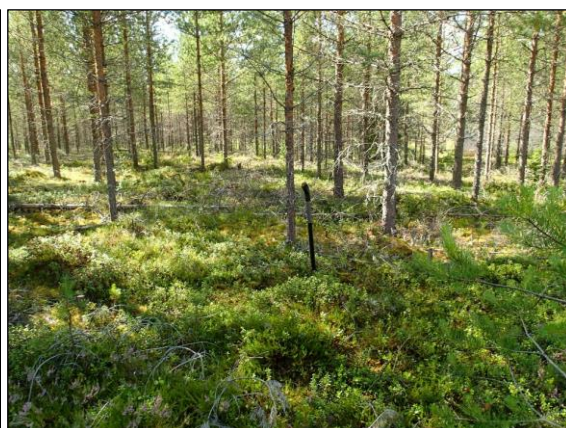
Aluetta, josta tunnettiin kivikautiseen asuinpaikkaa viittaavia löytöjä, tutkittiin koekuoppittamalla. Koekuoppia tehtiin 10 kpl. Yhdestä löytyi 3 kvartsi-iskosta. Tässä, kuten muissakaan koekuopissa, ei ollut muita viitteitä muinaisjäännöksestä. Alueelle on ilmeisesti muutaman viime vuoden aikana kaivattu kaapelikaivantoja, jotka aivan ilmeisesti ovat tuhonneet osan asuinpaikka-alueesta sekä tämän eteläpuolella kolme Lehtosen 2008 kartoittamista oletettavista pyyntikuopista. Vaikka vain yhdestä koekuopasta löytyi kvartsi-iskoksia, on niitä aikaisemmissa tutkimuksissa (Sepänmaa 2000 ja Lehtonen 2008) löytynyt samalta alueelta hieman enemmänkin. Tarkkoja koordinaatteja aikaisemmista löydöistä ei ole tiedossa, mutta ne ovat hyvin läheltä v. 2023 löydöllistä koekuoppaa, mahdollisesti joitakin vuosia sitten tehdyn kaapelikaivannon kohdalla. On oletettavissa, että paikalla on jäänteitä ilmeisesti suppeasta tai pesäkkeisestä kivikautisesta asuinpaikasta. Löydöllisen koekuopan ja maaston topografian perusteella tehtiin karkeasti arvioitu muinaisjäännösrajaus asuinpaikasta.

Vasemmalla: koekuoppa, josta löytyi 3 kvartsi-iskosta rikastumiskerroksesta. Oikealla: Löydöllisen koekuopan sijainti keskellä olevan lapion kohdalla. Kuvattu luoteeseen.

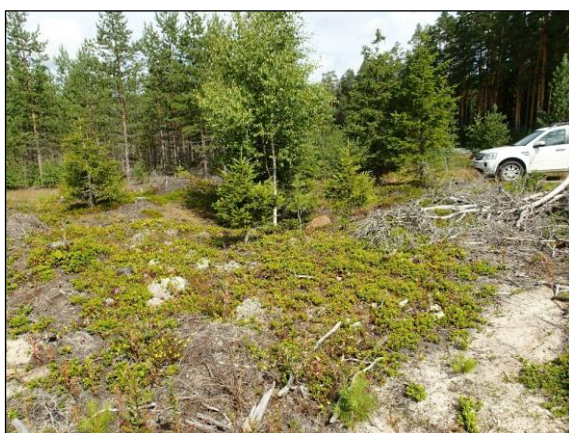
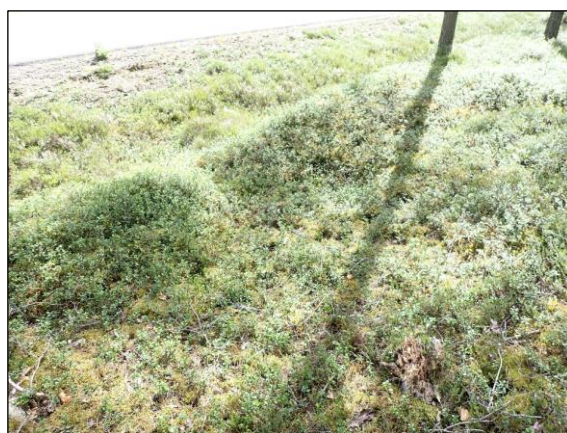
Vasemmalla kuoppa n:o 1 koilliseen. Oikealla kuoppa n:o 6 kaakkoon – taustalla ylhäällä tie.

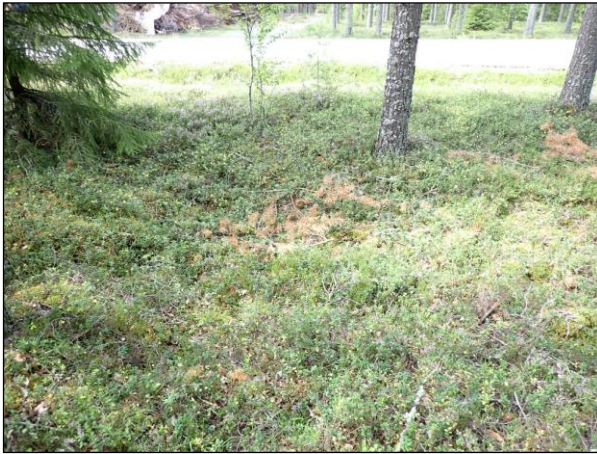
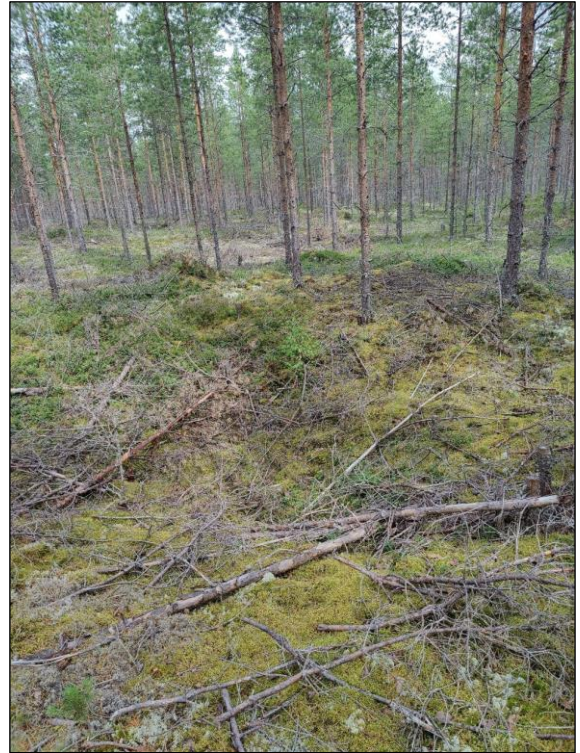
Vasemmalla kuoppa n:o 12 länteen. Oikealla kuoppa n:o 31 kaakkoon.

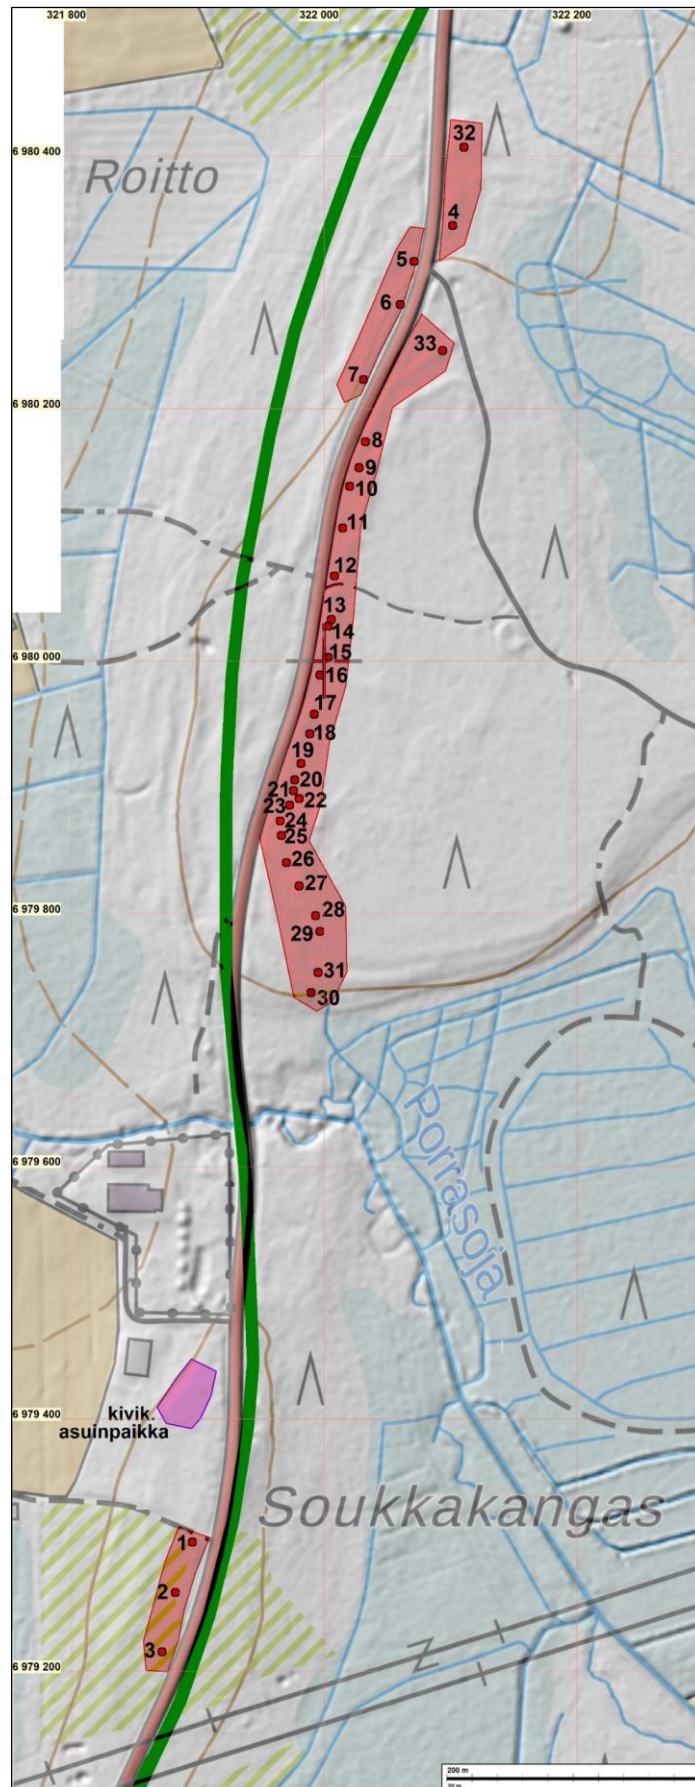
Alueella kartoitettiin 33 kpl enemmän tai vähemmän selvästi kehävallista kuoppaa – oletettavasti pyyntikuoppia. Lehtosen (2008) kartoitukseen verraten todettiin, että 3 hänen havaitsemaansa kuoppaa on tuhoutunut muutaman viime vuoden kulussa asuinpaikka-alueen ja tämän tutkimuksen kuopan n:o 1 väliseltä alueelta, tien länsilaidalta. Kuoppien sijaintitietojen lisäksi näihin liittyvä muinaisjäännösrajaus arvioitiin uudelleen.

Kohde 1 kokonaisuudessaan. Alakohteet (kuopat) merkitty kartalle punaisilla palloilla ja numeroitu. Kuoppiin liittyvä muinaisjäännösrajaus merkitty kartalle vaaleanpunaisella varjostuksella. Kohteeseen kuuluvan kivikautisen asuinpaikan arvioitu muinaisjäännösrajaus merkitty lilalla varjostuksella. Uusi suunniteltu tielinja merkitty vihreällä viivalla.

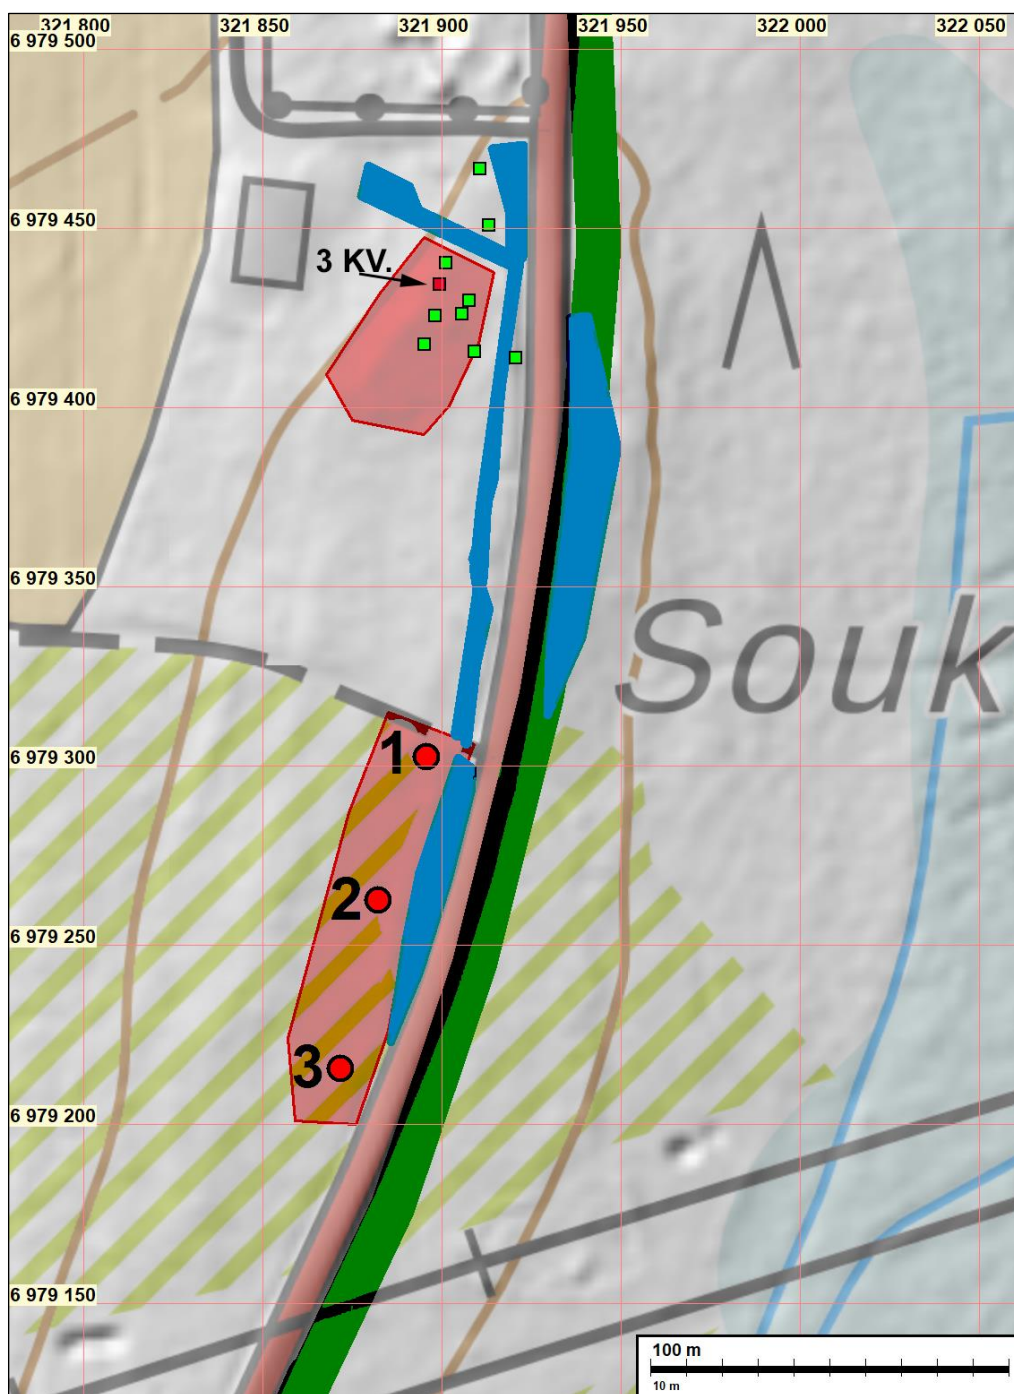
Pohjoisessa kohteeseen 1 liittyvä kivitautinen asuinpaikka-alue. Koekuopat merkitty vihreillä neliöillä, paitsi koekuoppa, josta löytyi kvartsi-iskoksia, joka on merkitty punaisella neliöllä ja osoitettu nuolella. Vain tästä yhdestä koekuopasta löytyi viitteitä kivitautisesta asuinpaikasta. Osa asuinpaikasta lienee tuhoutunut myöhemmässä maankäytössä. Kaapeloinneissa ja muissa kaivuutöissä tuhoutuneet alueet on merkitty sinisellä. Etelämmässä kuopat 1 – 3, jotka liittyvät saman kohteen kuoppa-alueeseen. Lehtosen (2008) tarkastuskertomuksen karttaan verrattuna asuinpaikka-alueen ja kuopan 1 väliltä on tuhoutunut 3 kuoppaa.

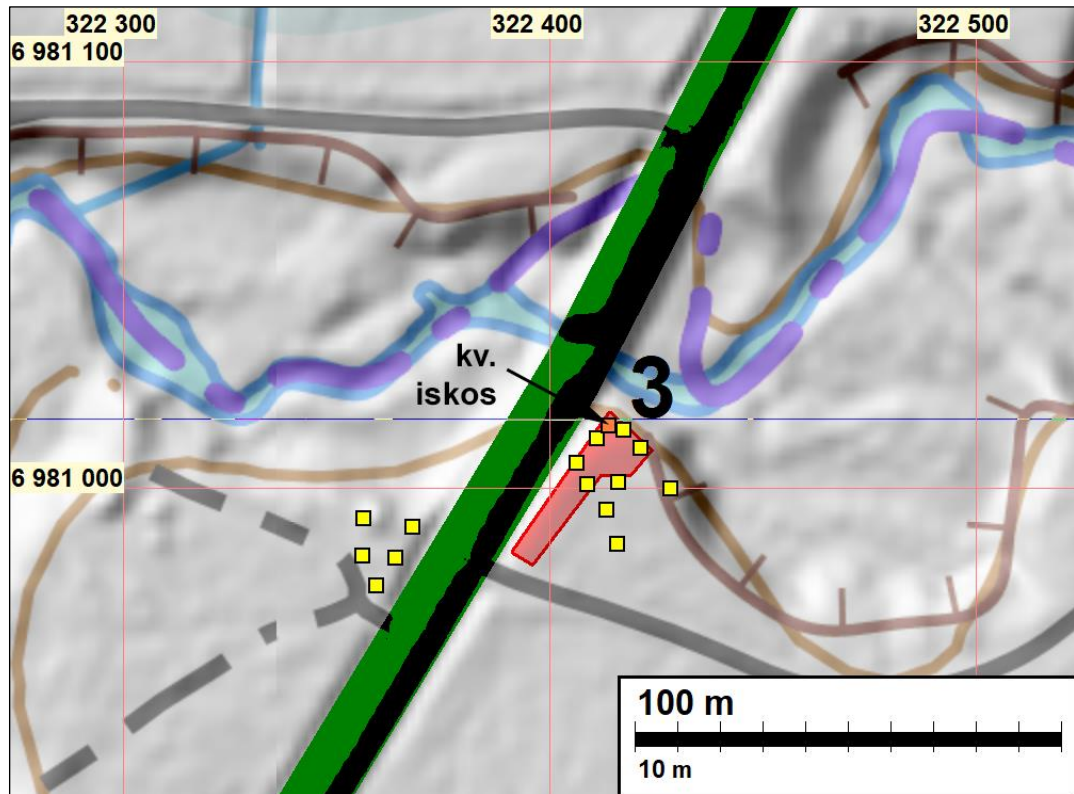
Kohde 3. Arvioitu muinaisjäännösrajaus punaisella rasterilla. Koekuopat merkitty keltaisilla neliöillä, paitsi koekuoppa josta löytyi kvartsi-iskos, oranssilla neliöllä.

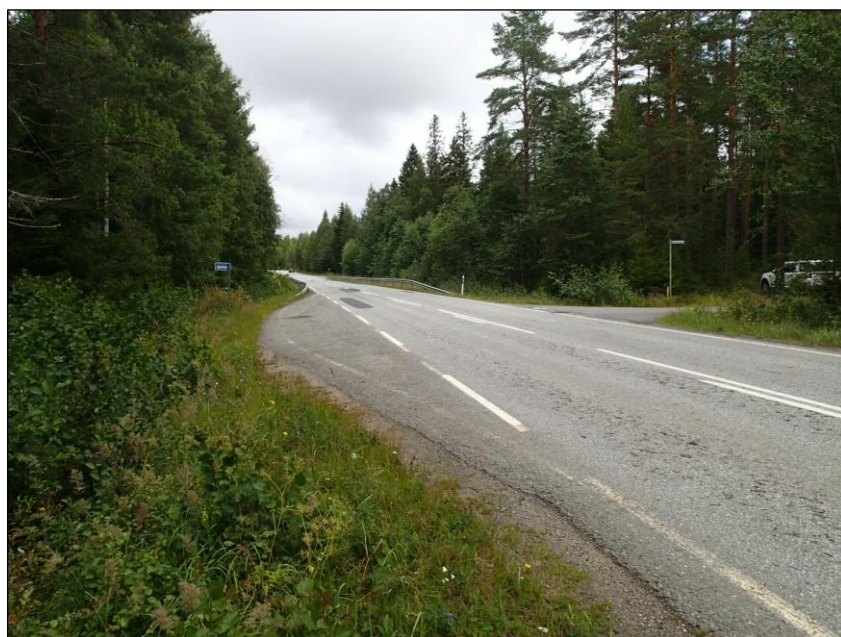
Kohde 3 kuvan keskiosassa, tienristeyksen takana olevassa metsässä ja siltakaiteiden oikealla puolella olevassa tienpientareessa. Kuvattu koilliseen.

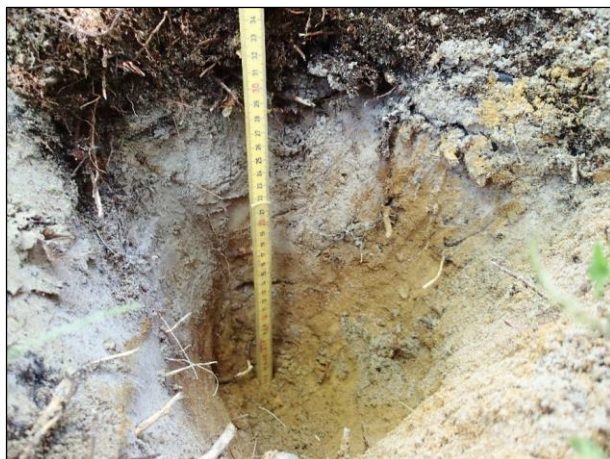
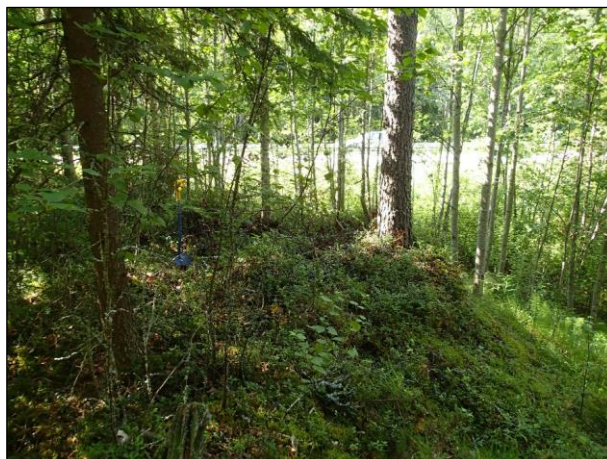
Vasemmalla: koekuoppa, josta löytyi kvartsi-iskos huuhtoutumiskerroksesta. Oikealla: löydöllisen koe-kuopan sijainti kuvan keskikohdalta hieman vasemmalle olevan lapion kohdalla. Kuvattu länteen.

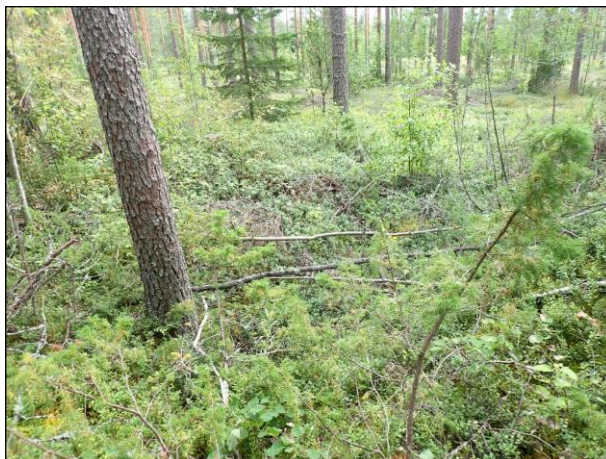
Huomiot: *Sepänmaa 2023:*  
 Hyvin loivasti etelään viettävällä mäntyä kasvavalla hiekkakankaalla on tervahauta. Haudan halkaisija on noin 30 m. Halssi osoittaa etelään. Rakenne on hieman vaurioitunut länsipuolella olevan pikkutien laidalla. Tervahaudan kohta on erittäin pusi-koitunut, joten hyviä valokuvia siitä ei saatu.  
 Tervahauta on merkitty Maanmittauslaitoksen karttapohjille.

Tervahaudan halssin kohtaa. Kuvattu eteläkaakkoon.

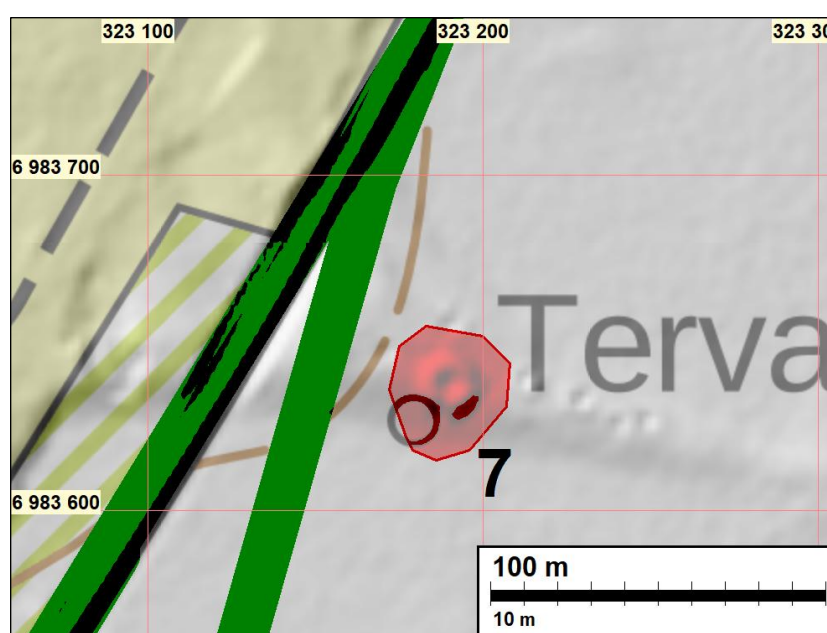
Huomiot: *Sepänmaa 2023*: Itään pistävän hiekkaharjanteen laella on halkaisijaltaan noin 20 m tervahauta. Maaperä hiekkaa, puusto mäntyä. Tervahauta on merkitty maanmittauslaitoksen karttapohjille, joskin parikymmentä metriä liian lounaaseen.

Alajärvi Käpykangas – muinaisjäännösrajaus punaisella.

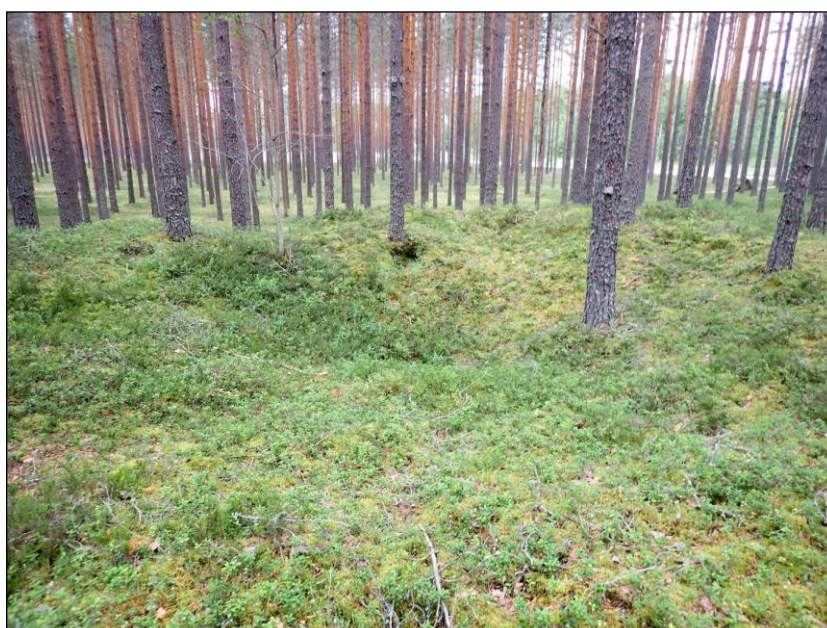
Tervahauta. Kuvattu lounaaseen.

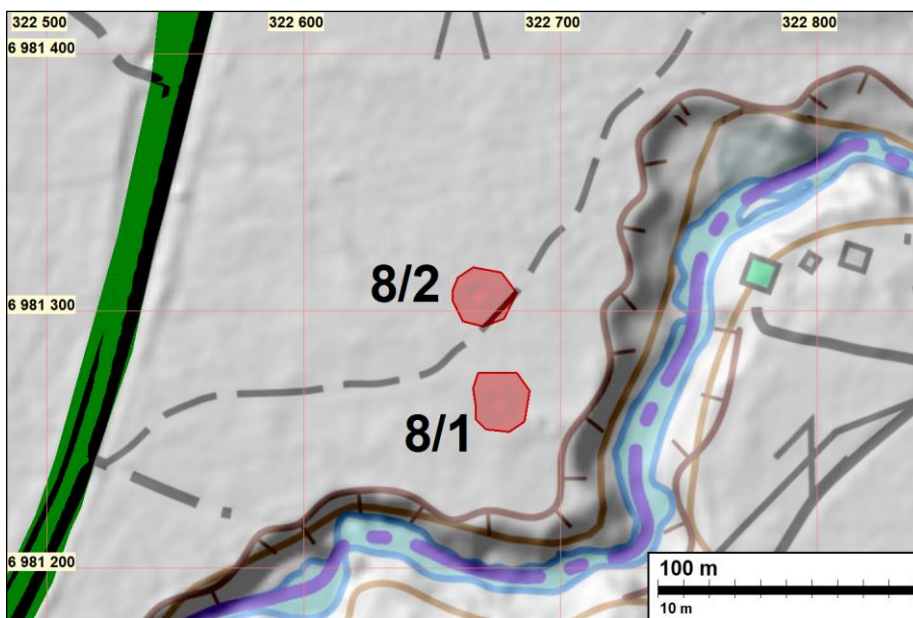
Huomiot: *Sepänmaa 2023:*  
 Melko tasaisella mäntyä kasvavalla hiekkakankaalla on kaksi hiilihautaa.  
 Eteläisempi: N 6981266 E 322676. Halkaisija 7 m, syvyys 30 cm.  
 Pohjoisempi: N 6981310 E 322670. Halkaisija 6 m, syvyys 50 cm.

81: Lapua Niemelä. Kaksi hiilihautaa.

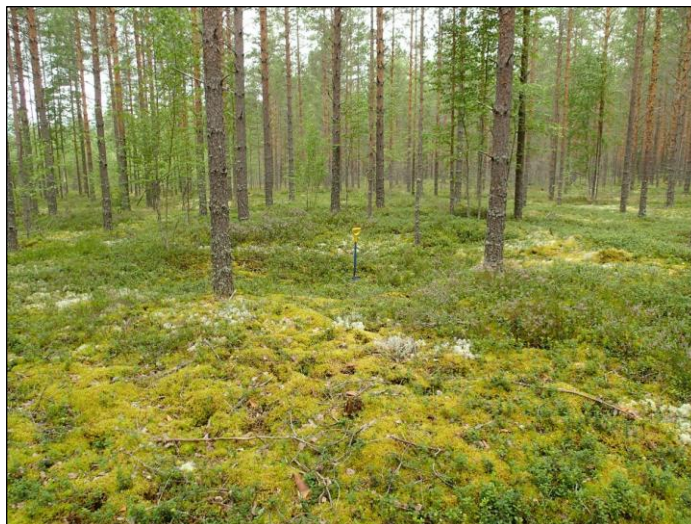
Eteläisempi hiilihauta. Kuvattu länteen.

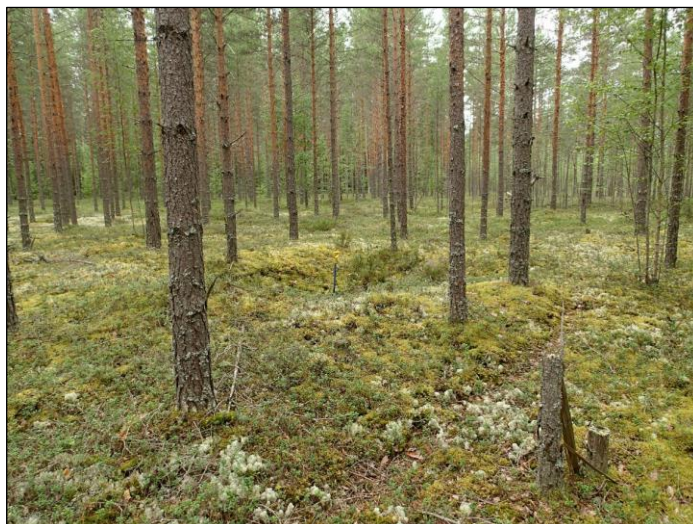
Pohjoisempi hiilihauta. Kuvattu lounaaseen.

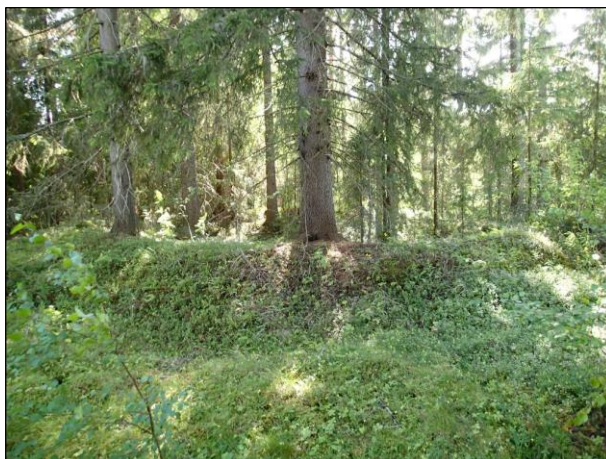
Huomiot: Sepänmaa 2023:  
 Lakajoen ja mt 711 välisellä tasaisella kankaalla, kankaan jyrkästi Lakajokeen laskevan törmän reunalla, on tervahauta. Se on halkaisijaltaan n. 20 m, halssi osoittaa länteen. Tervahauta on hyvin säilynyt.  
 Kasvillisuus alueella on kuusivoittoista sekametsää, tervahaudan kohdalla pusikoista.  
 Tervahauta on merkitty Maanmittauslaitoksen karttapohjille.

Tervahauta. Kuvattu luoteeseen.

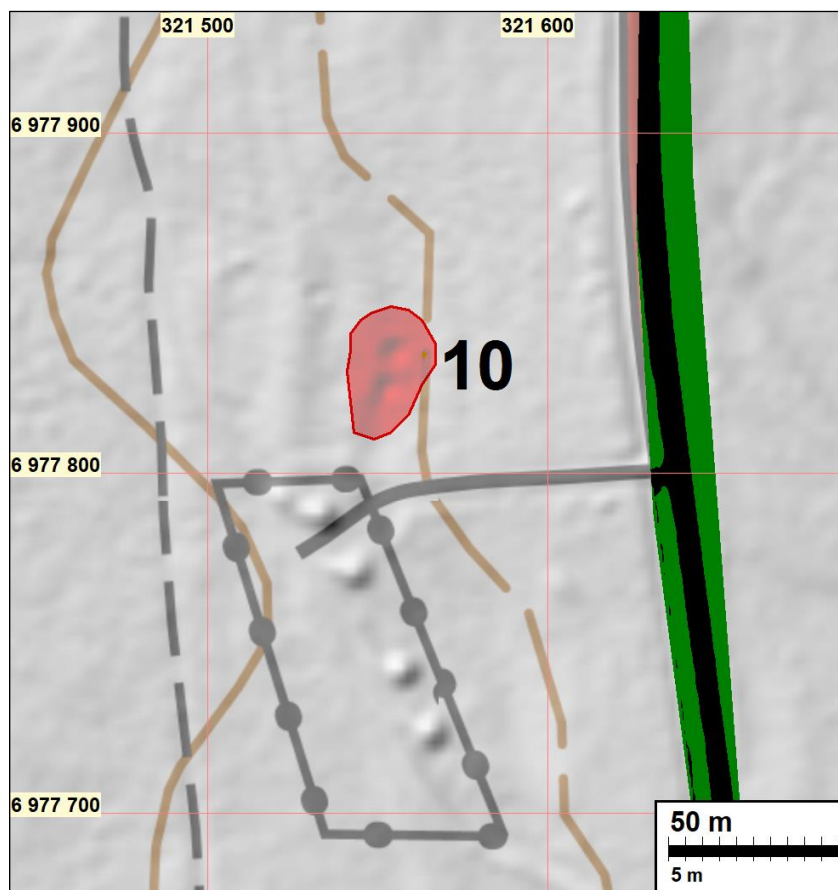
Huomiot: *Sepänmaa 2023:*  
 Hieman kivikkoisella hiekkakankaalla, nuorehkossa (arviolta 15 v.) mäntytaimikos-  
 sa, on tervahauta. Haudan läpimitta on noin 17 m ja siitä etelään olevan halssin pi-  
 tuus noin 11 m.  
 Hauta ja halssi ovat hieman tärveltyneet äestyksessä. Halssiin on (oletettavasti  
 äestämisen yhteydessä) laitettu halkaisijaltaan noin 80 cm kivi.

10: Nuolipuunkonto.

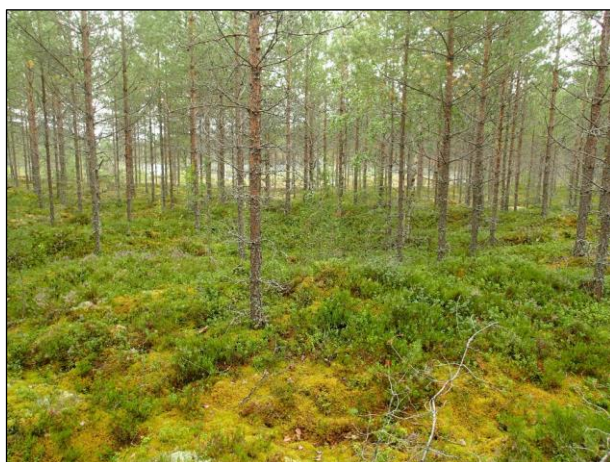
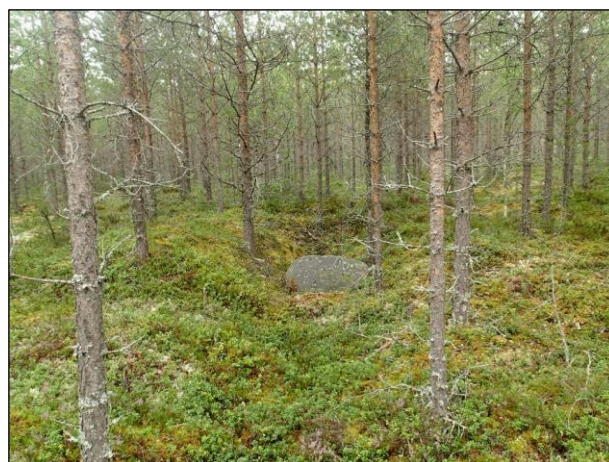
Vasemmalla tervahauta kuvattuna etelään. Oikealla halssin kohtaa, johon on asetettu iso kivi, mahdollisesti parinkymmenen vuoden takaisen metsä-äestyksen yhteydessä. Kuvattu pohjoiseen.

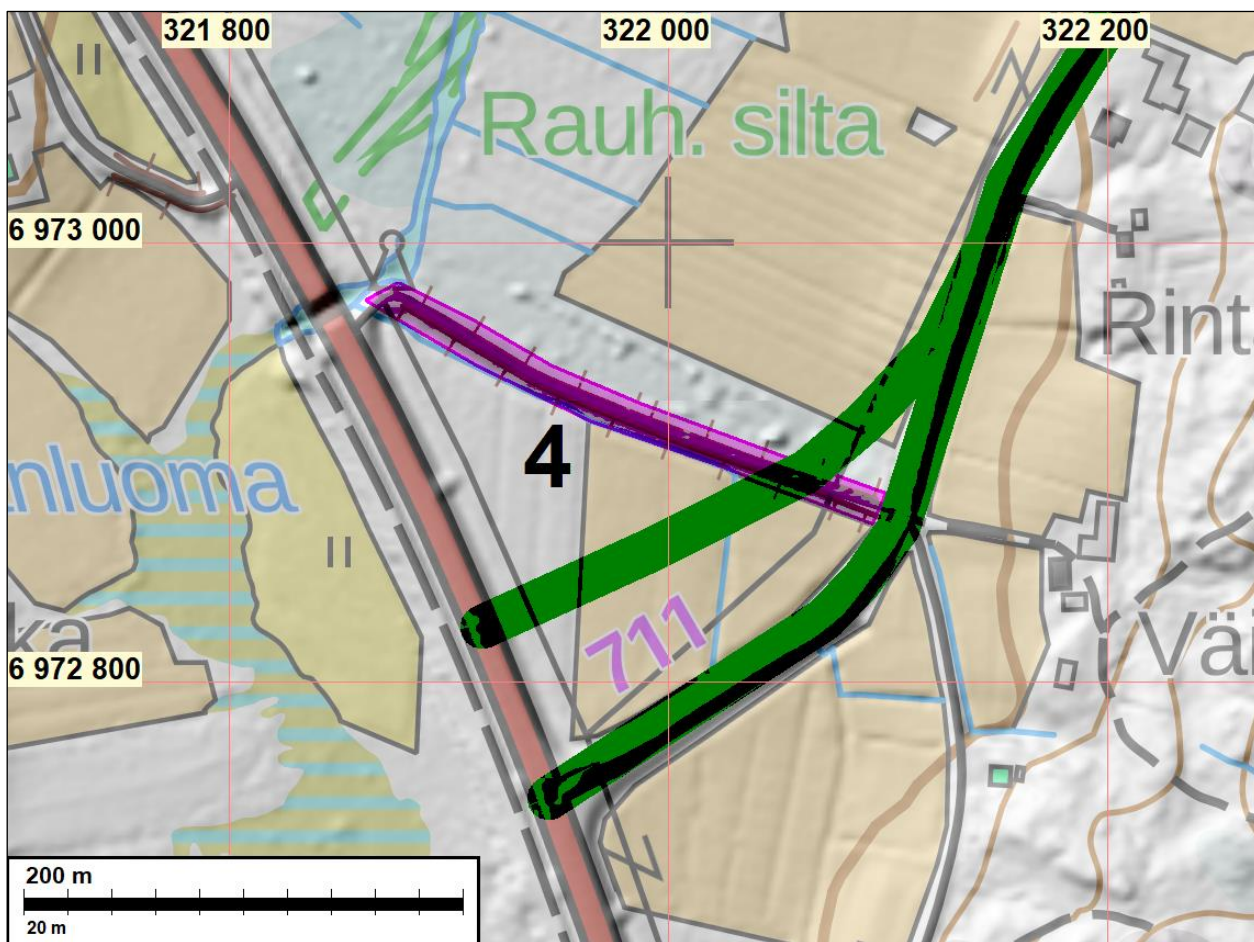
Vanhojen karttojen ja alueen topografian perusteella pengersilta on rakentamisestaan lähtien ollut samalla kohdalla kuin nykyinen, joskin sitä on aikojen saatossa paranneltu.

Yhden tielinjavaihtoehdon perusteella uusi tie tulee leikkaamaan pengertietä kaakkoisosassa.

4: Kuortane Ruonan silta – suojelualuerajaus violetilla.

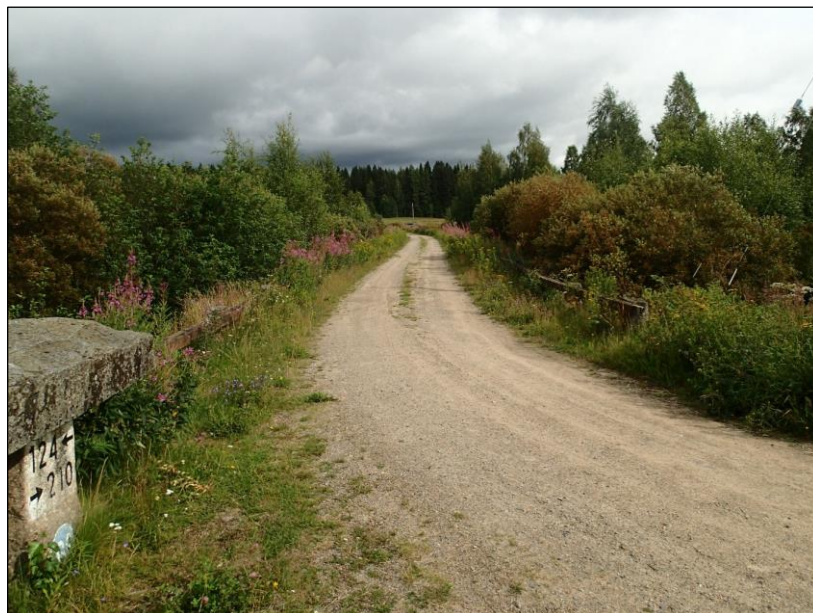
Ruonan pengertiesiltaa kuvattuna itäkaakkoon muistomerkin tienoilta.

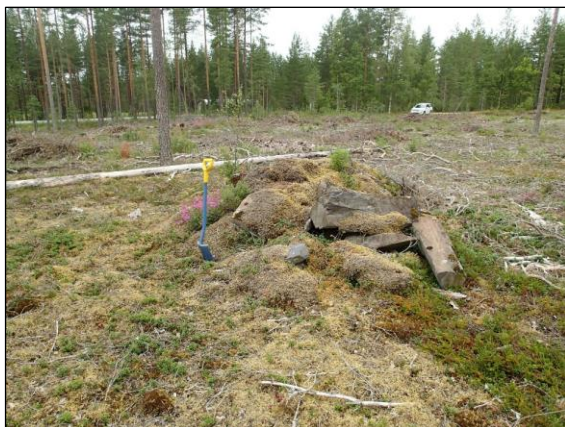
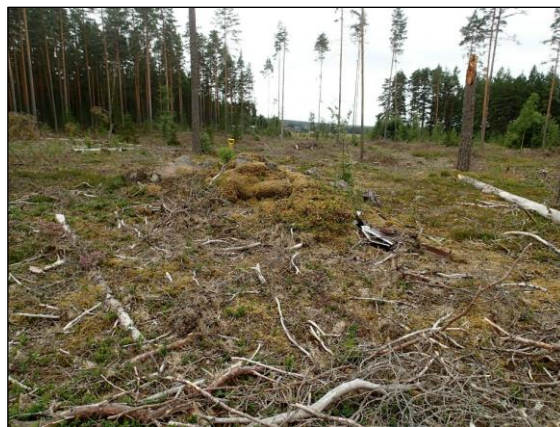
Huomiot: *Sepänmaa 2023:*  
 Loivasti etelään viettävällä hiekkakankaalla, hakkuuaukealla, törmän laella, on kivi-röykkiö. Muodoltaan soikea, kooltaan 5 x 2,5 m, korkeus 70 cm. Kivet ovat suurehkoja, suurimmat läpimitaltaan lähes metrin – eivät yhden ihmisen nostettavia. Kivet ovat suureksi osaksi pitkänomaisia ja vaikuttavat lohkokiviltä, joskaan niissä ei ole havaittavissa porausjälkiä eikä varmoja kiilauksen merkkejä. Röykkiön länsilaidalle on kasattu melko uudenaikaista metalli- ja muovijätettä – sillä ei luultavasti ole tekemistä röykkiön kanssa.  
 Röykkiön viereen, sekä pohjois- että etelälaidalle, tehtiin koekuopat, joissa maa oli puhdasta kivetöntä hiekkaa, pintakerroksessa oli normaali podsolimaannos.

Inventoijan tulkintoja röykkiöstä: Alueella on jonkin verran kiviä hiekkakankaan pinnassa, mutta ei samantyyppisiä kuin röykkiön kivet, jotka eivät ole pyöristyneet jäätikköjoessa (kuten muut kyseisen harjualueen kivet). Kivet on ihminen siis tuonut kohdalle jostain kauempaa. Kyseessä ei liene esihistoriallinen röykkiö (mm. sijainti ja kivien suuri koko olisivat epätyypillisiä sellaisille). Myöskään uuninpohjalta se ei vaikuta (esim. ryssänuunin), koska viereen tehdyissä koekuopissa ei ollut mitään viitteitä tulenpidosta. On mahdollista, että kyseessä on rakennuskivivarasto.

Vasemmalla: Kiviröykkiö kuvattuna luoteeseen. Lapio eteläisemmän koekuopan kohdalla. Oikealla röykkiö kuvattuna etelään. Röykkiön oikealla laidalla erottuu vaaleana muovi- ja metallijätettä, joka lienee röykkiötä nuorempaa.

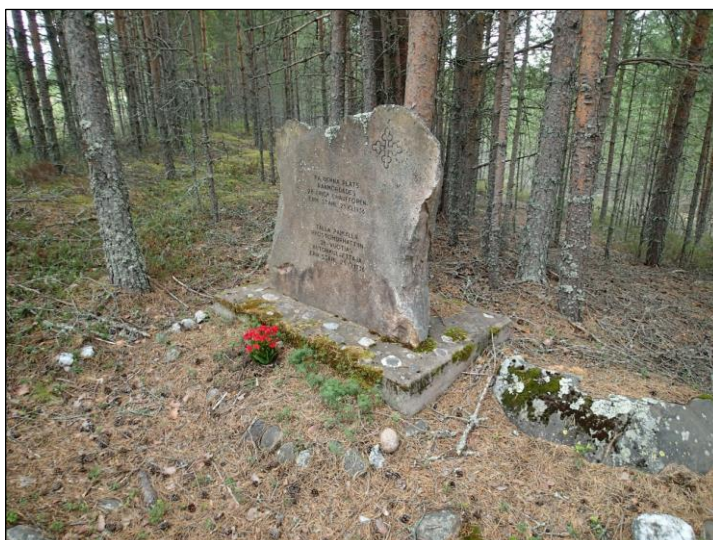
Huomiot: *Sepänmaa 2023:*  
 Tien laidalta noin 10 m lounaaseen, tien ja hiekkakuopan välisellä mäntytaimikkoa kasvavalla alueella on muistomerkki. Se on pystytetty paikalla vuonna 1936 ryöstömurhatun Erik Ståhlin muistoksi.  
 Maanmittauslaitoksen karttapohjilla kohdalla on muistomerkin symboli.

Ståhlin muistomerkki. Etelään.

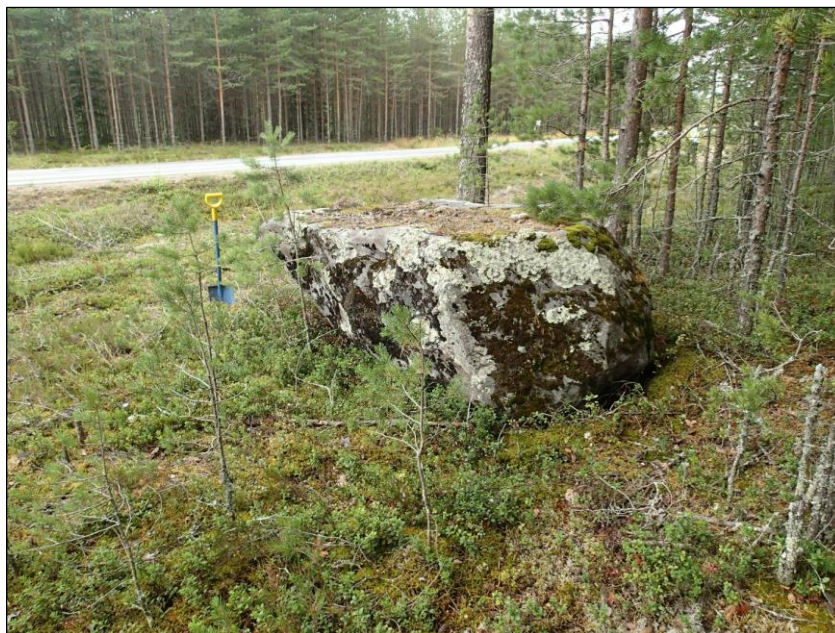
Huomiot: *Sepänmaa 2023:*  
 Maanteiden 711 ja 7113 risteyksen itäpuolella on Maanmittauslaitoksen karttapohjille merkitty kivi, nimeltään "Leipäkivi". Kivi on kooltaan 2 x 3 m, korkeus 90 cm, tasalakinen.  
 Kahden haastattelemamme paikkakuntalaisen mielestä kiveen liittyy perimätieto, että venäläiset sotajoukot (Suomen sodan yhteydessä) olisivat kuumentaneet kiven ja paistaneet sen päällä leipiä. Tämä ei allekirjoittaneesta vaikuta uskottavalta. Kuitenkin kivi siihen liittyvien tarinoiden takia – jotka vaikuttavat olevan yleisesti tunnettuja paikkakunnalla – on otettu mukaan tähän raporttiin tarinapaikkana.

Leipäkivi. Kuvattu luoteeseen.

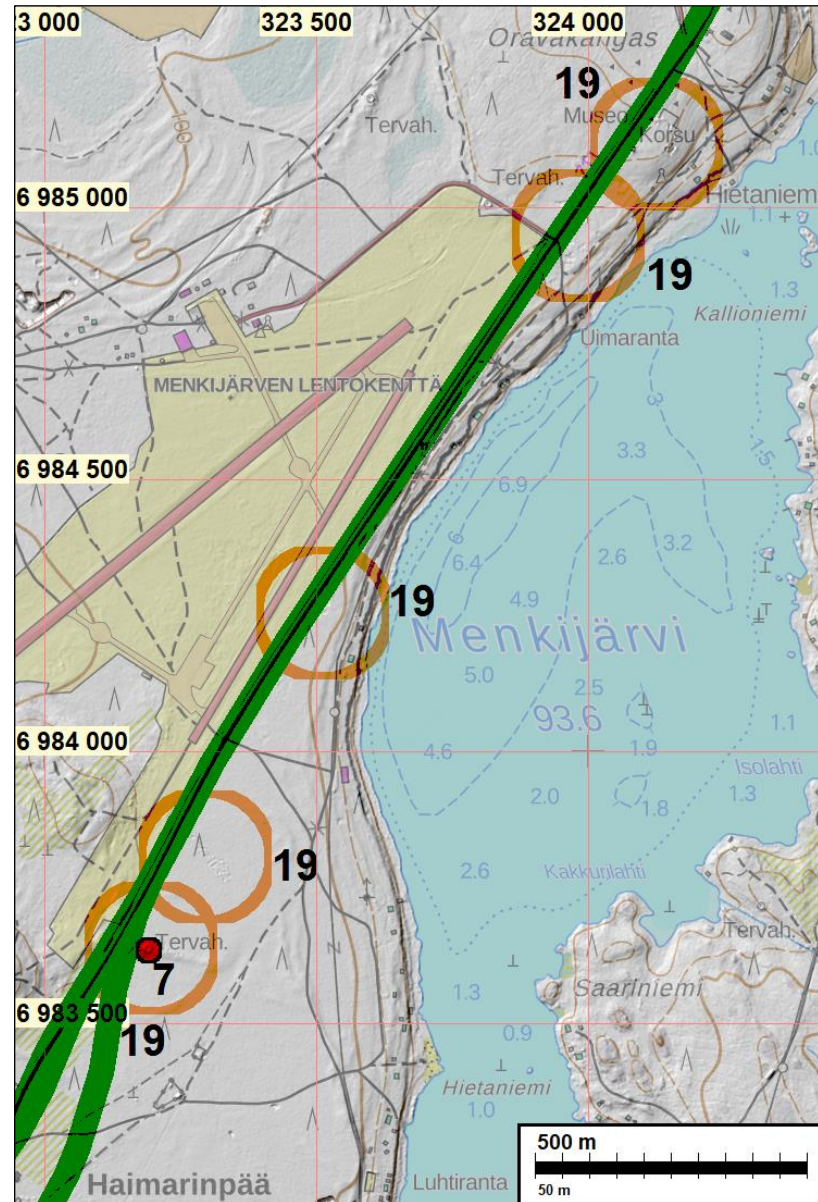
Menkijärven pohjoisosan ja mt 711 väliin on Maanmittauslaitoksen karttapohjille merkitty "Korsumuseo". Paikalla ei ole varsinaista museota, vaan mm. korsi ja taisteluhautoja, jotka esittelykyltin perusteella on rakennettu paljon II maailmansodan jälkeen matkailunähtävyydeksi. Erilaisia taisteluhautoja ja pesäkkeitä on noin 2 km matkalla tien kaakkoispuolella.

Tien länsipuolella sijaitseva Menkijärven lentokenttä perustettiin 1930-luvun lopulla. Sotien aikana se oli Kauhavan ilmasotakoulun käytössä. Joskus sodan aikaisiin lentokenttiin liittyy samanaikaisia, eri tyyppisiä puolustusvarustuksia. Tässä tapauksessa tulkitsimme kaikki "varustukset" viime vuosikymmenien tuotoksiksi, joten niillä ei ole Muinaismuistolain tai arkeologisen tutkimuksen kannalta suojelu- tai tutkimusarvoa.

19: Alajärvi Korsumuseo – puolustusvarustusten kaltaisia kaivantoja oranssien ympyröiden sisällä, 7: Alajärvi Käpykangas – tervahauta.

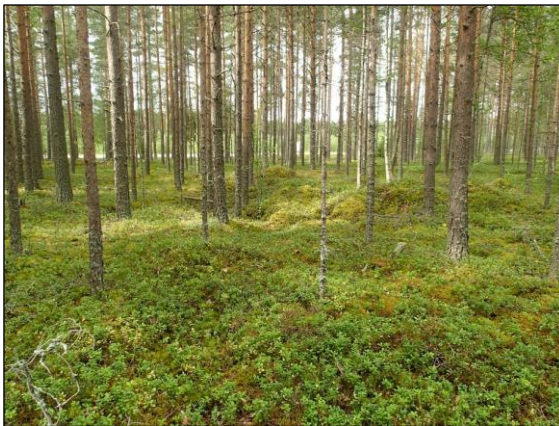
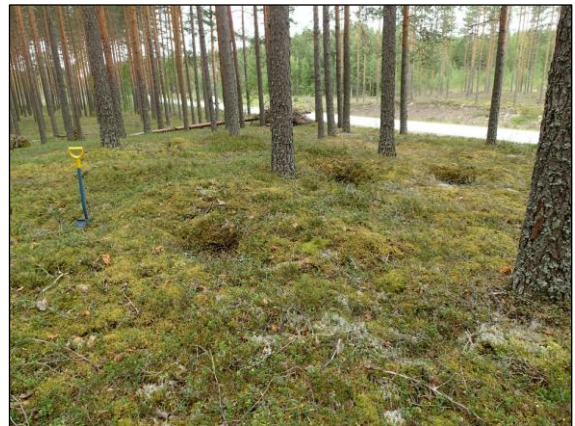
Vasemmalla: Taisteluhaudan kaltaisia kaivantoja alueen koillisosassa, kuvattu luoteeseen. Oikealla: am-pumapoteron kaltaisia kuoppia alueen lounaisosassa, tervahaudan (kohde 7) ja maantien 711 välisellä alueella. Kuvattu lounaaseen.
