# Lapinjärvi-Loviisa Uuden 110 kV voimajohtolinjan muinaisjäännösinventointi 2013

**Tilaja: Kymenlaakson Sähköverkko Oy**

**Alue:** Uusi, suunniteltu voimajohtolinja Lapinjärven keskustan itäpuolelta kaakkoon Loviisan Kuninkaankylän länsipuolelle, olemassa olevalle voimajohtolinjalle, n. 10 km pituinen linjakäytävä.

**Tarkoitus:** Selvittää onko voimajohtolinjakäytävän alueella ja liepeillä kiinteitä muinaisjäännöksiä.

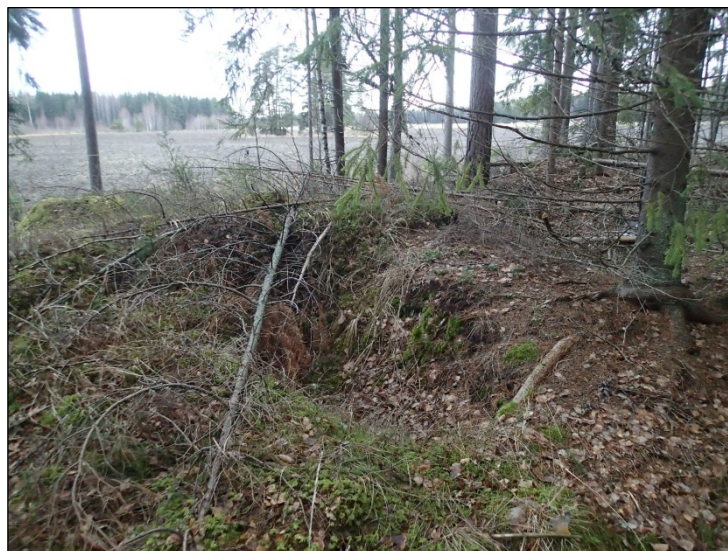
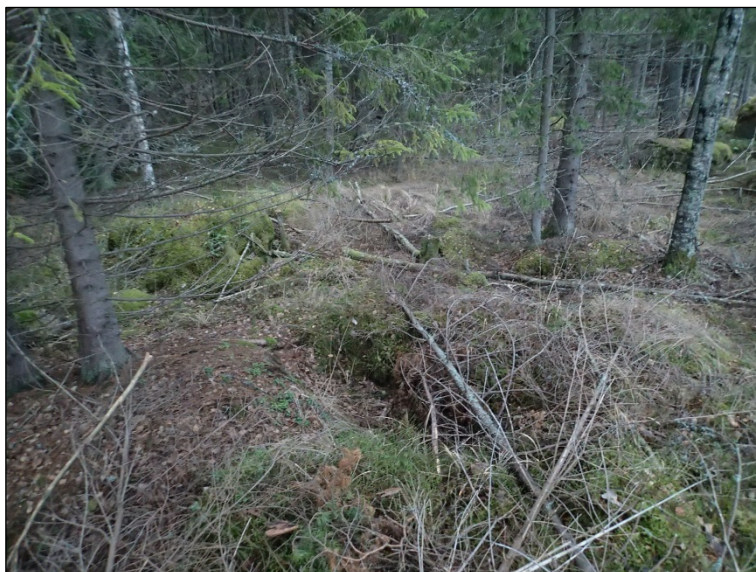
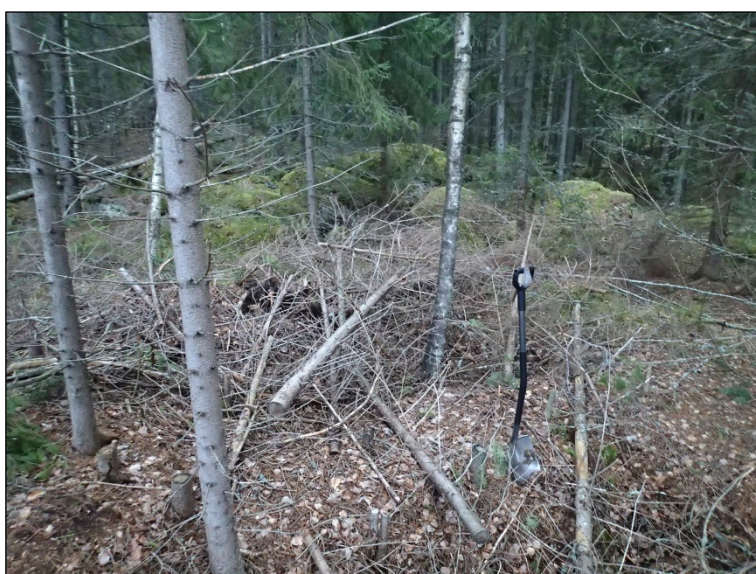
Koordinaatit: N 6719320 E 461410, z 22.

Taasianjoen itärannalla havaitsin voimajohtolinjan alla kolmen kuopan ryhmän. Kuopat sijaitsevat joen rantapellon reunalla jossa pellostä kohoaa kapea kivikkoinen, pellon reunan suuntainen matala harjanne (kyseessä ilmeisesti rantavoimien muokkaama muodostuma). Paikalla on lohokareiden välisellä suppealla vähemmän lohokareisella kohdalla kolme pitkänomaista kuoppaa, kooltaan 2-2,5 m x 1 m ja syvyydeltään n. 50-70 cm. Kuopat ovat jyrkkäseinäisiä. Niissä ja niiden lomassa kasvaa nuorta kuusikkoa. Kuopat olivat risujen peitossa. Niihin tehty koekuoppa ei antanut mitään viitettä niiden iästä: kivikkoinen ja hienoaineksinen maaperä jossa ei voinut varmuudella erottaa podsolia – kyseiseen maaperään ei silmin havaittavaa maannosta välttämättä synny. Kuoppien jyrkkäseinäisyydestä ja puustosta päätellen ne lienevät kuitenkin melko nuoria. Olisiko yritetty maata ottaa laihdukkeeksi pellolle tai muutoin maata otettu? Kyseessä voisi olla myös varastokuopat mutta se oletus on mielestäni hyvin hutera. En katsonut kuoppia niiden todennäköisen nuoruuden ja ilmeisen merkityksettömyyden takia muinaisjäännöksiksi.

Lapion molemmin puolin (edustalla osin kuvassa ja takana toinen) risujen peitossa olevat kuopat

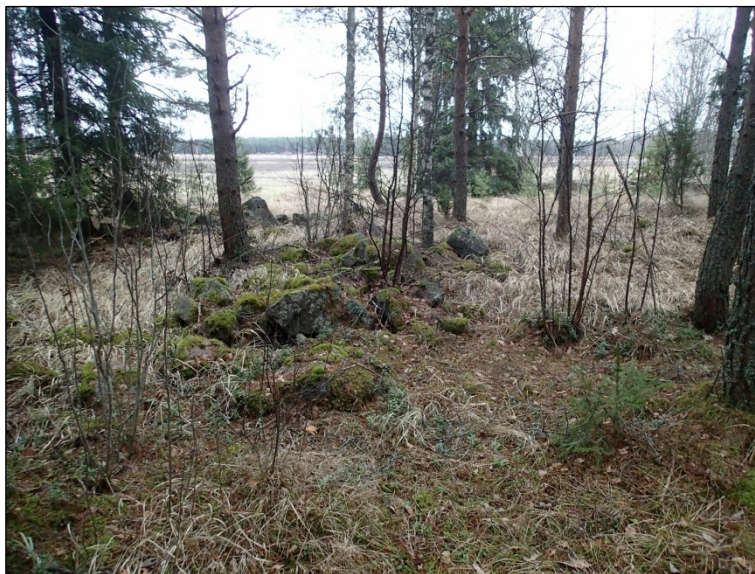
Tesjoesta linjaa pitkin 1,3 km itäkaakkoon, Bronalandet nimisen pellon länsipuolella ja Kola-bisiskärret -nimisen pellon pohjoispuolella linja viistää matalaa kumpareta. Sen eteläpäässä on lato. Ladon ja linjan välissä on metsässä kivikasa (koordin. N 6718853 E 462429), joka koostuu päästä suuremmista lohkokivistä. Niissä on osassa havaittavissa poran jälkiä. Kivikasa on aivan ilmeisesti nykyaikainen raivauskivikko.

Moderni kivikasa.
