**Lappeenranta
Linnoitus
Kehruuhuoneenkuja 6
maankaivamisen
arkeologinen valvonta
2019**

Alue: Lappeenrannan linnoituksessa ja vanhalla asemakaava-alueella (muinaisjäännösrekisterin tunnus 1000007474) sijaitseva Kaupunginarkiston rakennuksen, Kehruuhuoneenkuja 6, itä ja etelä seinusta.

Tarkoitus: Valvoa tuleeko maankaivamistyötä tehtäessä esiin kiinteää muinaisjäännöstä tai muita arkeologisia jäännöksiä..

Tekijät: Mikroliitti Oy, Hannu Poutiainen. Valmistelu ja raportin koostaminen Timo Jussila.

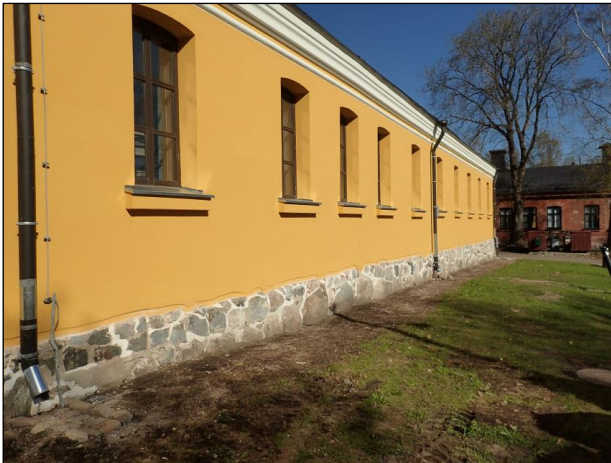
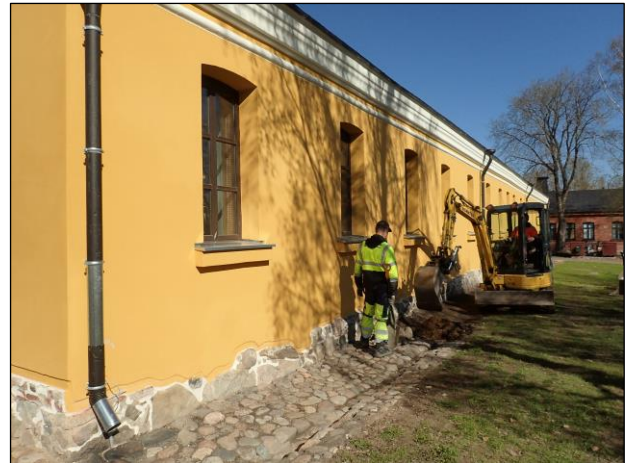
Vasemmalla: rakennuksen itäseinustaa ennen maa-aineksen kuorimista. Oikealla: maa-ainesta kuoritaan kaivinkoneella rakennuksen seinustalta. Etualalla jo aiemmin asennettua kiveystä. Luoteeseen.

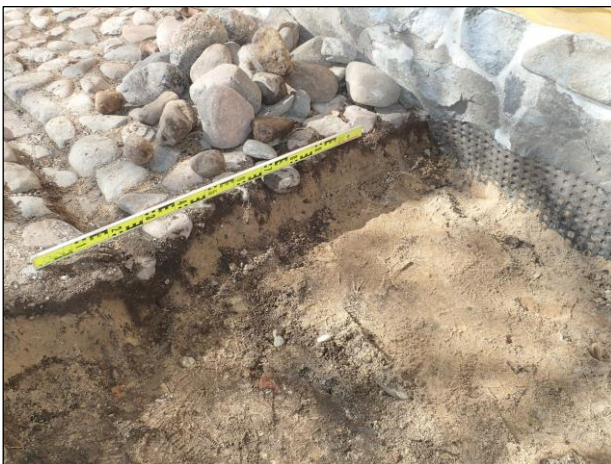
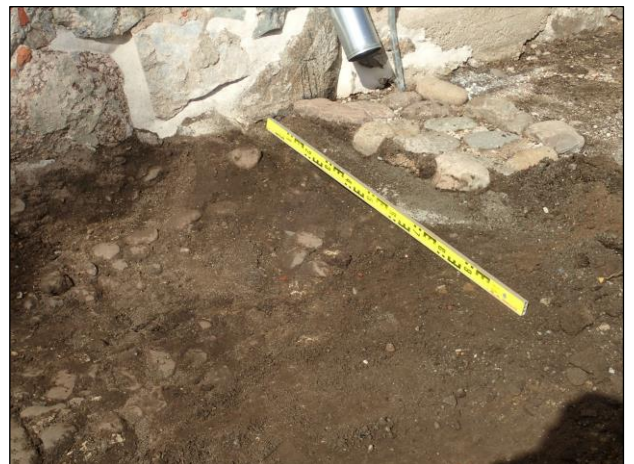
Alla vas: ajettua hiekkaa ja suojakangas tai -matto rakennuksen seinustalla. Oikealla: vanhaa, esiin kaivettua kenttäkiveystä (vas.) ja rännin alle asennettu moderni kiveys. Rännin vieressä näkyy kaapelia, jonka asentamisen yhteydessä vanhaa kenttäkiveystä on rikottu. Kuva luoteeseen.

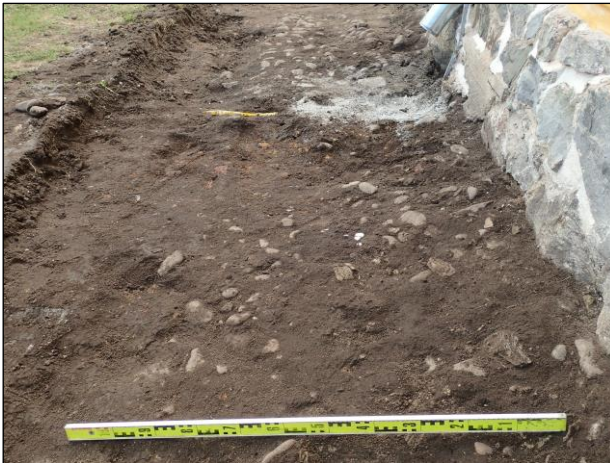
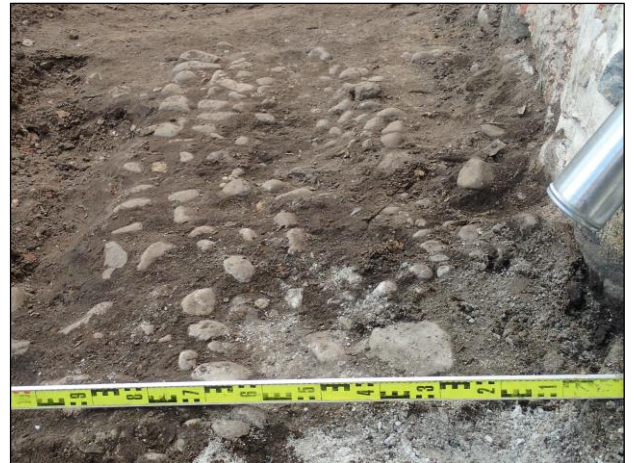
Rakennuksen kaakkoisnurkasta 13 m pohjoiseen osuttiin seinän vierustalla kenttäkiveykseen. Sitä on kivijalan ulkoreunasta mitattuna noin 1 m leveydeltä. Kivet ovat pyöreähköjä mukulakiviä, koko noin 5x5 cm – 10x16 cm. Kiveyksen päällä oli sekoittunutta humuksensekaista kivennäismaata, kivien päällä ja väleissä laastia, kirkasta tasolasia (ikkunalasia), tiilensiruja, paikoin myös pikeä, pullolasia, fajanssia sekä rautanauvoja, joista muutamat takonauvoja. Kivien väleistä paljastui myös sellaisia tiilenkappaleita, joissa on kiinni laastia: sen perusteella kyseessä on purkujäte. Ehjää kiveystä on (säilynyt) 1,8 m matkalla. Sen rikkoo sadevesirännin kohdalle maahan kaivettu roilo, johon on asennettu kaapeli.

Kaapelikaivannon jälkeen kiveys jatkuu pohjoiseen runsaan 4 matkalla, eli yhteensä sitä on noin 6 m matkalla. Pohjoisosassa kiveys muuttuu hajanaisemmaksi ja hieman kapeammaksi, leveys siellä on 0,9 m. Maa-aineksen seassa kiveyksen päällä oli runsaasti laastia, tiiltä, ikkunalasia ja muutamia rautanauvoja. Kiveyksen pohjoispuolelta löytyi pala valkoista koristelematonta posliinia.

Vasemmalla: kiveystä 1 osin esiinkaivettuna. Kenttäkiveyksen kiviä ei kaivettu kokonaan esiin, koska ne irtoavat helposti paikoiltaan. Kuvan keskivaiheilla näkyy rännin kohdalla kaapelinauhaa ja rikutun kiveyksen paikkaa. Kuva etelään. Oikealla: Kiveystä 1 osin esiin kaivettuna. Kuvan etualalla näkyy rännin ja latan kohdalla rikutun kiveyksen paikkaa. Kuva etelään.

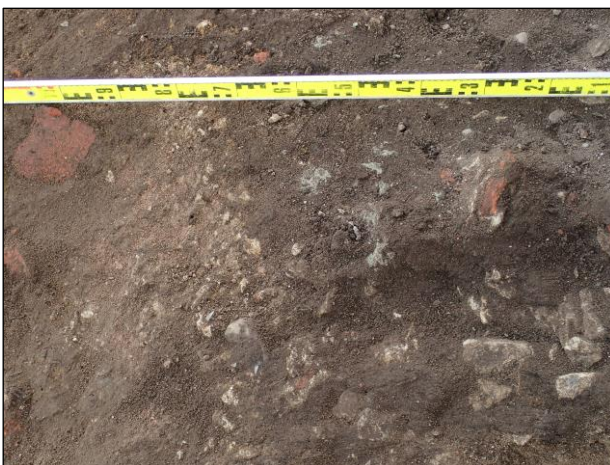
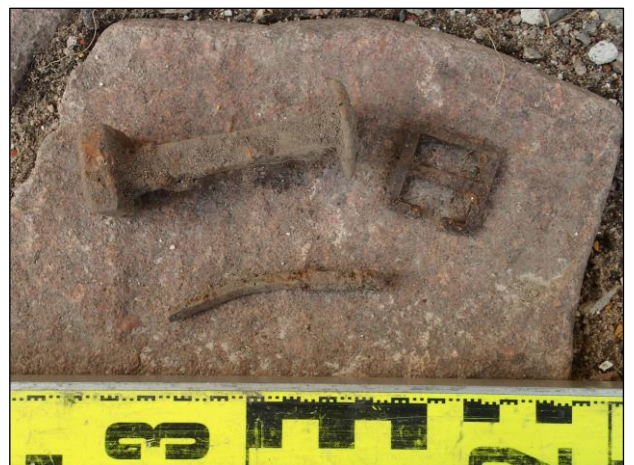
Vasemmalla: Vanhan kenttäkiveyksen päällä olevaa purkujätettä, tiilenkappaleita ja laastia. Oikealla: Sekoittuneen purkukerroksen rautaesineitä: takopultti tms., hihnansolki ja rautanauula.

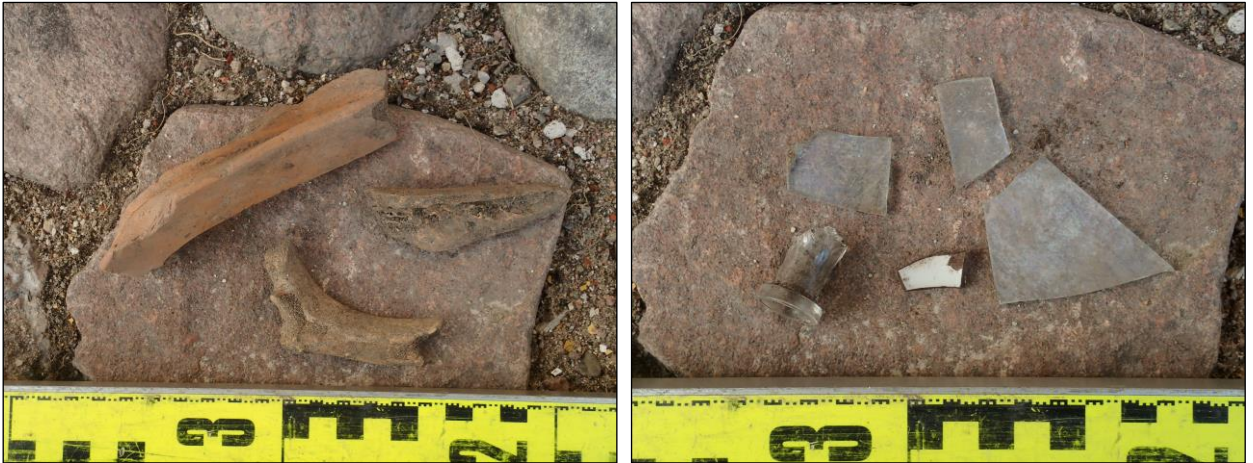
Vasemmalla: Sekoittuneen maa-aineksen ja purkukerroksen löytöjä: koristekaakelin tms. kappale ja eläinten luita. Oikealla: Sekoittuneen maa-aineksen ja purkukerroksen löytöjä: lasipullon (lääkepullon tms.) suuosan kappale, ikkunalasia ja fajanssiastian siru.

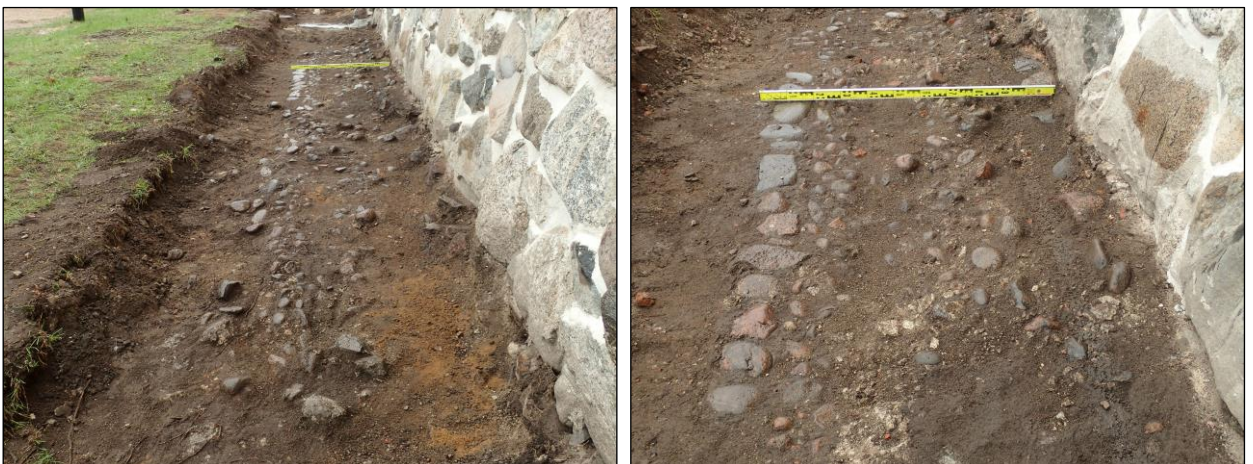
Toinen selvä kiveys paljastui edellisestä 11 m pohjoiseen. Kiveys on paikoin epäyhtenäinen, mutta siinä on yhdessä kohdassa selvä reunakiveys kookkaammista kivistä (suurimmat 15x20 cm) ja niiden sekä kivijalan välisellä alueella on suhteellisen tiivis kiveys. Pohjoisempi osa samasta kiveyksestä poikkeaa edellä kuvatusta. Siinä on hyvin pienistä kivistä (pienimpien koko 4x4 cm) tehty reunakiveys, useita pieniä kiviä vierekkäin rivissä. Niiden ja kivijalan välisellä alueella on epäyhtenäinen ja harvahko kiveys, eniten kiviä on kivijalan tuntumassa seinän vieressä. Paikalla oli runsaasti tasolasin (ikkunalasin) sirpaleita, laastia muruina, levyinä ja kappaleina sekä tiiltä muruina ja rikkonaisina kappaleina, joissa kiinni myös laastia. Laastia on kiinni myös muutamissa kulmikkaissa ja pyöreähköissä suhteellisen pienissä kivissä. Materiaalin ominaisuuksien perusteella kyseessä on purkujäte.

Vasemmalla: kiveys 2 paljastettuna. Kenttäkiveys on rakennettu vaihtelevasti ja vaihtelevan kokoisista kivistä. Kuva etelään. Oikealla: kenttäkiveyksen huolellisesti asennettua reunakiveystä kuvassa vasemmalla. Kuva etelään.

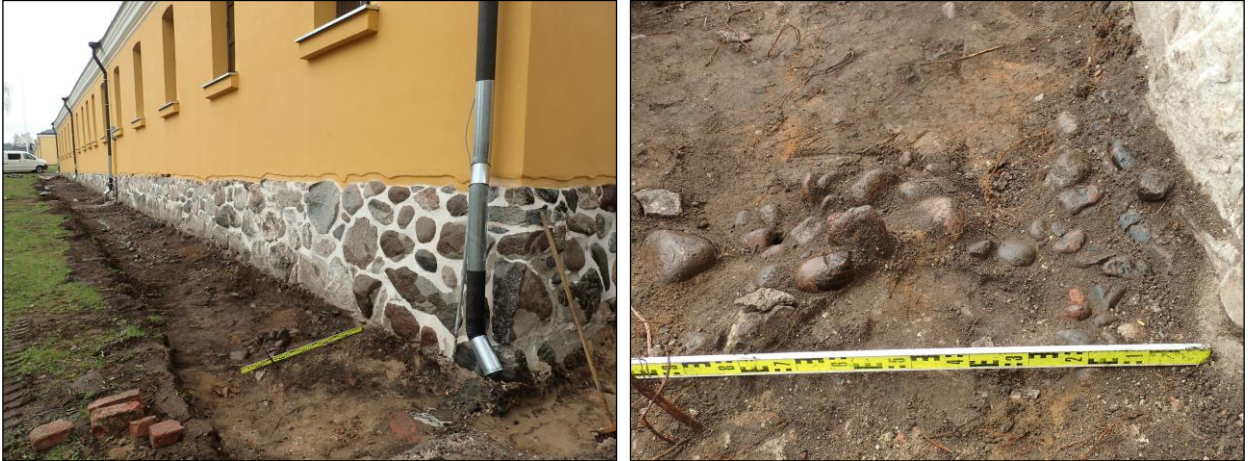
Kolmas erillinen nupukivistä tehty kenttäkiveys (sen vähäinen jäännös tai täysin keskeneräinen) paljastui rakennuksen koillisnurkan tuntumasta, siitä 1,5 m etelään. Kiveyksen leveys on 1,1 m ja pituus 0,8 m.

Vasemmalla: Kenttäkiveyksen säilyneet osat paljastettuina. Etualalla kiveys 3. Kuva etelälounaaseen. Kenttäkiveyksen vähäinen jäännös tai sen keskeneräiseksi jäänyt osa. Kuva etelään.

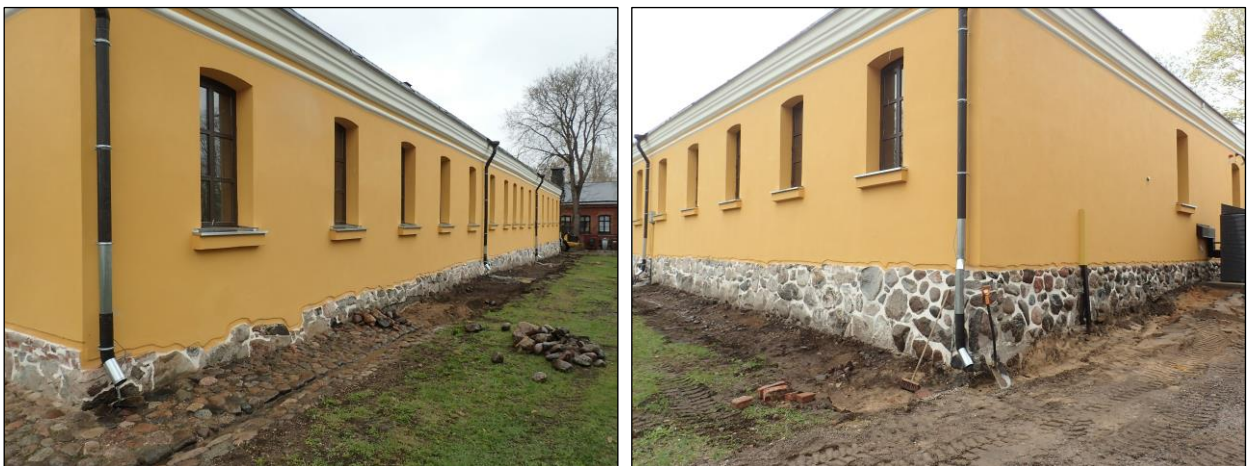
Vasemmalla: maa-aines kuorittuna rakennuksen itäisivulta uuden kiveyksen asentamista varten. Kuva luoteeseen. Oikealla: rakennuksen itäseinustan vanhaa kenttäkiveystä (vas.). Pohjoisseinustalla on ajettua hiekkaa uuden kiveyksen asennussyvyyttä syvemmälle. Kuva lounaaseen.

Kenttäkiveys dokumentoitiin, mutta sitä kaivettu pois. Suunnitelmien mukaan se tulee jäämään uuden kiveyksen ja kivituhkakerroksen alle.

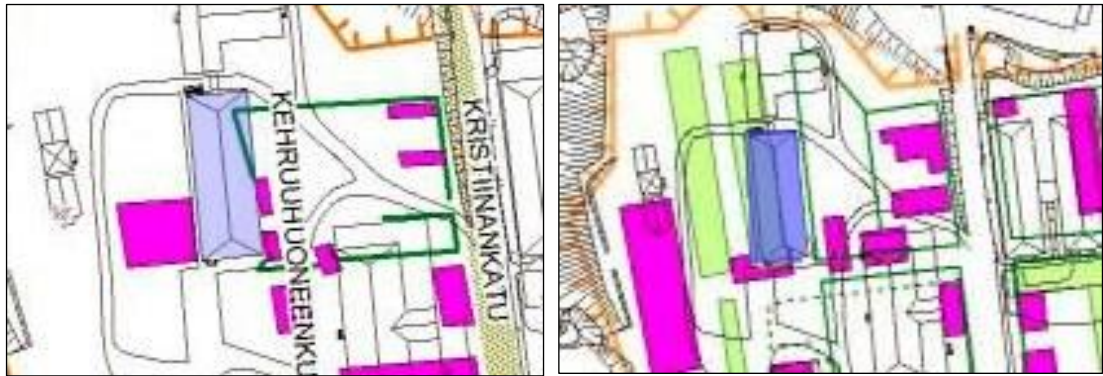
Nykyisen Kaupunginarkiston rakennus värjätty Mökkösen raportin karttojen päälle sinisellä. Vasemmalla rakennukset v. 1750-luvun lopulta (Mökkönen liitekartta 3.5) sinipunaisella. Oikealla rakennukset v. 1775 (Mökkönen liitekartta 3.6)

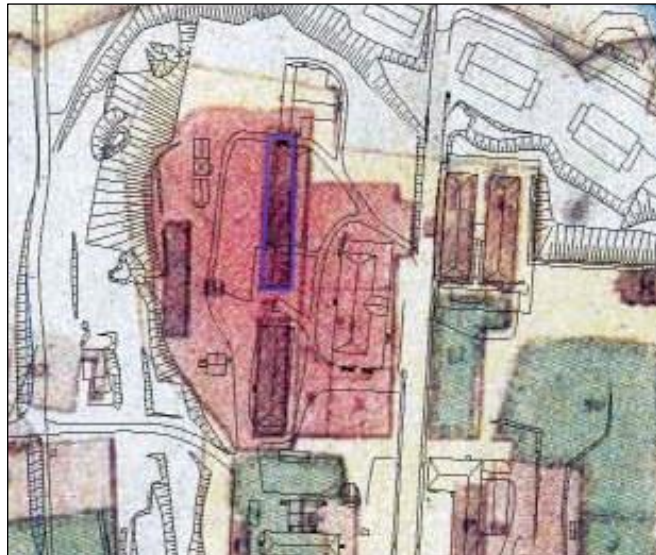
Ote vuoden 1838 Gyldenin asemakaavasta (Mökkösen raportin liitekartta 3.7).
