LAPPEENRANTA LINNOITUS

Ratsuväkimuseon seinänvierustan kaivutyön arkeologinen valvonta 2019

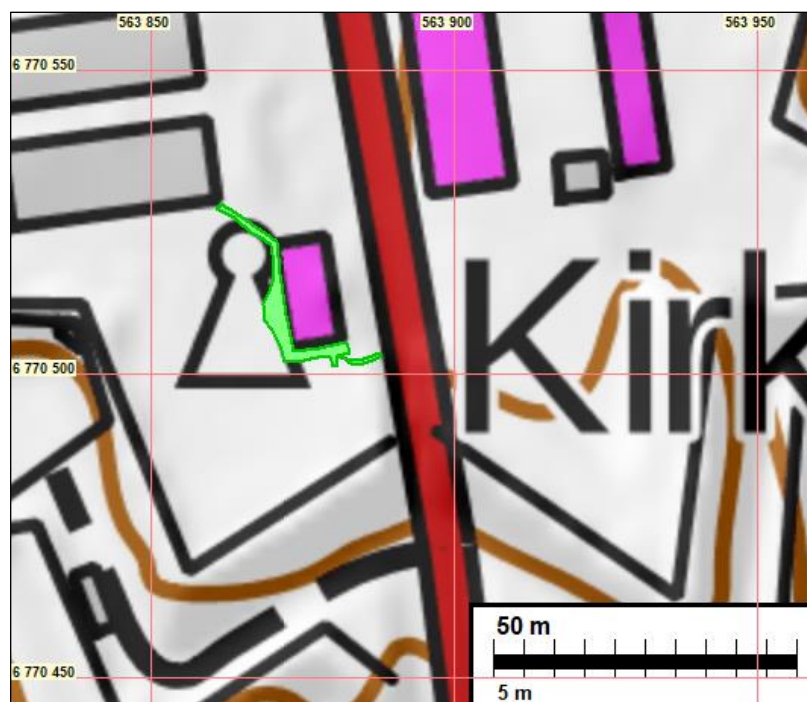
Valvottu alue Ratsuväkimuseon etelä ja länsipuolella on merkitty vihreällä.

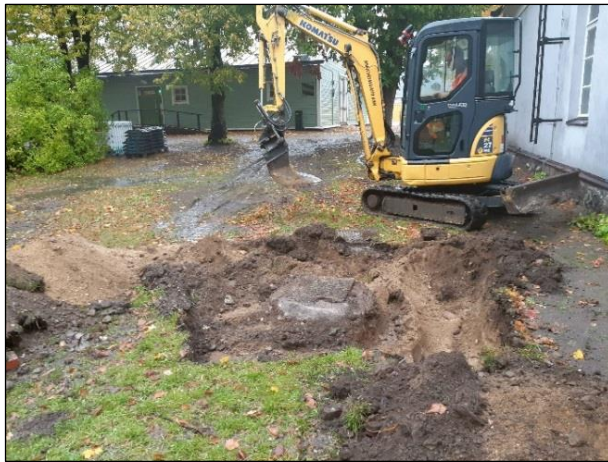
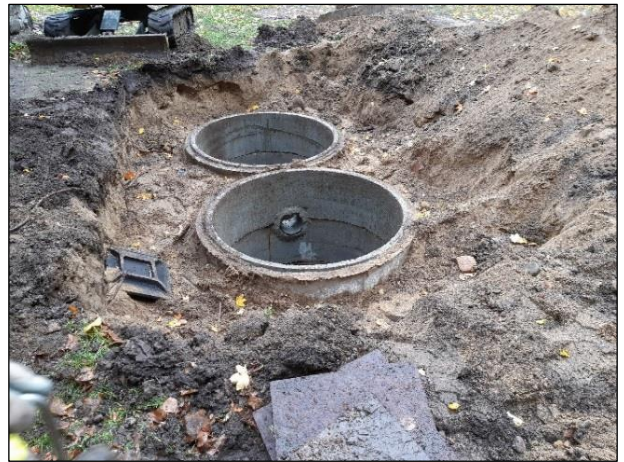
Kaivuutyö alkoi vanhojen suurten kaivojen paikantamisella ja esiin kaivuulla. Kaksi suurta kaivoa sijaitsevat Ratsuväkimuseon länsipuolella, noin rakennuksen puolivälin kohdalla noin kahden metrin päässä seinästä. Maaperä kaivojen ympärillä oli hienoa hiekkaa eikä mitään havaintoja kulttuurikerroksista tai edes irtolöydöistä tehty kaivojen läheisyydessä. Luultavasti maaperää on muokattu laajalta alueelta kaivojen asennustöiden aikaan.

Vasen. Ensimmäistä kaivoa otetaan esiin. Oikea. Molemmat kaivot esillä ja kannet poistettuna.

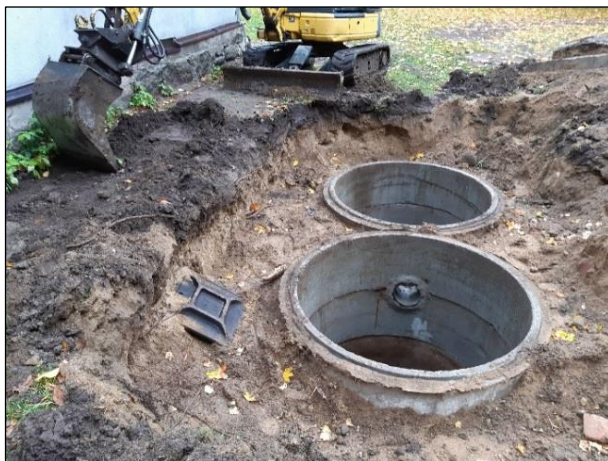
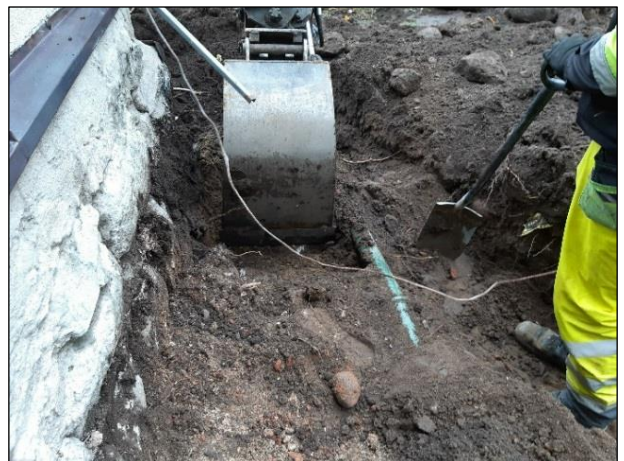
Kaivojen jälkeen siirryttiin kaivamaan rakennusten seinustaa, eli tulevan mukulakiveyksen paikkaa. Seinustalla kulki kaapeleita ja maaperä seinustalla oli multaista täyttömaata, jota on kaivettu aiemminkin kaapeleita asennettaessa. Ehjiä rakenteita tai löytöjä ei havaittu. Tiiltä ja laastinpaloja oli alueella jonkin verran.

Vasen. Seinustan kaivuutyö alkoi. Oikea. Kaapeleita lähellä rakennuksen lounaisnurkkaa.

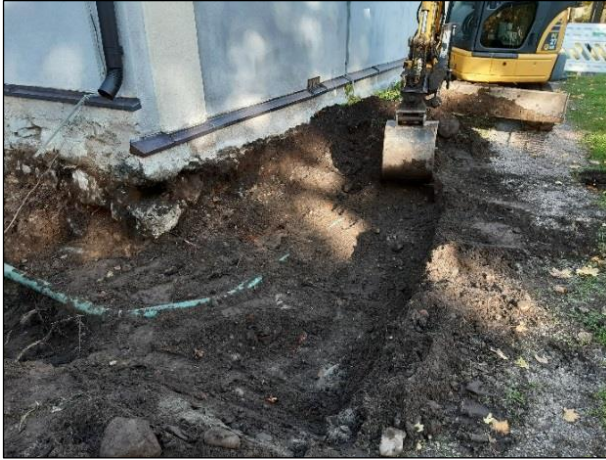
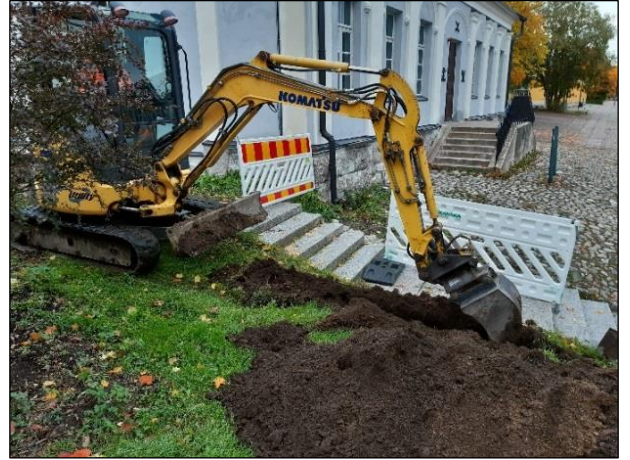
Kaivuutyö eteni rakennuksen länsiseinustalta eteläseinustalle ja maaperä alueella jatkui melko samankaltaisena multamaana. Seinustan kaivuutyön jälkeen siirryttiin kaivamaan maakaapelille kapea oja, joka alkoi Kristiinankadun kulmalla olevan valaisinpylvään kohdalta ja yhdistyi lähellä rakennuksen kaakkoiskulmaa seinänvieruskaivantoon. Erillisen kaapeliojan syvyys oli n. 50 cm ja leveys n. 50 – 60 cm. Samalla kaivettiin erillinen noin metrin pätkä, 50 cm leveä ja 50 cm syvä

ojaa eteläseinustalta kohtisuoraan etelään kaapelia varten. Maaperä alueella oli multamaata, ja syvemmällä hiekkaa. Lähellä rakennuksen kaakkoiskulmaa havaittiin muutama kivi, jotka saattoivat olla vanhemman mukulakiveyksen reunakiviä. Muuten alueella ei ollut säilynyt mitään aikaisempia rakenteita tai kulttuurikerroksia.

Vasen. Kaivuutyö rakennuksen eteläpäädyssä. Oikea kaapeliojan kaivuuta lähellä Kristiinankatua.

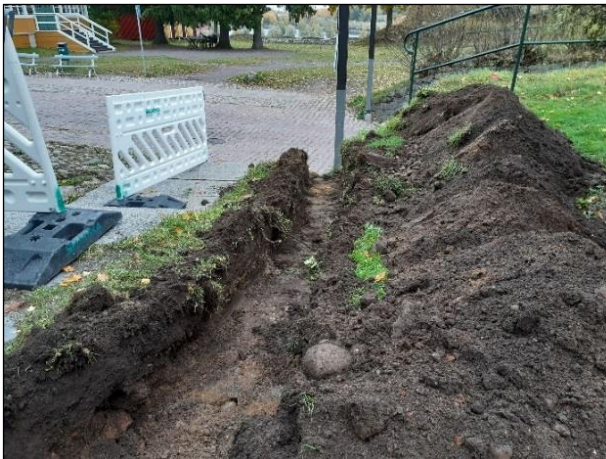
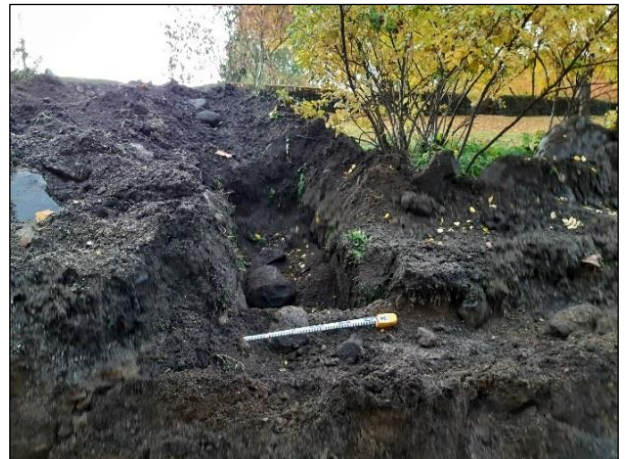
Vasen. Kaapelioja kaivettu länteen Kristiinankadulle. Oikea. Pieni erillinen pätkä kaapeliojaa.

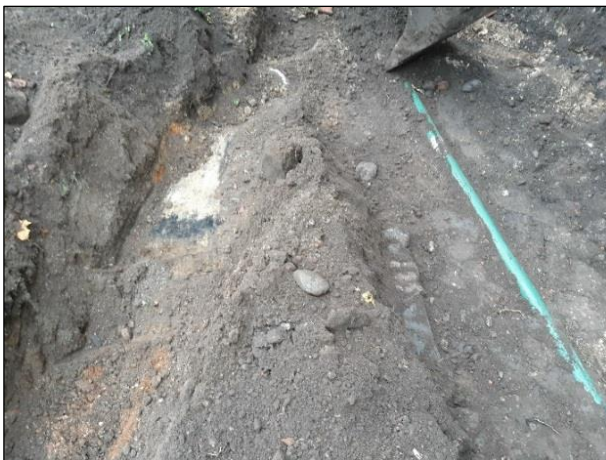
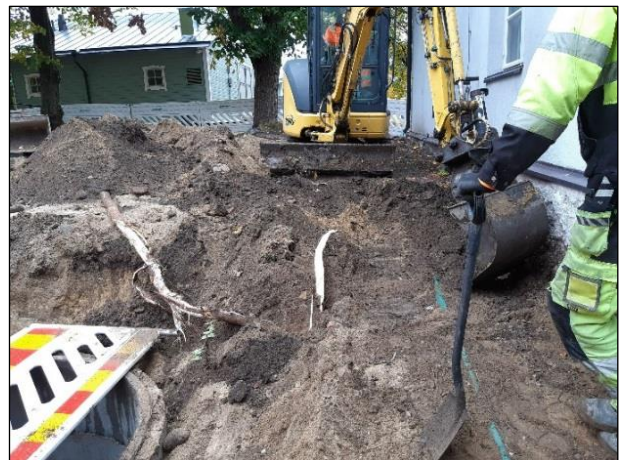
Vasen. Pieni pätkä kivistä, sekä laastia ja tiilenmurskaa kohdassa, jossa kaapelioja yhdistyi muuhun seinänvieruskaivantoon rakennuksen eteläpäädyssä. Oikea. Rakennuksen länsipuolen seinänvierustaa kaivetaan.

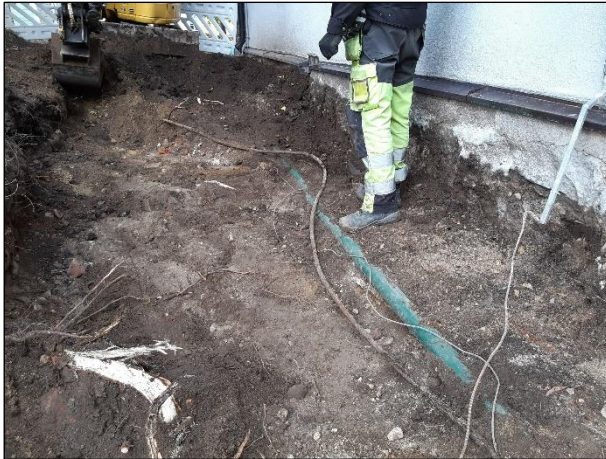
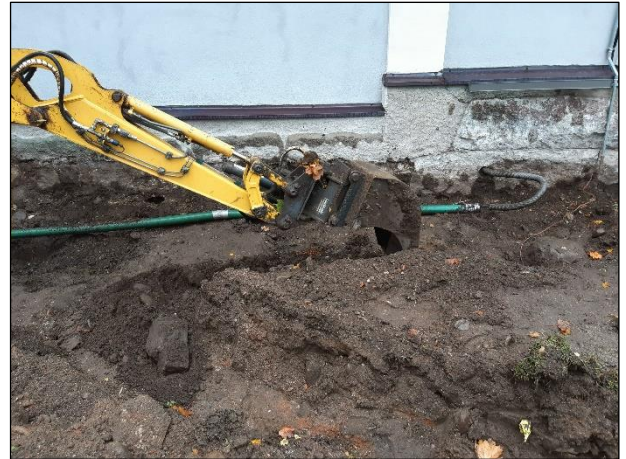
Kaivuutyö jatkui rakennuksen länsiseinustalla, jossa maaperä oli hiekkaa. Alueella kulki vanhoja sähköjohtoja sekä puhelinkaapeli, eikä alkuperäisiä maakerroksia ollut säilynyt seinänvierustalla. Havaintoja löydöistä ei tehty, mutta maaperä oli laastin ja tiilimurskan sekaista täyttömaata.

Kaivuutyötä jouduttiin jatkamaan vielä rakennuksen eteläpäädyssä, jotta kaikki multamaa saatiin kaivettua pois ja mukulakiveyksille voitiin rakentaa tukevampi perustus. Hiekka tuli esiin rakennuksen kaakkoiskulmalla noin 60 cm syvyydessä, lähempänä lounaiskulmaa alueelle oli kasattu kiviä (ilmeisesti sadevesien takia) ja lähempänä lounaiskulmaa kaivettiin noin 90 cm syvyyteen. Kaivanto täytettiin välittömästi kivimurskalla, jotta rakennuksen pääty ja perustus saatiin tuettua.

Vasen. Kaapeleita esillä rakennuksen länsiseinustalla. Oikea. Kaivantoa syvennetään ja multakerroksia poistetaan rakennuksen eteläpäädyssä.

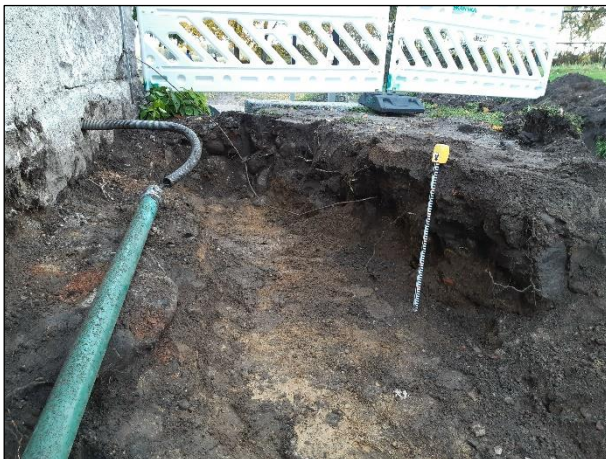
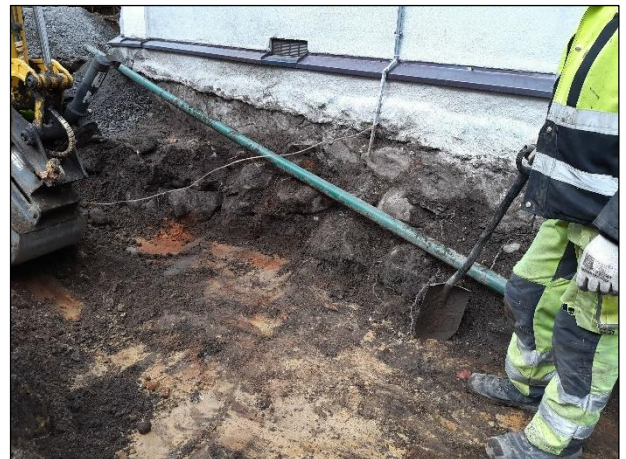
Vasen. Hiekkamaan pinta saatu esille lähellä kaakkoiskulmaa. Oikea. Hiekka tuli esiin vasta syvemmällä lähellä rakennuksen lounaiskulmaa ja alueelta jouduttiin poistamaan suurehkoja kiviä, jotka eivät muodostaneet mitään rakennetta, vaan ilmeisesti kiviä oli kasattu sadevesien takia.

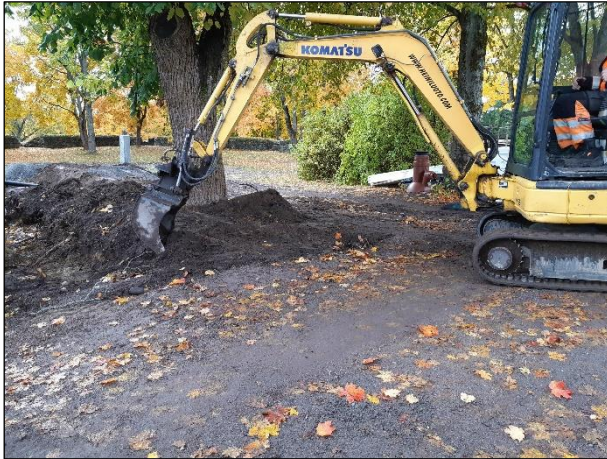
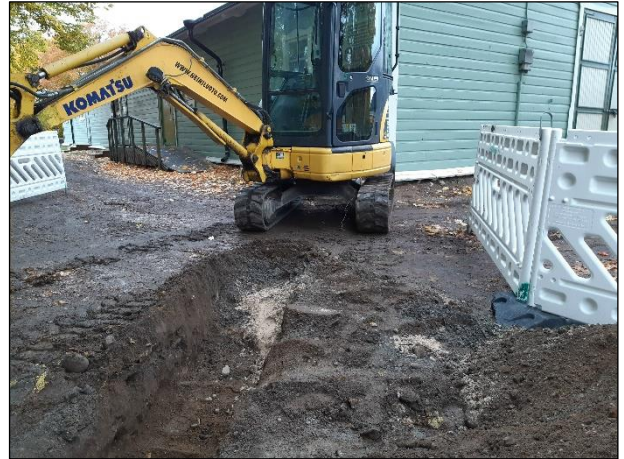
Lopuksi kaivettiin kaapelioja rakennuksen luoteiskulmalta kohti luodetta ja viereisen rakennuksen kulmalla olevaa muuntajakaappia. Kaivetun ojan syvyys oli n. 45 cm ja leveys 50 cm. Alueella oli useita irtoluita, kuten ihmisen kallon osia sekä hampaita, mutta ehjiä hautauksia ei havaittu. Suurin osa kaapeliojasta kulki alueella, jota on kaivettu ja täytetty aikaisemminkin.

Vasen. Kaapeliojan kaivuutyö alku lähellä rakennuksen luoteisnurkkaa. Oikea. Kaapeliojaa kaivetaan kohti luoteessa olevan rakennuksen kulmaa.

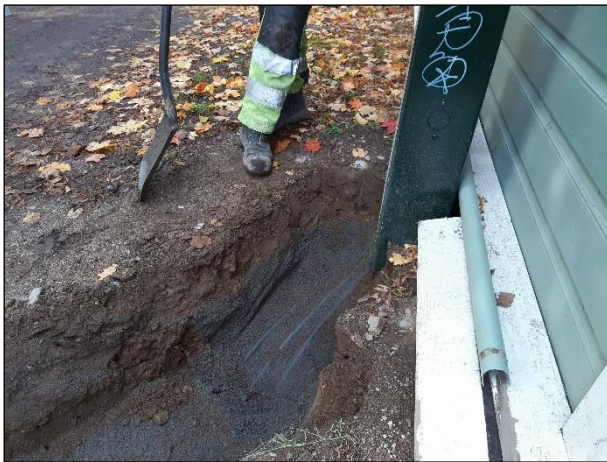
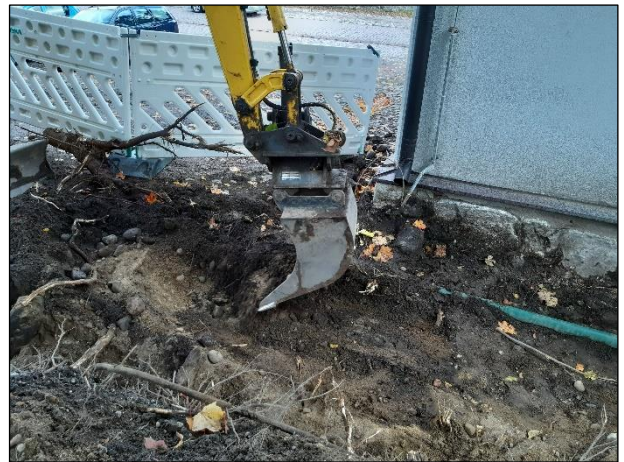
Vasen. Aikaisemmin kaivetut kaapelit on otettu esiin. Oikea. Luoteiskulman kaivantoa syvennetään ja multamaata poistetaan.

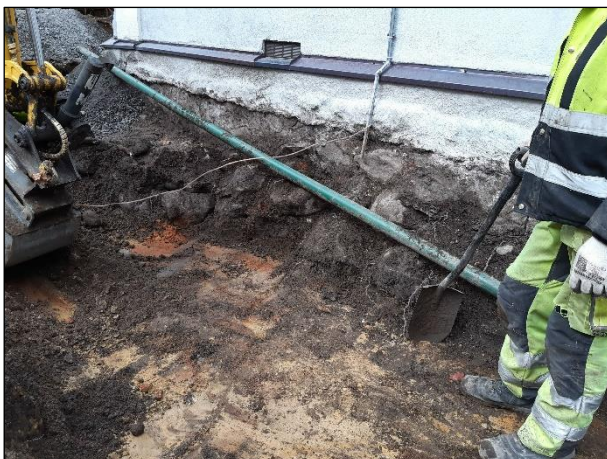
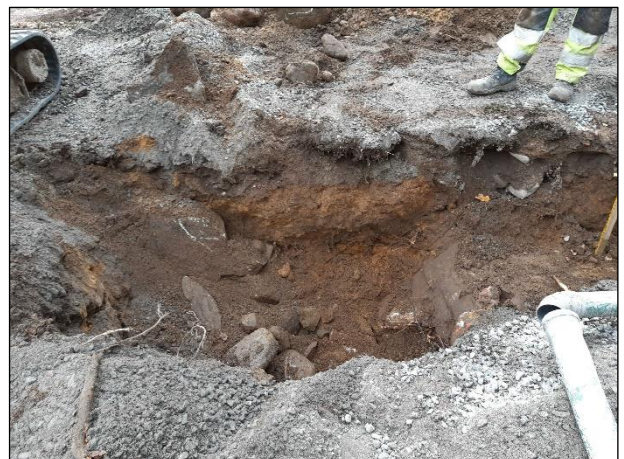
Kaivuutyö viimeisteltiin syventämällä kaivantoa myös rakennuksen länsipuolella, jotta kaikki multamaa saatiin hiekan päältä pois ja mukulakiveykselle pystyttiin rakentamaan tukevampi pohja. Aivan viimeisenä kaivettiin syvä salaojakaivon kohta rakennuksen lounaiskulmaan. Kaivannon kohdalta poistettiin suuria kiviä, joita on luultavasti kasattu kulmaan rakennuksen perustusvaiheessa. Havaintoja rakenteista tai kulttuurikerroksista ei tehty tältäkään kohdalta.

Vasen. Kaivuutyön viimeistelyä länsiseinustalla. Oikea. Sadevesikaivon paikka rakennuksen lounaiskulmalla, eteläseinusta on tuettu kivimurskeella.
