Lappeenrannan linnoitus ja vanha asemakaava Maakaapelikaivun arkeologinen valvonta 2019

Perustiedot

Lappeenrannan kaupunki asentaa julkisivuvalaistusta Lappeenrannan linnoituksessa. Alue on muinaismuistolaiilla suojeltu kiinteä muinaisjäännös *Lappeenrannan linnoitus ja vanha asema-kaava* (muinaisjäännösrekisterin tunnus 1000007474). Lappeenrannan kaupunki tilasi maakaapelikaivutyön arkeologisen valvonnan Mikrolitti Oy:ltä, jolle Museovirasto myönsi tutkimusluvan 30.4.2019 (MV/57/05.04.01.02/2019). Johanna Rahtola ja Johanna Roiha valvoivat maakaapeliojan kaivua kuutena päivää 10.6.–27.6.2019 välisenä aikana hyvien olosuhteiden vallitessa. Tutkimuksen vastuullinen johtaja on Timo Jussila.

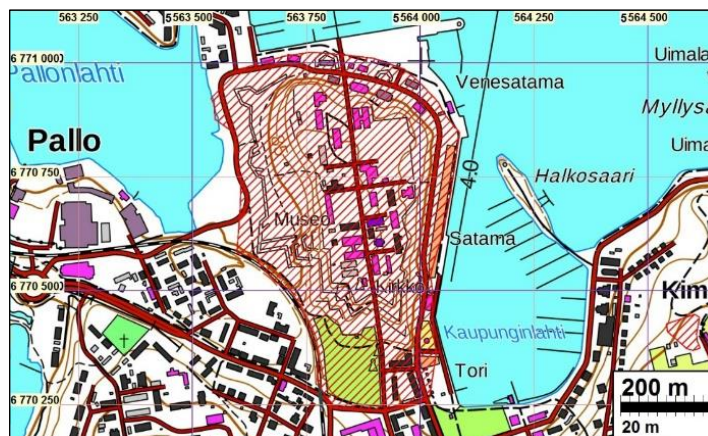
Tulokset: Kaivetut ojat sijoittuvat pääosin rakennusten seinustojen tuntumaan, joka olivat taloteknisten asennusten myötä jo kaivettua aluetta. Ojissa todettiin jonkin verran tiilenpaloja ja paikoittelen myös runsaammin tiitä-ja/ tai löytöjä sisältäviä keskittyymiä. Ehjiä kulttuurikerroksia ei havaittu. Ojissa C ja F todettiin mahdollisten aikaisempien paikalla olleiden vanhempien rakenteiden tai rakennusten jäänteitä

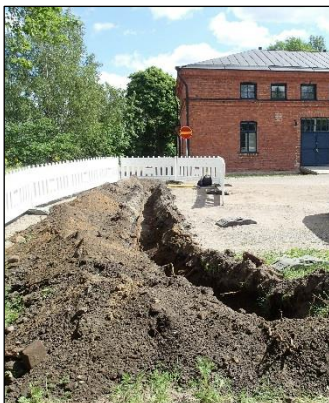
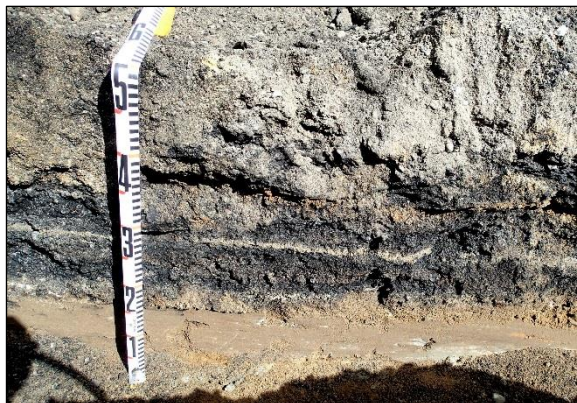
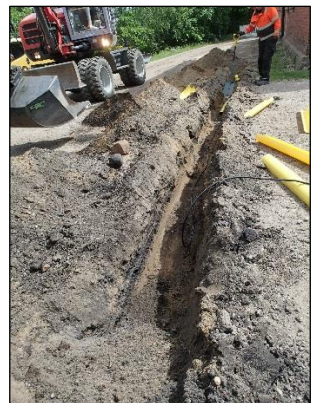
Oja kaivettiin Kuvataidekoulun koilliskulmasta pihan ja metsäpuiston poikki piha-alueen lounaispuolisen puisen piharakennuksen taakse, eli länsipuolelle. Ojassa Kuvataidekoulurakennuksen seinävierustalla oli noin 10 cm multa/hiekkakerroksen alla sekoittunut hiekka, jossa jonkin verran tiiltä. Pihatien kohdalla noin 15 cm paksun hiekkakerroksen alla oli vanhoja pihatie (piki)kerroksia, jonka alla ruskea hiekka. Metsäpuistoalueella oli noin 10–15 cm multakerroksen alla hiekka, jossa paikoitellen tiilen lisäksi modernia purkujätettä, mm. sulanutta muovia.

Pihatien poikkileikkaus. Pihatien poikki kaivettu oja. Vanha pikipäällyste tien kohdalla. Itään.

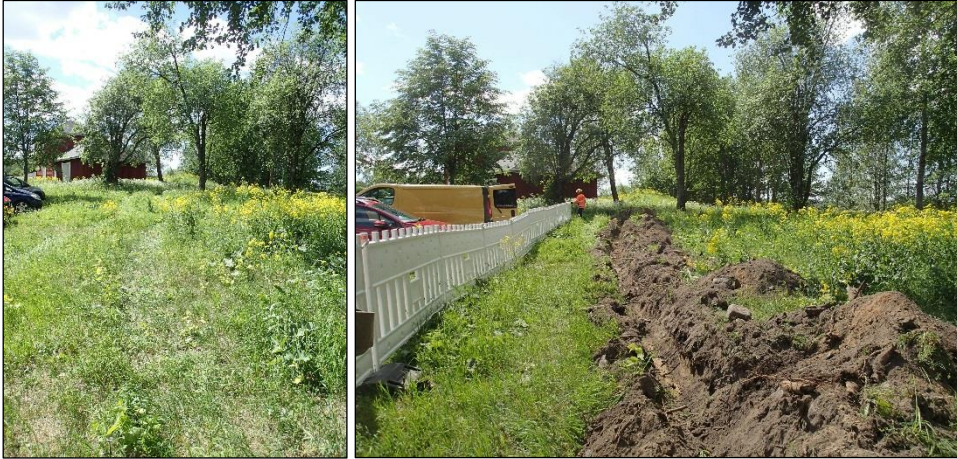
Vasen. Kaapellinjaa ennen kaivua metsäpuiston poikki kohti punaista rakennusta. Lounaaseen. Oikea. Kaivettu kaapelioja metsäpuiston kohdalla. Etelään.

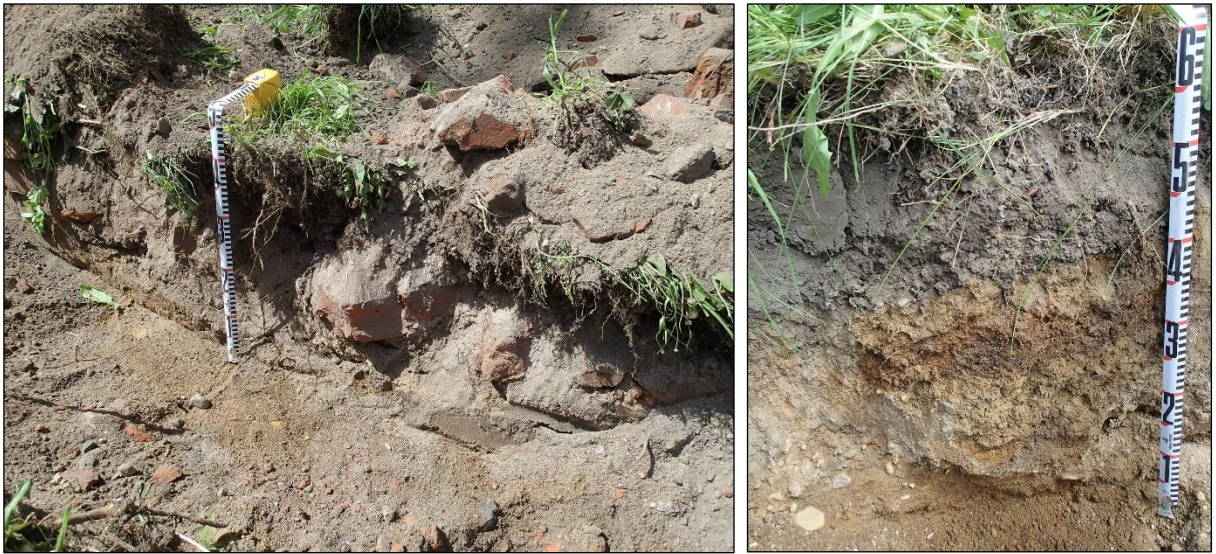
Tiiltä sekoittuneessa hiekkamaassa metsäpuiston kohdalla. Kaapeliojan seinämä ojan lounaispäässä.

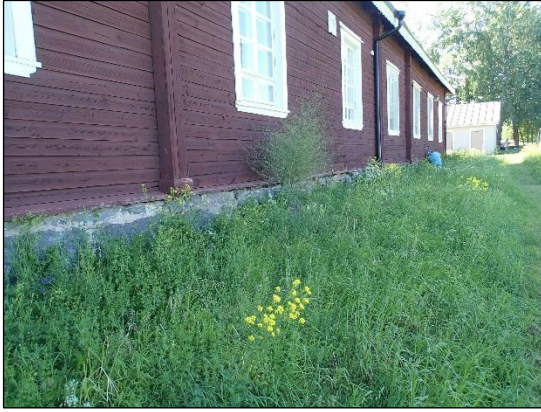
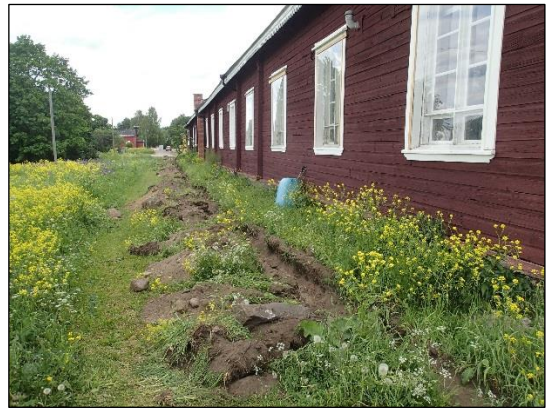
Oja kaivettiin Kristiinan työtuvan itäpuoleisen seinustan viereen, noin 1,5 m rakennuksen seinästä. Kaivettu alue on puutarhaa ja kasvimaata, noin 10 cm multakerroksen alla sorainen/tiilinen kerros, jossa modernia jätettä ja tiiltä.

Vasen. Kaapelilinjan reittiä rakennuksen takana ennen kaivamista. Koilliseen. Oikea. Rakennuksen seinustan viereen kaivettu oja pohjoiseen.

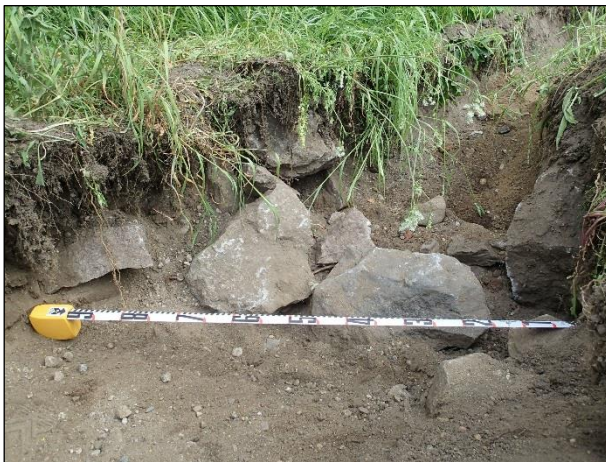
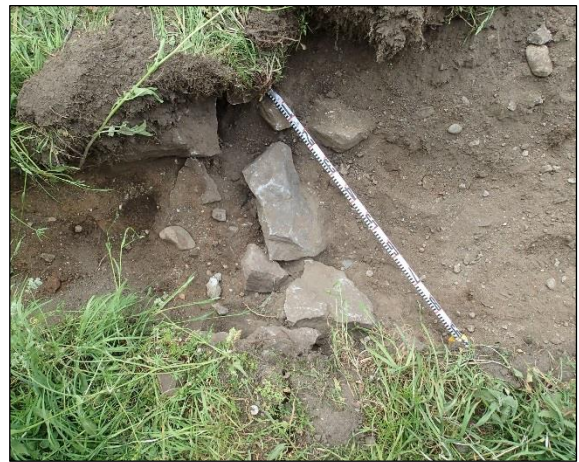
Ojan poikki (itä-länsi -suuntainen) todettiin menevä lohkokivinen rakenne, mahdollinen perustuksen tai kiviaidan jäännös (kohdassa N 6770652 E 563790). Koneella kaivettaessa rakenteesta lähti ylin kivikerros pois. Kivirakenteen leveys noin 80 cm, kivet kooltaan Ø 10- 40 cm, ylimmät kivet välittömästi nurmen alla. Kivien ympärillä maa oli sekoittunutta, jossa mm. modernia ikkunalasia. Vuoden 1775 ns. "Tšeljuskinin kaava" karttaan ja vuoden 1838 Gyldénin asemaakaava-karttaan rakennuksen kohdalla on ollut nykyistä rakennusta pienempi rakennus. Rakenne voi mahdollisesti liittyä paikalla aikaisemmin olleeseen rakennukseen. Kivirakenteen ympärillä maa oli sekoittunutta ja rakennetta esille kaivettaessa sitä ympäröineessä maassa oli modernia rakennusjätettä.

Vasen. Kiveys. Kaakkoon. Oikea. Kiveys koilliseen.

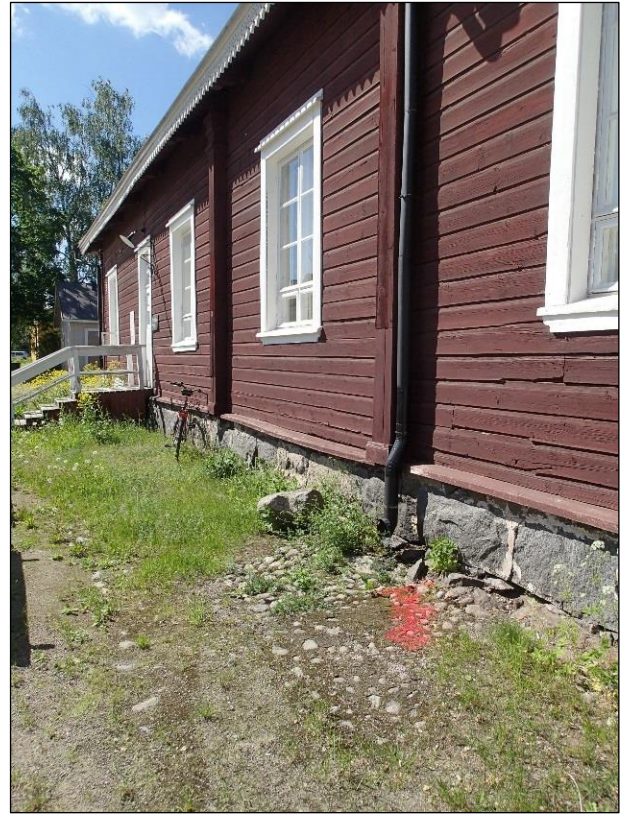
Oja kaivettiin Kristiinan työtuvat –rakennuksen länsipuoleisen seinustan viereen noin 2,3 m etäisyydelle rakennuksen seinästä. Rakennuksen seinustoilla on mukulakivipäälystettä ja oja kaivettiin pääosin kiveyksen ulkopuolelle, sen laitaan hiekkapäälysteiselle pihatielle. Ojassa oli pihatien noin 2 cm paksun sorapäälysteen alla ruskea hiekka (20–30 cm), jonka alla paikoitellen pienialaisia kohtia, jossa oli hieman tiilensekaista maata.

Kaapeliliinjan reitti rakennuksen edustalla, hiekkapäälysteisellä pihatiellä. Luoteeseen. Kaapelin kohta rakennuksen seinustalla. Lounaaseen.

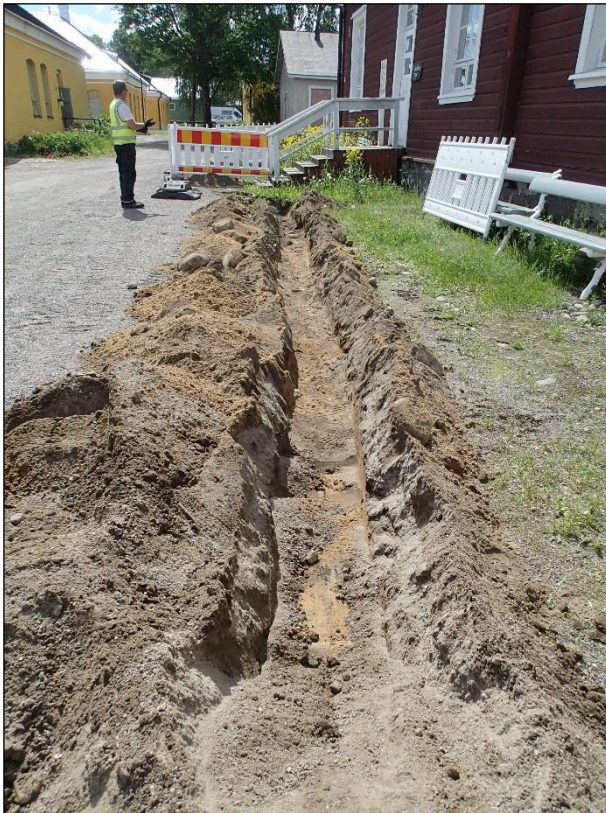
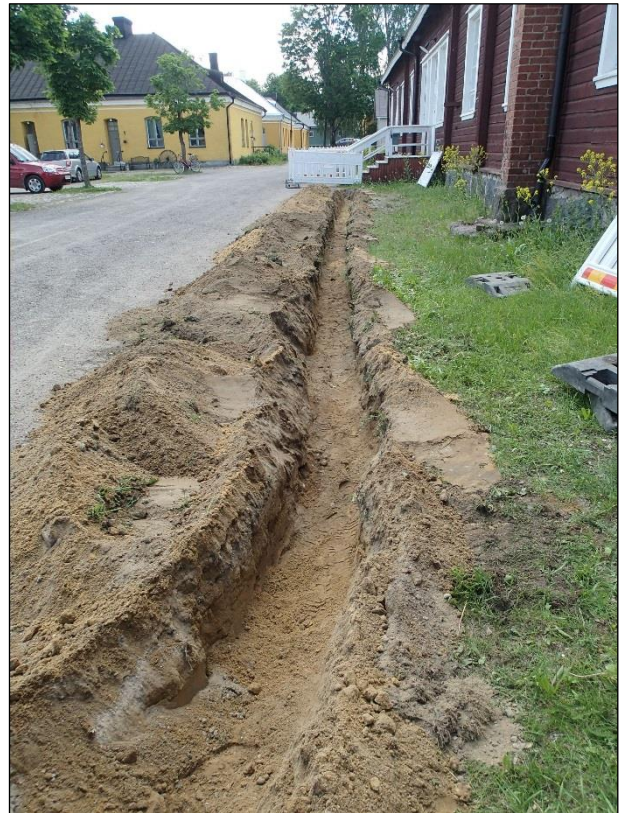
Vasen. Kaivettua kaapeliojaa eteläpäässä. Oikea. kaivettu ojaa keskivaiheilla.

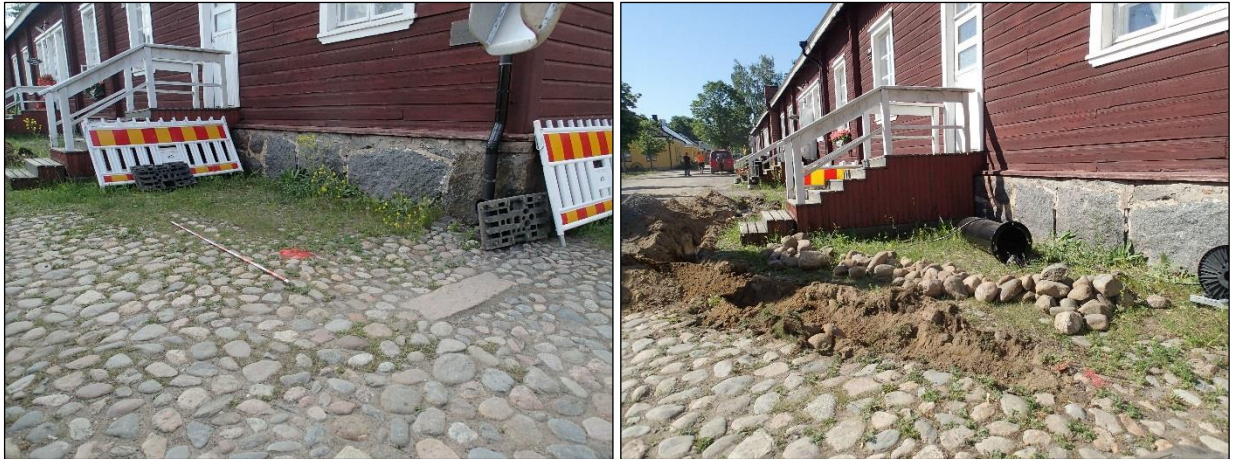
Vasen. Kiveystä rakennuksen pohjoispäässä. Oikea. Kaapelioja kaivettu kiveyksen kohdalle.

Kaivetuissa ojissa todettiin kahdessa kohdassa mahdollisten aikaisempien paikalla olleiden vanhempien rakenteiden tai rakennusten jäänteitä. Kristiinan tuvan takapuolelle tehdyssä ojassa (oja C) todettiin kivirakenne mahdollinen rakennuksen perustuksen jäännös kohdassa, jossa nykyisen rakennuksen paikalla on vuosien 1775 ja 1838 kartoilla ollut nykyistä rakennusta pienempi rakennus. Toinen kiveys todettiin asuinrakennuksen (osoitteessa Vesiportinkuja 3) itäpuolelle tehdyssä ojassa (oja F), joka voi olla rakennuksen tai uunin perustuksen jäännös. 1750-luvun lopulta olevassa kartassa nykyisen rakennuksen kohdalla on ollut kaksi rakennusta nykyisen rakennuksen päätyjen kohdalla ja vuoden 1775 kartalla nykyisen rakennuksen itäpuolella on sijainnut rakennus. Varmuutta rakenteiden ajoituksesta (esim. ajoittavia löytöjä) ei noin 60 cm leveän ojan osalta tutkituista rakenteista todettu.

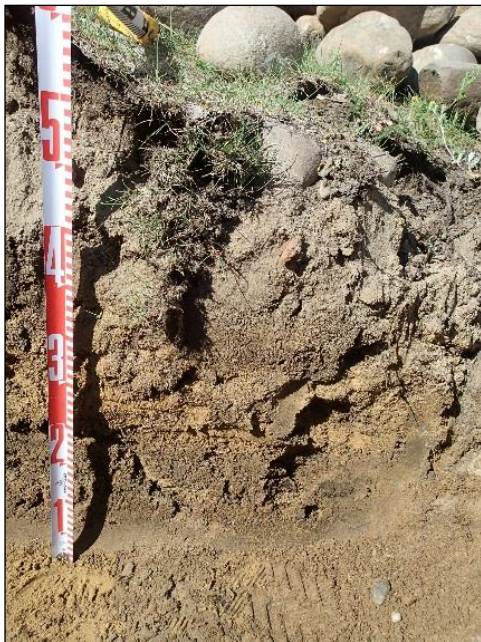
Ojan seinämä kaivetun kiveyksen kohdalla, rakennuksen pohjoispäässä.

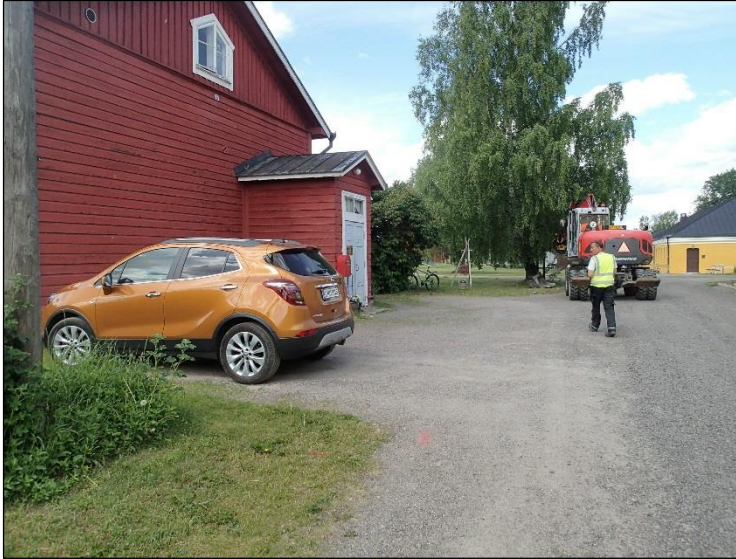
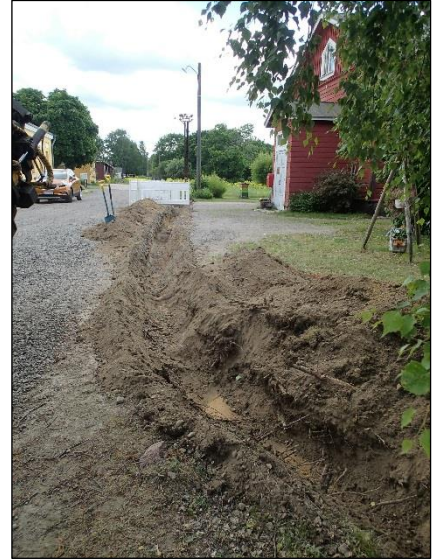
Oja kaivettiin asuinrakennuksen edustalle (os. Friserheiminkuja 5) rakennuksen kaakkoispuolella sijaitsevasta sähkötolpasta rakennuksen pohjois puolella sijaitsevalla nurmialueelle, asennettavan valaisimen kohdalle.

Kaivettavan kaapelilinjan reitti hiekkatien kohdalla, kuvassa vasemmalla näkyvältä tolpalta kuvassa keskellä olevalle koivulle. Pohjoiseen. Kaivettu kaapelioja rakennuksen edustalla. Etelään

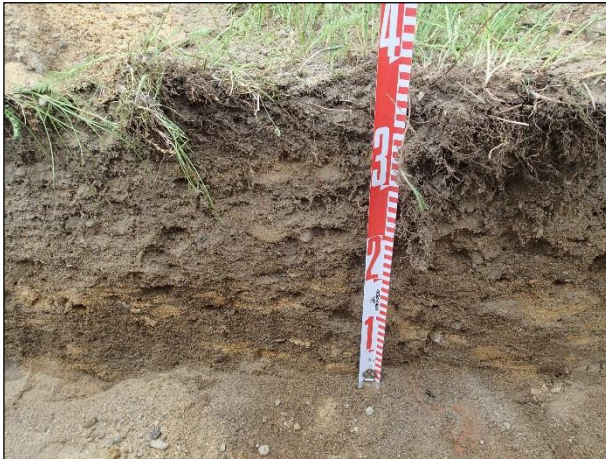
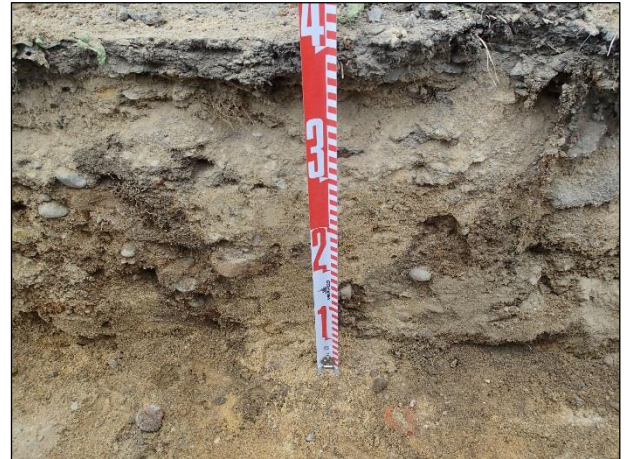
Vasemmalla ojan seinämää nurmialueen kohdalla, oikealla pihatien kohdalla.

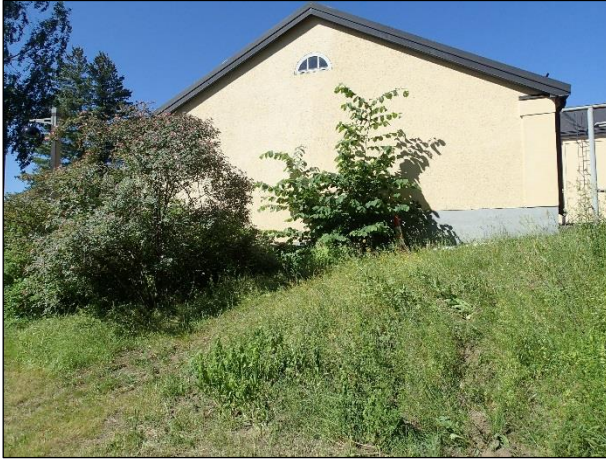
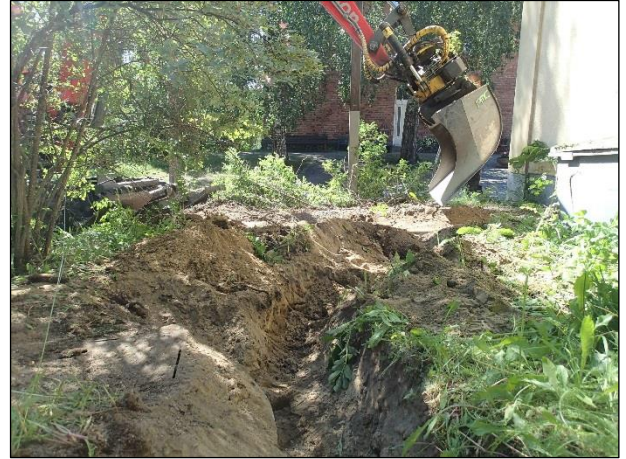
Oja kaivettiin Radiotalon autotallin itäpääty noin 2 m etäisyydelle rakennuksen seinästä, ojan kaivettiin rakennuksen kaakkoisnurkalla seinän viereen kaapeliasennusta varten. Rakennuksen päädystä oli sadevesikaivot, joiden kaivun yhteydessä aluetta kaivettu voimallisesti ja alueelle tuotu maata. Koko kaivetun ojan alue on täysin sekoittunutta ja tuotua maata.

Vasen. Maakaapelilinjan reitti rakennuksen seinustalla länteen. Oikea. Kaivettu kaapeliojaa, vasemmalla sadevesikaivon kansi. Kaakkoon.

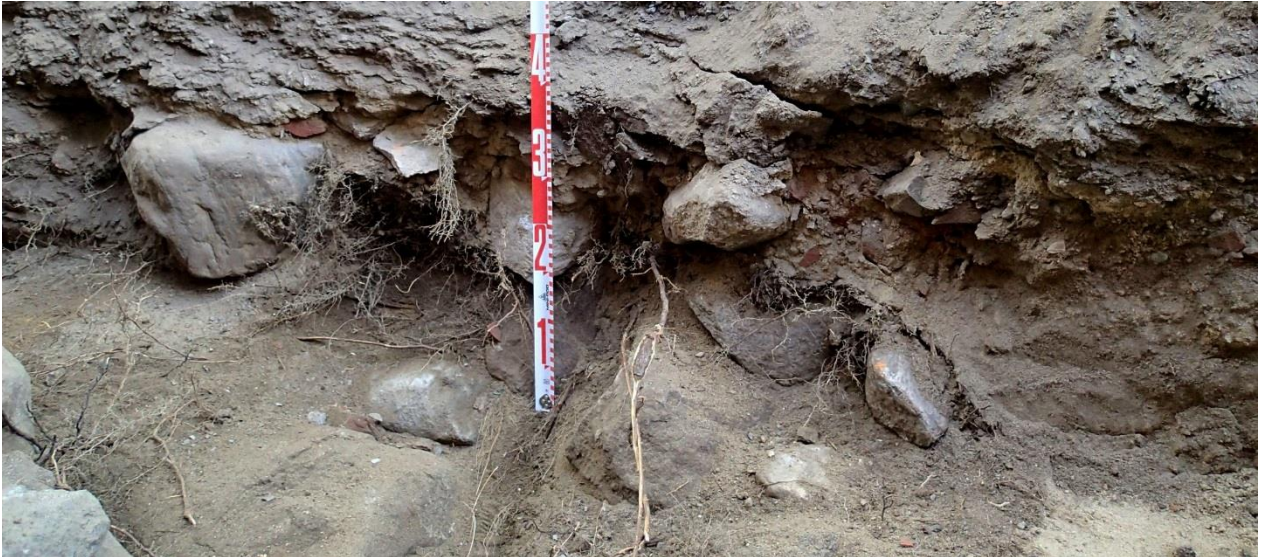
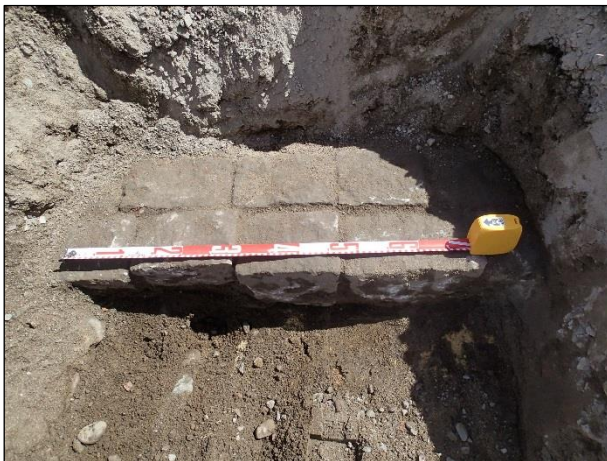
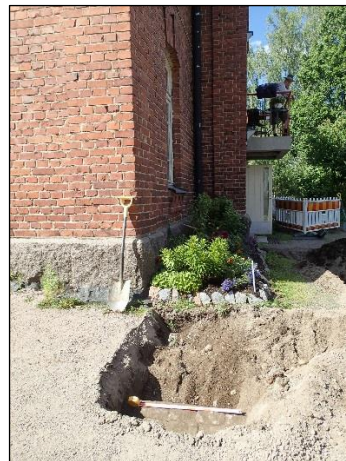
Asuinrakennus Vesiportinkuja 3 itäseinusta. Rakennuksen pohjoispään tuntumassa ojassa oli kiveys (mahdollinen perustuksen tai uunin jäännös). Kiveyksessä oli jonkin verran laastia ja muutamia paloja tiiltä, sekä hyvin vähäisiä määriä hiiltä. Kiveyksestä poistettiin kerros kiviä kaapelikaivun vuoksi, alempi kivikerros tutkittiin huolellisesti, löytöinä siitä siis vain tiiltä ja laastia. 1750-luvun kartan perusteella kyseisellä kohdilla on ollut rakennus ja vuoden 1775 ns. ”Tseljuskinin kaava” – kartalla rakennuksen itäpuolella on ollut rakennus.

Asuinrakennukseen eteläpäässä ojassa todettiin (kohdassa N 6770678 E 563946) noin 30 syvyydessä katukiveys, joka koostui 13 x 18 cm koisista noppakivistä. Kiveys putsattiin siltä osin kun se tuli esiin kaapeliojan kaivussa, eli noin 80 cm x 40 cm alalta. Kiveystä ei purettu, vaan kaapeli asennettiin todetun kiveyksen viereen, sen eteläpuolelle. Vastaavanlaista kiveystä oli myös viereisen talon portaikon kohdalla, joten kyseinen kiveys ei välttämättä ole kovinkaan vanha.

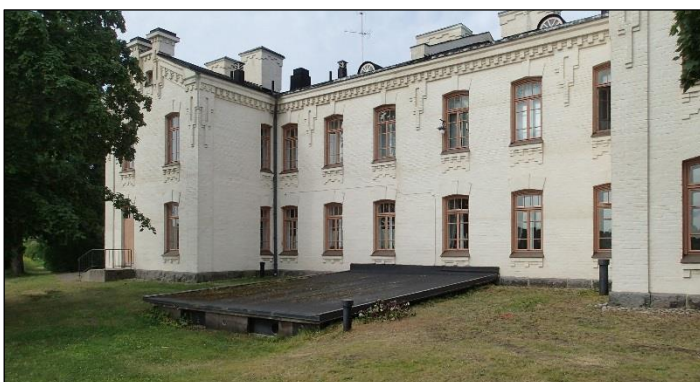
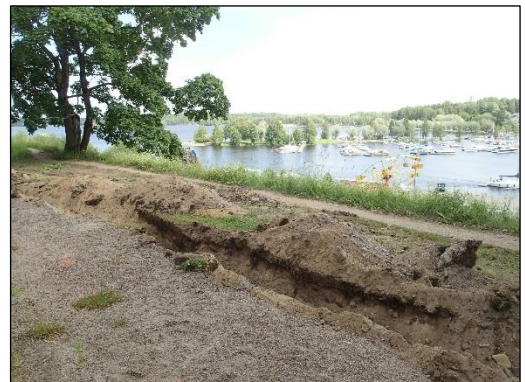
Asuinrakennuksen Pokrovanaukio 5 itäsinusta ja eteläpäätty. Rakennuksen takaosa on nurmi-
päälysteistä pihaa, rakennuksen eteläpäädyssä oja kaivettiin hiekkapäälysteiselle polulle. Alue
pääosin aikaisemmin kaivettua vesijohdon, sähkö- ja tietoliikennekaapeleiden kaivujen yhtey-
dessä.

Vasen. Kaapeliojan reittiä rakennuksen edustalla. Lounaaseen. Oikea. Kaivettua kaapeliojaa. Koilliseen.

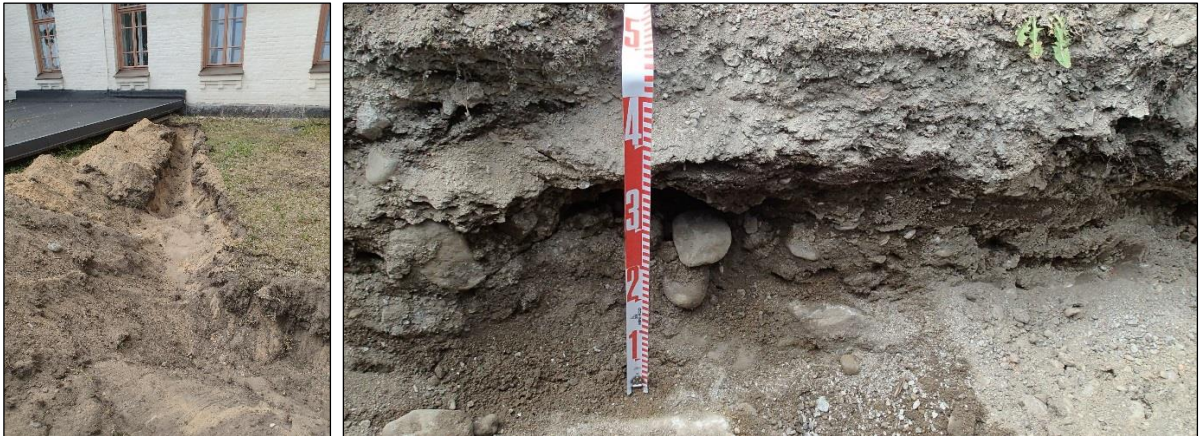
Vasen. Oja rakennuksen keskivaiheilla, alue talon itäpuolella on kaivettua ja täytettyä paikalla tehtyjen vesijohto- ja kaapeliojien jäljiltä. Oikea. Oja rakennuksen eteläpäässä hiekkapäälysteisellä pihatiellä.

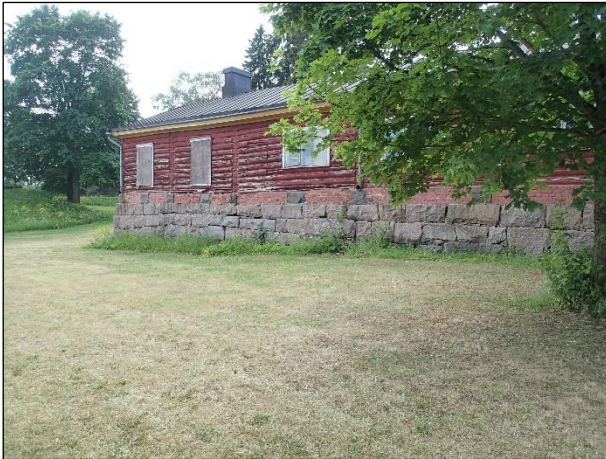
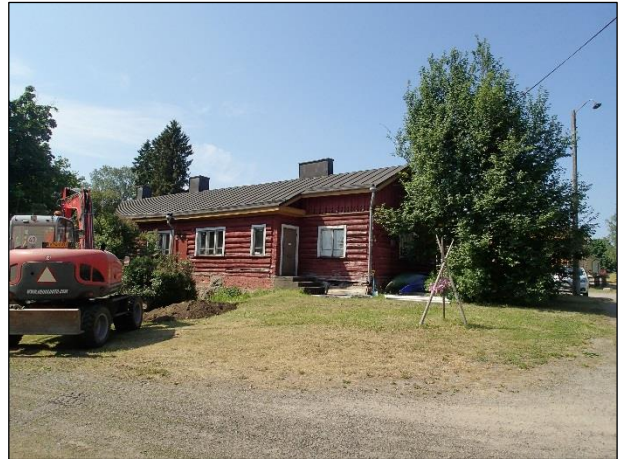
Vasen. Kaapelioiden aluetta rakennuksen edustalla. Lounaaseen. Oikea. Kaapelioiden reittiä rakennuksen edustalla. Lounaaseen.

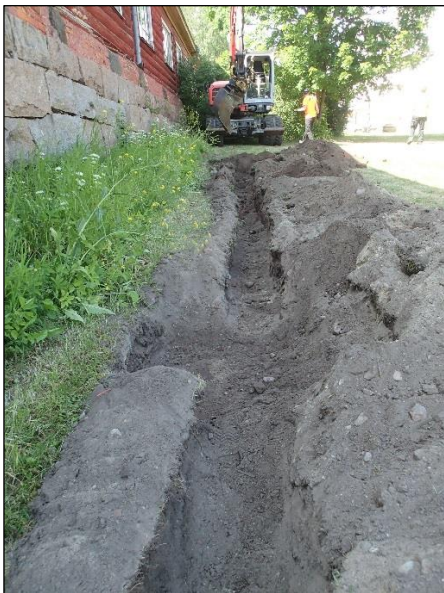
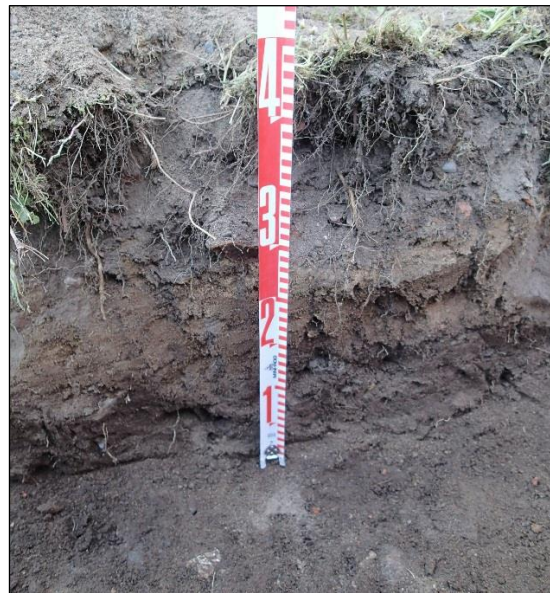
Kaivettu alue on nurmipäälysteistä piha-aluetta. Rakennuksen eteläpäässä multakerroksen (n. 10 cm) alla oli sora. Rakennuksen itä-kaakkoispuolella multakerroksen alla oli ruskeaa hiekkaa, jonka alla 10- 35 cm syvyydellä noin 10 m matkalla tuli esiin runsaammin löytöjä ja purkujätettä sisältänyt kerros. Kerroksessa oli sekoittuneena vanhempia että moderneja löytöjä (muoviroskaa, kirkasta tasolasia, vihreää ja ruskeaa pullolaisia, liitupiipun kopan katkelma). Tumma löytöjä sisältänyt alue tutkittiin koko matkalta, siinä todettiin modernia romua ojan pohjalle asti n. 40 cm syvyyteen.

Ojan kaakkoisosan modernin ja vanhan löytöaineiston keskittymä.

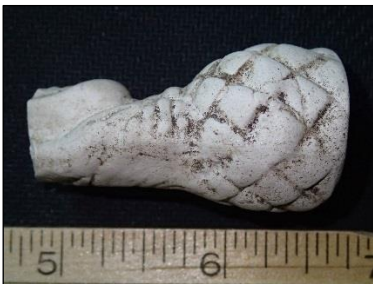
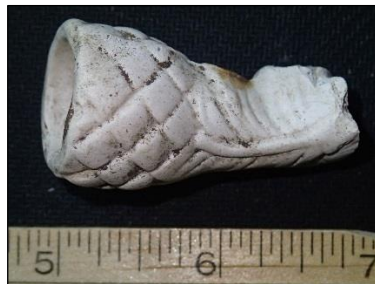
Liitupiipun pesä rakennuksen kaakkoispuolelle kaivetusta ojasta sekoittuneesta kerroksesta.

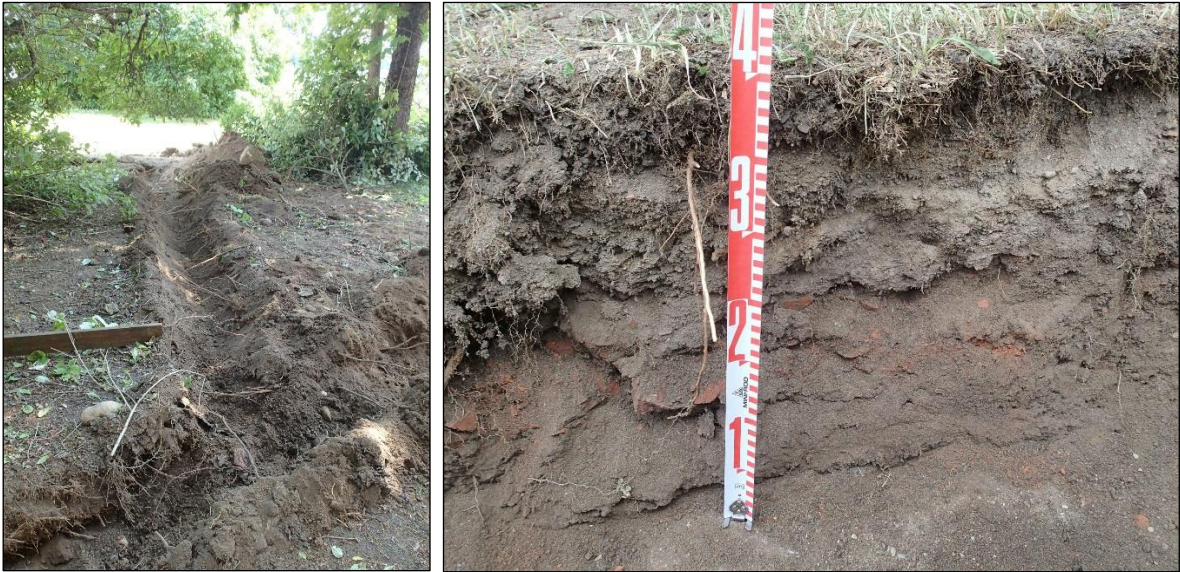
Rakennuksen koillispuolella (kohdassa N: 6770571 E: 563938) oli multakerroksen alla noin 20 cm paksuinen tiilen ja mullan sekainen kerros noin 10 m matkalla, kohdassa jossa vanhojen karttojen perusteella on ollut rakennus samoilla kohdin ja sen vieressä. Nykyisen rakennuksen koilliskulman kohdalla on ollut rakennus vuoden 1728 kartalla ja nykyisen rakennuksen kohdalla on 1750 – luvun kartalla ja vuoden 1775 ”Tšeljuskinin kartalla” koillis- kaakko– suuntainen rakennus.

Vasen. Rakennuksesta etäämmälle, pensaas kiertävä ojapätkä. Oikea. Tiilikerros rakennuksen koillispuolen ojassa.

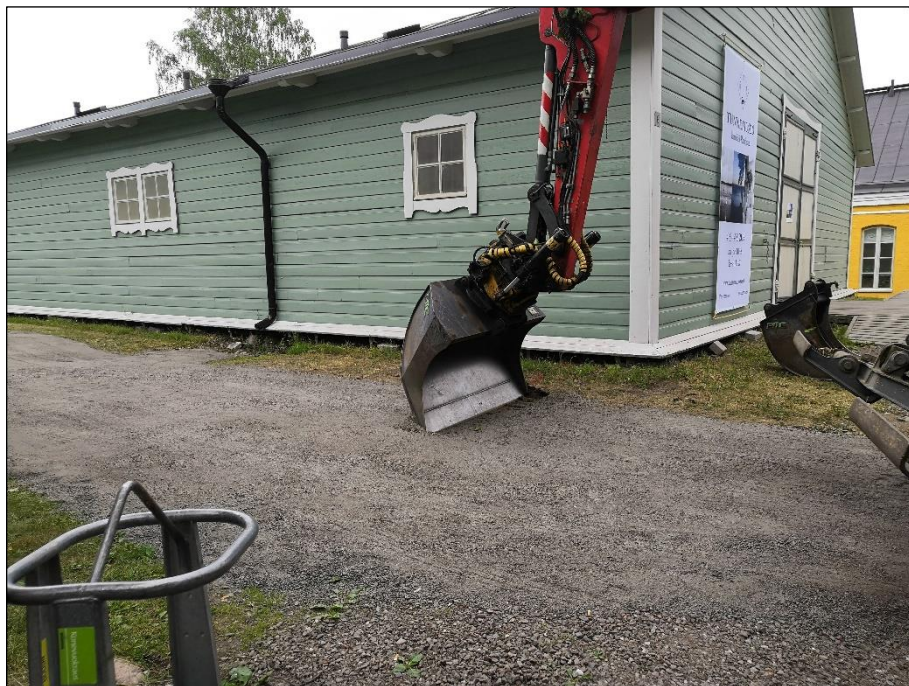
Ojan I kaivuutyö alkamassa.

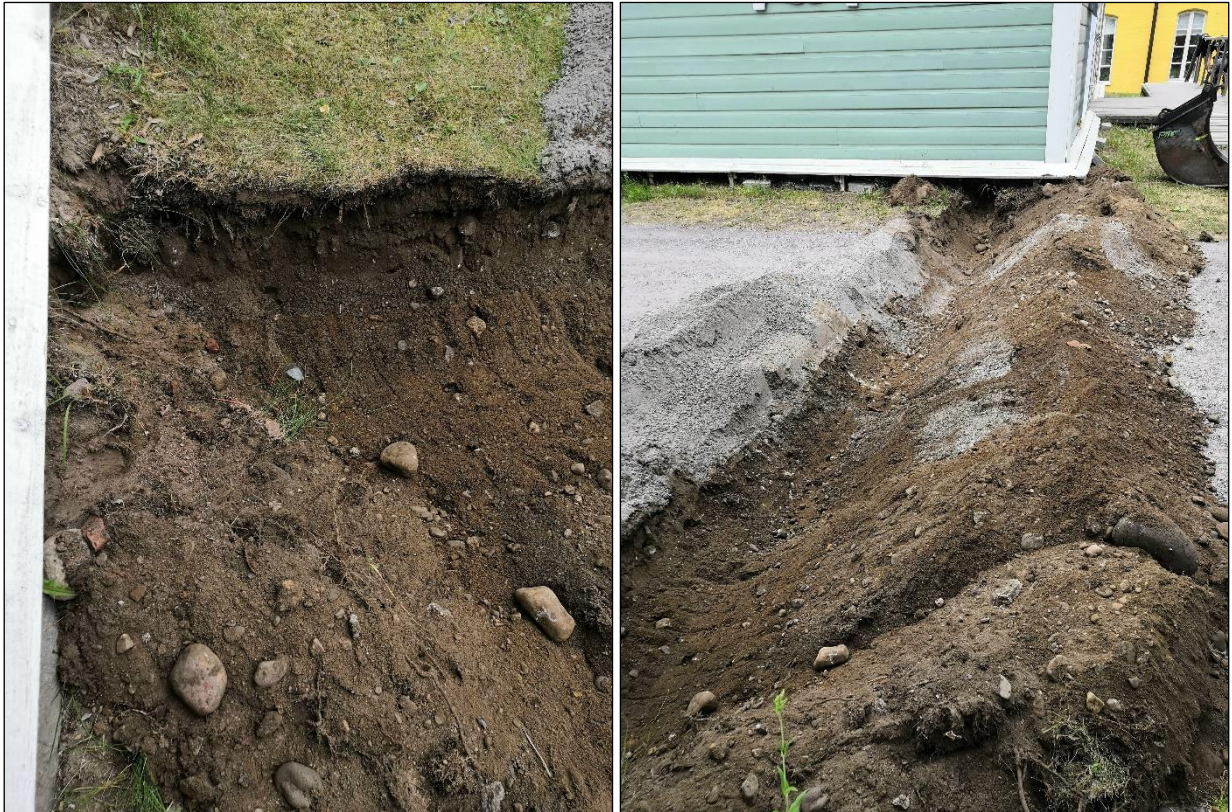
Oja I kaivettiin osoitteessa Kristiinankatu 2 sijaitsevien kahden rakennuksen välillä kulkevan kujan/tien poikki ja kaivanto alkoi suoraan seinästä. Kaivettu alue oli hiekalla päällystettyä pihatietä, pintahiekan alapuolella oli täyttöhiekkaa jonka seassa oli joitakin tiilen kappaleita, lasia, muoviroskaa sekä muutama irtonainen kallon kappale ja yksi selkänikama. Havaintoja kulttuurikerroksista tai rakenteista ei tehty.

Vasen. Oja I, maaperä oli täyttöhiekkaa jonka seassa oli havaittavissa mm. tiilen paloja ja lasia. Oikea. Oja I valmis. Keskellä maakasan päällä on muutama irtoluu (kallon kappaleita ja yksi selkänikama). Kuvaussuunta pohjoiseen.

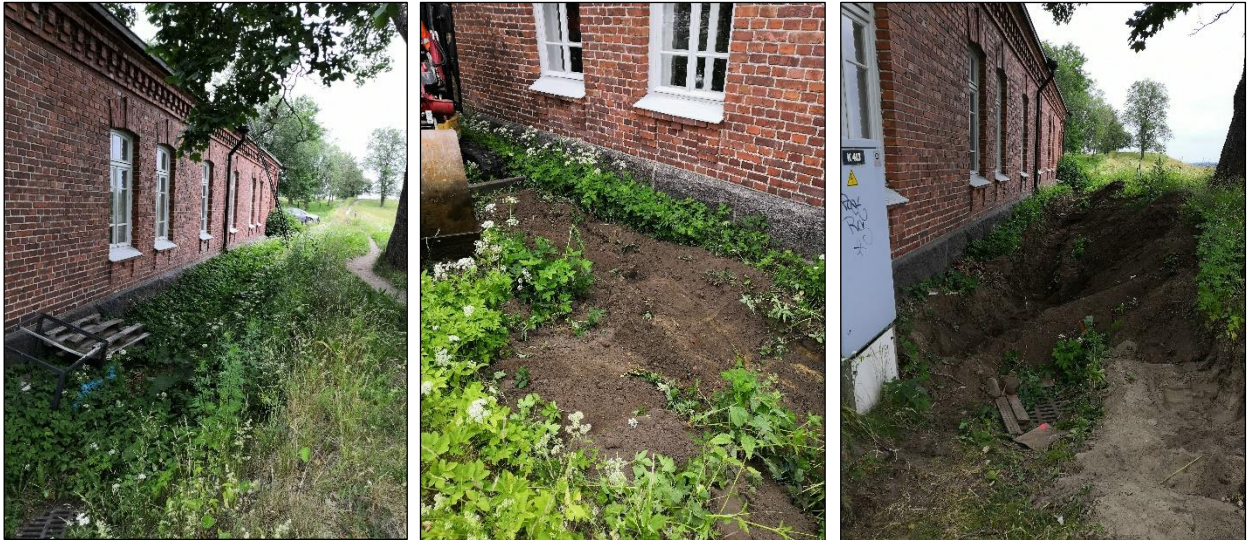
Oja kaivettiin Linnoituksen Krouvin itä- ja eteläpuolelle lähelle rakennuksen seinustaa (etäisyys vaihteli noin 1,5 m ja 30 cm välillä). Kaivanto tehtiin jo kertaalleen kaivettuun täyttömaahan, seinustalla oli useita sadevesiviemäreitä ja rakennuksen kulmalla sijaitseva sadevesiviemäri jouduttiin kiertämään kaivamalla oja vallin puolelta. Ojaan kaivettiin kuusi hieman leveämpää kohta valaisimia varten, muilta osin kaivannon leveys vaihteli n. 50 ja 30 cm välillä.

Vasen. Ojan J paikka Krouvin itäseinustalla ennen kaivuutyön aloitusta. Kuvasuunta pohjoiseen. Keskellä. Rakennuksen itäseinustalla multamaannoksen alapuolella oli havaittavissa hiekkaa. Oikea. Oja J rakennuksen itäseinustalla, oja kiertää sadevesiviemärin vallin puolelta.

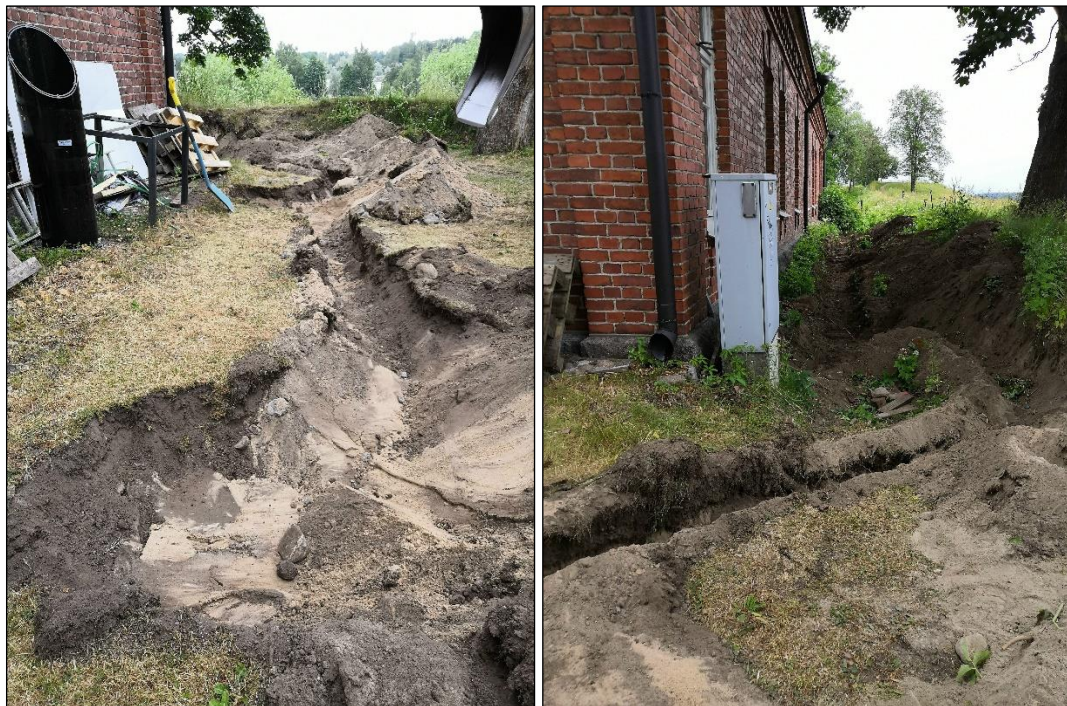
Rakennuksen itäseinustalla oli runsaasti luonnontilaista kasvillisuutta, maaperä itäseinustalla oli multaa ja sen alapuolella saattoi paikoitellen havaita puhtaan näköistä täyttöhiekkaa. Rakennuksen eteläpääty oli nurmen päällystämää piha-aluetta ja heti nurmen alapuolella oli runsasta täyttöhiekkaa. Maaperä vaikutti koko ojan matkalta hyvin puhtaalta täyttömaalta jossa oli vain muutamia tiilen palasia. Paikalla ei ollut viitteitä rakenteista tai kulttuurikerroksista.

Vasen. Oja J valmis. Maaperä oli rakennuksen eteläpäädyssä pintanurmen alla hienoa hiekkaa. Kuvasuunta itään. Oikea. Oja J valmis, rakennuksen itäseinusta, kuvaussuunta pohjoiseen.

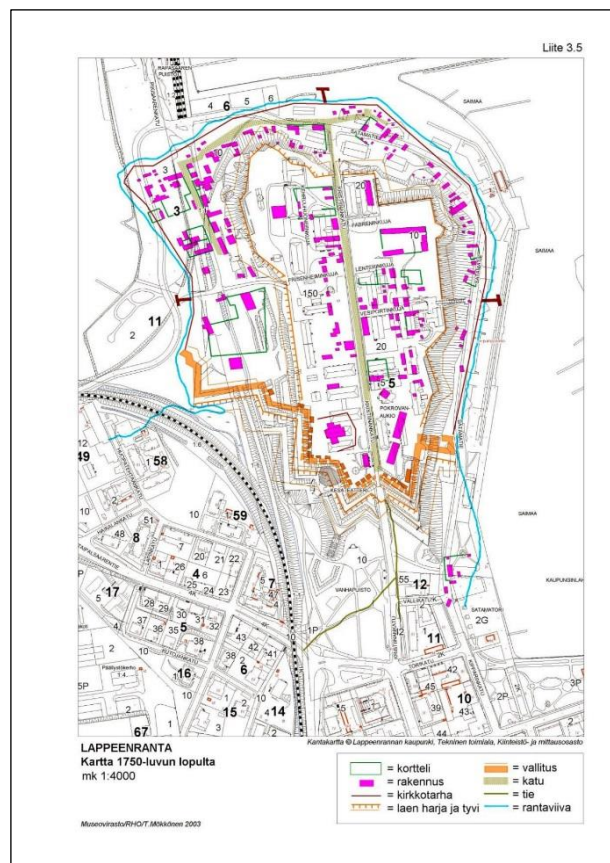
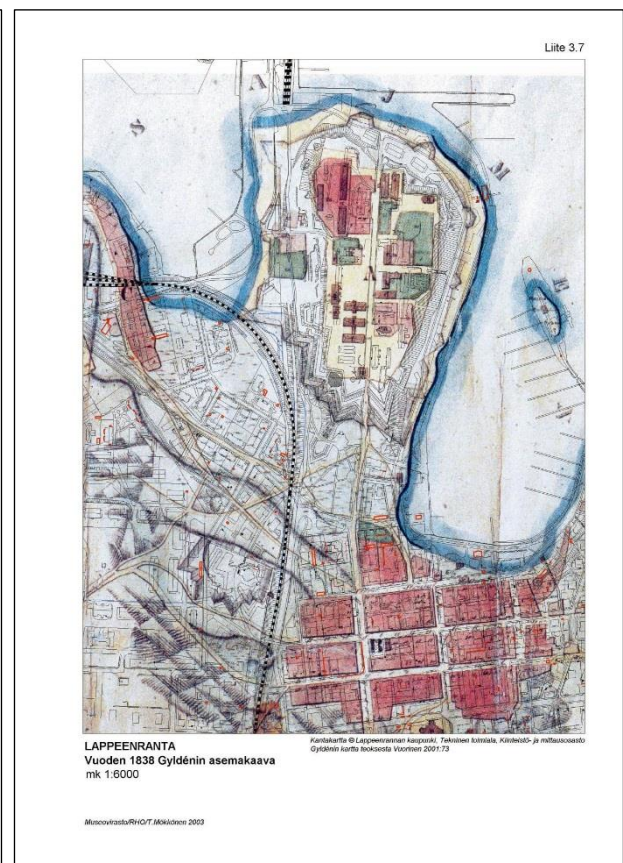
Vanhoja karttoja

Seuraavat kartat ovat Teemu Mökkösen 2003 tekemästä kaupunkiarkeologisesta inventoinnista. Kartoilla on esitetty vanhoille kartoille merkityt rakennukset ja suunnitellut rakennukset nykykartalla. Kyseisten karttojen perusteella joidenkin kaivettujen ojien kohdalla on ollut 1650–1750 –luvulla rakennuksia.
