LAPPEENRANTA LINNOITUS

Ratsuväkimuseon mukulakiveyksen kaivun arkeologinen valvonta

Perustiedot

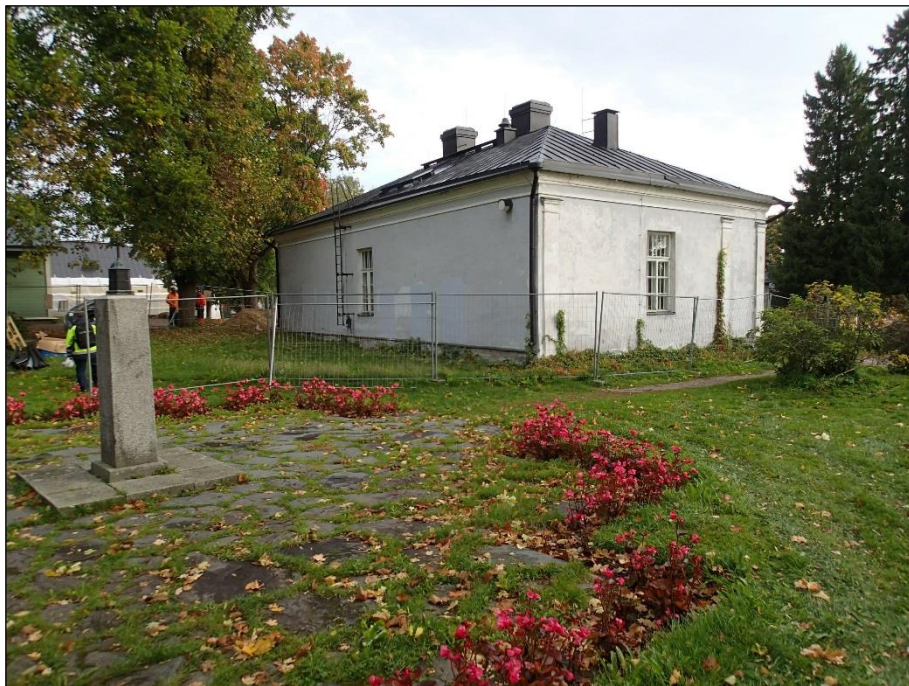
Kansikuva: Ratsuväkimuseon rakennus lounaasta kuvattuna. Vasemman reunan muistomerkki on pystytetty hävinneen kirkon muistoksi.

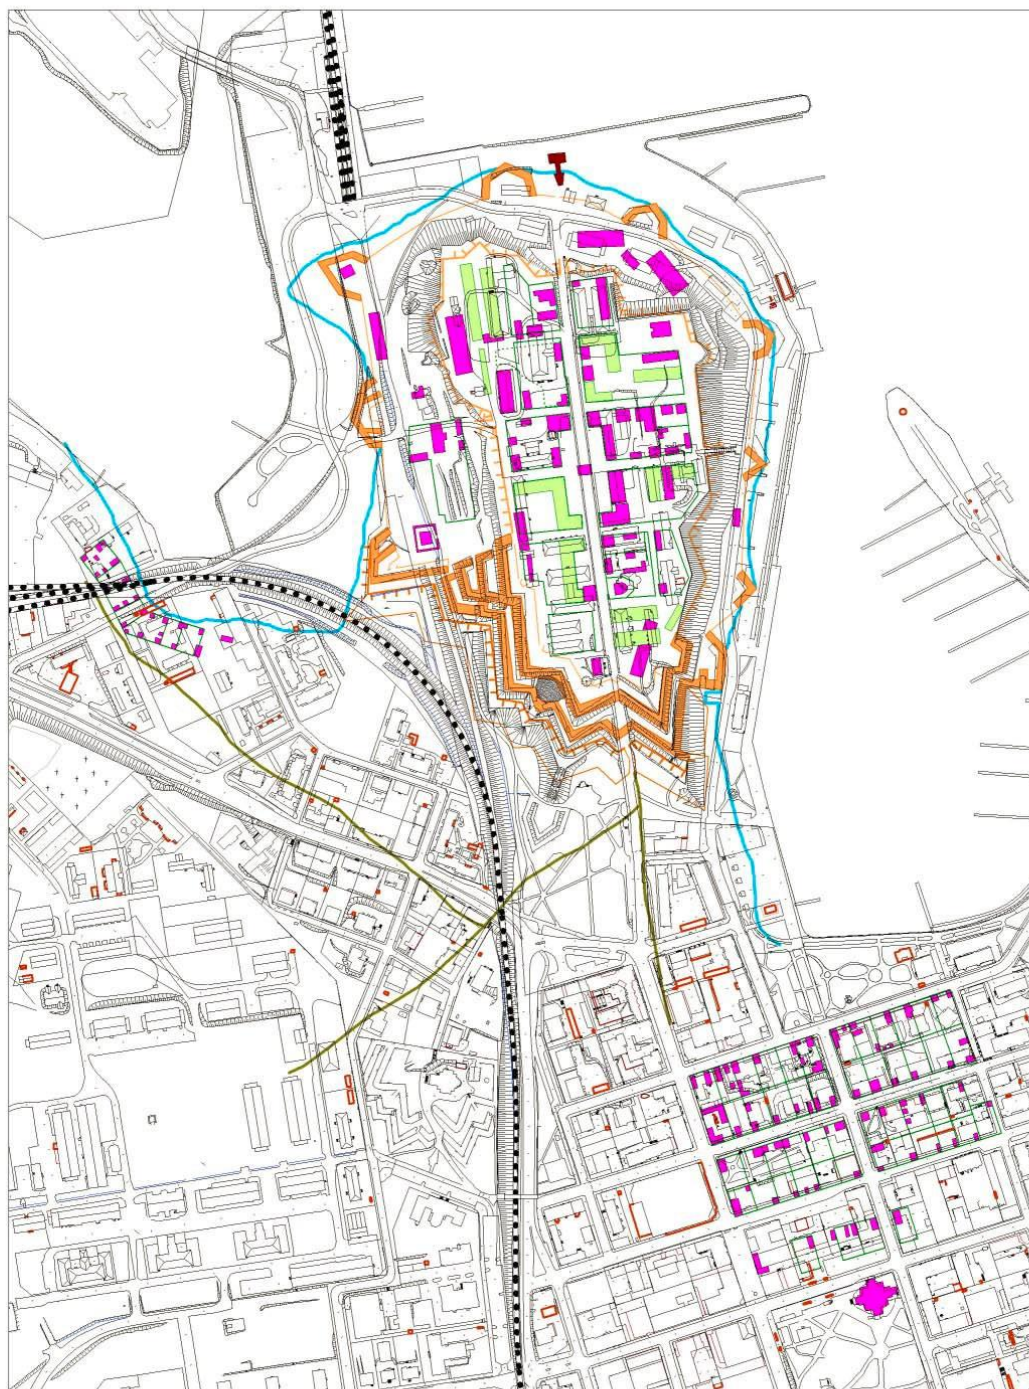
Liite 3.7

LAPPEENRANTA
Vuoden 1775 ns. "Tšeljuskinin kaava"
 mk 1:6000

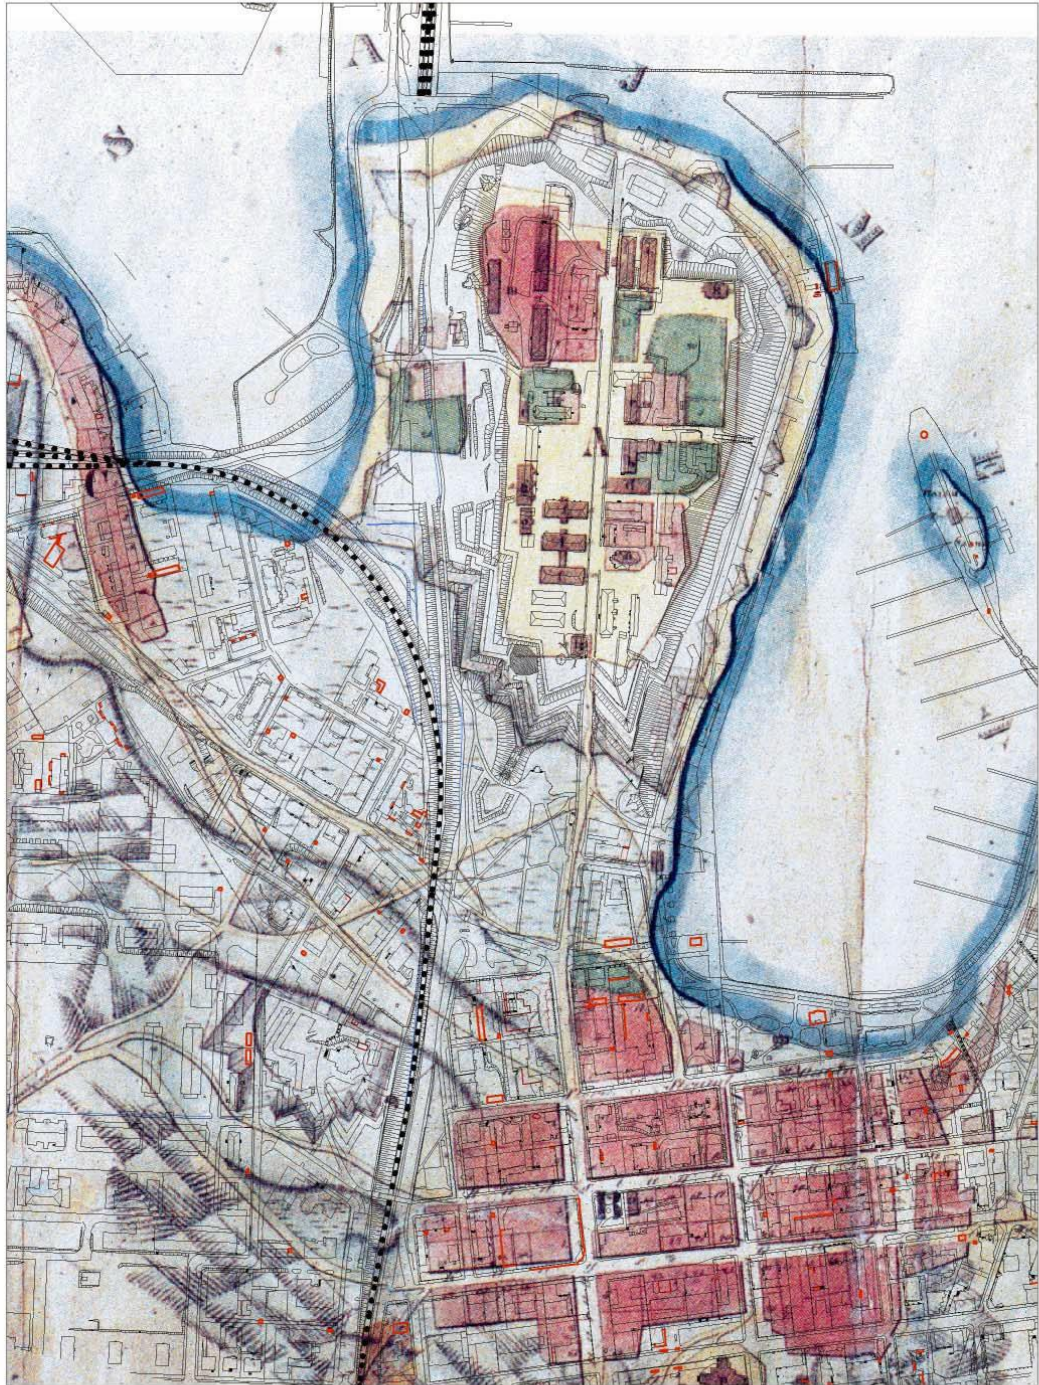
LAPPEENRANTA
Vuoden 1838 Gyldenin asemakaava
mk 1:6000

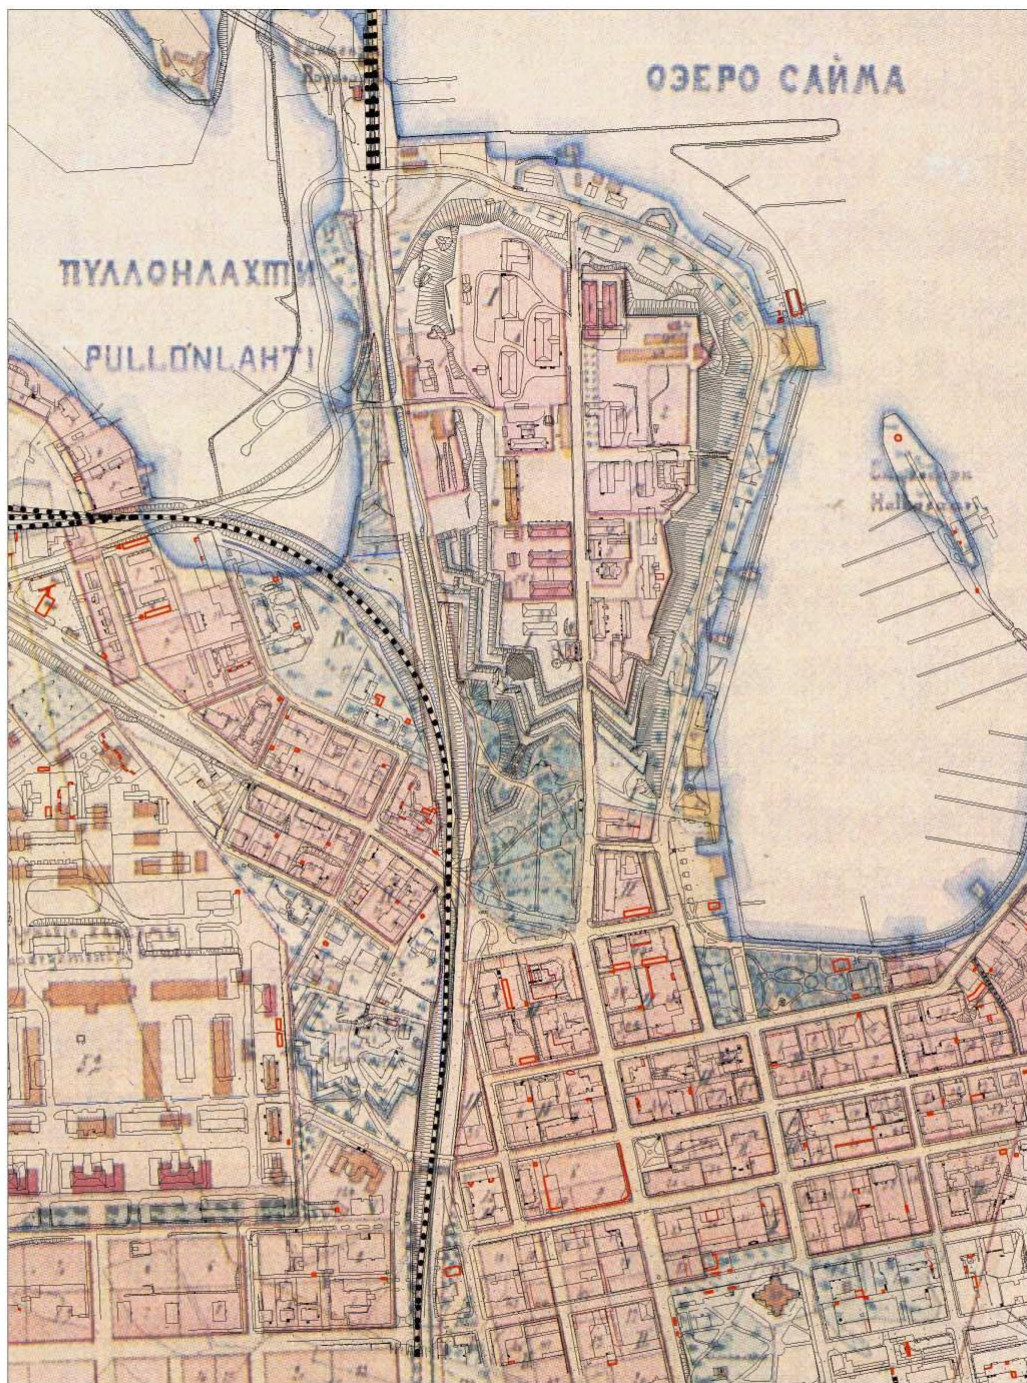
LAPPEENRANTA
Vuoden 1892 asemakaava
 mk 1:6000

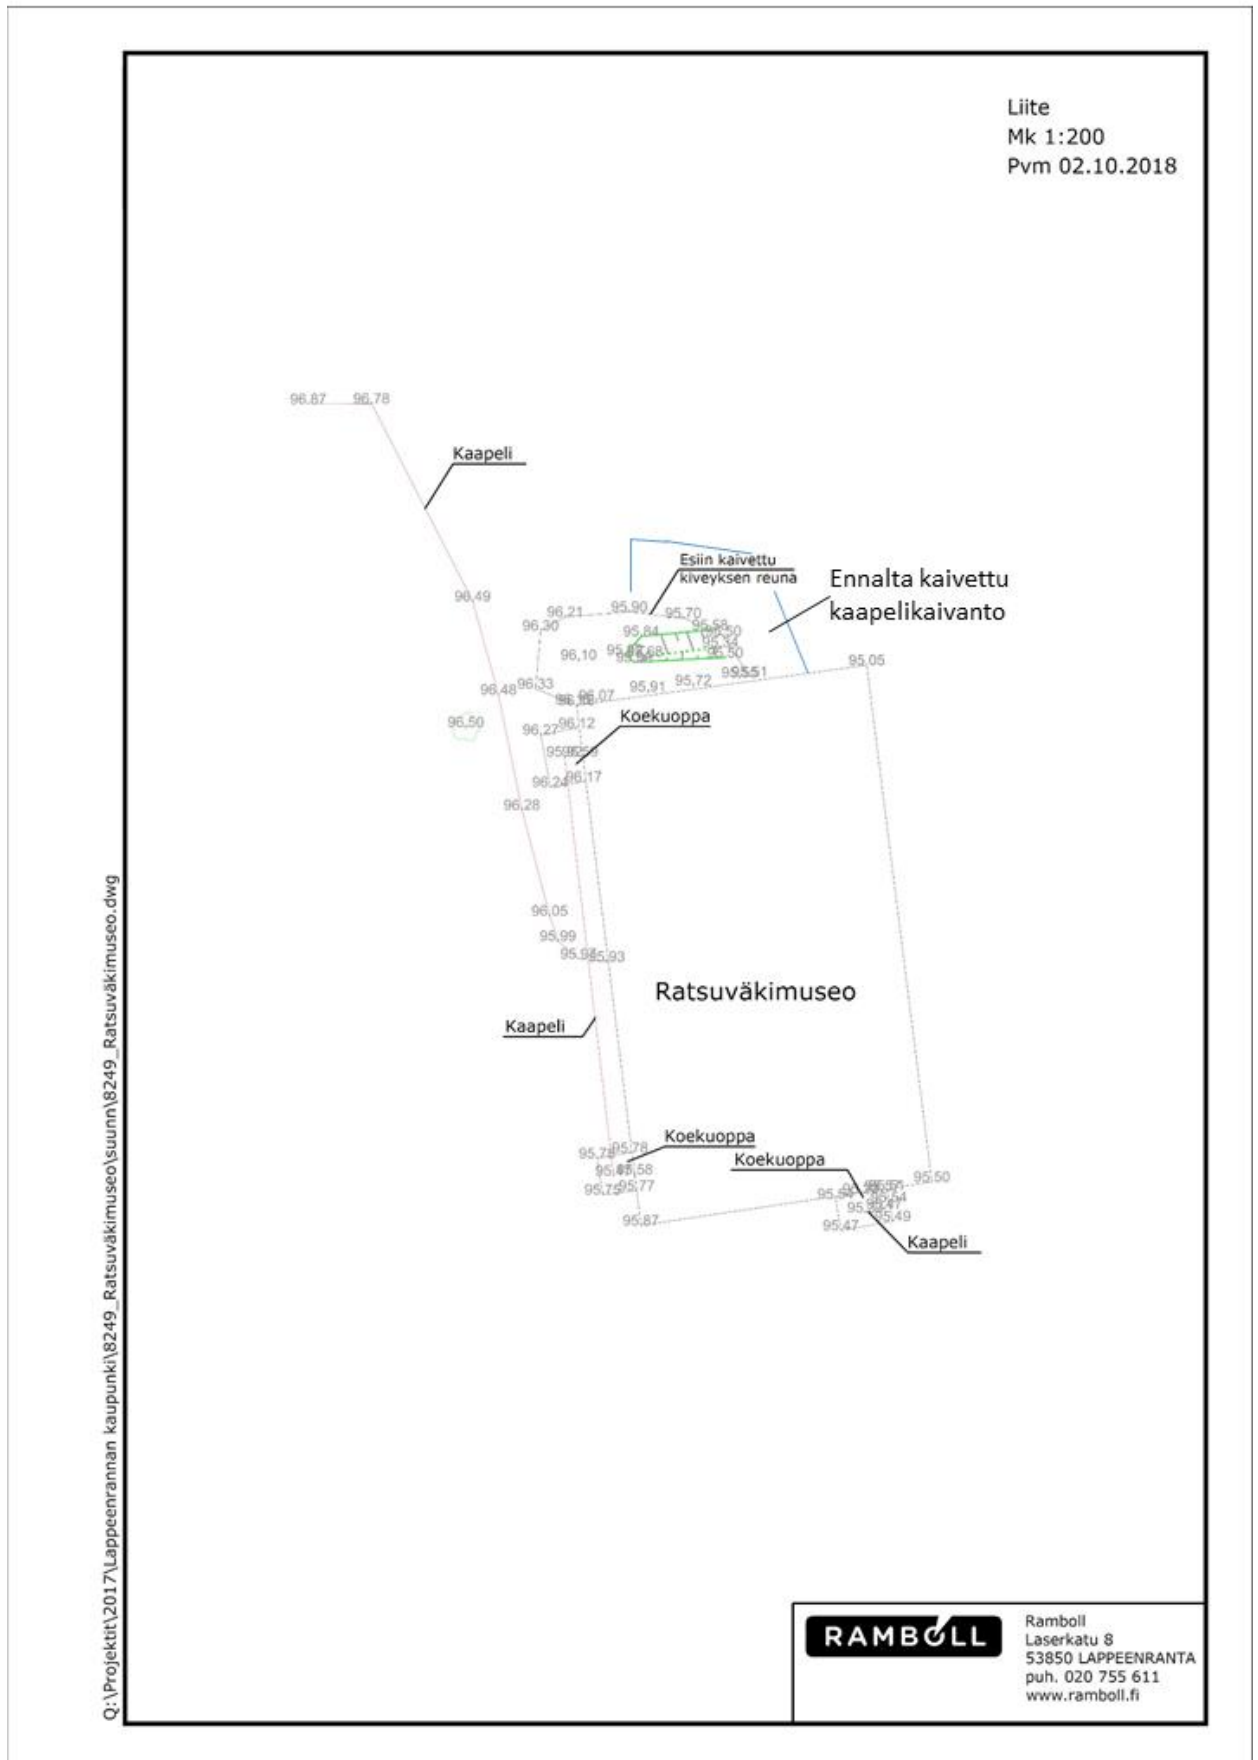
Kaivetut alueet. Mittausdata ja kartta: Sami Kiuru, Ramboll. Ennalta kaivetun kaapeliojan viittellinen raja-
us sinisellä: Juuso Koskinen, Mikrolitti Oy.

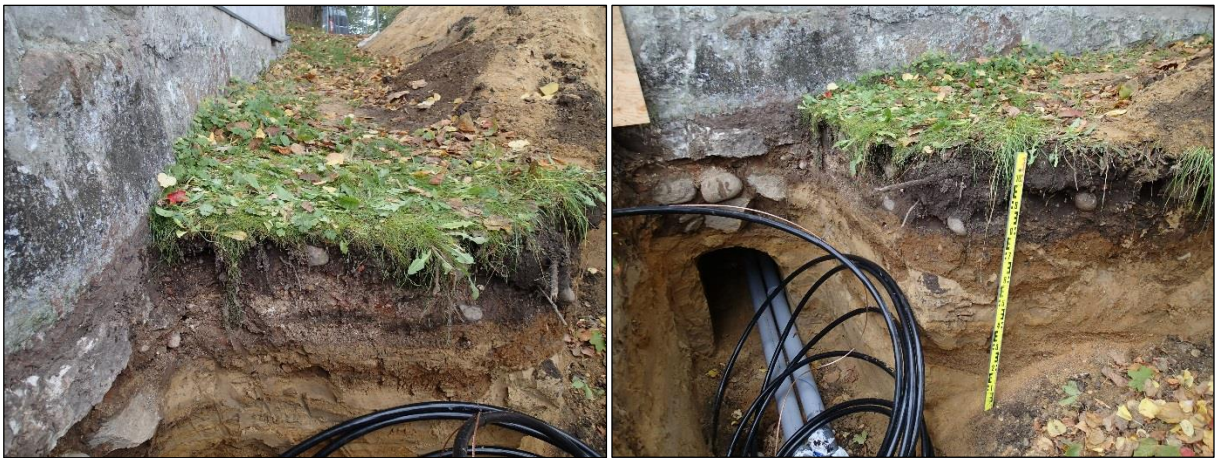
Pohjoisseinustan stratigrafia ennalta kaivetun kaapeliojan leikkauksessa: 0-10 cm nurmimulta, johon on sekoittunut tiilen ja laastin muruja sekä hajanaisia mukulakiviä, 10-25 cm yhtenäinen laastikerrostuma, jossa on tiilimurskaa, n. 25 cm alaspäin puhtaiden, mutta eri väristen sekä raekooltaan vaihtelevien täytohiekkojen kerrostuma, jonka alimmat osat saattoivat olla luontaisia. Yhtenäinen mukulakiveys ei näy kuvien nurmimullan seassa, vaikka se tuli heti esille, kun maata alettiin poistamaan.

On huomionarvoista, että pohjoislaidan mukulakiveyksen alinen laastikerrostuma esiintyi melko samanlaisessa stratigrafisessa asemassa kaikissa kolmessa kuopassa, jotka länsi- ja eteläseinustoille tehtiin (ks. kuvat alla). Laastikerrostuman sijoittautumisesta voidaan päätellä, että se on vanhempi kuin pohjoisseinustan mukulakiveys, sekä mahdollisesti myös vanhempi kuin nykyään paikalla oleva rakennus. Vanhoissa kartoissa (ks. yllä) näkyy rakennuksen pohjois-, länsi- ja eteläseinustoille ulottuvia rakennuksia vuosien 1750-luvun lopun ja vuoden 1775 kartalla. Näitä aiemmilla kartoilla Ratsuväkimuseon kohdalla esiintyvät rakennukset sijoittuvat sen itäpuolelle. Näitä myöhemmillä kartoilla näyttää esiintyvän nykyinen rakennus. Tämän tutkimuksen perusteella ei silti pystytä varmistamaan laastikerroksen yhteyttä 1700-luvun kartan rakennuksiin.

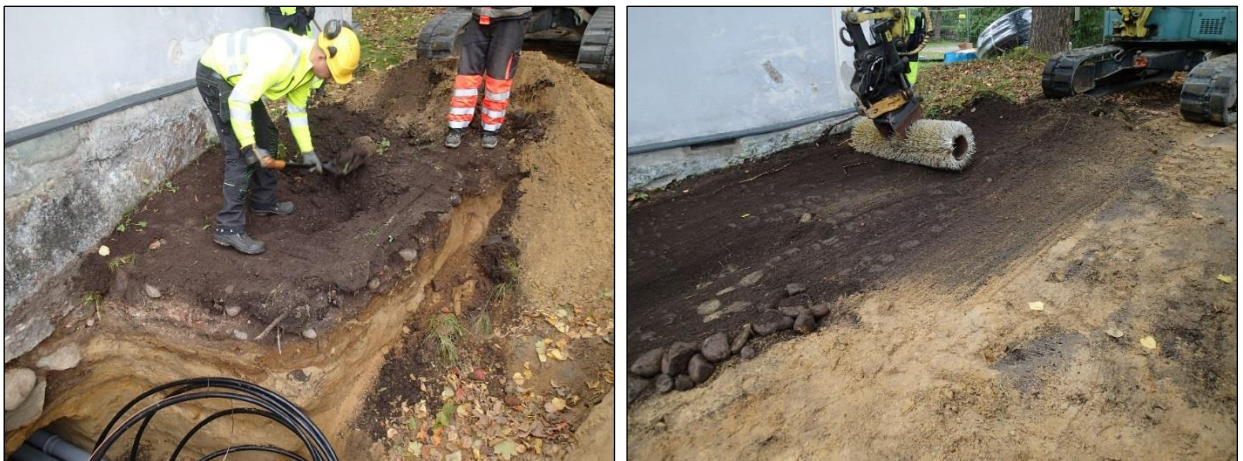
Vasemmalla: Kiveystä lapioidaan esiin konekaivun jälkeen rakennuksen pohjoisseinustalla. **Oikealla:** Kiveystä harjataan lapioimisen jälkeen

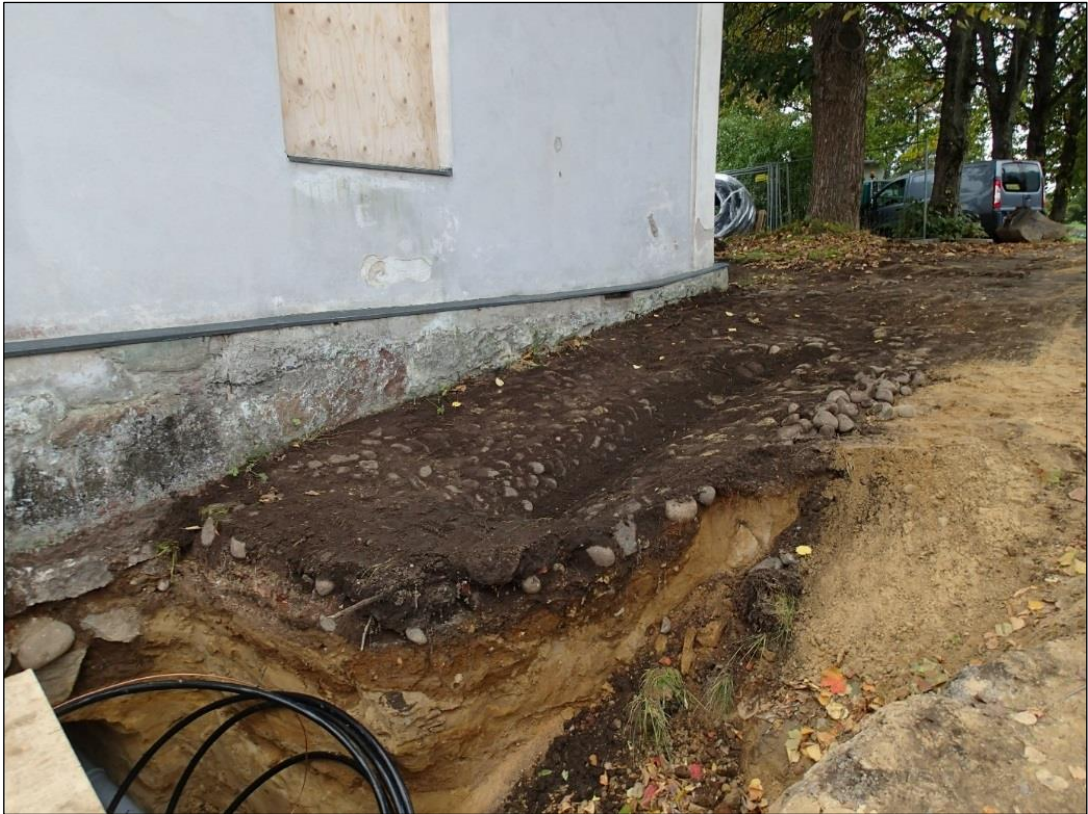
Pohjoisseinustan kiveys kokonaan esillä. Kiveys jatkui ehjänä n. 2 m leveänä kaistaleen maakaapelioljalta talon luoteisnurkalle asti. Pohjoisreunaltaan kiveys rajautui vaaleaan hiekkaan, joka on todennäköisesti aikaisempien konekaivujen sekoittamaa.

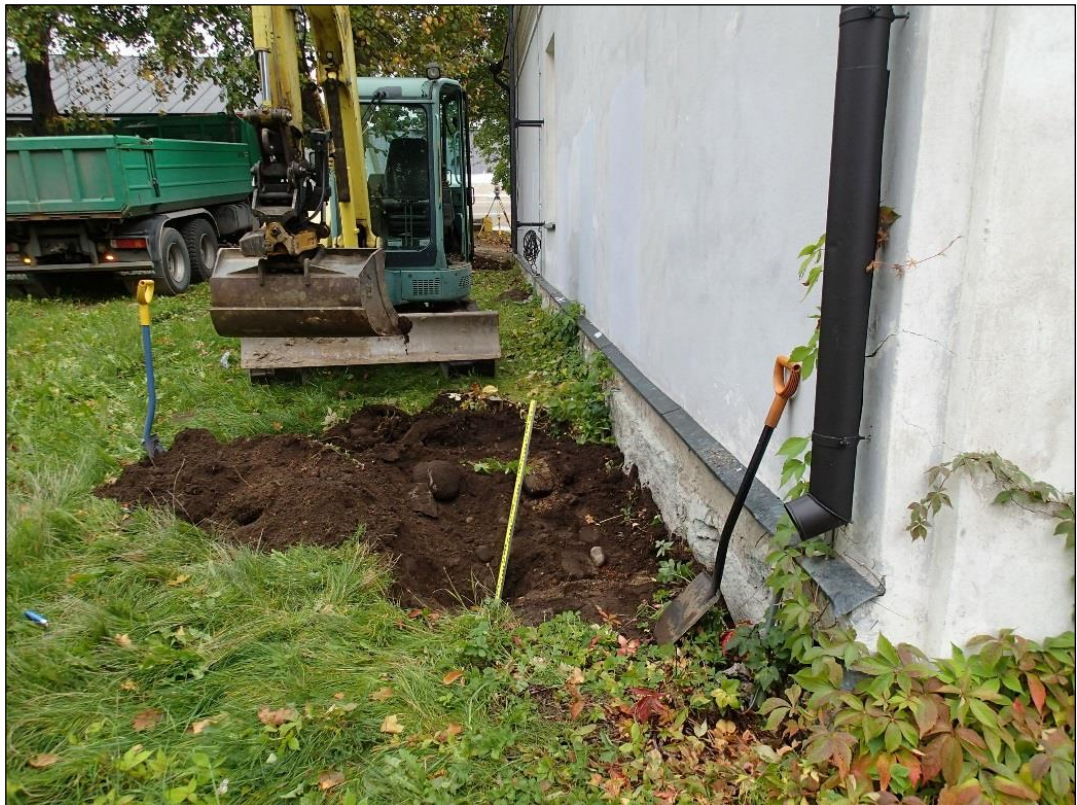
Kuvaussuunta pohjoiseen. Länsiseinustan eteläpäähän avattu kuoppa kuvan etualla. Taka-alalla erottuu saman seinustan pohjoispäähän tehty kuoppa.

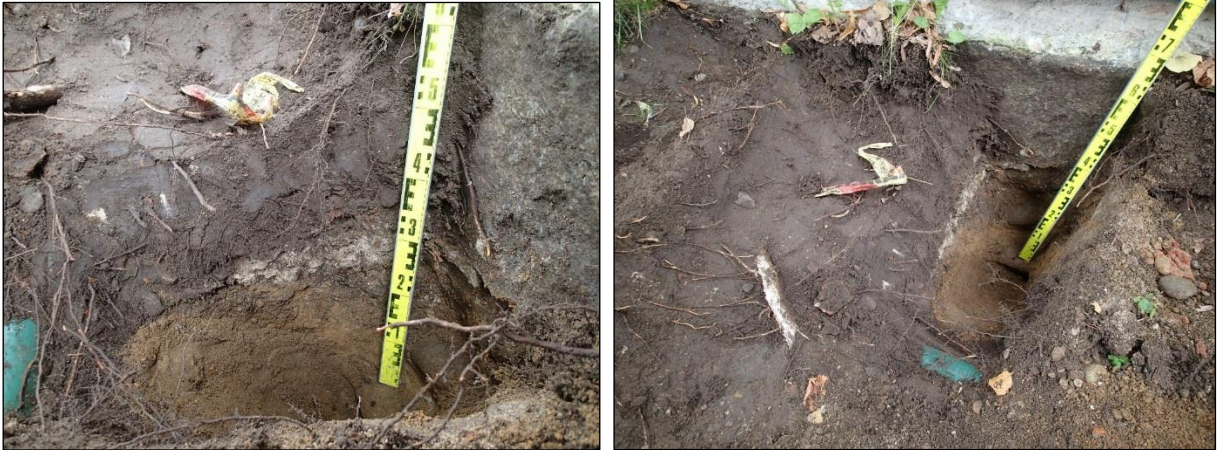
Länsiseinustan pohjoispäähän tehdyssä lapiokuopassa erottuu nurmimullan alla samankaltainen laastikerros kuin pohjoisseinustallakin. Tällä kohdalla laastikerros sijaitsi nykyisen rakennuksen peruskivien juurien korkeudella. Vihreä putki on puhelinkaapelin suoja-putki. Keltapunainen kaapelivaroitusnauhan riekale näkyy nurmimullan seassa.

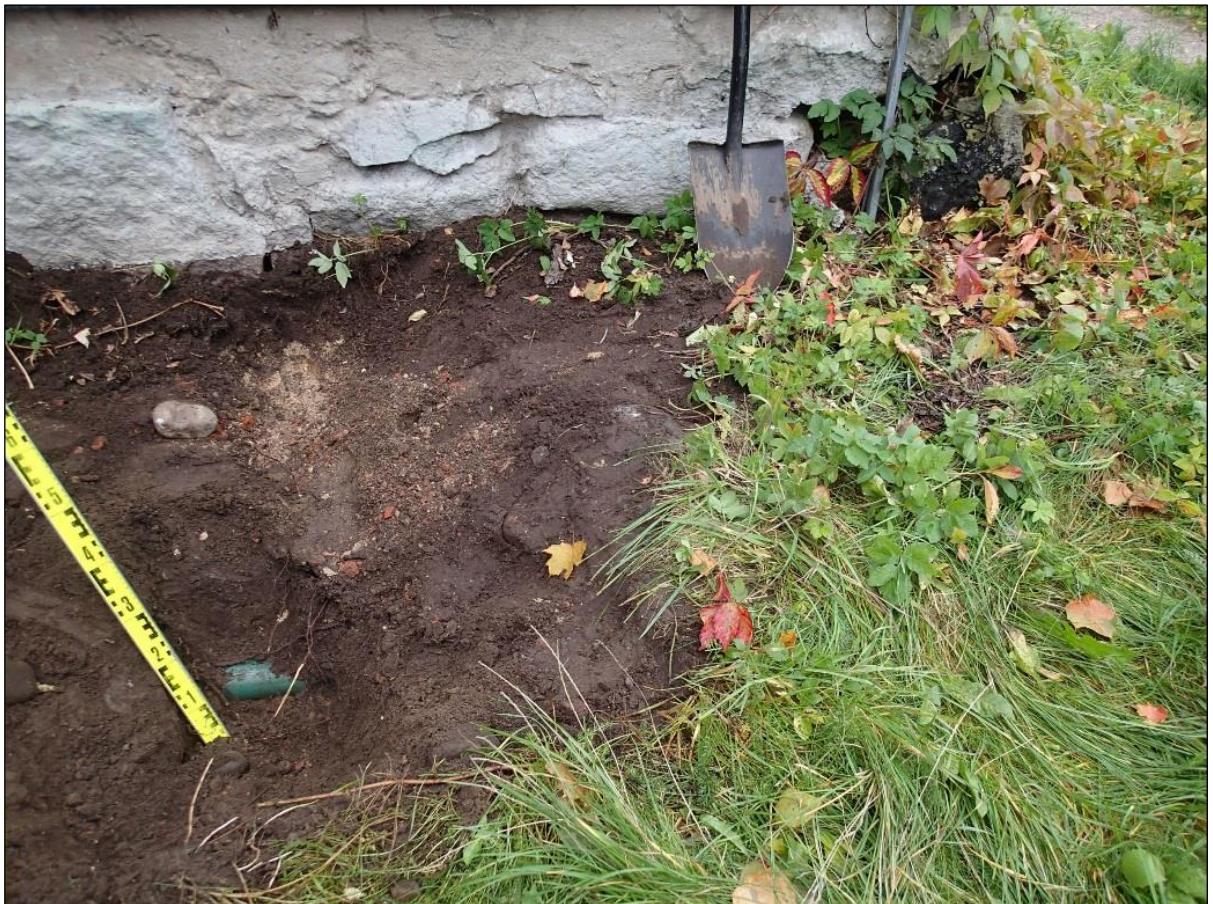
Vihreä suoja-putki jatkuu länsiseinustan eteläpää kaivannossa. Laastikerrostuma oli tässä sekoittunut nurmimultaan. Kuopasta ei havaittu nurmimullan alaista hiekkaa, kuten länsiseinustan pohjoispäässä.

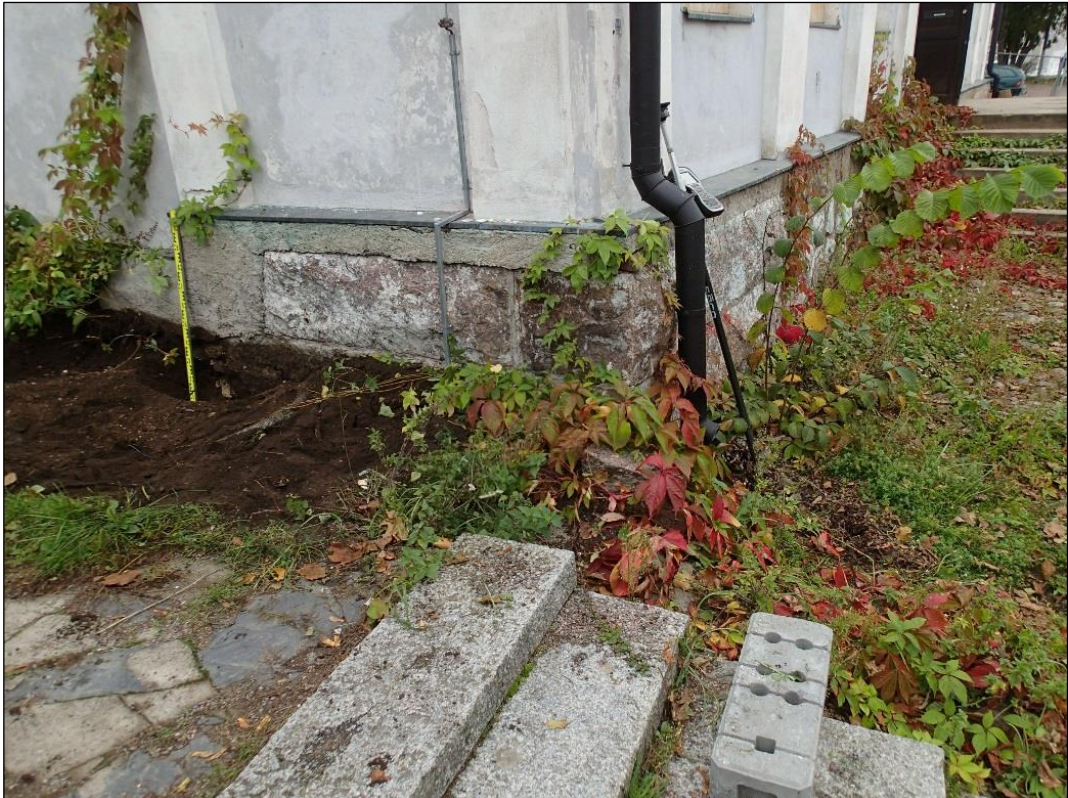
Eteläseinustan itäpäähän avattu kaivanto keltaisen latan kohdalla. Ehjä ja kasvien peittämä mukulakiveys esiintyy rakennuksen itäpuolella n. 50 cm matalammalla kuin kaivannon yläpää.

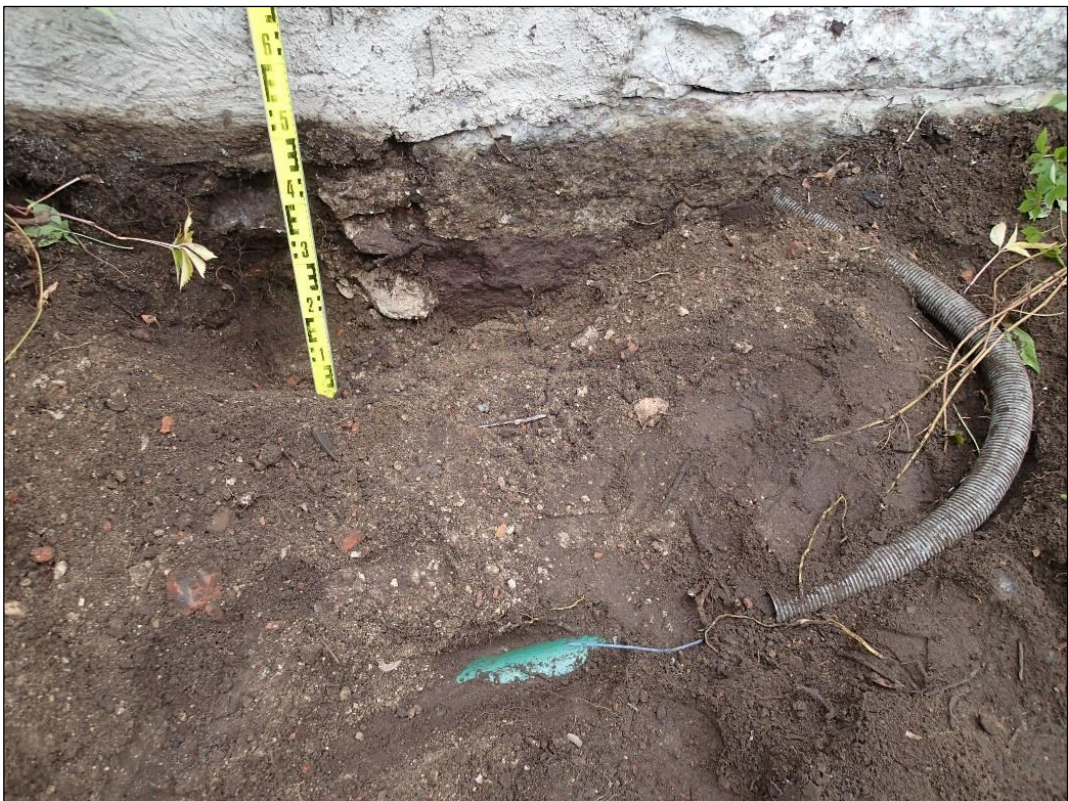
Puhelinkaapeli on ohjattu rakennuksen sisään eteläseinustan itäpäässä. Kaivannon maa on nurmimultaa, jonka seassa on tiili- ja laastimuruja. Yhtenäistä laastikerrostumaa ei havaittu tässä kaivannossa, mutta latan oikealla puolella näkyvä vaaleanharmaa laastikimpale sijaitsi nykyisen rakennuksen peruskivien ahtaassa raossa, jonne se vaikutti jääneen nykyistä rakennusta rakennettaessa. Nurmimullan alaista hiekkakerrostumaa ei havaittu myöskään tässä kuopassa.

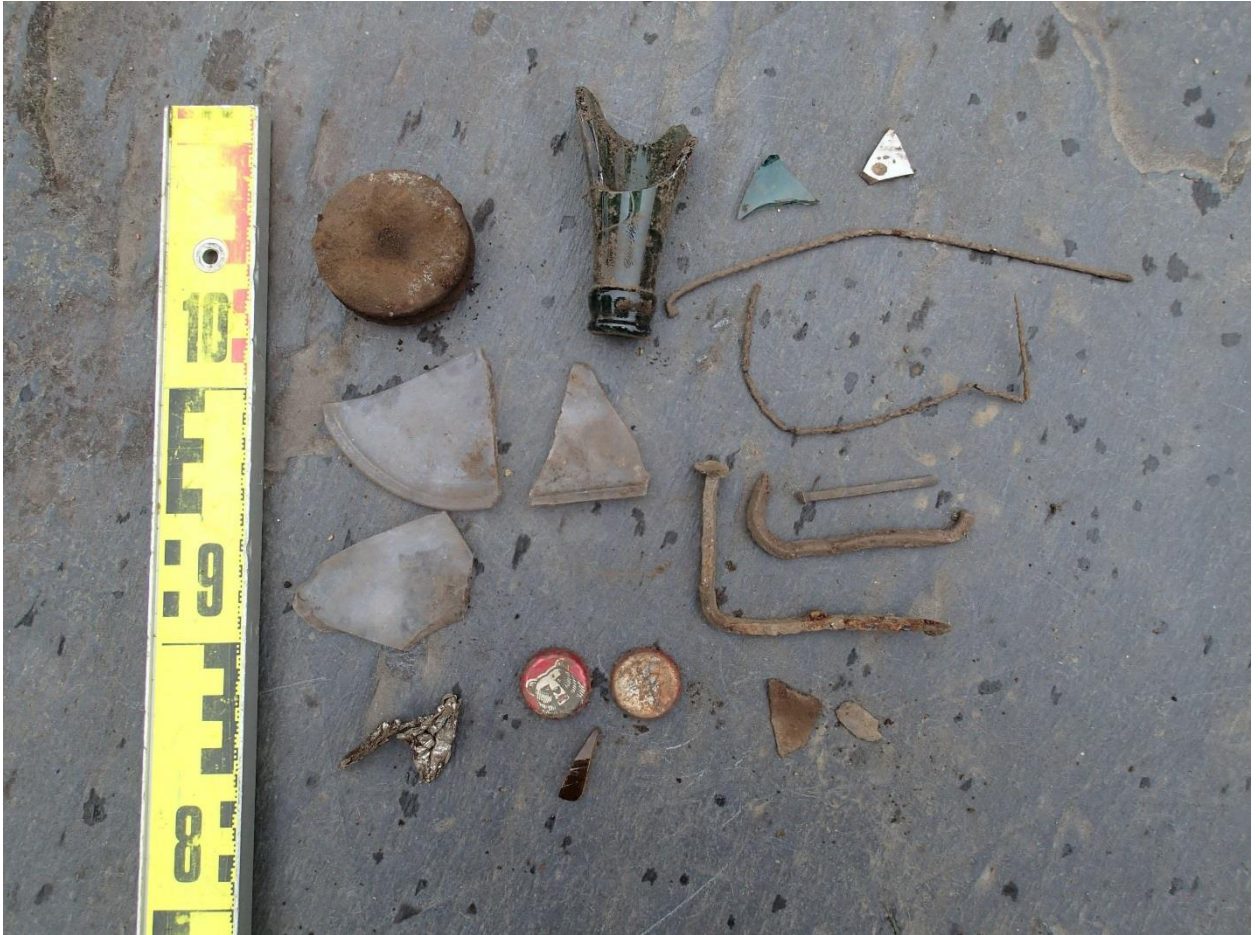
Nurmimullasta esiin tulleita löytöjä. Niistä ainoastaan takonaulat sekä kuvassa ala-oikealla näkyvät pienet pellinkappaleet vaikuttivat mahdollisesti 1900-lukua vanhemmilta löydöiltä. Sellainen oli myös kuvan oikeassa ylälaidassa esiintyvä fajanssin pala. Kuvan vasemmassa yläreunassa näkyvä väkipyörän kaltainen esine vaikutti myös tehdasvalmisteiselta. Kaikki löydöt tulivat esille samasta kerrostumasta, eli rakennusta kiertävästä sekoittuneesta nurmimullasta, joka oli samalla myös ainoa kerrostuma, jossa löytöjä ylipäättään esiintyi. Fajanssinpalan vasemmalla puolella näkyvää vaaleanvihreää astialasia esiintyi sekä pohjois- että eteläseinustan nurmimullassa.
