# LAPPEENRANTA Ratsuväkimuseo Viemärin ja vesijohdon kaivun arkeologinen valvonta 2019

Tilaaaja: Lappeenrannan toimitilat Oy

## Perustiedot

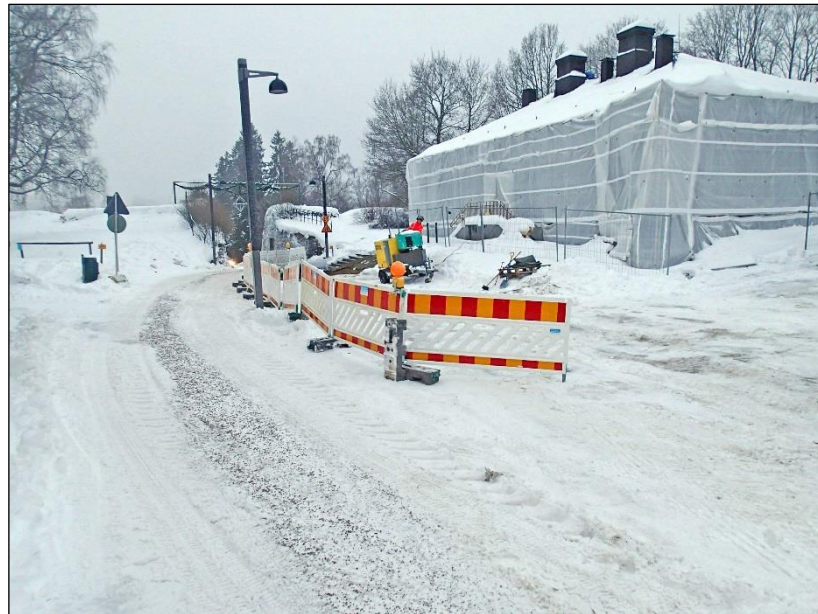
*Kansikuva:* Kaivua valmistellaan Ratsuväkimuseon pääovien edessä. Lounaaseen.

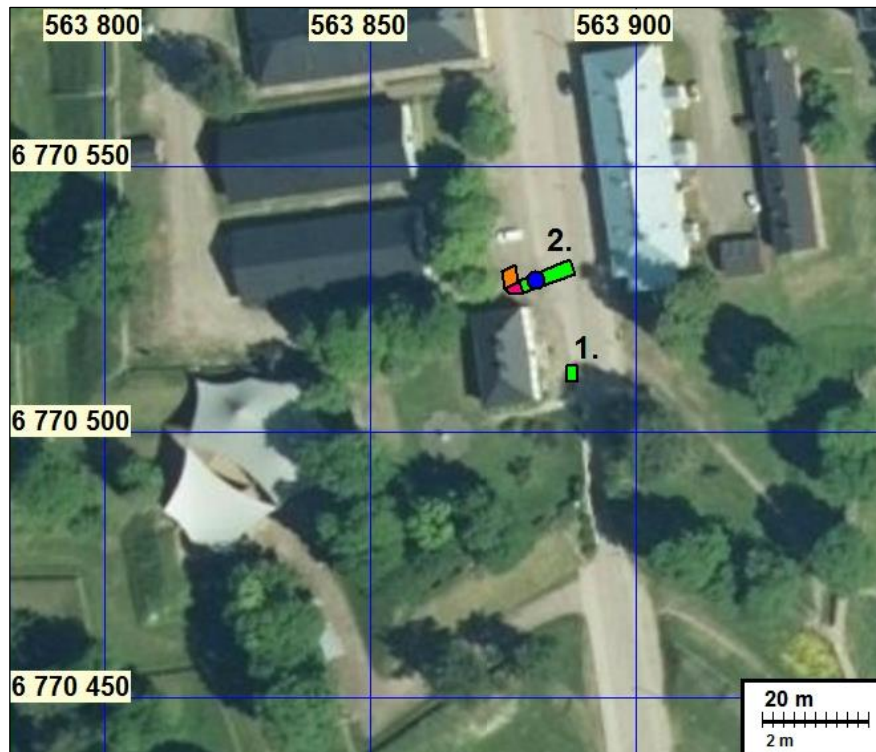
Valvonnassa kaivetut kaivannot vihreällä. Kaivannon 2 lila alue on kohta, jossa kaivettiin muuta aluetta syvemmälle. Kaivannon 2 laajennus on merkitty oranssilla. Sininen piste on kaivannosta paljastuneen mukulakiveyksen kohdalla. Sen koillispuolelta koilliseen päin poistettiin ainoastaan nykyinen *kenttäkiveys*, jonka alaista maata ei kaivettu. Kaivantojen ääriiviivat vastaavat todellista laajuutta.

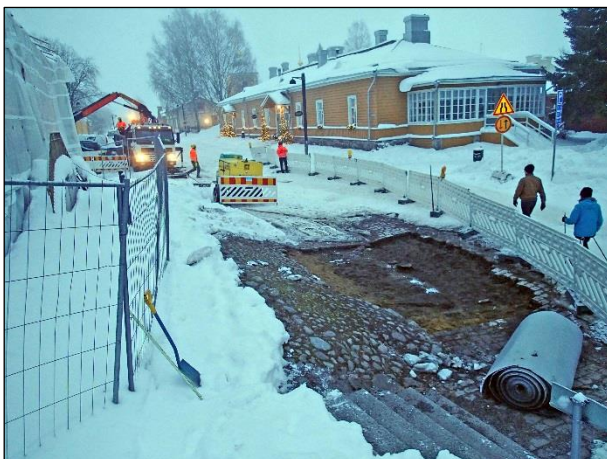
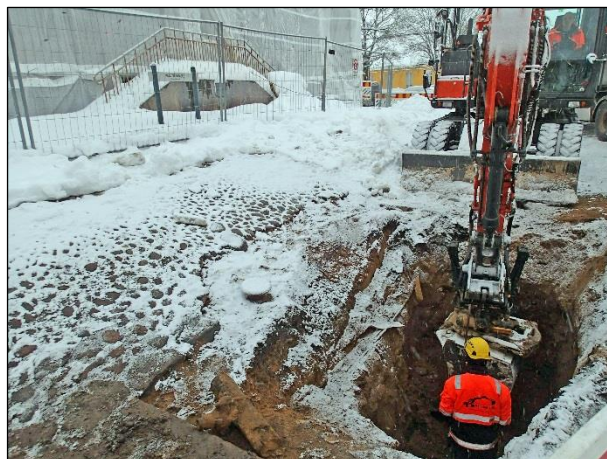
Kaivanto 1:ssä ei havaittu muinaisjäänöksiä. Kaivutyön tarkoitus oli saada esille vesijohdon liitokset ja venttiilit, jotta veden tulo voitaisiin katkaista seuraavia korjaustöitä varten. Kaivannosta tuli n. 3 m pitkä, n. 2 m leveä ja n. 2,5 m syvä. Sen pidemmät reunat kulkivat Kristiinankadun suuntaisesti, eli karkeasti etelä-pohjoissuunnassa. Kaivannon lopullinen syvyys oli n. 250 cm. Kaivu tapahtui kokonaisuudessaan alueella, jossa on kaiveltu useaan kertaan modernin rakentamisen ja korjaamisen yhteydessä. Esille kaivetun vesijohdon lisäksi kaivannon länsireunassa kulki Kristiinankadun suuntaisesti voimakaapeli n. 60 cm syvyydellä. Kaivannosta paljastui myös hiekalla täytetty betoninen viemäri, joka kulki miltei keskellä kaivantoa. Se esiintyi Kristiinankadun myötäisesti ja harjastaan n. 60 cm syvyydellä. Myös n. 220 cm syvyydeltä paljastuneen vesijohdon runkolinja kulki kaivannon keskellä kadun suuntaisesti ja haarautui 90 asteen kulmassa kaivannon länsiseinämään, eli Ratsuväkimuseolle päin. Liitoskohta sijaitsi keskellä kaivantoa. Liitoksen alue kaivettiin vielä lapiolla n. 30 cm muuta kaivantoa syvemmäksi. Kaivannon alalla ja sen seinämissä esiintyi vain raekooltaan vaihtelevia hiekkvoja ja sepeleitä, jotka olivat sekoittuneita useiden kaivujen johdosta. Niissä esiintyi vain harvoja laastin ja tiilen paloja, sekä muutama irrallinen löytö: 1 kirkas astialasin pala, jossa oli merkinnät "W" ja "6" tai "M" ja "9", sekä muutamia pieniä luiden paloja. Kaikki löydöt olivat peräisin aikaisempien kaivantojen maista, joten niiden alkuperää ei voi arvioida. Aivan kaivannon äärimmäisessä pohjassa, eli n. 250 cm syvyydellä, esiintyi ruskeaa hiekkaa sekä harmaata hiesua, jotka saattoivat olla luontaista pohjamaata.

*Vasemmallla:* Valvonta aloitettiin tilanteesta, jossa kaivannon alalta oli poistettu kenttäkiveys käsin. Muovien suojattu Ratsuväkimuseo näkyy kuvassa vasemmallla. Koilliseen. *Oikealla:* Lapiomies tarkkailee kauhaa kaivannossa. Luoteeseen.

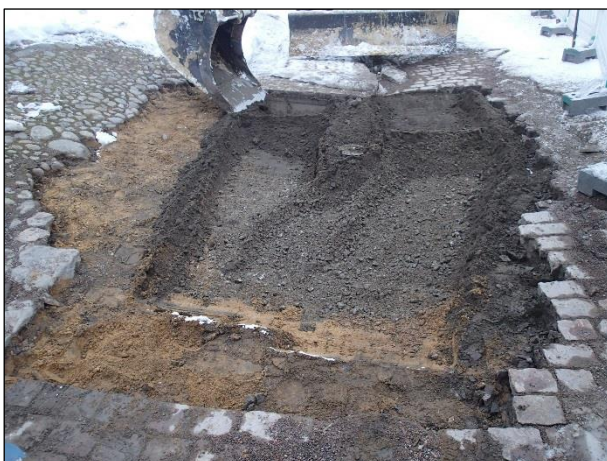
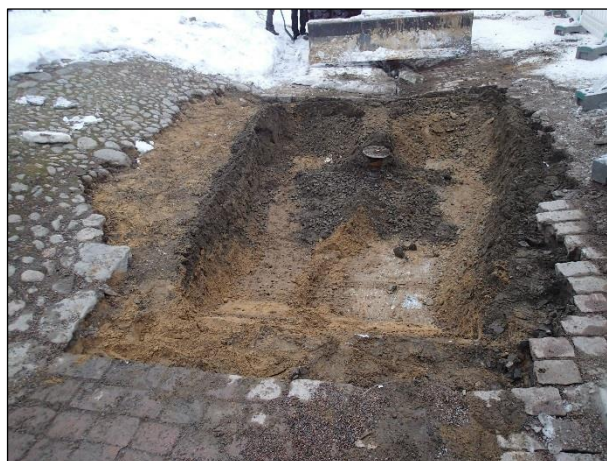
*Vasemmallla:* Kaivanto 1 n. 20 cm syvyydellä. Ilmeisesti vesijohdon aikaisempien korjaamisien yhteydessä kaivetulla alalla esiintyi harmaata sepelihiekkää. Pohjoiseen. *Oikealla:* Sepelihiekan alta paljastui vaaleampia täyttökerroksia n. 30 cm syvyydeltä alkaen. Pohjoiseen.

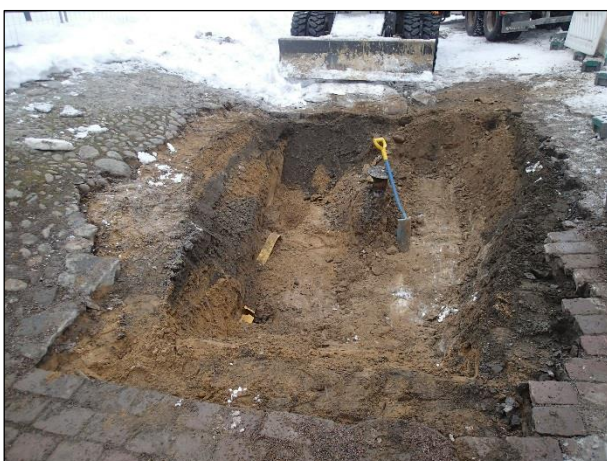
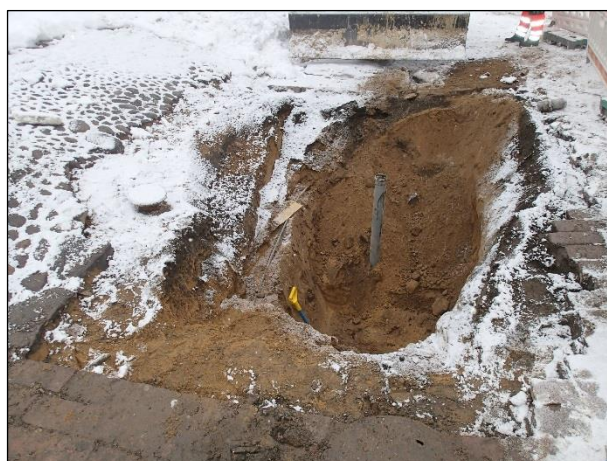
*Vasemmallla:* Pohjoiseen. Voimakaapelin varoitussauha on tullut esille kaivannon länsireunassa, n. 50 cm syvyydellä. Myös viemäriputken betoninen harja on alkanut pilkottaa valkoisena laikkuna lapiosta n. 50 cm kuvaajaan päin. *Oikealla:* Pohjoiseen Kaivanto n. 150 cm syvyydellä.

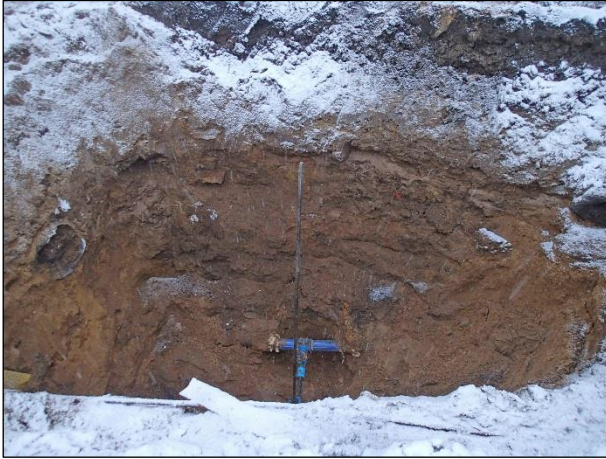
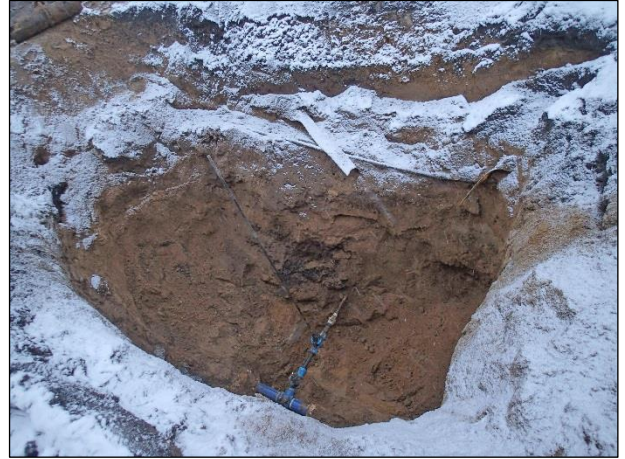
*Vasemmalla ja oikealla:* Valmis kaivanto. Seinämissä ei näy harvojen laastin ja tiilen palojen lisäksi viitteitä muinaisjäännöksistä. Sinisen liitoskohdan alla esiintyy puhdasta pohjamaata, eli ruskeaa hiekkaa ja harmaata hiesua. Itään ja lounaaseen.

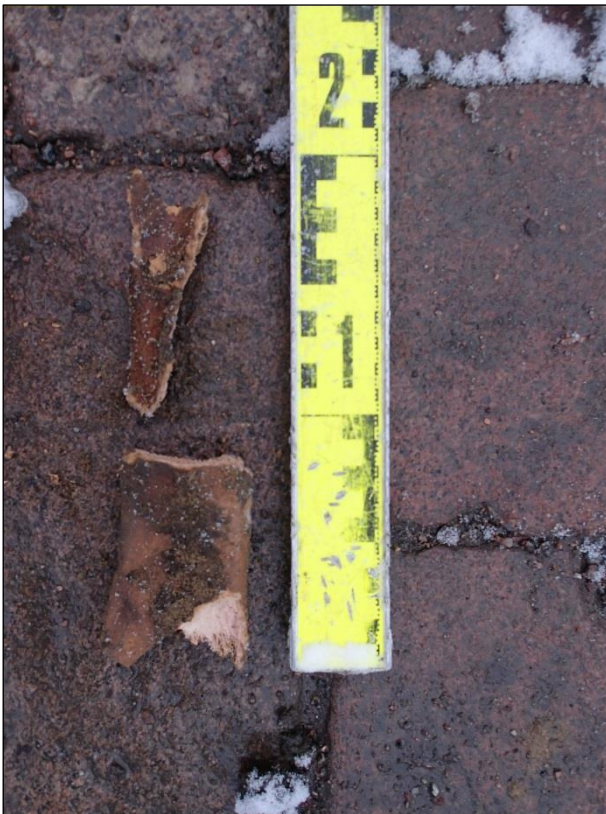
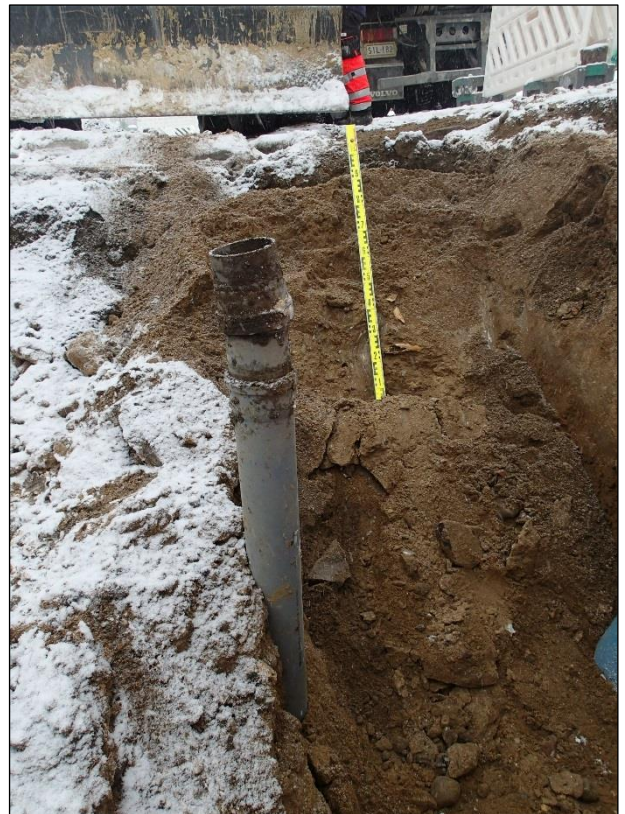
*Vasemmalla:* Vesijohdon karaa suojaavan harmaan muoviputken juurelta löytyi kaksi palaa luuta, n. 50 cm syvyydellä. *Oikealla:* Latan oikealta puolelta, ruskeiden täyttöhiekköjen seasta, n. 80 cm syvyydeltä, löytyi myös putkiluun pala, jonka sisään oli jäänyt tummaa maata.

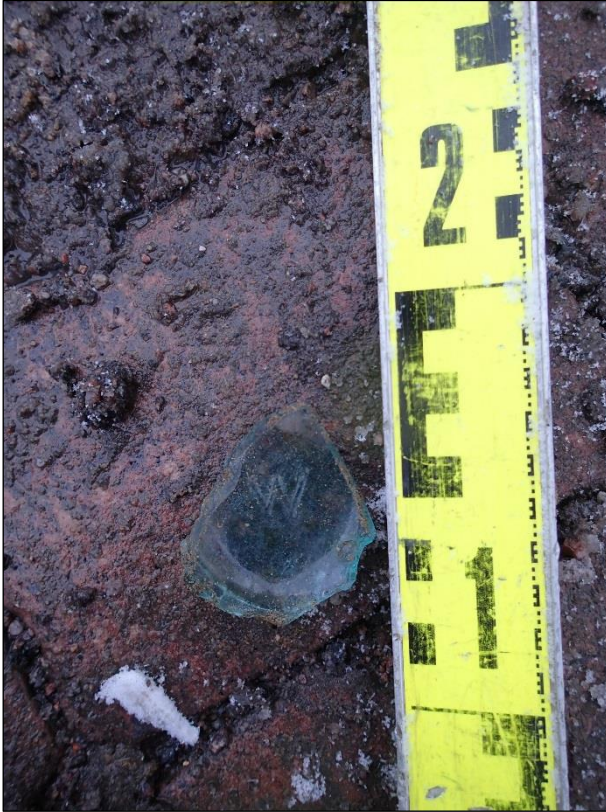
Kirkas astialasin pala löytyi kaivannon täyttöhiekoista n. 100 cm syvyydeltä. Siinä on merkintä "W", jonka alla on merkintä "6". Ne voivat olla myös "M" ja "9".

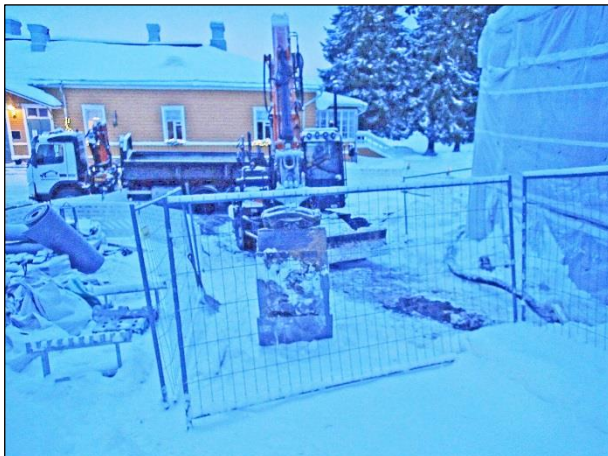
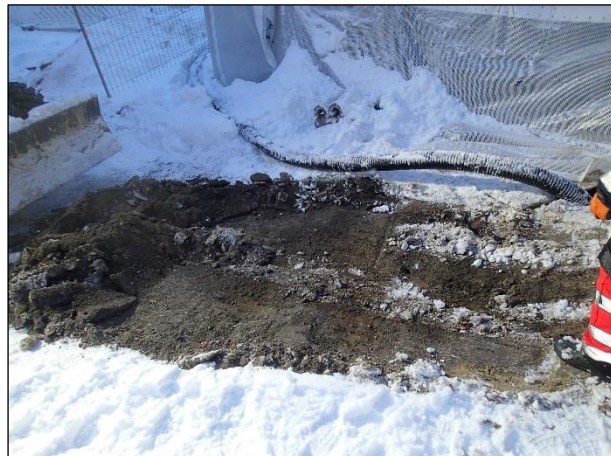
*Vasemmalla:* Kaivannon 2 kohta ennen kaivua. Kaivu alkoi heti työmaa-aidan takaa, edeten kaivinkoneen suuntaan. Oikeassa reunassa näkyy Ratsuväkimuseon koillisnurkka. Itään. *Oikealla:* Pintakerroksena ojan lounaispäässä oli harmaata sorahiekkaa, josta löytyi muutama pieni luun pala sekä harvoja vanhoja nauloja. Tämän kerrostuman alta alkoi tummanruskea puhdas hiekka. Etelään.

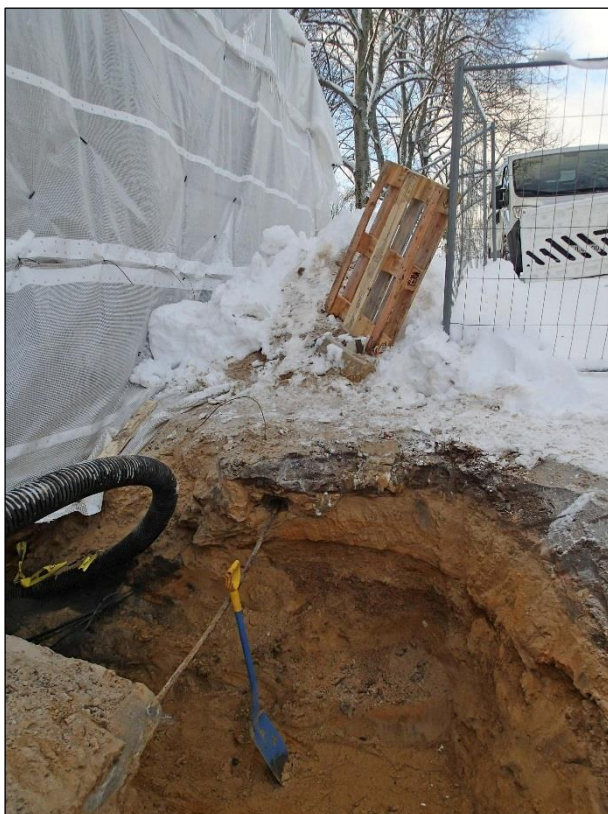
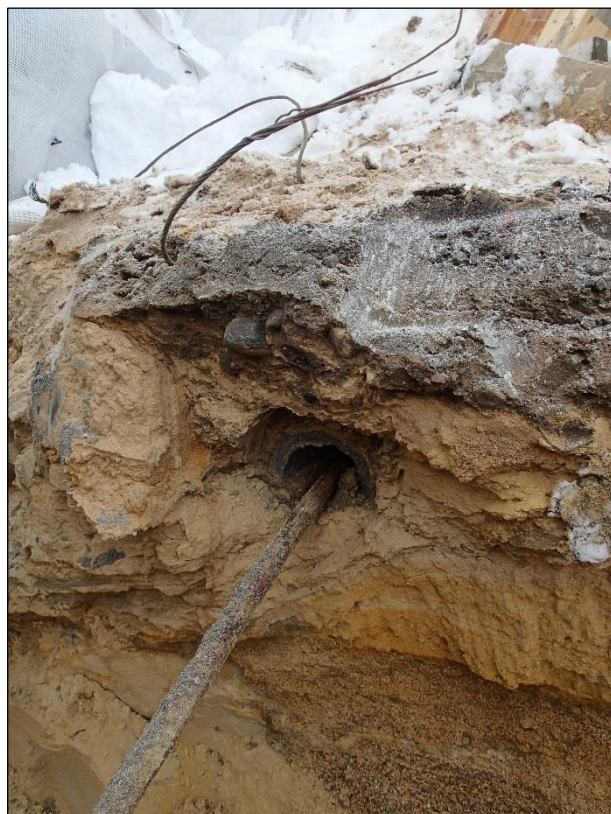
*Vasemmalla:* Kaivannon alkupäässä puhelinkaapeli kulki harmaan sekoittuneen kerroksen alaisessa vaaleanruskeassa hiekassa. Lounaaseen. *Oikealla:* Puhelinkaapeli lähikuvassa. Harmaasta sorahiekasta löytyi tästä kohtaa (N 6770525 E 563876) posliiniastian palasia (ks. alla). Samasta kerrostumasta pistää esille myös ilmeisesti ukkosenjohdattimeen liittyvä päällystämätön kuparijohto. Lounaaseen.

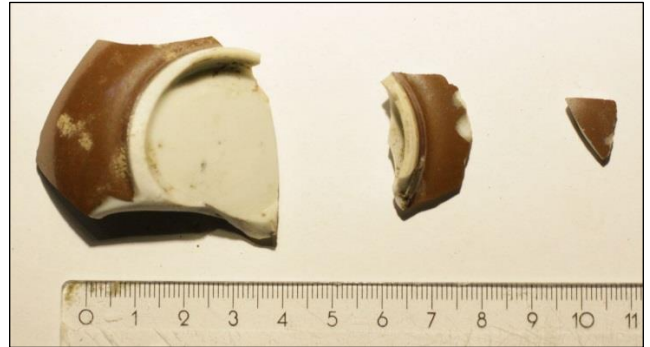
*Vasemmalla:* Posliiniastian palat sisäpuolelta. *Oikealla:* Samat palat ulkopuolelta.

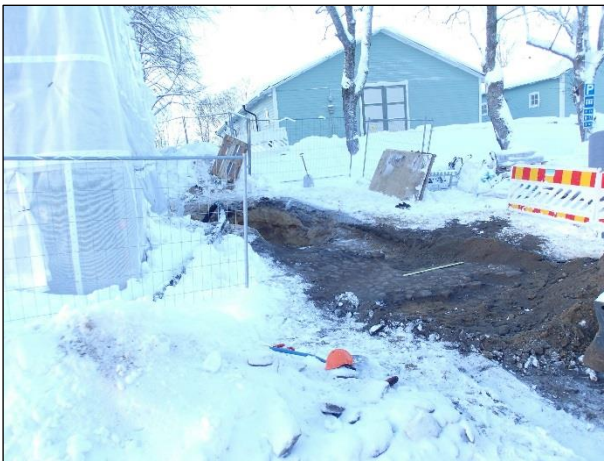
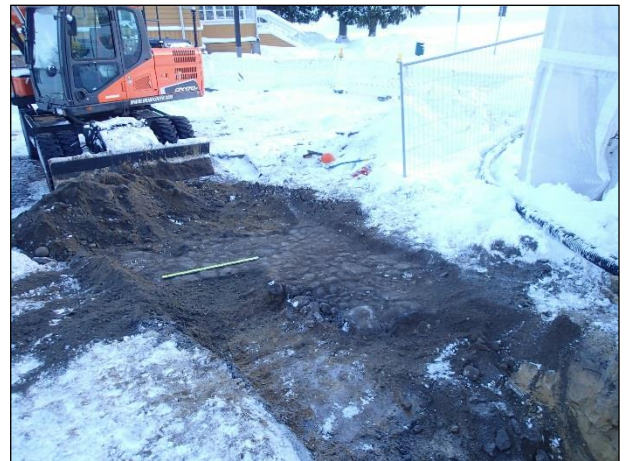
Matalaksi jääneellä osuudella tuli esille samaa pyöreäkivistä mukulakiveystä, jota näkyy maan päällä Ratsuväkimuseon ja Kristiinankadun välissä. Kaivu pysäytettiin heti ensimmäisten kivien tullessa esille, ja kiveys kaivettiin esille lastalla. Fotogrammetrisen dokumentoinnin jälkeen sen keskeltä poistettiin lapiolla muutama kivi, joiden alta paljastui puhdasta tumman ruskeaa hiekkaa. Tämän jälkeen kiveys kaivettiin pois koneella. Se kerittiin poistaa juuri ennen kaivusuunnitelman muutosta. Kiveys levittäytyi kaivannon keskivaiheilla, jossa vielä kaivettiin siis n. 30 cm syvälle. Sen tarkemmat mitat on eritelty alla.

*Vasemmalla:* Länteen. Mukulakiveys esille kaivettuna. Ratsuväkimuseon koillisnurkka näkyy kuvassa vasemmalla. *Oikealla:* Sama itään päin kuvattuna. Kiveyksen päällä makaava latta on metrin pituinen.

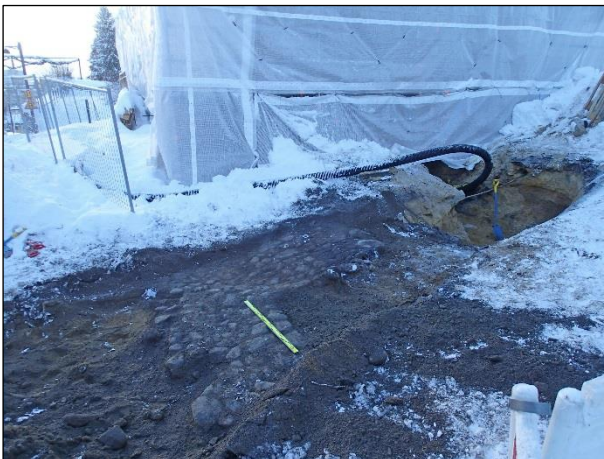
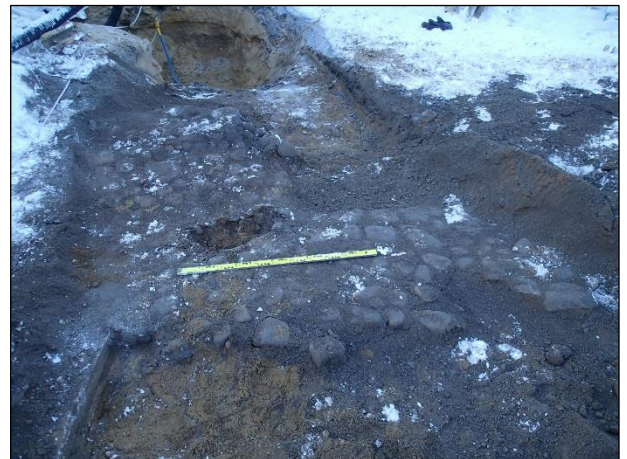
*Vasemmalla:* Lattan oikealla puolella mukulakiveystä puuttui suorakaiteen muotoiselta alalta. Kohdassa kulki myös kuparijohtoa, joka lienee ukkosenjohdattimen maadoitusta. Etelään. *Oikealla:* Mukulakiveyksen keskeltä on poistettu lapiolla kiviä, joiden alta paljastui samaa tummanruskeaa hiekkää kuin kuvan etualalla. Etualan ruskea hiekka rajoittuu vasemmasta reunastaan suoraviivaiseen kiveykseen, joka lienee osa nykyistä kenttäkiveystä. Kuvan äärimmäisessä takalaidassa, vasemmalla, keltakahvainen lappio nojaa vanhaan puhelinkaapeliin, joka kulkee kaivannon kaakkoisreunan myötäisesti. Lounaaseen.

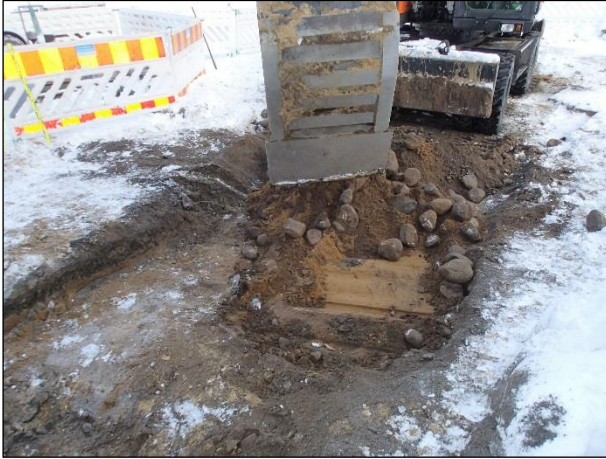
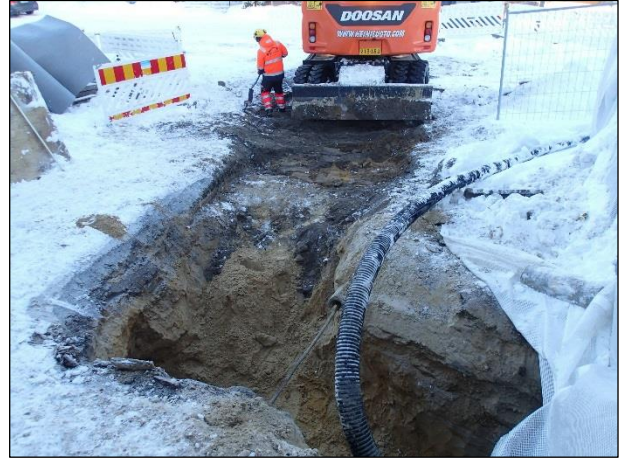
*Vasemmalla:* Mukulakiveyksen alta paljastui puhdasta hiekkaa. Itään. *Oikealla:* Tilanne, johon alkuperäisen suunnitelman mukainen kaivaminen päättyi. Etualalla n. 140 cm syvä osuus. Siitä oikealla näkyvän työmaa-aidan tasalle, eli n. 2 m Ratsuväkimuseon koilliskulmalta Kristiinankadun poikittaissuuntaan, on n. 30 cm syvä kaivanto-osuus, jonka pohjalla esiintyi puhdasta ruskeaa hiekkaa. Tumman maan tasalta ei kaivettu ollenkaan nykyisen kenttäkiveyksen poiston jälkeen. Laajennus avattiin kaivannon kohtaan, joka näkyy kuvan vasemmassa alareunassa. Itään.

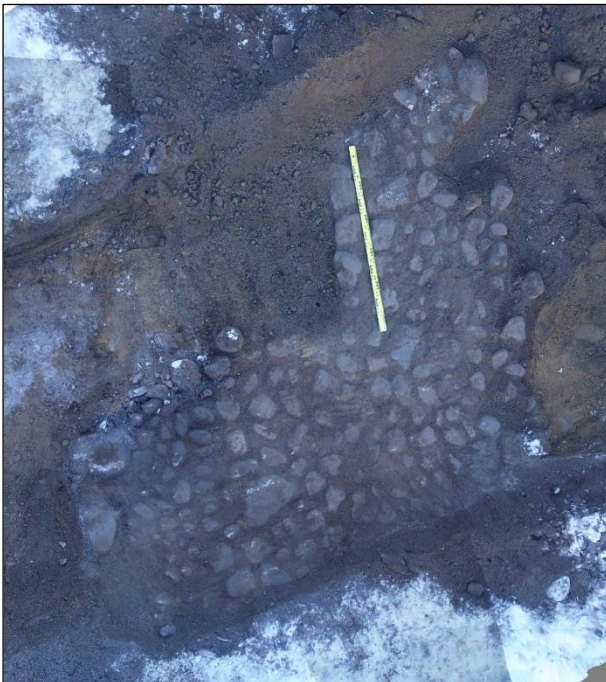
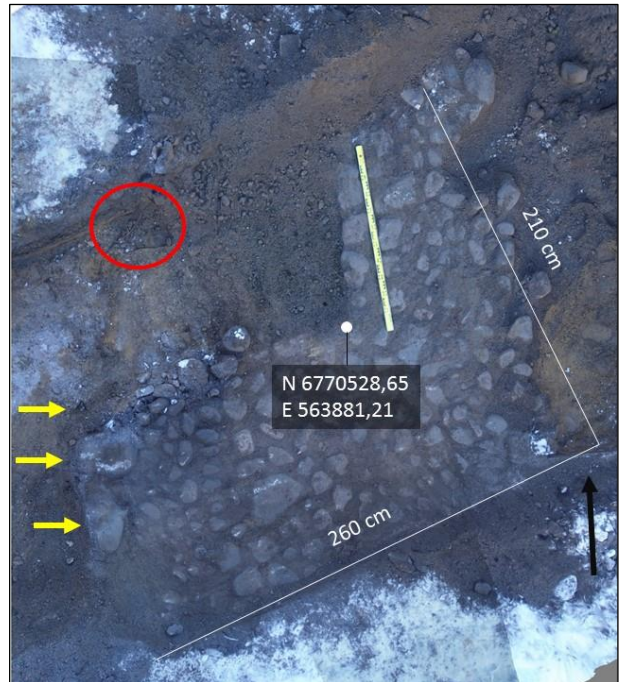
*Vasemmalla:* Fotogrammetrisestä mallista tehty mukulakiveyksen ortokuva, pohjoinen on kuvan yläreunassa. *Oikealla:* Sama kuva merkintöineen. Punainen ympyrä: Päälystämätön kuparijohto. Keltaiset nuolet: Suurempia, n.  $\varnothing$  30 cm, kiviä rivissä. Pohjoisin liikkui pois paikaltaan kiveyksen tullessa esille, ja se poistettiin ennen dokumentointia. Keltaisilta nuolilta itään päin näkyy myös muutamia kauhan irrottamia kiviä. Muutoin kivet ovat löytösijoillaan. Musta nuoli: Suoraviivaisen kiveyksen, eli mahdollisesti nykyaikaisen kenttäkiveyksen, reuna.

Valvonnassa havaittiin n. 10 cm maakerroksen peittämä mukulakiveyksen osa, josta saatiin dokumentoitua kaikki arkeologisesti merkittävä tutkimustieto valvonnan yhteydessä. Kiveys poistettiin tutkimisen jälkeen. Valvonnassa ei havaittu mitään muuta arkeologisesti merkittävää.

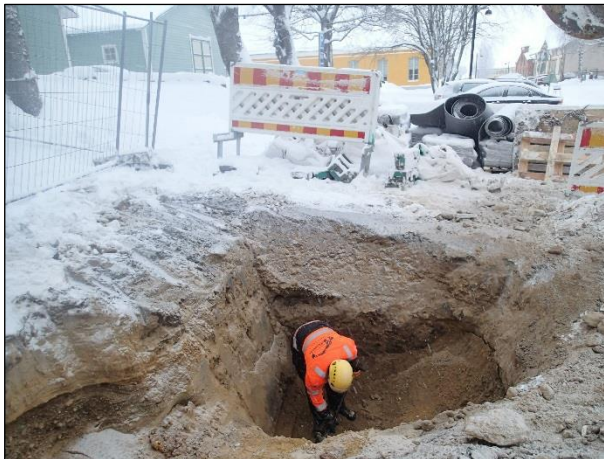
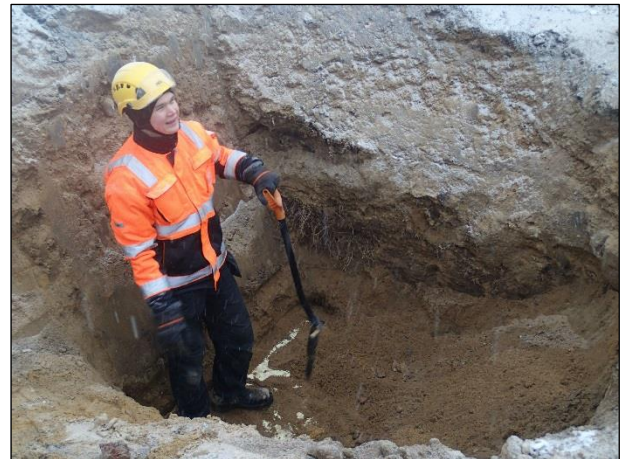
*Vasemmalla:* Kuoppa kaivettiin vähitellen määräsyyvyteen. Takaoikealla Kristiinankatu. Pohjoiseen. *Oikealla:* Sekoittuneen kerroksen alaosasta paljastunutta styrox-levyä. Luoteeseen.

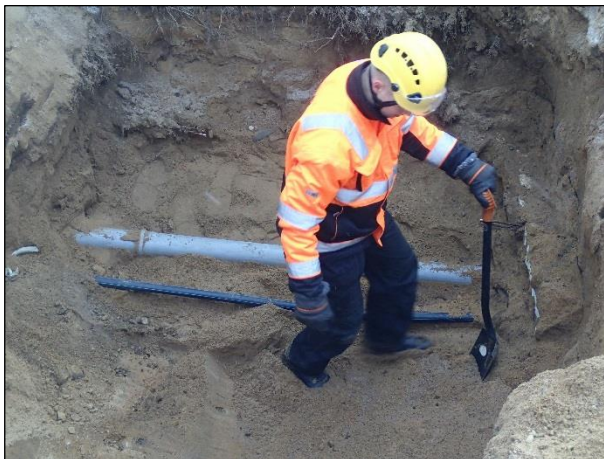
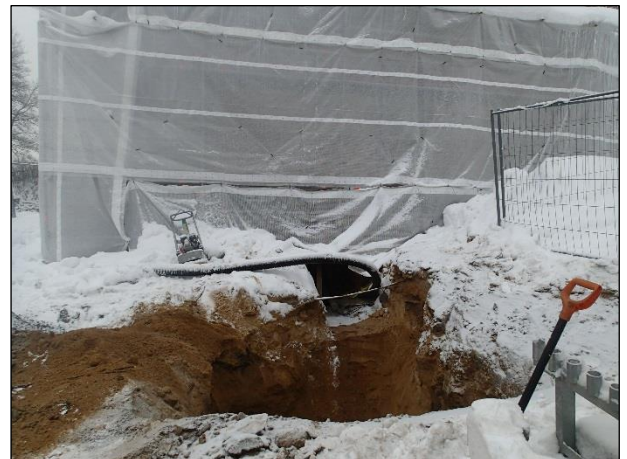
*Vasemmalla:* Kuopan sekoittuneen kerroksen alaosasta paljastuneet vesi- ja viemäriputket. Pohjoiseen. *Oikealla:* Kuopan sijainti suhteessa Ratsuväkimuseon rakennukseen (taustalla). Etelään.

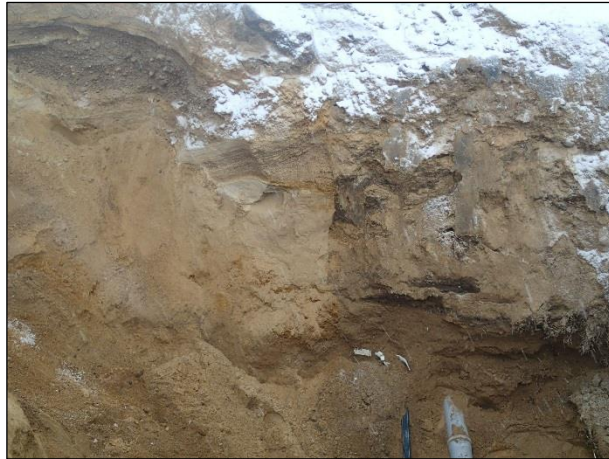
Kuoppa kaivettiin vähitellen määräsyyvyteen. Siinä oli havaittavissa sekä sekoittunutta että sekoittumatonta (luontaista) maa-ainesta. Kuopan Ratsuväkimuseon puoleisessa osassa oli pinnassa hieman sekoittunutta kerrosta ja ajettua soraa. Sen alapuolelta paljastui luontaista kerroksellista hiekkaa ja soraa.

Kuopan pohjoisosassa oli selvästi sekoittunutta hiekkaa, josta löytyi yksi putkiliun kappale ja muutamia pieniä tiilen kappaleita. Sekoittunut kerros jatkui yli kahden metrin syvyyteen. Se oli syntynyt, kun jo aiemmin asennettua vesihuoltolinjaa varten oli paikalle kaivettu jokseenkin itä-länsisuuntainen kaivanto. Sekoittuneen kerroksen alaosasta tuli esiin styrox-levyillä peitetyt viemäri- ja vesiputket. Mitään arkeologisesti merkittäviä kerroksia, löytöjä tai rakenteita ei kuopassa ollut havaittavissa.

Maakerrokset kuopan seinämässä. Vasemmassa puoliskossa (Ratsuväkimuseorakennuksen puolella) ylinnä sekoittunutta kerrosta ja ajettua soraa. Sen alapuolella luontaista kerroksellista hiekkaa ja soraa. Kuopan oikeanpuoleisessa seinämässä sekoittunutta kerrosta ja sen alaosassa vesi- ja viemäriputket. Länteen.
