LUUMÄKI

Taavetin linnoitus paloaseman tontti arkeologinen kaivaus 2018

Teemu Tiainen

Tilaja: Luumäen kunta

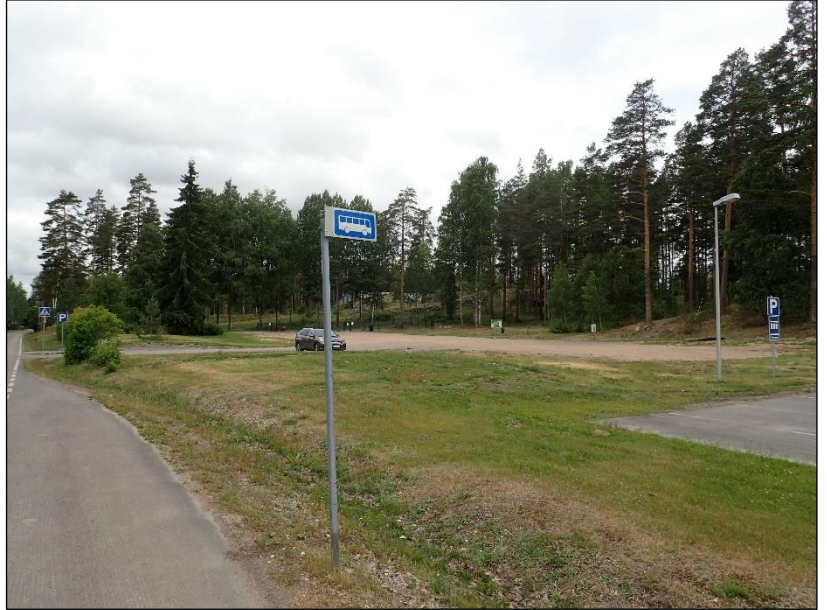
Yleiskuva alueesta ennen tutkimuksia. Kuvan etualalla alueen kaakkoskulma – nurmikumpareen alta paljastui esikuntaupseerin talon jäännökset. Luoteeseen.

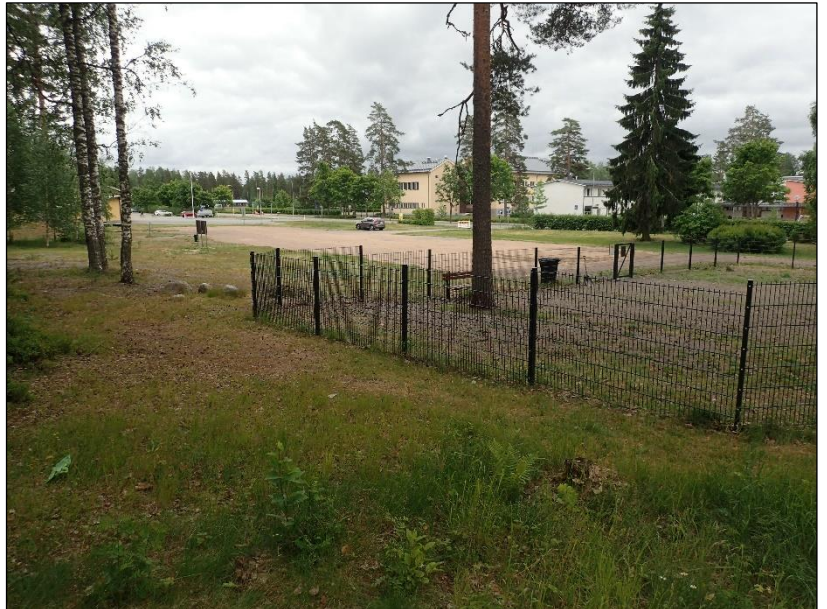
Yleiskuva alueesta ennen tutkimuksia. Alueen luoteiskulmaa. Koira-autauksen takana, yksinäisen suuren kuusen kohdalta paljastui muonamakasiinin jäännökset. Kaakkoon.

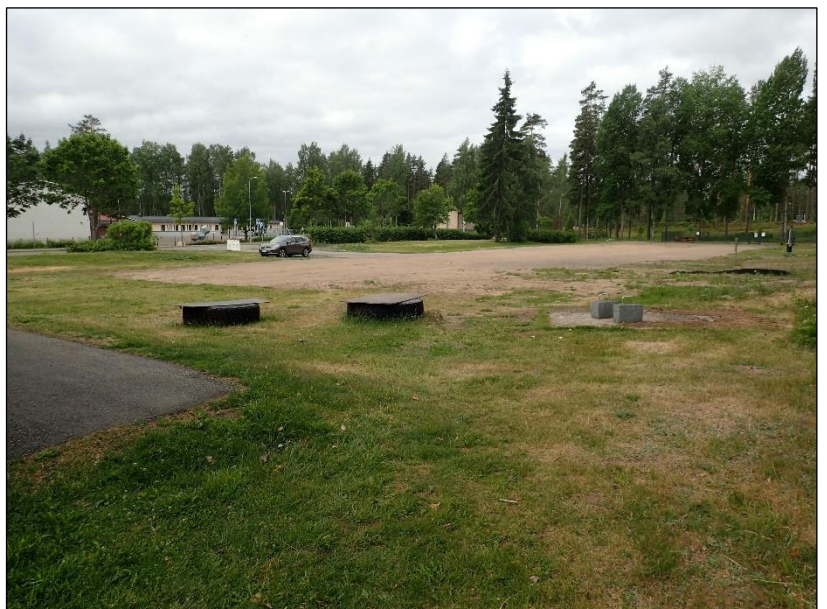
Yleiskuva alueesta ennen tutkimuksia. Alueen koilliskulmaa. Tasaisen nurmen alta, kuvan etualalta paljastui esikuntaupseerin taloon liittyvän apurakennuksen jäännökset. Lounaaseen.

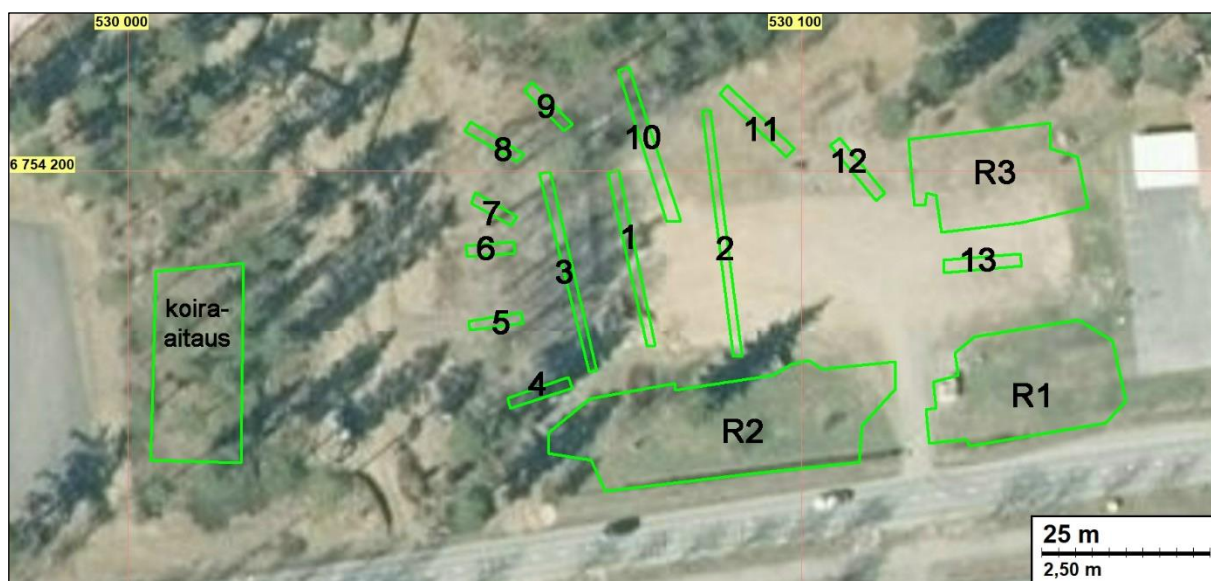
Yllä ja alla oleviin karttoihin on merkitty tutkimusten aikana avatut alueet vihreillä viivoilla. R1, R2 ja R3 ovat rakennusten jäännöksiä. Numerot 1-13 ovat koe-ojia. Koira-aitausta varten avattu ura on karttojen länsilaidalla.

Kesällä 2018 tehtyjen arkeologisten tutkimusten yhteydessä pintamaita alueelta poistettiin koneellisesti yli 1600 m² alalta. Alueelle tehtiin 13 koeojaa sekä avattiin kolme laajempaa aluetta oletettujen rakennusten kohdalle (esikuntaupseerin talo, muonavarasto sekä esikuntaupseerin talo/talousrakennus tai talli). Näiden lisäksi tutkimusalueen länsiosaan, rakennettavan tontin ulkopuolelle tehtiin koneella suorakaiteen muotoinen (28,5 x 13,2 m) oja suunnitellun koirapuiston kohdalle.

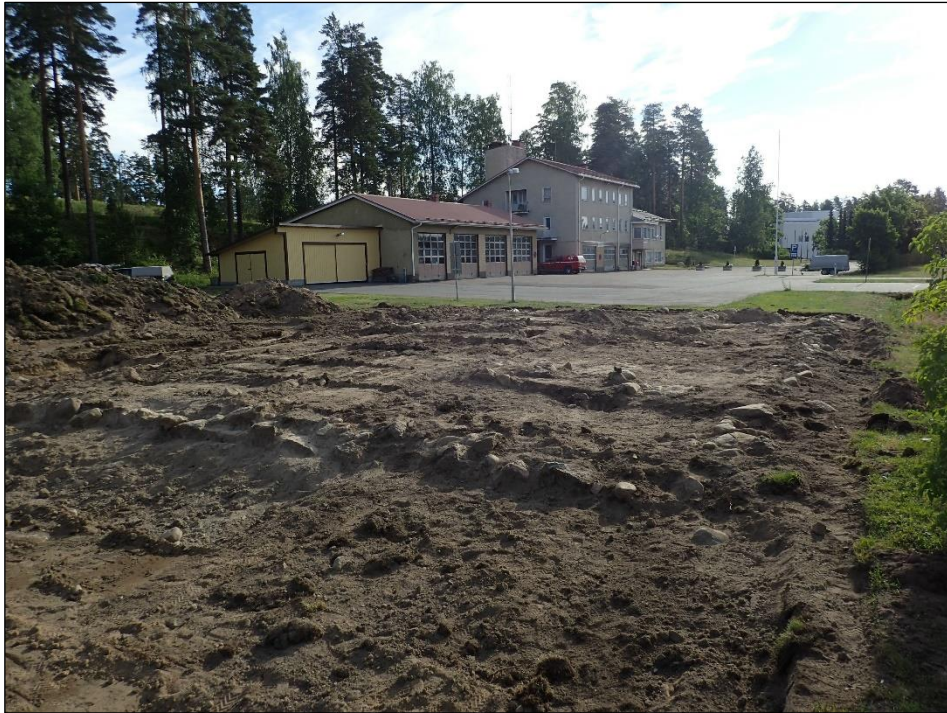
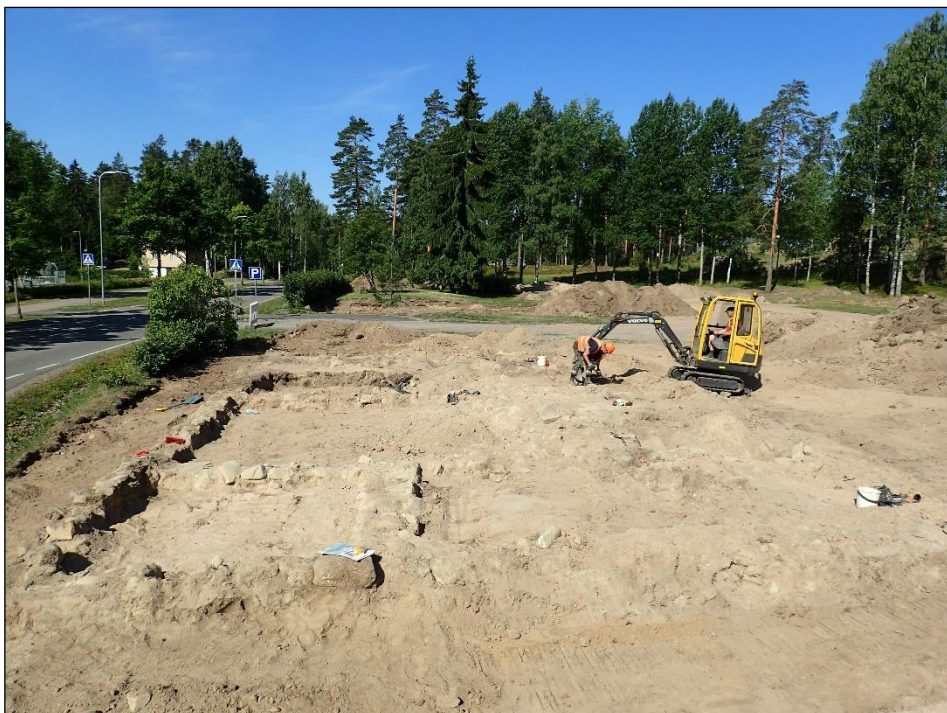
Yllä: R1 pintamaan poiston jälkeen. Koilliseen. Alla: R1:n puhdistamista. Lapion varressa Juuso Koskinen. Länteen.

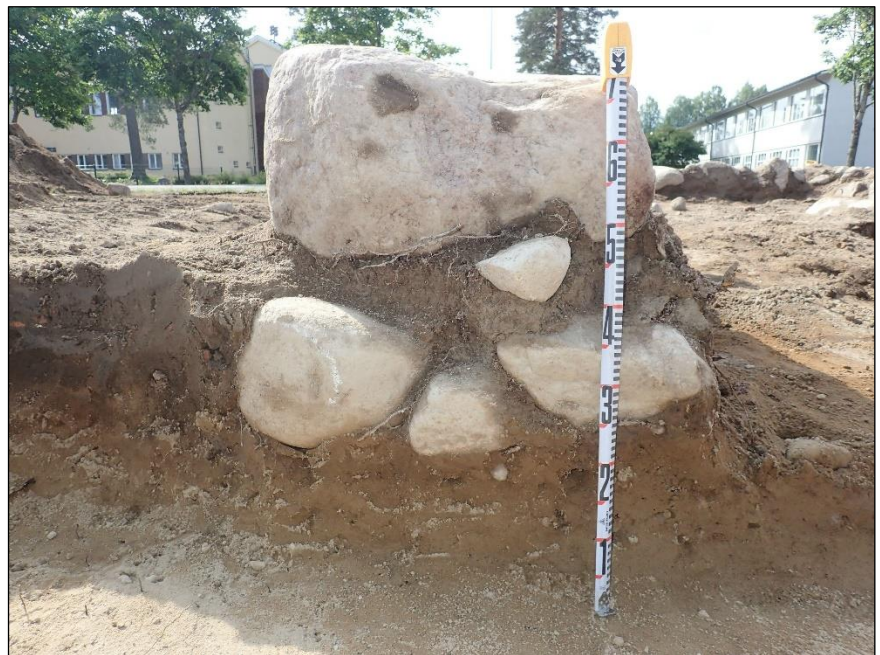
R1:n itäisen ulkoseinän pohjoispääty. Seinälinjoja purettuun paikoin niiden rakenteen selvittämiseksi. Tällä kohtaa seinää kiviä oli kolmessa kerroksessa, joista päällimmäisenä oli yksittäinen suuri kivi. Kivien välissä oli saven sekaista hiekkaa. Alin kivi-kerta on kaivettu noin 10 cm syvyyteen pohjamoreeniin. Etelään.

Esikuntaupseerien talon säilyneet seinät oli tehty erikokoisista (halkaisija noin 10-70 cm) kivistä, joista kahdesta havaittiin porauksen jälki. Perustuksissa oli myös muutamia tiilen kappaleita. Tiilen kappaleet olivat perustuksissa yksittäin tai muutaman palan ryhmissä ja vaikuttaisikin siltä, että perustuksia tehdessä on hyödynnetty hajonneita tiiliä, eikä kyseessä ole siis varsinainen tiilirakenne. Perustusten kivet oli aseteltu linjaan siten, että ne muodostivat seinien ulkolaidoille suorat ja varsin särmät sivut, mutta seinien sisäosissa kivet olivat vailla selvää järjestystä. Ulkoseinien paksuus rakennuksessa oli noin 55 cm, perustuksen sisäseinät olivat paikoin hieman tätä kapeammat ja niiden paksuus vaihteli 45 ja 55 cm välillä. Seinäkivien väleissä oli osin hiekkaa ja osin saven sekaista hiekkaa, joka oli paikoin pakkaantunut hyvin tiukaksi. Säilyneiden perustusten korkeus koskemattomasta pohjamaasta nurmikerroksen alalaitaan vaihteli 40-75 cm välillä.

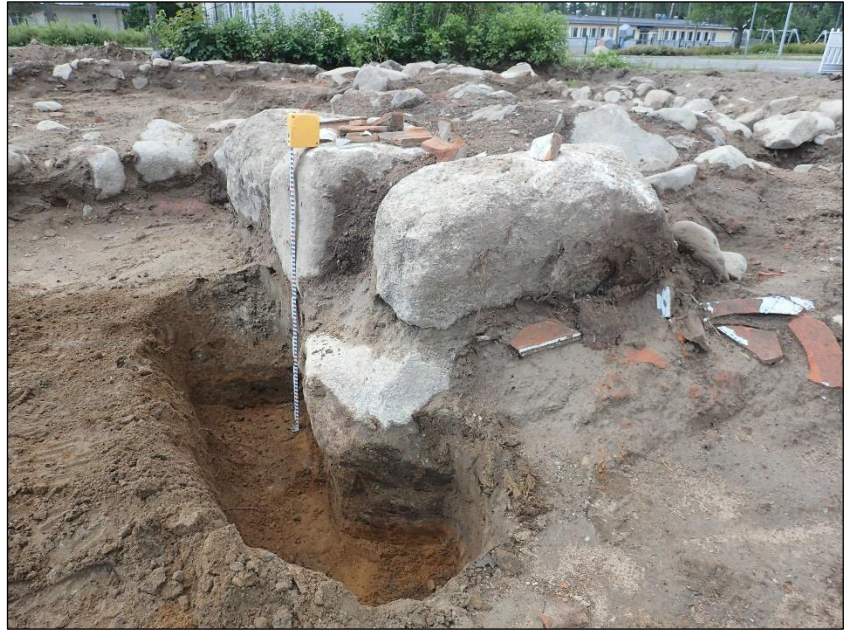
Uuni huoneessa 2. Uunin kulma- ja reunakivet olivat huomattavasti sen sisäosan kiviä suurempia. Uunin päällä ja ympärillä oli paljon rikkiäisiä kaakelin paloja. Lounaaseen.

Huone 2. Huoneen 2 sw-kulmassa on ollut uuni. Tutkimushavaintojen perusteella uuni on ollut neliön muotoinen (1,5 x 1,5 m). Uunin jäljellä olevat reunakivet olivat suuria (\varnothing noin 30-70 cm) ja aseteltu jokseenkin huolellisesti paikoilleen. Uunin sisäosassa kivet olivat tätä pienempiä. lisäksi uunin sisäosissa oli myös tiilen kappaleita. Maa-aines uunissa oli saven sekaista hienoa hiekkaa, joka oli paikoin pakkaantunut hyvin tiiviiksi. Uuni oli perustettu vähäkivisen hiekkamoreenin päälle, jota uunin alla oli 5-10 cm. Vähäkivisen hiekkamoreenin alla oli alle 5 cm paksu tumma orgaanisen aineen kerros (vanha pohjakunta), jonka alla oli pohjamoreeni. Säilyneen uunin korkeus oli 46-60 cm. Täyttömaana huoneessa 2 oli rakennusjätettä, jossa oli huomattavan paljon hajonneita kaakelinpaloja – kaakelit ovat aivan ilmeisesti peräisin huoneen uunista. Lattiarakenteisiin liittyviä hirsiiä tai kivetöntä hiekkaa ei tästä huoneesta tavattu.

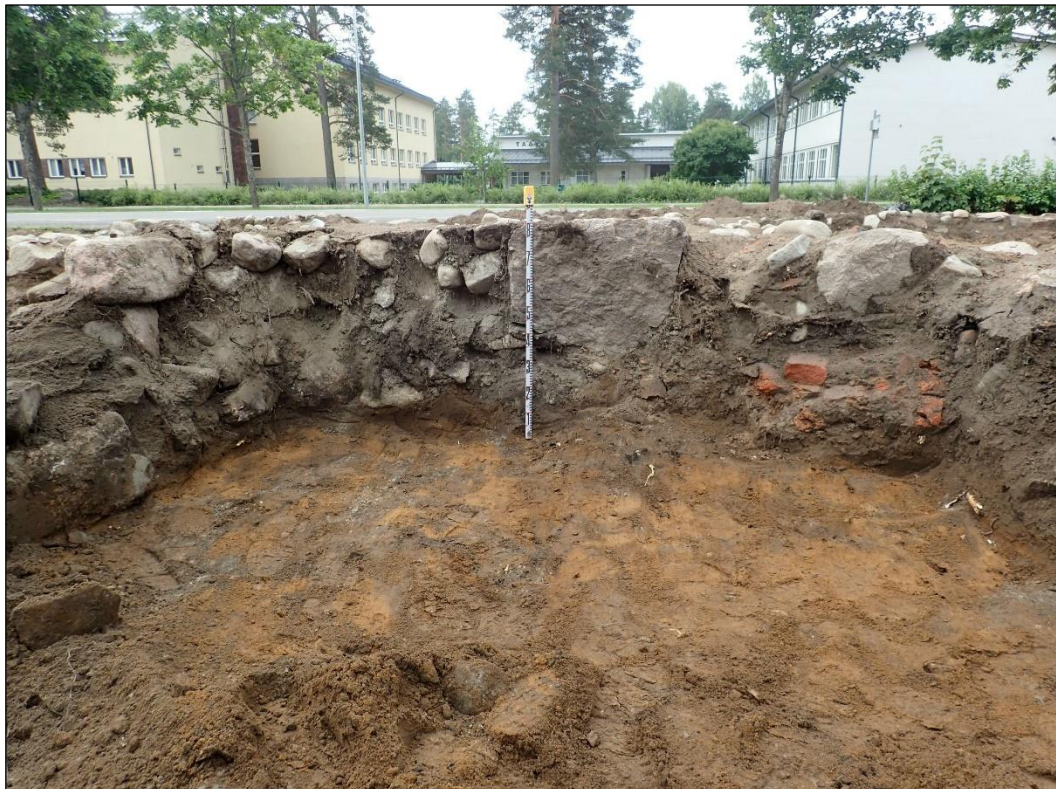
Huoneen 3 uunin pohjoisleikkaus. Kuvan etualalla uunin edessä pilkottaa jo paikoin kellertävä pohjamooreeni. Uunin oikeassa (länsi) laidassa näkyy tiiliä, jotka liittyvät uunin rakenteisiin. Etelään.

Huone 3. Huoneessa 3 on ollut pohjapiirroksen mukaan kaksi toisissaan kiinni olevaa uunia, joista toinen on tulkittava leivinuuniksi. Tutkimusten yhteydessä uunien jäännöksiä erottaminen toisistaan oli haastavaa. Uunin jäänteiden korkeus (pohjamooreenista mitaten) oli noin 80 cm. Uunien reunoilla oli suurempia ja särmiikkäämpiä kiviä ja niiden sisäosassa pienempää ja pyöreämpää kiveä. Maa-aines kivien välissä oli saven sekaista hiekkaa. Lätisemmän uunin (leivinuunin) pohjoisreunalla oli paljon tiilen paloja, jotka saattoivat olla jäänteitä uunin tiilirakenteesta. Huoneen täyttömaana oli kivistä hiekkaa, jonka seassa oli rakennusjätettä (kiviä, tiilen paloja, kaakelin paloja, muutamia nauvoja, palamattomia eläintenluita sekä hiiltä ja nokea). Leivinuunin pohjoispuolelta, täyttökerroksen alaosasta löytyi liitupiipun varren kappale.

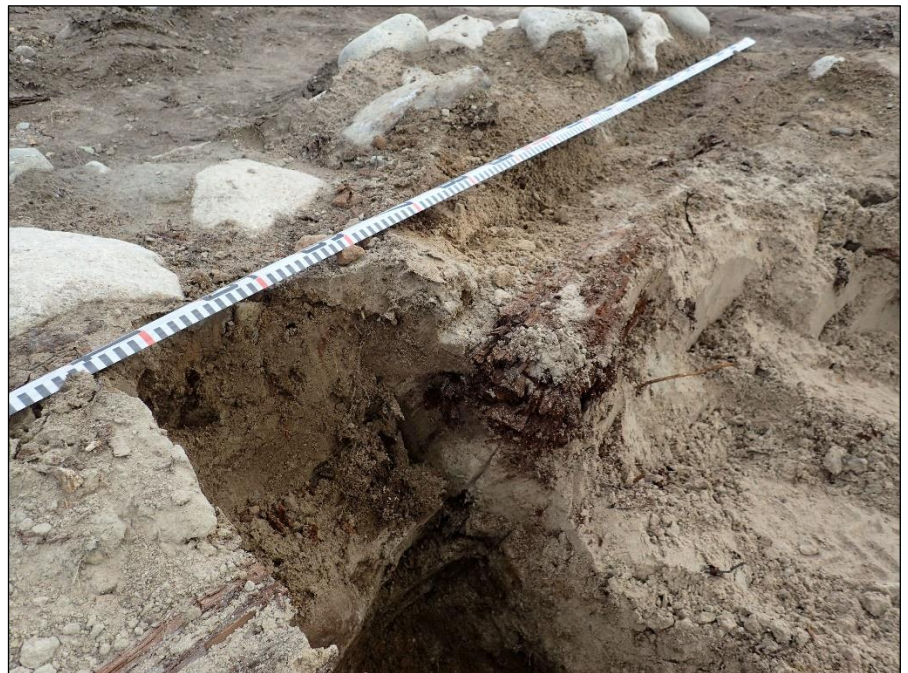
Huoneen 5 pohjoislaidalta tavattu huonokuntoinen hirsi oli vähäkivisen täyttökerroksen ylälaidassa. Koilliseen.

Huone 5. Rakennuksen koilliskulman huoneen länsiseinällä on pohjapiirroksen mukaan ollut uuni. Tutkimuksilla uuni todettiin samankaltaiseksi rakennuksen muiden uunijäänteiden kanssa: sen laidoilla on suuremmat kivet, kun sen sisäpuoli on puolestaan täytetty pienemmillä kivillä, tiilen paloilla ja saven sekaisella hiekalla. Uuni ei ollut säilynyt suorakaiteen muotoisena vaan pikemminkin suunnikkaana siten, että sen etelälaita oli noin metrin levyinen ja pohjoislaita noin 1,3 metriä leveä. Itä- ja länsisivut uunissa olivat noin 1,8 metriä pitkät. Uunin jäännöksen korkeus oli noin 70 cm. Täyttömaa huoneessa 5 oli kivisen hiekan ja rakennusjätteen sekaista luukuun ottamatta sen pohjois- ja eteläpäätyjä noin 70 cm matkalta. Niillä kohdin täyttömaana huoneessa oli miltei kivetön hieno hiekka, missä oli yksittäiset hirret w-e suuntaisesti. Huonokuntoisten hirsien halkaisija oli noin 10 cm.

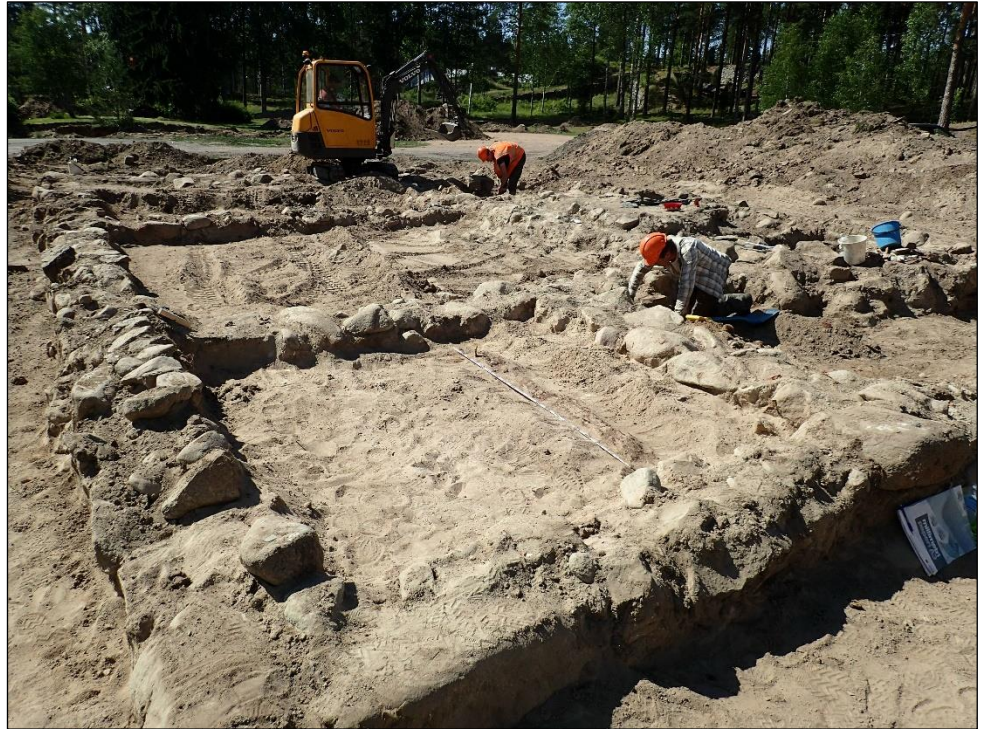
Kuvan etualalla huone 6 ja takalalla huone 7. Täyttöhiekasta erottuu heikosti hirren jäännös. Länsiluoteeseen.

Huone 6. Uunitoman huoneen 6 täyttömaana oli miltei kivetön hieno hiekka, joka ulottui säilyneen kivijalan yläosaan saakka. Hieman huoneen keskivaiheen pohjoispuolella hiekkakerroksen yläosassa oli huonokuntoinen hirsi (halkaisija noin 10 cm), joka ylsi koko huoneen poikki w-e suuntaisesti. Pohjapiirroksessa huoneen kaakkoislaitaan on merkitty ulko-oven kohta, mutta sitä ei ollut nähtävissä paikalla säilyneessä seinälinjassa.

Huone 7. Tutkimusten aikana huoneesta 7 ei havaittu uunin jäännöstä, vaikka sellainen rakennuksen pohjapiirrokseseen oli merkitty huoneen pohjoisseinustalle. Pohjoisseinustalta todettiin sen puhdistamisen yhteydessä paljon hajallaan olevia kiviä, mutta ne tulkittiin siinä vaiheessa huoneessa 3 olleen uunin romahdusjätteeksi. Täyttömaana huoneessa oli hieno, miltei kivetön hiekka. Täyttöhiekan yläosassa oli kaksi huonokuntoista w-e suuntaista hirttä (halkaisija noin 10 cm), jotka jatkuivat myös huoneissa 5, 6 ja 8. Hirsien huonokuntoisuuden vuoksi niistä ei varmuudella pystytty sanomaan sitä, olivatko ne yhtä ja samaa hirttä koko matkalta. Hirret jatkuivat toisiin huoneisiin seinäperustusten läpi, kivien välistä.

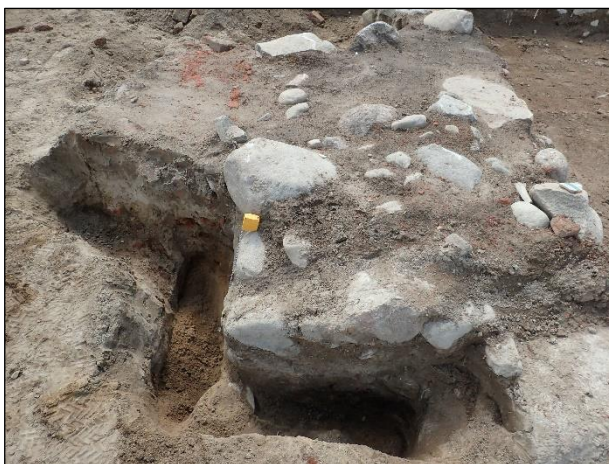
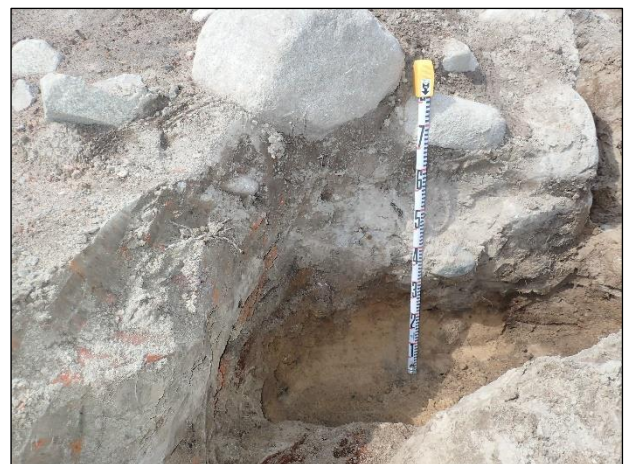
Huoneen 8 uuni. Oikealla sen pohjoisosaan tehty leikkaus, josta näkyy selvästi alimmaisena oleva keller-tävä pohjamoreeni, sen päällä oleva tummempi (kosteaa) saven sekainen hiekka, jonka päällä on varsinainen uunirakenne. Länteen. Vasemmalla olevassa kuvassa mitta on samassa kohtaa kuin oikean puoleisessa kuvassa. Kuvan takavasemmalla näkyy harmaassa maassa tiiliä: tämä taso tulkittiin alkuperäiseksi lattiatasoksi. Etelään.

Huone 8. Huoneesta 7 havaitut hirret jatkuivat huoneessa 8 w-e suuntaisesti ja päättyivät huoneen keskivaiheilla. Hirsien w-päässä oli n-s suuntainen lyhempi hirsi, joka ikään kuin yhdisti w-suuntaiset hirret yhtenäiseksi muodoksi. Huoneen w-laidalla oli uunin jäännös (myös pohjapiirroksessa), kooltaan noin 1 x 2,3 m. Säilyneen uunijäänteiden korkeus oli noin 45-50 cm. Uunin rakenne oli samankaltainen muiden uunien kanssa: sen laidoilla oli huolellisemmin asetetut suuremmat kivet ja sen keskiosa oli täytetty savensekaisella hiekalla, pienemmillä kivillä ja tiilen kappaleilla. Uunin se-puolella oli hieman alle neliön kokoinen kovaksi tamppaantunut savinen alue, jossa oli muutamia miltei ehjiä tiiliä. Alue oli joitain senttejä korkeammalla kuin huoneen keskellä säilyneet hirret ja tulkittiin alkuperäiseksi lattiatasoksi. Huoneen 8 täyttömaana oli osin rakennusjätteen ja hiekkamoreenin sekaista maata ja osin vähäkivistä hiekkaa.

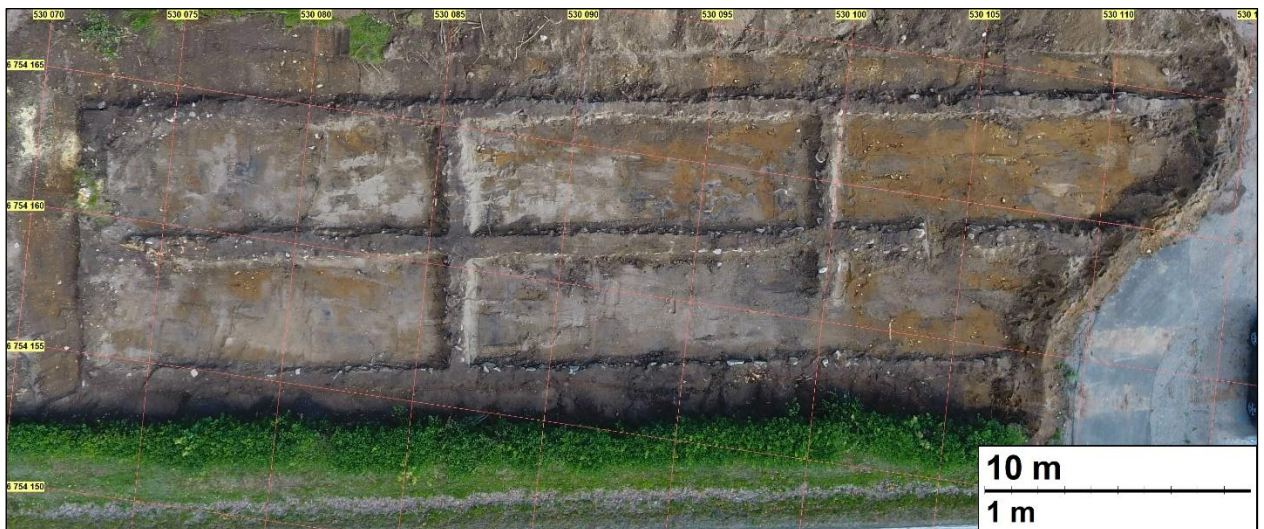
Muonamakasiinin jäännökset sen esiin ottamisen ja puhdistamisen jälkeen.

Pintamaiden poiston jälkeen (5-40 cm) kohdalta paljastui suorakaiteen muotoinen, noin 42,5 x 10,8 metrin kokoisen rakennuksen perustus. Poistettu pintamaa oli suurimmaksi osaksi nurmimultaa, jonka alla oli paikoitellen hiekkasoraa sekä savea. Perustuksen pidempi sivu oli Linnalantien suuntainen, eli perustus oli kutakuinkin itä-länsisuuntainen. Pintamaita muonamakasiinin alueelta poistettiin noin 600 m² alueelta.

Tutkimushavaintojen mukaan rakennuksessa on ollut kuusi suorakaiteen muotoista ja toistensa kanssa samankaltaista huonetta. Rakennus on voinut olla pohjapiirroksen kaltainen, jolloin sen

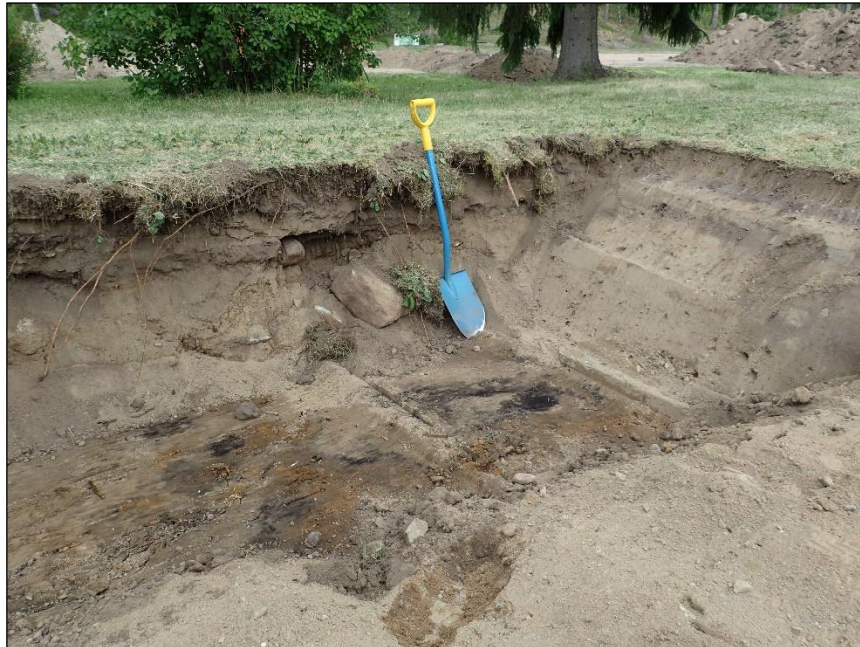
R2:n länsipäätä pintamaiden poiston yhteydessä. Lapion takana on rakennuksen seinälinja, josta on irronnut jo yksi kivi. Nurmimullan paksuus tällä kohtaa oli noin 25 cm. Kellertävä pohjamoreenia näkyy paikoin lation edessä, samoin tummaa maata (vanha kunttakerros).

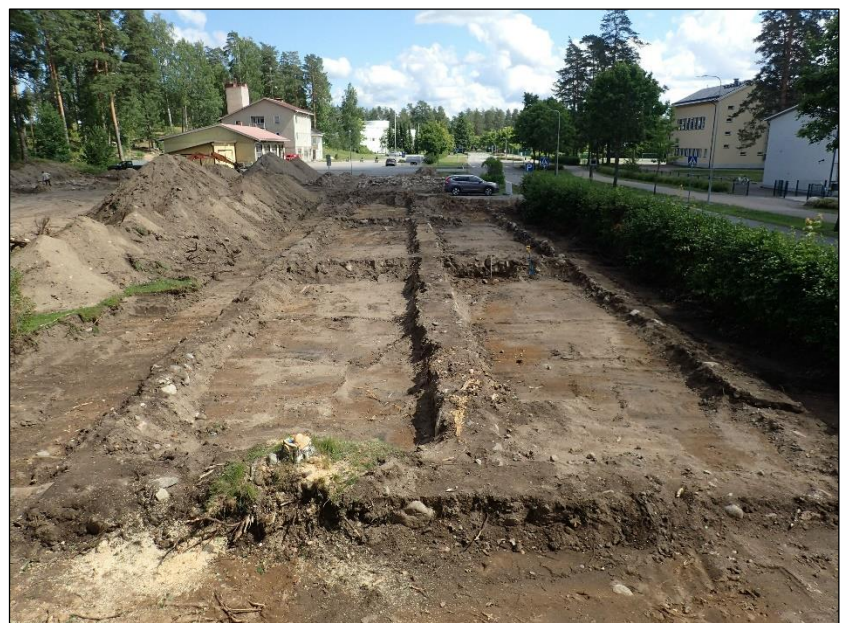
R2 kuvattu sen länsipäästä kohti itää.

Tutkimushavaintojen perusteella perustuksen länsi- ja keskiosan huoneet olivat täysin toistensa kaltaisia. Niiden koko oli noin 12,7 x 4 metriä (seinien sisälinjat). Itäisempien huoneiden koko jäi siis nyt lopullisesti selvittämättä. Koska itäisemmistä huoneista paljastettiin kuitenkin yli puolet ja arkistolähteiden perusteella huoneet ovat olleet tasakokoisia, on täysin perusteltua olettaa, että myös itäisempien huoneiden koko on mainittua suuruusluokkaa. Itäisimmän huoneen etelälaidan poikki oli kaivettu maakaapeli, missä yhteydessä perustuksen olivat rikkoutuneet hieman.

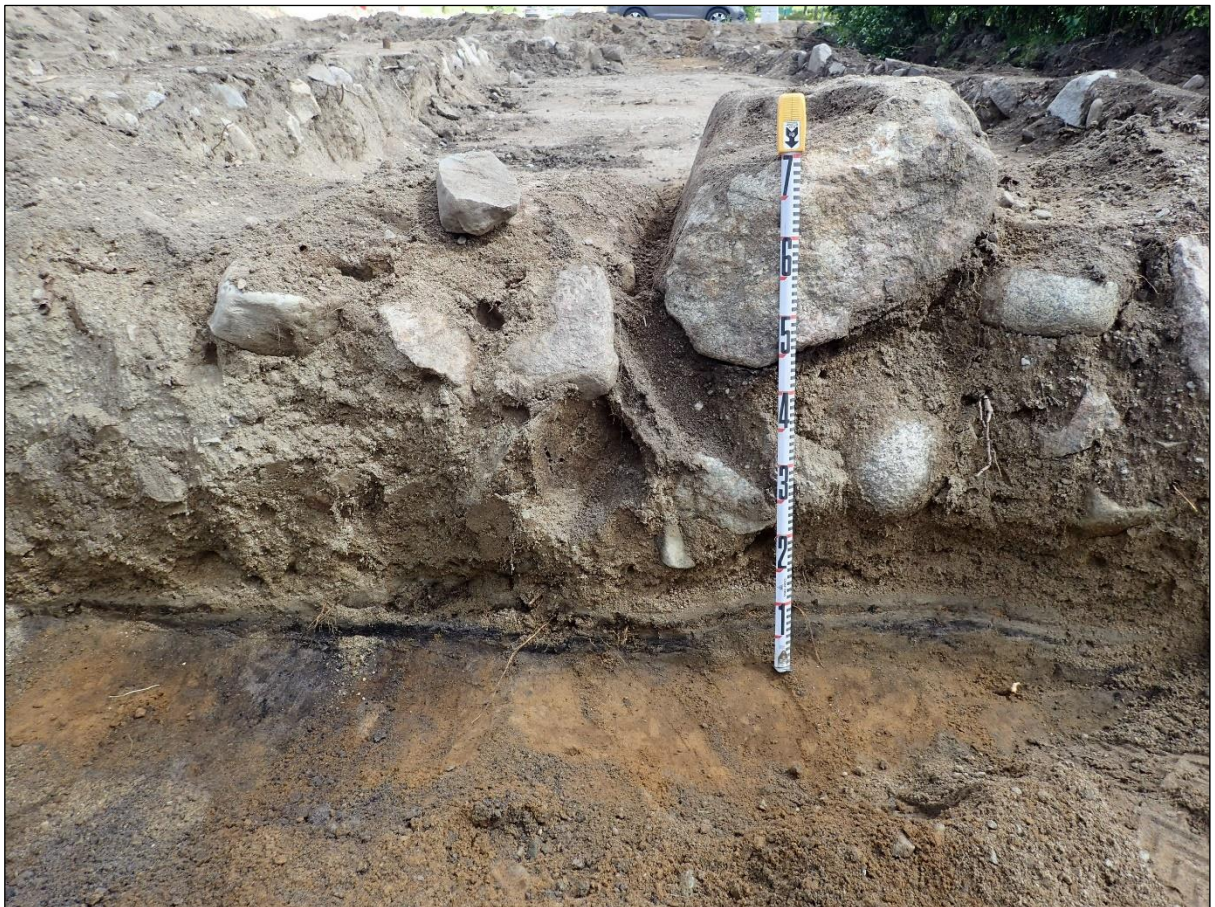
R2:n sisäseinän leikkaus. Pohjamaana paikalla oli kellertävä moreeni, jonka päällä oli säilynyt laikuttainen ohut tumma kerros (vanha kunnakerros). Sen päälle oli tuotu vaaleampaa vähäkivistä hiekkaa, johon rakennus oli perustettu. Seinälinjojen kivet olivat paikoillaan hyvin löyhästi ja irtosivat paikoiltaan seiniä puhdistettaessa. Itään.

Perustuksen kohdalla pohjamaa oli kellertävää hiekkamoreenia. Pohjamaan päällä oli tumma, orgaanisen aineksen muodostama kerros, joka on tulkittava alkuperäiseksi kunnakerrokseksi. Tumman kerroksen paksuus vaihteli 1 ja 6 cm välillä. Tumma kerros ei ollut yhtenäinen koko rakennuksen alalla. Tumma kerroksesta havaittiin satunnaisia tiilen muruja. Perustuksen itäpäästä vanhan kunnakerroksen päältä löydettiin posliinin sähköjohdon eriste, mikä liittyy mitä ilmeisimmin paikalle kaivettuun sähköjohtoon.

Hiekkamoreenin ja vanhan kunnakerroksen päällä oli vähäkivistä hiekkamoreenia, väriltään pohjamaan hiekkamoreenia vaaleampaa. Vähäkivinen hiekkamoreeni ”täytti” huoneen sen säilyneeseen yläpintaan saakka. Vaaleampaa hiekkamoreenia perustusten kohdalla oli 40-75 cm paksuudelta – paksuimmillaan sitä oli perustusten keskellä ja vähiten sen ulkoseinien kohdalla sekä rakennuksen sisä- että ulkopuolella.

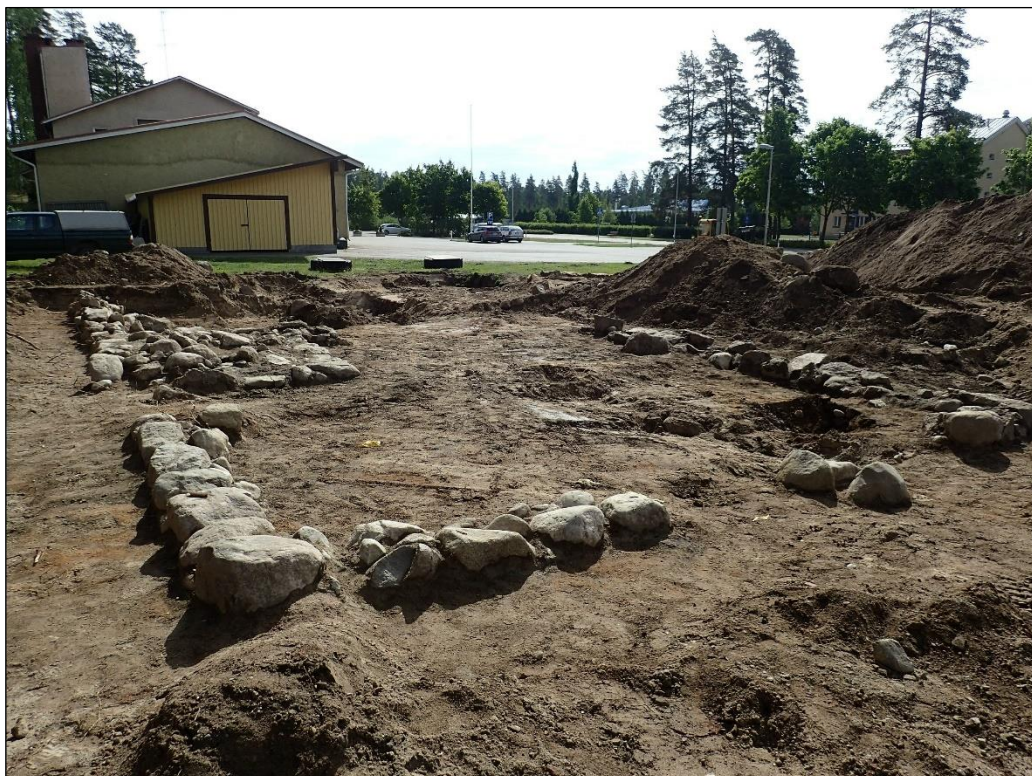
R3 esiin otettuna. Kaakkoon.

Perustuksen säilyneet seinälinjat olivat hyvin samankaltaisia R1:n kanssa: niiden paksuus oli noin 55 cm ja ne oli ladottu ulkoreunoiltaan suoriksi, kun taas seinien sisäosat olivat tehty vähemmän järjestyksessä. Seinien sisäosissa kivet olivat pienempiä kuin niiden ulkoreunoilla. Maa-aines seinissä oli saven sekaista hiekkaa. Korkeutta säilyneillä seinillä oli 25-60 cm.

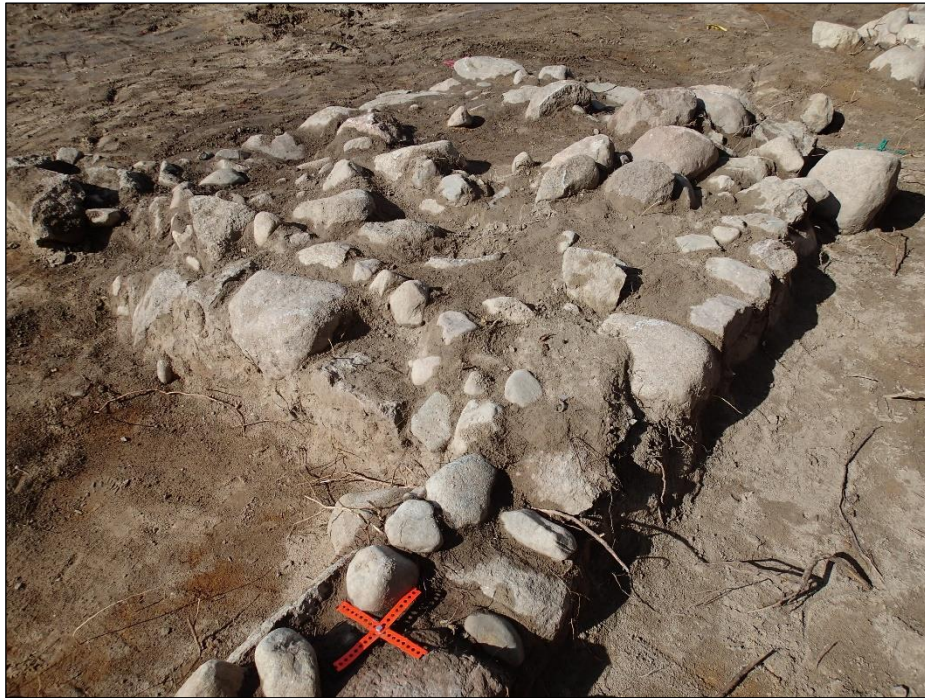
R3:n pohjoisseinustan uuni. Lounaaseen.

Perustuksen läntisimmän huoneen koilliskulmassa ollut uuni oli kooltaan noin 2,7 x 2,2 m. Uunin laidat oli tehty suuremmista kivistä ja ne oli aseteltu siten, että uunin ulkolaita oli suora. Uunin sisäosa oli täytetty pienemmällä kivillä, tiilen paloilla ja savensekaisella hiekalla. Säilyneen uunin korkeus sen keskeltä oli noin 60 cm ja laidoilta 30-40 cm. Poiketen R1:n uuneista, ei tämän uunin kohdalta havaittu lainkaan kaakelin kappaleita.

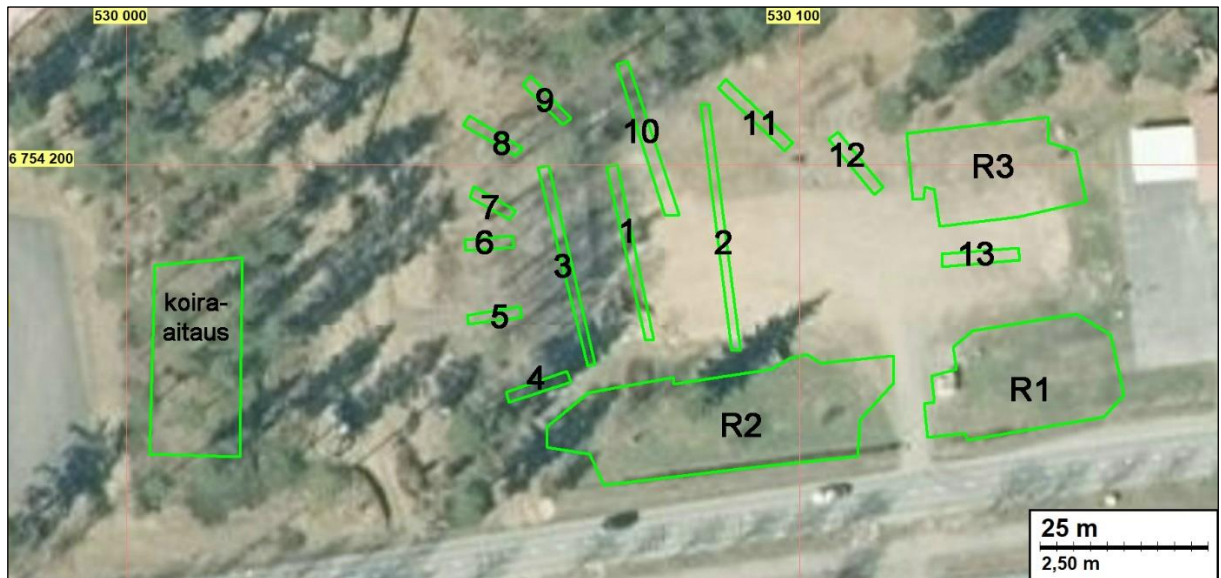
Koeojien ja koira-aitauksen kohdat on merkitty vihreillä viivoilla ja numeroilla 1-13.

Koeajat kaivettiin 1,4 m leveällä kauhalla, joten niiden leveys pohjalta oli 1,4 metriä. Ojien reunojen sortumisen ja kaivamisen vuoksi leveys ojien yläosasta oli hieman tätä leveämpi, muttei ylittänyt yhdessäkään ojassa 1,6 metriä.

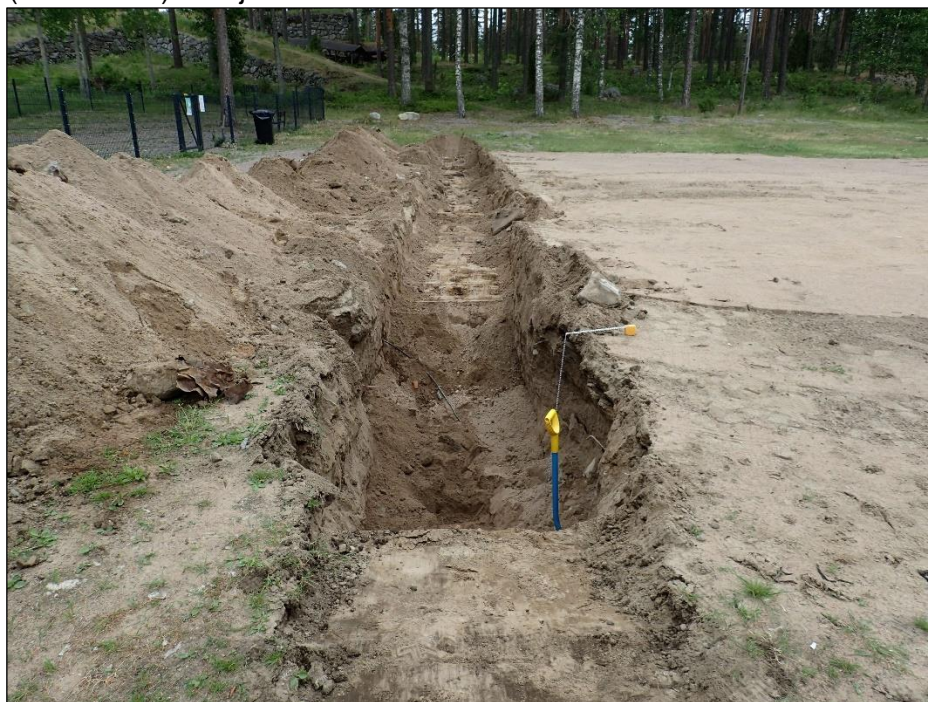
Koeaja 1. Pohjoiseen.

Koeaja 1. Ojan pituus 26,2 m, syvyys 50-140 cm. Ojan keskiosat totaalisen myllättyjä rivitalon kohdalta. Ojan molemmissa päissä rakennusjätteen sekaiset kerrokset olivat ojan keskikohtaa matalampia (max 50 cm). Pohjamaana hiekkamoreeni.

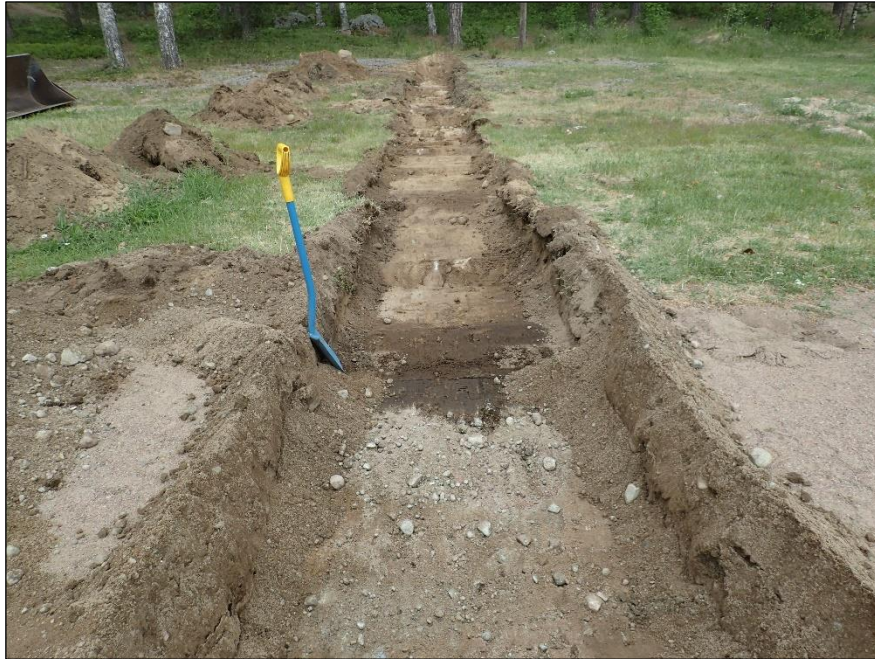
Koeaja 2. Ojan pituus 36,6 m, syvyys 40 cm. Ojan keskiosa (rivitalon kohta) täysin sekoituttu. Ojan molemmissa päissä noin 20 cm paksuisen pintamultasoran alla oli hiekkamoreeni.

Koeoja 2 keskivaihetta pohjoiseen. Kuvassa näkyvä sorakerros on paikalta puretun rivitalon purkukerros.

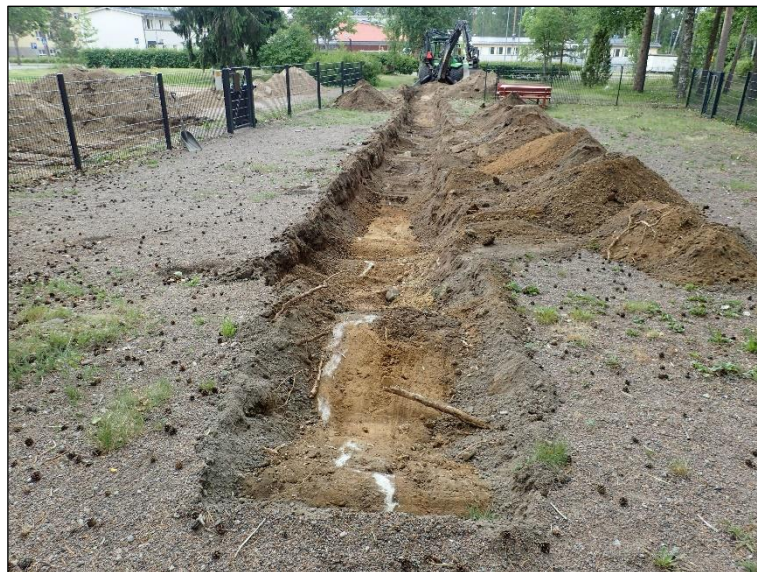
Koeoja 3 Etelään.

Koeoja 3. Ojan pituus 30 m, syvyys 60 cm. Ojan etelä- ja keskiosa sekoittunutta (rivitalon kohta). Ojan pohjoisosassa pohjamaan (hiekkamoreeni) päällä oli laikuttaista tummaa orgaanisen aineksen sekaista maata, josta tavattiin muutamia tiilen muruja ja pala lasitettua punasavi-keramiikkaa. Tumma kerros tulkittiin vanhaksi kunnakerrokseksi.

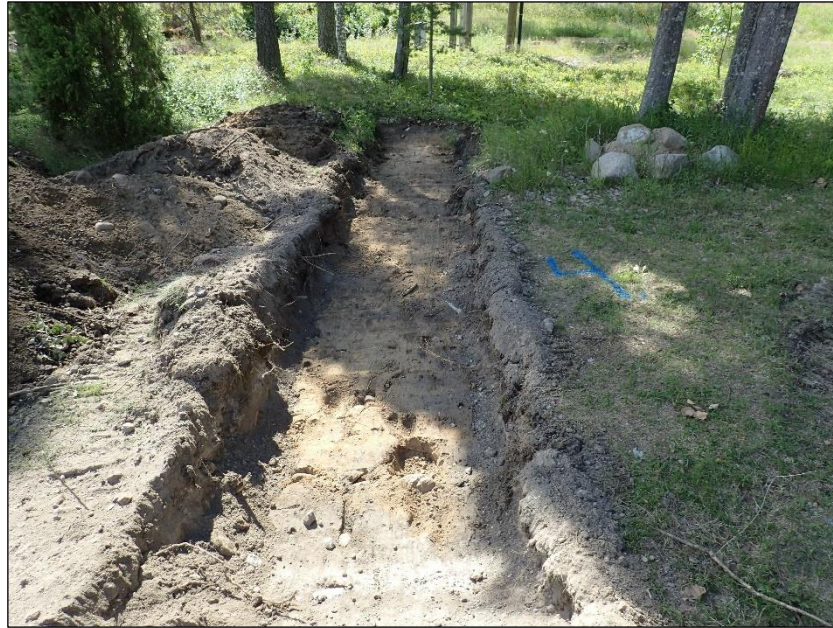
Koeija 4. Länteen.

Koeoja 4. Ojan pituus oli 9,5 m ja syvyys 30-55 cm. Pintakerroksessa (10-15 cm) oli nurmimullaa. Sen alla oli hiekkamoreenia. Ojan e-päädysässä, noin 1 m matkalla oli nurmimullan alla modernia rakennusjätettä, kuten betonia ja rautaromua.

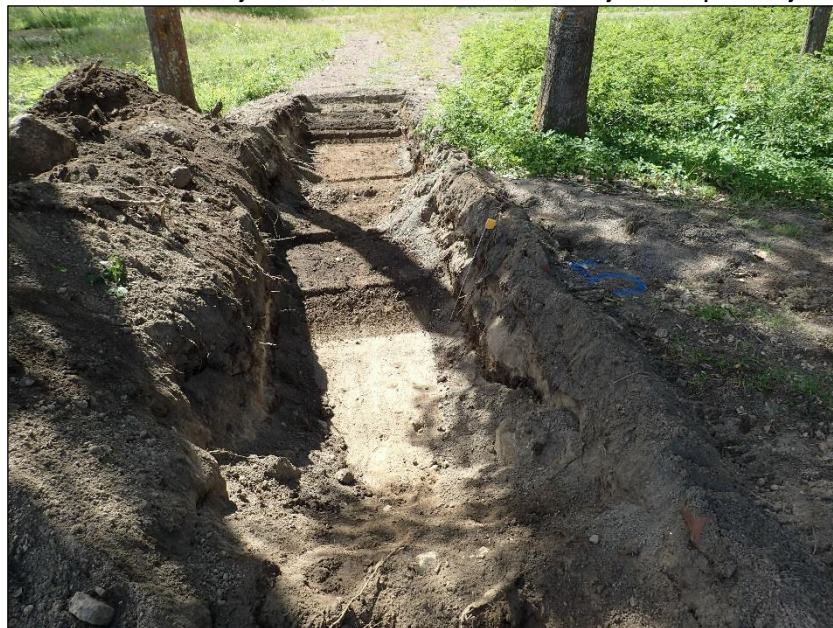
Koeija 5. Länteen.

Koeija 5. Ojan pituus 8 m ja syvyys 40-90 cm. Pintakerroksena nurmimultaa ja sepeliä (20-30 cm). Sen alla koeijan w-päässä oli hiekkamoreeni. Ojan e-päässä, noin 4 m matkalla multakerroksen alla oli modernia rakennusjätettä, kuten betonia, sähköjohdon pätkiä ja rautaromua.

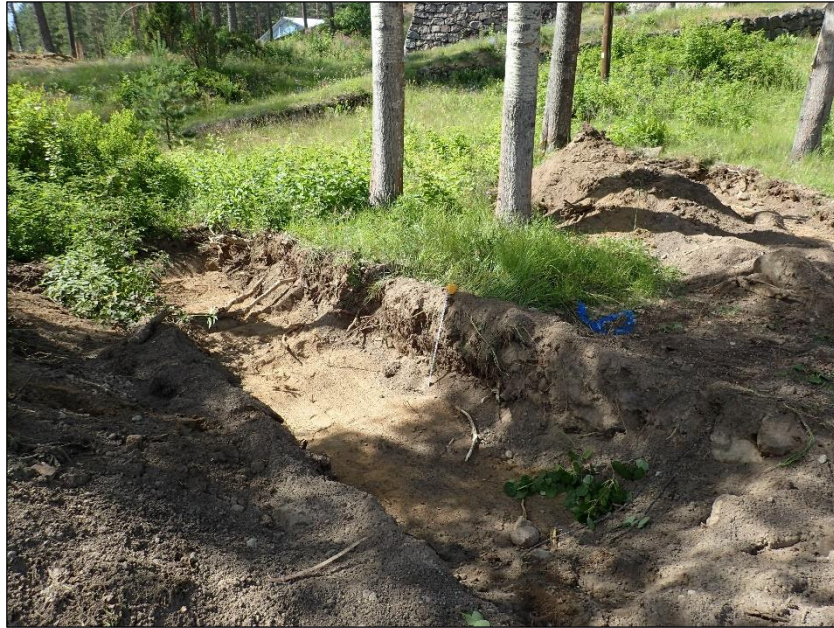
Koeoja 6. Luoteeseen.

Koeija 6. Ojan pituus 7 m. Nurmimulta kerroksen paksuus noin 20 cm, jonka alla hiekkamoreeni. Ojan e-päädystä, noin 0,5 m matkalla multakerroksen alla oli mytty sähköjohtoja.

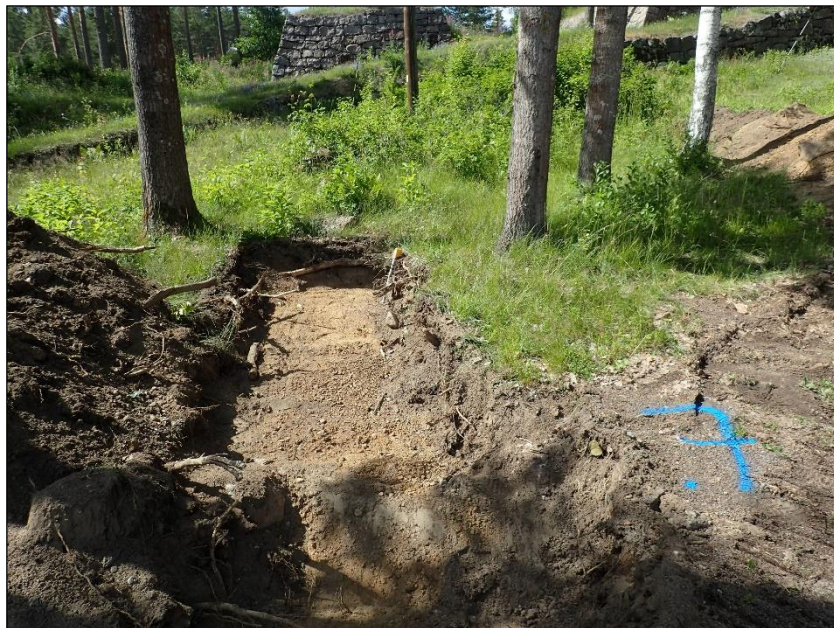
Koeoja 7. Luoteeseen.

Koeoja 7. Ojan pituus 6,7 m ja syvyys 50 cm. Pintakerroksessa (0-25 cm) oli multaa ja soraa. Sen alla oli hiekkamoreeni lukuun ottamatta ojan se-päätä, jossa maalajeina oli kerroksellinen hiekka, sora ja savi.

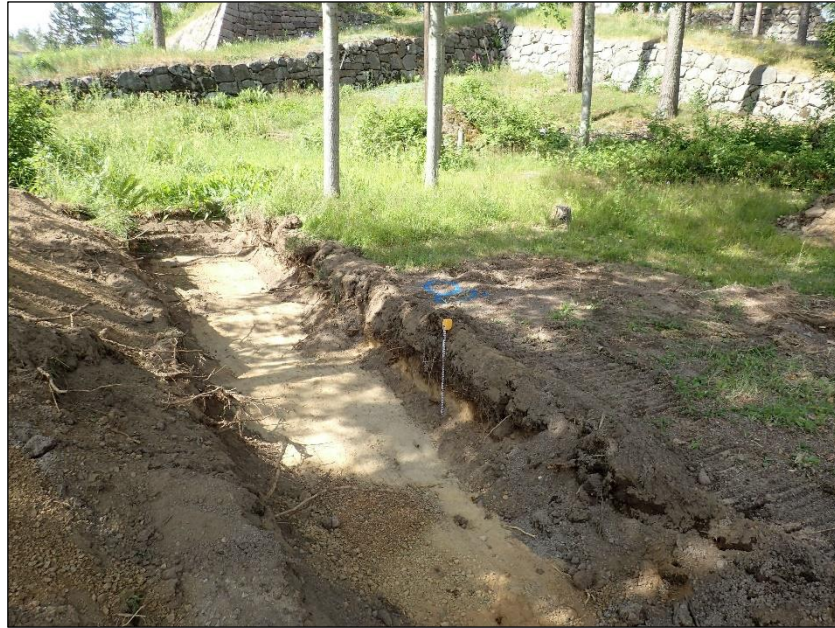
Koeja 8. Luoteeseen.

Koeoja 8. Ojan pituus 9,1 m ja syvyys 60 cm. Pintakerroksena karike ja multa (max. 35 cm syvä). Sen alla hiekkamoreeni.

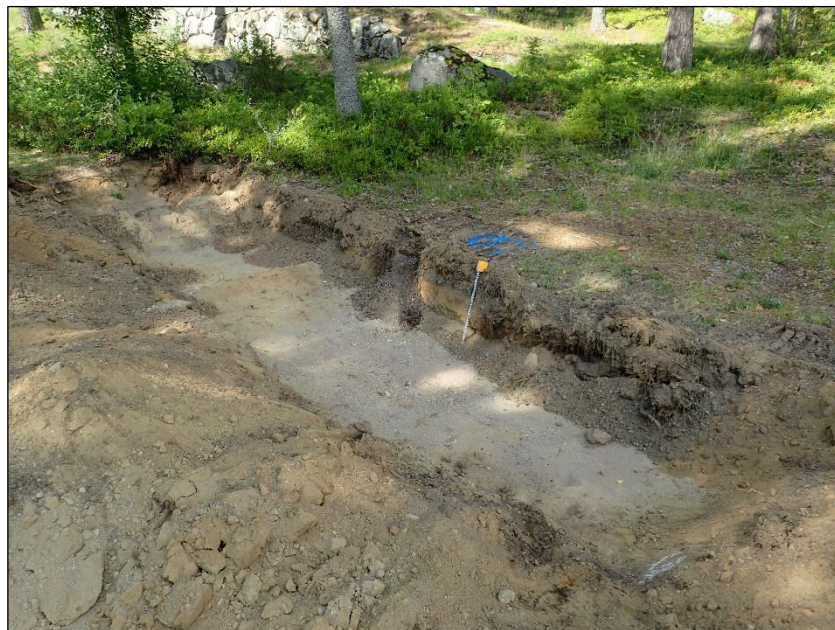
Koeja 9. Pohjoisluoteeseen.

Koeja 9. Ojan pituus 8,3 m ja syvyys 50 cm. Pintakerroksena multaa ja soraa noin 15 cm syvyyteen. Sen alla hiekkamoreeni.

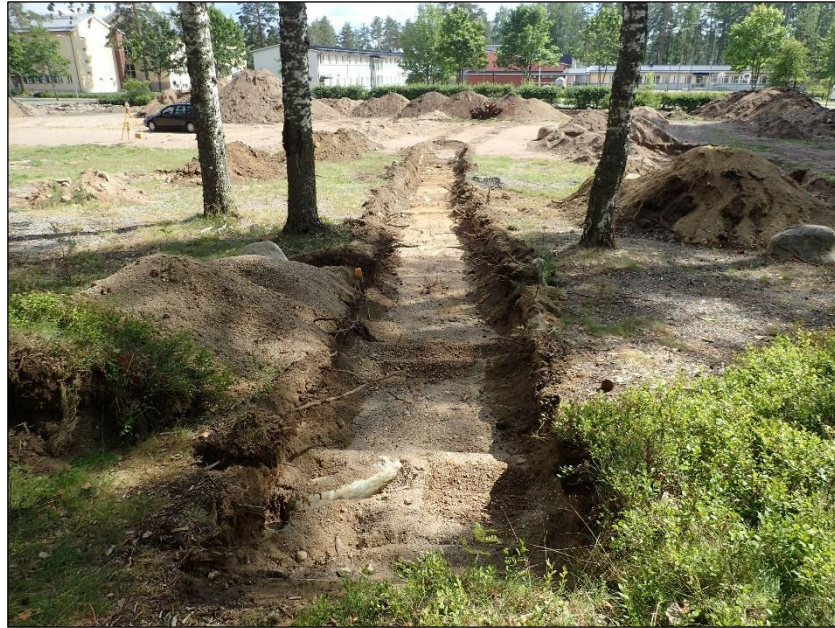
Koeoja 10. Etelään.

Koeja 10. Ojan pituus 23,6 m ja syvyys 60 cm. Pintakerroksena (0-15 cm) multaa ja soraa. Sen alla hiekkamoreeni – ojan s-päässä, noin 3,5 m matkalla sekoittuneet maakerrokset.

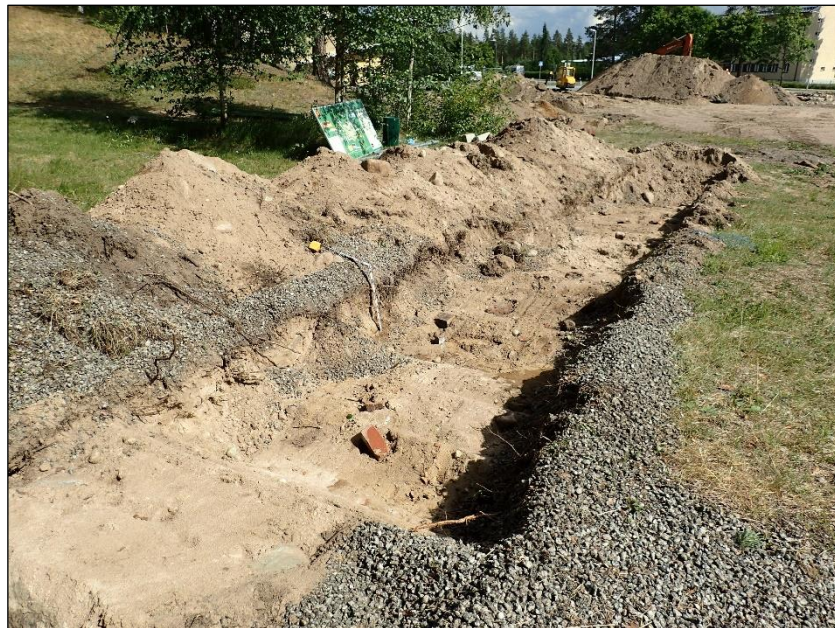
Koeoja 11 Kaakkoon.

Koeoja 11. Ojan pituus 13,7 m. Pintakerros (0-15 cm) soransekaista multaa. Sen alla moreenin, hiekan ja modernin rakennusjätteen (betonia, tiiliä, peltiä, muovia) sekainen kerros. Ojan kaivettiin pääasiassa noin 50 cm syvyyteen. Ojan se-päähän tehtiin metrin syvä kuoppa, missä sekoituneet maat jatkuivat edelleen.
