LUUMÄKI

Taavetin linnoitus paloaseman tontti arkeologinen kaivaus 2018

Teemu Tiainen

Tilaja: Luumäen kunta

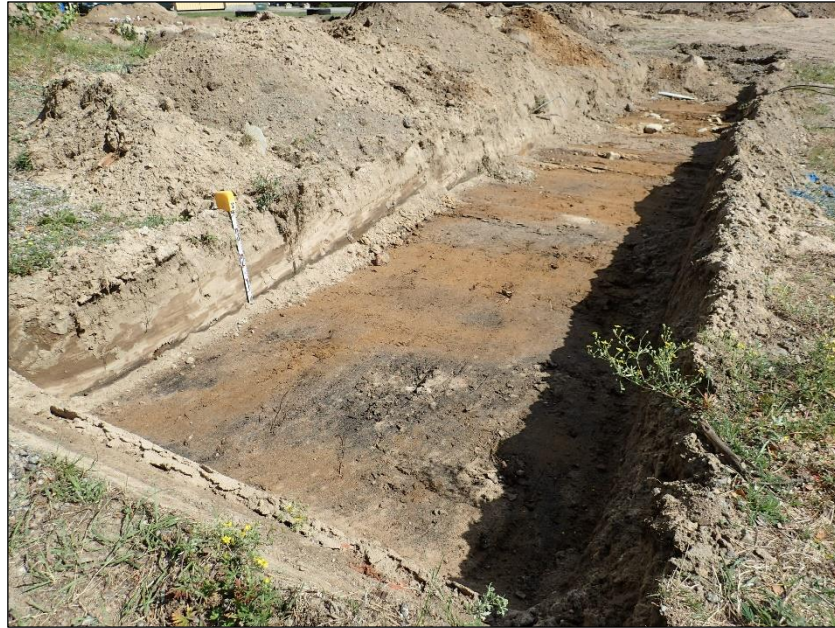
Koeoja 12. Kaakkoon.

Koeoja 12. Ojan pituus 10,6 m. Pintakerros (0-30 cm) mullan, hiekan ja modernin rakennusjätteen sekainen kerros. Sen alla laikuttainen, max. 5 cm, tumman orgaanista ainesta sisältävä kerros, joka tulkittiin vanhaksi kunnakerrokseksi. Sen alla hiekkamoreeni. Koeojan se-pääty, noin 2,5 m matkalta sekoittunut: tältä kohtaa ojasta paljastui sähköjohtoja ja Finnfoamia vielä 40 cm syvyydestä.

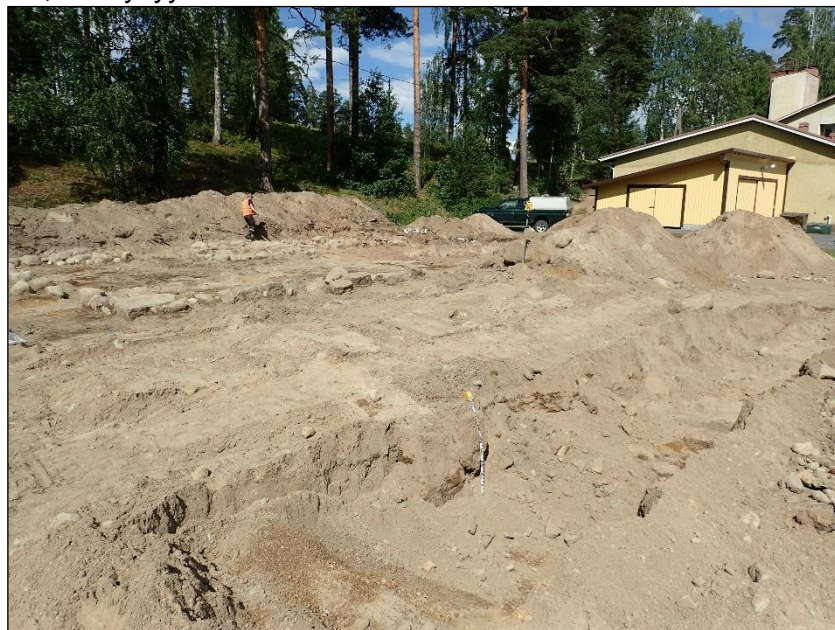
Koeoja 13. Koilliseen. Taustalla R3.

Koeoja 13. Ojan pituus 11,6 m. Täysin sekoittunut kohta. Metallinen viemäri/vesiputki ojan suuntaisesti noin 1,2 m syvyydessä.

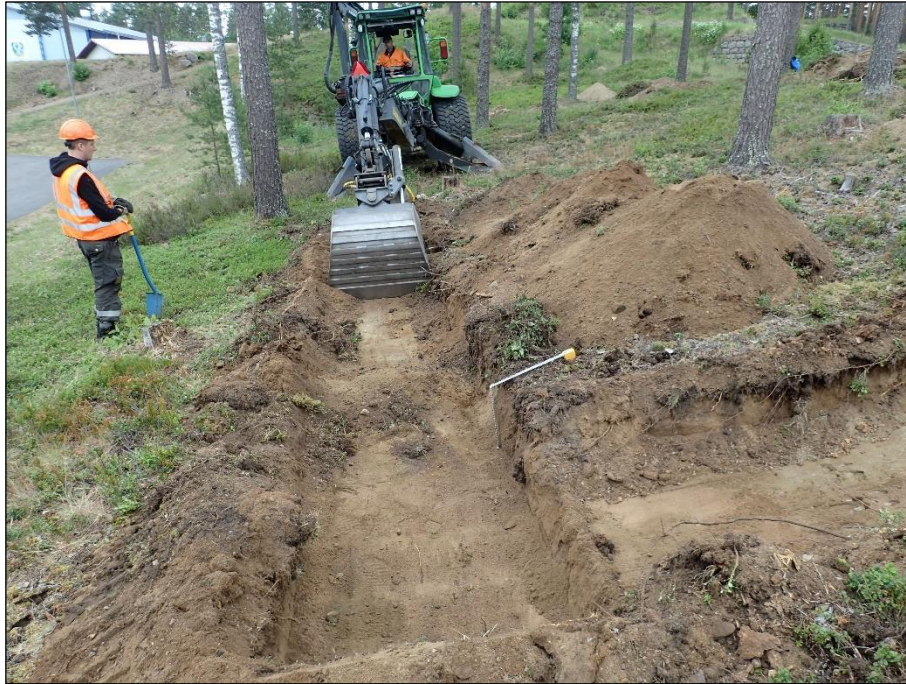
Koira-aitaus. Tutkimusalueena olleen tontin länsilaidassa oli koira-aitaus, joka purettiin tutkimusten aikana. Sen kohdalle tehtiin koeoja 3. Koira-aitauksen uusi paikka oli alustavasti osoitettu tutkimusalueen länsipuolen hiekkarinteeseen. Tälle suunnitellulle aitauksen kohdalle kaivettiin valvonnassa suorakaiteen muotoinen (n. 28,5 x 13,2 m) ura, johon koira-aitauksen aidan tolpat oli tarkoitus tehdä. Maa suunnitellun aitauksen kohdalla oli vähäkivistä hiekkaa. Itäisen (n-suuntaisen) uran kohdalla hiekkamaassa todettiin kerroksellisuutta. Pintakerroksena paikalla oli noin 15 paksuinen kumttakerros. Sen alla oli noin 15 cm paksuinen hiekkakerros, jonka alapuolella oli ohut hieman hiekkamaata tummempi ja juuria sisältänyt kerros. Sen alla oli jälleen vähäkivistä hiekkaa. Siitä, liittyykö ohut tummempi hiekkakerros ja sen päällä oleva hiekkakerros linnoitusvaiheisiin, ei saatu varmuutta. Tutkimusten loppupuolella sain kunnalta tiedon, että koira-aitausta ei rakenneta tällekkään paikkaa.

Koira-aitauksen lounaiskulman kaivua. Pohjoiseen.

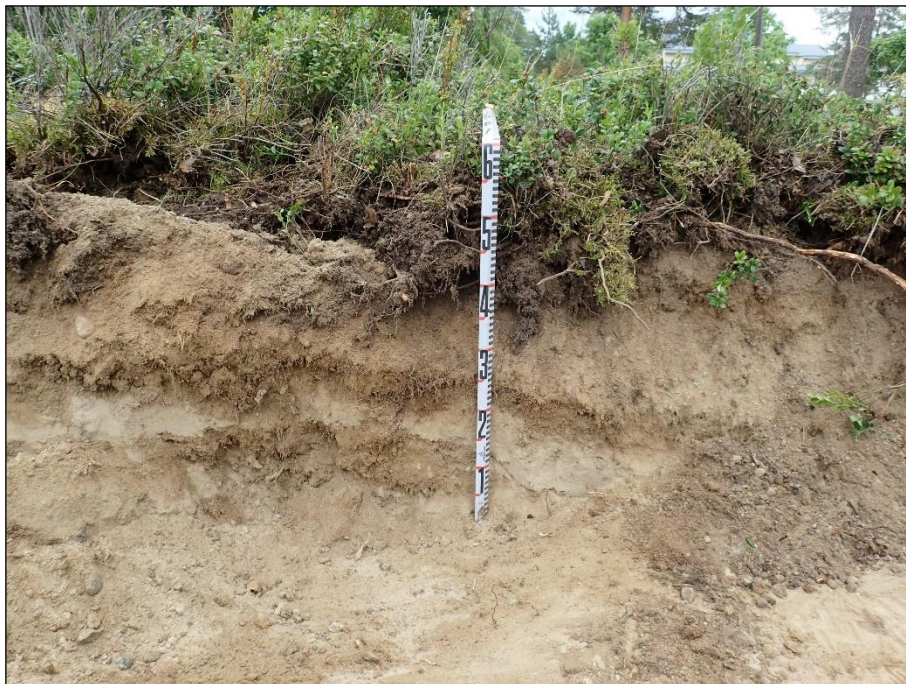
Mitan nro 3 alapuolella erottuu selvästi tummempi kerros, joka tulkittiin vanhaksi kunnakerrokseksi. Sen päällä oli noin 15 cm paksu hiekkakerros. Itään.
