Mustasaari Westenergy – Koivulahti 110 kV voimajohtolinjan muinaisjäännösinventointi 2018

Tilaja: Vaasan Sähköverkko Oy

Perustiedot

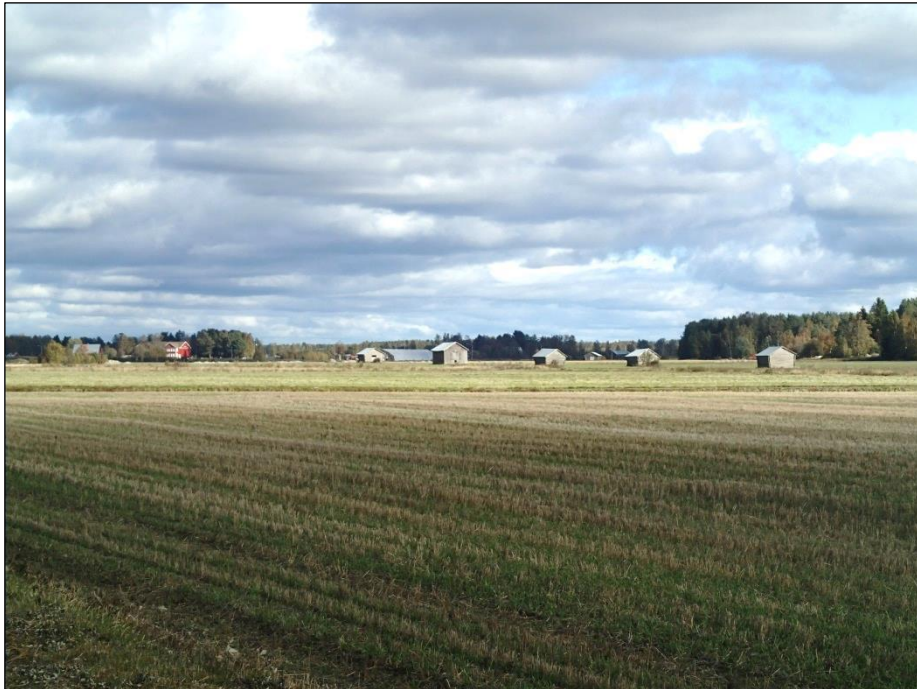
Kansikuva: Alavaa peltoa linjan koillisosassa Bertsin itäpuolella. Taustalla Finnbäcken -puro. Koilliseen.

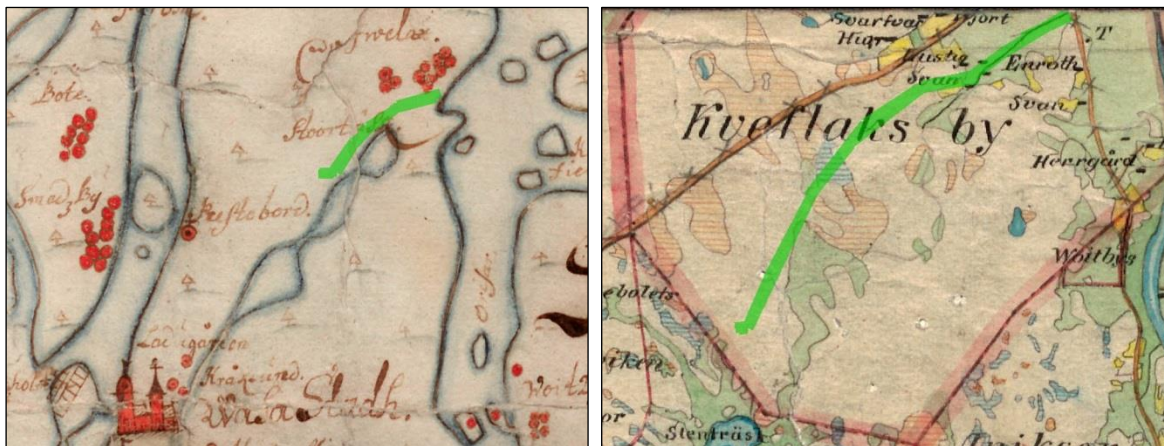
Vasemmalla ote kartasta v. 1690. Siihen on piirretty päälle karkeasti voimajohtolinjan kulku. Siinä näkyy hyvin järvoreitti vanhaan Vaasaan ja Mustasaaren kappelille. Oikealla ote kihlakunnankartasta v. 1901.

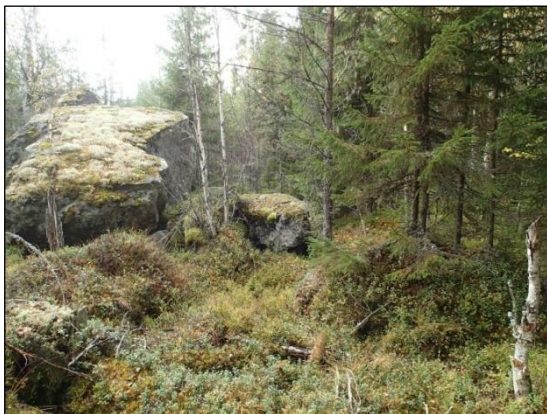
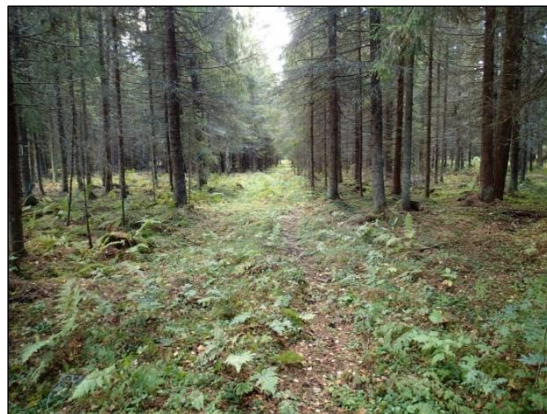
Suunniteltua voimajohtolinjaa lounaispäässä kuvattuna lounaaseen. Paikoin louhikkoa, paikoin suota. Oikea kuva: Suunniteltua voimajohtolinjaa keskivaiheilla, tilusrajan olevan traktoriuran kohdalta lounaaseen. Tasaista, paikoin kivikkoista suopohjaista istutuskuusikkoa, ilmeisesti vanhaa peltoa.

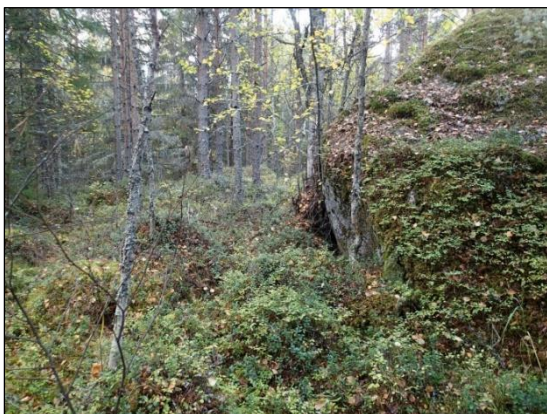
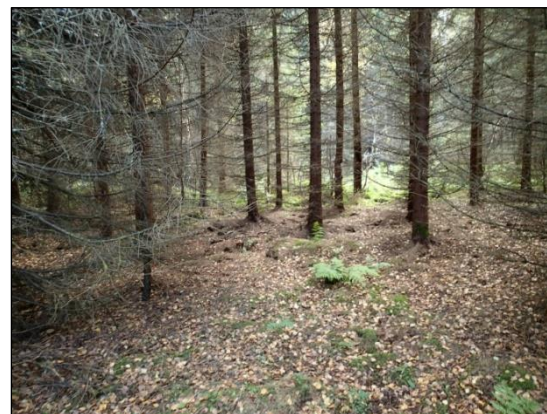
Kivikkoista ja louhikkoista mäkirinnettä suunnitellulla voimajohtolinjalla, linjan lounaisosassa. lounaaseen. Oikea kuva: Vedahuggängenin aluetta suunnitellulla voimajohtolinjalla lounaisosassa. Kuuselle istutettua tasaista, suopohjaista entistä niittyä ja peltoa. Kuvattu lounaaseen.

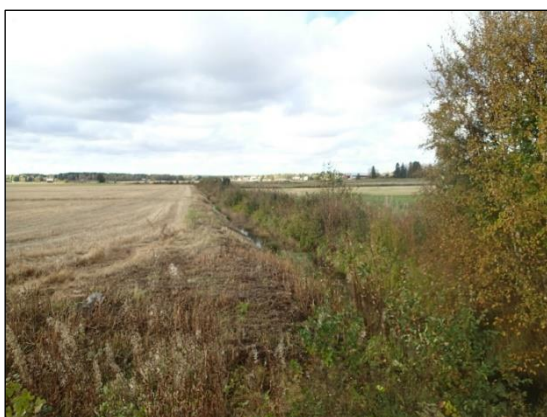
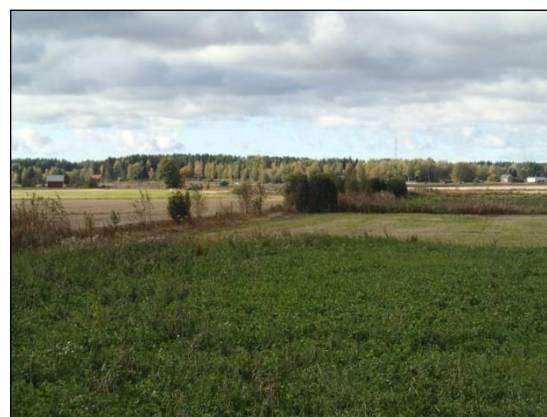
Alavaa peltomaastoa linjan koillispuolella Koivulahdessa. Linja on merkitty kulkemaan Finnbäcken-puron etelä- ja kaakkoispuolella, kuvassa vasemmalla puolella. Länteen. Oikea kuva: Alavaa peltomaastoa linjan koillisosassa Koivulahdessa. Linja on merkitty kulkemaan Finnbäcken-puron etelä- ja kaakkoispuolella, kuvassa puron vasemmalla puolella. Kaakkoon.

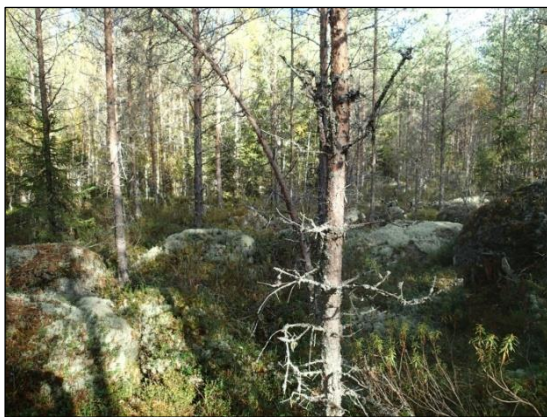
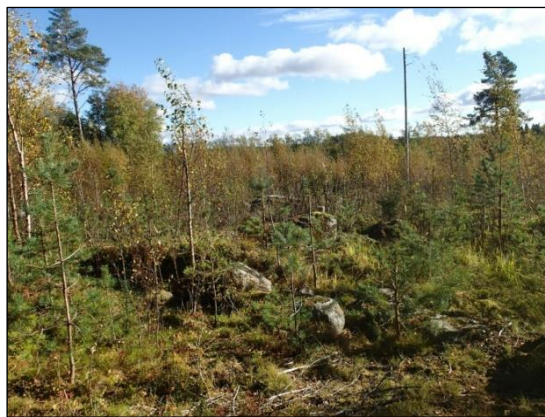
Länteen. Oikea kuva: Lohkareista ja kostepohjaista maastoa linjalla Bertsin lounaispuolella ja eteläpuolella

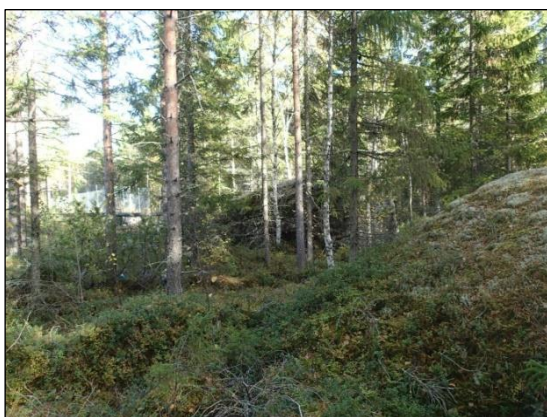
Lohkareista maastoa linjan lounaispäässä kuparikaivoksen pohjoispuolella.

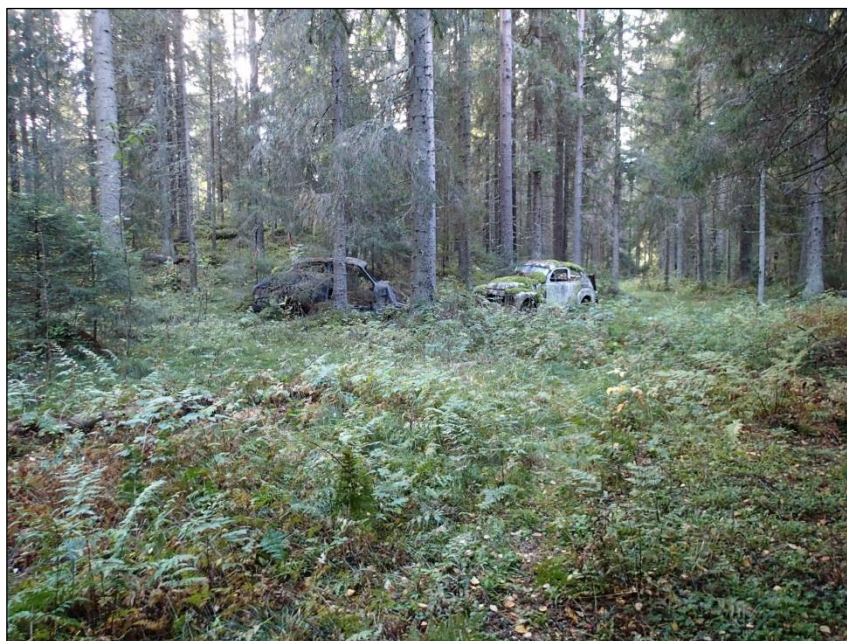
Suunniteltua voimajohtolinjaa Vilanbackenin koillispuolelta – vanhan kirkkotien alueella, koordinaattipisteestä N 7011540 E 237478 etelään.

Vaikka kirkkotien linjauksella ei ole muinais- jäännösstatusta, suosittelen kuitenkin, että voimajohtolinjaa siirrettäisiin kirkkotien linjauksen kohdalla muutaman kymmenen metriä kaakkoon. Tällöin voidaan välttyä myös mahdollisista jatkotutkimuksista ennen linjan rakentamista.
