**NOKIA
Korvola
maakaapeliojan kaivamisen
arkeologinen valvonta
2019**

Tilaaaja: Elenia Palvelut Oy

Tekijät: Mikroliitti Oy, Juuso Koskinen ja Johanna Rahtola.

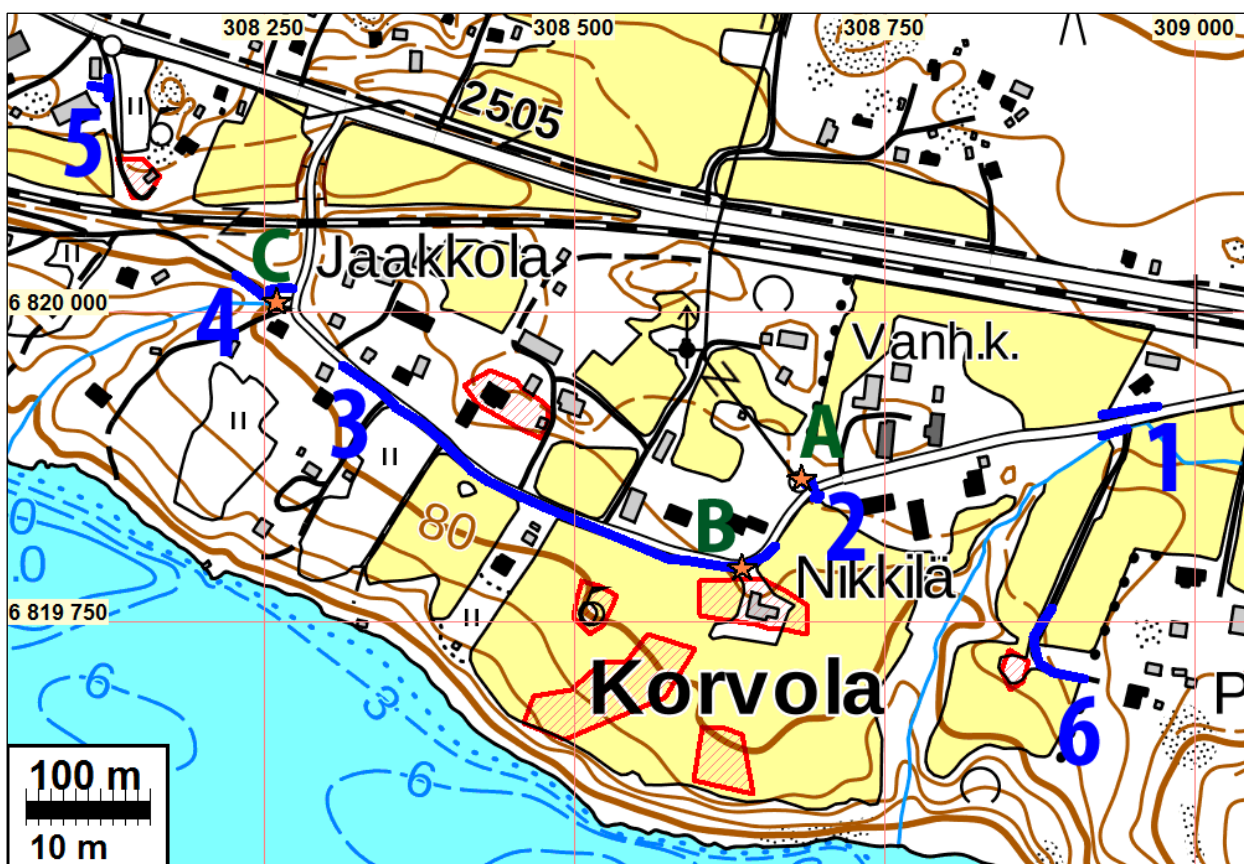
Yleiskartta

Valvonnassa kaivettu maakaapellinjaosuudet 1-6 sinisellä. Muinaisjännösalueet punaisella vinoviivituksella. Valvonnassa tehdyt havainnot A-C oranssi tähti.

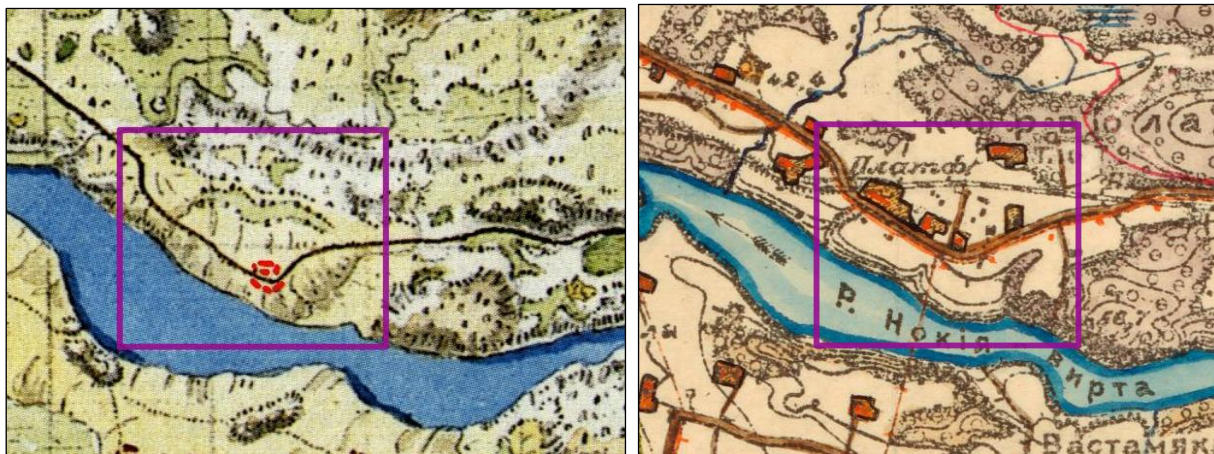
Vasen. Kuninkaan kartasto (1796–1805) vanha tie mustalla, Korvola by korostettu kartan päälle punaisella. Oikea. Senaatin kartasto (1909), jossa vanha tie ruskealla. Valvonnassa kaivettu tieosuudet violetin rajauksen sisällä.

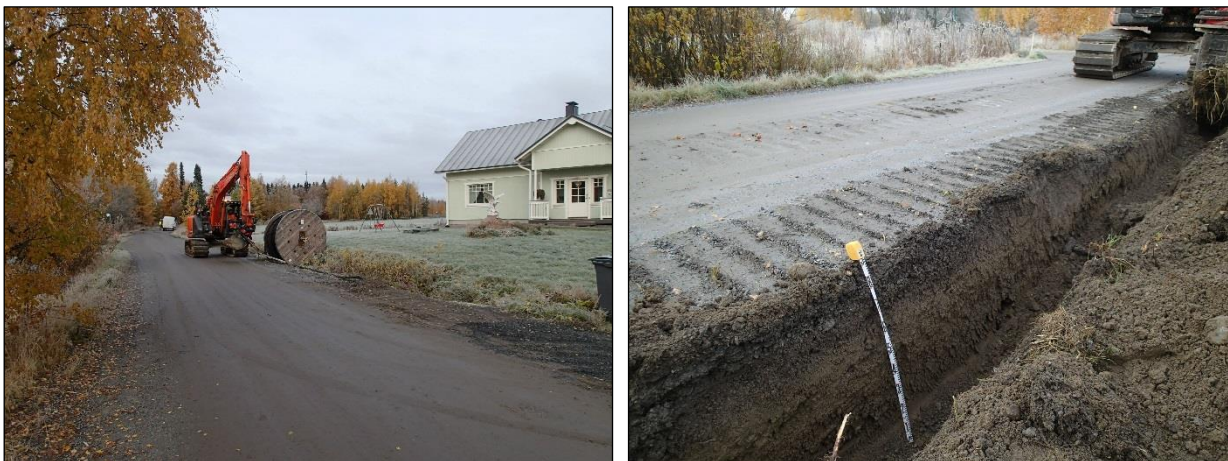
Osuudelta 1 ei tullut esille minkään ikäisiä löytöjä, pintamaan muoviroskia lukuun ottamatta. Ojassa todetut maakerrokset tien laitaan tehdyssä ojassa: 0-70 cm erivärisiä sorahiekkakerroksia, joissa saven määrä lisääntyy n. 60 cm syvyydellä, tien parannuskerrokset. 70–90 cm luontainen ruskea savi, pohjamaa.

Vasen. Kaapelinjaosuus ennen valvontaa. Aloitus kaapelikelan kohdalla ja loppu valkoisen pakettiauton tasalla. Länteen. Oikea. Näkymä tien pohjoispuolen kaivannon maasta.

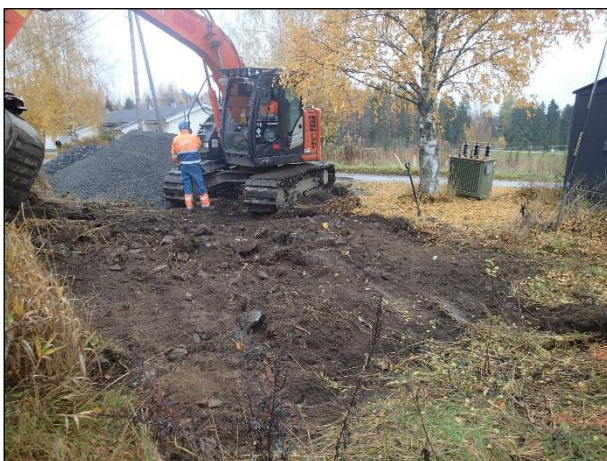
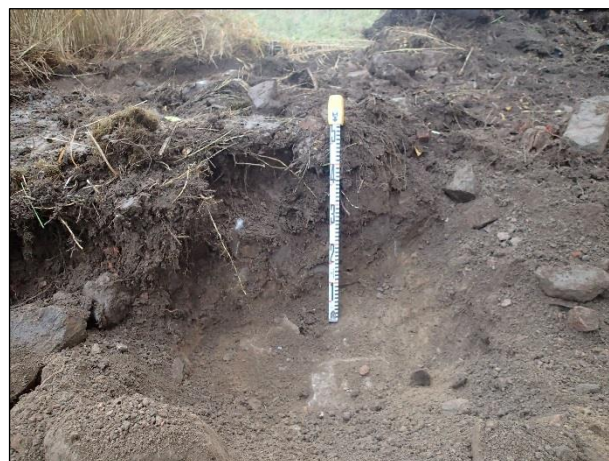
Havainto A (N 6819865 E 308683). Purkukivikasa tai pellonraivausröykkiö. Ø n. 3,4 m kokoinen kasa särmikkäitä kiviä ja käsityönä valmistettujen tiilien kappaleita harmaan ja hiedansekaisen mullan seassa. Toisaalta isoja kiviä Ø n. 50 cm ja paljon myös Ø n. 10 -15 cm kiveä. Ei nokea tai hiiliä, ei yhtään löytöä yhtä muoviroskaa lukuun ottamatta, joka tuli esille pintamaan nurmimullasta tai heti sen alta. Kivien seassa oleva maa oli sekoittunutta kasan pohjalle asti, ja hiedan määrä li-

sääntyi pohjaan päin. Vaikutti siltä, että kohdalle on kaivettu kuoppa, johon mul-
lansekainen kivi- ja tiililasti on kaadettu lavalta, jolloin isoimmat kivet ovat lajittu-
neet pohjalle ja pienemmät pinnalle. Kaivettiin koneella ensin pois pintamaa, ja sit-
ten kivistä kerrallaan alaspäin, aina välissä lapiolla kaivaen, jotta mahdolliset
paikallaan olevat rakenteet olisi voitu havaita. Niitä ei ollut. Kasan itäpuolella on
tien vieressä betonijalka ja pohjoispuolella betoninen maakellari. Kohdan maan-
käyttö on ollut voimakasta. Kun ojaa kaivettiin kohdasta lounaaseen, selvisi, että
pohjamaan hiedan seassa on luonnostaan paljon samanlaisia särmiikkäitä kiviä
kuin havainto A:n kasassa.

Havainto A. Vasen. Kivikasan päältä on poistettu koneellisesti pintamaat. Kasan takarinteessä näkyy
mitan keltainen kotelo koekuopan kohdalla. Kaakkoon. Oikea. Kivikasan päältä on poistettu koneellisesti
pintamaat, ja siihen on kaivettu lapiolla koekuoppa. Koekuopassa sekoittuneet maat jatkuvat yli 50 cm
syvyyteen, ja vaaleanruskean hiedan määrä lisääntyy pohjaan päin. Luoteeseen.

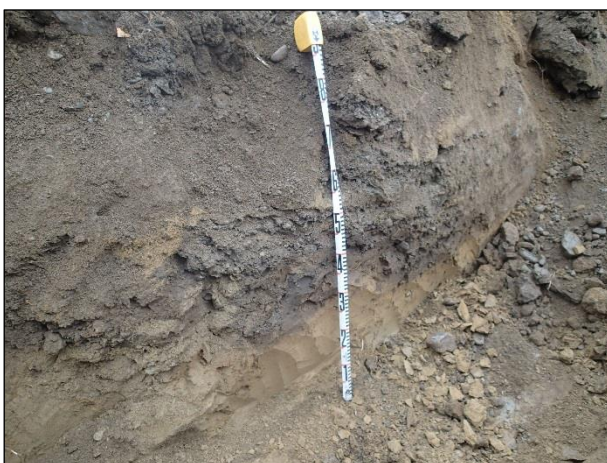
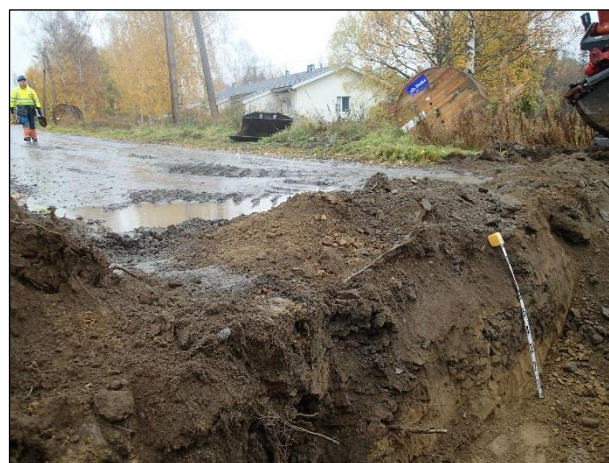
Tien poikkileikkaus 1)

Tien poikkileikkaus 1: Tiekkerrokset_0-50 cm moderneilta vaikuttavat vaalean rus-
keat ja harmaat sorahiekka kerrokset, parantelukerroksia. 50–65 cm harmaa se-
koittunut hiesukerros, ajoittamatonta muokkausta. 65–90 cm luontainen vaalean-
ruskea pohjahieta.

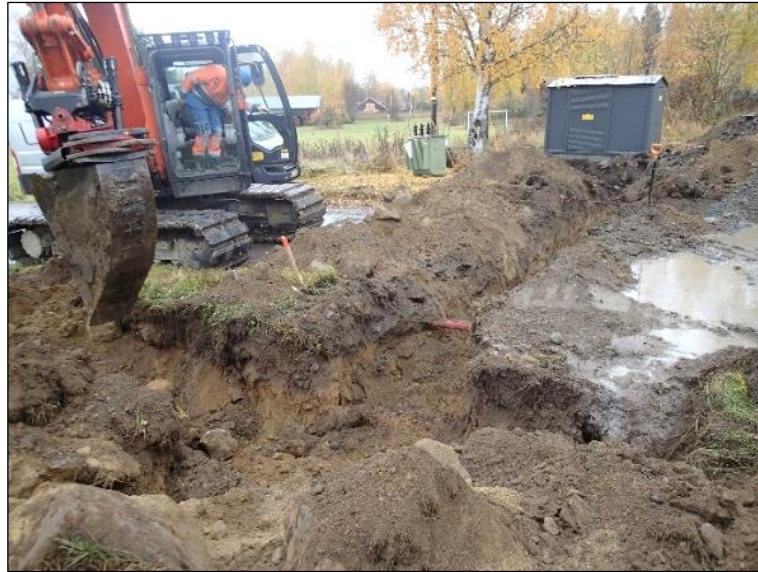
Oja valvotun kaivun päättyessä. Sähkökaappi on nostettu asennuspaikalleen, havainto A:n kohdalle. Luoteseen.

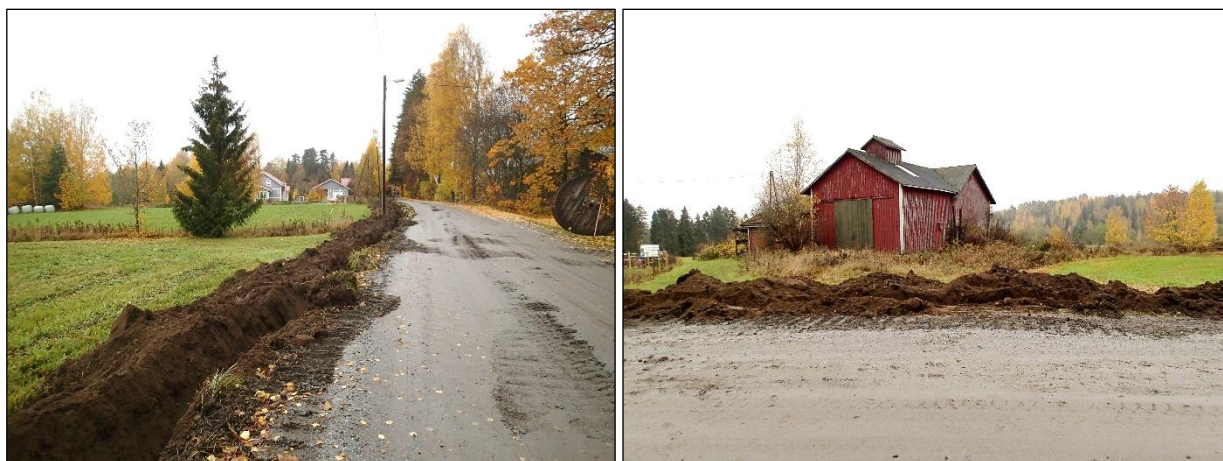
Vasen. Maakaapelinjaa Korvolantien eteläpuoleisessa tiepenkassa. Oikea. Maakaapelinjaa Korvola by muinaisjäännösalueen pohjoispuolella. Ladon edustalla ojassa havainto B.

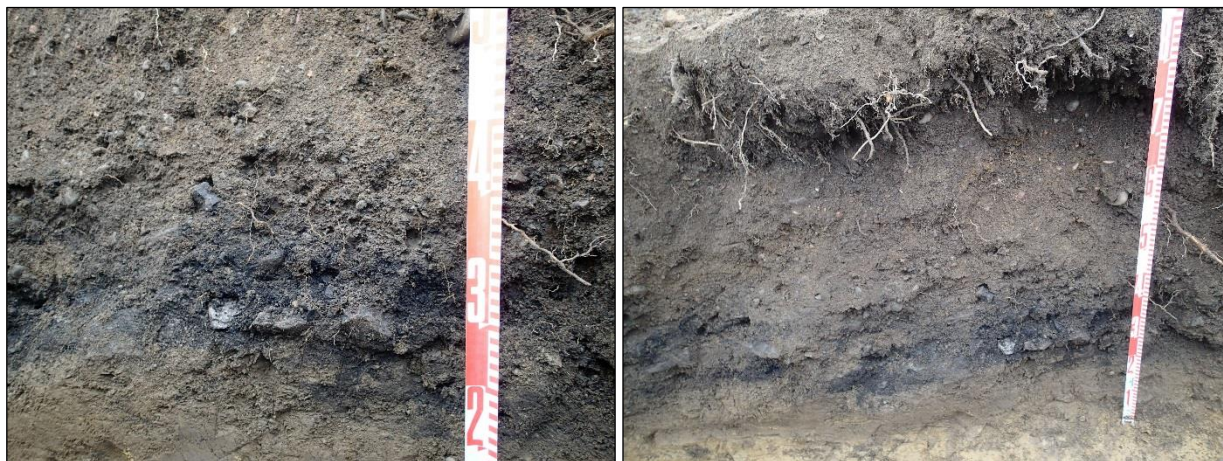
Havainto B (N 6819793 E 308635) *Korvola by:n* historiallisen aja kylätontin muinaisjännösalueen pohjoispuolelle kaivetussa ojassa todettiin tummaa nokista maata ja Ø n. 10 -15 cm kiviä noin 40 syvyydellä, osa kivistä vaikutti palaneille. Tummaan maan kerroksen vahvuus vaihteli 5-20 cm välillä ja paikoitellen se katosi

kokonaan, kaikkiaan sitä oli havaittavissa noin 4 m matkalla. Tummaa maata ja kiviä oli sekoittuneessa täyttömaalta vaikuttavan maan seassa, jossa oli savensaista hienoa moreenia. Siinä ei todettu ehjää rakennetta, eikä löytöjä. Kyseisellä kohdalla on kulkutie vanhalle ladolle.

Havainto B). Tummaa maata ja palaneita kiviä.

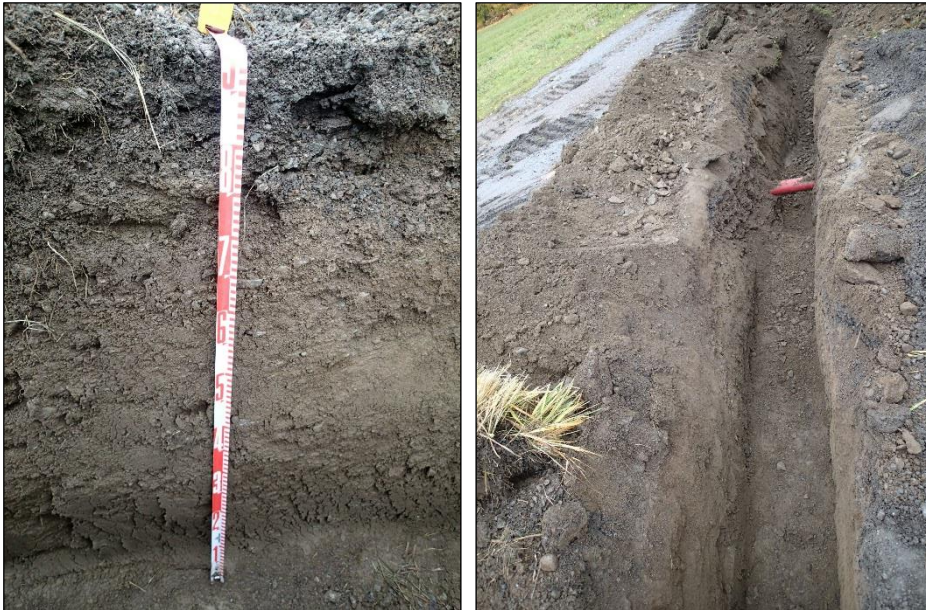
Tien poikkileikkaus 2: Maakaapelilinja kaivettiin vanhan tien poikki Jaakkolan kohdalla. Tien alla kulkee vesijohtolinja. Ehjää tienpohjaa oli kyseisellä kohdalla noin 2,5 m tie etelälaidalla. Tiekerrokset: 0 -10 cm harmaa savinen pienirakeinen sora (tien nykyinen pintakerros), 10- 50 cm punertava karkea hiekka, 50 cm alapuolella puhdas ruskea savi.

Tien poikkileikkaus 2.
Vasen. Tiekerrokset tien poikkileikkauksessa. Oikea. Ojan etelälaidalla ehjimmät tiekerrokset, pohjoisreunaa on kaivettu aikaisempien kaapeliasennusten yhteydessä.

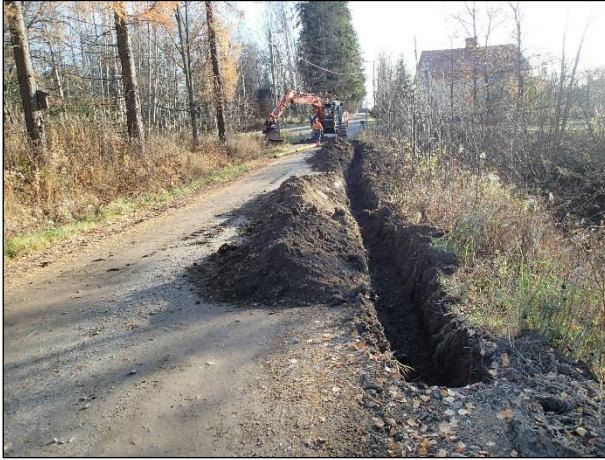
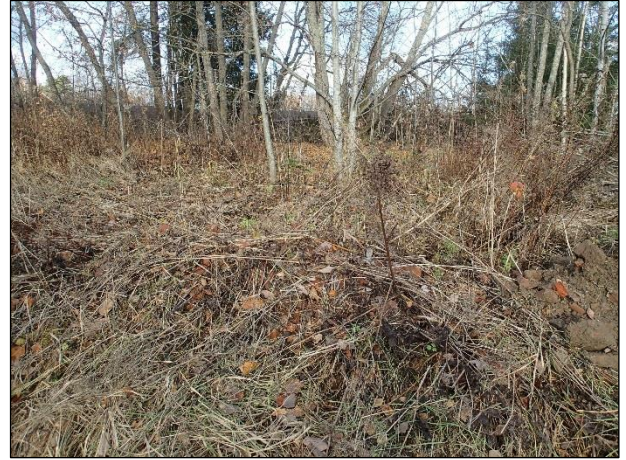
Huomiot: Maakaapelilinjaosuuden länsipää kaivettiin tien etelälaidalle, tien poikki vanhojen suojeltavien lehtikuusien itäpuolelle. Ojan itäpää kaivettiin tien pohjoislaitaan ja ojan poikki. Tien etelälaidalla sekoittuneet kerrokset tien penkassa. Tien ylityksen kohdalla ja erityisesti tien pohjoispuolella tien penkaan ja ojan viereen kaivetussa ojassa todettiin runsaasti tiiltä sekoittuneessa maassa. Tiilenpalo ja mm. savista salaojaa oli tien penkassa kasoina. Tiili ei vaikuttanut erityisen vanhalle.

Vasen. Valvonnassa kaivettua kaapeliojaa taloille johtavan tien (vanhan tielinjan) etelälaidalla. Oikea. Tiilikasoja tien penkassa tien pohjoispuolella.

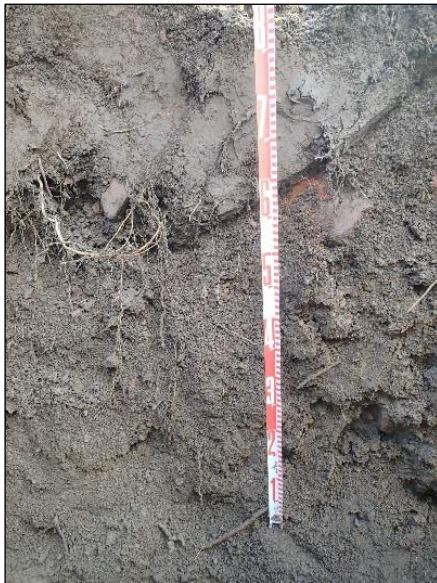
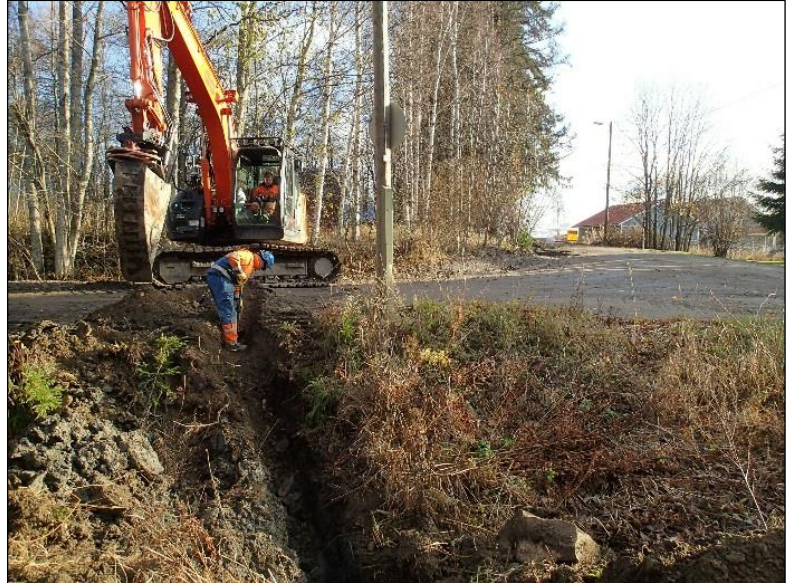
Vasen. Kaivetun ojan seinämää, sekoittuneet maat, jossa tiiltä. Oikea. Kaapelioja ojassa ja tiepenkassa.

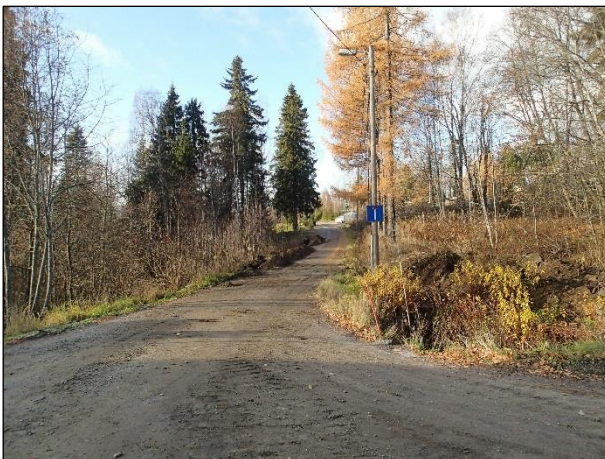
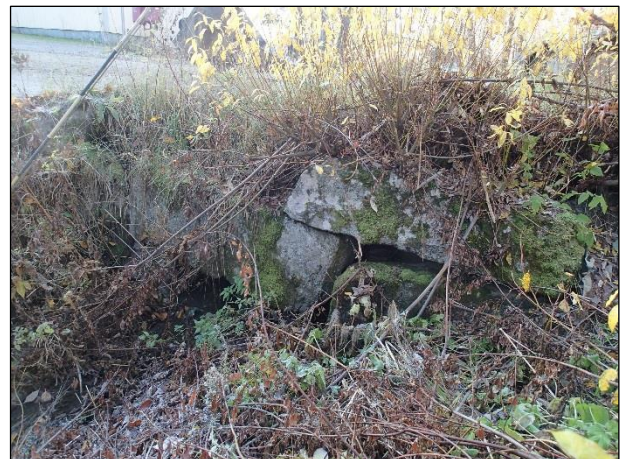
Havainto C (N 6820008 E 308260). Lohkokivistä rakennettu ojan ylittävä silta. Maakaapelioja kaivettiin siten, että siltarakenteeseen ei kajottu.

Vasen. Valvonnassa kaivettava aluetta Korvolantien länsipäässä ennen radan alitusta. Vanha siltakohta (havainto C) risteyskohdalla, oikealla kaartuva tien takana, liikennemerkkin edessä. Oikea. Havainto C. Siltarakennetta tien pohjoispuolella.

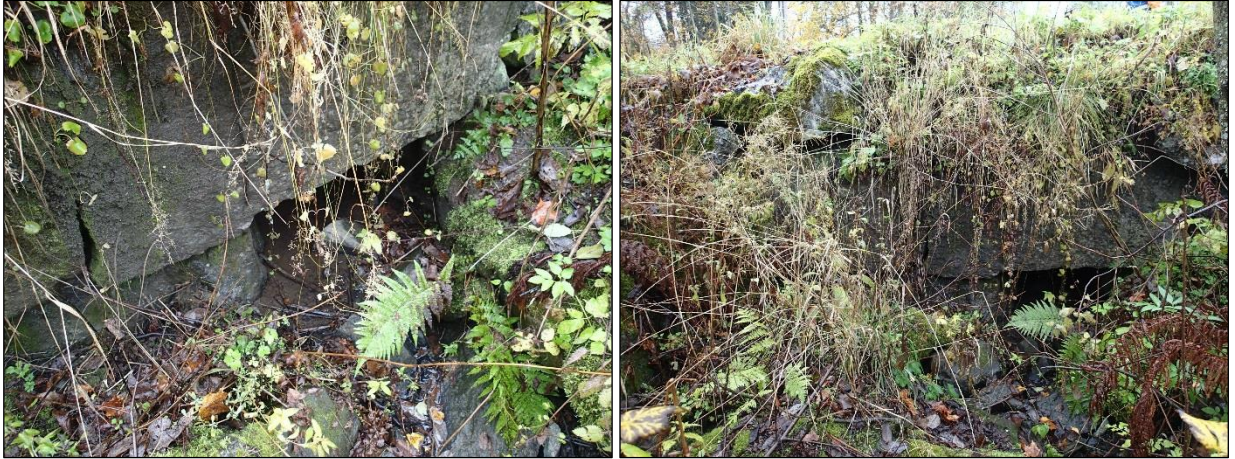
Havainto C. Siltarakennetta tien eteläpuolella.

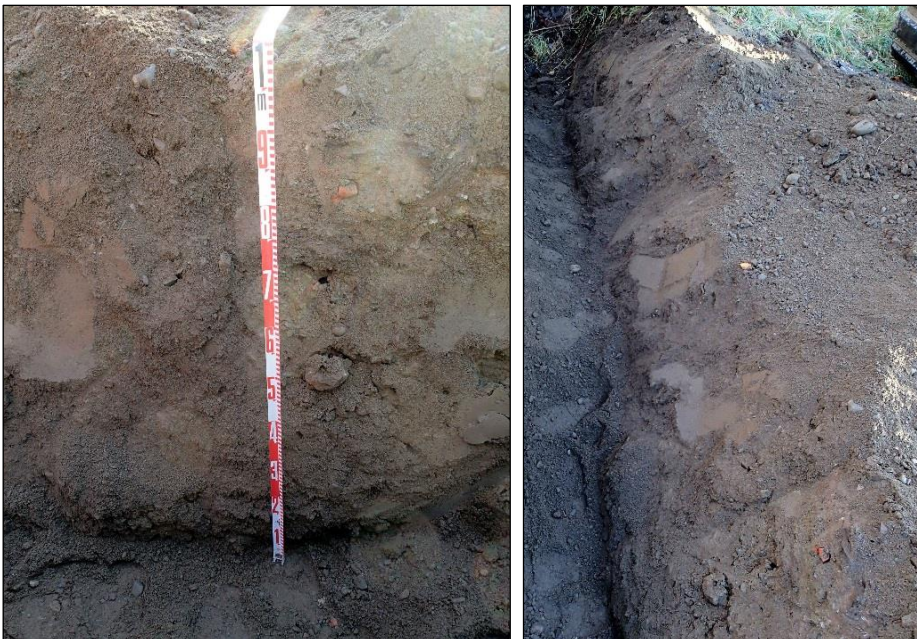
Tien poikkileikkaus 3: Sekoittunutta, karkeaa ruskeaa hiekkaa, jossa kiviä ja tiiltä.

Tien poikkileikkaus 3).
Sekoittuneet kerrokset
jossa paikoitellen run-
saasti tiiltä.

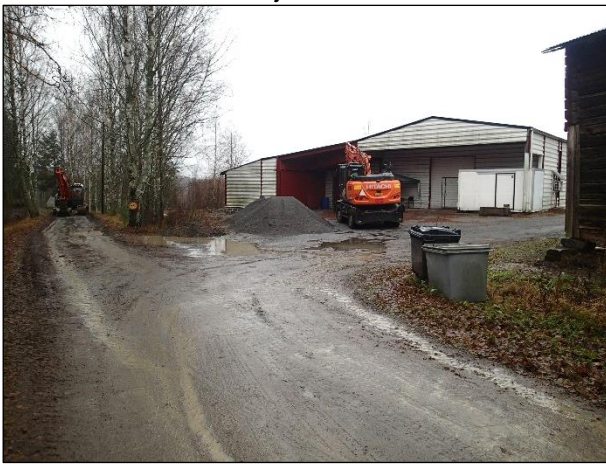
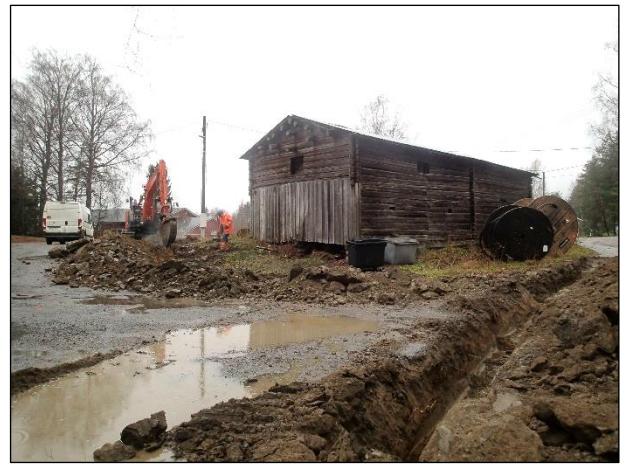
Vasen. Valvonnassa kaivettavaa tieosuutta. Oikea. Valvonnassa kaivettu osuus tien laidassa ja pihamaalle.

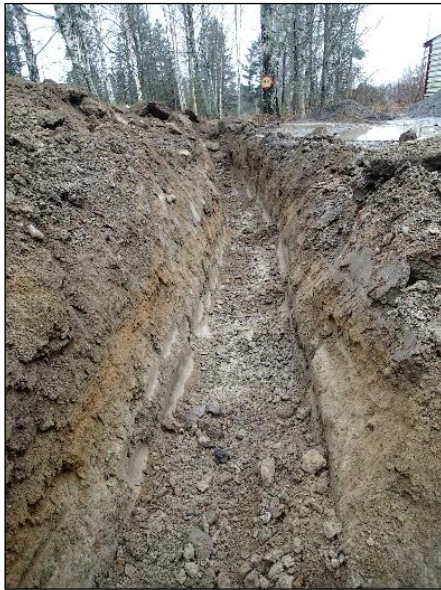
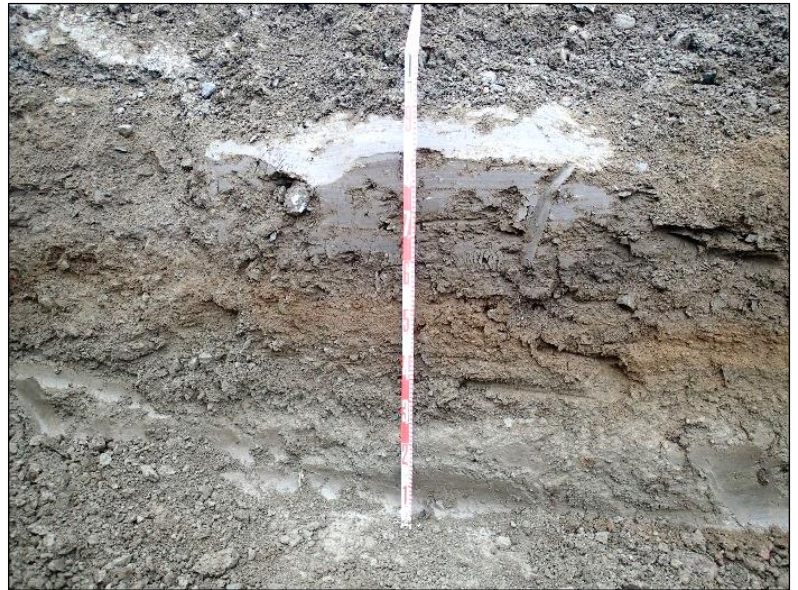
Valvonnassa kaivetussa maakaapeliotassa ei todettu mitään viitteitä kiinteästä muinaisjäänöksestä.

Vanhan tielinjan kohdalle kaivettu maakaapeliota.

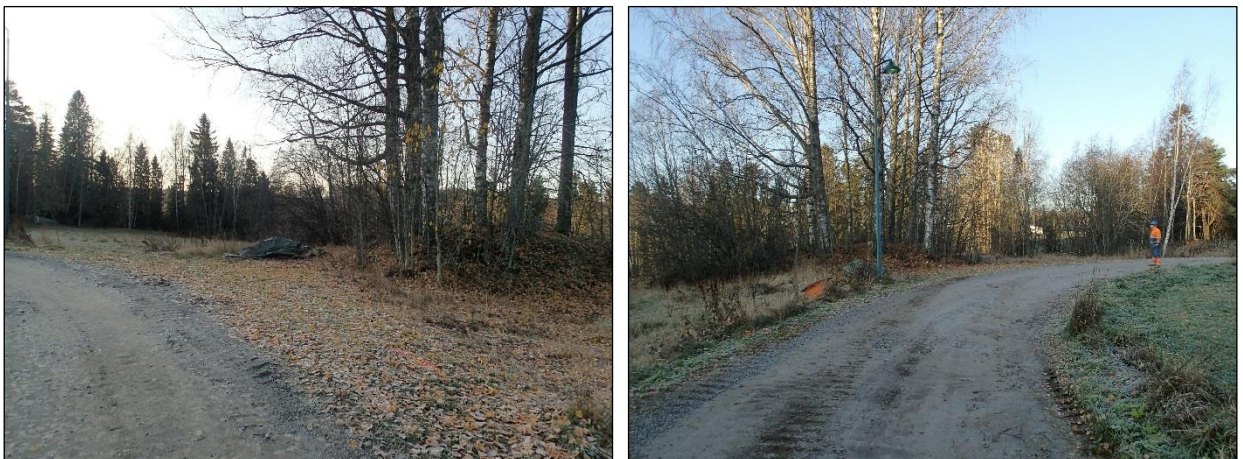
Vasen. Muinaisjäännösalue kummun kohdalla. Maakaapelireitti tien laidassa. Oikea. Muinaisjäännösalue kummun kohdalla. Maakaapelireitti tien laidassa, valopylväiden edustalla.

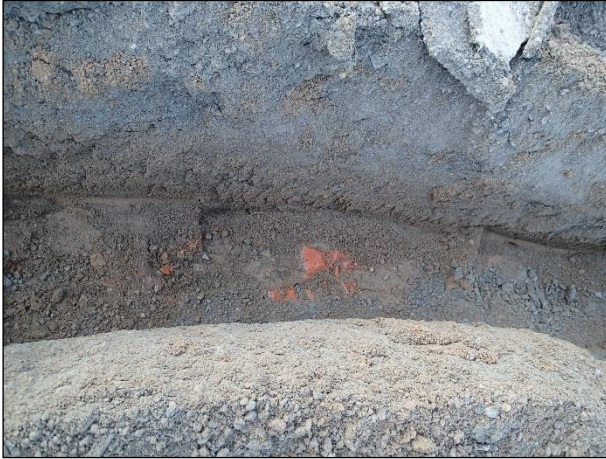
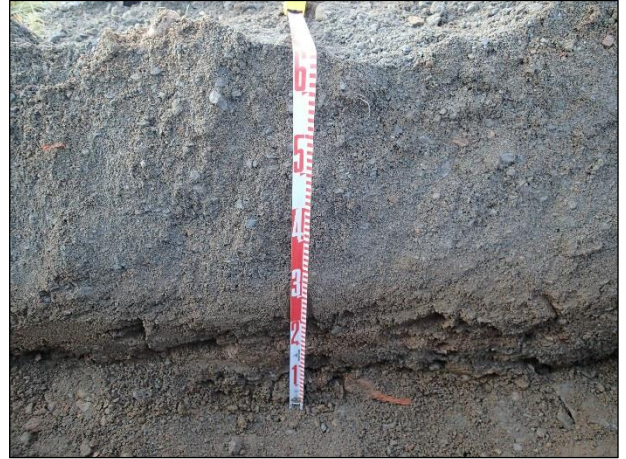
Tiiliä tien pohjalla sorakerroksen alla.

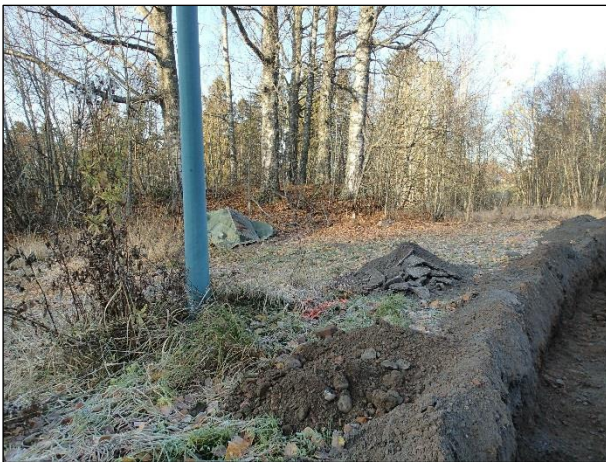
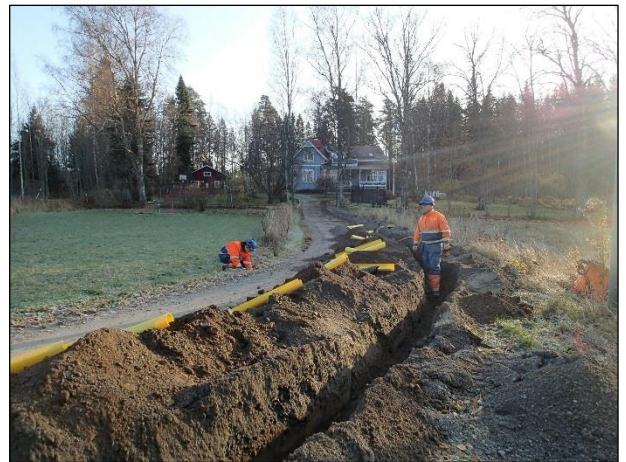
Valvonnassa kaivetussa maakaapeliojassa ei todettu mitään viitteitä kiinteästä muinaisjäännöksestä.

Vasen. Maakaapelilinjan ja muinaisjäännöksen välissä kulkee aikaisemmin kaivettu sähkölinja. Valopylväs kuvassa vasemmalla. Oikea. Kaivettu maakaapelioja muinaisjäännösalueen itäpuolella.
