PÄLKÄNEEN RAUNIOKIRKON KOEKAIVAUS
1992

Timo Jussila
Mikroliitti Oy

PÄLKÄNEEN RAUNIOKIRKON KOEKAIVAUS 1992

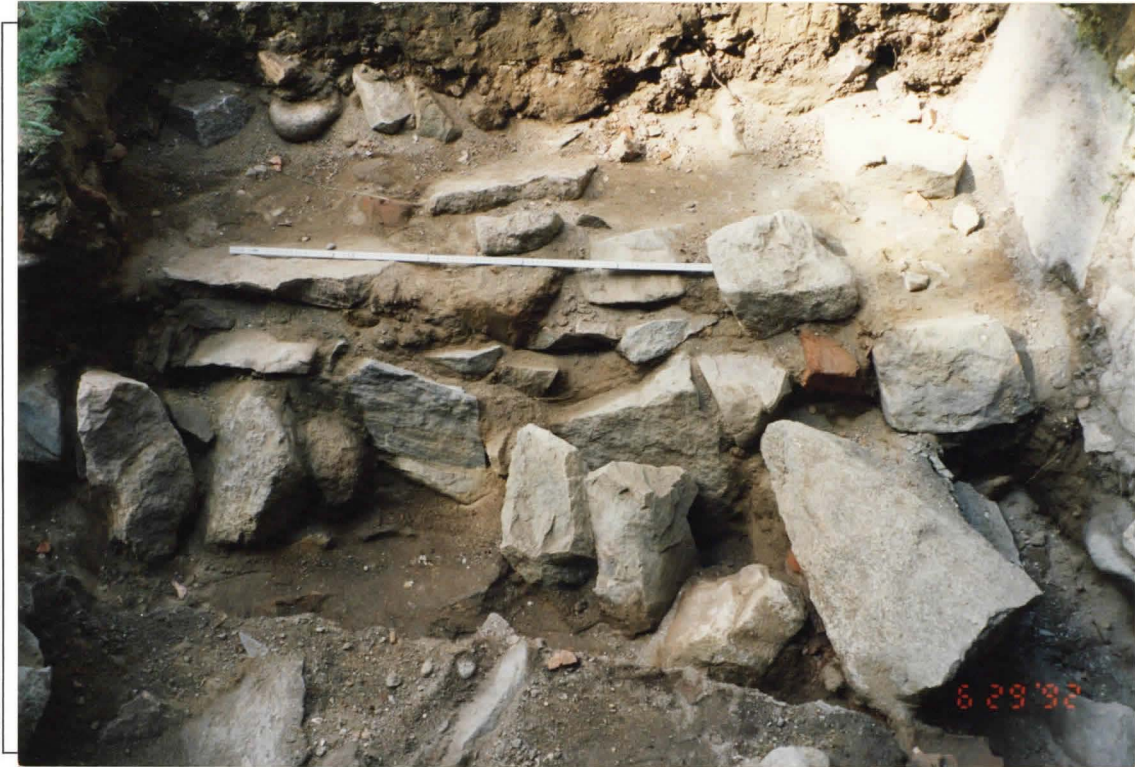
Kuva 1:

Alue 1, pohjoiseen, profiili "D", oikealla kirkon itäseinä. Kuvassa oleva mitta on 1 m. Kiveys liittyy mahdollisesti alttarin perustukseen.

Alueen pohjoisosan kiveys jatkui ainakin 90 cm:n syvyyteen ladottuna kiveyksenä. Rakennelma saatta olla alttarin perustusrakennelman reunaa. (ks. profiili D).

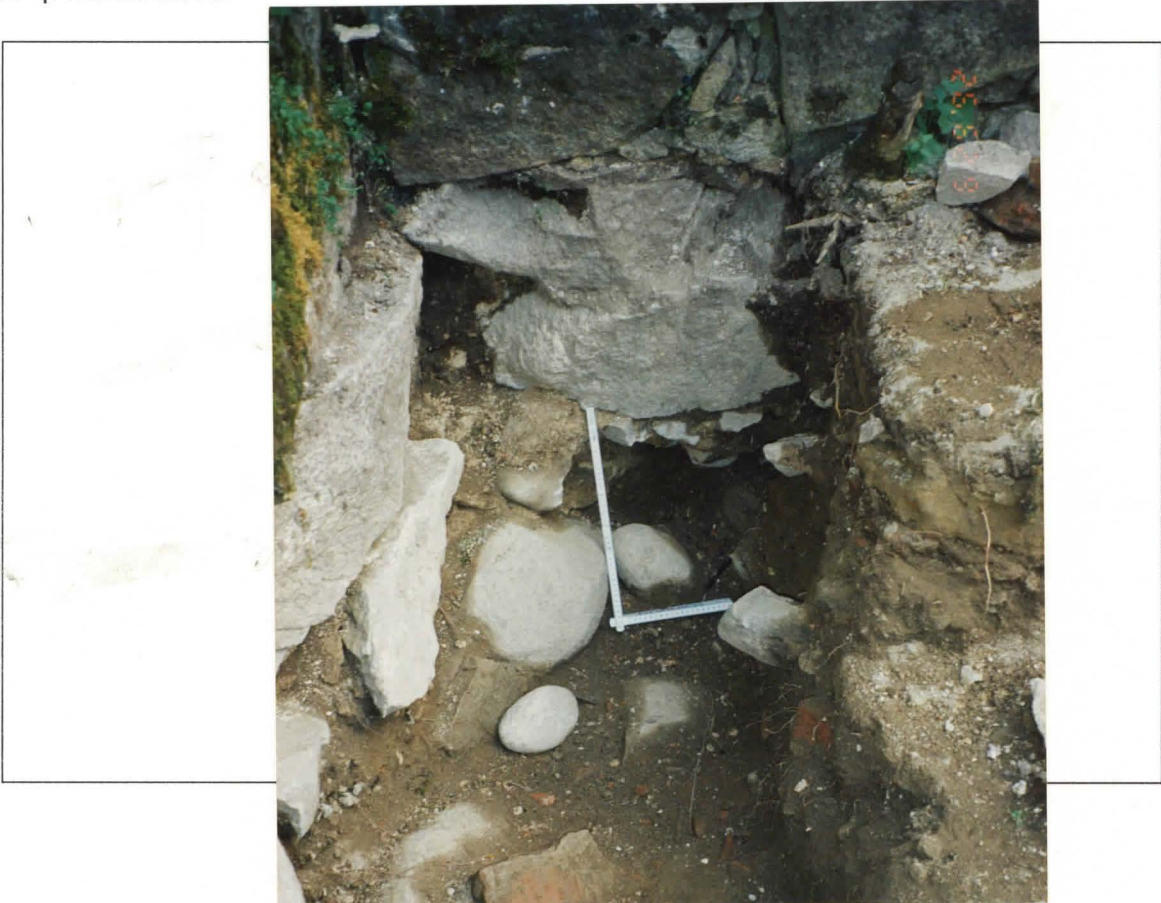
Kuva 2:

Alue 1, etelään, yksityiskohta kirkon kaakkoisnurkasta, jossa kaivettu n. 80 cm:n syvyteen. "Kolo" perustuksissa.

Kirkon itäseinässä ja koillisnurkassa oli n. 30-40 cm:n syvyydessä kaksi maan täyttämää koloa, yksi itäseinällä ja toinen aivan nurkassa eteläseinällä (ks. valokuvat 2 ja 3). Koloja koverrettiin kymmenkunta senttiä seinään tavoittamatta seinäkiveystä.

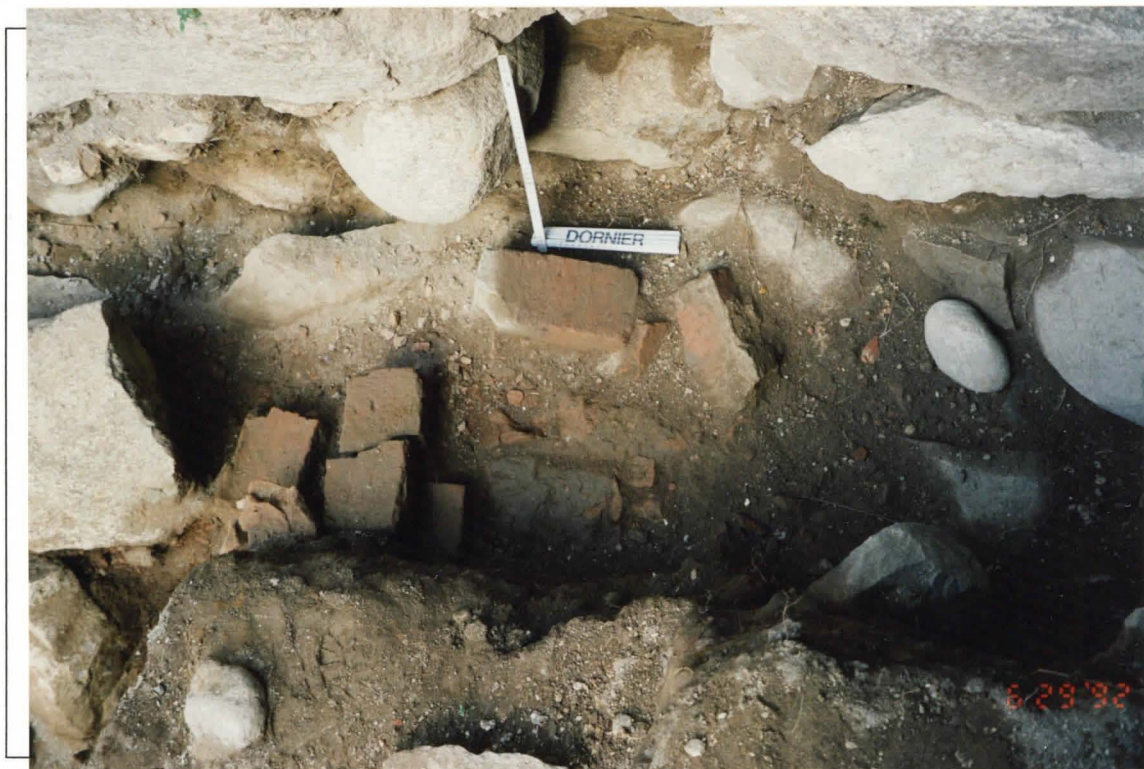
Kuva 3:

Alue 1, kaivausalueen pohjassa olevaa tiililatomusta itäseinän vieressä n. 60 cm:n syvyydessä. Oikeassa laidassa kirkon kaakkoisnurkka.

Noin 60 cm syvyydeltä paljastui jonkinlainen tiilirakennelma. Rakennelma osoittautui kuitenkin varsin suppeaksi. Tiilien päällä oli isoja kiven lohkareita. Tiilet vaikuttivat paikoilleen asetetuilta, joskaan mikään huolellisest laadittu rakennelma ei ole kyseessä, jos rakennelma ollenkaan. Tiilikerroksen alla oli hiekkaa.

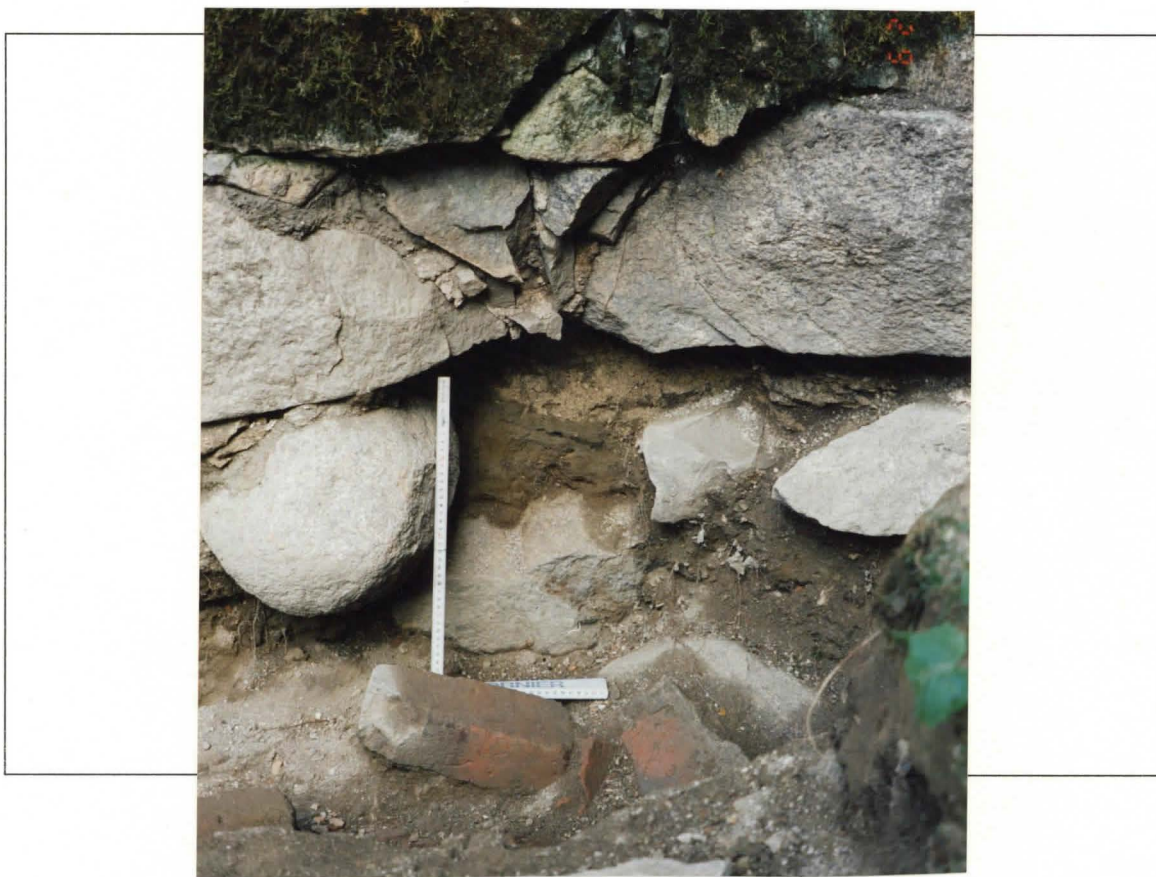
**Kuva 4:**

Alue 1, yksityiskohta itäseinän perustuksesta, n. 80 cm kaakkoisnurkasta pohjoiseen. Maan pinta on ollut sammaleisten seinäkivien alareunassa. "Kolo" perustuksissa. Näkyvissä on myös tiililatomusta kaivausalueen pohjassa.

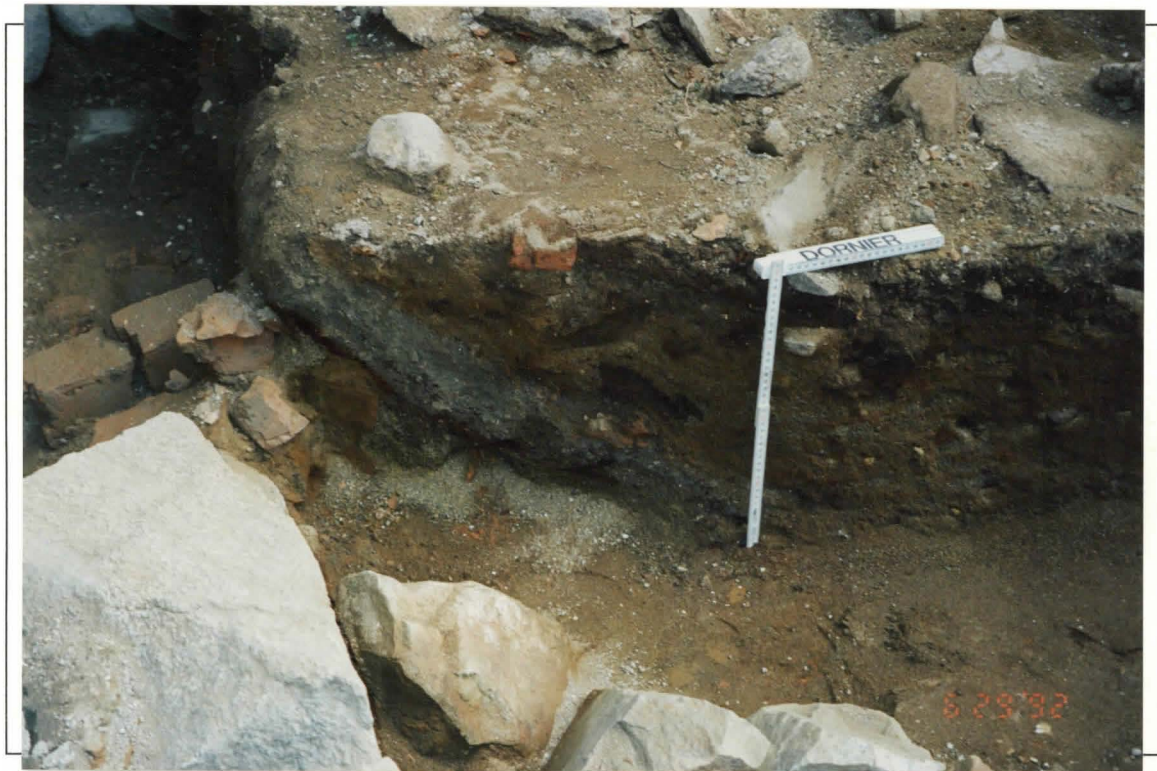
Kuva 5:

Alue 1, kuvattu etelään, profiili "B". Etulalla on kaivettu n. 70 cm:n syvyyteen, profiilin päällä kaivettu n. 30 cm:n syvyyteen. Harmaa kerros tiililatomuksen päällä ja länsipuolella on savista soransekaisista hiekkaa, jonka alla löyhää tasarakeista hiekkaa.

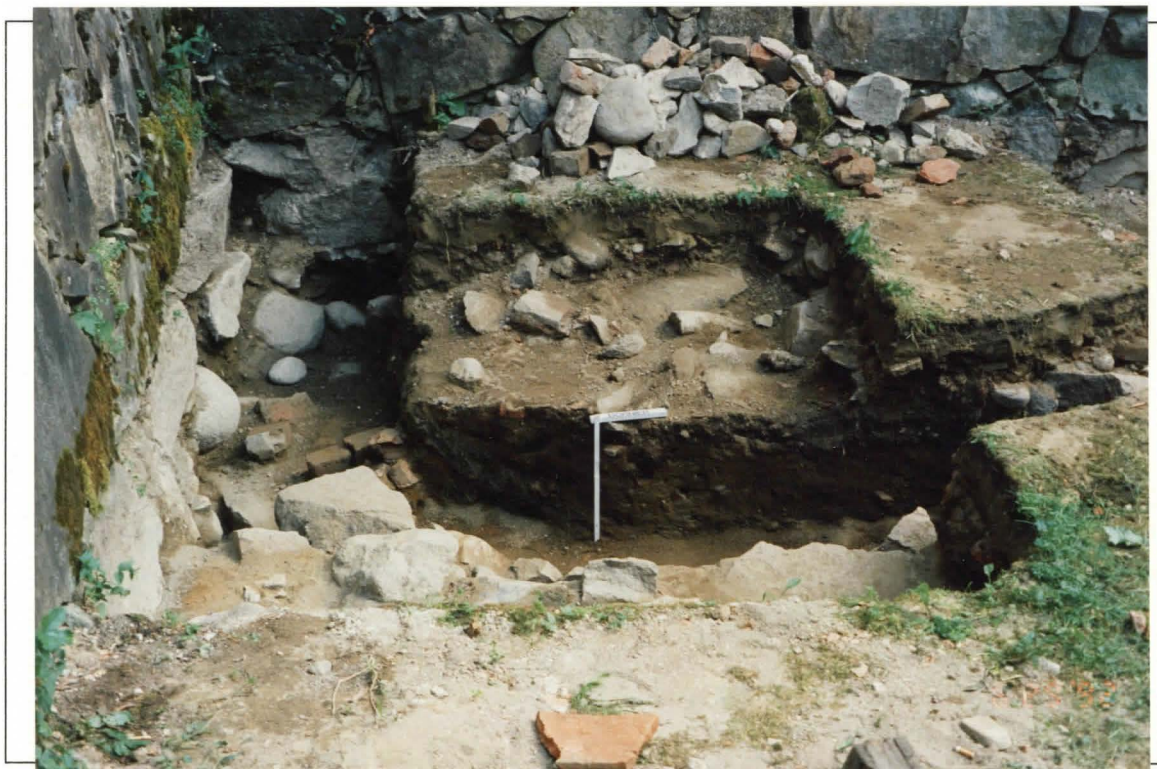
**Kuva 6:**

Alue 1, kuvattu etelään, vasemmalla itäseinää. Yleiskuva kaivausalueesta 1. Mitta laitettu profiiliin "B"

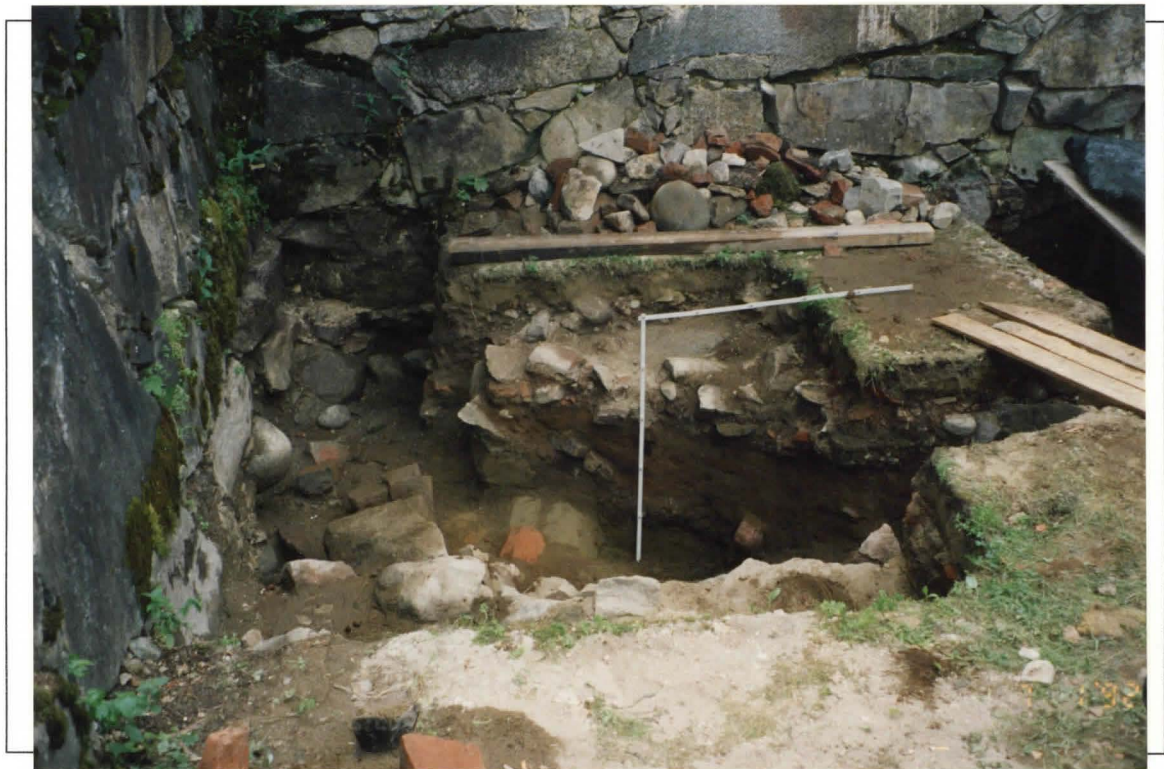
Kuva 7:

Alue 1, kuvattu etelään, vasemmalla itäseinää. Yleiskuva kaivausalueesta 1. kaivauksen päättyessä. Profiilia "B" kaivettu pois eli syvempää aluetta laajennettu etelään, alueen eteläosan kiveykseen asti. Kuvasta huomaa, että eteläosan kiveys rajoittuu ainoastaan pintaosiin (toisin kuin pohjoisosan kiveys). Kivikerroksen alaosassa on ohut tumma, hiilinen maakerros, jonka alla on tasarakeista hiekkaa. Tämän alla edelleen näkyvillä savinen soransekainen hiekkakerros. Kuvan vasemmassa laidassa pilkistää tiililatamus, joka ei ulotu kaivettua syvemmälle.

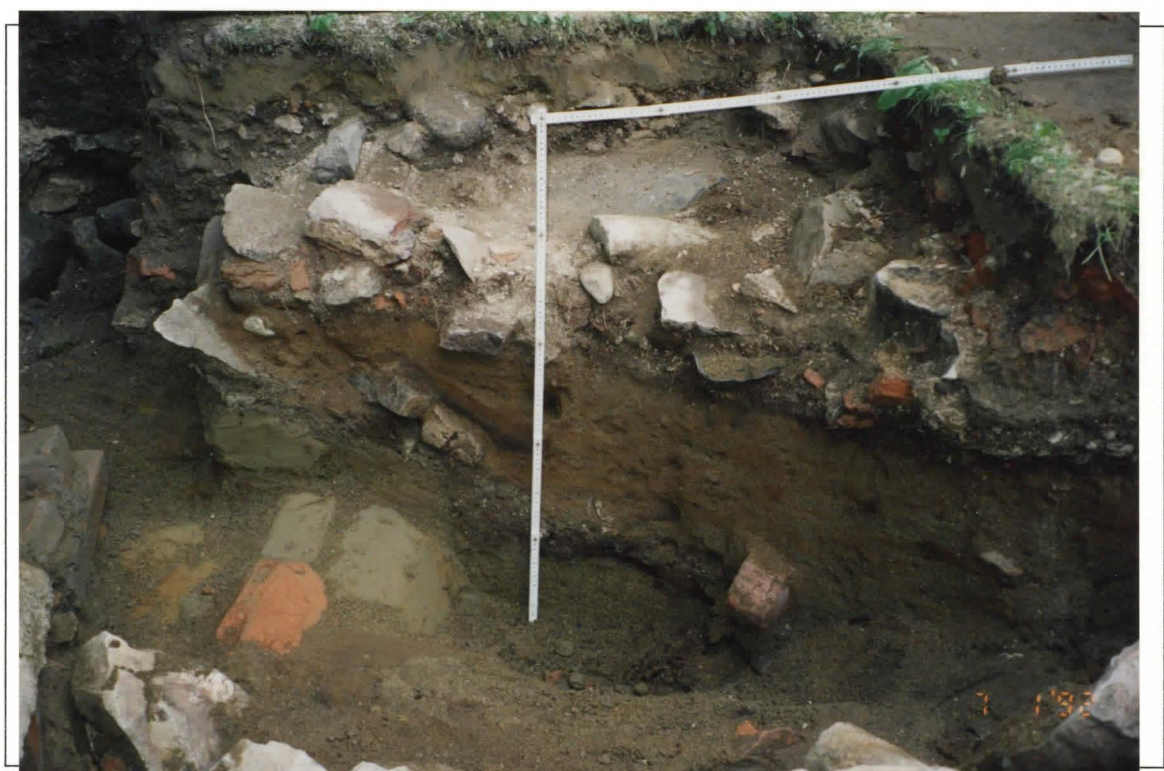
**Kuva 8:**

Alue 1, kuvattu etelään. Yksityiskohta profiiliin "B" takaisesta leikkauksesta. ks. edellinen kuva.

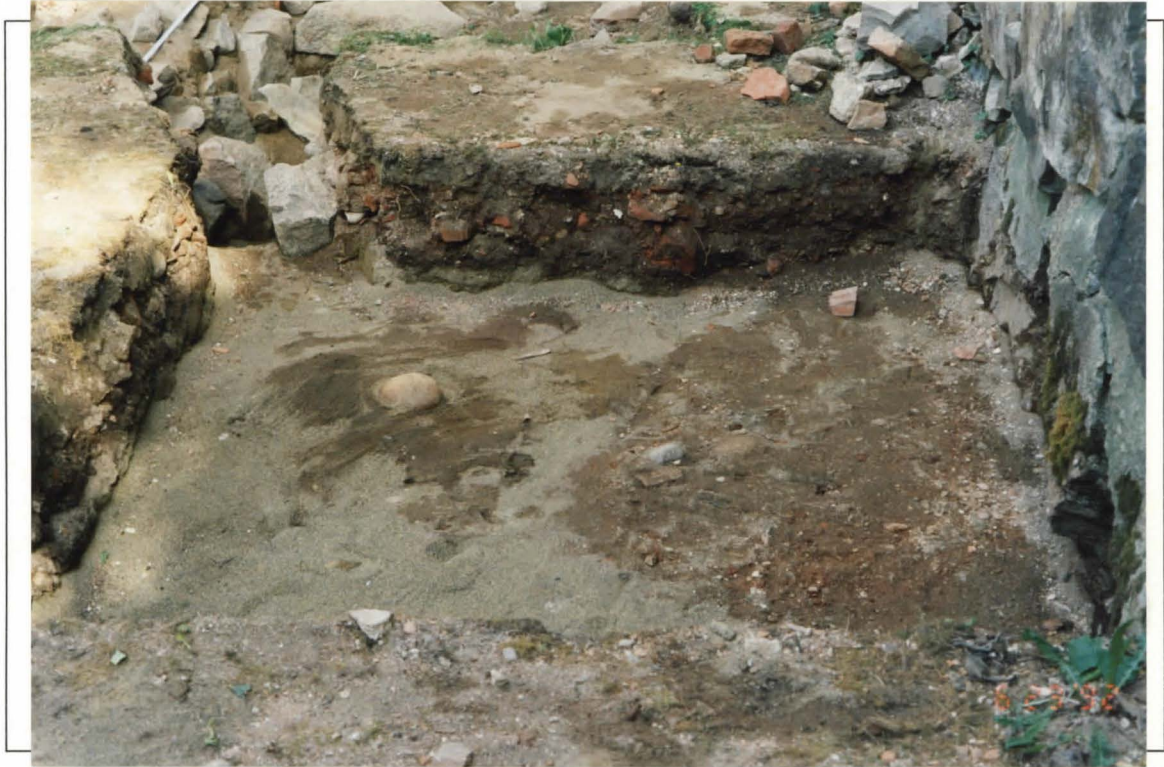
Kuva 9:

Alue 2, kuvattu itään, oikealla eteläseinää. Yleiskuva kaivausalueesta 2 n. 35 cm:n syvyydessä. Alueen koillisosassa (kuvan vasemmassa puolella) pilkistää kallon laki nokisesta ja likaisesta hiekkakerroksesta. Erilaiset maalajit erottuvat hyvin. (ks. kartta 1).

Paikalla vaikuttaa olevan hajonnut, kenties hajoitettu, hauta-arkku. Luista päätellen hiekkakerros on "hautauskerrosta". Aluetta ei kaivettu syvemmälle, koska tässä vaiheessa ei katsottu aiheelliseksi ryhtyä kaivamaan ja tutkimaan varsinaisia hautauksia, joita lienee ehjänä jäljellä syvemmällä.

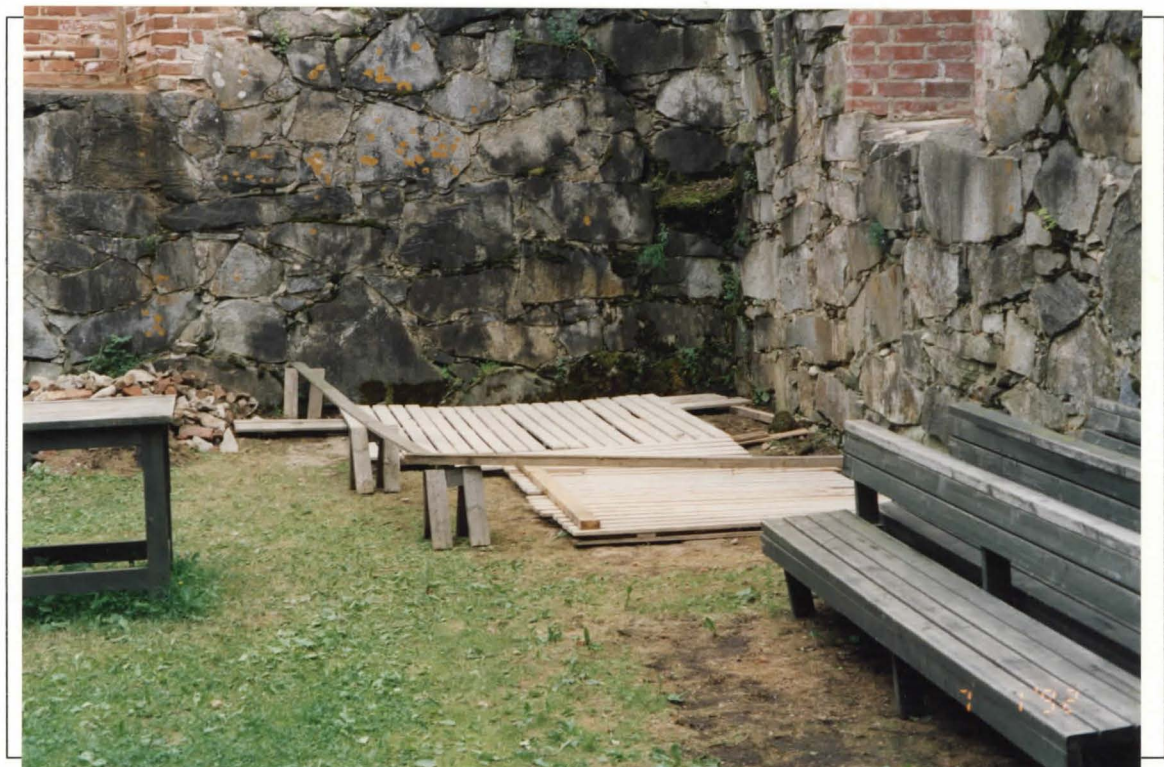
**Kuva 10:**

Alue 1, kuvattu itään. Kaivausalueet 1 ja 2 on aidattu ja peitetty kansin kaivauksen päätyttyä.

Alue 1 sijoittuu kirkon sisäpuolelle itäseinän viereen ja kaakkoisnurkkaan (kartta 2 ja 3). Alueen pinnassa on n. 10-15 cm paksu hiekkakerros (resentti). Tämän alla on hiekansekainen runsaasti tiili- ja lastimurskaa sisältävä n. 10-15 cm paksu kerros. Itäseinän vieressä ei hiekkakerrosta ole, sensijaan tiilimurskakerros tulee täällä pintaan. Itäseinän vieressä maa-aines oli myös saveksisempaa pintakerroksissa. Noin 30 cm:n syvyydessä alkaa erottumaan selvästi 4 erilaista ilmiötä (kartta 3.2). Alueen pohjoisosassa paljastuu tiheän, selvästi ladotun kiveyksen pinta jossa maa-aines on soraista mutta myös savespitoista hiekkaa. Alueen keskellä on itä-länsi suunnassa tasarakeisen hiekan muodostama lähes kivetön vyöhyke. Kivetön vyöhyke jatkuu edelleen itäseinän viertä kaakkoisnurkkaan muodostaen "I" muotoisen alueen. Eteläsakara on kuitenkin sekoittuneempaa ainesta, multaisempaa. Alueen lounaisnurkassa on runsaasti kiviä, ladotun tuntuisesti. Tätä kivikkoa reunusti tumma maaraita ja maa-aines kivikossa oli hyvin tummaa ja hiilistä. Syvemmälle tämä kivikko ei ainakaan pohjoisreunastaan ulotu, samoin tumma maa-aineskerros osoittautui ohueksi (ks kartta 2 ja 3, sekä profiilli B). Alueen kivetön osa kaivettiin syvemmälle, noin 80 cm:n syvyyteen. Samalla alue ulotettiin eteläseinään.

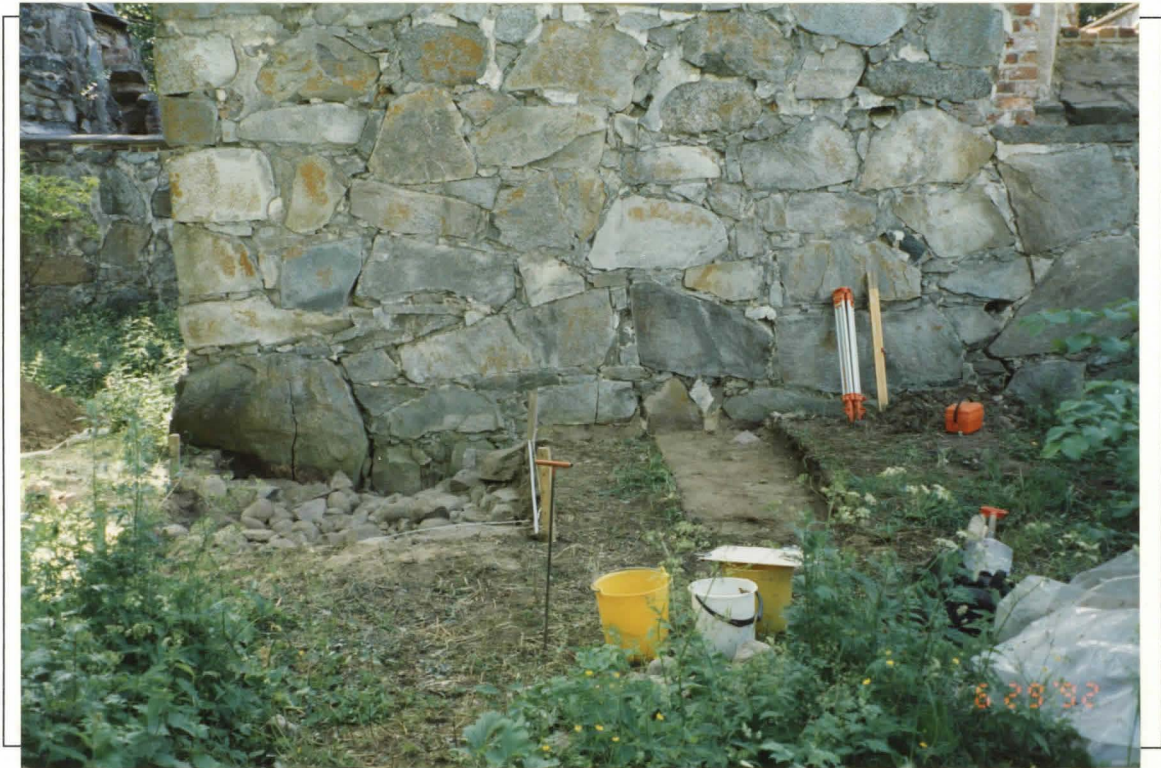
Kuva 11:

Alue 3 ,kuvattu länteen, kaivauksen alkuvaihe, alueen 3 kiveys paljastettu. Kuvan oikeassa laidassa alue 4 pintaosa.

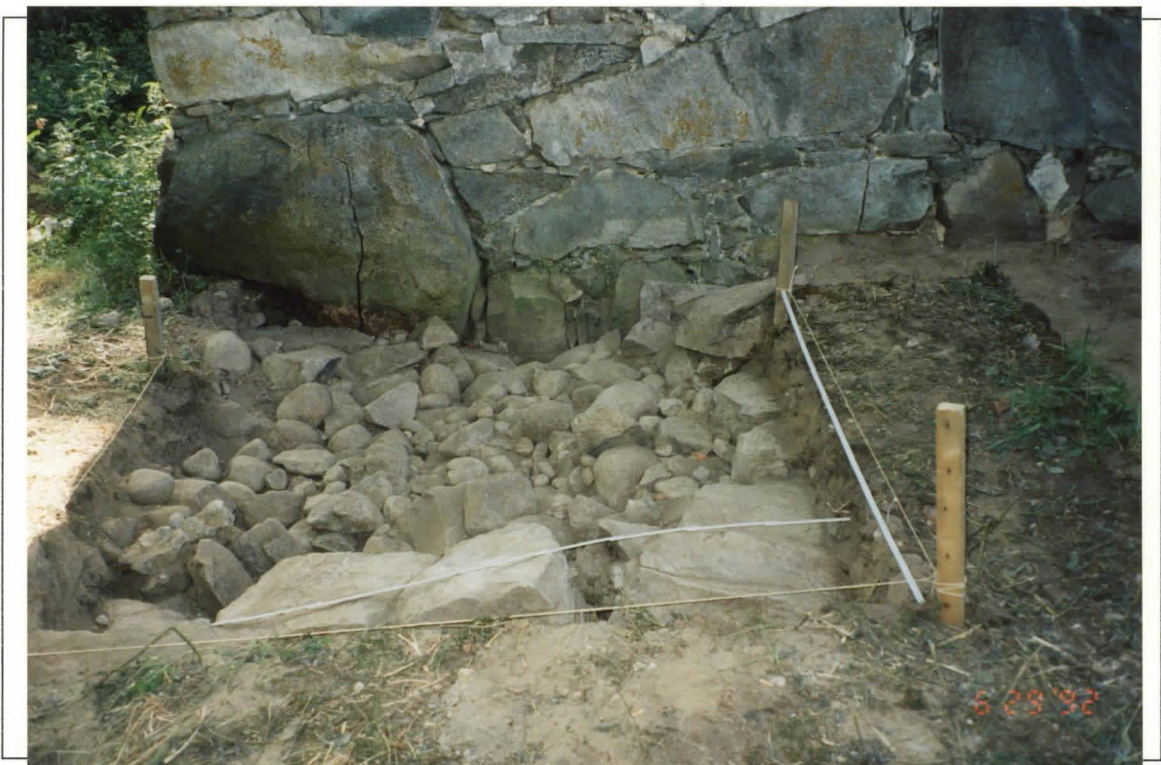
**Kuva 12:**

Alue 3 ,kuvattu länteen, kaivauksen alkuvaihe, Lähikuva alueen 3 kiveyksen pintaosasta. Kiveyksen reunakivet ovat vielä paljastamatta.

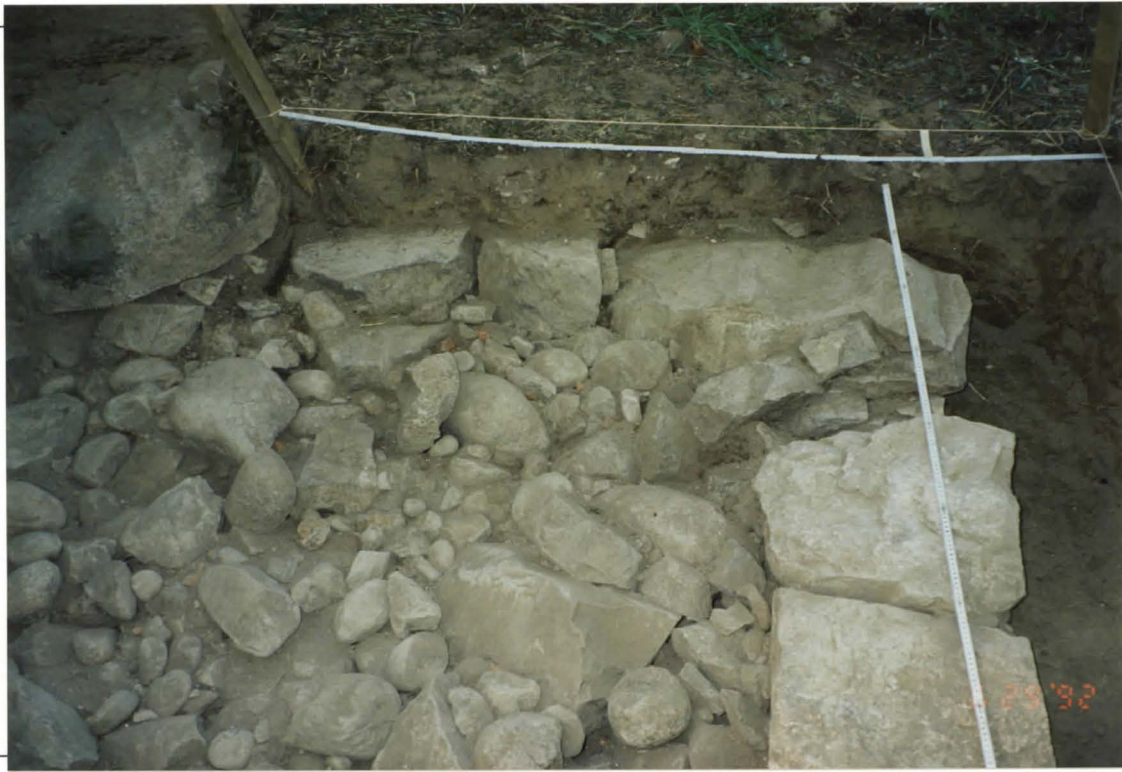
Kuva 13:

Alue 3, kuvattu pohjoiseen, alueen 3 kiveyksen pintaosan pohjoislaitaa. Reunakivet ovat vielä osittain paljastamatta.

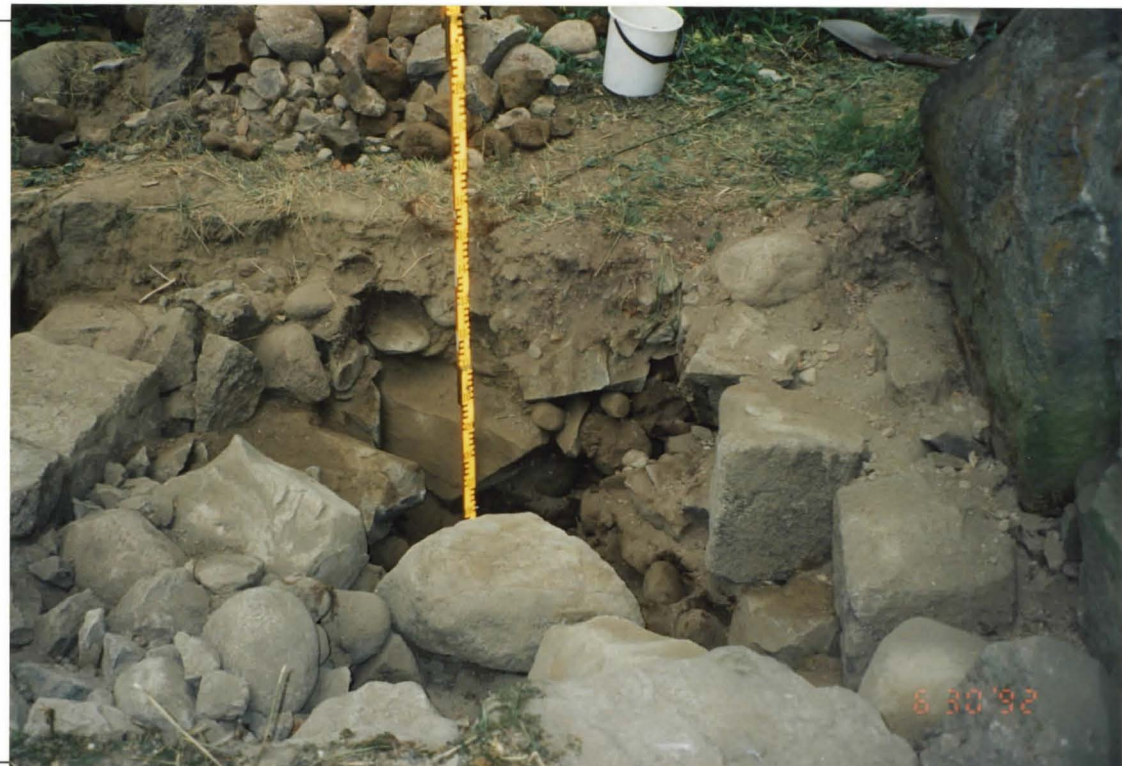
**Kuva 14:**

Alue 3, kuvattu etelään, alueen 3 kiveyksen etelälaitaa, josta on kaivettu osa n. metrin syvyyteen saavuttamatta kiveyksen pohjaa. Etelälaidan reunakiveys on vielä kaivamatta esiin. Oikeassa laidassa on kirkon kaakkoisnurkan peruskivi.

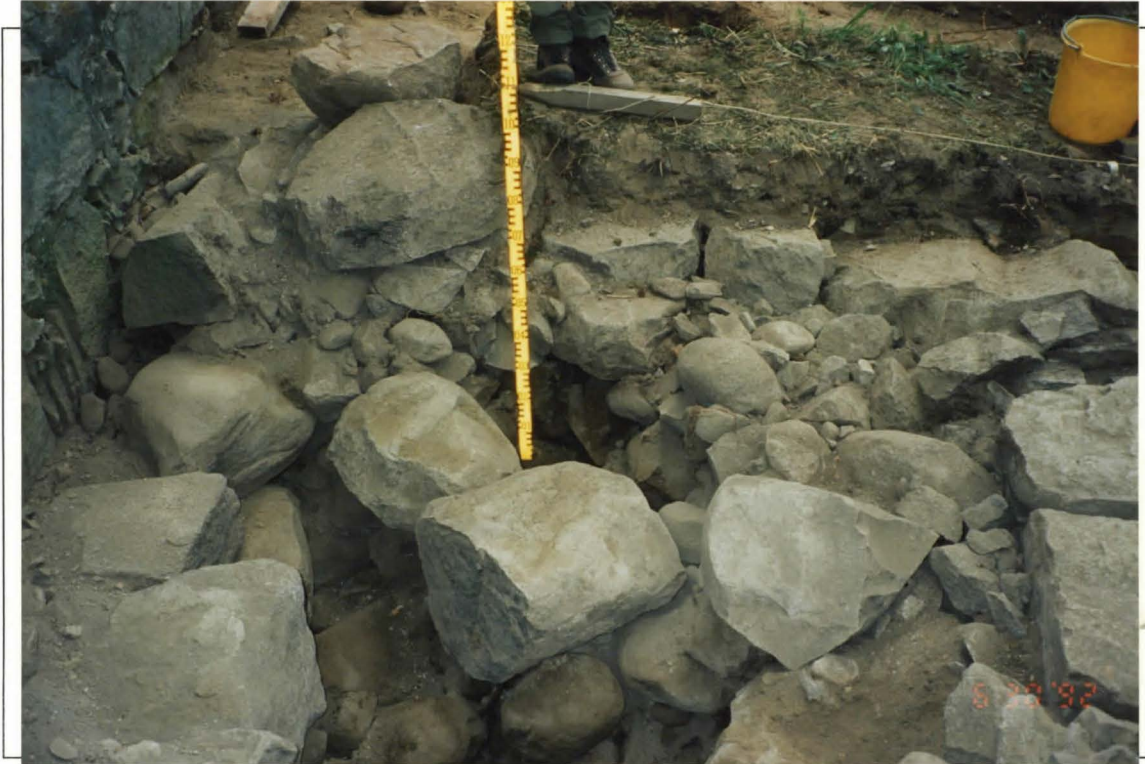
Kuva 15:

Alue 3, kuvattu pohjoiseen, alueen 3 kiveyksen pohjoislaitaa. Kiveyksestä on poistettu pienempiä kiviä. Oikeassa laidassa kiveyksen itälaidan reunakiviä, vasemmassa laidassa kirkon itäseinää.

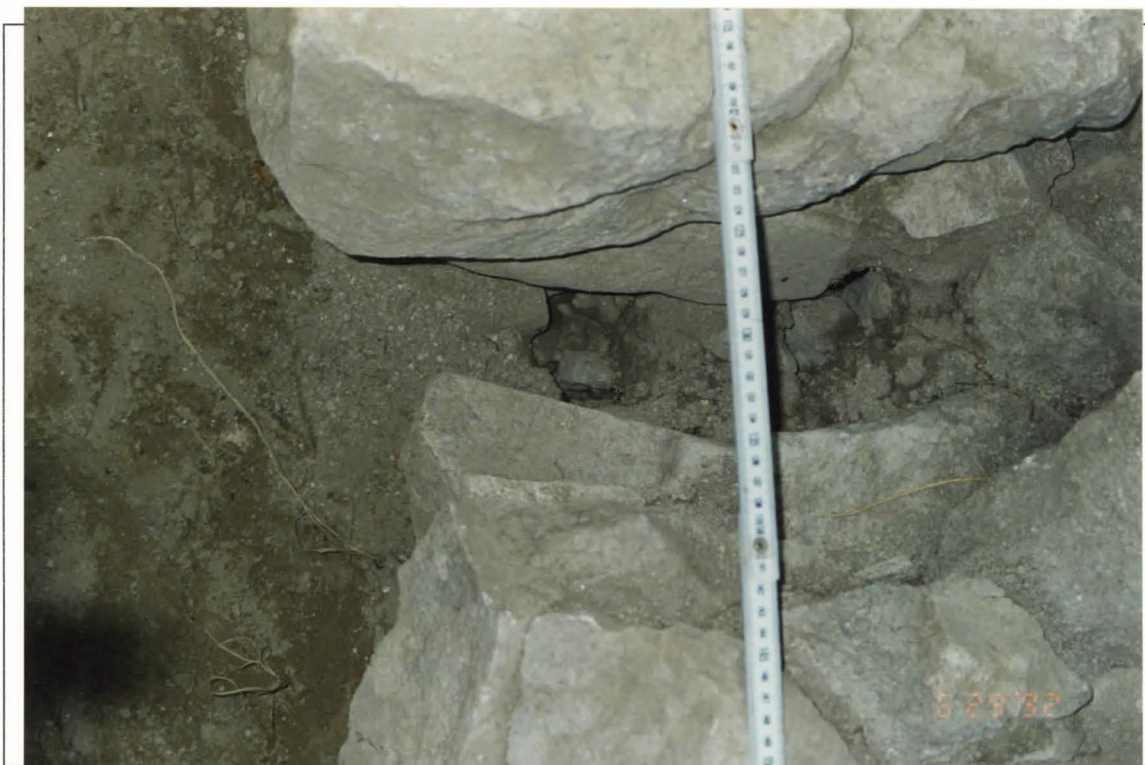
**Kuva 16:**

Alue 3. Yksityiskohta kiveyksen itälaidan reunakivien välistä. Kuvassa näkyy kaivannon raja reunakivien alla. Reunakivet on asetettu puoliksi kaivannon ulkopuolelle, puoliksi kaivannon kivitäytteen päälle.

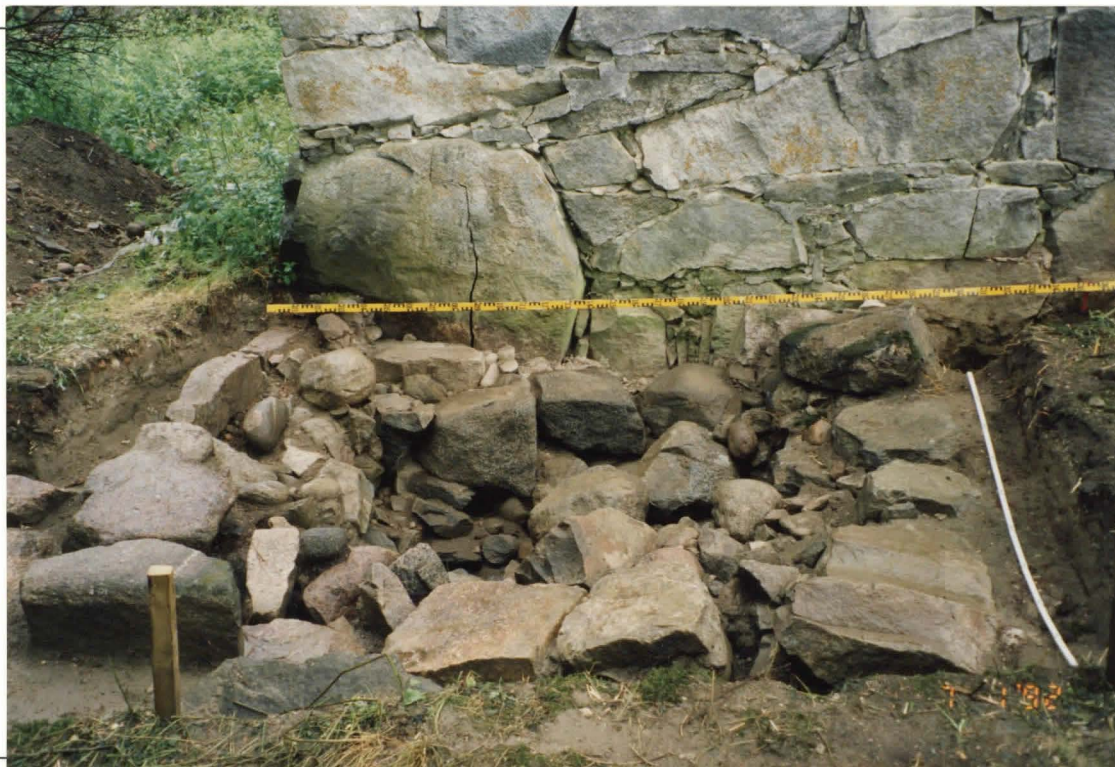
Kuva 17:

Alue 3, kuvattu länteen, alueen 3 kiveys on kaivettu kokonaan esiin reunakiviä myöten. Kiveyksestä on poistettu pienempiä kiviä pinnasta. Kiveyksen pohjaa ei ole saavutettu.

Alue 3 on kirkon itäseinän ulkopuolella, kaakkoisnurkassa. Alueelta paljastui kivirakennelma (kartta 4). Rakennelma on 3 x 3 m kokoinen suorakaiteen muotoinen kiveys, jonka yksi reuna on itäseinän kupeessa. Paikalle on kaivettu syvä kaivanto, reilusti metriä syvempi, joka on täytetty eri kokoisilla kivillä, siten että kivien välissä on reilut raot. Rakennelma on reunustettu jyrkeillä kivillä jotka ovat huolellisesti paikoilleen asetettuja. Reunakivet on asetettu siten, että kivi on puoliksi kaivannon päällä ja puoliksi kaivannon ulkopuolella. Kaivannon syvyyttä ei saatu selville. Kivien raoista mitattiin syvimmi-lään -165 cm korkeusluku eli tällä kohdalla 130 cm syvyys kiveyksen pinnasta. Kiveyksestä löytyi yksi 1700-luvun raha, mutta samoilla tasoilla oli myös 1960-70 luvun pullon

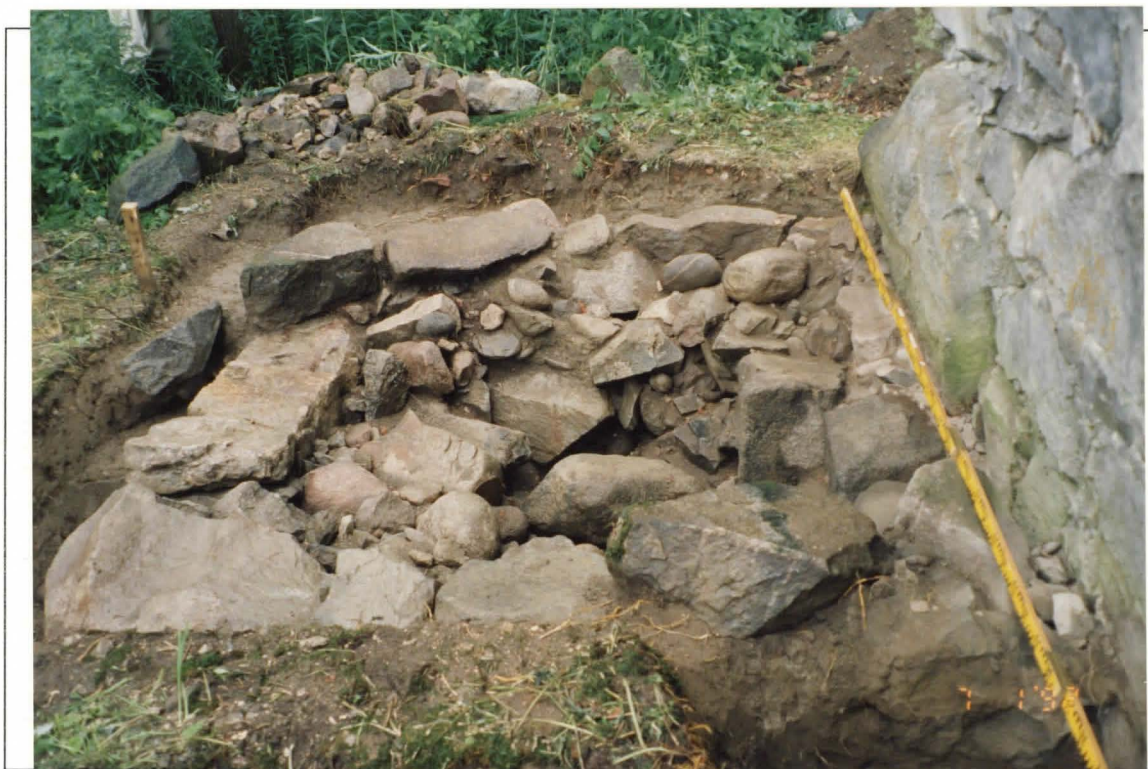
**Kuva 18:**

Alue 3, kuvattu etelään, alueen 3 kiveys on kaivettu kokonaan esiin reunakiviä myöten. Kiveyksestä on poistettu pienempiä kiviä pinnasta. Kiveyksen pohjaa ei ole saavutettu.

8. Kirkon ulkopuolella itäseinää vasten, kaakkoisnurkassa on 3 x 3 m kokoinen ja yli 1.3 m syvyinen **kivirakennelma** (Alue 3). Kyseessä saattaa olla juoksutuskaivo, tai salaojarekennelma, joka saattaa liittyä alueen 1 mahdolliseen ojakaivantoon. Rakennelma on silttimaassa! Silttimaata ei kuitenkaan ole kauempana rakennelmasta! Rakennelma ja samoin kirkon kaakkoisnurkka on mahdollisesti rakennettu savilinssin päälle, mistä johtuu nurkan vajoaminen ja vesiongelmat. Näitä ongelmia on yritetty korjata rakentamalla jouksutuskaivo ja viemäri. Toinen mahdollisuus on, että kaivanto ja kivirakennelma on vuorattu savimaalla (ainakin 1 m päähän rakennelman reunoista). Tällöin kyseessä tuskin on juoksutuskaivo, ehkäpä oikea kaivo ?. Rakennelman ajoitus on epäselvä.

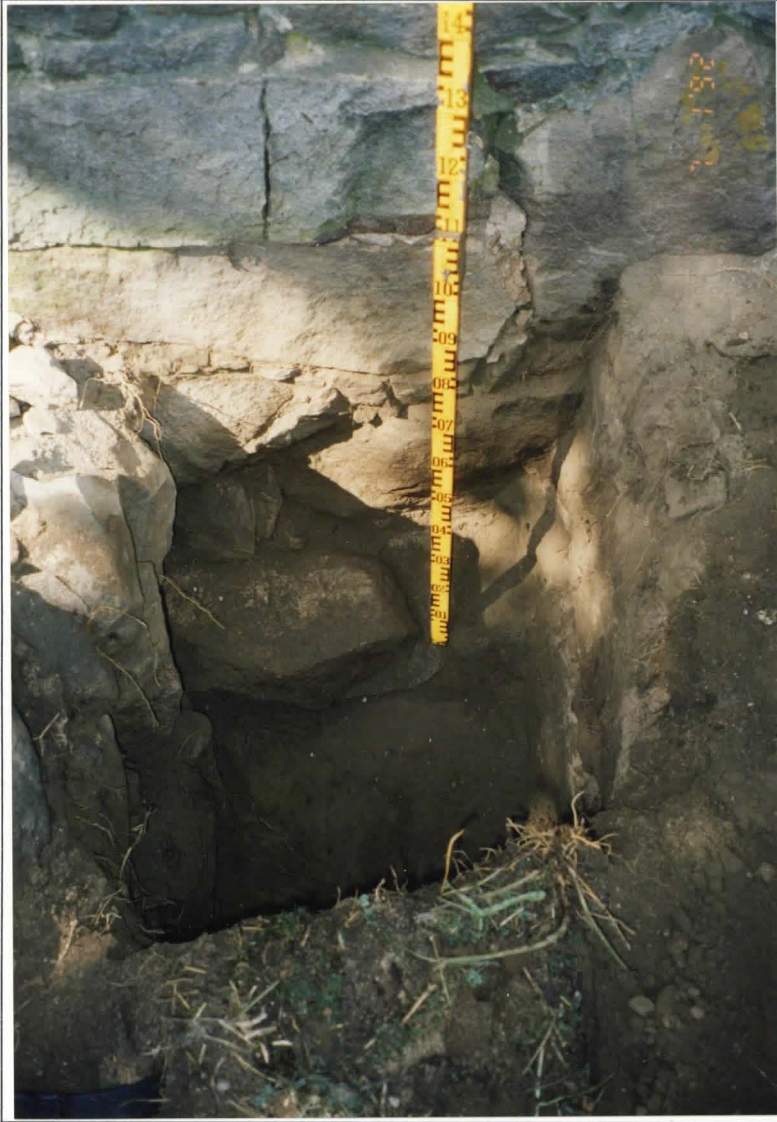
Kuva 19:

Alue 3, pohjoiskolkka alueen 4 kupeessa. Kirkon itäseinän perustukset on kaivettu esiin. Kirkon perustus tulee n. 70 cm:n syvyydessä parikymmentä senttiä seinälinjasta ulos. Kuoppa on kaivettu n. metrin syvyyteen. Vasemmassa reunassa kiveyksen pohjoislaitaa.

9. **Kirkon perustus** on kiviperustus, joka ulottuu 1.9 m:n syvyyteen. Noin 70-80 cm:n syvyydessä kiviperustus levenee kirkon ulkoseinän linjasta 40 cm ulospäin. Kirkko on perustettu kaivamalla seinän levyinen + 2 m leveä kaivanto seinälinjan kohdalle. Kaivanto on ollut 1.2 - 1.4 m syvä. Peruskivet on asetettu kaivantoon. Maan pinnan tasolla seinä on ohentunut 40 cm. Kaivanto on täytetty ja seinän viereen on kasattu 70 -80 cm hiekkaa alkuperäisen maan pinnan yläpuolelle.:

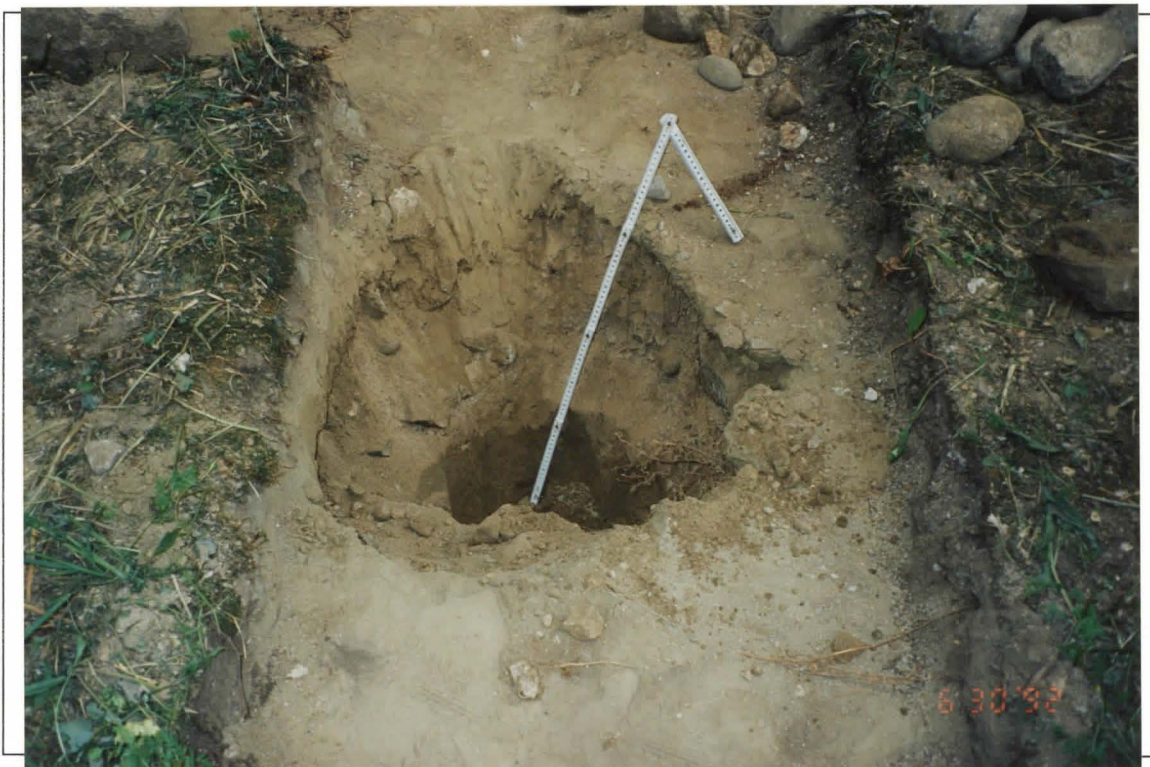
Kuva 20:

Alue 4, alueelle on kaivettu kuoppa, josta käy ilmi maakerrosten vaihtuminen. Pimnalla oleva sekainen hiekka-hienohiekka vaihtuu tiiviiksi hiesuksi (siltti) n. 50 cm:n syvyydessä.

Alue 4 on heti alueen 3 pohjoispuolella, kapea koeala. Alueelta löytyi runsaasti epäjärjestyksessä olevia luita heti 10 cm syvyydeltä alkaen. Ehjiä hautauksia ei paikalla ole. Alue on kauttaaltaan hiekkää, pinnassa on jonkun verran tiiltä ja laastin muruja. Alue kaivettiin n. 20 cm:n syvyyteen. Alueelle tehtiin syvempi koekuoppa, josta todettiin maalajin vaihtuvan saviseksi (eli siltiksi) n. -57 tasolla eli tällä kohden n. 50 cm:n syvyydellä. Tämä hienoaineksinen kerros vaikutti melko häiriintymättömältä ja tiiviiltä, joten hautauksia paikalla ei syvemmällä liene.

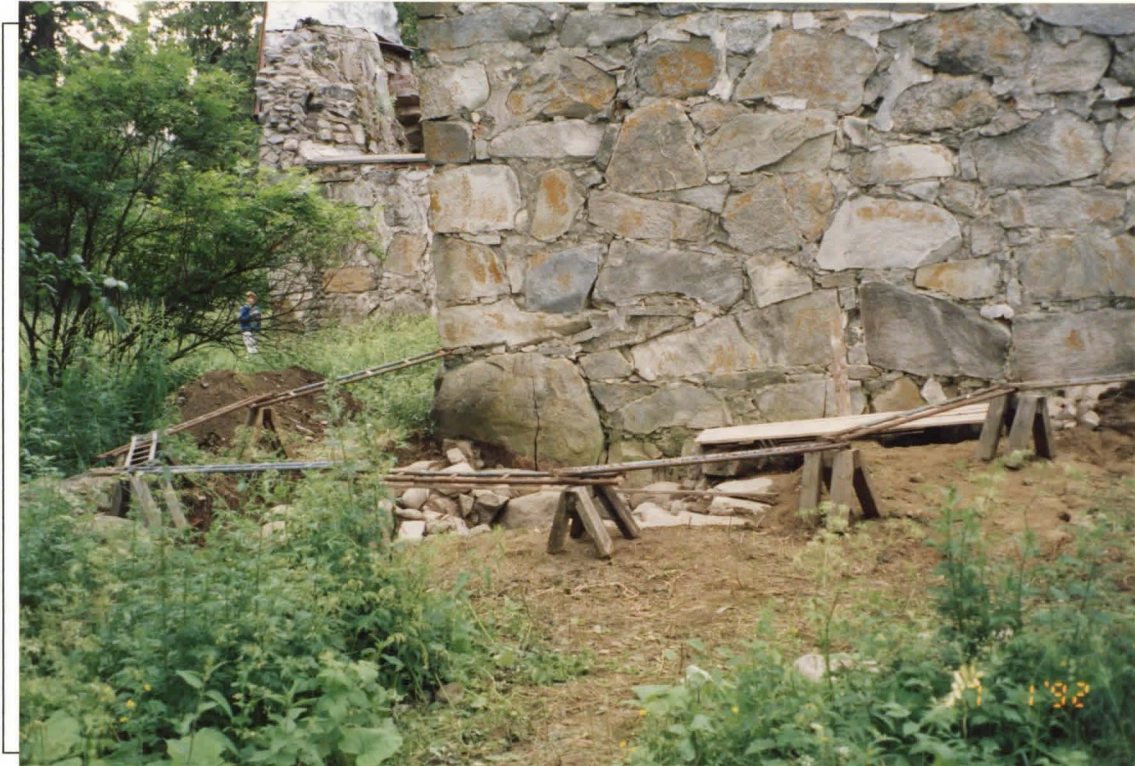
Kuva 21:

Alueet 3 ja 4 kaivauksen jälkeen aidattuina. Alueen 3 pohjoiskolkan syvä kuoppa seinän vieressä on peitetty kannella.

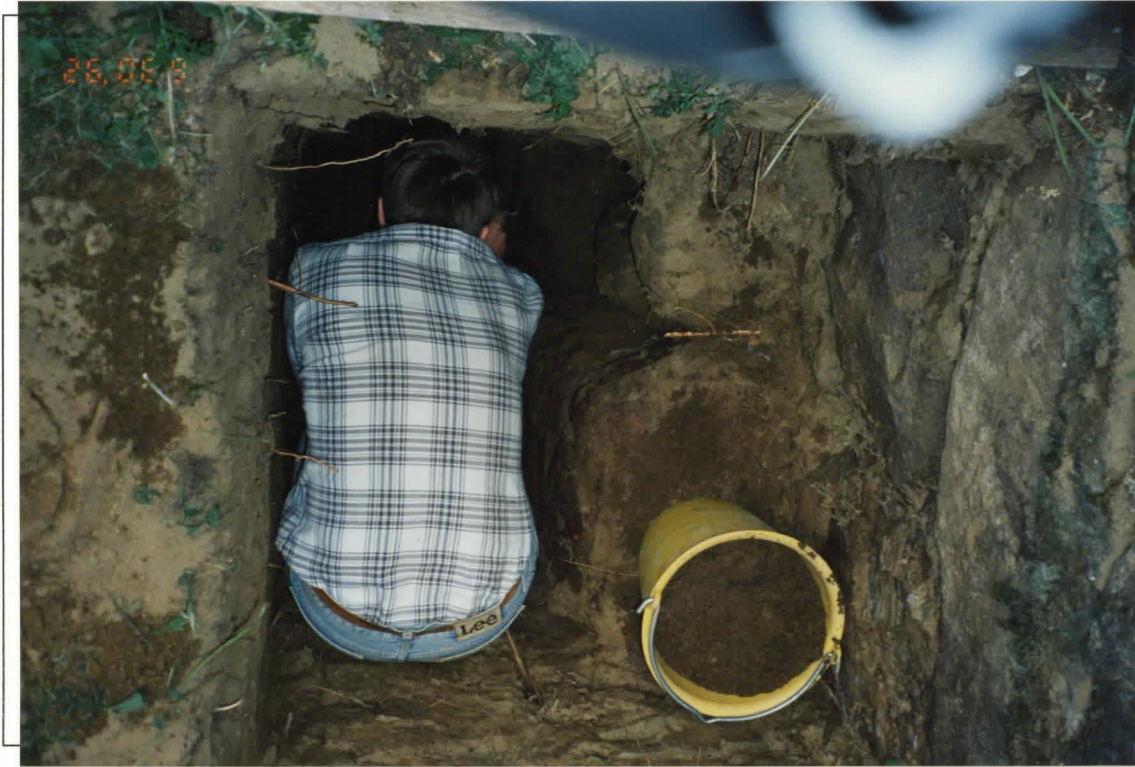
Kuva 22:

Alue 6, ns. perustamistapatutkimuskuoppa pohjoisseinän ulkopuolella. Kuopassa kaivamassa FK Panu Nykänen. Kuoppa kaivettu n. 2 m:n syvyyteen. Ämpäri on peruskivien päällä, jotka tulevat ulos seinälinjasta n. 70 cm syvyydessä

Alue 6 on neliömetrin laajuinen kuoppa kirkon pohjoisseinällä, ulkopuolella. Kuopan tarkoituksena oli tutkia kirkon perustamistapaa. Kuoppa kaivettiin niin syväälle, että päästiin kirkon perustusten alapuolelle. Kirkon kiviperustus ulottui 1.90 cm:n syvyyteen. n. 70 cm:n syvyydessä kirkon ulkoseinä leveni 40 cm seinälinjasta ulospäin. Kuopan sivuprofiileissa erottui alkuperäisen perustamiskaivannon täyttämisen jäljet tummina raitoina. Kuopasta tuli luita n. 70 cm:n syvyyteen. Kuopan pohjalla peruskivien kupeessa oli puinen jousi.
