PÄLKÄNEEN RAUNIOKIRKON KOEKAIVAUS
1992

Timo Jussila
Mikroliitti Oy

PÄLKÄNEEN RAUNIOKIRKON KOEKAIVAUS 1992

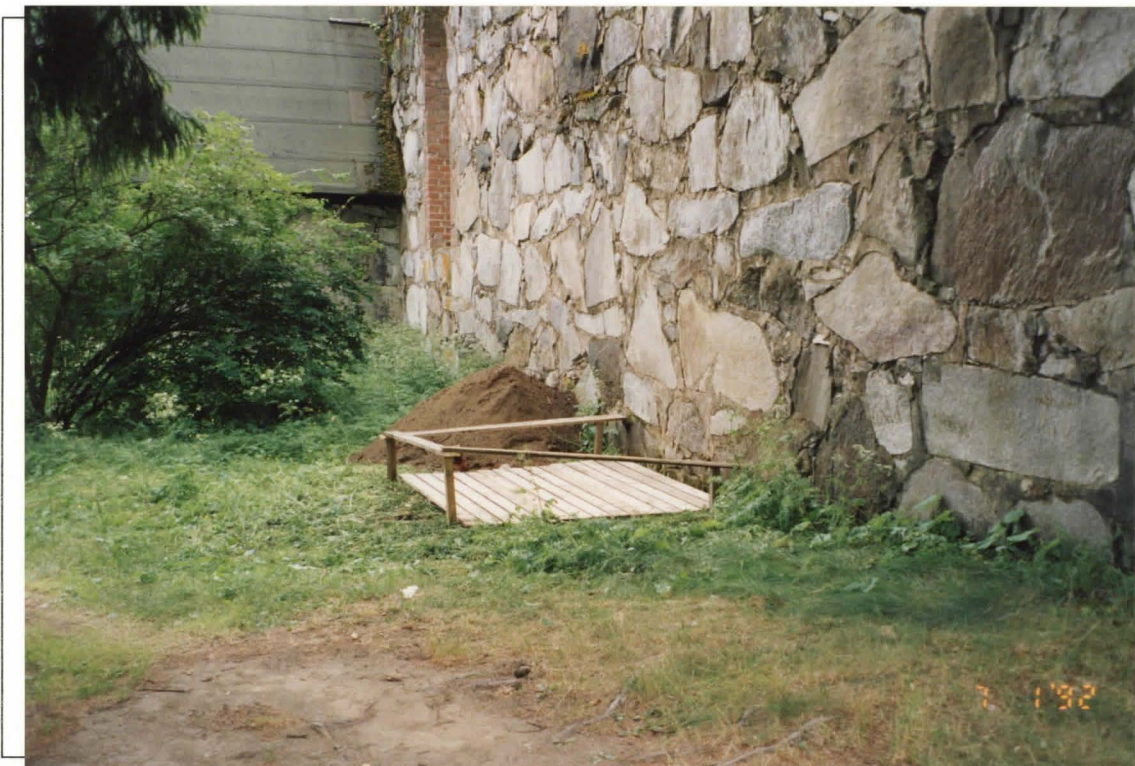
**Kuva 23:**

Alue 6, pohjoisseinän ulkopuolella. Kaivauksen jälkeen kuoppa peitettiin kannella ja aidattiin.

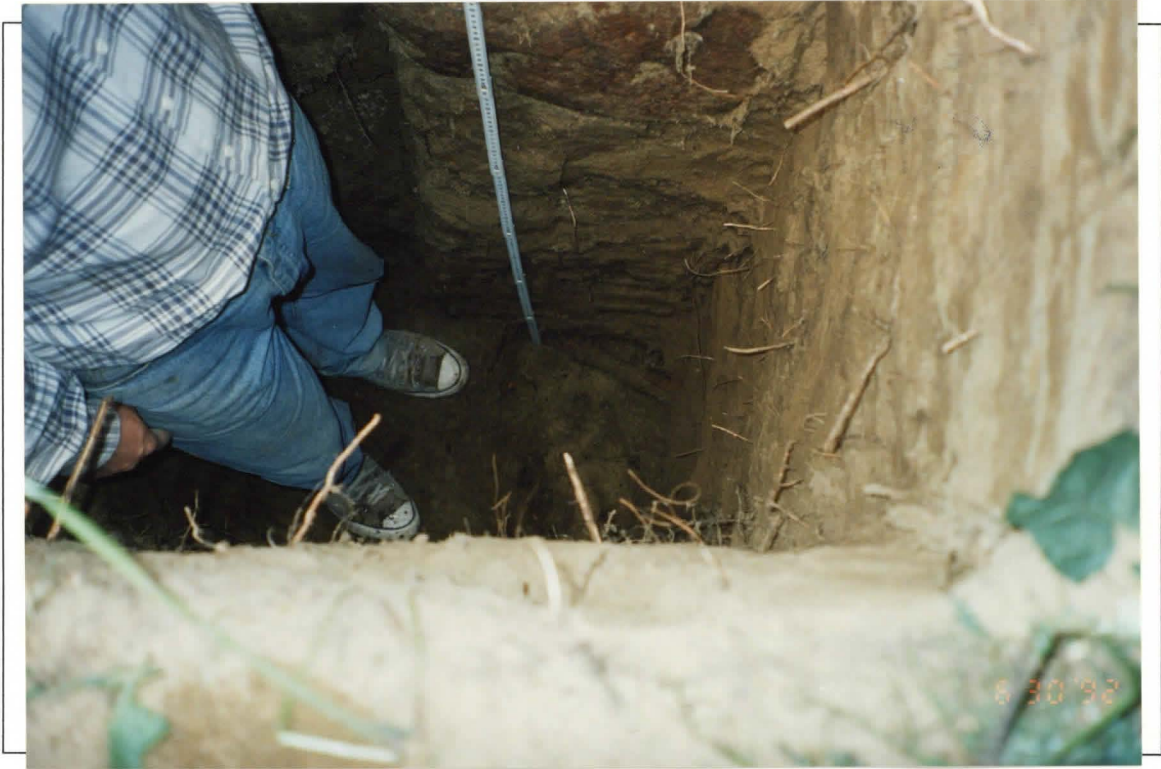
Kuva 24:

Alue 6, Peruskivien alla vieressä pilkistää jousi n. 1,9 m:n syvyydessä. Jousi ulottuu kuopan seinän ulkopuolelle, mistä se koverrettiin esiin.

Alueelta 6 löytyi 190 cm:n syvyydestä peruskivien vierestä **jousi**. Jousi on 120 m pituinen osa, josta on sahattu pois noin kolmannes. Jousi on profiililtaan nelikulmainen (ks valokuva). Jousi pakattiin heti löytymisen jälkeen tuorekelmuun ja jätesäkkiin. Jousi toimitettiin heti kaivauksen päätyttyä Kansallismuseon konservointilaboratorioon.

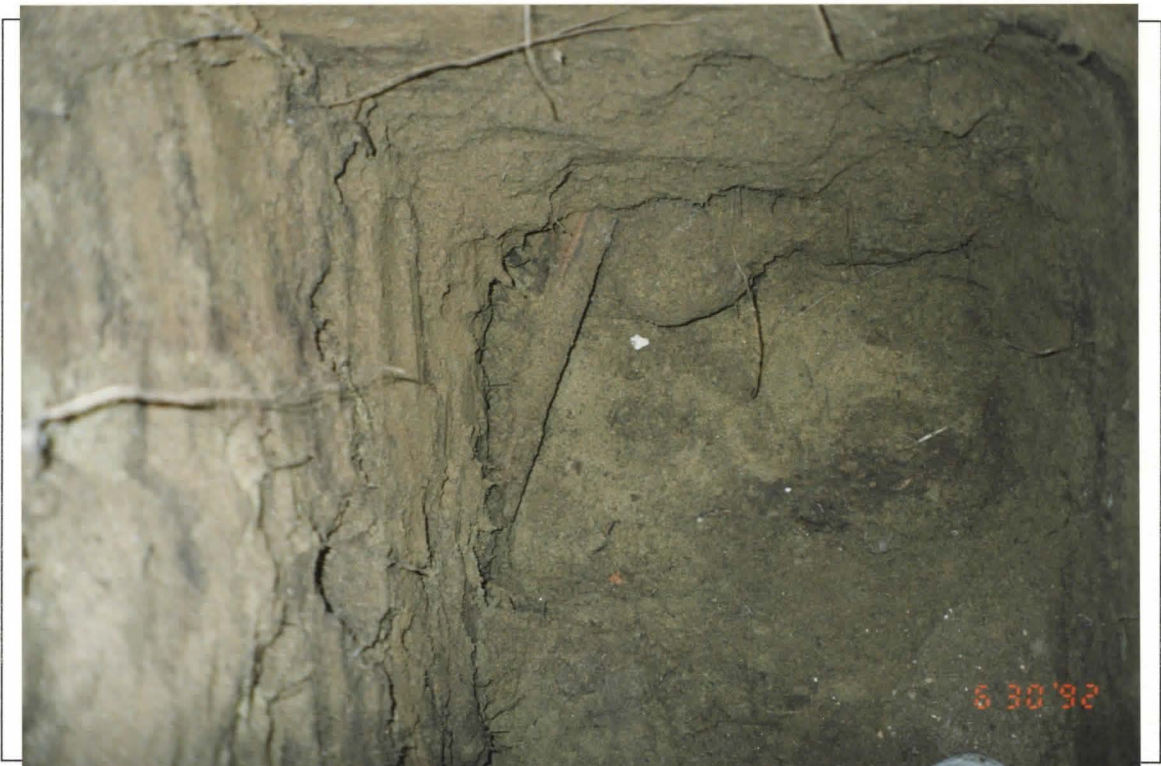
**Kuva 25:**

Alue 6, lähikuva "in-situ" jousesta peruskivien alaosan tasolla.

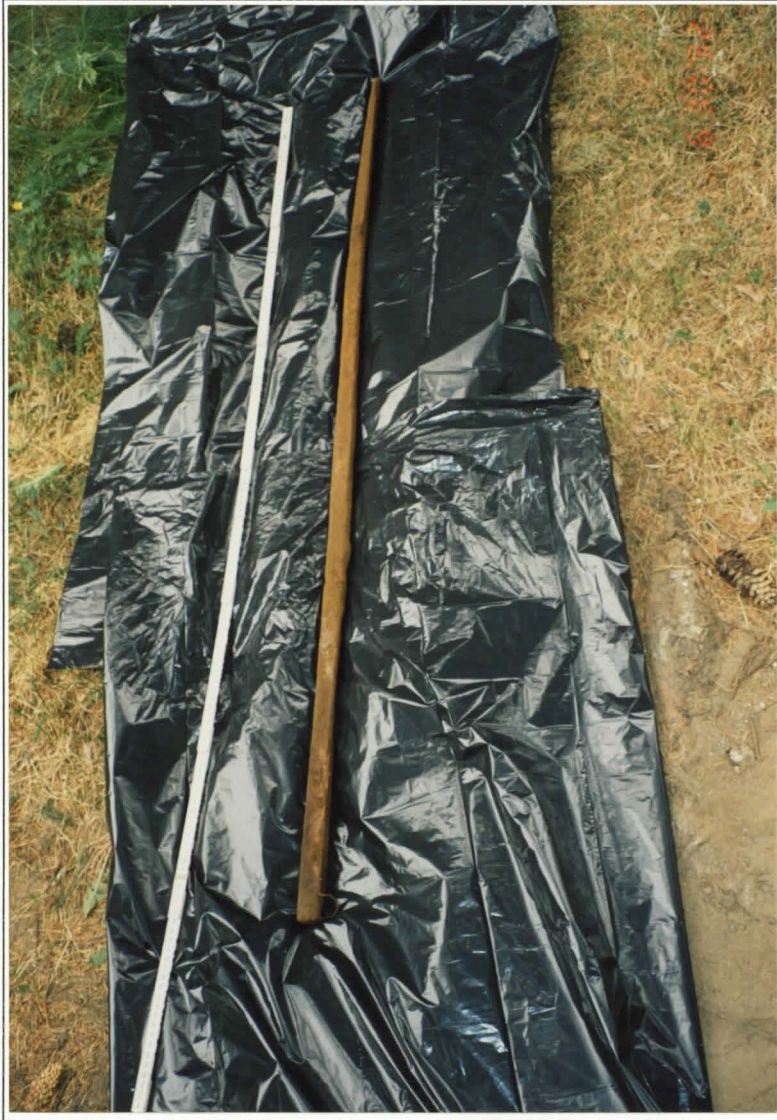
Kuva 26:

Alueelta 6 esiinkaivettu jousi. Jousi on n. 120 cm pitkä ja siitä on sahattu pois noin kolmannes

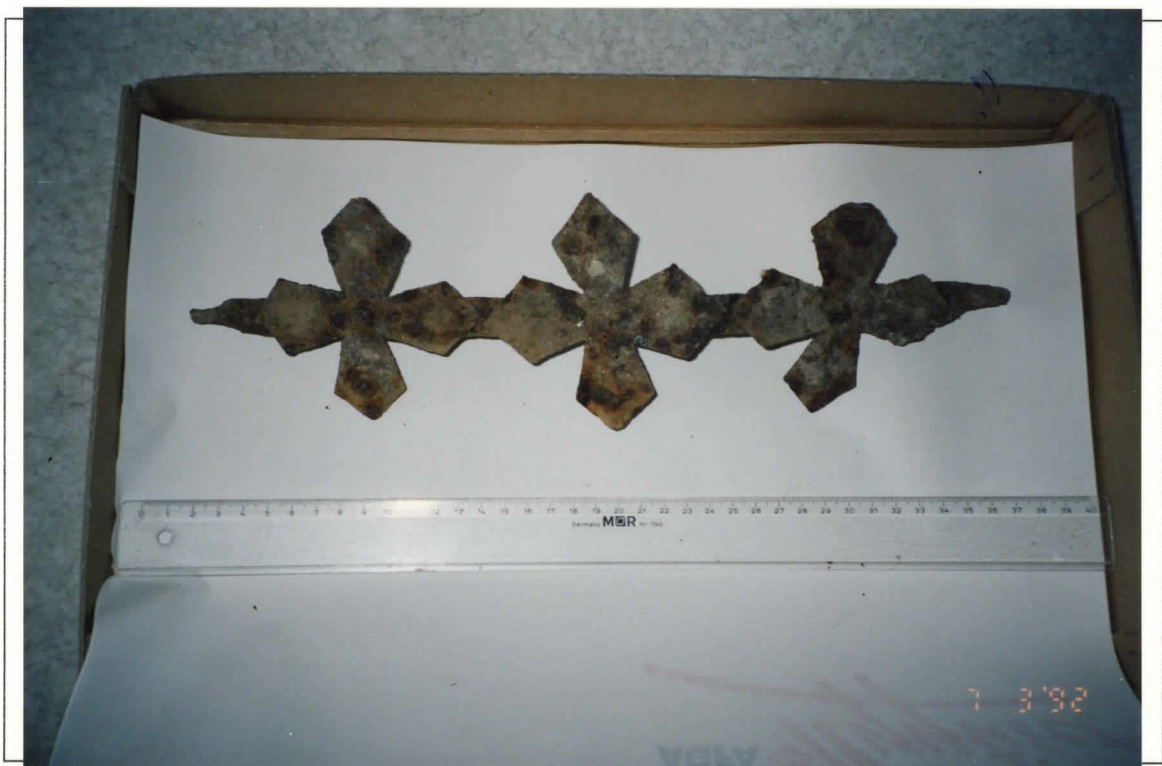
Kuva 27:

Alueen 1 ja 2 välille kaivetusta ojasta löydetty rautainen koriste. Koriste lienee peräisin "Taivällinen Jerusalem" -tyyppisestä kynttiläkruunusta. Esine oli lähes pystyssä n. 50 cm syvyydessä ja se ulottui 70 cm:n syvyyteen

Alueiden 1 ja 2 välisestä ojasta löytyi **rautainen kynttiläkruunun koriste**, joka Ars Fennican mukaan lienee peräisin "Taivaallinen Jerusalem" -nimisestä kynttiläkruunutyypistä. (ks. valokuva ja dia). Esine toimitettiin välittömästi kaivauksen päätyttyä Kansallismuseon konservointilaboratorioon.

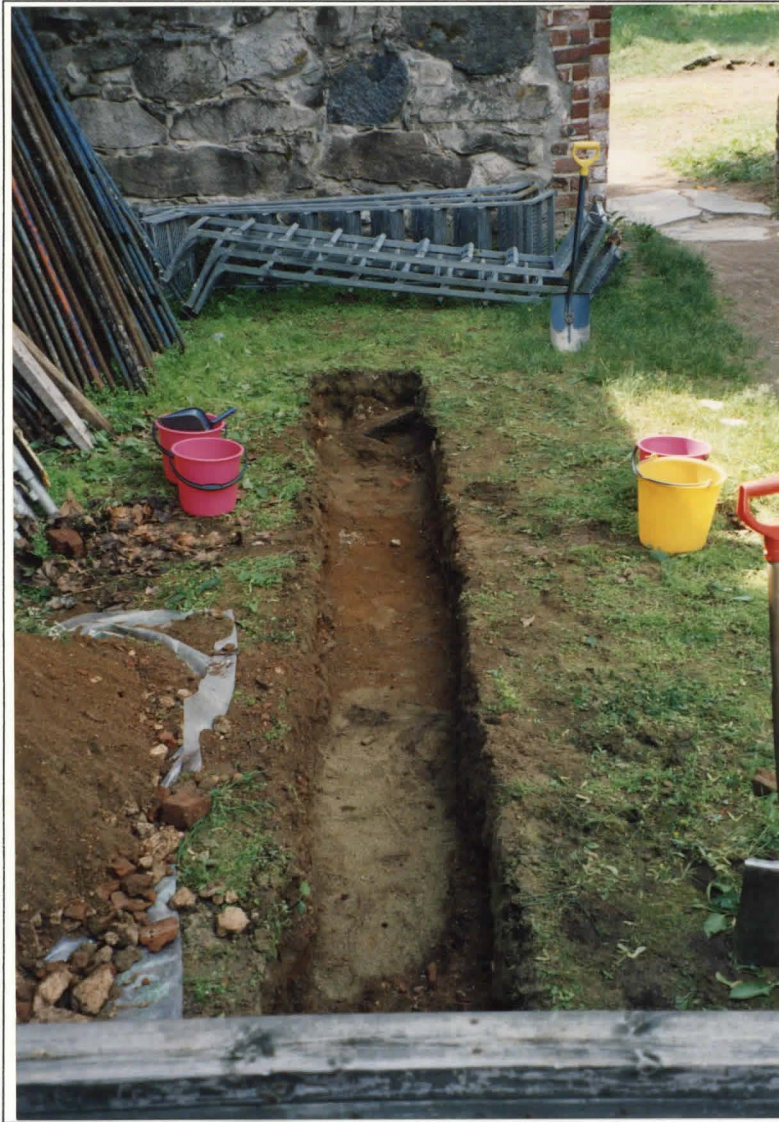
Kuva 28:

Alue 7, "viillos" kirkon sisällä län-
siosassa. Alueen tarkoituksena oli
selvittää täytömaan paksuus, ja
kuinkapaljon voidaan kirkon län-
siosasta mahdollisesti kuoria
maata pois lattian tasoittamiseksi.

Alue 7 on kirkon länsiosassa, sisäpuolella. Alue on viisi metriä pitkä ja 0.5 m leveä "viillos". Tämän tarkoituksena oli selvittää pintakerrosten paksuus ja löytöisyys, sekä voidaanko sisälattia tasoittaa siirtämällä länsipäästä pintamaata itäpäähän. Alue kaivettiin n. 30-35 cm syvyyteen, eli samaan tasoon kuin maan pinta kirkon kaakkoisnurkassa (-37 tasoon). Paikalla on ohut hiekkakerros, jonka alla on 20-25 cm paksuinen tiilimurskakerros. Tämän alta alkaa hiekkakerros, jossa ei ainakaan ensimmäisen 10 cm:n syvyydellä ole mitään löytöjä, kuten luita tai hautaukseen viittaavaa jäämistöä. Tämän kaivannon perusteella voidaan todeta, että länsipään maata voi huoletta kuoria n. 30 cm syvyyteen asti.

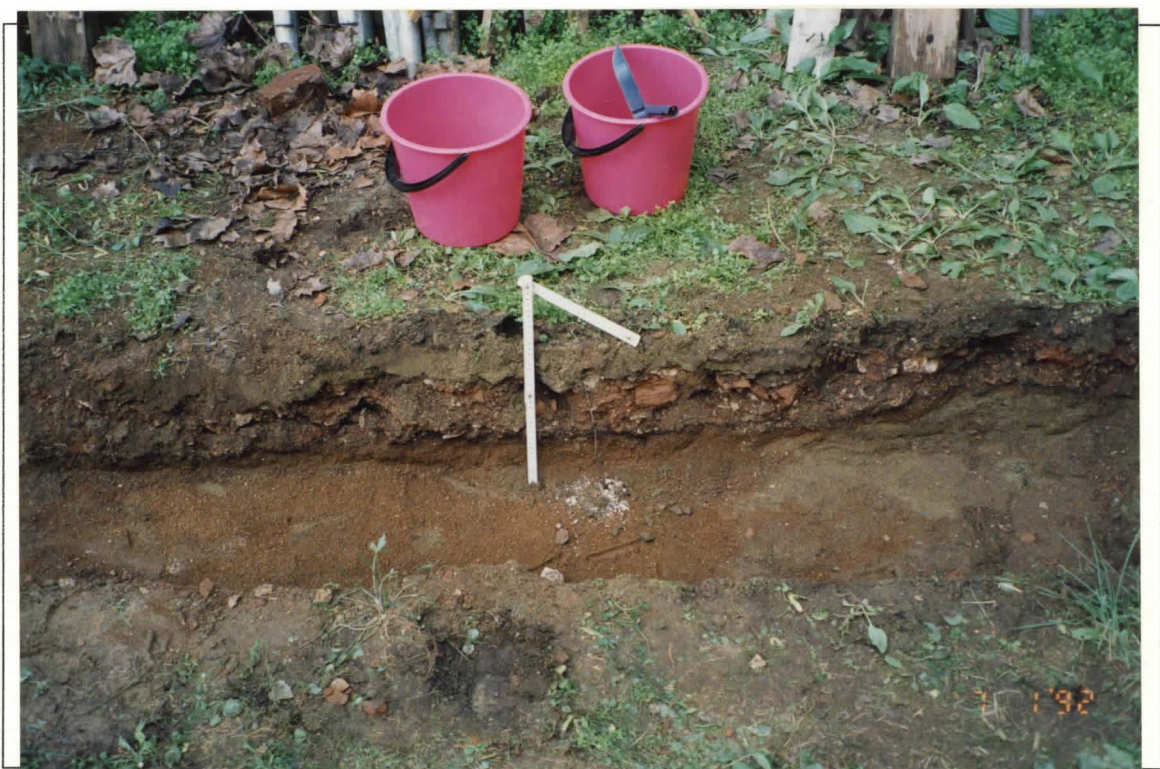
Kuva 29:

Alue 7, profiili. Alue on kaivettuna
n. 35 cm:n syvyyteen, muutama
sentti syvemälle kuin kirkon
koilliskulman pintamaa joka on
37 cm porraskiven alapuolella.
Tiilimurskan alla hiekkamaa, josta
ei tullut esiin luita vielä tässä
syvyydessä.

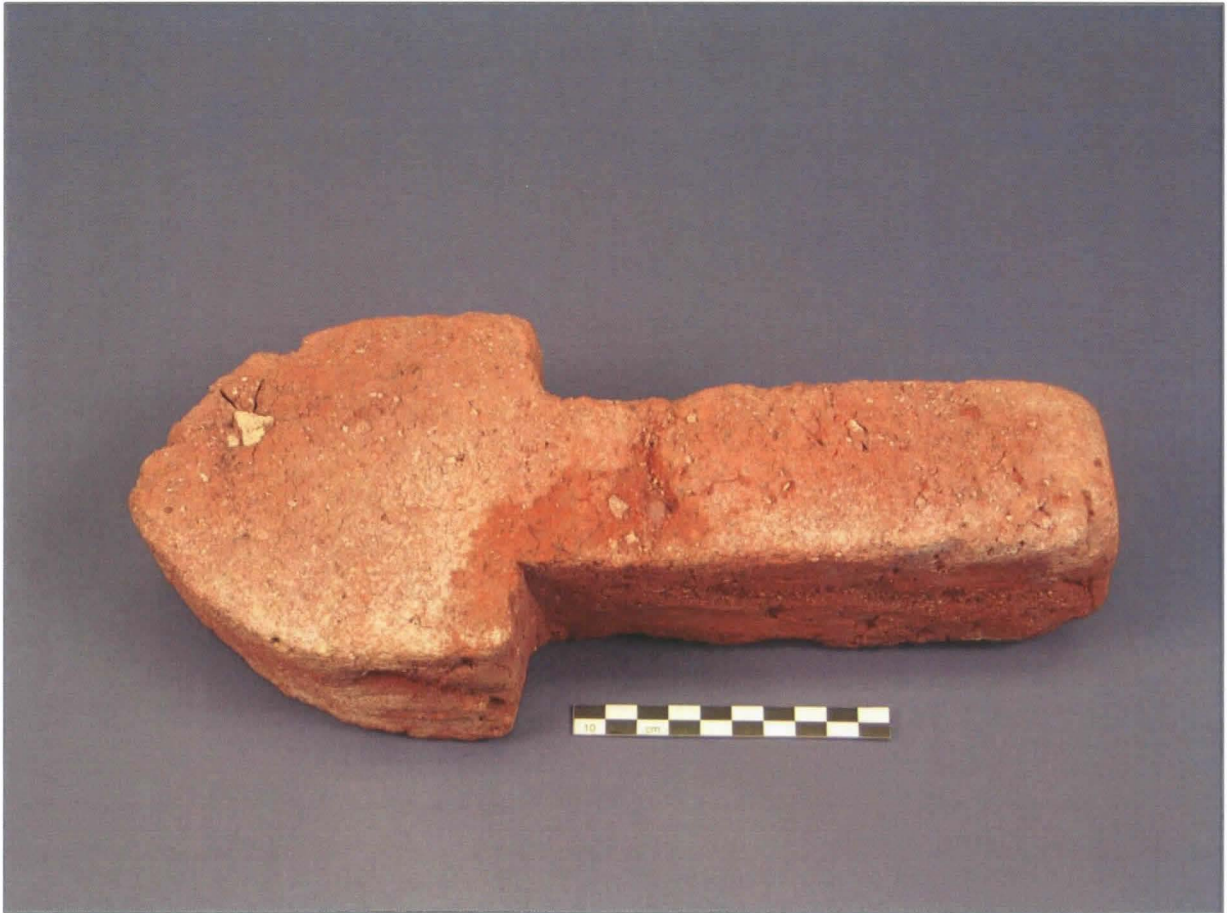
Liite I Rauniokirkon tiili

Ruodetiili Pälkäneen rauniokirkon koekaivauksilta 1992

Mitat: 29,5 x 8,5 x 5,5cm
