Kihniö-Parkano Siirtoviemärilinjan muinaisjäännösinventointi 2008

Alue: Siirtoviemäri linja Kihniön kk:sta Parkanon keskustan eteläpuolelle. Ks. linjakartat.

Tarkoitus: Tarkistaa riittävässä määrin, tihein pistokein ja maastoltaan muinaisjäänöksille otollisilla alueilla kattavasti onko viemäri linjalla tai sen välittömässä läheisyydessä muinaisjäänöksiä. Paikantaa tarkoin ja rajata viemäri linjalla sijaitseva tarkemmin paikantamaton Kihniön Ruohosen kivi kautisten esineiden löytöpaikka, mahdollinen asuinpaikka. **Työaika:** Kenttätyöaika: 14.-15.5.2008

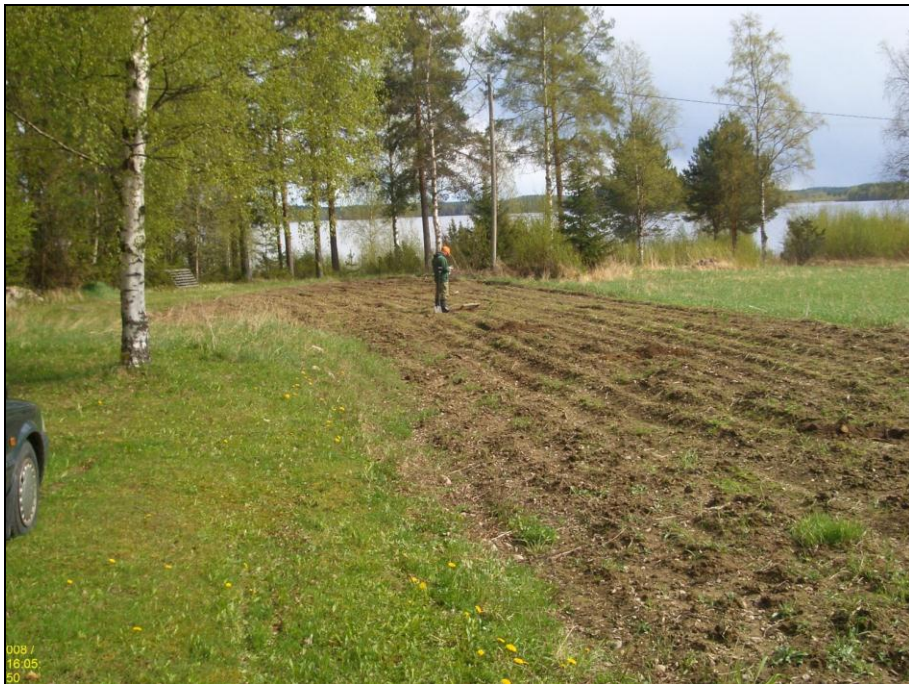
Kansikuva: Kihniön Ruohosen asuinpaikkaa kuvan alalla kynöspellossa ja sen vasemmalla puolen metsässä. Kuvattu kaakkoon.

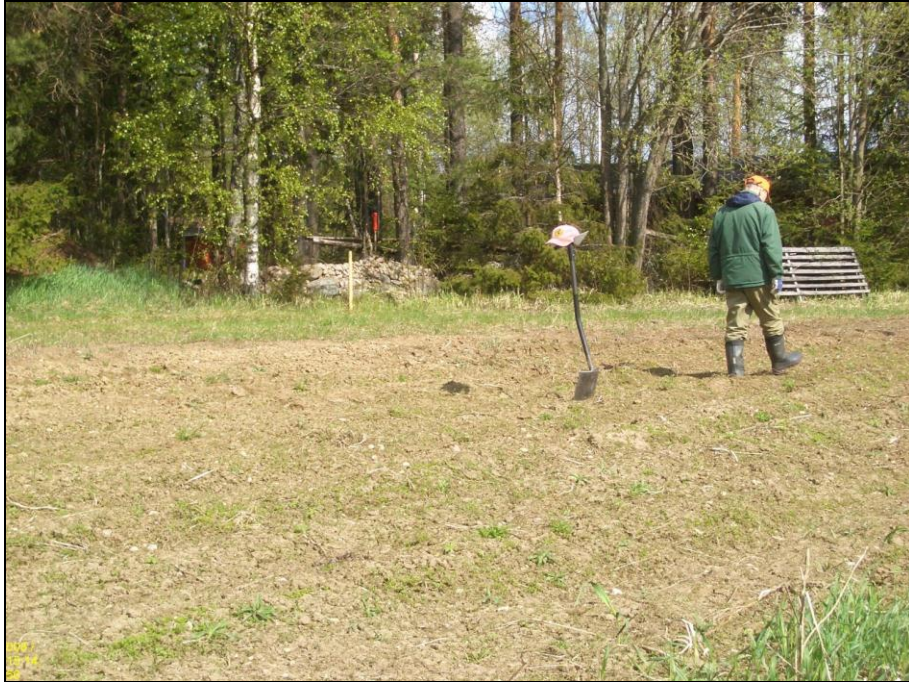
Metsänreunassa puupaalu viemäriinjalla. Lapion kohdalla pellossa kvartseja. Kuvassa Hannu Poutiainen tutkii pellon pintaa.

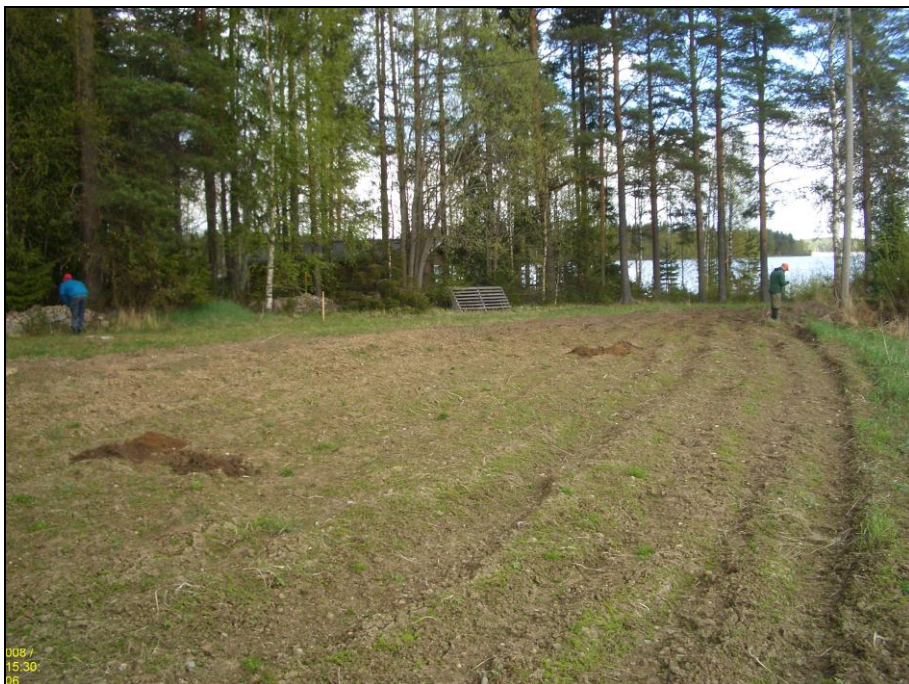
Asuinpaikka pellon alaosassa. Oikealla maasto laskee loivasti.

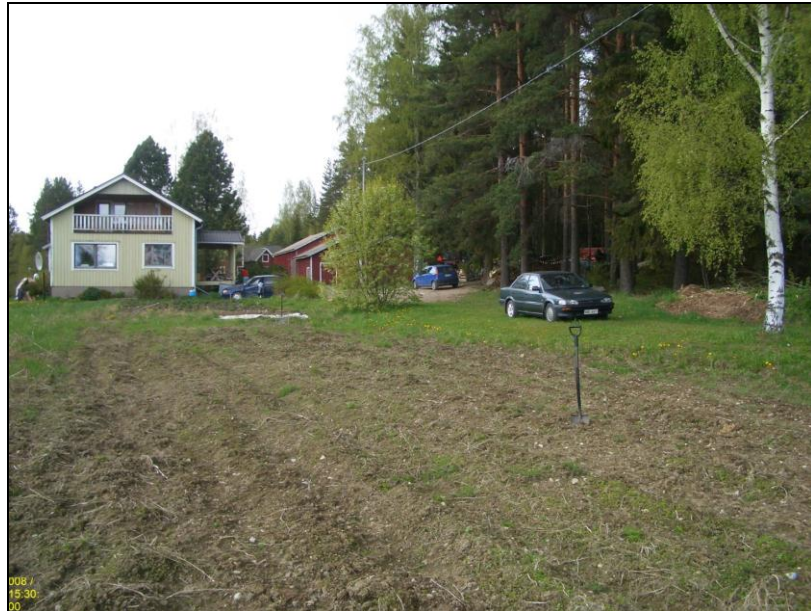
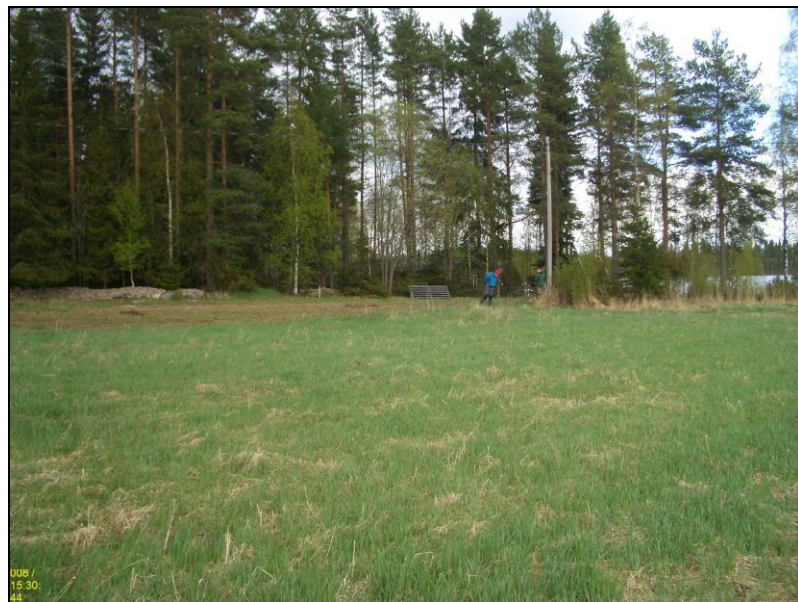
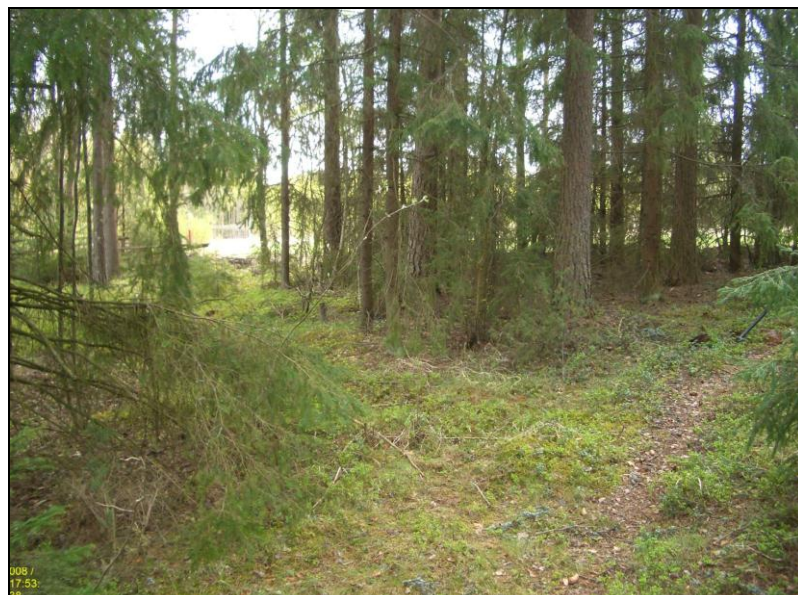
Asuinpaikkalöytöjä ei enää pellon yläosassa, noin koivun tasalta luoteeseen. Taustalla Ruohosen talo. Alla: Asuinpaikka taustalla metsän reunassa. Alinna: asuinpaikkaa metsässä.
