PIRKKALA Virosmäki Maakaapeloinnin arkeologinen valvonta 2019

Kansikuva: Anian rantatien ja Sorkkalantien risteys. Valvontaa suoritettiin risteysalueen takana, matalan pensaikon tuntumassa sekä Sorkkalantien varressa, kuvan oikeassa laidassa. Itään.

Elenia Oy on rakentamassa maakaapeliverkkoa Pirkkalan Pirkkalankylän ja Sankilan alueilla. Kaapelien linjat kulkevat useassa kohtaa tunnettujen muinaisjäännösten tuntumassa, sekä osin myös muinaisjäännösalueilla. Pirkanmaan maakuntamuseo antoi hankkeeseen liittyvän lausuntonsa 18.12.2017 (DIAR: 505/2017). Lausunnossa todetaan mm. että määrättyissä osin kaapelilinjaa kaivutyöt on tehtävä arkeologin valvonnassa. Tämä valvontakertomus koskee Anian rantatien ja Sorkkalantien risteysalueilla tehtyjä kaivu- ja valvontatöitä tammikuussa 2019. Arkeologisen valvonnan suorittivat Mikroliitti Oy:n Hannu Poutiainen (8.-9.1. ja 15.1.2019) sekä Teemu Tiainen (16.1.2019).

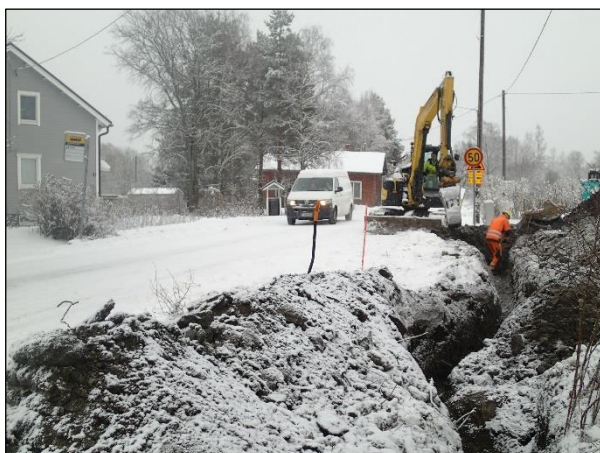
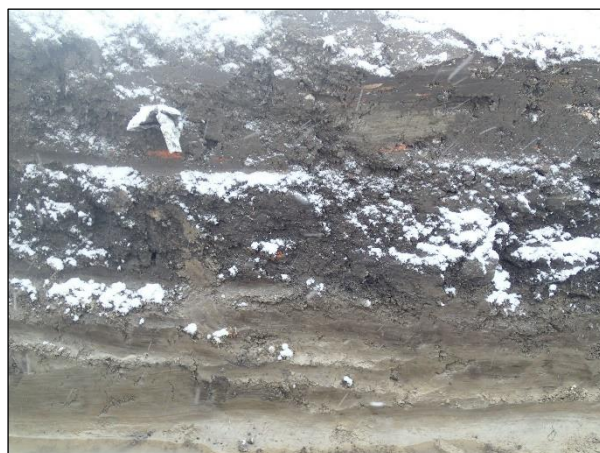
Vasen: Uutta kaapeliasennusta varten uudestaan avattu kaapelikaivanto Sorkkalantien lounaispuolella. Vasemmalla Sorkkalantie. Kaakkoon. Oikea: Viereisen kuvan kaapelikaivannon puolivälin leikkaus: kaivannon seinämässä ylinnä sekoittunutta kerrosta, jossa pieniä tiilenkappaleita. Alinna luontainen hiesu-kerros.

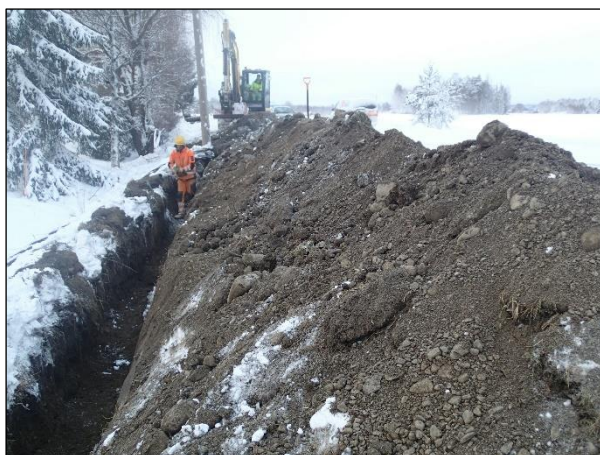
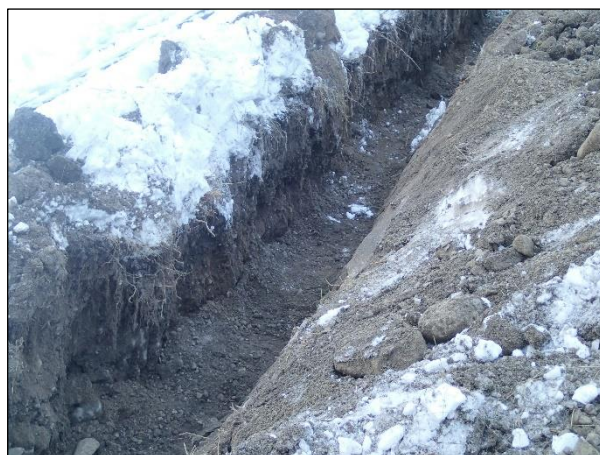
Vasen: Kaapeliojaa Anian rantatien eteläpuolella, arkeologisesti valvotun osuuden itäosassa. Kaivannossa sekoittunutta kerrosta. Länteen. Oikea: Sama kohta kuin vasemmalla oleva kuva: kaivantoa tarkemmin. Lounaaseen.

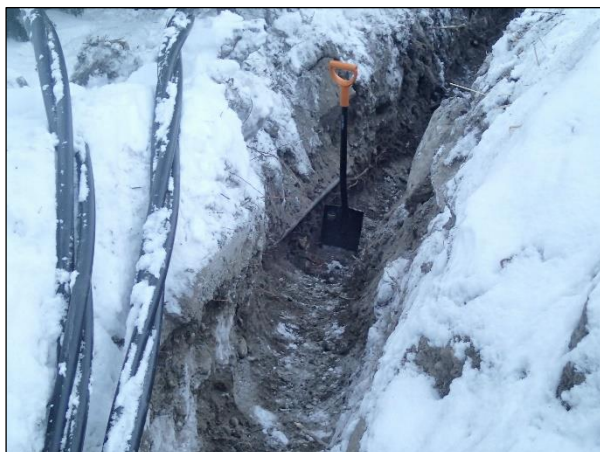
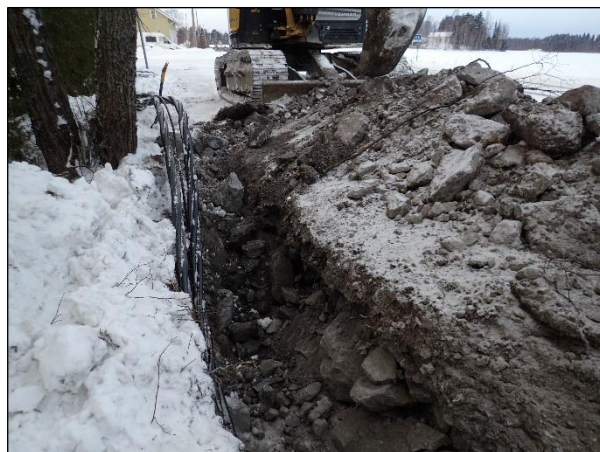
Vasen: Sekoittunutta kerrosta kaapelikaivannossa, risteysalueen itäpuolella, rantatien eteläpuolella. Lajion kohdalla vesijohtoputki. Lounaaseen. Oikea: Risteysalueen itäpuolen kivistä täyttökerrosta. Länteen.

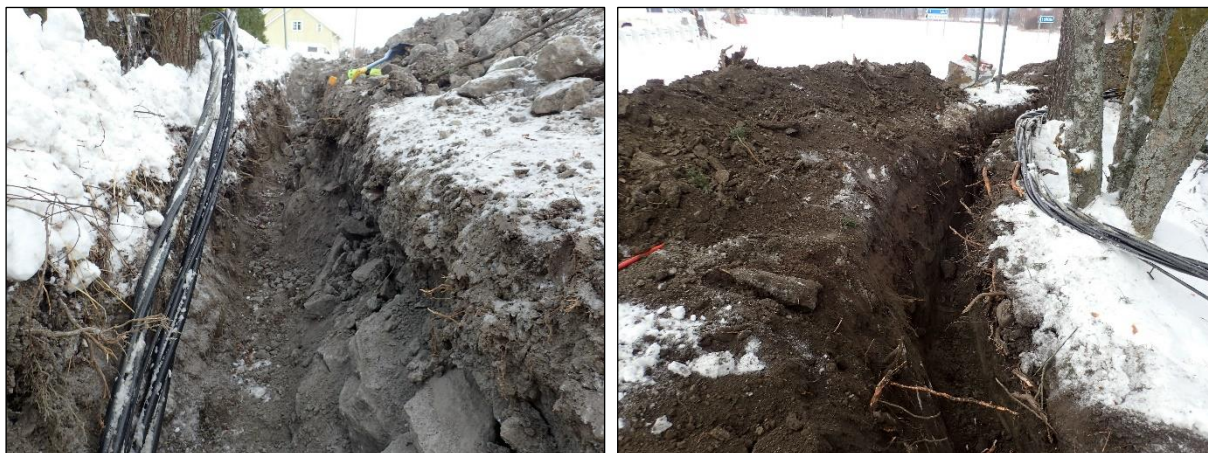
Vasen: Risteysalueen itäpuolen kivistä täyttökerrosta. Länteen. Oikea: risteysalueen itäkulma, missä kaapelioja kaartaa etelään. Sorkkalantien varressa ei ollut samanlaista lohkokivistä täyttökerrosta kuin Anian rantatien varressa. Pohjoiseen.
