Ruovesi Mustajärvi-Ruovesi viemärilinjauksen muinaisjäännösten täydennysinventointi 2010

Täydennysinventointi marraskuussa 2010

Pirkanmaan maakuntamuseon ohjeistuksen mukaiset muinaisjäännökset

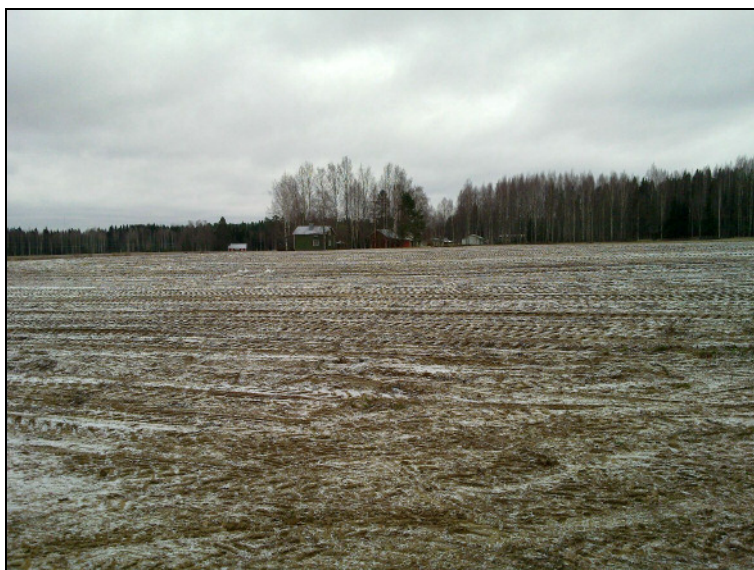
Huomiot: Osa vanhaa 1600-l peräisin olevaa Vaasan valtatieä. Mahdollinen vanhan tielinjan hylätty osa nykyisen kantatien 66 länsipuolella. Kyseessä joko nykyisen tien oikaisussa (1930-l, 1960-l, ja 1980-l) tien sivuun jäänyt n. 500 m tienpätkä tai vanhan kartan tai sen projisoinnin epätarkkuus. Ei mitään maastohavaintoja vanhasta tiestä heinäkuussa 2010 eikä marraskuussa 2010. Koekuoppia ei tehty. Eteläpäässä siltimoreeniäperäistä peltoa, pieni pätkä tiestä kulkee pihamaalla, Pohjoisempaan oletettu tielinjaus leikkaa metsäsaarekkeen. Ei havaintoja tiestä siellä. Pelto talon pohjois-luoteispuolella hiekkamaaperäinen. "Tielinjaa" ei tarkastettu Mäenpään metsäniemekkeen pohjoispuolella jossa hiekkamaaperäistä peltoa "muinaisjäännös" kuitenkin jatkuu pohjoisluoteeseen. Pirkanmaan maakuntamuseon edustaja tarkasti paikan 19.10.2010 ja havaitsi muinaisjäännöksen (kirje Suunnittelutalo S. Anttilalle 4.11.2010, dnro. 307/2010).

Vanhatie 1 keskiosa, etelään

Voi olla että vanhaa tielinjaa ei ole ollut projisoinnin näyttämässä kohdassa. Se on saattanut olla projisoinnin osoittamalla kohdalla tai se on voinut kulkea jossain muualla ehkä n. 25 m säteellä projisoinnin linjauksesta. Rajaus projisoinnin arvioitu ±10 m toleranssi huomioon ottaen. Ei otettu huomioon vanhan kartan lähtökohtaista mahdollista epätarkkuutta. Mahdollisesti paikalla olleen, suurimmaksi osaksi tai kokonaan tuhoutuneen tielinjan löytäminen ja tarkka paikantaminen edellyttää kaisvaustutkimuksia.

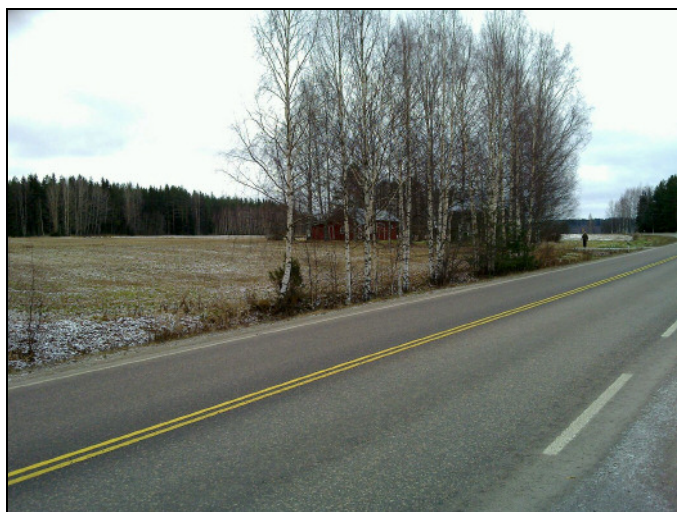
Vanhatie 1 eteläpäätä, pellossa ja pihassa kt. 66:n takana kuvan keskellä.

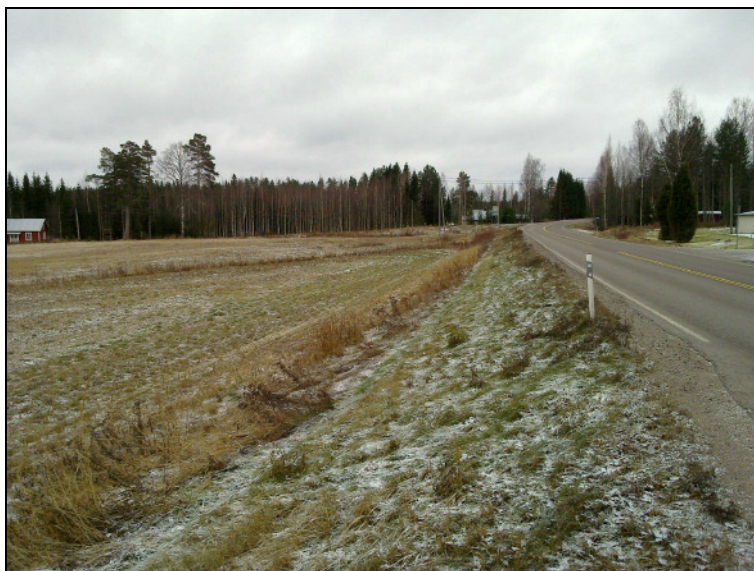
Huomiot: Osa vanhaa 1600-l peräisin olevaa Vaasan valtatieä. Mahdollinen vanhan tielinjan hylätty osa nykyisen kantatien 66 itäpuolella. Kyseessä joko nykyisen tien oikaisussa (1930-l, 1960-l, ja 1980-l) tien sivuun jäänyt n. 40 m tienpätkä tai vanhan kartan tai sen projisoinnin epätarkkuus. Ei mitään maastohavaintoja vanhasta tiestä. Koe-kuoppia ei tehty. Silttimaaperäistä peltoa ja kantatie 66:n korkeaa pengertä. Paikka on muinaisjäännös Pirkanmaan maakuntamuseon 19.10.2010 suorittaman tarkastuksen mukaan (kirje Suunnittelutalo S. Anttilalle 4.11.2010, dnro 307/2010).

Vanhatie 2 kuvan keskellä pellon reunassa ja tiepenkassa.

Voi olla että vanhaa tielinjaa ei ole ollut projisoinnin näyttämässä kohdassa, Se on saattanut olla projisoinnin osoittamalla kohdalla tai se on voinut kulkea jossain muualla ehkä n. 25 m säteellä projisoinnin linjauksesta. Mahdollisesti nykyisen tien tai tiepenkereen alla tai sitten ei. Rajaus projisoinnin arvioitu ±10 m toleranssi huomioon ottaen. Ei otettu huomioon vanhan kartan lähtökohtaista mahdollista epätarkkuutta. Mahdollisesti paikalla olleen, suurimmaksi osaksi tai kokonaan tuhoutuneen tielinjan mahdollinen paikantaminen edellyttää kaivaustutkimuksia.

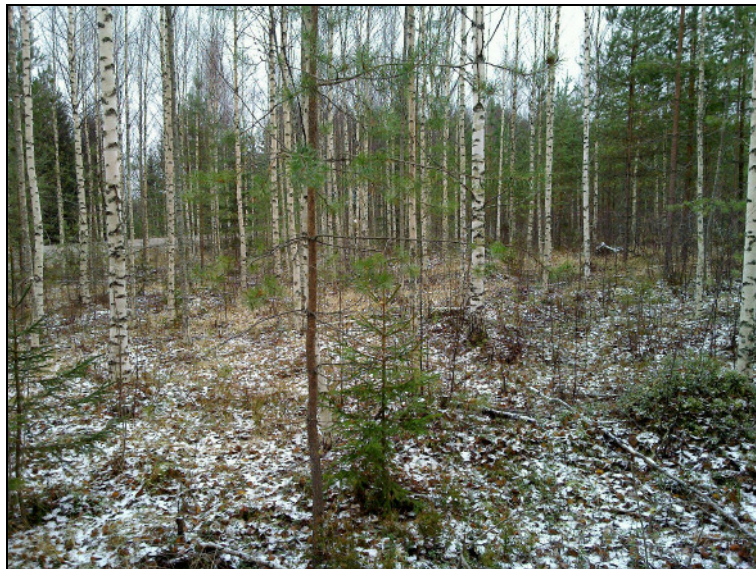
Huomiot: Osa vanhaa 1600-l peräisin olevaa Vaasan valtatieä. Mahdollinen vanhan tielinjan hylätty osa nykyisen kantatien 66 länsipuolella. Kyseessä joko nykyisen tien oikaisussa (1930-l, 1960-l, ja 1980-l) tien sivuun jäänyt n. 500 m tienpätkä tai vanhan kartan tai sen projisoinnin epätarkkuus. Ei mitään maastohavaintoja vanhasta tiestä. Koekuoppia ei tehty. Pohjoisosassa kivistä moreenimaata ja metsää, eteläosassa tieleikkauksen yläreunaa.

Vanhatie 3, pohjoisosa, etelään.

Voi olla että vanhaa tielinjaa ei ole ollut projisoinnin näyttämässä kohdassa. Se on saattanut olla projisoinnin osoittamalla kohdalla tai se on voinut kulkea jossain muualla ehkä n. 25 m säteellä projisoinnin linjauksesta. Mahdollisesti nykyisen tien alla tai sitten ei. Rajaus projisoinnin arvioitu ±10 m toleranssi huomioon ottaen. Ei otettu huomioon vanhan kartan lähtökohtaista mahdollista epätarkkuutta. Mahdollisesti paikalla olleen tielinjan paikantamisyritys edellyttää kaivaustutkimuksen.

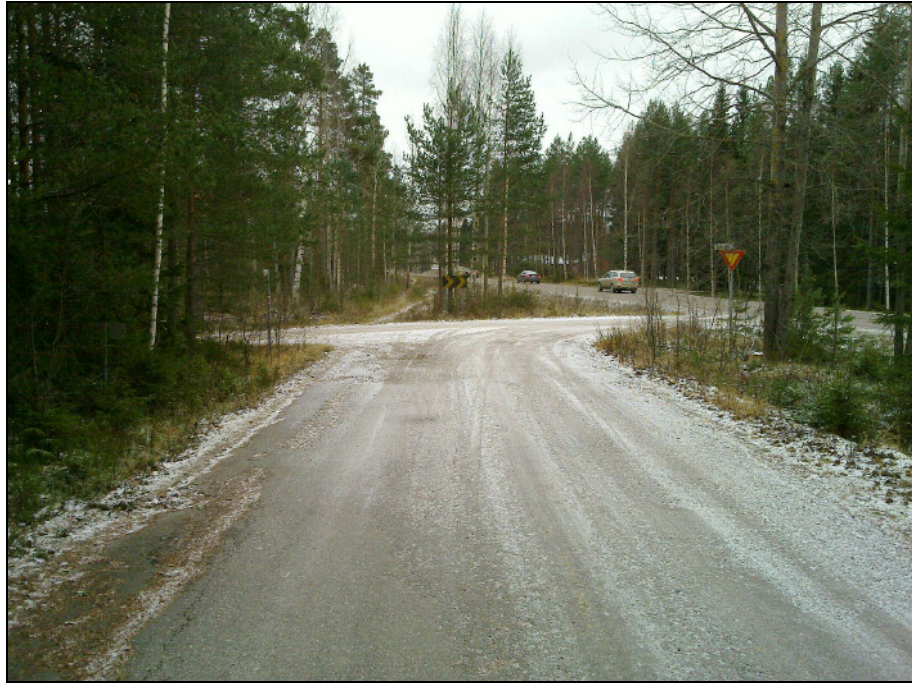
Huomiot: Osa vanhaa 1600-I peräisin olevaa Vaasan valtatieä. Mahdollinen vanhan tielinjan hylätty osa nykyisen kantatien 66 itäpuolella ja 1980-luvun alussa paikallistieksi muuttuneen tie 66:n hylätyn osan alla. Projisoinnin mukaan vanha 1792 tielinja kulkenut tällä kohden vanhan kt. 66:n alla. Paikka on merkittävä muinaisjäänös Pirkanman maakuntamuseon 19.10.2010 suorittaman maastotarkastuksen mukaan (kirje Suunnittelutalo S. Anttilalle 4.11.2010, dnro 307/2010). Paikalla on 1980-I alussa hylätty kt. 66:n asfalttitiien n. 50 m pitkä pätkä, josta asfaltti kuorittu pois. Voimakkaasti pengerrytetty ja pohjustettu vanhan kantatie 66:n hylätty osa. Paikalle tehtiin 40 cm syvä koekuoppa jossa havaittiin tiesoraa. Merkkejä vanhasta tiestä emme havainneet heinäkuussa 2010 emmekä marraskuussa 2010.

Vanhatie 6, taustalla, edessä olevan tien jatkeena, risteyksestä kt 66:n varteen. Etualalla vanhaa asfaltoitua kt:66:tta, jonka jatke hylätty nykyistä risteystä uusittaessa. Etelään.

Voi olla että vanhaa tielinjaa ei ole ollut projisoinnin näyttämässä kohdassa. Se on saattanut olla projisoinnin osoittamalla kohdalla tai se on voinut kulkea jossain muualla ehkä n. 25 m säteellä projisoinnin linjauksesta. Mahdollisesti nykyisen tien tai käytöstä poistuneen kt 66:n osan alla tai sitten ei. Rajaus projisoinnin arvioitu ± 10 m toleranssi huomioon ottaen. Ei otettu huomioon vanhan kartan lähtökohtaista mahdollista epätarkkuutta. Tielinjan tarkka paikantaminen tai löytäminen 1980-I hylätyn kt 66:n tiepohjan alta edellyttää syvälle ulottuvia kaivauksia. On varauduttava siihen, että vanhaa tielinjaa ei voida tarkoin sitenkään paikantamaan.

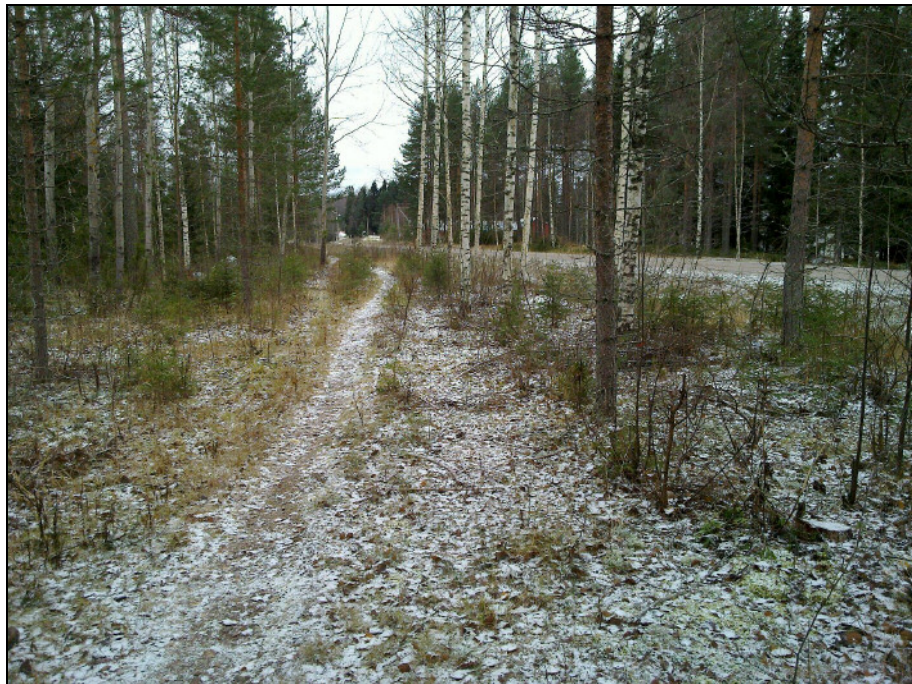
Vanhatie 6 kuvan alalla, lähikuva. Hylätty kt:66:n osa, josta asfaltti kuorittu pois. Etelään.

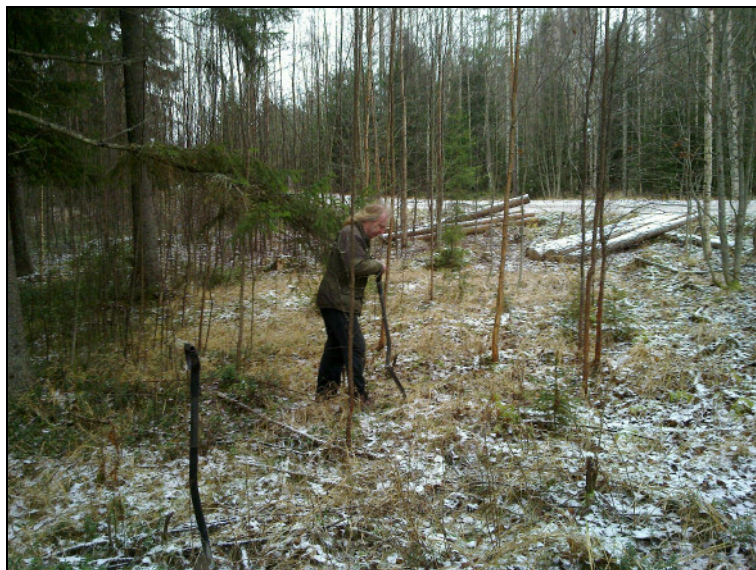
Huomiot: Osa vanhaa 1600-l peräisin olevaa Vaasan valtatieä. Mahdollinen vanhan tielinjan hylätty osa nykyisen kantatien 66 länsipuolella ja v. 1984 paikallistieksi jääneen asfaltoidun vanhan kantatien itäpuolella, em. teiden välissä. Kyseessä joko nykyisen tien oikaisussa (1930-l, 1960-l, ja 1980-l) tien sivuun jäänyt n. 140 m tienpätkä tai vanhan kartan tai sen projisoinnin epätarkkuus. Paikan tarkasti Pirkanman maakuntamuseon edustaja 19.10.2010 jonka näki paikalla muinaisjäännöksen (kirje Suunnittelutalo S. Anttilalle 4.11.2010, dnro 307/2010). Emme havainneet paikalla merkkejä vanhasta tielinjasta heinäkuussa 2010 emmekä marraskuussa 2010. Paikalla on mm. hiekkakuoppa. Teimme oletetulle, vanhalta kartalta projisoidulle tielinjalle pari koekuoppaa mutta emme havainneet siinä mitään. Muutama koekuoppa ei tosin kerro myöskään muuta kuin että koekuopan kohdalla ei jäänteitä ole. Paikka osin metsämaata, osin pihamaata, talo.

Vanhatie 8 eteläpäätä.

Voi olla että vanhaa tielinjaa ei ole ollut projisoinnin näyttämässä kohdassa. Se on saattanut olla projisoinnin osoittamalla kohdalla tai se on voinut kulkea jossain muualla ehkä n. 25 m säteellä projisoinnin linjauksesta. Mahdollisesti nykyisen tien tai käytöstä poistuneen kt 66:n osan alla tai liepeillä tai sitten ei. Rajaus projisoinnin arvioitu ±10 m toleranssi huomioon ottaen. Ei otettu huomioon vanhan kartan lähtökohtaista mahdollista epätarkkuutta. Tielinjan tarkka paikantaminen tai löytäminen edellyttää kaivauksia. On varauduttava kuitenkin siihen että sitä ei löydy.

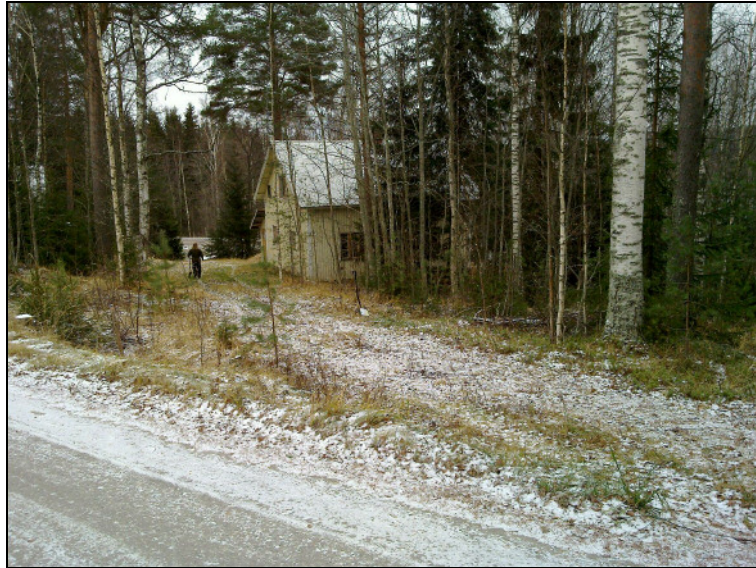
Vanhatie 8, pohjoisosaa talon tienoilla. Kuvattu koillisen.

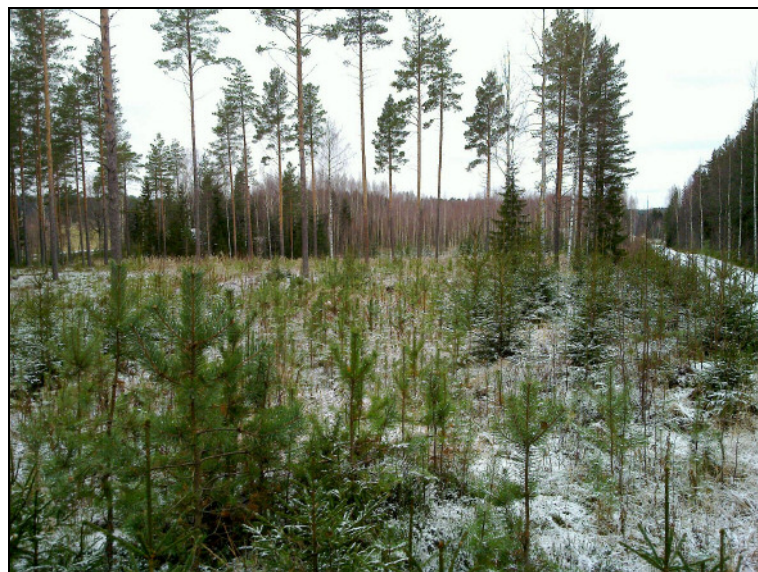
Huomiot: Osa vanhaa 1600-l peräisin olevaa Vaasan valtatieä. Mahdollinen vanhan tielinjan hylätty osa nykyisen kantatien 66 lounaispuolella ja v.1984 paikallistieksi muuttuneen vanhan kantatie 66:n länsipuolella. Kyseessä joko nykyisen tien oikaisussa (1930-l, 1960-l, ja 1980-l) tien sivuun jäänyt n. 450 m tienpätkä tai vanhan kartan tai sen projisoinnin epätarkkuus. Emme havainneet paikalla merkkejä vanhasta tielinjasta heinäkuussa 2010 emmekä marraskuussa 2010. Koekuoppia ei tehty. Oletettun tielinjan eteläpäässä on joitain vanhoja hiekanottoaikoja joten niiltä osin 3. luokkaan. Pihamaata, koivumetsää, mäntykangasta.

Vanhatie 9:n eteläpää. Kuvattu pohjois-luoteeseen.

Voi olla että vanhaa tielinjaa ei ole ollut projisoinnin näyttämässä kohdassa. Se on saattanut olla projisoinnin osoittamalla kohdalla tai se on voinut kulkea jossain muualla ehkä n. 25 m säteellä projisoinnin linjauksesta. Rajaus projisoinnin arvioitu ±10 m toleranssi huomioon ottaen. Ei otettu huomioon vanhan kartan lähtökohtaista mahdollista epätarkkuutta. Tielinjan tarkka paikantaminen tai löytäminen vaatisi kaivaustutkimuksia.

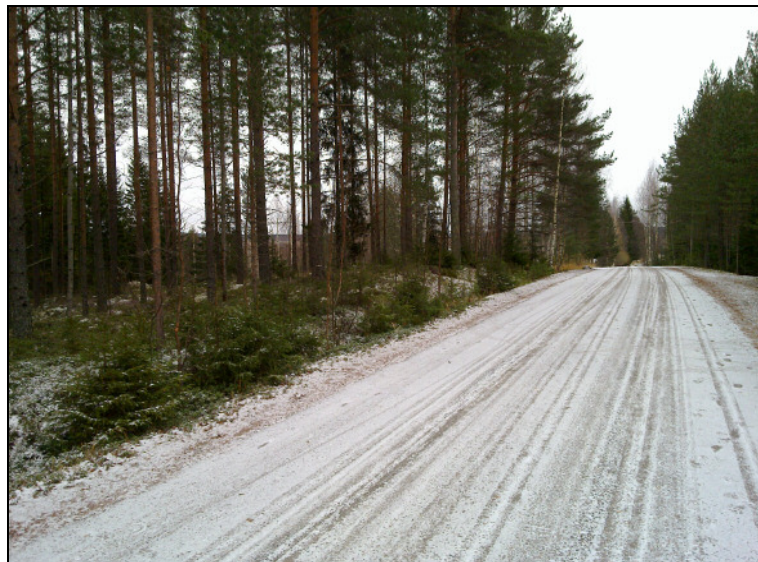
Huomiot: Osa vanhaa 1600-l peräisin olevaa Vaasan valtatieä. Mahdollinen vanhan tielinjan hylätty osa nykyisen kantatien 66 lounaispuolella ja v.1984 paikallistieksi muuttuneen vanhan kantatie 66:n itäpuolella. Kyseessä joko nykyisen tien oikaisussa (1930-l, 1960-l, ja 1980-l) tien sivuun jäänyt n. 40 m tienpätkä tai vanhan kartan tai sen projisoinnin epätarkkuus. Emme havainneet paikalla merkkejä vanhasta tielinjasta heinäkuussa 2010 emmekä marraskuussa 2010. Koekuoppia ei tehty. Oletettun tielinjan eteläpuolella on vanha hiekkakuoppa johon muinaisjäännös päättyy. Hiekkakuopassa ja sen eteläpuolisella pihamaalla tuskin jäljellä vanhan tien rakenteita – silmänvaraisesti ja kokemusperäisesti arvioituna.

Vanhatie 10 vanhan kt 66:n takana vas.

Voi olla että vanhaa tielinjaa ei ole ollut projisoinnin näyttämässä kohdassa. Se on saattanut olla projisoinnin osoittamalla kohdalla tai se on voinut kulkea jossain muualla ehkä n. 25 m säteellä projisoinnin linjauksesta. Rajaus projisoinnin arvioitu ±10 m toleranssi huomioon ottaen. Ei otettu huomioon vanhan kartan lähtökohtaista mahdollista epätarkkuutta. Tielinjan tarkka paikantaminen tai löytäminen vaatisi kaivauksia.
