RUOVESI

Pyynikkilän kesäteatterin katoksen tukirakenteiden kohtien arkeologinen tutkimus 2016

Tilaja: Ruoveden kunta

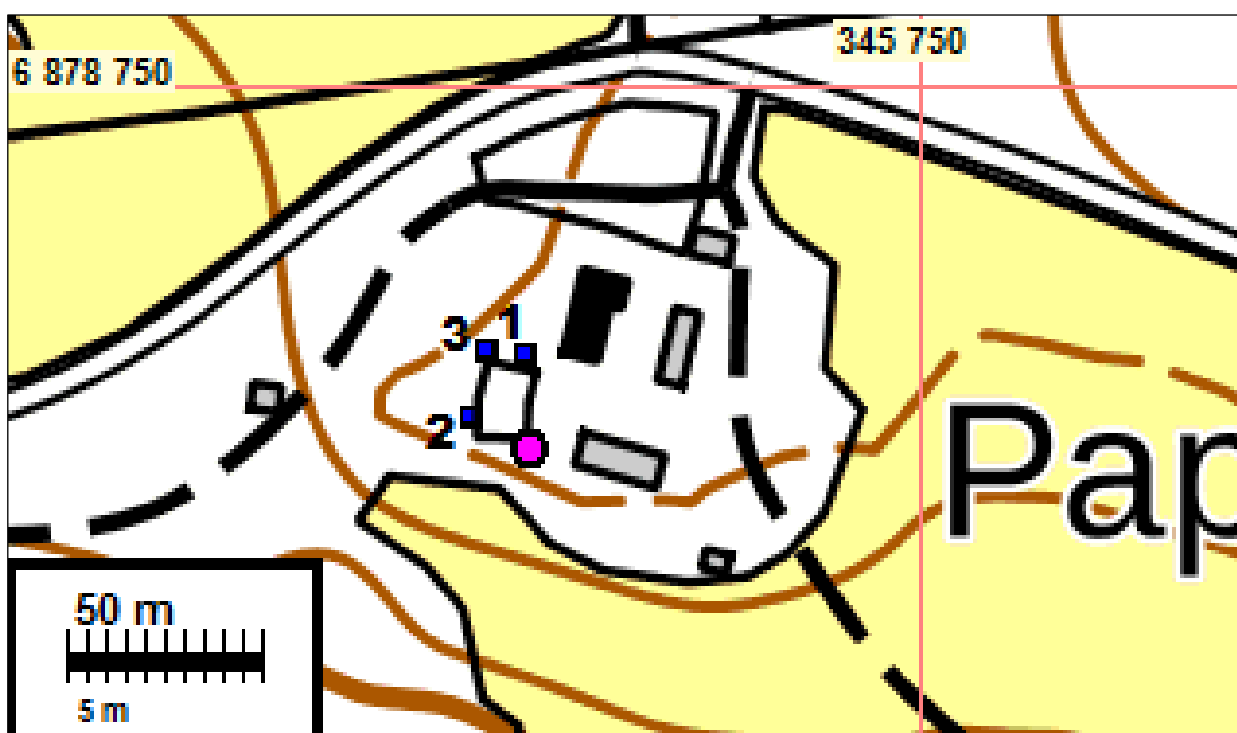
Rakennuksen reunamille tehdyt koekuopat on merkitty sinisin neliöin, rakennuksen perustuskivi sinipuunaisella.

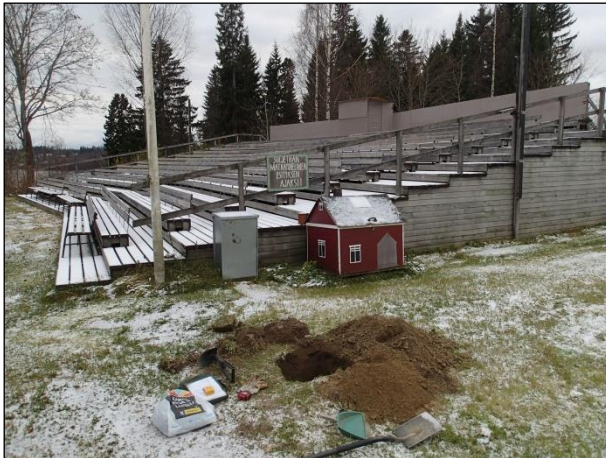
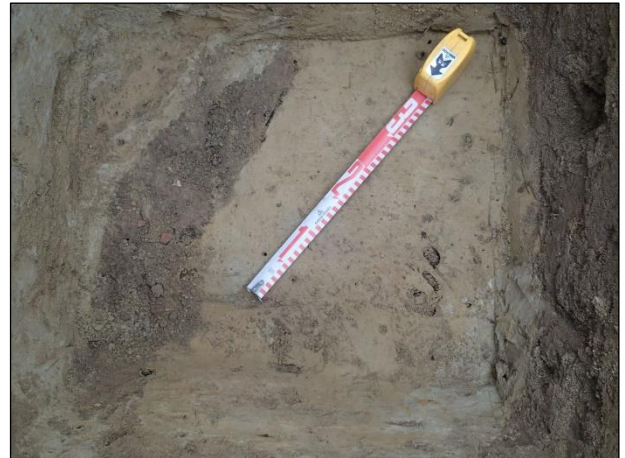
Koekuoppa 1

0–34 ruskea saven- ja hiekansekainen täyttömaa (jossa tiilenpaloja)

34–60 sekoittunut harmaankirjava hiekka.

Pohjaan tehdyssä kairanpistossa todettiin sekoittunutta harmaankirjavaa hiekkaa 67 cm:n syvyyteen – sen alla tuli esille samanlainen puhdas hieno hiekka kuin koekuopissa 2 ja 3.

Syvyysvälin 34–67 cm maakerros on selkeästi ihmisen aikaansaama, mutta siinä ei todettu löytöjä. Sitä voi luonnehtia kulttuurikerrokseksi, mutta on epävarmaa, onko se alkuperäisellä paikallaan, vai onko kyse jostain lähistöltä siirretystä maamassasta. Samalla syvyydellä maassa erottui koekuopan eri kohdissa myös muita, pienialaisempia sekoittuneen maan ilmiöitä. Niistä kiistattomin kulttuurikerros oli muodoltaan linssimäinen tumman maan ilmiö, joka todettiin 50–60 cm:n syvyydellä ja joka jatkui kuopan pohjasta edelleen syvemmälle (ks. kuva). Siinä todettiin tiilenmuruja ja kaksi bolus-savella silatun punasavikeramiikan palaa. Ei ole varmaa, onko tämäkään ilmiö alkuperäisellä paikallaan.

Vasen kuva: Koekuopan 1 sijainti. Pohjoiskoillisesta. Oikea kuva: Koekuopan 1 pohja 56 cm:n syvyydessä. Vasemmassa reunassa tumma kulttuurimaan raita, jossa punasavikeramiikan paloja ja tiilenmuruja in situ. Pohjoisesta.

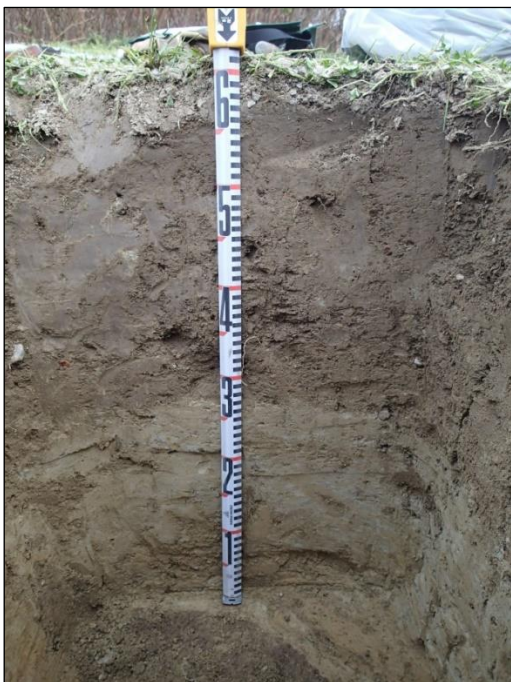
Koekuopan 1 leikkaus. Pohjalla erottuu tumma kulttuurimaan raita, jossa todettiin punasavikeramiikan paloja ja tiilenmuruja. Länneestä.

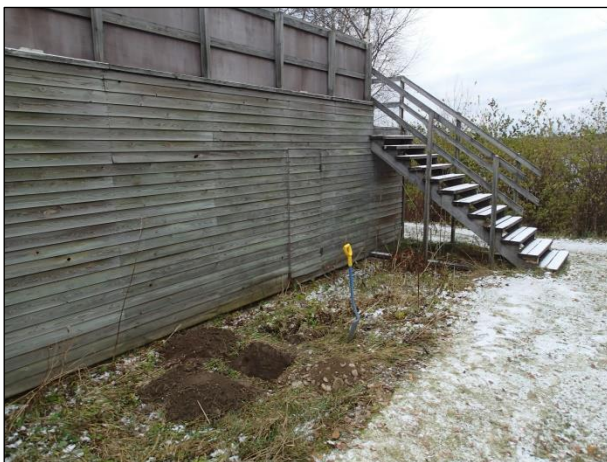
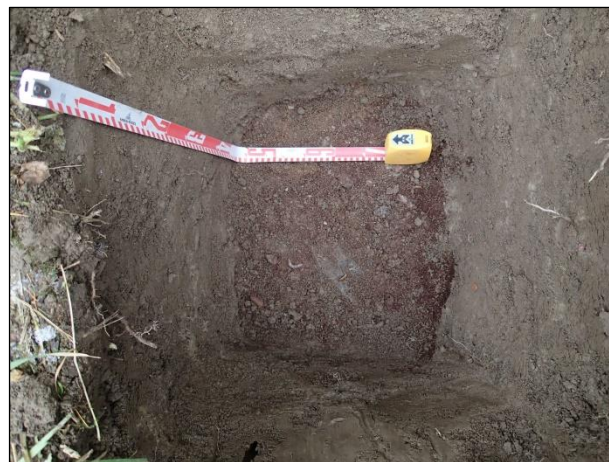
Koekuoppa 2

0–45 saven- ja hiekansekainen maa, joka oli kasautunut linssimäisesti (todennäköisesti täytemaata, kerroksessa punasavikeramiikan paloja ja tiilen siruja)

45–49 löyhä ruskea lahon orgaanisen aineksen kerros

49–65 kivinen harjusora (täytemaa, löydötön)

65 tumma läikikäs sekoittunut siltti/hieta, jossa tiilenpaloja ja hiilenhippuja (kulttuurikerros).

Pinnassa olleen täytemaa alta esille tullut yhtenäinen orgaanisen aineksen sekainen ruskea maakerros oli havaittavissa koko kuopan alalla. Se muistutti koostumukseltaan lähinnä turvetta, mutta ei ole mahdotonta, että kyseessä on pitkälle lahonnut puu. Joka tapauksessa se on ihmisen toiminnan aiheuttama ja luultavasti peräisin paikalla olleen rakennuksen jostakin rakenteesta.

Vasen kuva: Koekuopan 2 sijainti. Luoteesta. Oikea kuva: Koekuopan 2 pohja 45 cm:n syvyydessä. Lahonneen puun kerros erottuu ruskeana koko kuopan alalla. Lännestä.

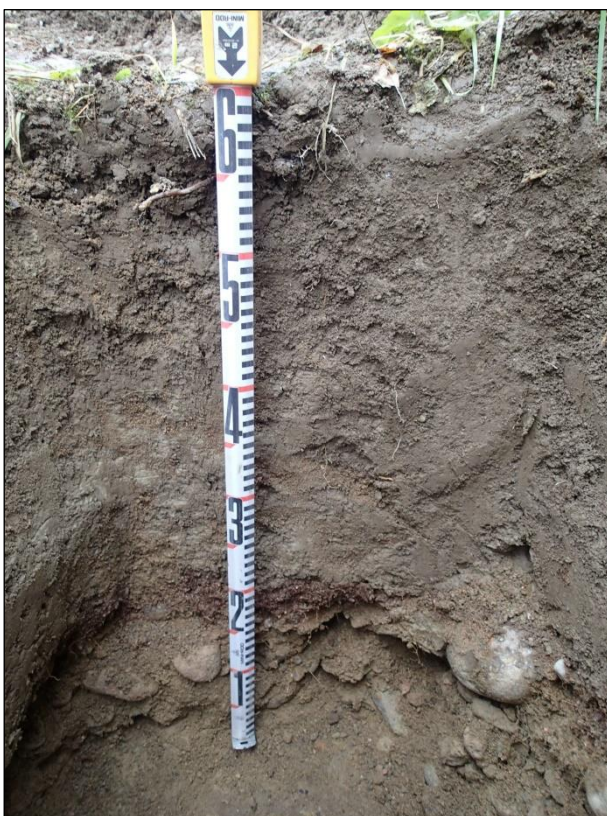
Koekuopan 2 leikkaus. Ruskea orgaanisen aineksen kerros erottuu mitan numeron 2 kohdalla. Etelästä.

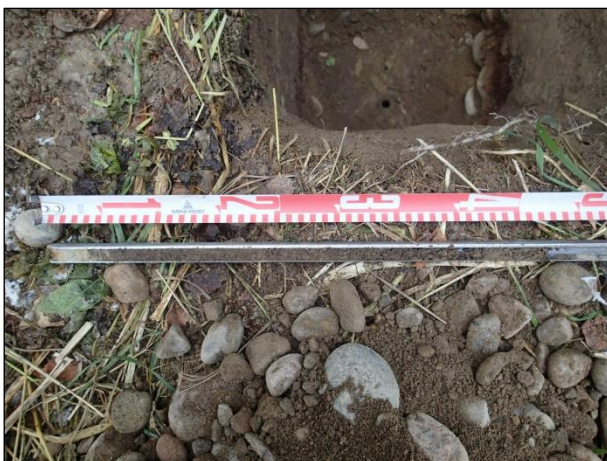
Kuoppaa ei kaivettu syvemmälle. 65 cm:n syvyydestä alaspäin tehdyssä kairanpistossa todettiin kulttuurikerroksen jatkuvan samanlaisena 102 cm:n syvyyteen – sen alla todettiin samaa luontaista puhdasta hiekkaa kuin koekuoppien 1 ja 3 pohjilla.

Kairanäyte koekuopan 2 pohjasta, 65 cm:n syvyydestä, alaspäin. Tumman kulttuurikerroksen alla puhdas vaalea hiekka (vasemmalla).

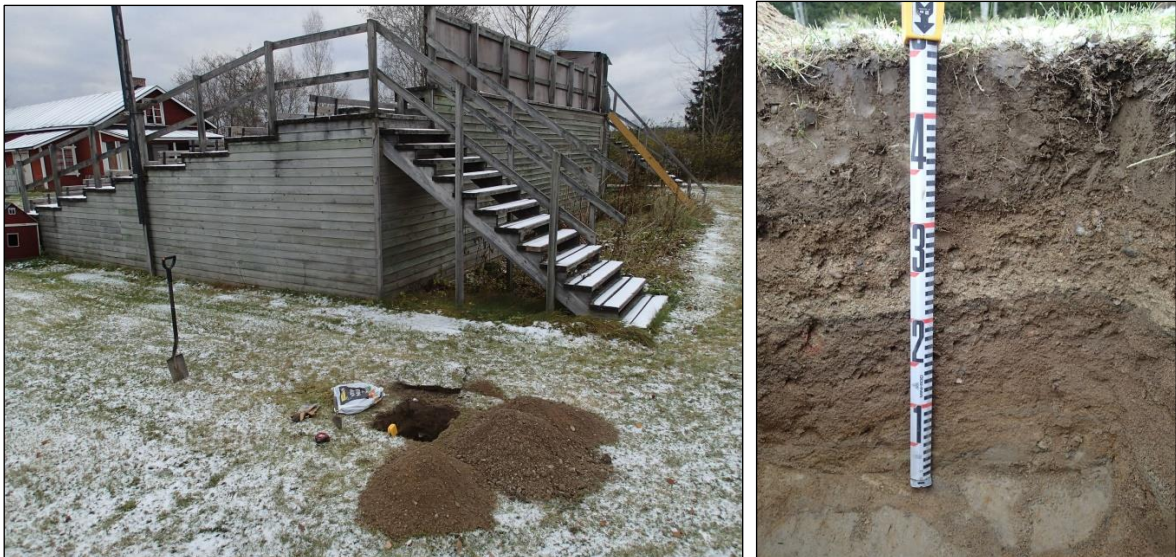
Koekuoppa 3

0–16 tumma humuksensekainen savi (täyttömaa)

16–25 karkea hiekka (täyttömaa)

25–43 tummanruskea kovettunut (palanut?) karkea hiekka (jossa tiilenpaloja)

43–45 sekoittunut kirjava hiekka (todennäköinen kulttuurikerros).

Kuoppaa ei kaivettu syvemmälle. 45 cm:n syvyydestä alaspäin tehdyssä kairanpistossa todettiin samaa sekoittunutta hiekkaa 56 cm:n syvyyteen asti ja sen alla samaa luontaista puhdasta hiekkaa kuin koekuoppien 1 ja 2 pohjilla.

Vasen kuva: Koekuopan 3 sijainti. Oikea kuva: Luoteesta. Koekuopan 3 leikkaus. Etelästä.

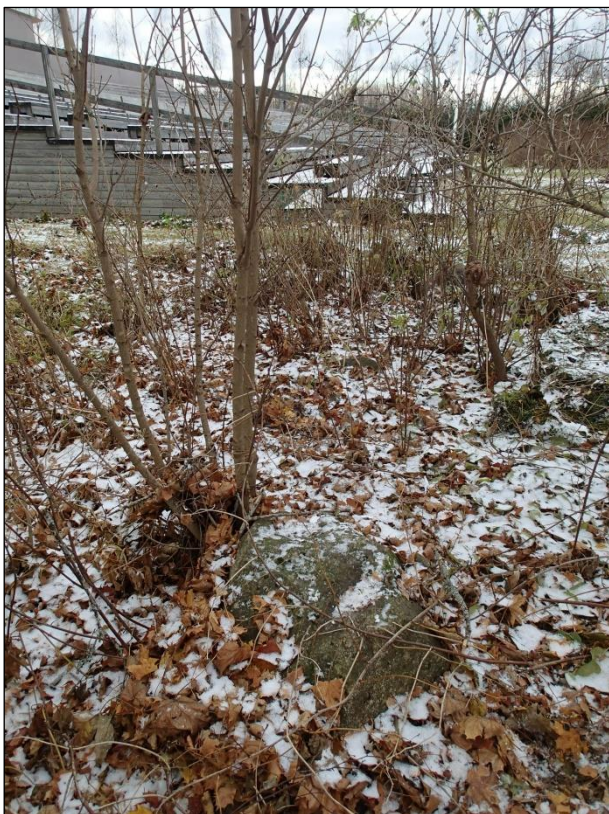
Katsomon eteläpuolella, pihapiirin laidan joutomaalla, viisi metriä hoidetun nurmikkoalueen reunasta, kohdassa N 6878657 E 345650, todettiin maan pinnalla suorakulmainen selvästi muokattu kivi, jonka koko on 55 x 70 x 30 cm. Se on erittäin todennäköisesti alkuperäisellä paikallaan oleva rakennuksen peruskivi. Koska kiven eteläpuoli on rinnettä, sen täytyy liittyä rakennukseen, joka on sijainnut siitä pohjoiseen, nykyisen teatterikatsomon suuntaan ja mahdollisesti alle.

Katsomon eteläpuolella kohdassa N 6878657 E 345650 todettu rakennuksen peruskivi (etu-
alalla). Taustalla katsomoa. Etelästä.

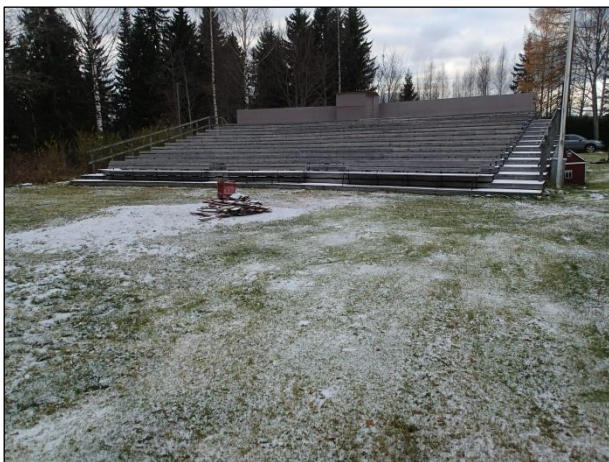
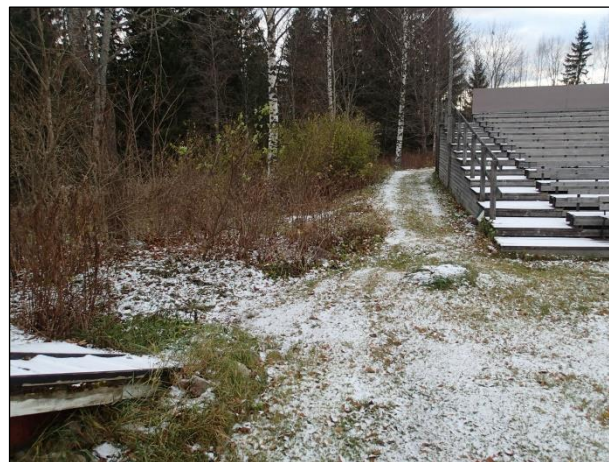
Vasen kuva: Tasaista pihanurmea katsomon itäpuolella. Koillisesta. Oikea kuva: Katsomon eteläpuoli.
Tekstissä mainittu rakennuksen peruskivi on vasemmalla näkyvällä joutomaalla, rinteessä. Idästä.
