**Salo  
Halikko  
Kunnalliskoti  
Arkeologinen valvonta  
2019**

**Tilaja: Caruna Oy**

**Tarkoitus:** Selvittää arkeologisella valvonnalla onko kaivettavalla maakaapelilinjalta kiinteää muinaisjäännöstä.

**Työaika:** 19.6.2019.

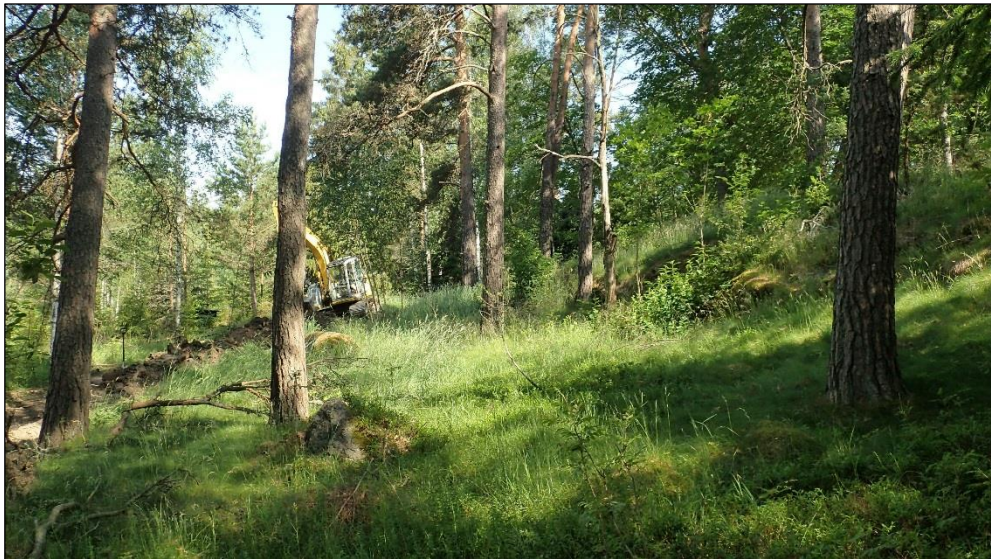
Kansikuva: Yleiskuva alueesta. Muinaisjäännösalue kaivinkoneen takana. Kuva pohjoiseen.

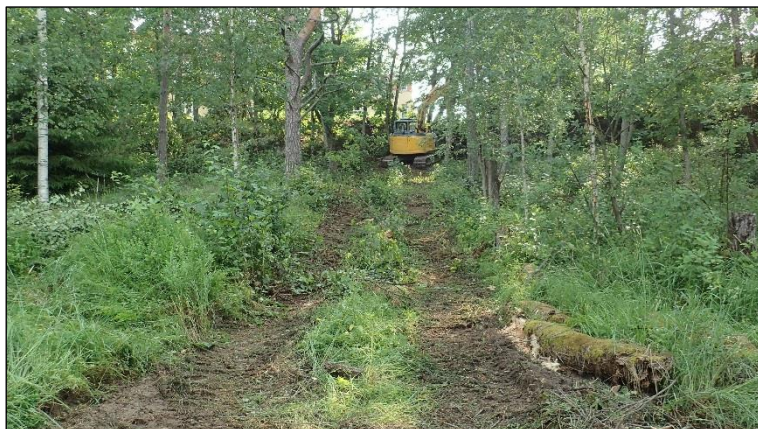
Valvonnassa kaivettavaa osuutta kaivinkoneen kulku-uran kohdalla. Kuvan etualan maasto on muinaisjäännösalueen kaakkoisrajan tuntumassa mutta sen ulkopuolella. Kuva itäkoilliseen.

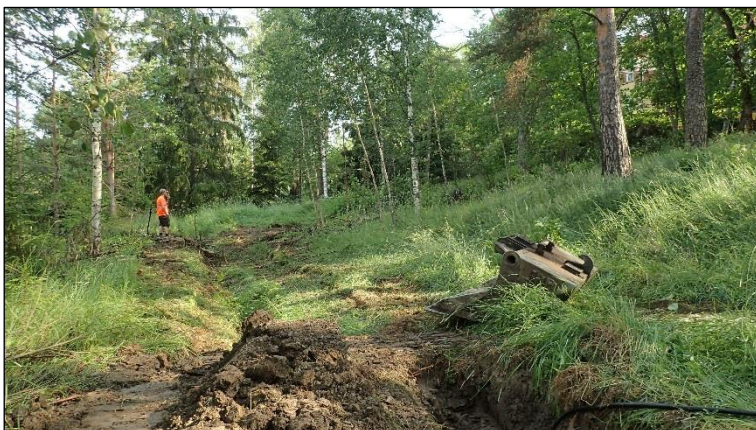
Maakaapelilinjan arkeologisessa valvonnassa kaivettavaa osuutta kaivinkoneen kulku-uran kohdalla. Oranssipaitainen henkilö seisoo muinaisjäännösalueen rajauksen sisäpuolella, sen kaakkoisrajan tuntumassa. Kyseisestä kohdasta kaapelilinja kääntyi kohti mäellä olevia rakennuksia ja etäämmälle muinaisjäännösalueesta. Kuva pohjoiskoilliseen.

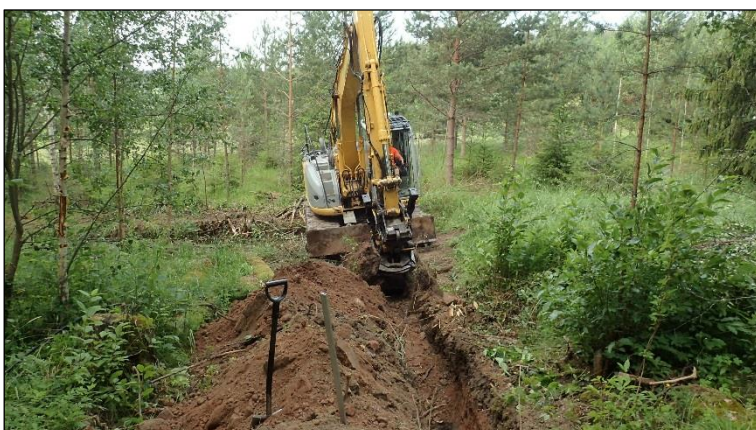
Maakaapelilinjaa kaivetaan muinaisjäännösalueen kaakkoisreunalla. Muinaisjäännösalue jää valtaosin kaapelilinjan ulkopuolella, sen itä- ja pohjoispuolelle, kuvassa oikealle. Maa-aines pinnassa hieman sekoitunutta ja humuksen sekaista kivennäismaata, sen alla vähäkivistä hiekkamoreenia ja sen alla savea. Kuva lounaaseen.

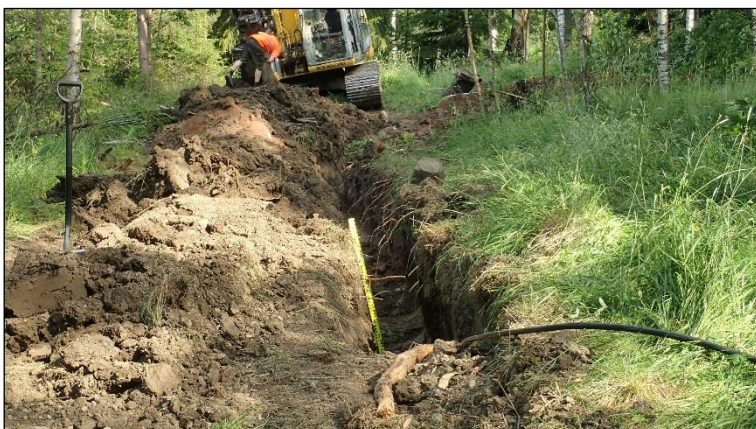
Maakaapeliuraa, jossa maa-aines pääosin savea. Kaivinkone on muinaisjäännösalueen rajauksen sisäpuolella, sen kaakkoisrajan tuntumassa. Etualalla näkyy osa jo aiemmin kaivetusta kaapeliurasta ja asennetusta kaapelista. Kuva pohjoiskoilliseen.

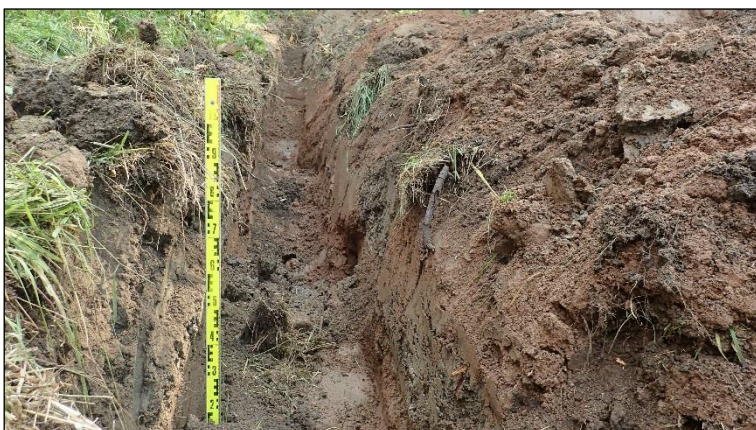
Maakaapelikaivantoa muinaisjäännösalueen kaakkoisreunalla. Ylinnä turve, sen alla ohut sekoittunut humuksen ja kivennäismaan sekainen kerros, sitten hiekkainen ja vähäkivinen moreeni ja alinna savi. Kuva itäkoilliseen.
