**Sastamala
Karkunkyläntien
ja
Pirkanmaantien (valtatie 12)
risteysalueen
muinaisjäännösinventointi
2013**

Tilaaaja: FINNMAP Infra Oy

- Alue:** Sastamala. Karkunkyläntielle suunnitellun uuden liittymän alue valtatie 12 ja Karkunkyläntien risteyskohdan pohjois-koillisella puolella, sekä valtatie 12 osuus paaluvälillä 4800–5300.
- Tarkoitus:** Suorittaa alueella muinaisjäännösinventointi. Selvittää sijaitseeko tutkimusalueella kiinteitä muinaisjäännöksiä.
- Työaika:** 20.11.2013
- Kustantaja:** Finnmap Infra Oy
- Tekijät:** Mikroliitti Oy; Johanna Stenberg
- Tulokset:** Tutkimusalueelta ei tunnettu ennestään kiinteitä muinaisjäännöksiä. Inventoinnissa ei havaittu kiinteitä muinaisjäännöksiä.

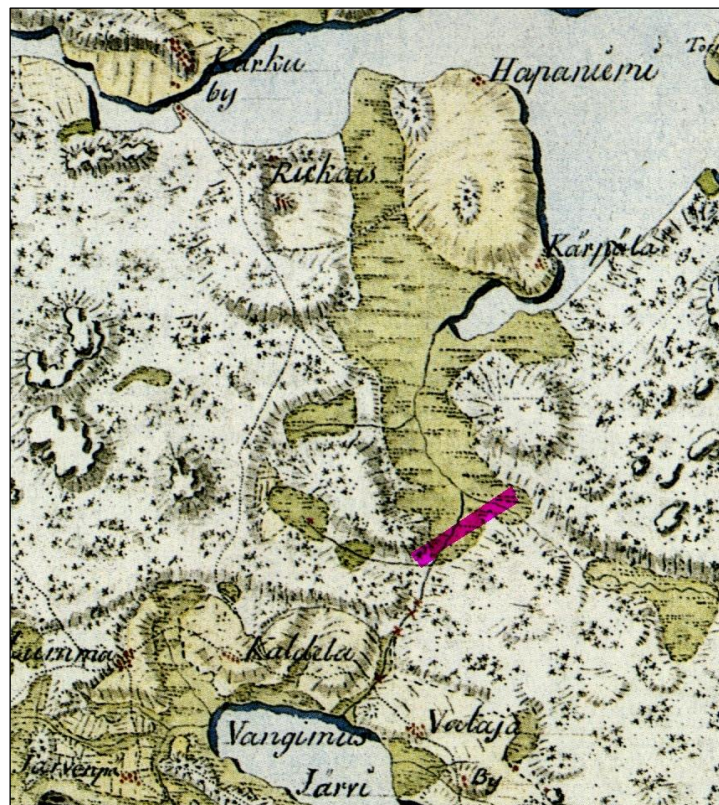
Ote ns. Kuninkaan kartastosta 1796-1804. Päälle piirretty sinipunaisella vt. 12 nykyinen linjaus tutkimusalueella. Sen ympäristö on asumatonta.

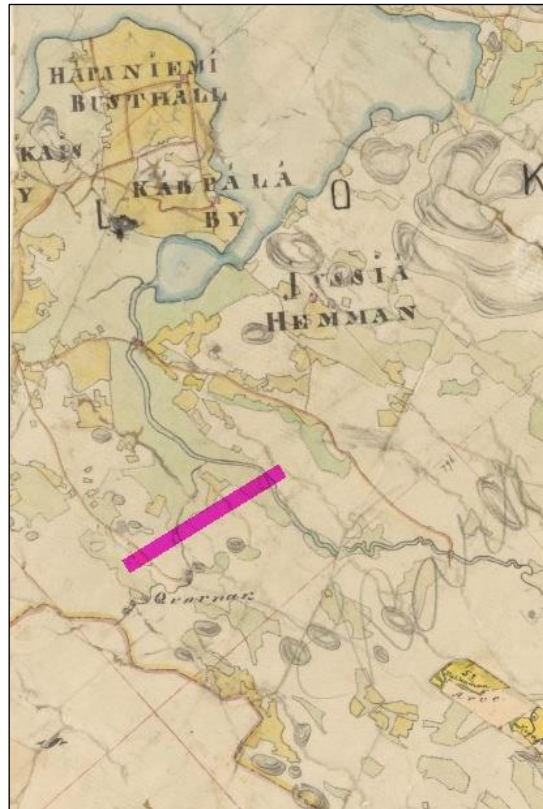
Ote pitäjänkartasta 1840-l. Päälle on piirretty sinipunaisella vt. 12 nykyinen linjaus tutkimusalueella ja siitä koilliseen. Sen ympäristö on asumaton.

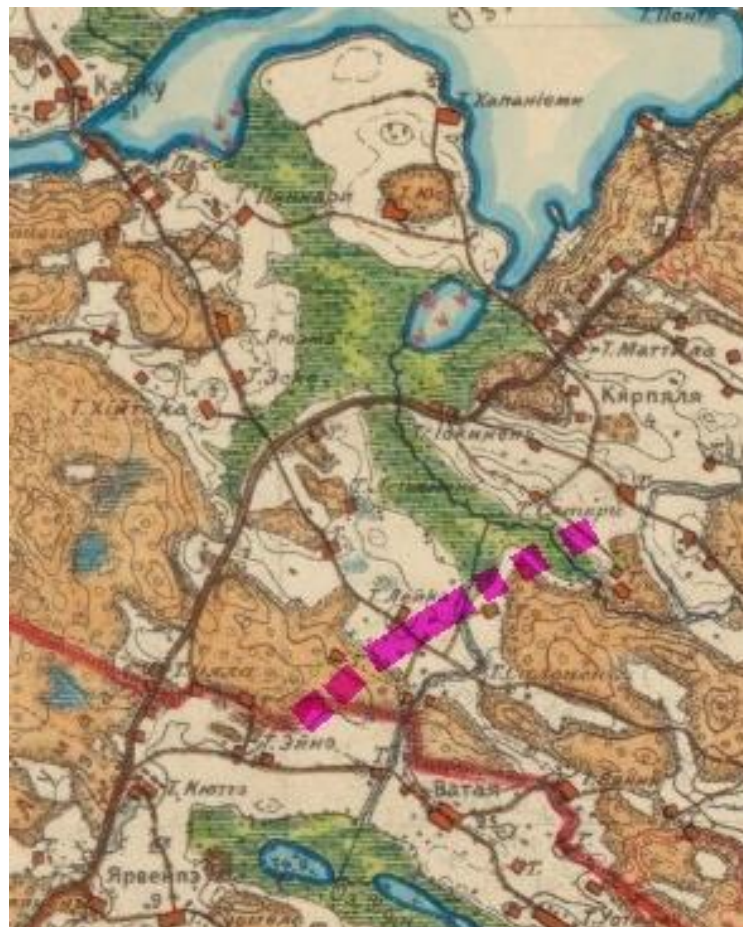
Ote Senaatin kartastosta vuodelta 1907–1908. Tyrvää (XVII-XVIII 20–21). Päälle on piirretty tutkimusalue yhtenäisen sinipunainen viiva (vt.12 nykyinen linjaus)

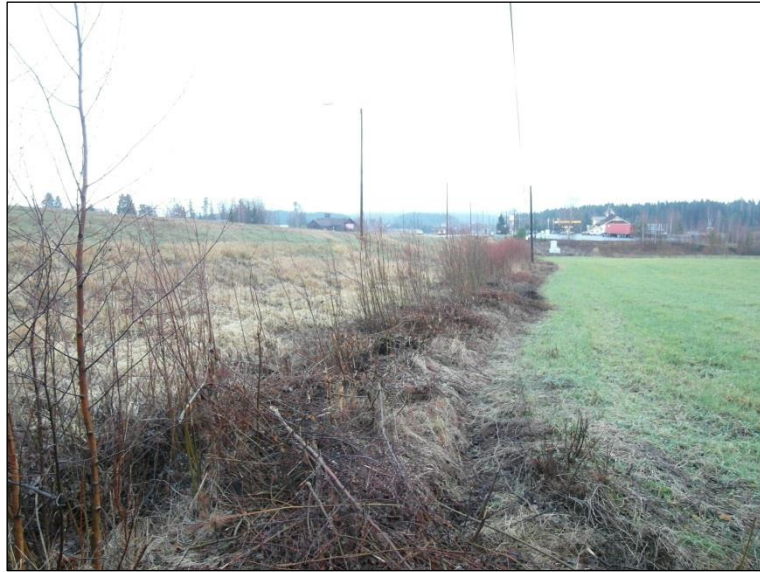
Valtatien 12:n kaakkoispuoli tutkimusalueen lounaispäässä. Tiepenger ja peltoalue.

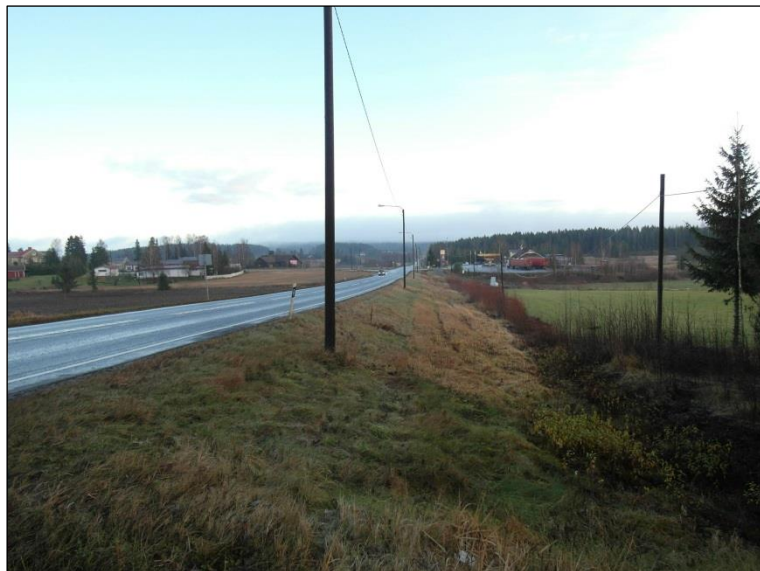
Maastoa tutkimusalueen lounaispäässä Valtatie 12 kaakkoispuolella. Kuvattu koilliseen.

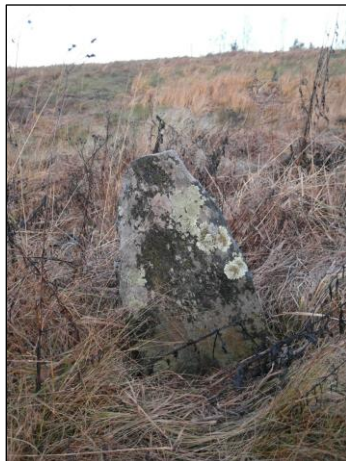
Kiinteistön rajakivi. Valtatie 12 ja Myllytien välisellä alueella.

Inventoinnissa havaittiin kaksi kiinteistön nykyistä rajaa merkitsevää kiveä, toinen Valtatie 12 luoteispuolella peltoalueen kulmassa, sekä toinen Valtatie 12 kaakkoispuolella Myllytien ja Valtatie 12 välisellä alueella.

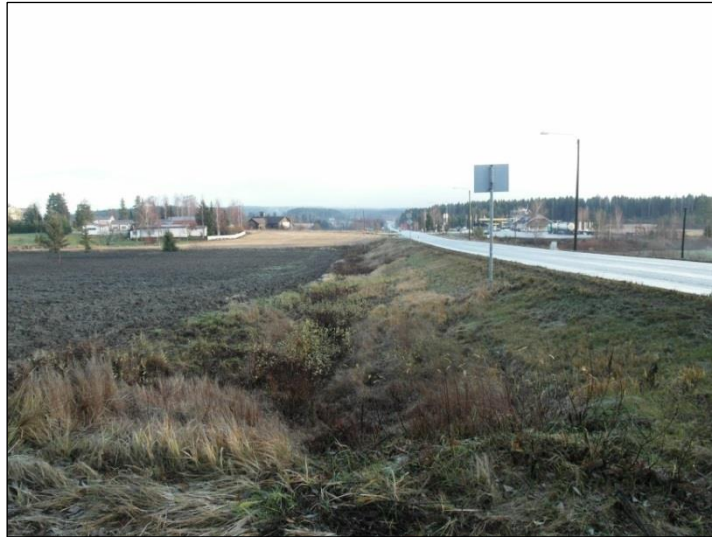
Tutkimusalueen lounaispää, Valtatie 12 luoteispuolella. Kynnetty savinen peltoalue, jossa tehtiin pintapoimintaa. Havaintoina yksittäinen pala rautakuonaa.

Pelloilla tehdyssä pintapöiminnassa havaittiin yksittäinen pala rautakuonaa. Rautakuonan pala oli tutkimusalueen lounaispäässä, valtatie 12:sta luoteispuolisella kynnetyllä pellolla. Pellolla ei havaittu mitään muita historiallisen tai esihistoriallisen ajan asutuksesta kertovia merkkejä. Inventoinnissa ei havaittu muillakaan osin tutkimusaluetta mitään viitteitä kiinteästä muinaisjäänöksestä.

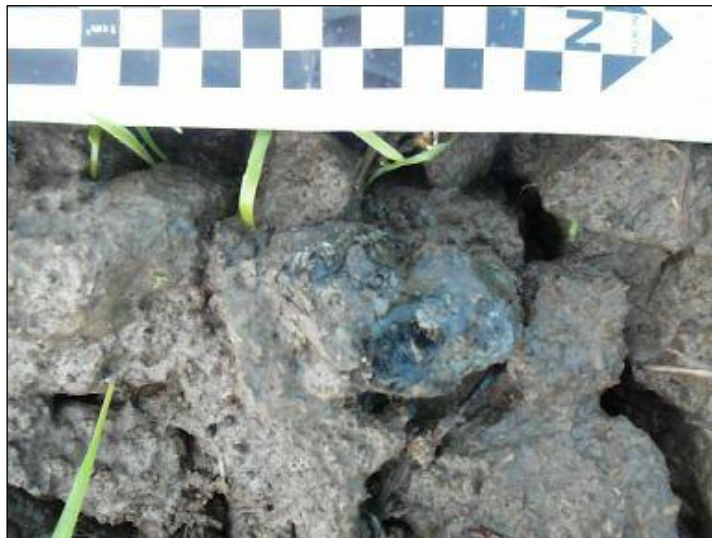
Yksittäinen pala rautakuonaa savisella pellolla tutkimusalueen lounaispäässä Valtatie 12 luoteispuolella.

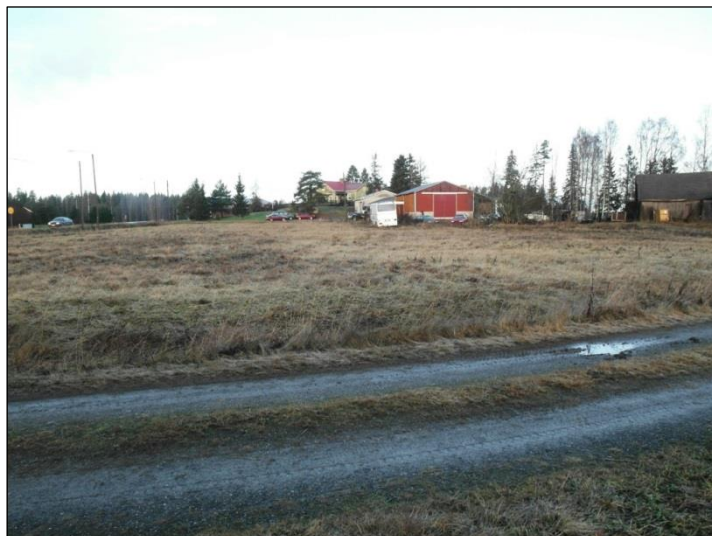
Uuden Karkunkyläntien liittymän aluetta Karkunkyläntien ja Valtatien 12 risteuksen pohjoiskoillispuolella. Kuvattu luoteeseen.

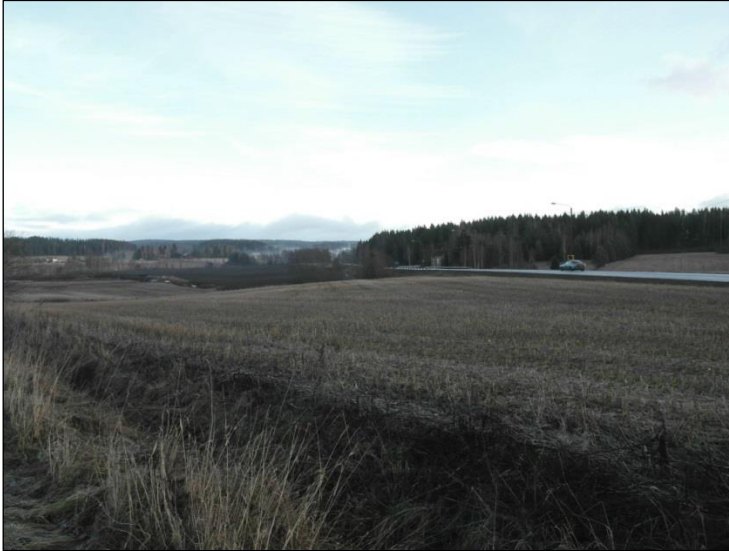
Uuden Karkunkyläntien liittymän aluetta Karkunkyläntien ja valtatie 12 risteuksen pohjois-koillispuolella. Kuvattu koilliseen.

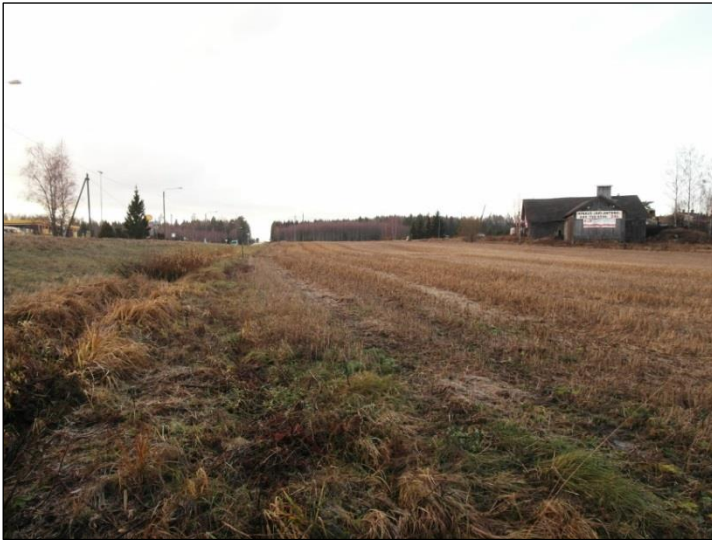
Uuden Karkunkyläntien liittymän aluetta valtatie 12 pohjoispuolella. Kuvattu lounaaseen.

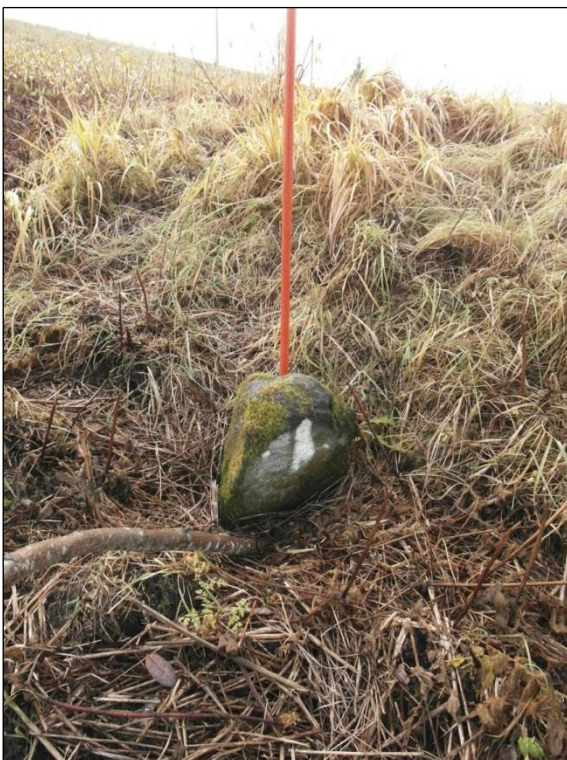
Kiinteistön raiakivi Valtatie 12 luoteispuolella.

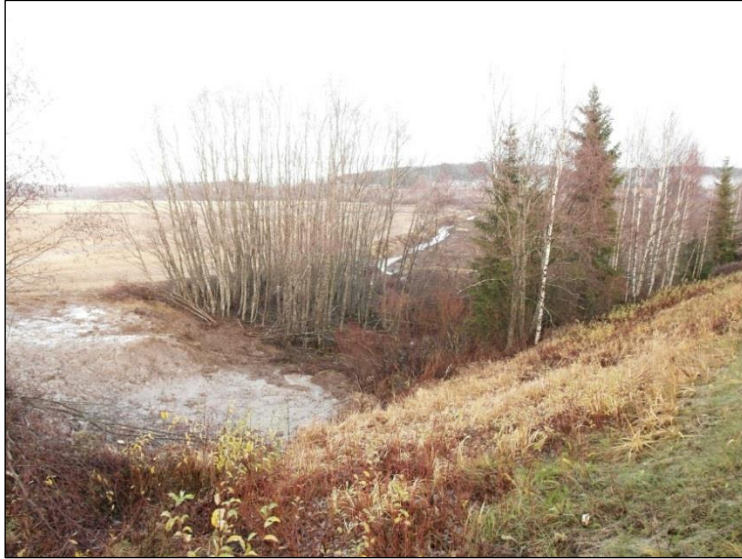
Kaivettua maastoa valtatie luoteispuolella. Tien alittavan ojan lounaispuolella.

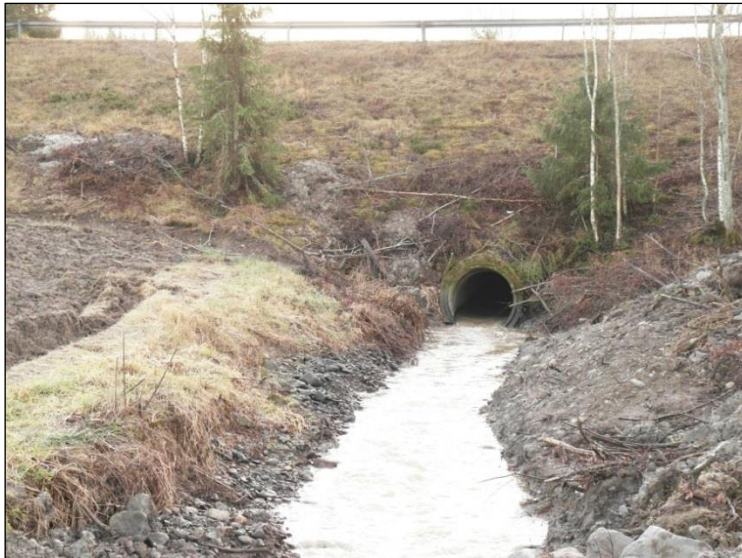
Valtatie 12 alittava oja, tien luoteispuolella. Ojaan kaivettu hiljattain, ojan reunoilla suuret maakasat. Kuvattu kaakkoon.

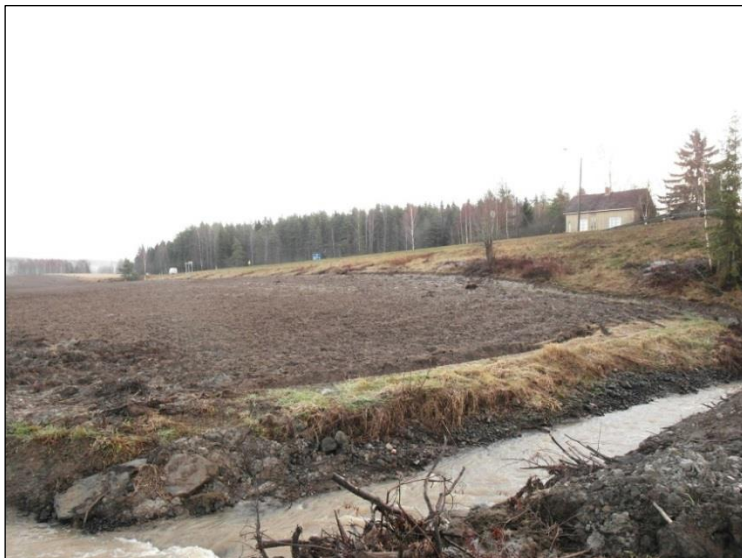
Valtatie 12 luoteispuolista kynnettyä savipeltoa maantien alittavan ojan koillispuolella.

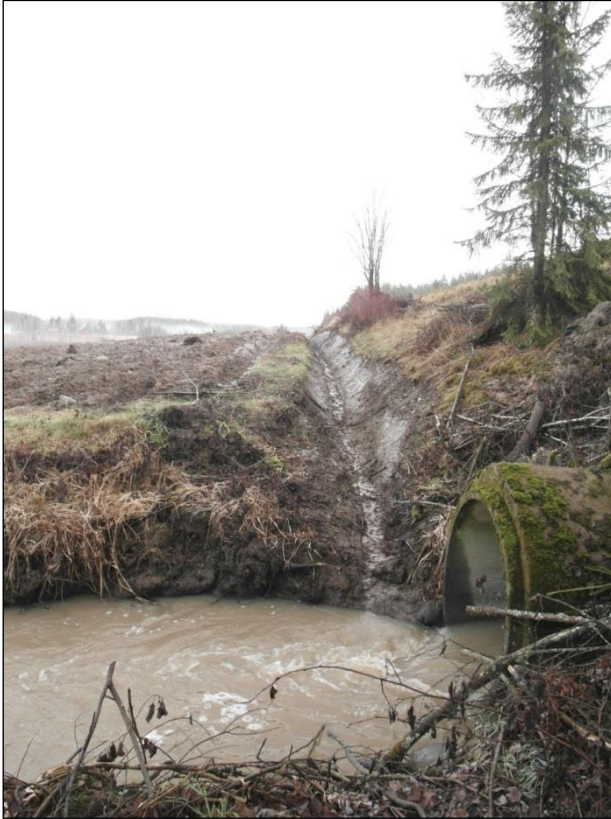
Valtatie 12 tiepengerryksen ja savisen pellon väliin kaivettu pelto-oja sekä tien alittavan ojan betoninen ojarumpu.

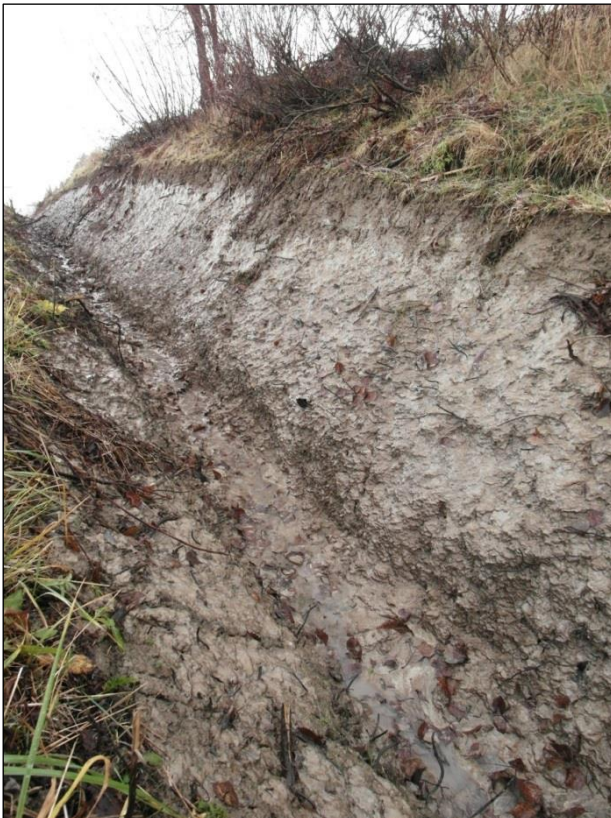
Savisen pellon pelto-ojan leikkaus lähikuvassa.

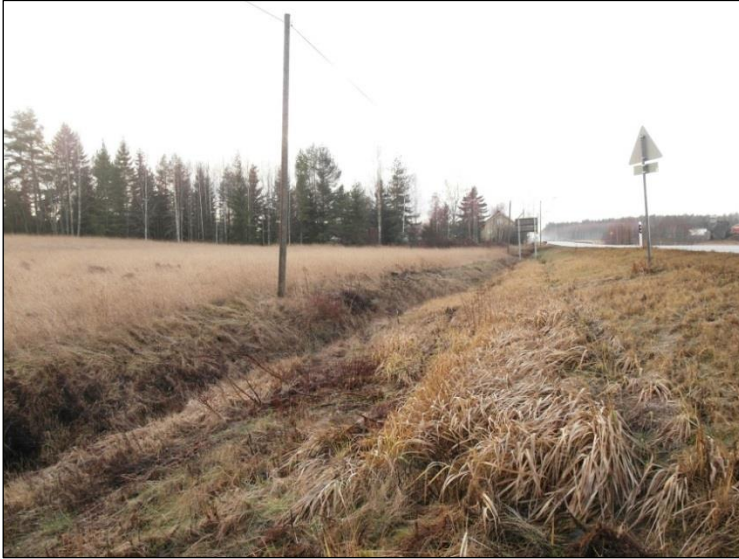
Maastoa tutkimusalueen koillis-
päässä valtatie 12 kaakkoispuolel-
la. Maantien suhteellisen leveä
penger sekä niittyalue.

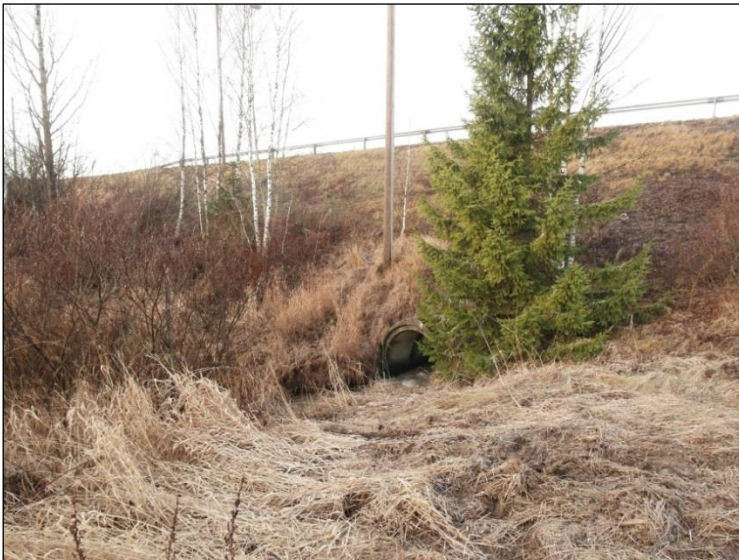
Valtatie 12 alittavan oja tien kaak-
koispuolella.

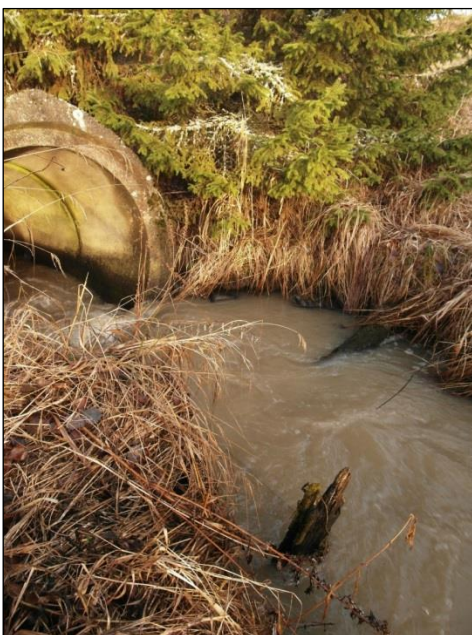
Valtatie 12 alittavan ojan kaak-
koispuolisen ojarummun edustan
lahonneita puunjännöksiä.

Inventoinnissa tarkastettiin koko tutkimusalue. Kynetyillä pelloilla tehtiin ns. pintapöimintää, eli havainnointiin maanpinnalla mahdollisesti näkyviä löytöjä, kuten esimerkiksi kvartsia ja keramiikkaa. Muuten maastoa tarkasteltiin silmämääräisesti maanpinnalla näkyvin kiinteiden muinaisjäännösten havaitsemiseksi. Inventoinnissa tarkastettiin valtatie 12:sta alitse virtaavan ojan varret myllyjen varalta. Valtatie luoteispuolella ojaa oli muokattu ja kaivettu, joten mikäli paikalla on ollut vanhoja myllyrakenteita, ei niiden jäänteitä ole kaivamisen jäljiltä säästynyt. Valtatie 12:sta kaakkoispuolella ojaa ei ollut muokattu, vaan paikka kasvoi pitkää heinää ja tiheää puskikkoa. Paikalla ei havaittu mitään viitteitä vesimyllyn jäännöksistä ojan ympäristössä. Ojassa oli muutamia puisia vahvasti lahonneita kappaleita, jotka mahdollisesti liittyvät ojan pienimuotoiseen patoamiseen. Puiset rangat ovat hyvin lähellä nykyistä betonista ojarumpua, joten ne ovat todennäköisesti sen rakentamisen jälkeen paikalle laitettuja.

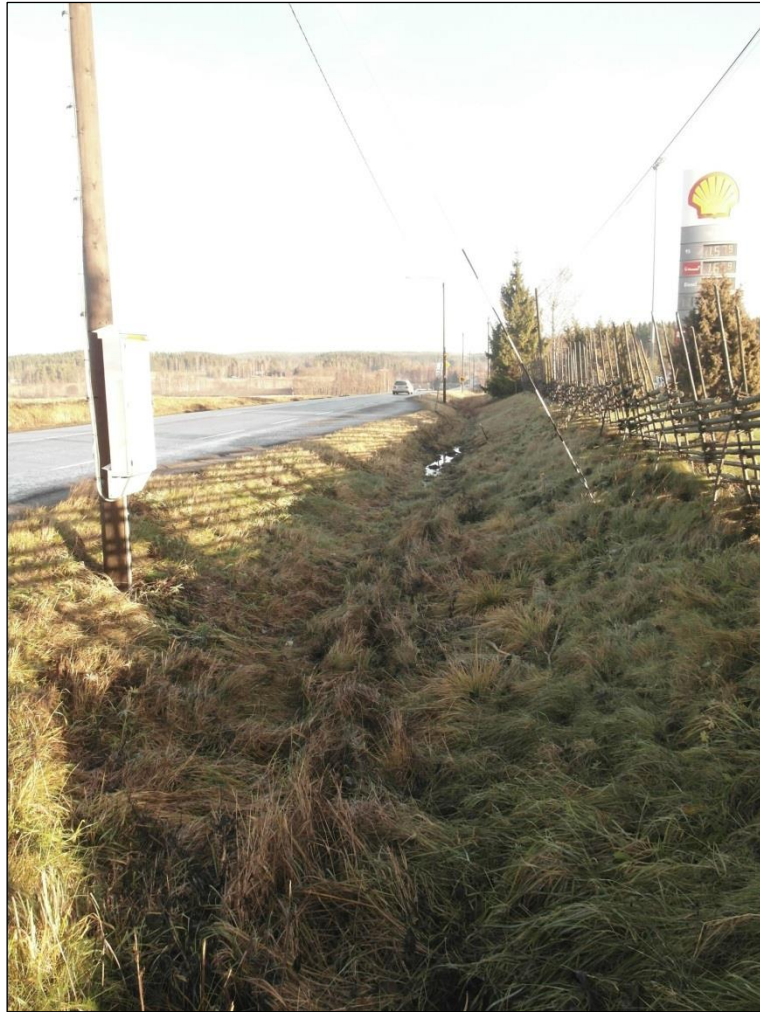
Valtatie 12 kaakkoispuoli, huoltoaseman edustalla.

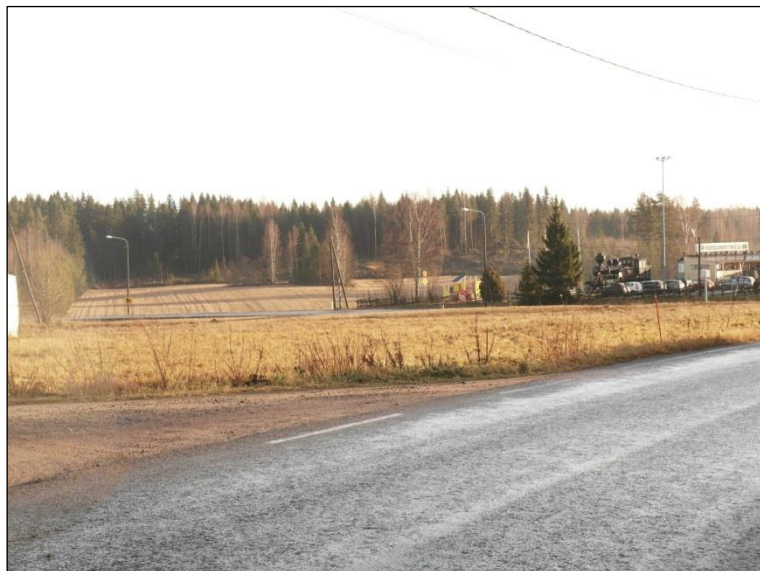
Valtatie 12:n kaakkoispuolta. Oikealla huoltoaseman alue. Kuvattu etelään.

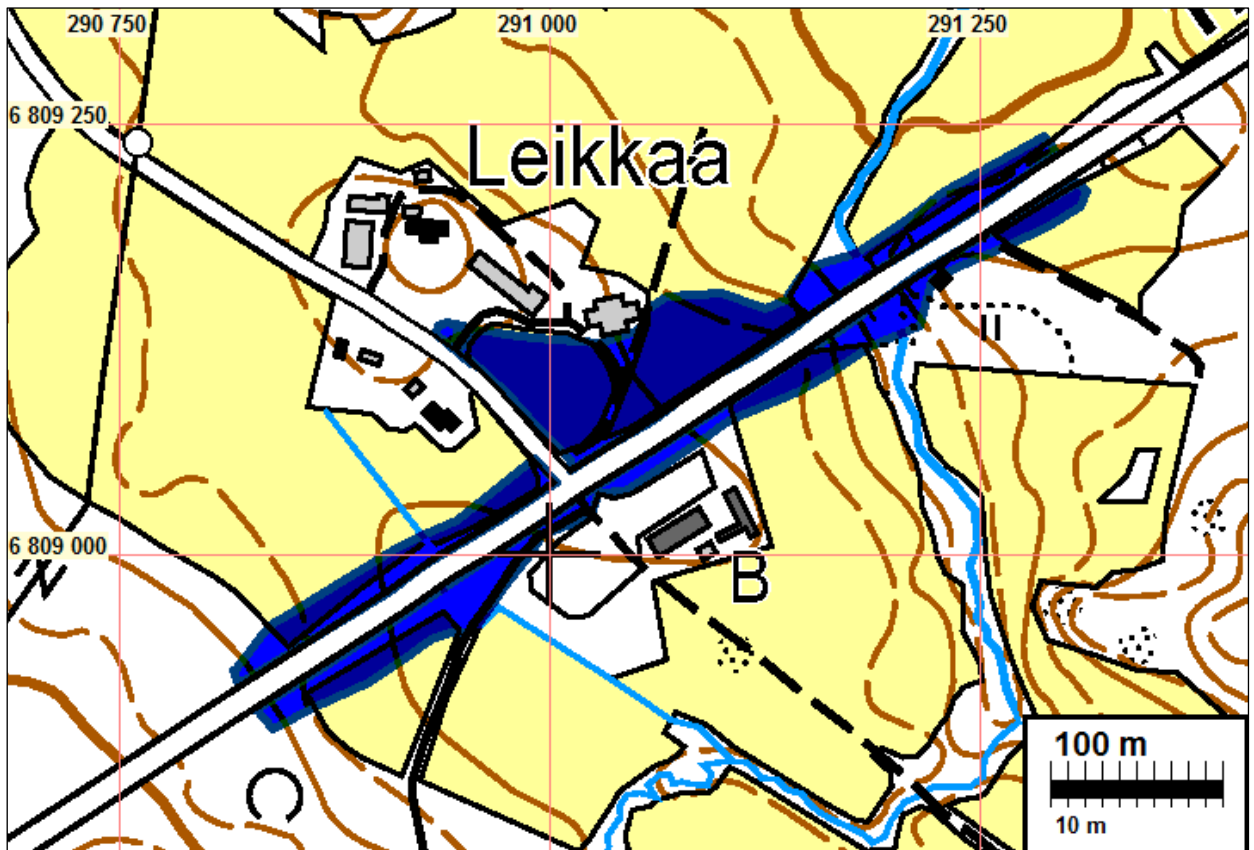
Koko hanke-alue - tutkimusalue - tutkittiin ja arvioitiin kokonaisuudessaan eri menetelmin. Tarkemmin maastossa tarkastettiin kartalla sinisellä korostuksella esitettyjä alueita.

Kartan tulkinnassa on syytä ottaa huomioon alla lueteltuja seikkoja. Kartan esittämät tarkastetut alueet voivat olla tulkinnan varaisia, riippuen siitä mitä tarkastetulla alueella tarkoitetaan ja miten se käsitetään. Kartalla sinisellä korostettu on peitoltaan keskimääräinen yleistys siitä maastosta mitä on tarkemmin katsottu, koska maastossa ei systemaattisesti dokumentoitu:
