**Sastamala
viemärikaivannon kaivuun
arkeologinen valvonta
Mäkitalon kivikautisen asuinpaikan
läheisyydessä
2013**

Tilaaaja: Sastamalan Vesi Liikelaitos

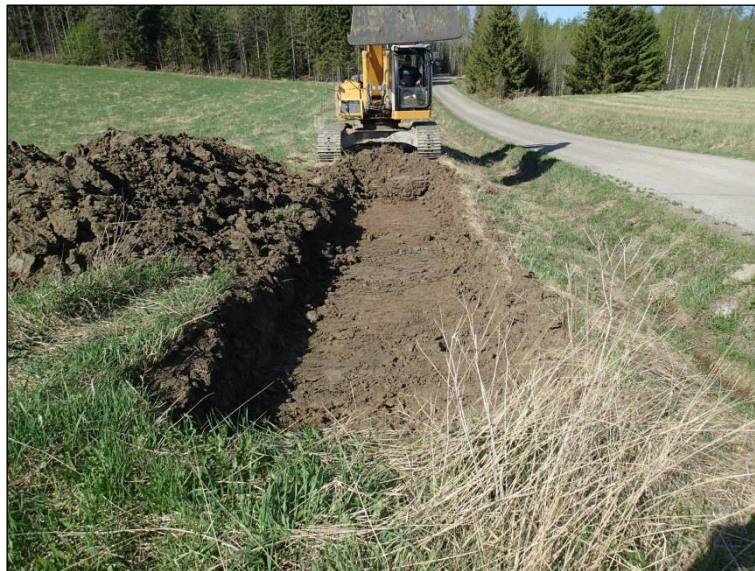
Viemärikaivannon leikkauksessa ja tasoissa oli koko matkalla – yhtä poikkeusta lukuun ottamatta – hyvin samanlaiset kerrokset. Normaalaa muokkauskerrosta (humusta ja kivennäismaata eli savea/hiesua sekoittuneena) noin 30 cm, sen alla hieman värjäätynyttä hiesua ja alinna vaaleanharmaata ns. puhdasta hiesua. Kyseiset maakerrokset osoittautuivat olevan normaalia humus- ja kivennäismaata ilman minkäänlaisia anomaliaita tai arkeologisesti tai kulttuurihistoriallisesti merkittäviä artefakteja. Hykkyrintien pohjoispuolella, lähellä risteystä, maa-ainekset olivat muutoin samat, mutta kaivannosta erottuimpeen peitetty pelto-ojan paikka.

Kaivettua tasoa Hykkyrintien eteläpuolella.

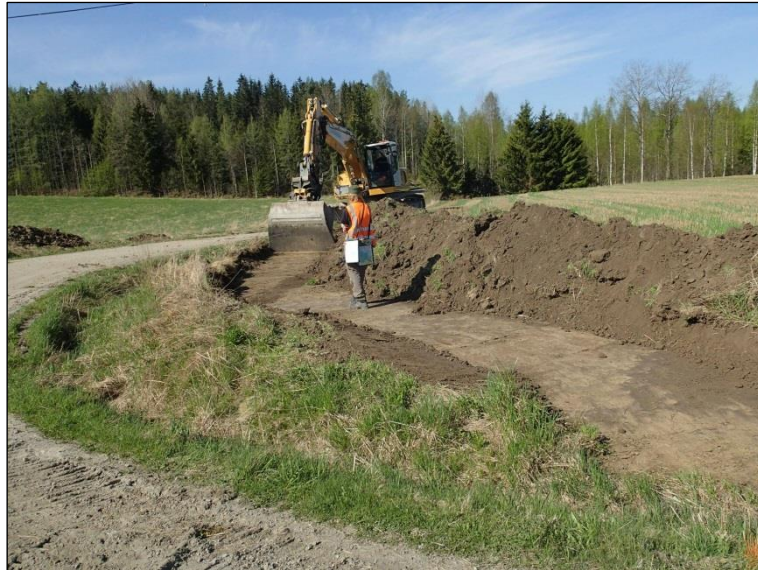
Valvontaa Hykkyrintien ja Leppälammintien risteuksen luoteisnurkkauksessa.

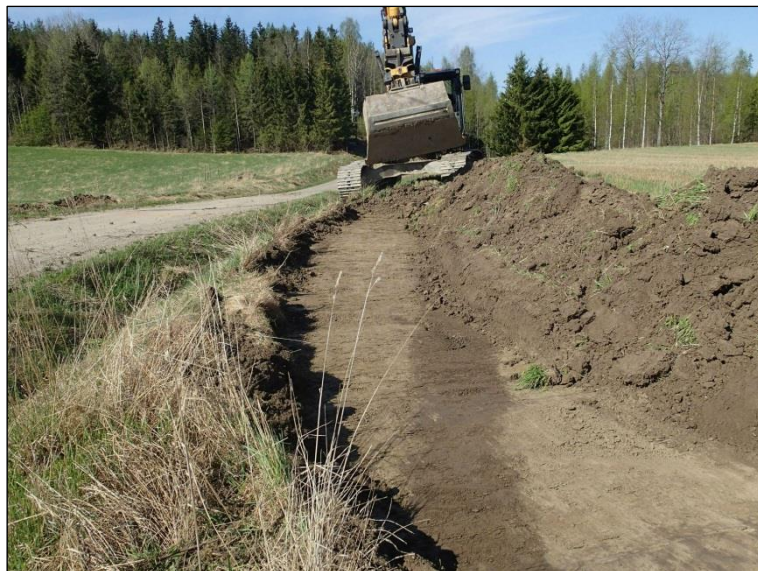
Pelto-ojan paikka Hykkyrintien ja Leppälammintien risteuksen luoteisnurkkauksessa

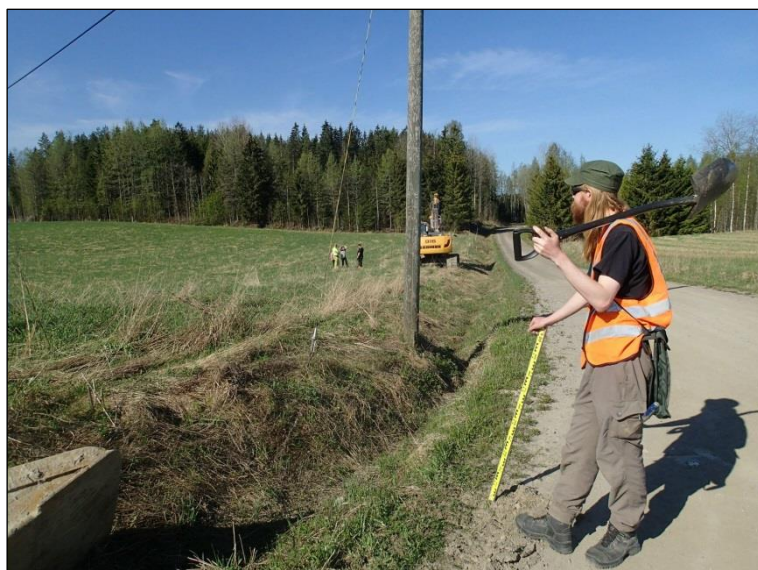
Valvottavaa aluetta Hykkyrintien eteläpuolella pellolla.

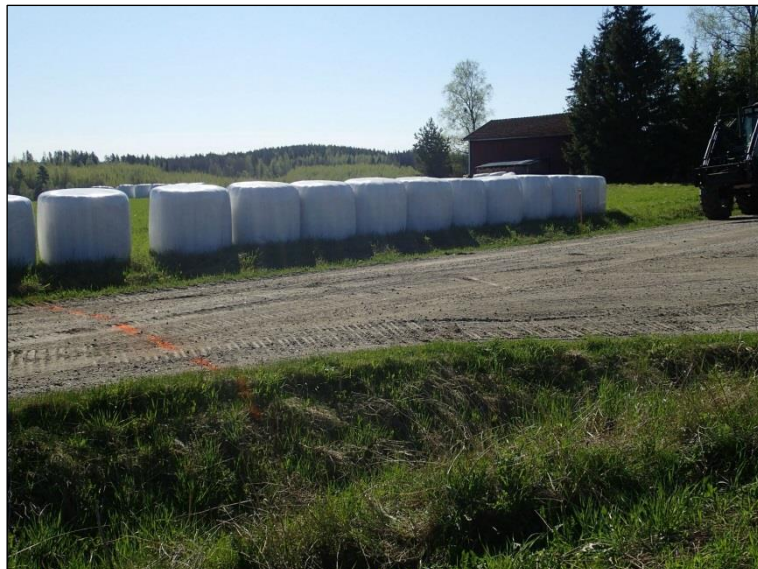
Alkuperäisen suunnitelman mukaan viemärikaivanto oli tarkoitus kaivaa Hykkyrintien eteläpuolella tien suuntaisesti lännestä itään ja alittaa Leppälammintie risteyksen kohdalla. Tällöin viemärikaivantoa Leppälammintien itäpuolella olisi kuitenkin tullut kaivetuksi muinaisjäännösrajan sisäpuolelle. Sen takia kaivaminen ohjeistettiin tehtäväksi sillä tavalla, että kaivanto kiersi muinaisjäännösalueen. Asia toteutettiin siten, että Hykkyrintien suuntainen kaivanto siirrettiin loppupäästä kulkemaan tien pohjoispuolta, ja vastaavasti Leppälammintien kohdalla kaivanto tuli risteyksen pohjoispuolelle. Muutos vaati kaksi maantien alitusta yhden sijasta. Maantien alituksia ei valvottu arkeologisesti, koska ne toteutettiin vaakaporauksella.

Leppälammintien alitus merkitty tiehen oranssilla värillä.
