**Sastamala  
Nokkakylä  
arkeologinen  
tarkkuusinventointi  
jatkotyö  
elokuu 2018**

**Tilaja: Illon vesihuolto-osuuskunta**

**Alue:** Sastamalan Nokkakylän alueelle suunnitteilla oleva vesihuoltoverkosto.

**Tarkoitus:** Tarkentaa ja varmistaa kesäkuussa 2018 tehdyn tarkkuusinventoinnin tuloksia vesihuoltolinjan linjauksen muutossuunnitelmien pohjaksi.

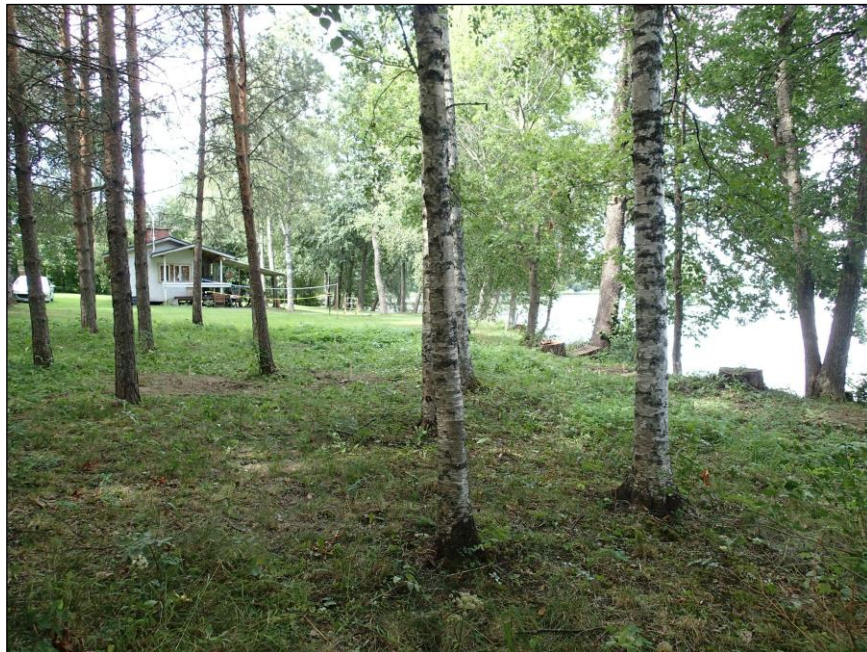
Kansikuva: Nyt tarkemmin tutkitun muinaisjäänneksen Roismala Koillisranta maastoa, luoteeseen.

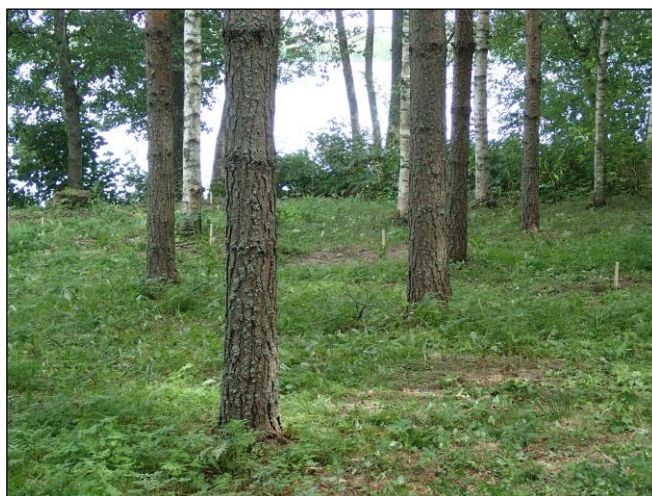
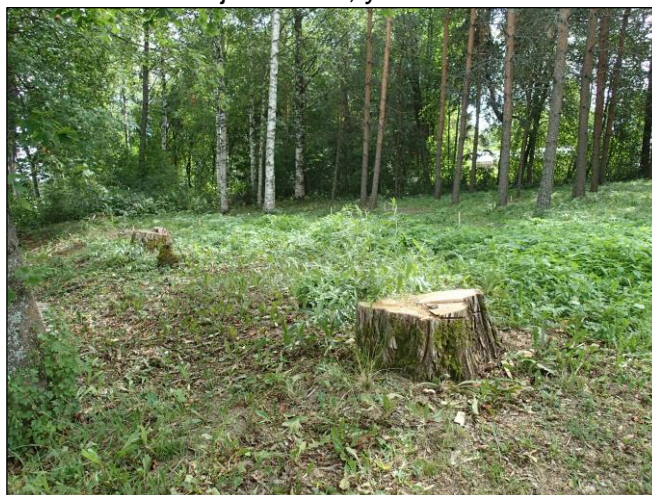
Koillisrannan muinaisjäännöstä, yllä koilliseen alla kaakkoon

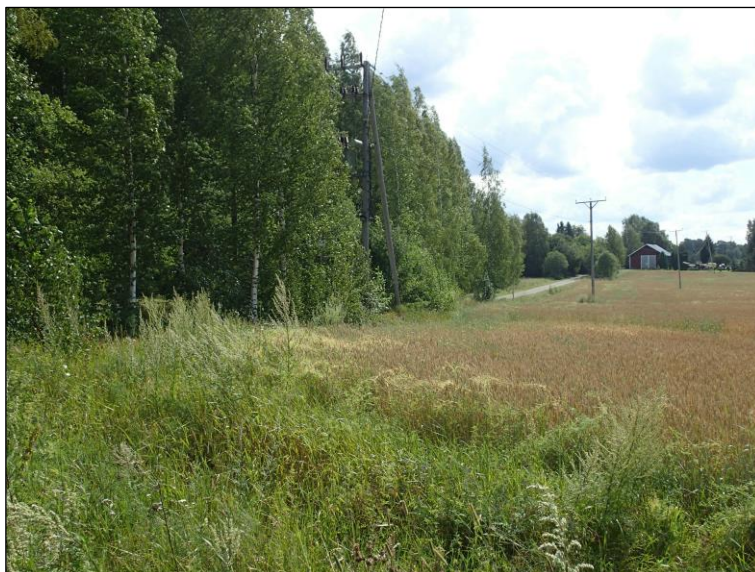
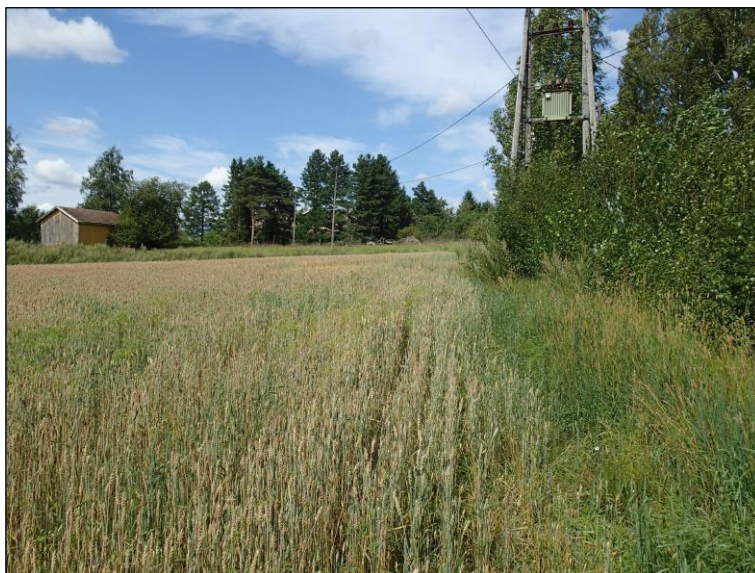
Keskellä pylväässä muuntaja, jonka pohjoispuolella havaittiin pellon reunassa merkkejä muinaisjäännöksestä. Etelään. Alla sama muuntaja sen eteläpuolelta pohjoiseen.
