# **SASTAMALA**

## **Nokkakyläntie 207**

### **vesihuoltoliittymän kaivamisen**

### **arkeologinen valvonta**

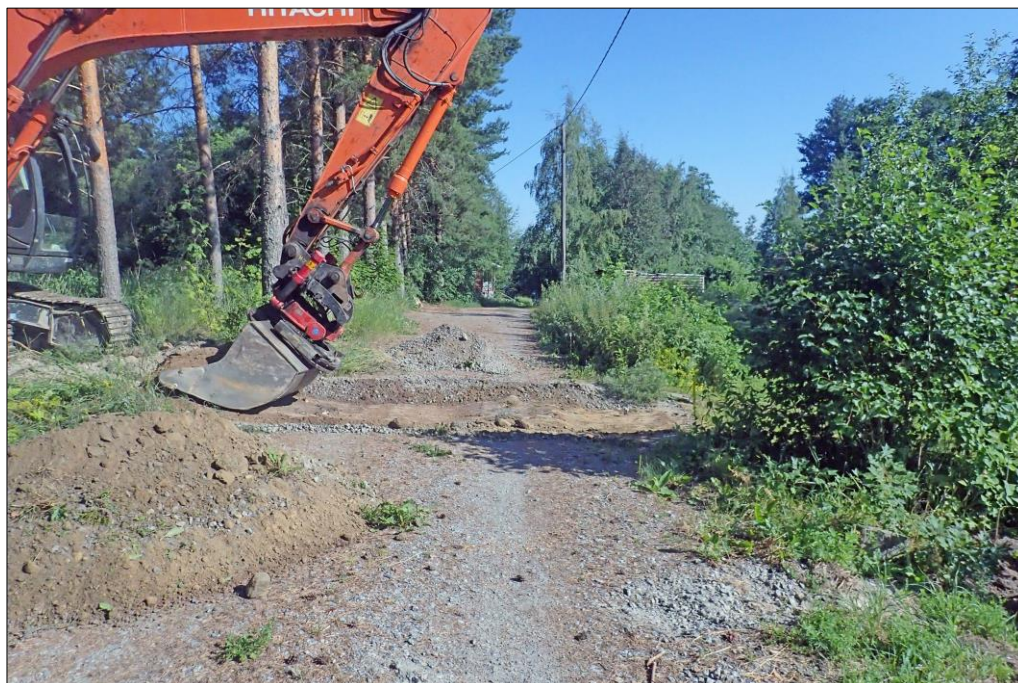
**Kansikuva:** Kaivuutyö aloitettiin Torranniementieltä länteen, vasemmalle. Vuonna 2018 kaivettiin tien itälaitaa arkeologin valvonnassa. Kuvattu pohjoiseen.

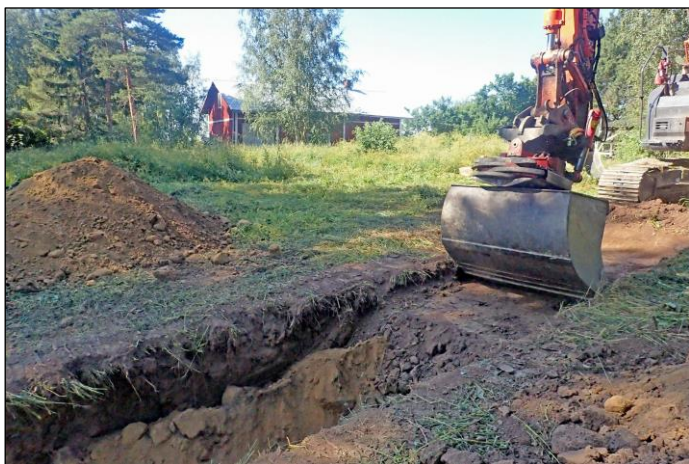
Kuva 1

Vasemmalla: Ensin maata poistettiin leveämmällä kauhalla, jotta kaivanto pysyisi vakaana. Tavoitesyvyyteen, 2–2,5 m kaivettiin kapealla kauhalla. Kuvattu lounaaseen. Oikealla: Soraista hietaa, eli pohjamaata, noin 30 cm muokkauskerroksen alla, kaivannon puolivälin kohdalla.

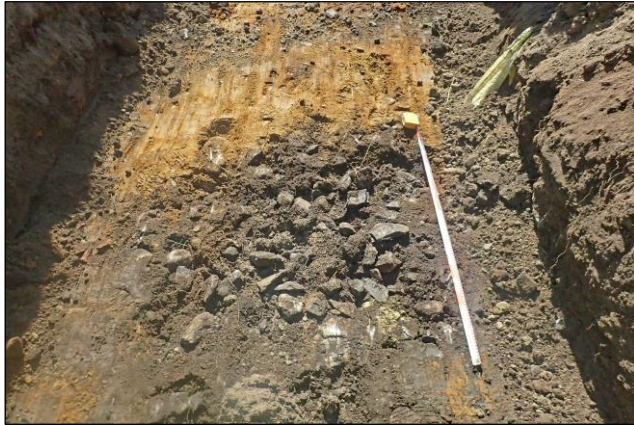
Kuva 3

*Vasemmalla:* Talon koilliskulmalla sijanheen maakellarin jäänteet. Kuvattu luoteeseen.

Kaivannossa oli pinnassa 30-100 cm syvyydelle nykyaikaisia muokkaus- ja täyttökerroksia, joiden alta alkoi sorainen hieta eli pohjamaa. Tien ja talon välissä on ollut vuosikymmeniä sitten perunapello (asukkaan kertomana). Talon koilliskulman tasalta, sen pohjoispuolelta, löytyi syvälle kaivettu kohta, joka oli täytetty irtokivillä ja multaisella maalla. Talon nykyinen omistaja kertoi, että paikalla oli aikoinaan pieni maakellari, joka jäi pois käytöstä jo 1970-luvulla (sitä ei ole vanhoilla kartoilla). Noin 3 m päässä maakellarinjäännöksistä länteen löytyi keskittymä modernia jätettä, esimerkiksi tiilenpaloja, kumisaappaan pohja, vanhaa kaapelia ja muoviviroksaa. Jätettä oli kaivannossa yhteensä noin 6 m matkalla. Syvimmillään sitä oli noin 1 m maanpinnasta. Nykyisen talon omistaja kertoi, että samalla paikalla sijainnut, 1900-luvun alussa rakennettu, talo paloi maan tasalle vuonna 1970, ja että nyt löydetty aines on tuon palaneen talon maahan kaivettua raivausjätettä.

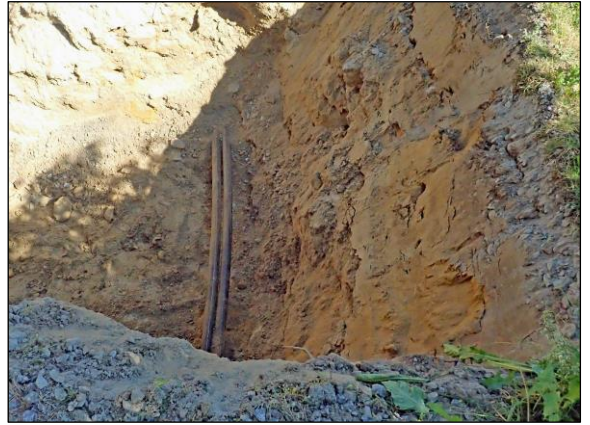
Kuva 4

*Oikealla:* Aiemmin asennetut putket Torranniementien itäreunassa.

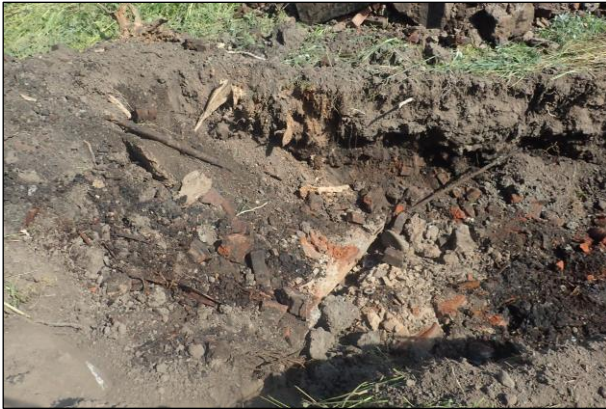
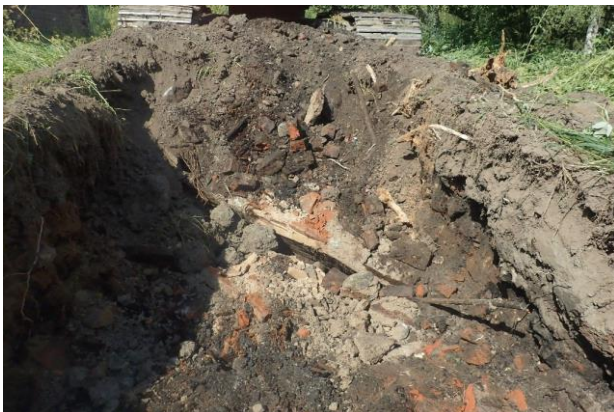
Kuva 5

*Vasemmalla yllä ja alla:* Talon pohjoispuolelta tuli runsaasti vanhan talon purkujätettä.

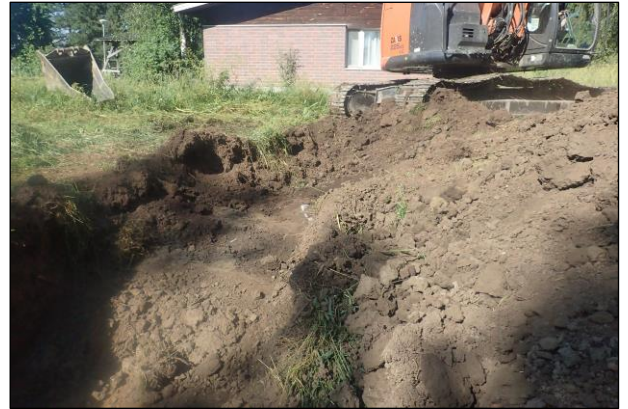
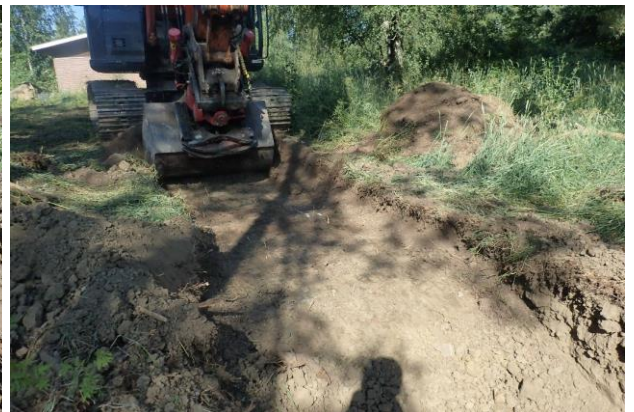
Kuva 6

*Oikealla:* Muokkauskerrosta vanhan perunapellon kohdalla, noin kaivannon puolivälin kohdilla. Kuvattu länteen. Alla oikealla kaivannon alkupäätä idässä.
