# Valkeakoski Kärjenniemi Viemäri­linjan muinais­jään­nösinventointi 2011

*Alue:* Uusi viemäriinjaus Valkeakosken Kärjenniemessä.

*Tarkoitus:* Tarkistaa kattavasti viemärikaivantolinja ja selvittää onko sen kohdalla kiinteää muinaisjäännöstä.

*Tulokset:* Viemärikaivantolinjan kohdalla ei havaittu muinaisjäännöksiä. Linja viistää vanhaa 1850-luvun kartalta paikannettua kylätonttia, mutta kulkee etäämpänä 1600 luvun kylätontista.

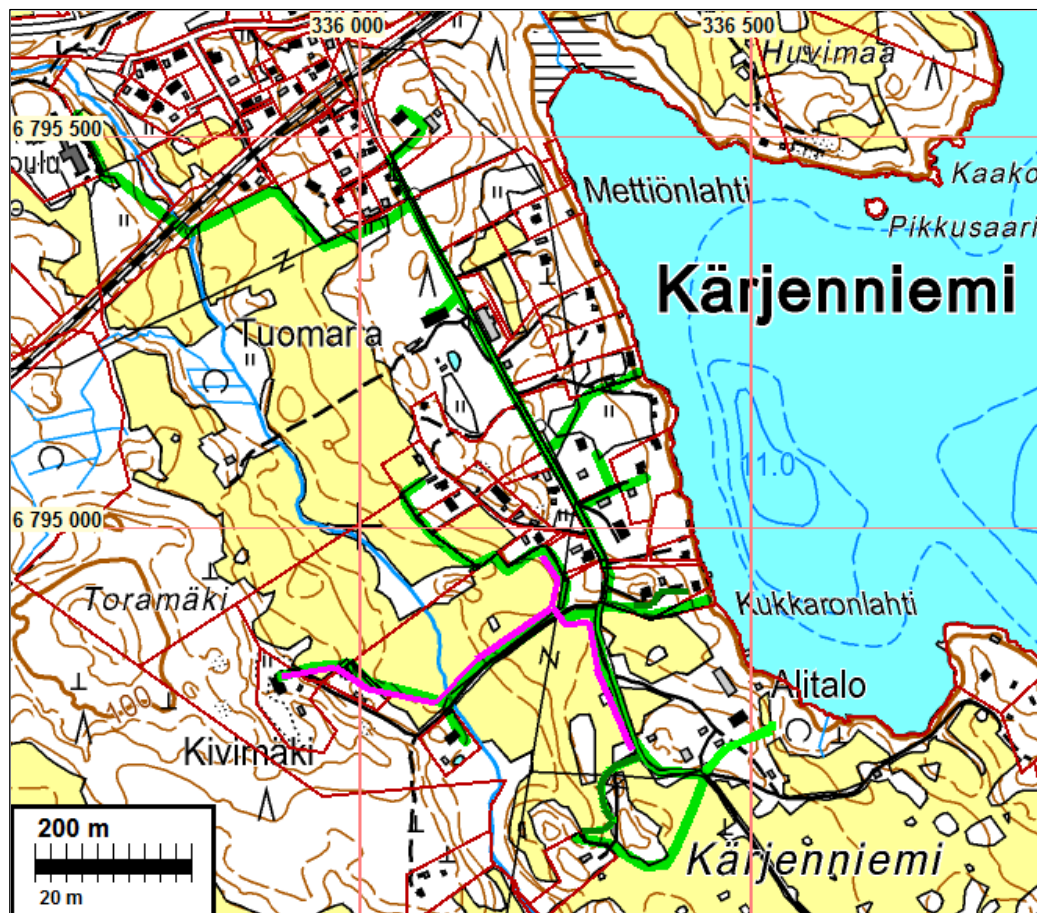
Karttaan vihreällä merkitty tutkitut linjat. Sinipunaisella on merkitty jo ennen inventointia rakennettu linjan osa. Tumman vihreällä alkuperäisestä suunnitelmasta poikkeavat osat linjan eteläpäässä sekä Kukkarolahden länsirannan mäenkumpareella olevan talon kohdalla. Kaikki kaivannon aiemman suunnitelman ja uuden suunnitelman mukaiset linjat, sekä jo rakennettu linjan osa liepeineen tarkastettiin maastossa.

Alkuperäisestä suunnitelmakartasta poiketen linjan eteläpäässä sen eteläisin länteen kaartava lenkki on siirretty kulkemaan pohjoisemmasta, pellon reunaa (tumman vihreä linja). Kukkarolahden länsirannalla olevan mäenkumpareen kohdalla linja tulee kulkemaan vanhassa vesijohtokaivannossa, joka kulkee kumpareen (pihan) laen kautta rannassa olevalle talolle.

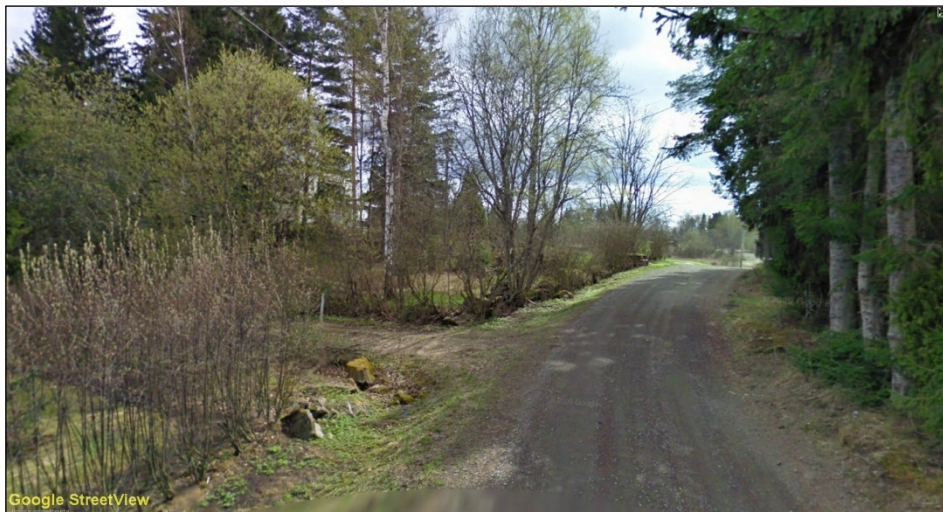
Kuva Google StreetView

Vasemmalla vanhaa kylätonttia, joka osin täysin autiona. Viemäri kaivetaan tien vasempaan reunaan. Kuva etelään. Oikealla on autoitunut 1850-l kartalle merkitty tontti

Viemäri linja kulkee vanhan kylätontin liepeillä kolmessa kohdassa. Viemäri linja kulkee Kärjenniemen vanhimman, 1700 ja 1800 luvun kylätontin pohjoisosan halki Kärjenniementien alla, tien itäreunalla. 1850-luvun kartalla myös tien itäpuolella on talotontti. 1850 kartalla Kärjenniementie on nykyisellä paikalla, vanhemmalla kartalla hieman idempänä kylätontin pohjoisosassa. Kylätontin kohdalla, Kärjenniementien ojan laitaa, tien varressa olevan raivauskivikon ja tien välisellä puolen metriä leveällä kaistaleella tutkittiin ojan reunaa penkomalla ja koekuopalla. Kohdalle ei ole mitään muinaisjäännökseen viittaavaa (kuva alla)

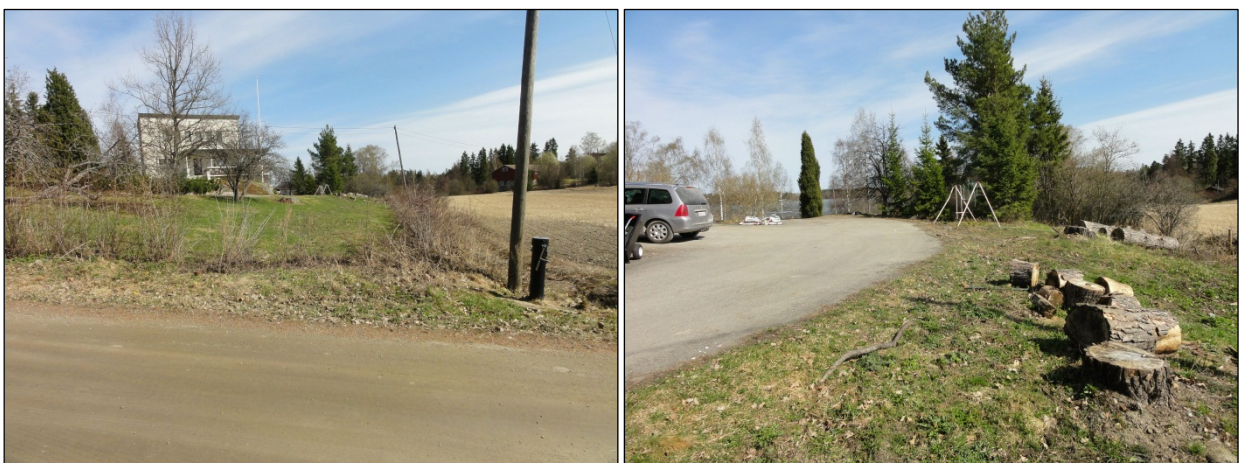
Viemäri kulkee vas. tolpnan kohdalta pihanurmikon halki talon eteläpuolelle asfaltin reunaan. Kuvat itään.

Koekuoppia ei pihamaalle tehty, mutta laella oli asfaltoidun pihatien reunoilla avointa maata ja jossa ei havaittu mitään mainittavaa.

Edellisen paikan eteläpuolella tie tulee peltoalueelle. Tien itäpuolella on korkeahko kumpare jonka laella on vanha asuinrakennus. Sen eteläpuolella on pelto, jonka itäosassa, lähempänä rantaa on sijainnut kylätontin vanhimmat osat. Pellon pinnassa havaittiin tummaa maata ja kiuaskiviä, kumpareen eteläpuolella, lähellä rantatöyrästä. Viemäri linja rakennetaan tällä kohdoin kumpareen laelle, talon pihapiirin halki kulkevan vesijohtokaivannon kohdalle. Tämä alue on niin muokattua (asfalttia, tasattua, täytemaata) että siellä tuskin on mitään arkeologisesti mielenkiintoista säilynyt ja viemärikaivanto tulee vesijohtokaivannon yhteyteen, joten mitään lisätuhoja ei voi tulla vaikka alueella jotain olisikin syvemmällä säilynyt, mikä on epätodennäköistä..

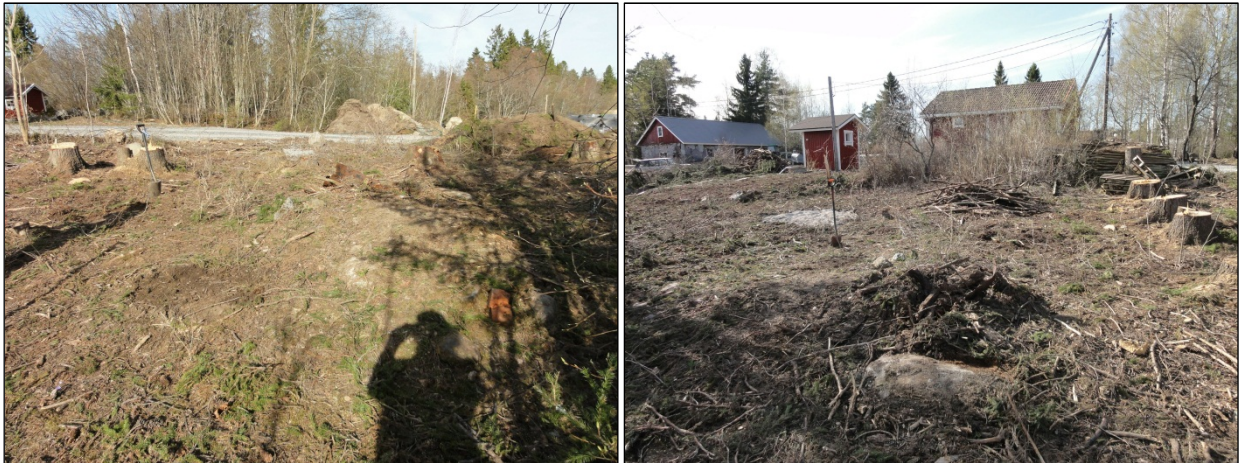
Viemäriinjan aluetta Alitalon eteläpuolella. Vasemmassa kuvassa linja kulkee kuvan vasemman laidan kantojen kohdalta. Kuvan oikealle puolen jää omakotitalotyömaa kaivantoineen kuvattu itään. Oikeassa kuvassa sama alue kuvattuna luoteeseen. Linja tulee vasemmalta pienen punaisen pumppurakennuksen kautta kantojen kohdalle ja siitä itään. Kylätontti jää taustalle.

Alitalon eteläpuolella viemärikaivanto tulee vanhan kylätontin eteläpuolelle, etäämmäksi kylätontin vanhimmista osista mutta 1858 kartan tontin eteläreunan tuntumaan. Viemärikaivanto kulkee siellä kosteassa moreenimaaperässä. Jo puustosta ja pusikosta raivatulle linjalle tehtiin useita koekuoppia, mutta mitään kulttuurikerrosta tai rakenteita niissä ei havaittu. Mainittakoon, että aivan Alitaloon kulkevan linjan eteläpuolelle oli rakenteilla uusi omakotitalo. Alitalon pääraennukseen tulee viemäriinjalta haara, joka kulkee nykyisen vesijohtokaivannon kohdalla.

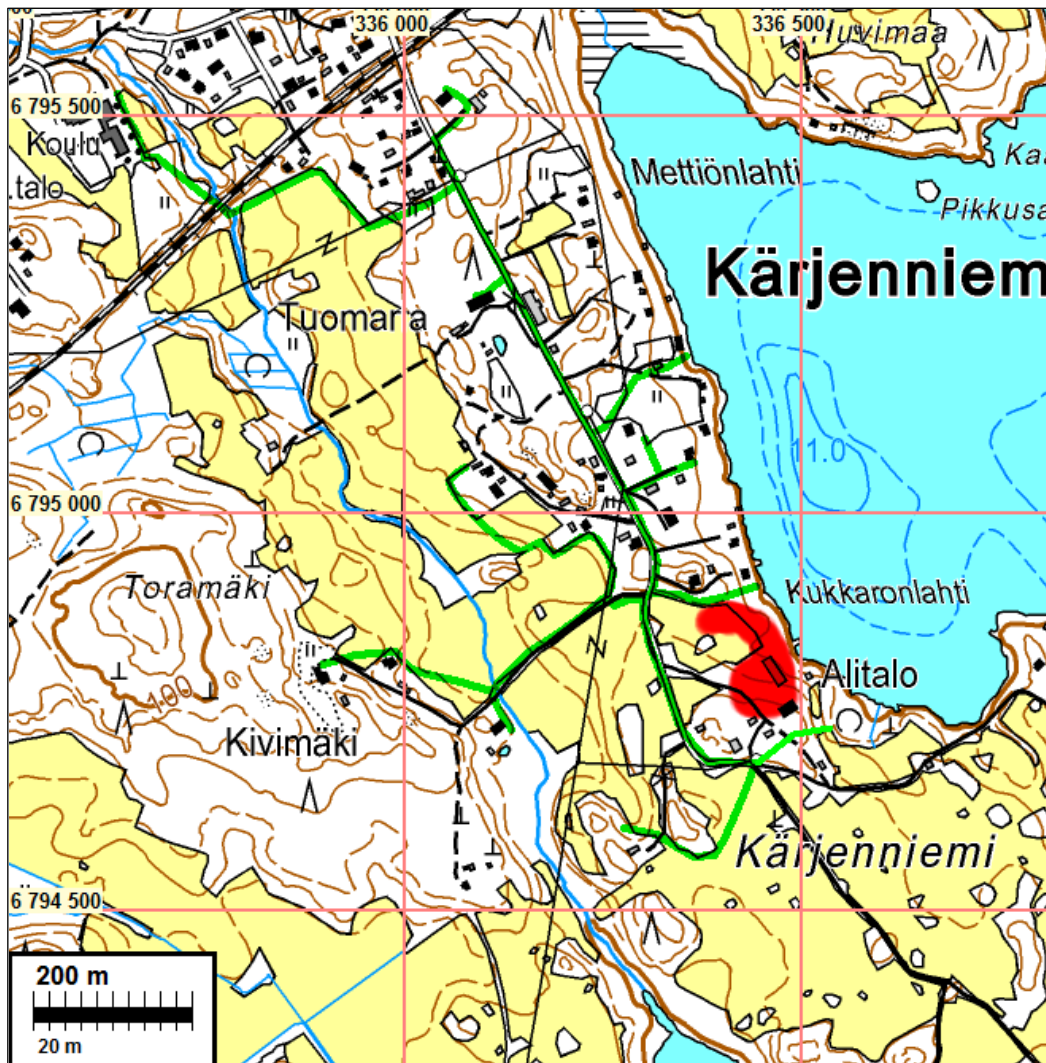
BB1<sup>A</sup> 12,13

Viemärlinjaus vihreällä, kylätontit punaisella  
Kärjenniemen kylätontti v. 1640. Sen paikannus nykykartalla on karkea.

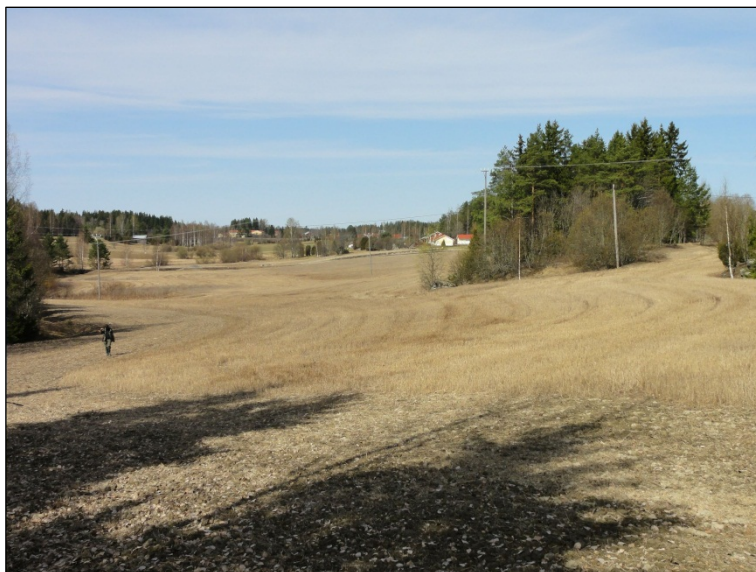
Viemäri­linjan eteläisin osa pellossa. Kuvattu pohjoiseen.  
Viemäri­linja kulkee Kärjenniementien alla oik. reunassa. Kuvattu pohjoiseen

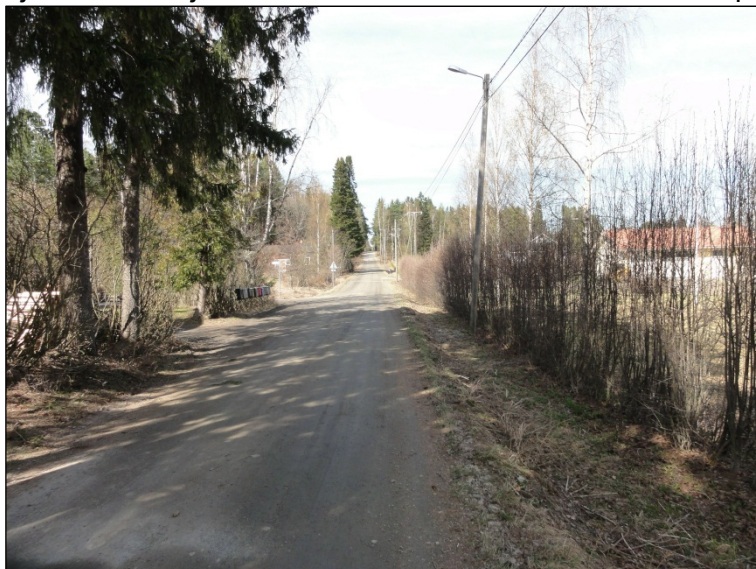
Kohta linjan pohjoisosassa, missä linja erkanee tien laidalta länteen, pellolle purolaaksoon.

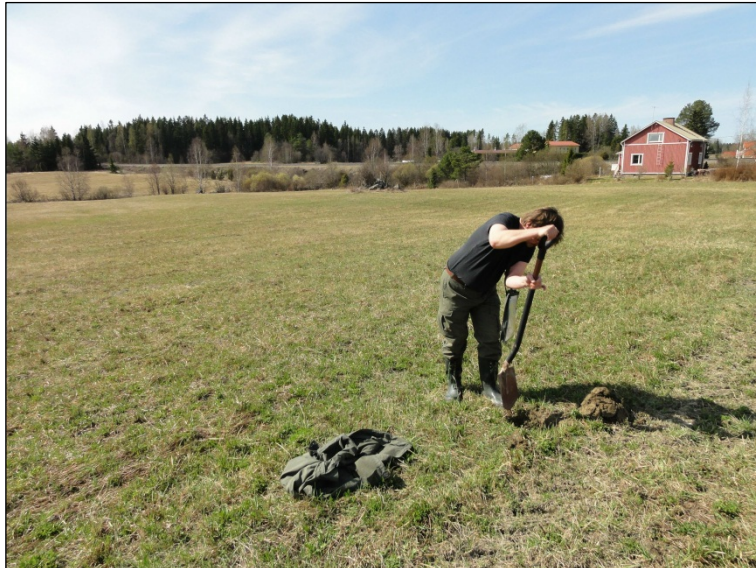
Timo Sepänmaa kaivaa koekuoppaa linjalle Tuomarlan pohjoispuolella ja radan eteläpuolella.

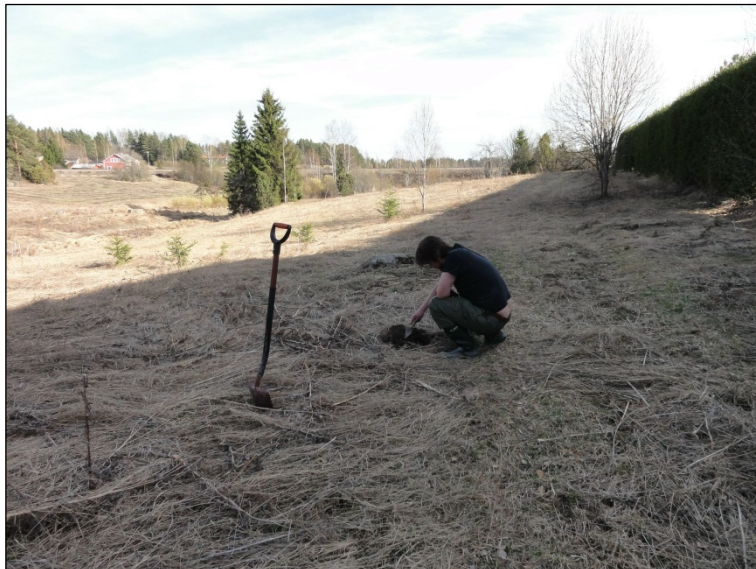
Sepänmaa kaivaa koekuoppaa linjan pohjoispäässä, koulun kohdalla.

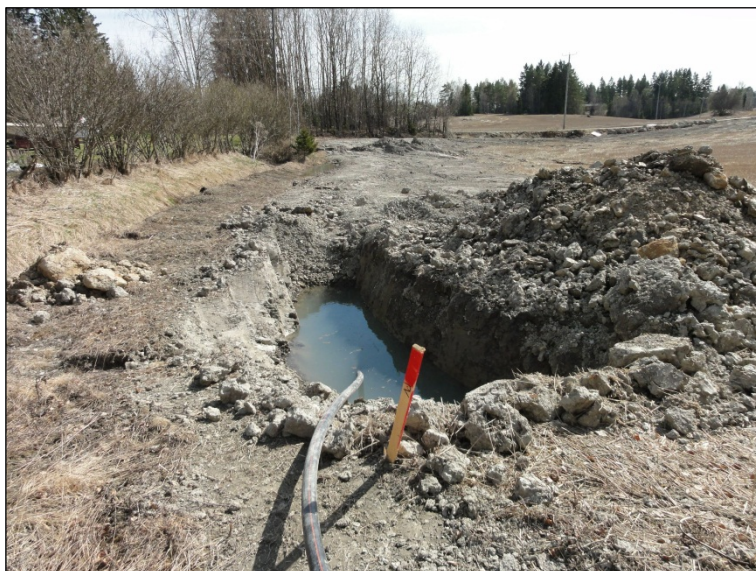
Jo kaivettua linjaa pellon reunassa kylätontin itäpuolella. Pelto arkeologisesti tyhjä.

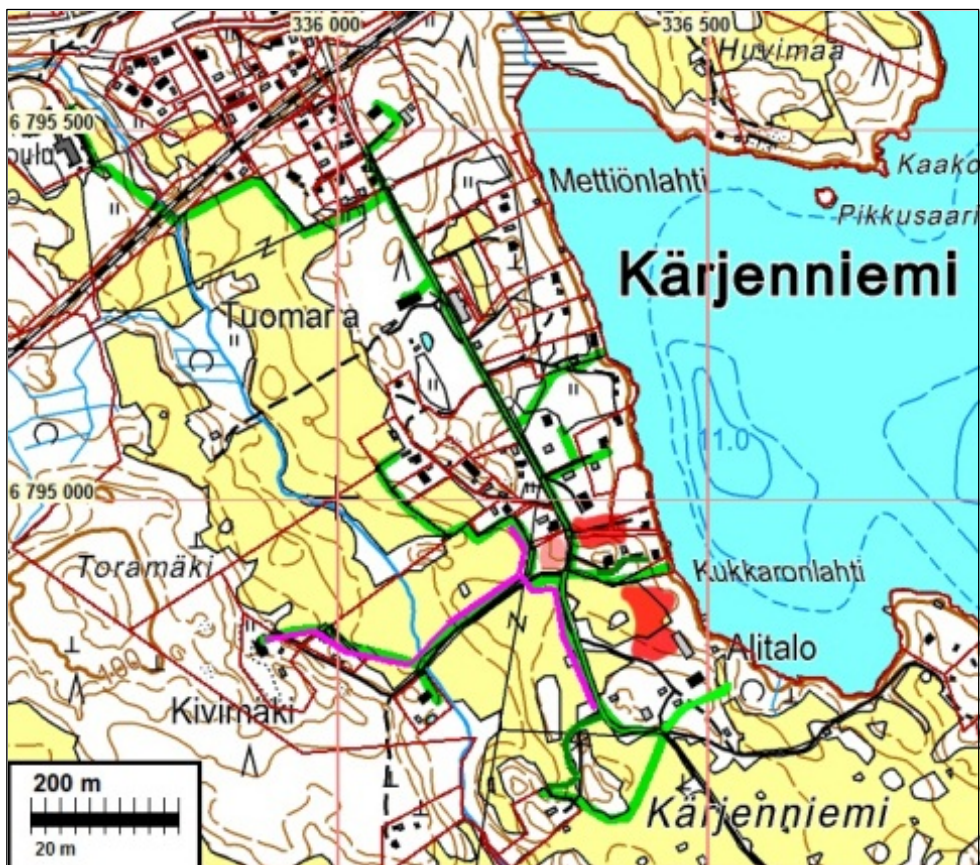
Kärjenniemen kylässä 1539 asutusluettelon mukaan 8 taloa (tilaa) ja sama määrä edelleen 1634, sekä 1754 kartalla (7 kylätontilla, yksi puron länsipuolella). 1730 kartalla tontilla 9 taloa. 1858 kartalla 11 talotonttia. Muinaisjännökseksi alustavasti ehdotan Kärjenniemen 1600-1800-luvun kartoilta arvioidut autoituneet ja myöhemmältä maankäytöltä säästyneet kylätontin vanhimmat osat. Vanhan rantatöyrään päällä, pellolla, Kukkarolahden länsirannalla havaittiin pellossa hist. ajan asuinpaikkaan viittaavia merkkejä (tummaa, maata tiilenmuruja, kiuaskiviä).

Alustava muinaisjännösrajaus punaisella.
