**Vesilahti**  
**Rautiala ja Suomela koekaivaukset**  
**sekä**  
**Järvenranta ja Isohaka**  
**maakaapelilinjan kaivamisen**  
**arkeologinen valvonta**  
**2012**

**Kustantaja: LNI Verkko Oy**

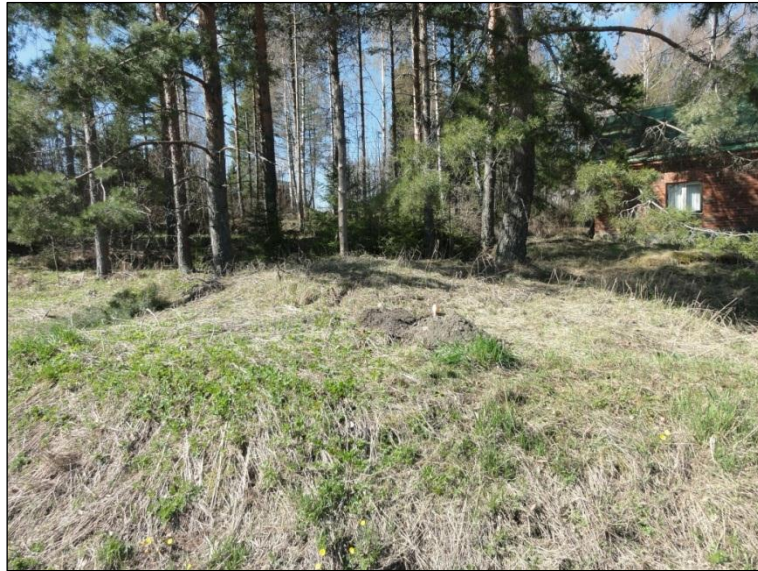
Vanha riihen pohja Rautialan tilan itäpuolella osin Rautialantien leikkauksessa

Suunnitellun kaapeliuran varrella sen välittömässä läheisyydessä havaittiin linjan länsipuolella, sen ja tien välissä vanhan rakennuksen jäänteet. Rakenteen ikää ei tutkimuksissa saatu selvitettyä. Rakenteen jäännösten viereen tehdyssä koekuopassa nro 6 havaittiin musta noensekainen maakerros. Todennäköisesti kyseessä on vanhan riihen jäänteet.

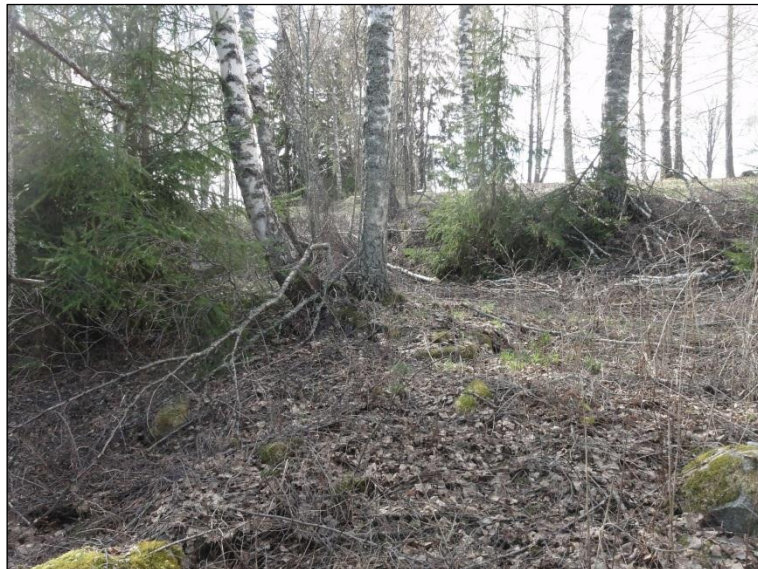
Rakennuksen peruskiviä kaapelilinjan pohjoispäässä. Linja kulkee peltoon laskevan penkereen alapuolella rakenteen ja pellon välissä eikä kajoa rakenteeseen.

Linjan läheisyydessä, sen luoteispäässä, havaittiin vanhan ulkorakennuksen, oletettavasti navetan jäännökset. Sen ajoitus jäi epäselväksi. Rautialan tilan itäpuolella, aiemmin suunnitellun linjauksen varrelta havaittiin 22 metriä pitkä kivirivi, joka liittyy alueen maanviljelyn historiaan. Todennäköisesti kyseessä on pellon/ryytimaan reunalle heitetyistä kivistä, jotka muodostavat kivirivin. Rakenteen ikä ei ole tiedossa.

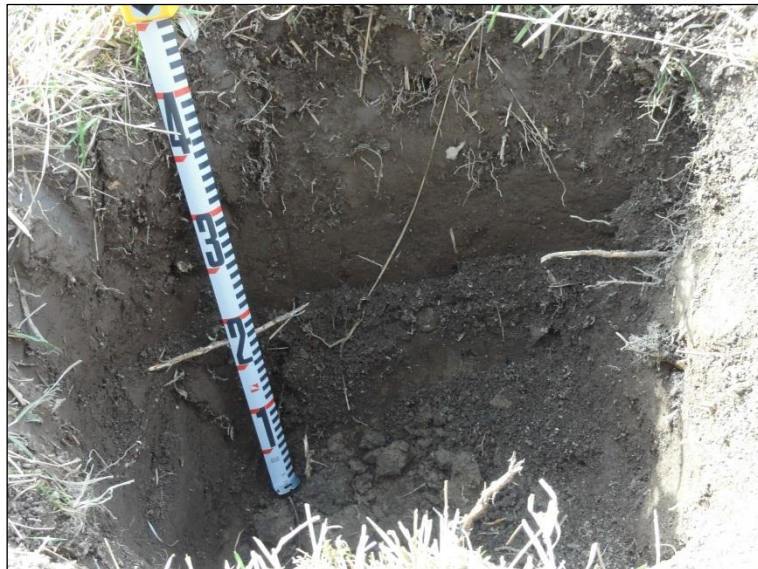
Koekuoppa nro 2 ja alla nro 14. Muut kuopat samanlaisia.

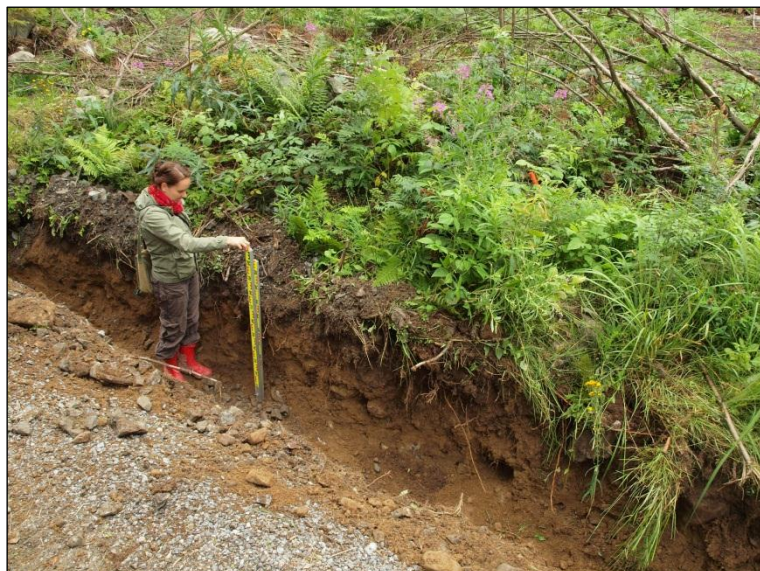
Kaivannon leikkaus ojassa tien alituksesta metsätien suuntaan

Kaapelikaivannon seinämässä oli koko matkalla – kahta poikkeusta lukuun ottamatta – hyvin samanlaiset maakerrokset. Normaalaa humusta 10–20 cm, sen alla kivistä hiekkamoreenia 30–40 cm, hietaa 10–20 cm. Kyseiset maakerrokset osoittautuivat olevan normaalia, metsämaan humus- ja kivennäismaata ilman minkäänlaisia merkkejä kulttuurikerroksista tai rakenteista.

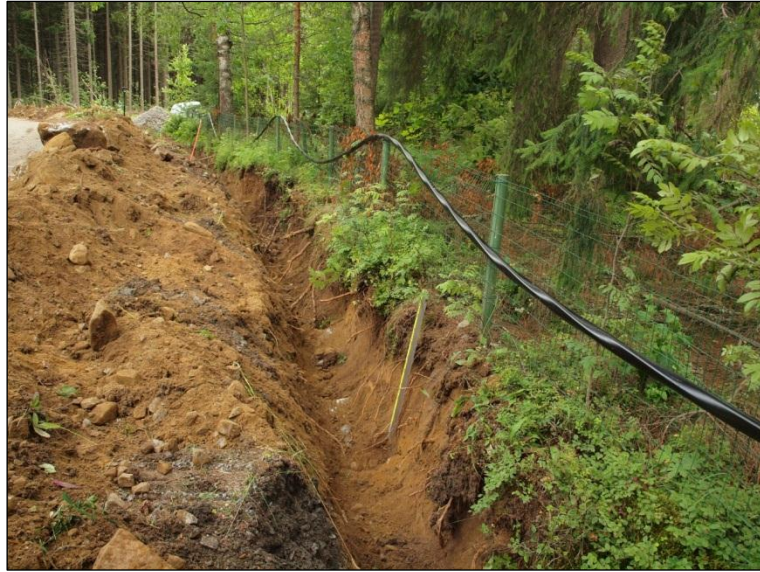
Kaivannon poikkileikkaus muinaisjäännösalueen länsiosassa

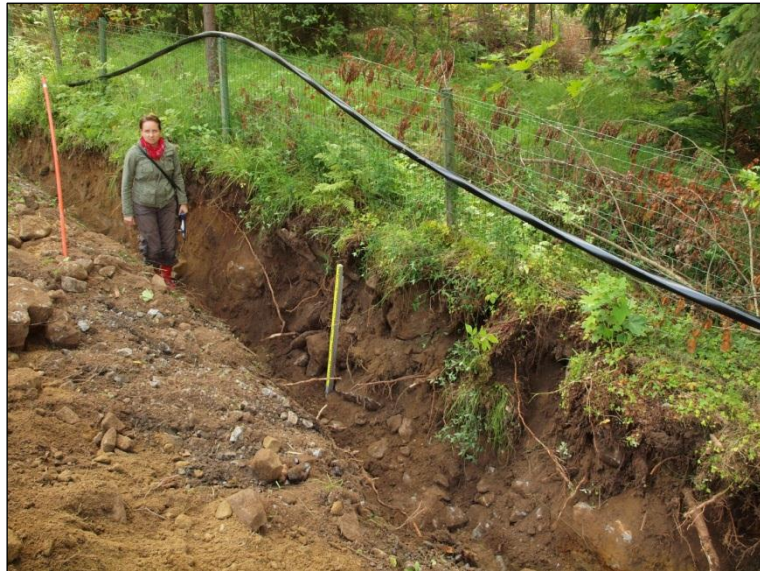
Kaapelikaivannon länsiosaa. Mitan kohdalla kivillä ja rojulla täytetty kuoppa. Löydöt kivillä täytetystä maakuopasta. Rautaputkea, muovipäällysteistä johtoa, ikkunalasia, fajanssia ja tiiltä

Alueen itäosassa, etelään menevän metsätien kohdalla maa-ainekset olivat muutoin samat, mutta pinnalla oli paikalle ajettua murskettä. Metsätieltä länteen, siellä olevan vajan suuntaan ja omakotitontin kohdalla (vajasta 12 m metsätien suuntaan), osuttiin kivillä ja rojulla täytettyyn maakuoppaan (syvyys noin 1.1–1.3 m, leveys 3.3 m). Kivien väleissä pohjalle saakka oli mm. metallirojua, tiilenkappaleita, ikkuna- ja pullolasia, fajanssia ja betonin kappaleita. Kuopassa kivien seasta löytyneen jäämistön perusteella kuoppa on varsin tuore.

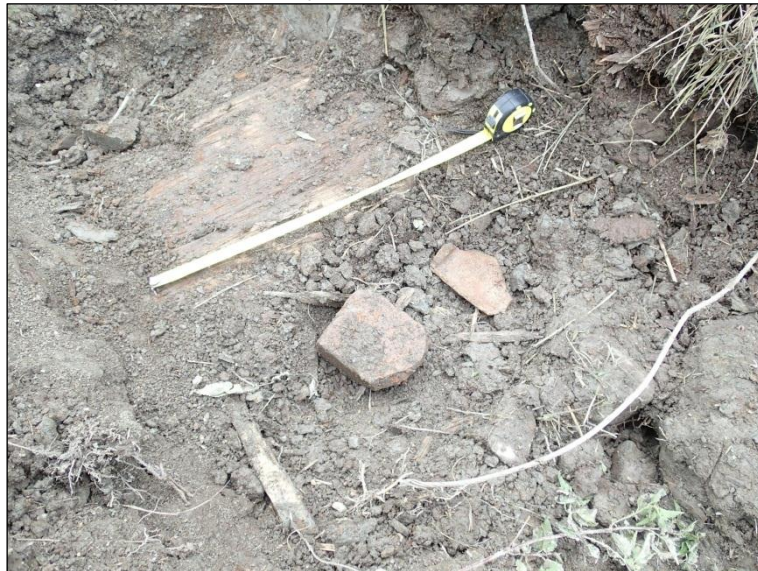
Paljastunut puurakenne, modernia tiiltä, kattotiiltä, kuparikaapelia yläpuolisesta kerroksesta

Pääkaivannossa ojalle päin, noin 5 m navetan nurkalta, osuttiin puurakenteeseen 68 cm syvyy-

dellä maanpinnasta, minkä takia konekaivuu keskeytettiin (N 6799608 E 318508). Rakennetta paljastettiin lapiolla ja lastalla kaivamalla, jolloin osoittautui, että kyseessä on veistetty hirsi (leveys 40 cm, paksuus 23 cm). Sen vierestä paljastui kaksi irtonaista puukappaletta, joiden toinen pinta osoittautui mustuneeksi. Puut olivat savessa ja niiden kontekstissa ei havaittu mitään (ajoittavia) löytöjä. Kun kaivettiin syvemmälle, veistetyn hirren alta paljastui siihen nähden suorassa kulmassa kaksi pyöreätä hirttä (leveys 17 ja 18 cm, hirsien väli 10 cm). Rakenteen laajuuden selvittämiseksi suhteessa kaivettavaan kaapelikaivantoon maa-ainesta poistettiin hieman laajemmalla alueella maantien ja ojan suuntaan. Kun puurakenteen pinta oli saatu esille, voitiin todeta, että veistetty hirsi jatkui maantien suuntaan (pohjoiseen) vain muutamia senttimetrejä. Pyöreät hirret sen sijaan jatkuivat ojan suuntaan (länteen) noin 7 m matkan. Hirret ovat itäpäässä (suhteellisen paksun maakerroksen ja saven alla) varsin hyvin säilyneitä mutta länsipäässä (ohuen maakerroksen alla) osittain maatuneita. Rakenteen takia päätettiin kaapelikaivanto kaivaa rakenteen sivuitse noin 2 m etäisyydeltä. Uuden kaivannon kohdalta ei paljastunut mitään ilmiöitä. Aiempi kaivanto täytettiin maalla ja puurakenne peitettiin savella ja paikalta kaivetulla maa-aineksella arkeologisessa valvonnassa.

Tilan isännän kertoman perusteella kyseessä saattaa olla vanhaan navettaan, sen perustuksiin liittyvät puurakenteet. Itse rakenteesta ei kuitenkaan paljastunut mitään ajoittavaa materiaalia, yläpuolisten kerrosten materiaali nykyaikaista tiiltä ja kuparikaapelia.

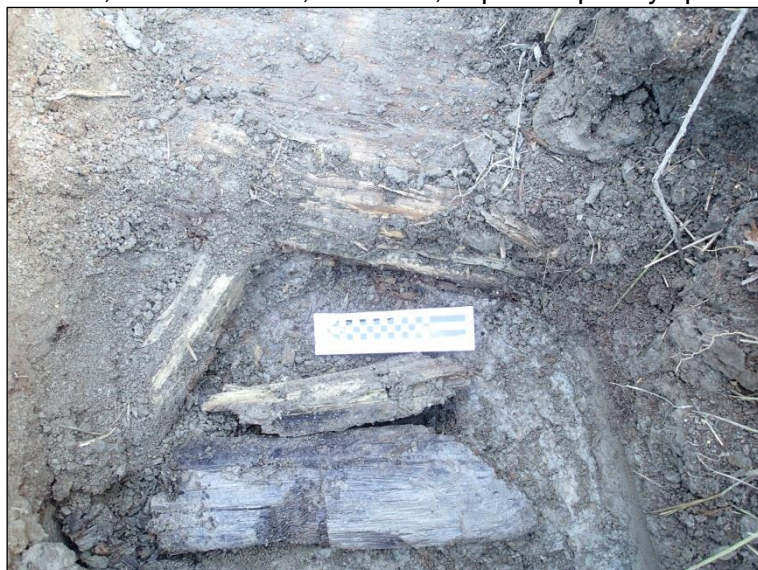
Puurakenteen toiselta puolelta tummuneita kappaleita

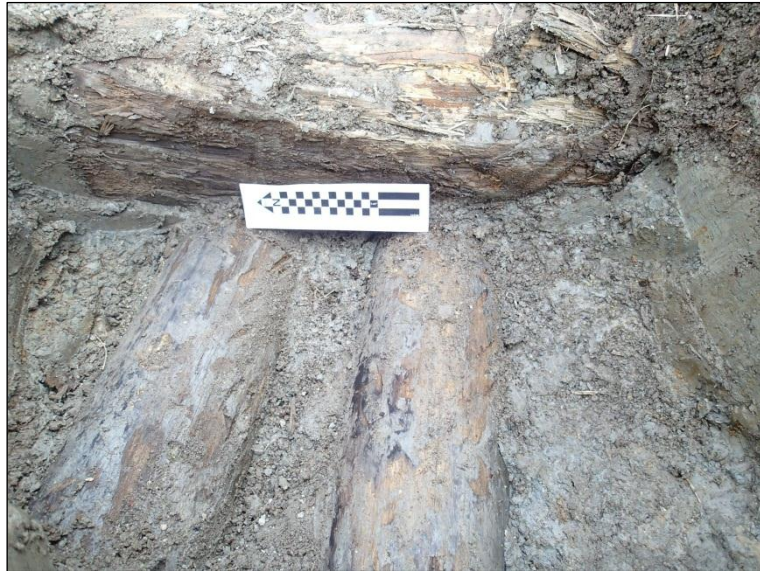
Puurakennetta paljastettuna

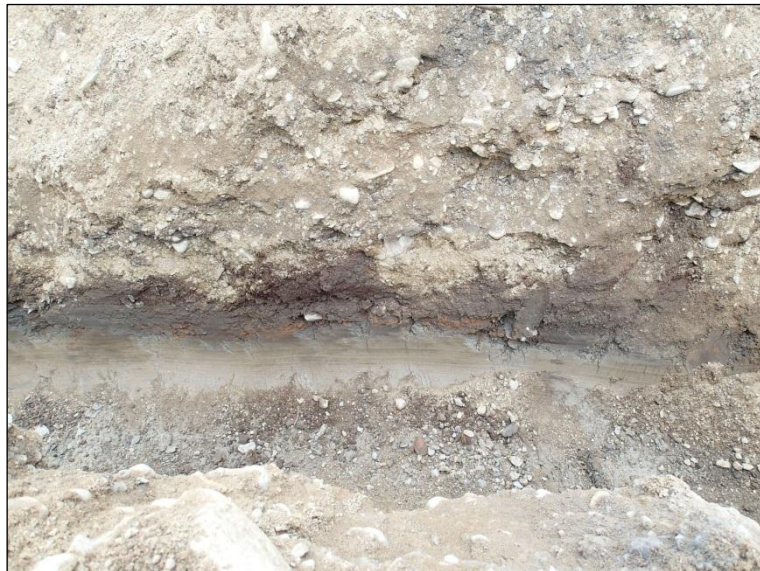
Kaapelikaivannon seinämää ojan länsipuolella pihatien kohdalla

Kaapelikaivannot ojan itäpuolella: Kaivannon itäpäässä, lähellä taloa, oli noin 30 cm sekoittunutta kerrosta ja 40 cm savea; pihaan johtavan tien kohdalla saven yläpuolella noin 50 cm soraa, jonka alapuolella kahdessa kohtaa hieman tiilimurskaa ja värjäytynyttä savea. Pihatien länsipuolella ojan leikkauksessa, sen sekoittuneessa ylemmässä maakerroksessa, oli havaittavissa pienehköjä kiviä noin 3 metrin matkalla sekä hieman kirkasta ikkunalasia niiden seassa. Sivukaivannossa navetan nurkalle oli havaittavissa sekoittunutta maakerrosta, erikokoisia kiviä, joiden päällä ja välissä reikätiiliä ja metallirojua. Kivet ja tiilet ovat ilmeisesti modernia purku- tai muuta sekalaista jätettä.
