Joensuu Reijola Siirtoviemärin linjauksen muinaisjäännösinventoinnin v.2013 täydennys v. 2014

Muinaisjäännösinventoinnin täydennys.

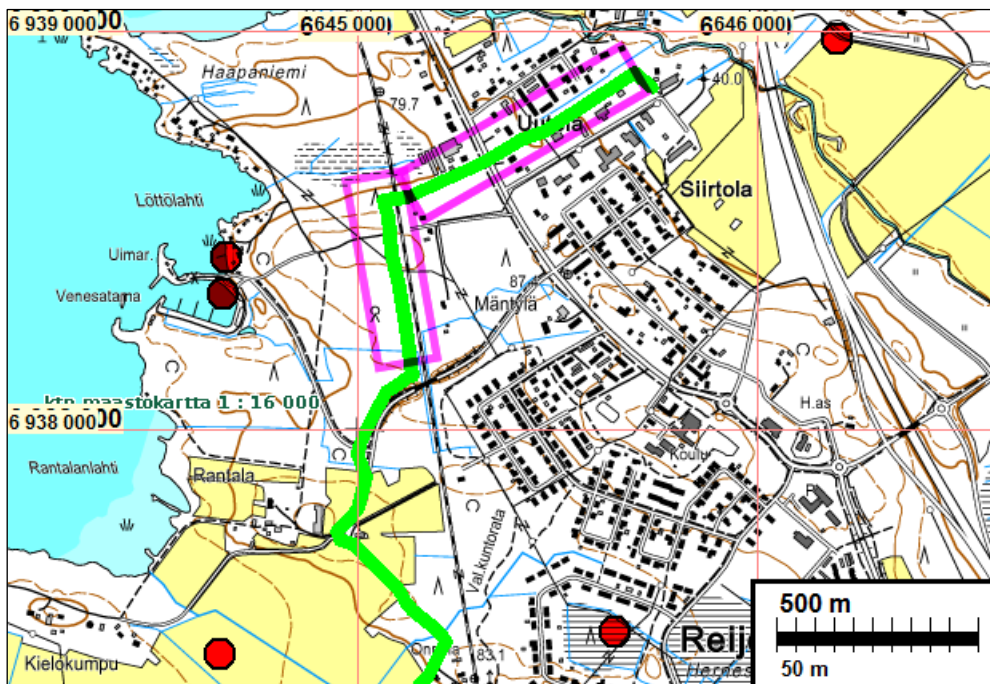
Vesihuoltolinja vihreällä viivalla. Nyt tarkastetut osuudet sinipunaisella.

Punaiset pallot ovat kiviautoisten esineiden löytöpaikkoja

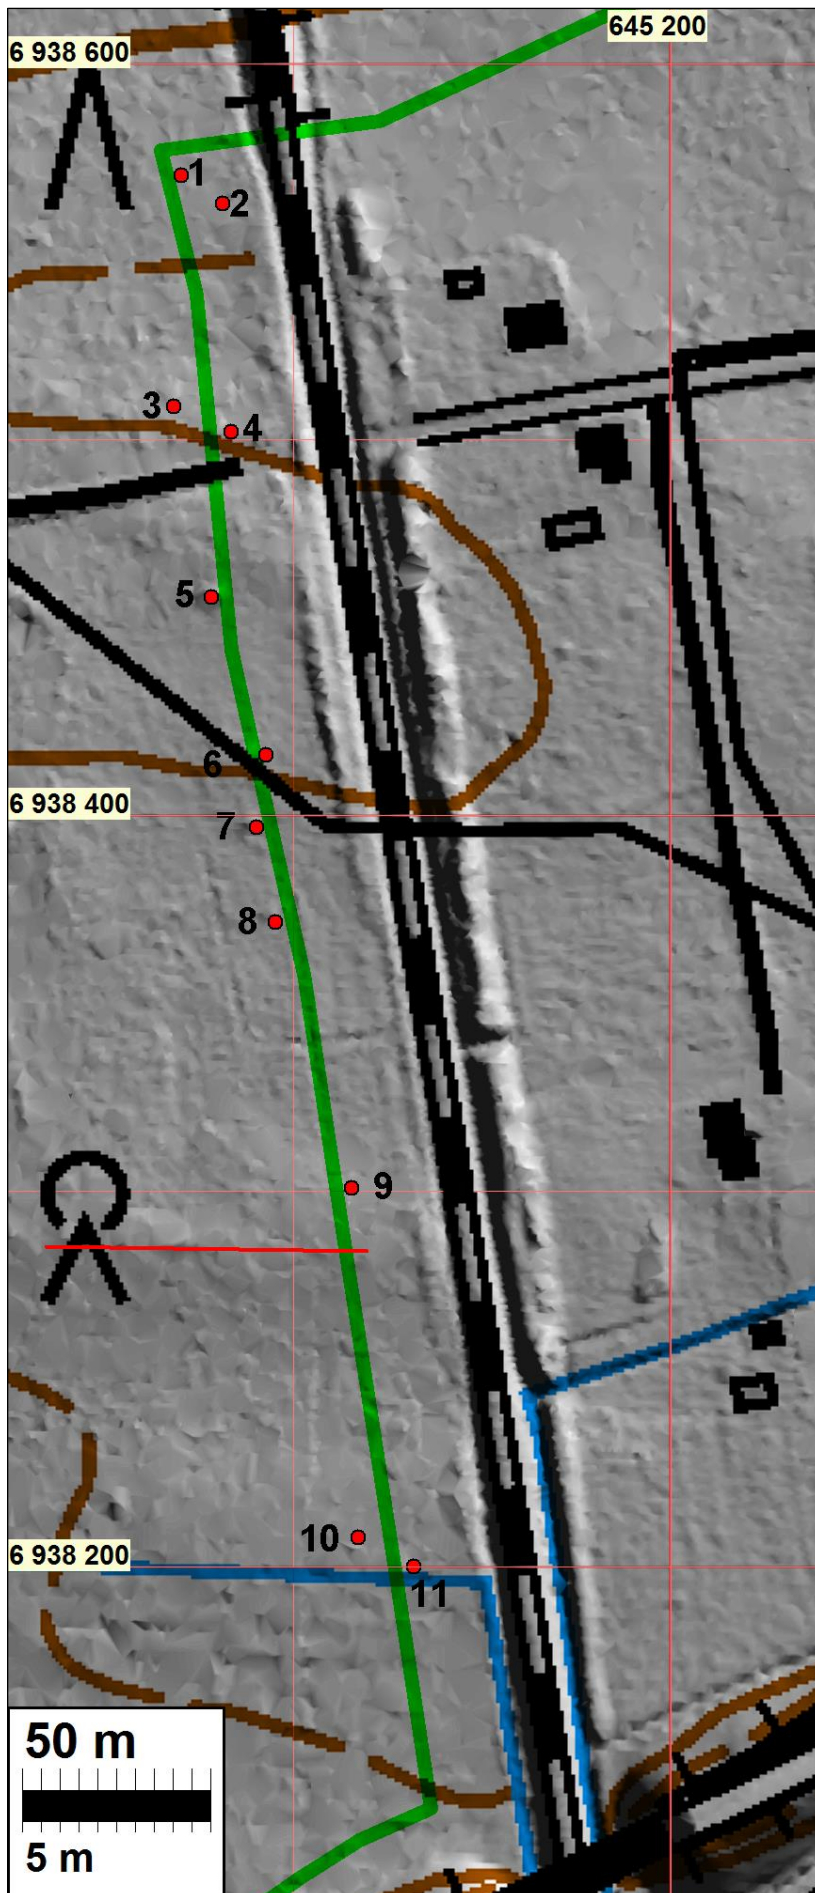
1:2000.

Vesihuoltolinja vihreällä (viivan leveys 4 m) Röykkiöt punainen pallo ja kiviaita punainen viiva.

Kartalle merkittyä röykkiön nro 6 yli menevä sähkölinja on purettu.

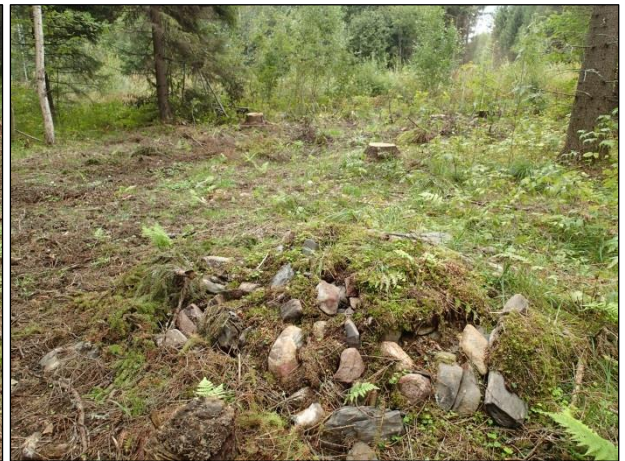
koilliseen

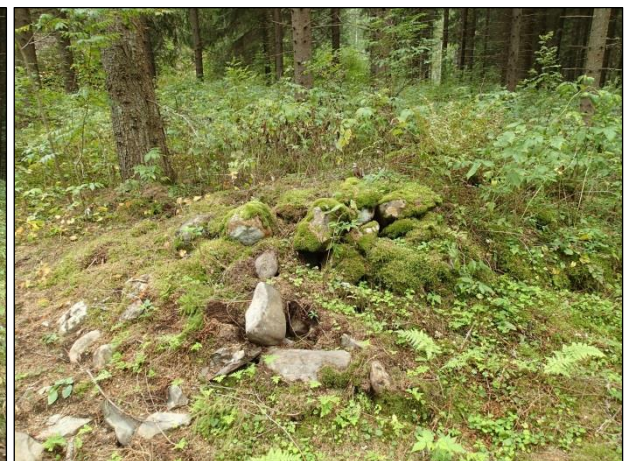
Röykkiö 3 itään.

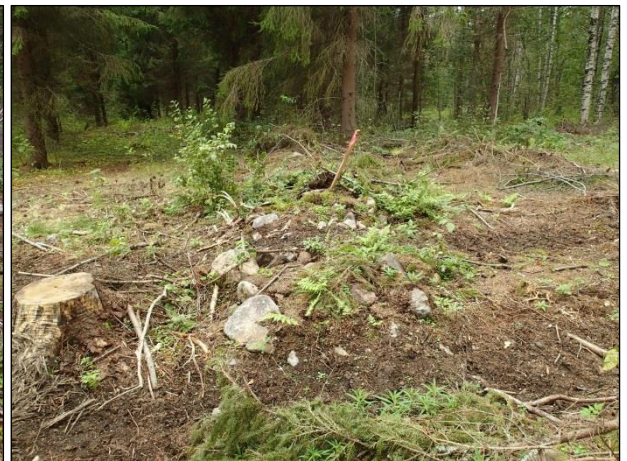
Kiviaita on matala, sitä ei ole huolellisesti ladottu. Sen leveys on n. 70-80 cm ja korkeus itäpäässä muutaman kymmenen senttiä (aita hiipuu idässä ja on huolimattomammin kasattu mitä länsipäässä) ja noin puolen metriä lännempänä. Se koostuu pään kokoisista sitä hieman pienemmistä kivistä..

matalaa kiviaitaa (raivauskivikko) kuvan keskellä länteen ja itään.

Neuvoteltuamme Joensuun veden kanssa röykkiöiden kiertämisestä ja säilyttämismahdollisuuksista päädyimme siihen, että kaikki röykkiöt, paitsi nro 2 ja 12 ovat käytännössä uhan alaisia, eikä niiden rakentamisen aikaista kajoamattomuutta voida taata. Selkein ratkaisu tilanteeseen on pyytää Museovirastolta kajoamislupa röykkiöihin 1,3-11 sekä kiviaidan itäpäähän.

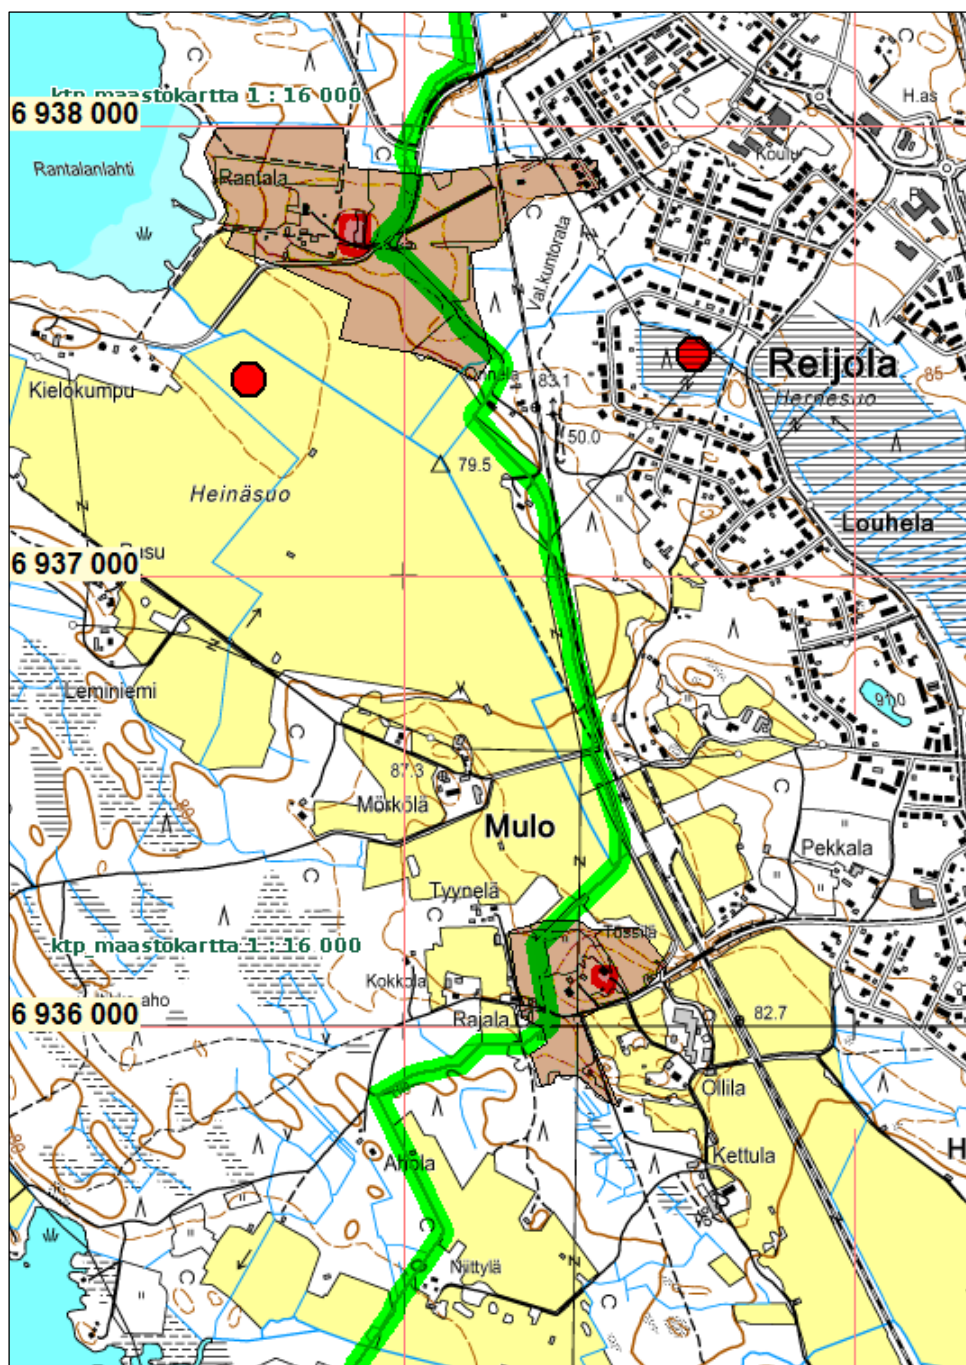
Kaksi isojaon aikaista tai sitä vanhempaa taloa sijoittuu vesihuoltolinjan alueelle. Pohjoisessa Rantala (Ahlbacka) ja siitä etelään, vesihuoltolinjan keskivaiheilla Tössilä. Jälkimmäinen sijaitsee mäen kumpareella, lakialueella – tyypillisellä Pohjois-Karjalan vanhan historiallisen ajan asutuksen sijoittumispaikalla kun taas Rantala on tasaisemmassa maastossa.

Kartalla on tonttimaat (Ahlbacka ja Tössilä) punaisella ja asutukseen kuuluvat lähipellot ruskealla v. 1847 kartan mukaan.

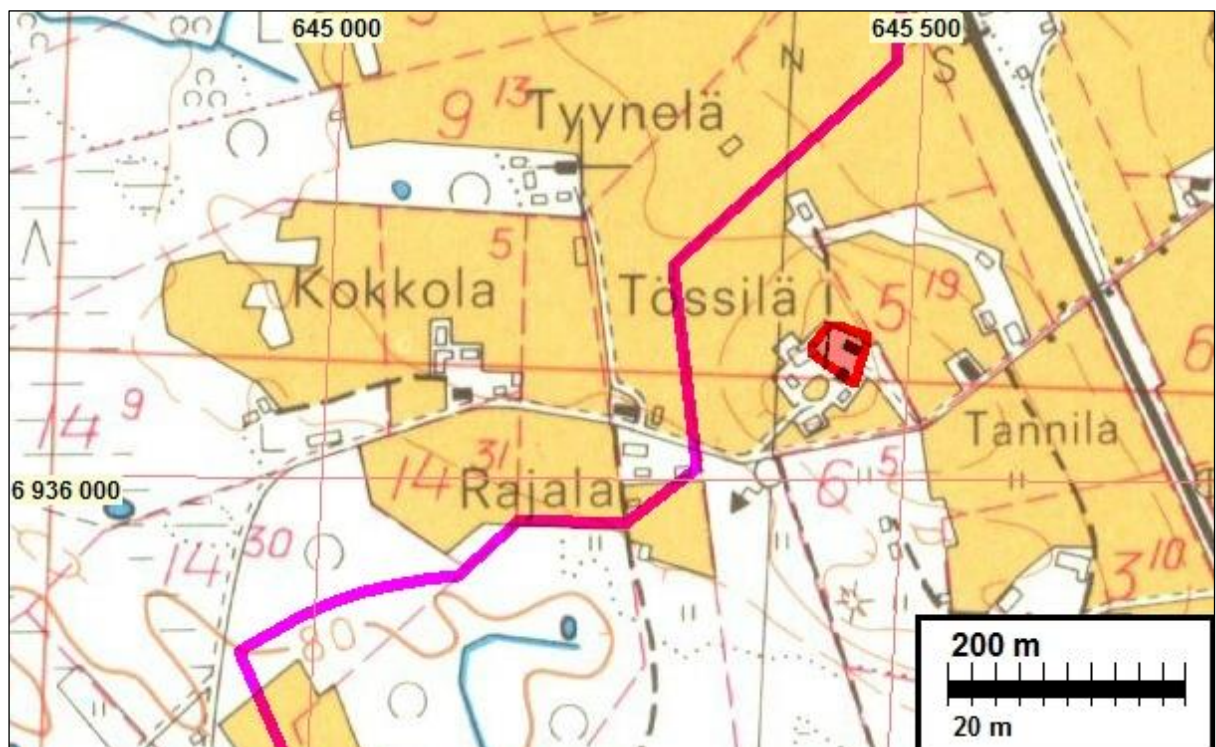
Metsän laatu ei ole jäänyt yksityiskohtaisesti mieleen, mutta muistelen sen olleen vesakkoa ja pusikkoa, etelämpänä vanhempaa ja harvempaa metsää, osin niittymäistä aluetta. Asiaa ei tarkastettu Rantalan mailla käydessämme 28.8.2014. Kyseessä on kuitenkin vanha peltomaa (ks. kartta alla). Suunnitelmankartan kuvioiden merkityksestä meillä ei ole täsmällistä tietoa, emme niihin kiinnittäneet muistiin painuvaa huomiota paikalla käydessämme v. 2013. Kuviot sijoittuvat vanhaan peltomaahan, joka nyt poistunut peltokäytöstä ja oli muistaakseni niittymäisenä alueena (karkea muistikuva). Laserkeilausaineiston ja ilmakuvan perusteella kyseessä lienevät melko jyrkinä kohoumina näkyvät pienet saarekkeet – maa-aineskumpuja tms. Sellaisia ei ole merkitty v. 1974 kartalle (alla) eikä v. 1980 peruskartalle, jossa niiden pitäisi kyllä näkyä. Voinee siten olettaa, että kuviot ovat vuoden 1980 jälkeisen toiminnan – pellon järeämman raivauksen tms. - tuloksia. Emme siis tiedä varmuudella mitä kuviot merkitsevät. Tarvittaessa voimme käydä kuviot selvittämässä, mikäli vesihuoltolinja osuu niiden kohdalle ja niiden arvellaan olevan potentiaalisia, merkittäviä suojelukohteita.

Ote peruskartasta v. 1974, johon on päälle piirretty vesihuoltolinja sekä Tössilän tonttimaa v. 1847.
