Kirkkonummi Suvimäen ja Majvikin asemakaavan suunnittelualueen muinaisjäännösinventointi 2016

Tilaja: Arkkitehtitoimisto Jukka Turtiainen Oy / Pks Hankekehitys Oy

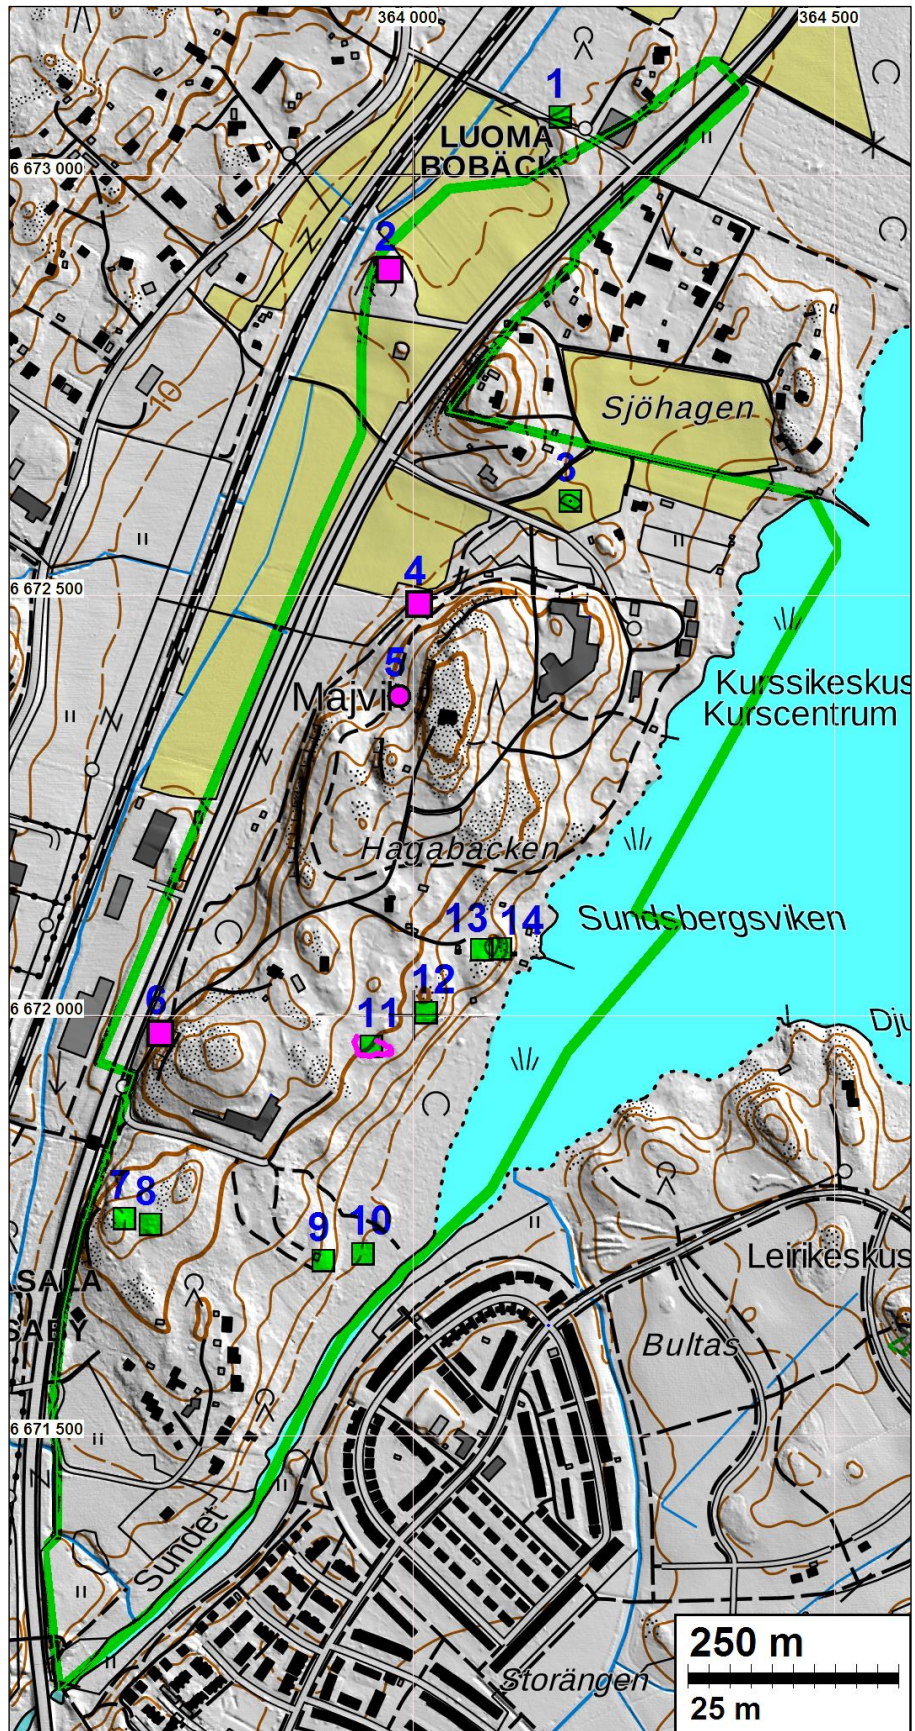
Porkkalan vuokra-ajan aikaiset rakenteiden jäännökset sinipunaisella, muut jäännökset vihreällä. Numero on raportin kohdenumero. Tutkimusalueen raja vihreällä.

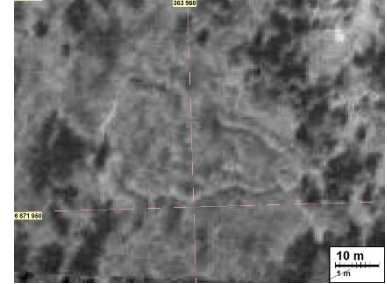
Ote ilmakuvasta v. 1956

11 taisteluhaudan jäänteet ja rakennuksen perusta (N 6671963 E 363951).

Paikalla on sortunutta taisteluhaudan jäännöstä sekä pari rakennuksen perustaa. taisteluhauta kiertää soikean, 46 x 22 m laajuisen ympyrän muotoisena. Toinen rakennuksen perusta on juoksuhaudavarustuksen sisällä toinen sen pohjoispuolella, joka luonnonkivistä laadittu ilmeisesti ulkorakennuksen perusta. Vuoden 1939 kartalla paikalla on asuinrakennuksia, samoin rakennuksia v. 1944 ilmakuvassa. Vuoden 1956 ilmakuvassa rakennuksia ei ole ja alue on puustosta avoimena ja kuvassa erottuu taisteluhauta selkeästi.
