Lempäälä Kuljun Linnajärventien asemakaava-alueen muinaisjäännösinventointi 2012

Perustiedot

- Alue:** Lempäälän Kuljun Linnajärventien alueen asemakaavan muutoksen ja asemakaavan suunnittelualue.
- Tarkoitus:** Selvittää onko alueella kiinteitä muinaisjäännöksiä. Etsiä alueelta uusia muinaisjäännöksiä

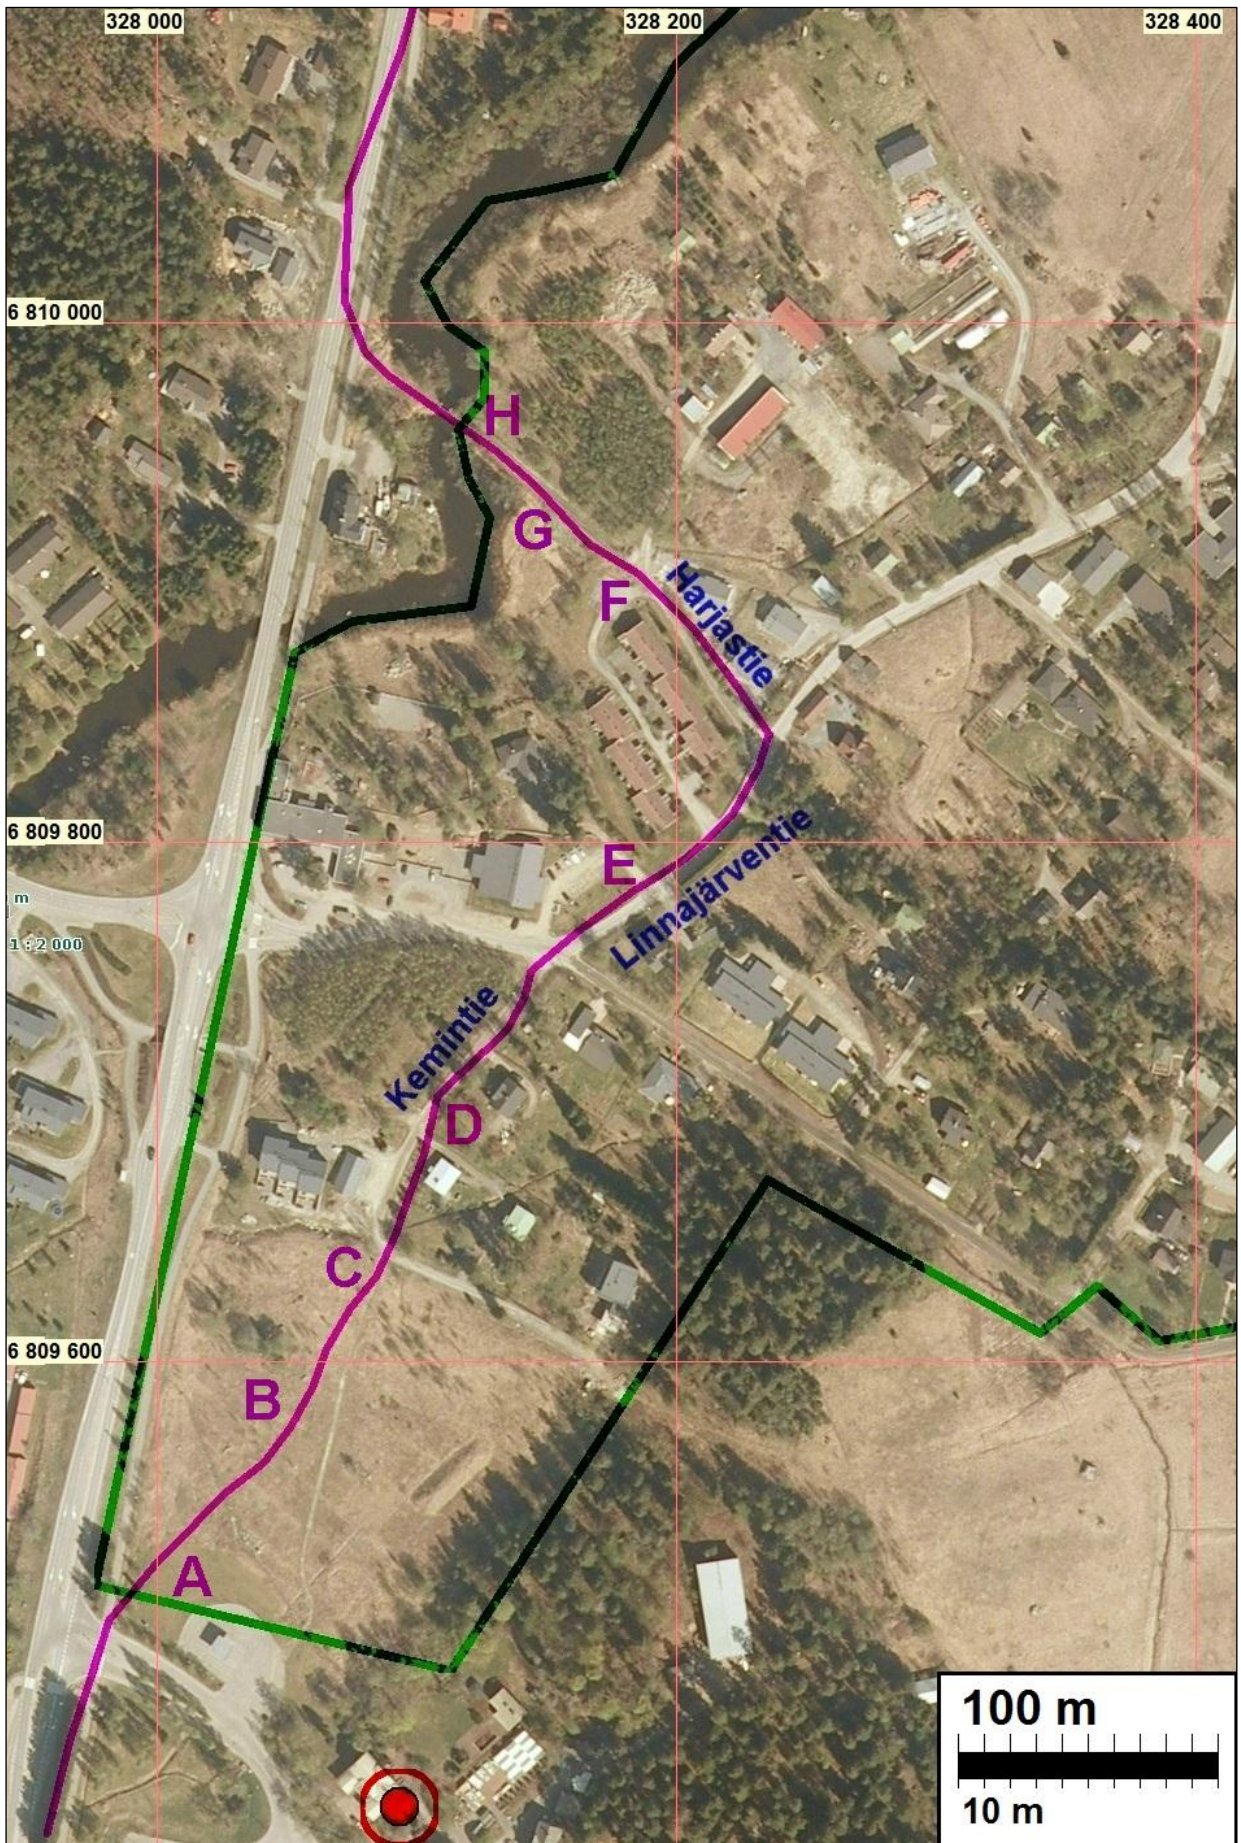
V.1775 kartalta projisoitu tielinja sinipunaisella (arvioitu tarkkuus ± 6 m). Kuljun kylätontin v. 1775 rakennus nro 1 punaisella kartan alalaidassa. Tutkimusalueen rajaus vihreällä.

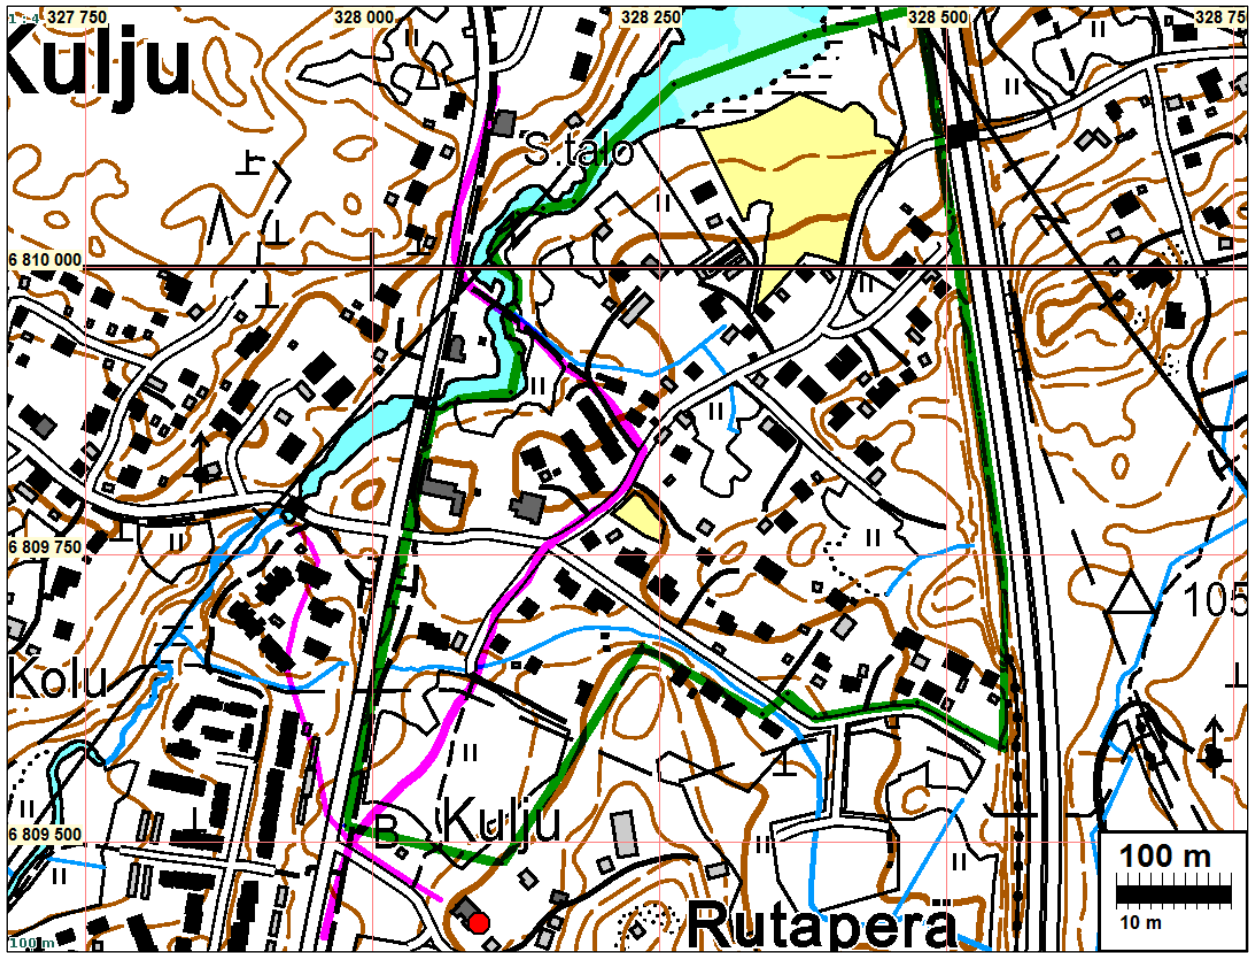
Tutkimusalue rajattu vihreällä. Vanha tielinjaus sinipunaisella. Kuljun talot v. 1775 pun. pallo.

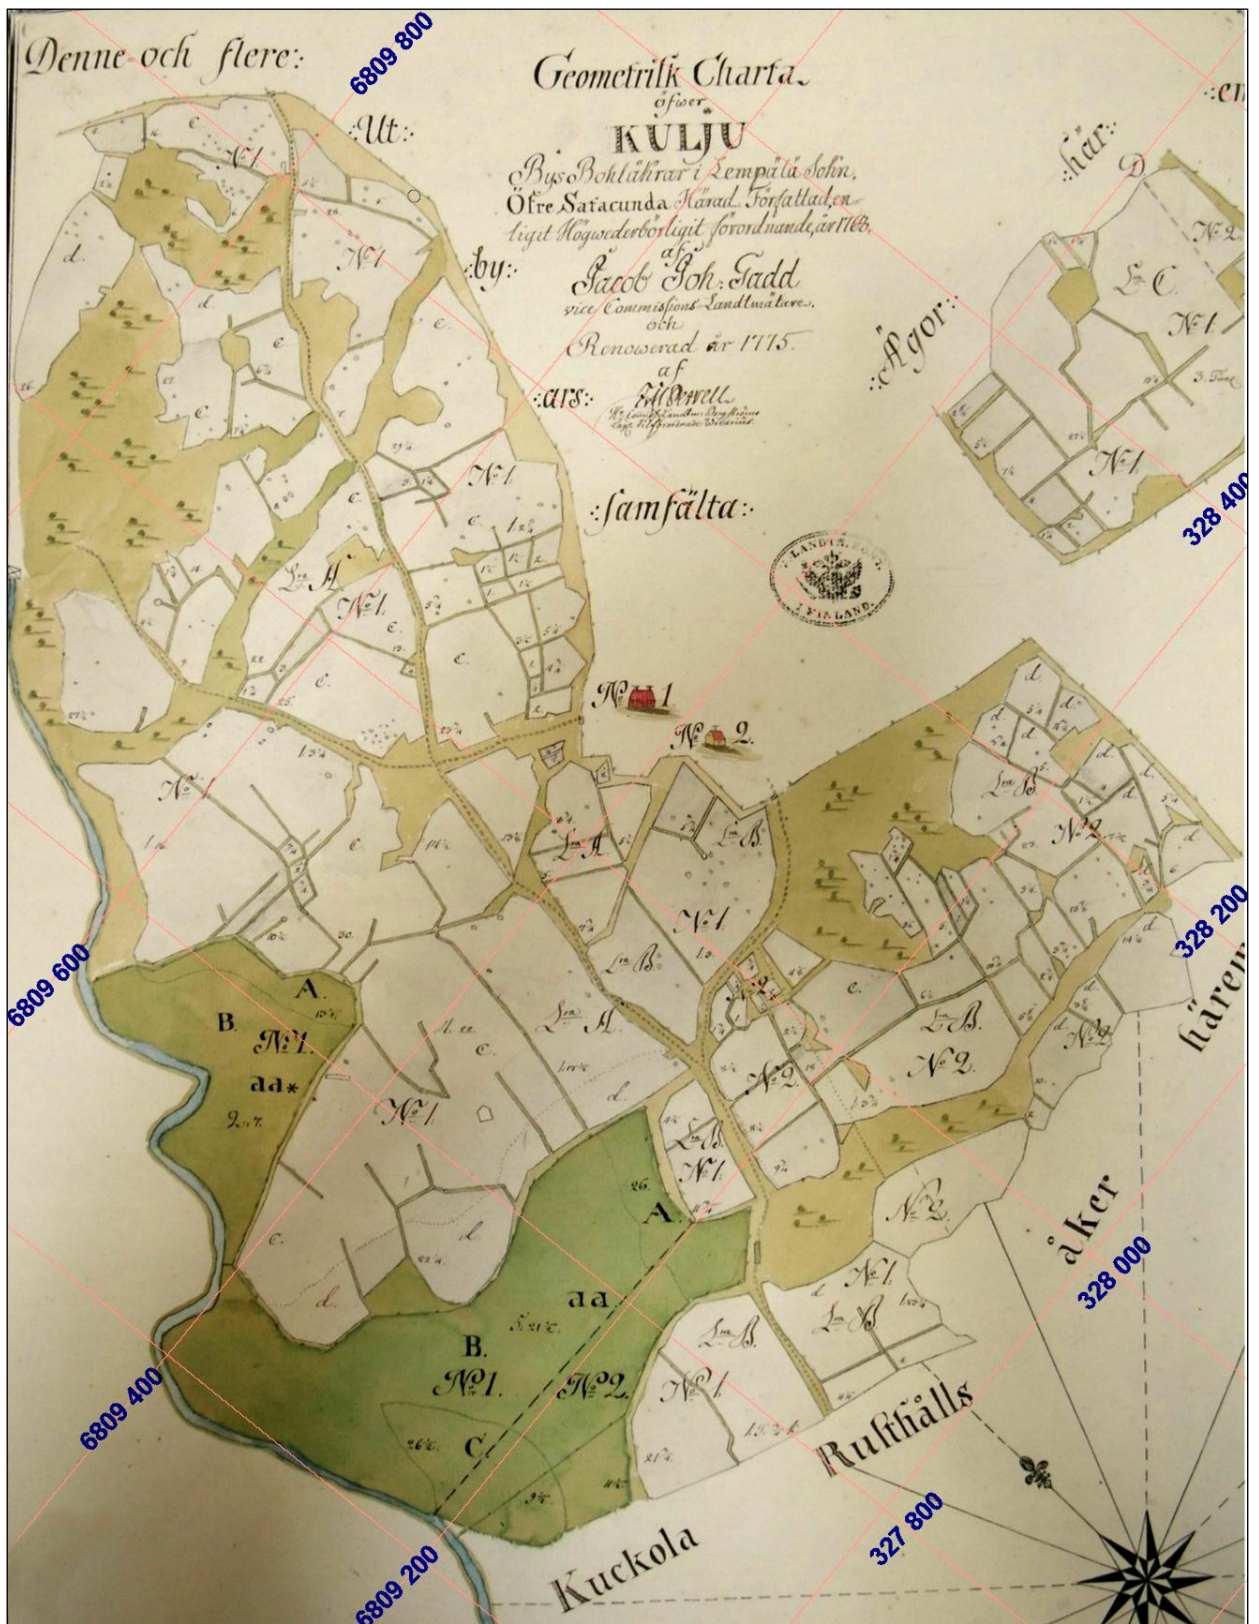
Kulju v. 1775 (Kansallisarkistossa kuvannut Mikrolitti Oy). Päälle piirretty koordinaatisto.

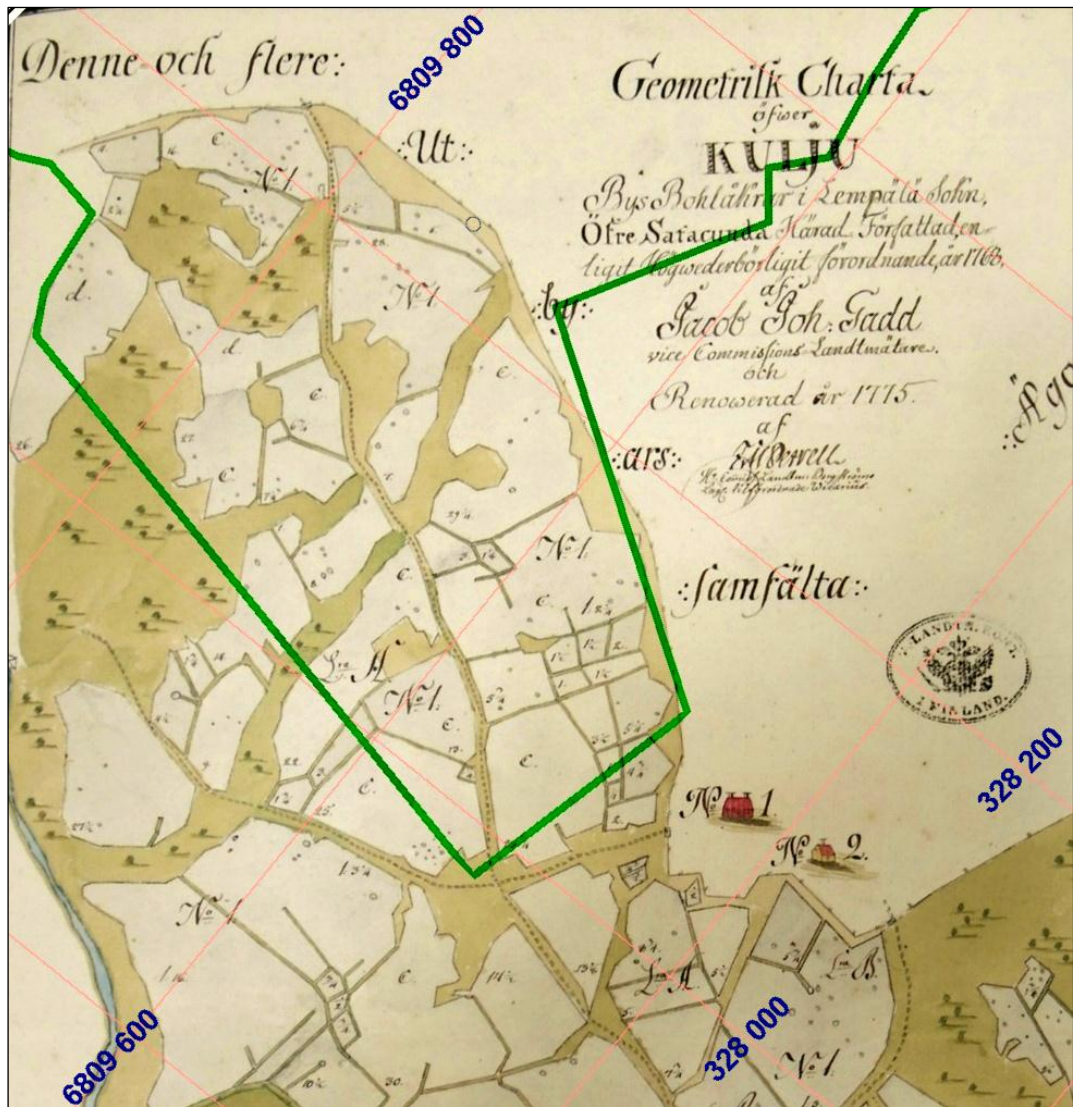
Ote edellisen sivun kartasta, lisäksi päälle piirretty tutkimusalueen rajaus.

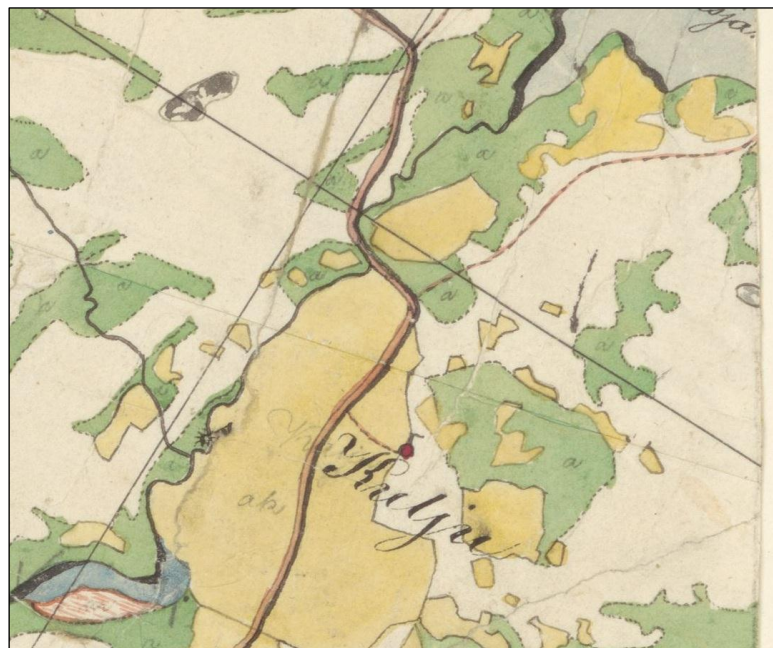
Maastotyön aikana tarkastettiin myös tielinja, joka on merkitty pitäjänkartalle. Se on lähtenyt luoteeseen kääntyvän Hiidentien mutkasta, Linnajärventien ja Harjastien risteyksen paikkeilta, kohti koillista noudatellen nykyisen Linnanlahdentien kulkua. Linnajärventie on pohjustettu, korotettu ja kestopäälystetty tie, jota tässä tarkasteltavalta osalta reunustavat vaihtelevasti avoajat ja piha-alueet pensasaitoiheen sekä vanhemmat ja uudemmat pienrakennukset. Yhdellä kohtaa on siirtolohkareinen kesantopelto, jonka maa-aines on savea/hiesua/ruokamultaa. Mitään merkkiä vanhasta tielinjasta ei ollut havaittavissa.

Ote Lempäälän pitäjänkartasta 1840-l.

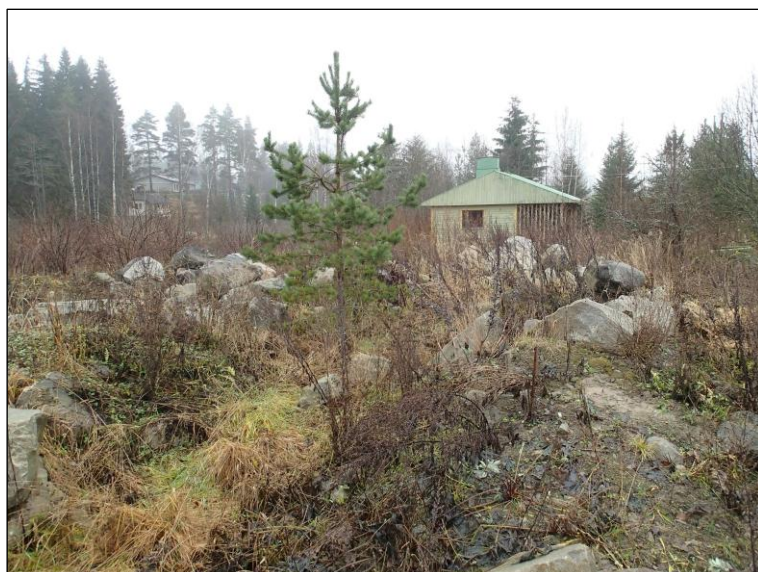
Kaava-alueen moreenimäet ovat valtaosin jyrkkäpiirteisiä, kivisiä ja jopa louhikkoisia. Niillä ei tehty mitään arkeologisesti merkittäviä havaintoja.

Maastoa kaava-alueella Harjastien ja Moisionjoen välisellä alueella
